REGIÃO AUTÓNOMA DOS AÇORES
SECRETARIA REGIONAL DO AMBIENTE E DO MAR
DIRECÇÃO REGIONAL DO AMBIENTE

OCORRÊNCIAS EM MATÉRIA DE RECURSOS HÍDRICOS NA ILHA DE CORVO

Concelho de Vila Do Corvo

28 de Setembro de 2012

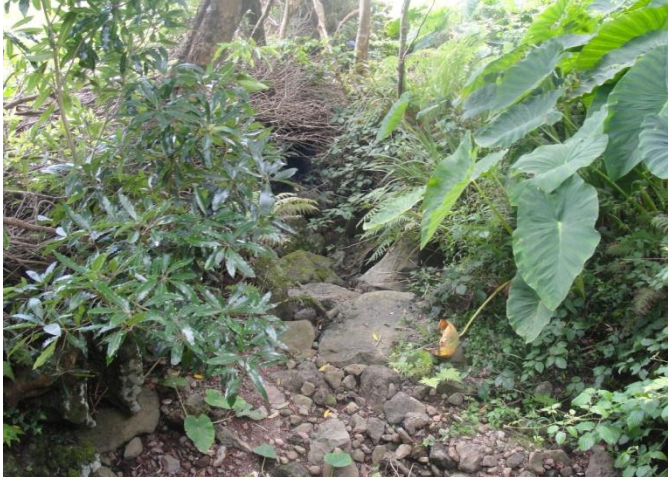
Arvoredo nas margens
2

São necessários cortes de arvoredos nas margens

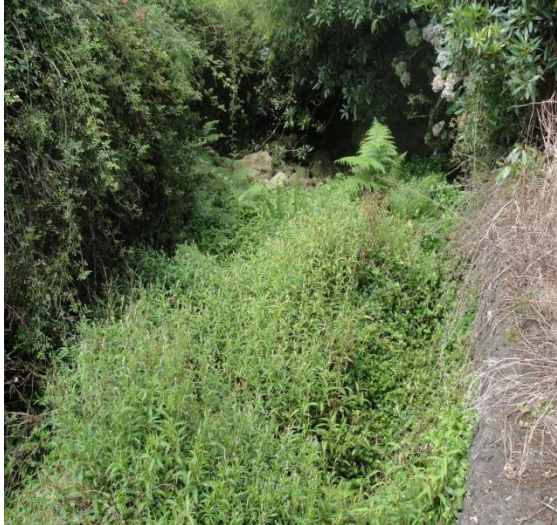
Vegetação no leito
3

Necessita de limpeza de material lenhoso no leito da ribeira

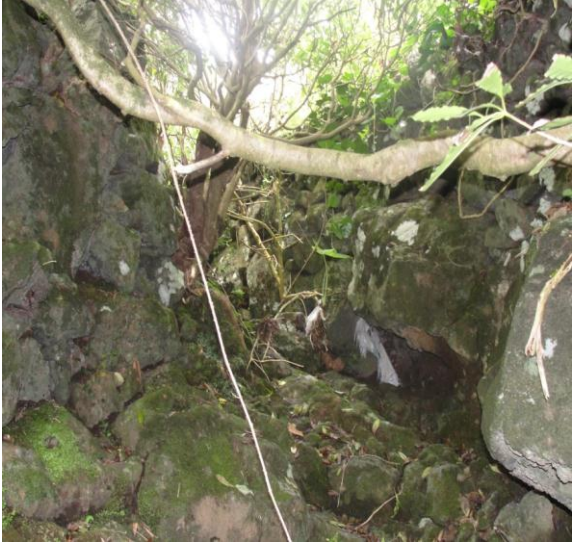
Material lenhoso no leito

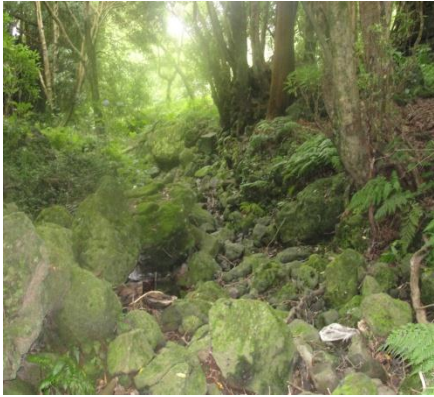
<p>Arvoredo nas margens</p>
2

Proceder a cortes de arvoredos nas margens

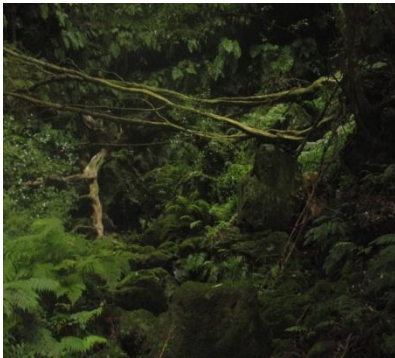
<p>Material lenhoso no leito</p>

Necessita de limpeza do material lenhoso.

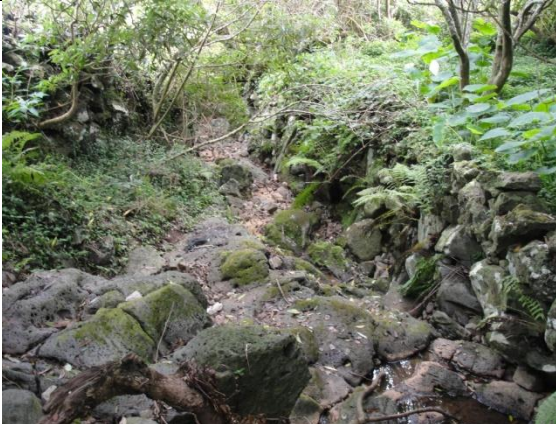
Arvoredo nas margens
2

Necessários cortes de arvoredos nas margens

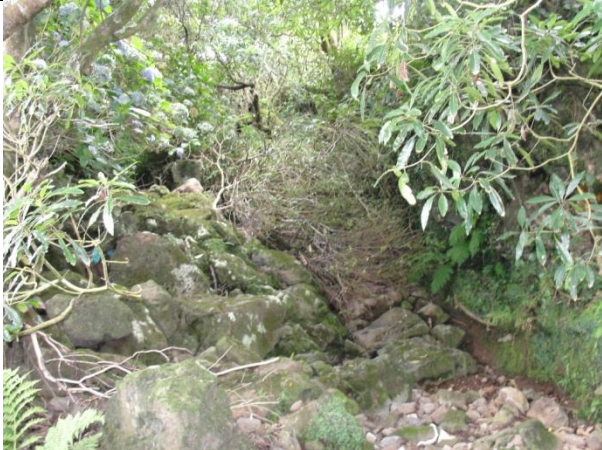
Material lenhoso no leito da ribeira
3

Necessária limpeza de material lenhoso no leito da ribeira

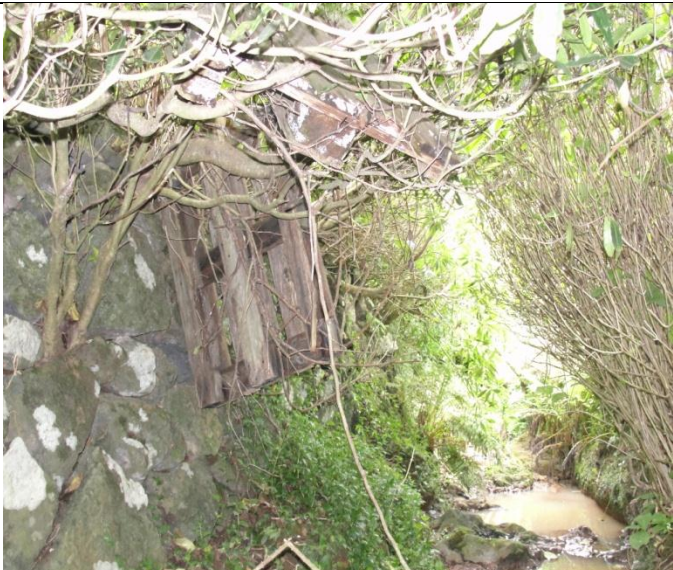
Lixo no leito.

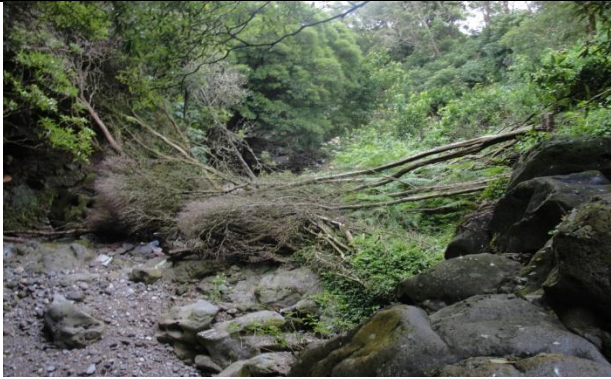
Material lenhoso no leito da ribeira
2

Necessária limpeza de material lenhoso no leito da ribeira.

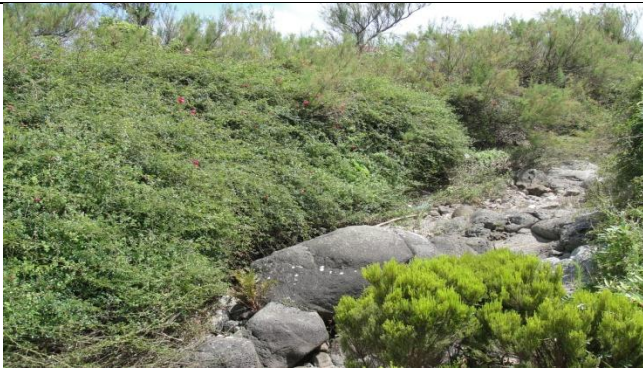
Arvoredo nas margens
3

Necessários cortes de arvoredos nas margens

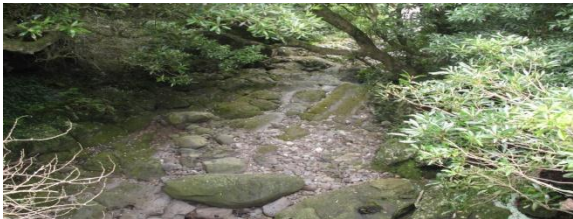
Arvoredo no leito.

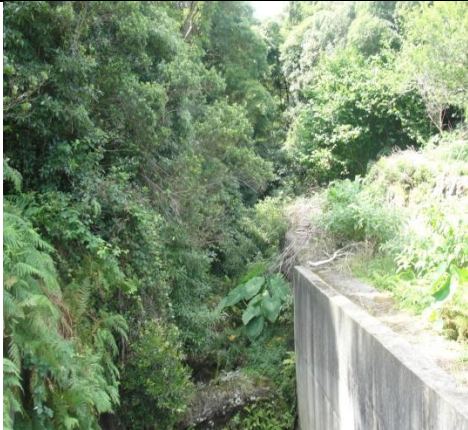
Arvoredo nas margens
2

São necessários cortes de arvoredos nas margens

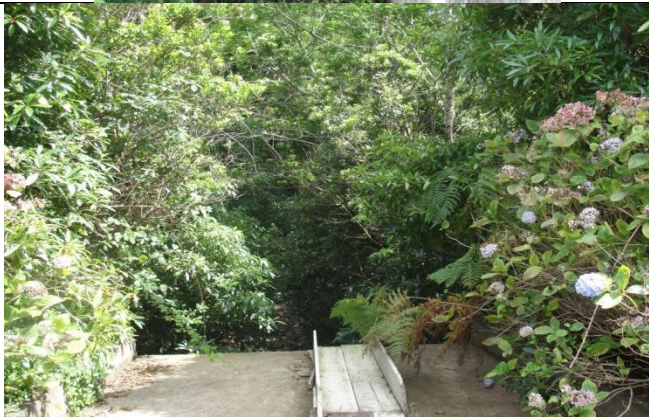
Arvoredo nas margens
3

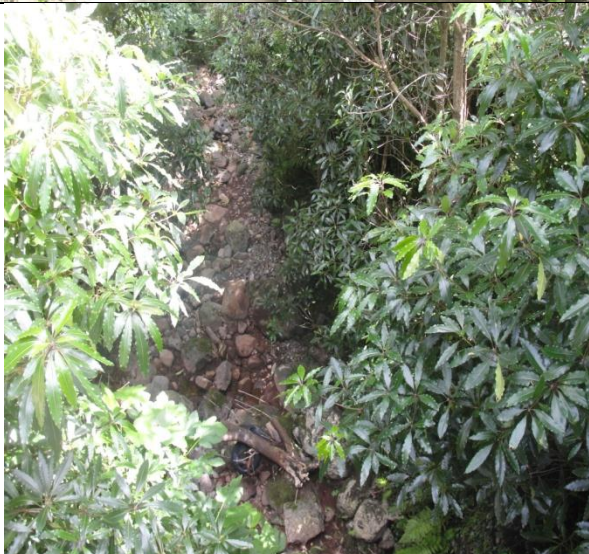
Arvoredo nas margens

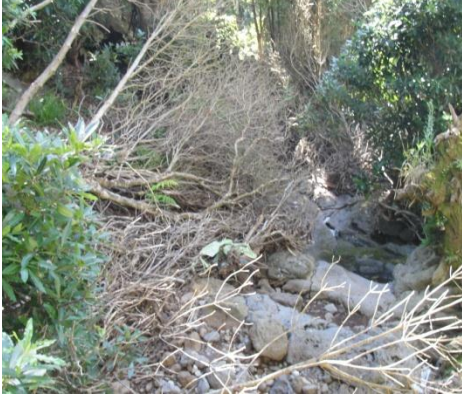
Material lenhoso no leito da ribeira
2

É necessário efetuar a limpeza de material lenhoso no leito da ribeira.

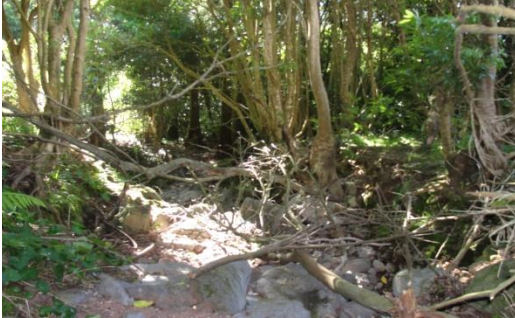
Arvoredo nas margens.
3

Necessita de cortes de arvoredos nas margens

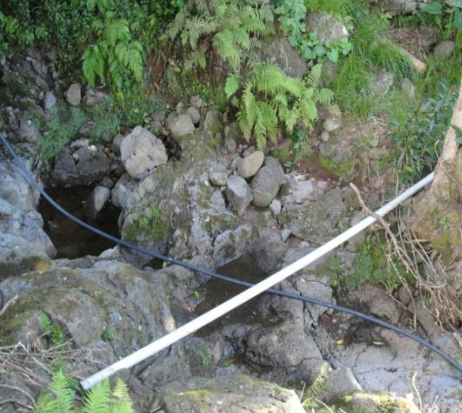
Lixo no leito.

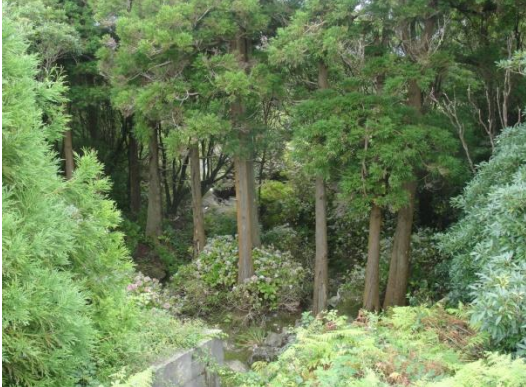
Material lenhoso no leito da ribeira
2

Necessária limpeza de material lenhoso no leito da ribeira

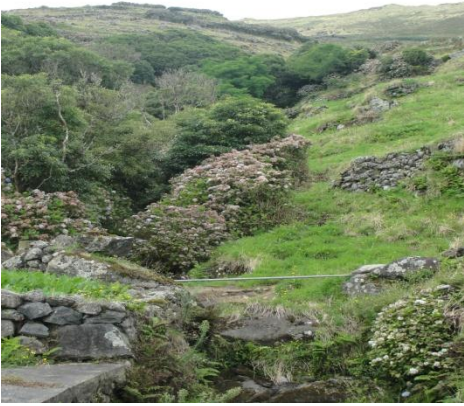
Arvoredo nas margens

São necessários cortes de arvoredos nas margens

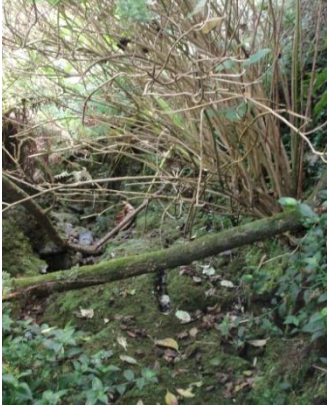
Material lenhoso no leito da ribeira
2

Necessita de limpeza de material lenhoso no leito da ribeira

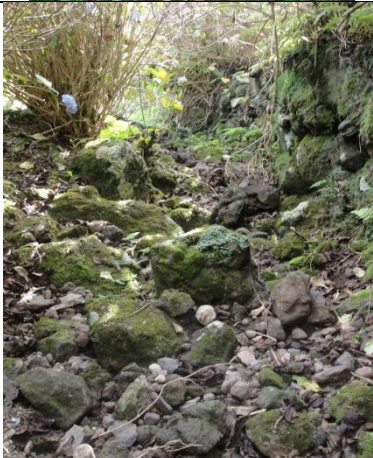
Arvoredo nas margens

São necessários cortes de arvoredos nas margens
