OCORRÊNCIAS EM MATÉRIA DE RECURSOS HÍDRICOS NA ILHA DO FAIAL

Concelho de Horta

08 de Outubro de 2012

OCORRÊNCIAS EM MATÉRIA DE RECURSOS HÍDRICOS NA ILHA DO FAIAL				
	AÇÕES A DESENVOLVER	Edição	01	Revisão	01
		Página 1 de 73

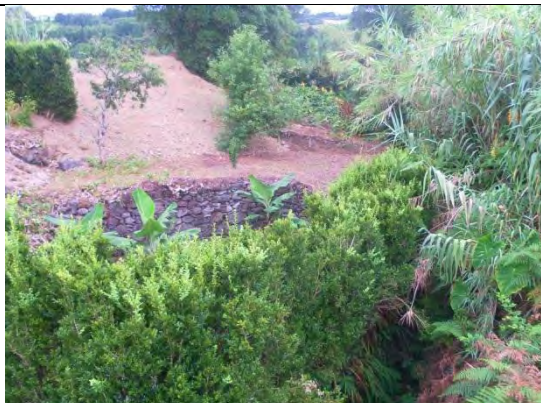
Fotos	Descrição
1

<p>Vegetação nas margens da ribeira do Arrabalde, no sector a montante da ponte da Rua da Igreja. Deposição de terras próximas da margem da ribeira, proveniente de desaterro para construção.</p> <p>Localização Coordenadas X: 355003,416 Coordenadas Y: 4275381,612</p>

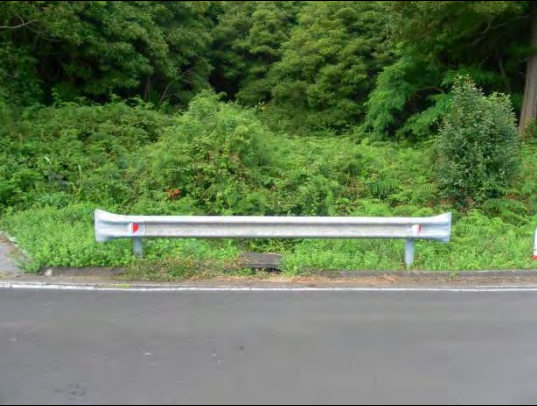
<p>Margens da ribeira e passagem hidráulica na Estrada Regional</p> <p>Localização Coordenadas X: 359026,793 Coordenadas Y: 4272661,559</p>
2

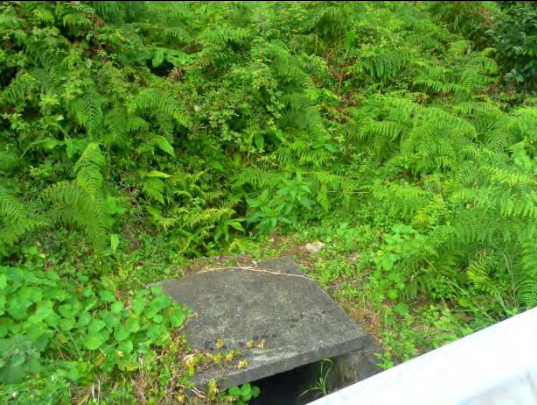
<p>Vegetação invasora nas margens e leito da ribeira junto à passagem hidráulica da Estrada Regional</p> <p>Localização Coordenadas X: 359026,793 Coordenadas Y: 4272661,559</p>
3

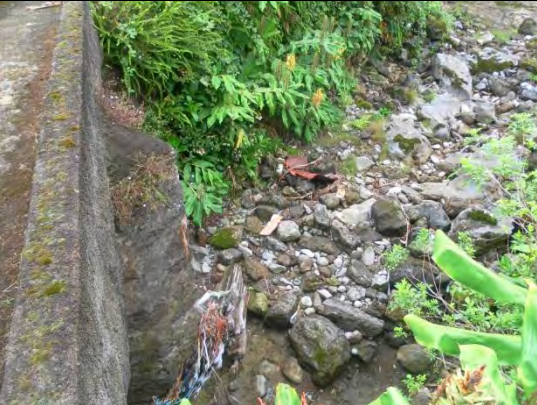
<p>Algum lixo junto aos pilares da ponte</p> <p>Localização Coordenadas X: 357379,624 Coordenadas Y: 4271658,202</p>
3

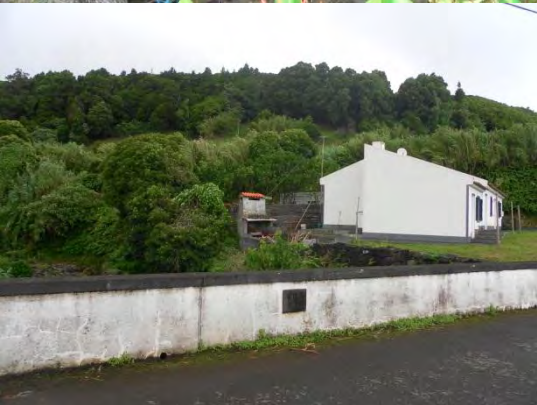
<p>Habitação dentro dos 10m da crista superior do talude da ribeira, na Rua da Igreja</p> <p>Localização Coordenadas X: 357864,925 Coordenadas Y: 4271681,348</p>
4	 	<p>Margens e leito da ribeira, a jusante da ponte</p> <p>Localização Coordenadas X: 357864,925 Coordenadas Y: 4271681,348</p>

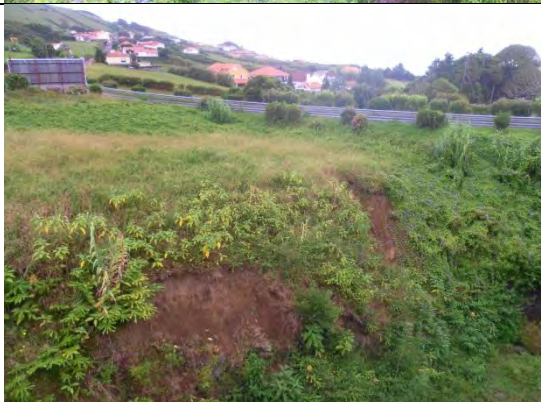
<p>Pequenos deslizamentos no talude da margem esquerda da ribeira, a jusante da ponte da Fernandega</p> <p>Localização Coordenadas X: 357794,723 Coordenadas Y: 4269034,644</p>

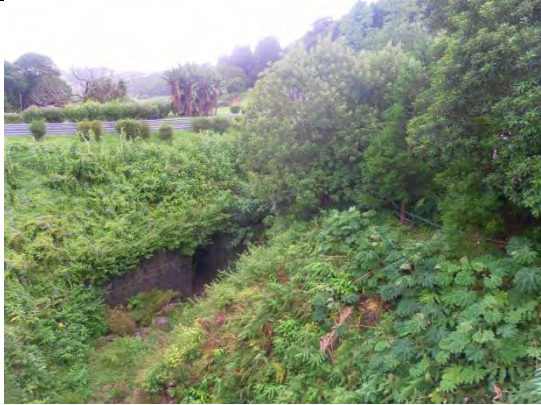
<p>Margens da ribeira, a jusante da ponte da Fernandega, passagem de escoamento sob a Estrada Regional</p> <p>Localização Coordenadas X: 357794,723 Coordenadas Y: 4269034,644</p>
6

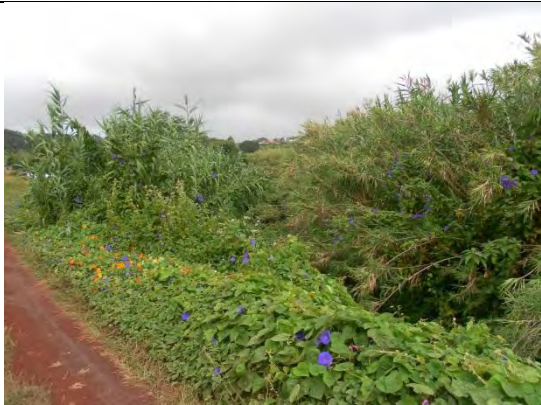
<p>Vegetação nas margens da ribeira</p> <p>Localização Coordenadas X: 358269,608 Coordenadas Y: 4268730,001</p>
7

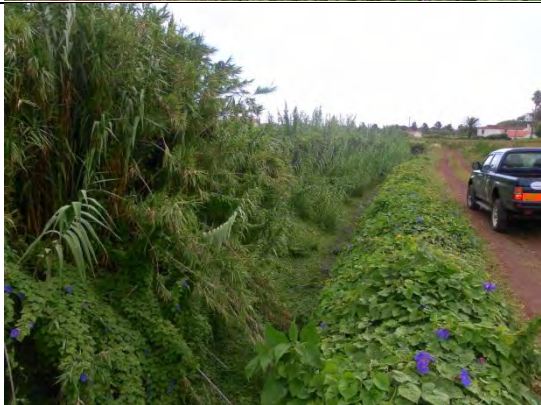
<p>Leito e margens da ribeira</p> <p>Localização Coordenadas X: 358269,608 Coordenadas Y: 4268730,001</p>
8

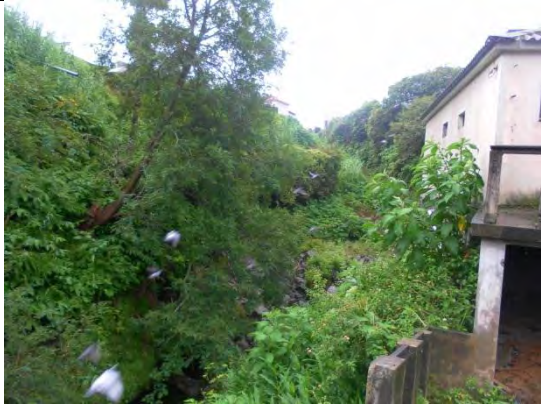
Margens da ribeira, nas Bicas
6

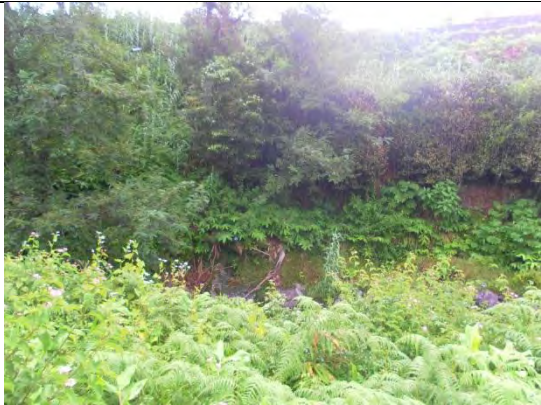
Margens da ribeira e leito com algum material lenhoso, nas Bicas
7

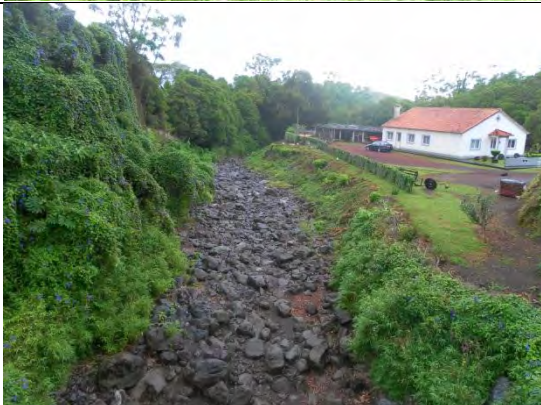
Leito e margens da ribeira
8

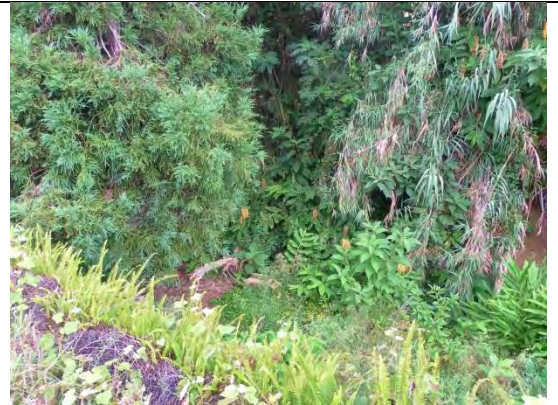
<p>Margens e leito da ribeira - Rua da Granja</p> <p>Localização Coordenadas X: 353605,258 Coordenadas Y: 4266137,04</p>
9

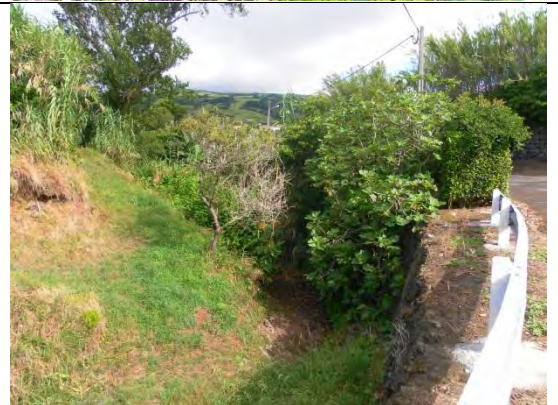
<p>Leito da ribeira, na Rua da Granja. O talude da margem direita apresenta sinais de instabilidade devido à existência de uma cicatriz de um antigo deslizamento rotacional que poderá ser reativado.</p> <p>Localização Coordenadas X: 353559,37 Coordenadas Y: 4265925,144</p>
10	 	<p>Entulho nas margens e no leito da ribeira proveniente, provavelmente, da obra de construção do muro de suporte - Rua da Granja</p> <p>Localização Coordenadas X: 353559,37 Coordenadas Y: 4265925,144</p>

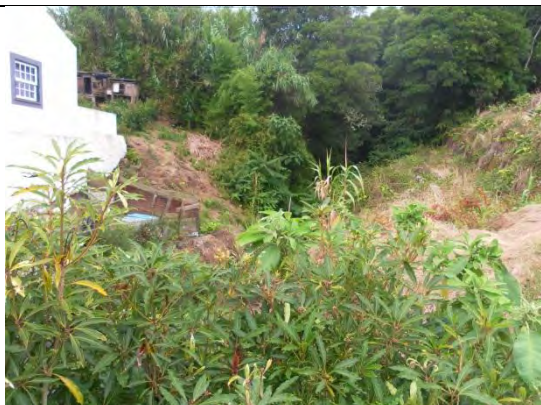
<p>Casa em leito de cheia e margens da ribeira no troço a montante da ponte, em Cancela</p> <p>Localização Coordenadas X: 350299,678 Coordenadas Y: 4265780,324</p>

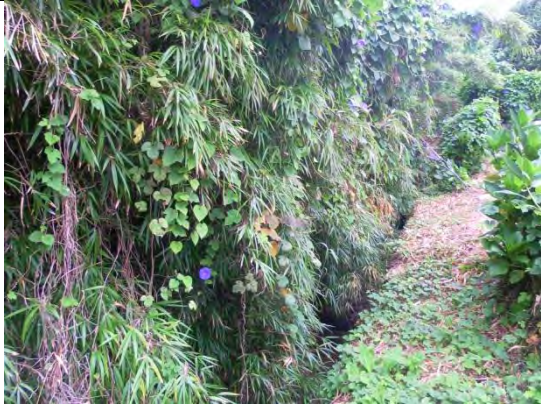
<p>Leito da ribeira obstruído pela vegetação invasora das margens, no troço a montante da ponte junto ao Centro Paroquial</p> <p>Localização Coordenadas X: 349459,106 Coordenadas Y: 4265629,643</p>
10

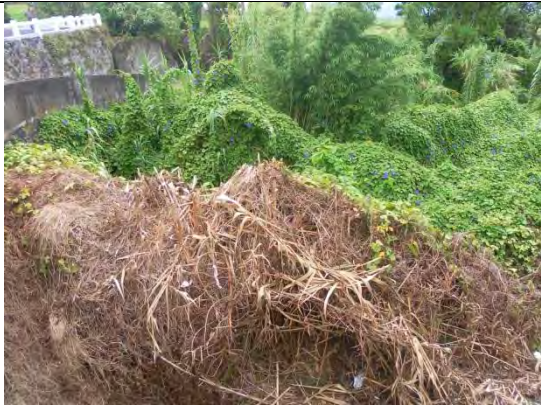
<p>Margens da ribeira de Santa Catarina, a jusante da ponte junto ao Centro Paroquial</p> <p>Localização Coordenadas X: 349459,106 Coordenadas Y: 4265614,608</p>
11

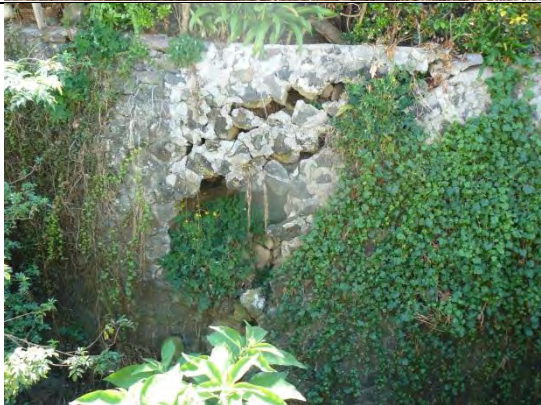
<p>Muro destruído e risco de desabamento do talude, na margem esquerda</p> <p>Localização Coordenadas X: 349501,391 Coordenadas Y: 4265421,034</p>
11

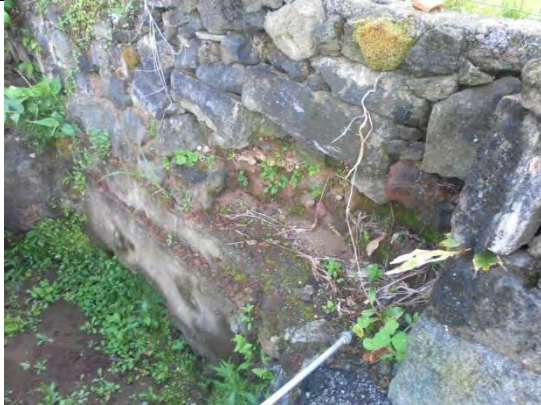
<p>Destruição do muro pela ocorrência de cheia, no inverno 2011/2012</p> <p>Localização Coordenadas X: 347180,798 Coordenadas Y: 4269785,821</p>
3

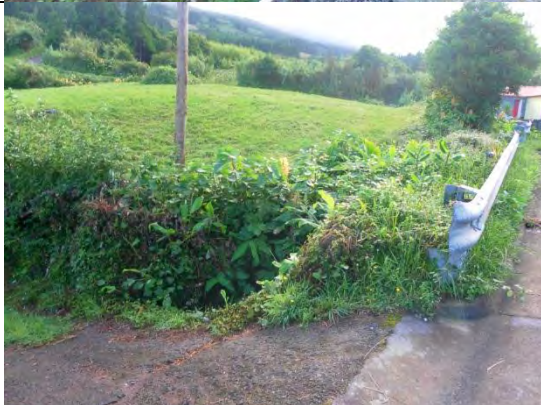
<p>Vala de drenagem</p> <p>Localização Coordenadas X: 347180,798 Coordenadas Y: 4269785,821</p>
4

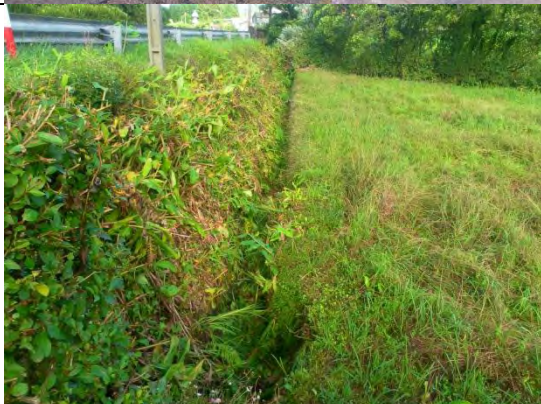
<p>Vala de drenagem</p> <p>Localização Coordenadas X: 347180,798 Coordenadas Y: 4269785,821</p>

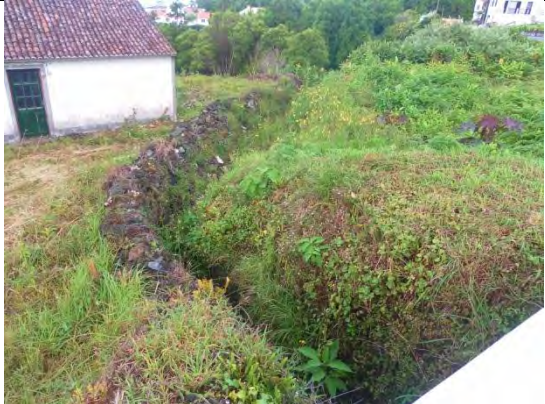
<p>Margens da ribeira, a jusante da Estrada Regional</p> <p>Localização</p> <p>Coordenadas X: 346669,504</p> <p>Coordenadas Y: 4270452,998</p>
---	---	--

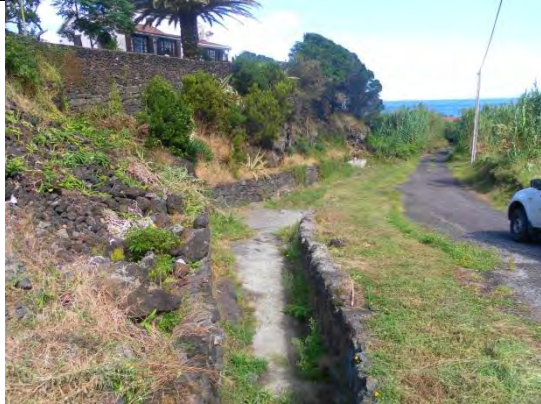
<p>Intersecção do leito da ribeira pelo caminho, na Fajã</p> <p>Localização Coordenadas X: 346837,852 Coordenadas Y: 4274962,231</p>
---	---	--
