**REGIÃO AUTÓNOMA DOS AÇORES**  
**SECRETARIA REGIONAL DO AMBIENTE E DO MAR**  
DIRECÇÃO REGIONAL DO AMBIENTE

# **OCORRÊNCIAS EM MATÉRIA DE RECURSOS HÍDRICOS NA ILHA DAS FLORES**

01 de Outubro de 2012

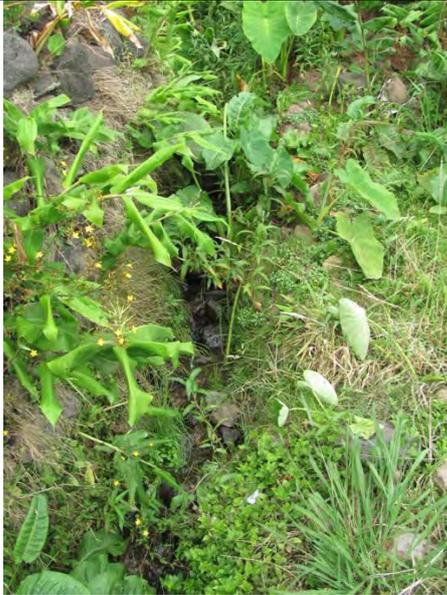
Ao longo de toda a linha de água verifica-se a necessidade de limpeza de vegetação e aprofundar a linha de modo a manter a água quando esta vem com mais caudal.

<p>Foto de uma linha de água de pequenas dimensões, que fica situada na Costa do Lajedo.</p> <p>Pode-se verificar a necessidade da remoção de vegetação e aumentar a profundidade de modo a que a mesma se mantenha no local próprio.</p> <p>Foto tirada na coordenada – 25 s 651419/4361025</p>

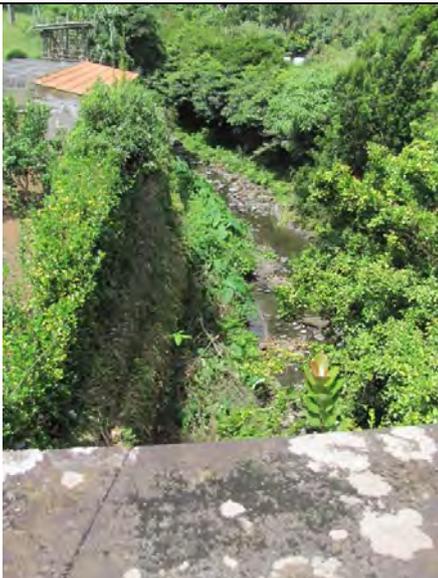
<p>Foto tirada á linha de água acima referida. Pode-se verificar a necessidade da remoção de vegetação dos taludes e leito. Foto tirada na coordenada – 25 s 658008/4361800</p>

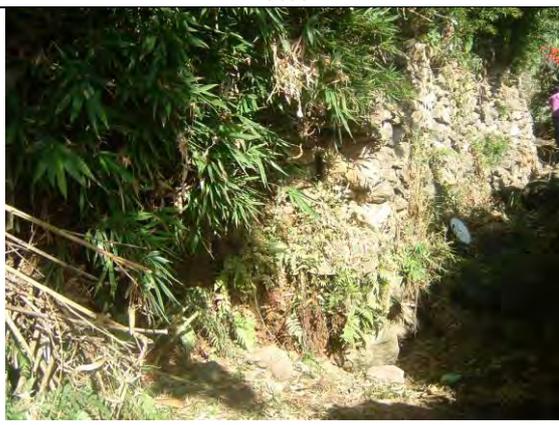
<p>Pode-se verificar nesse local, a falta do muro existente que servia de talude na linha de água, da margem direita no sentido do curso de água. Segue em anexo a ficha de caracterização de áreas em risco numerada com o numero 3.</p> <p>É necessário reconsolidar o muro para impedir que o terreno desabe para a linha de água, bem como impedir que o resto do muro continue a desabar.</p> <p>Fotos tiradas na coordenada – 657541 / 4360935</p>

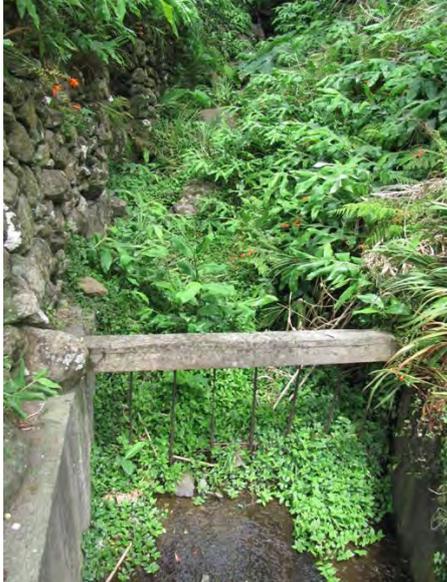
<p>Foto da referida linha de água, que passa por baixo do edifício da junta de freguesia e do caminho municipal.</p> <p>Pode-se verificar a necessidade da remoção de vegetação dos taludes e leito.</p> <p>Foto tirada na coordenada – 25 s 650901/4361841</p>
2

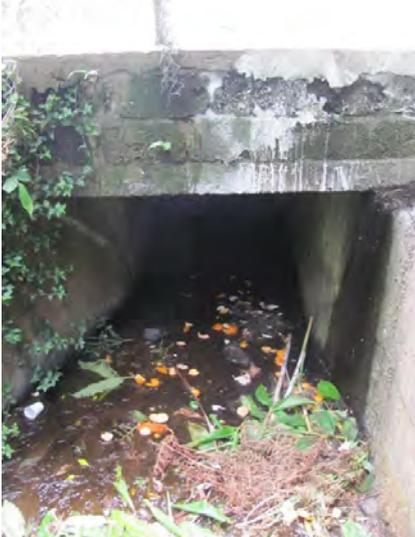
<p>Foto da entrada por baixo do edifício da junta de freguesia, nas coordenadas 25 s 650901/4361841.</p> <p>Pode se verificar a necessidade da limpeza de vegetação e corte de arvoredo.</p>

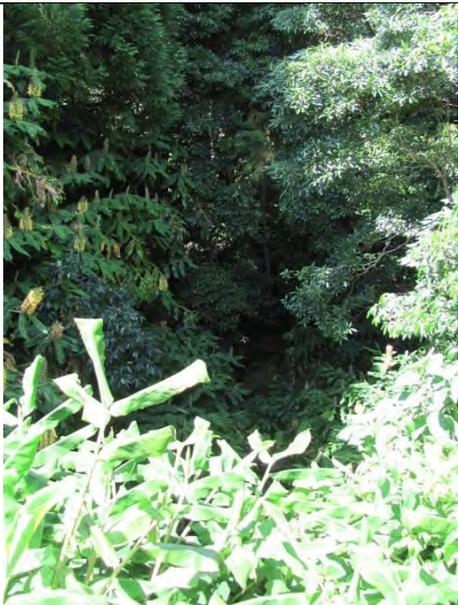
<p>Foto de mais uma linha de água na freguesia da Lomba. Pode-se verificar a necessidade da remoção de vegetação dos taludes e leito. Foto tirada na coordenada – 25 s 658811/4363574</p>

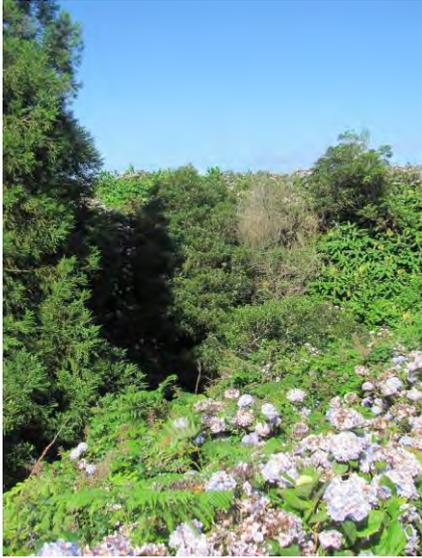
<p><b>FLO15</b></p> <p>Foto da mesma linha de água mas acima da freguesia, nas coordenadas 25 s 651114/4363905. Pode se verificar a necessidade da limpeza de vegetação e corte de arvoredo.</p>

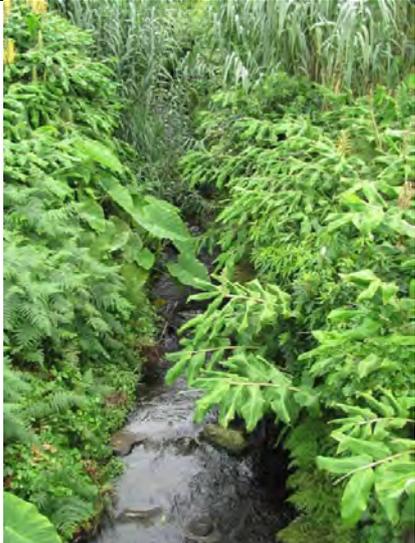
<p>Foto tirada á linha de água acima referida junto a uma ponte de um caminho municipal.</p> <p>Pode-se verificar a necessidade da remoção de vegetação dos taludes e leito.</p> <p>Foto tirada na coordenada – 25 s 650083/4370189</p>
2

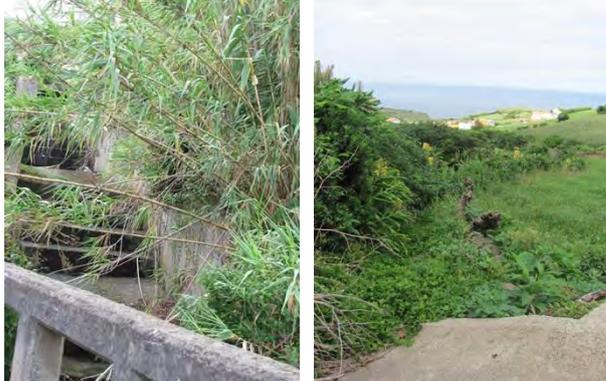
Fotografias da linha de água, necessidade de limpeza. Coordenadas 25s0653768; 4375780 á Coordenada 25s0653491; 4375513

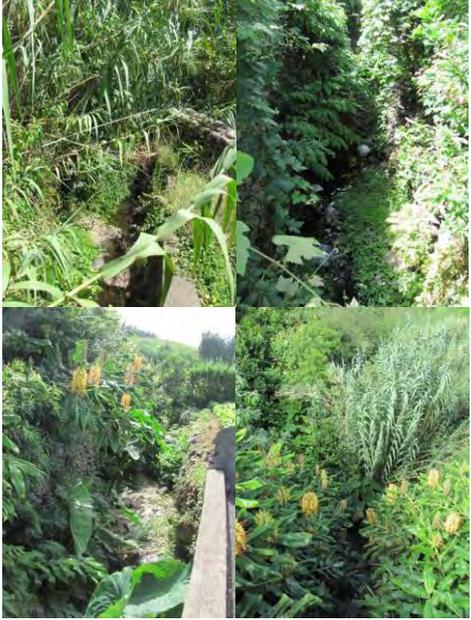
<p>Fotografias tiradas entre as Coordenadas 25s0660238; 4369040 e 0660029; 4369697, pode-se verificar a necessidade de limpeza de leito e taludos da linha de água.</p>
2

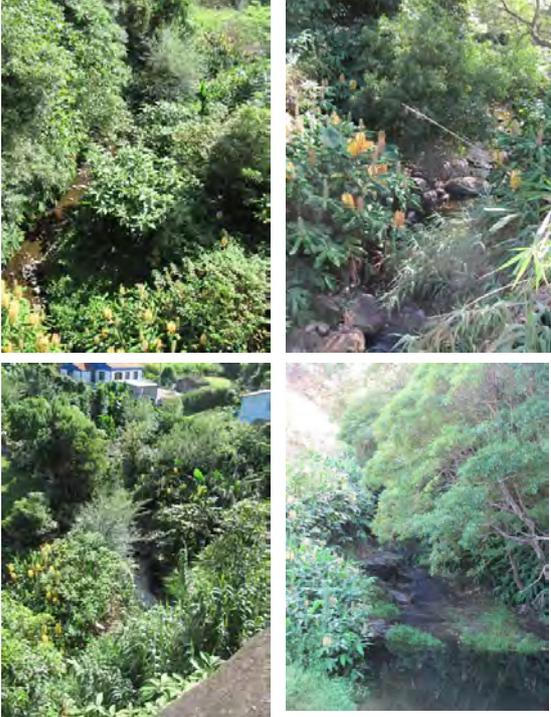
<p>Fotografias tiradas da linha de água, na sua extensão da coordenada:25s0659932; 4370509 á coordenada:25s0658049; 4369008. Podendo se verificar a necessidade de limpeza da vegetação do leito e taludos da Ribeira.</p>
2

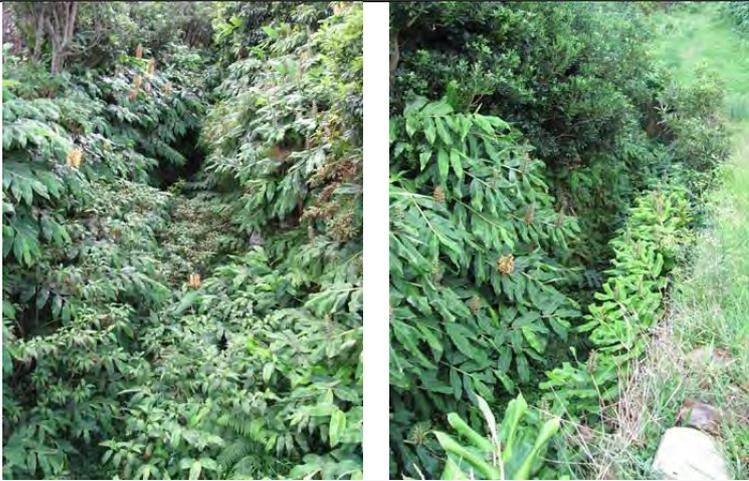
Fotografias da linha de água, necessidade de limpeza na sua extinção. Coordenadas 25s658374; 4373358.

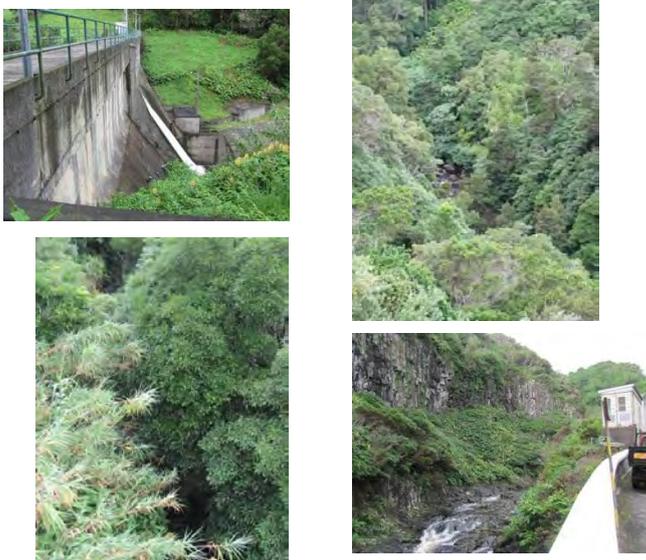
<p>Fotografias da linha da água, existência de Barragem para produção eletricidade na Coordenada 25s0658282; 4369679 e uma central hidrelétrica na coordenada 25s0659819; 4370554. Verifica-se a necessita de limpeza de vegetação em toda a extensão da ribeira, continuando a montante da barragem.</p>

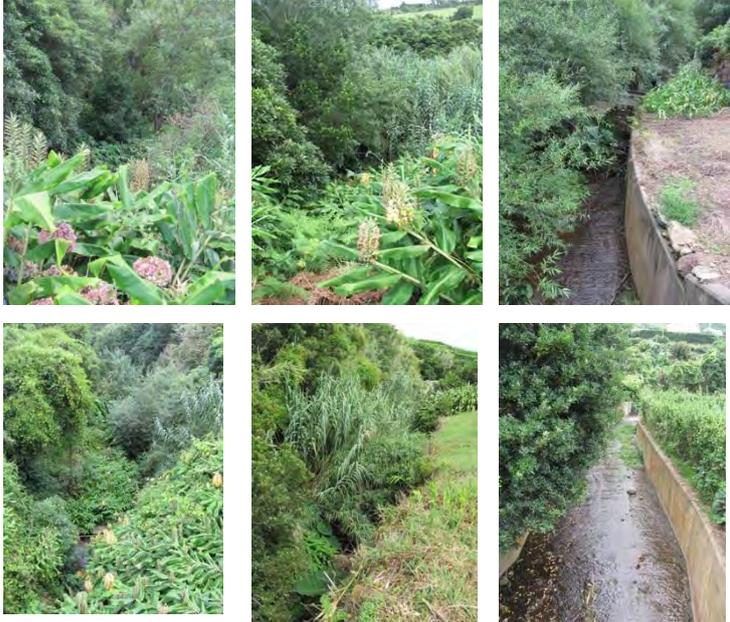
<p>Fotografia tirada da linha de água, na sua extensão, pode-se verificar a necessidade de limpeza. Coordenada 25s0653653; 4374987 á 25s0654008; 4375310.</p>
2

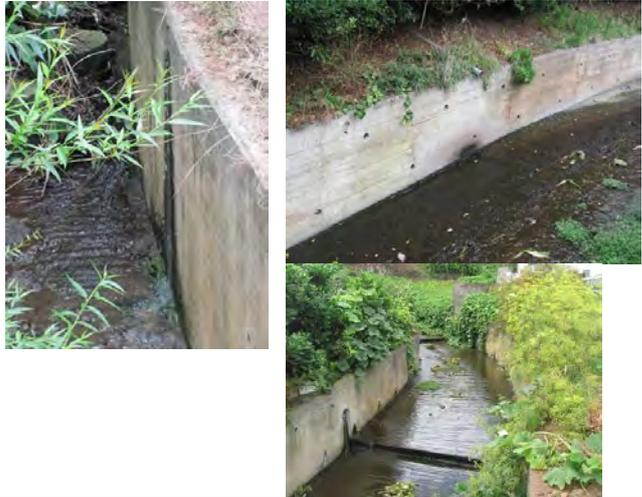
<p>Existência de esgotos de águas residuais a despejar para linha de água, em diversos locais. Coordenada 25s0653848; 4375198, 25s0654086; 4375361, 25s0654008; 4375310</p>
3

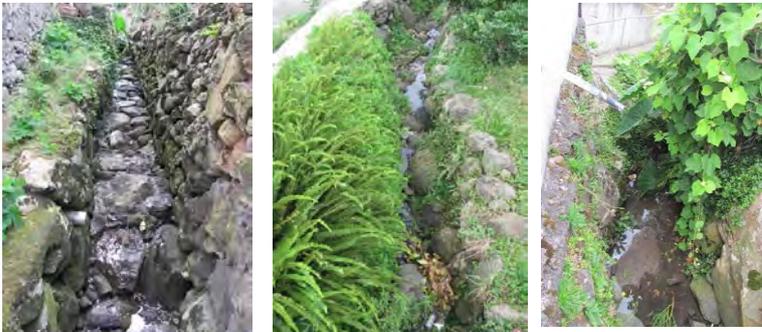
<p>Um dos afluentes á ribeira da Fazenda, existe diversos esgotos de águas residuais, fazendo deste afluyente um esgoto a céu aberto. Coordenada 25s0654194; 4375281</p>

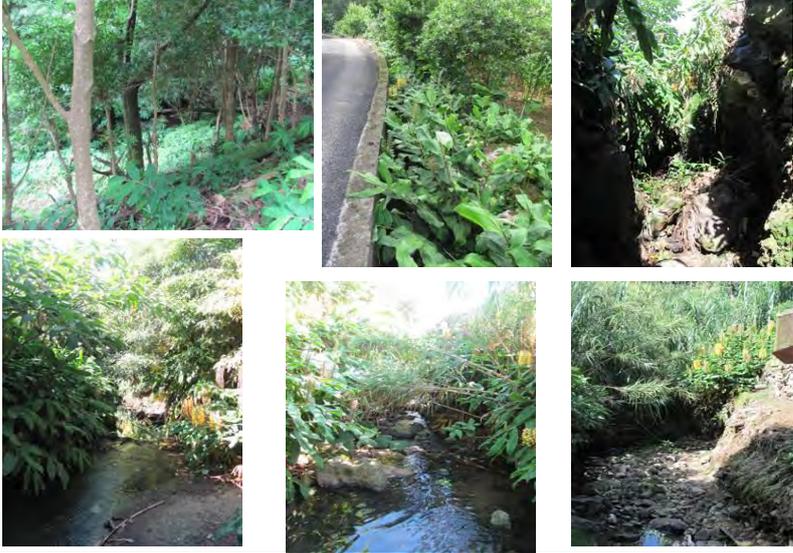
<p><b>FLO35</b> Fotos tiradas da linha de água, na sua extensão da coordenada:25s0659101; 4368609 á coordenada:25s0660184; 4367955. Podendo se verificar a necessidade de limpeza da vegetação do leito e taludos da Ribeira.</p>
2

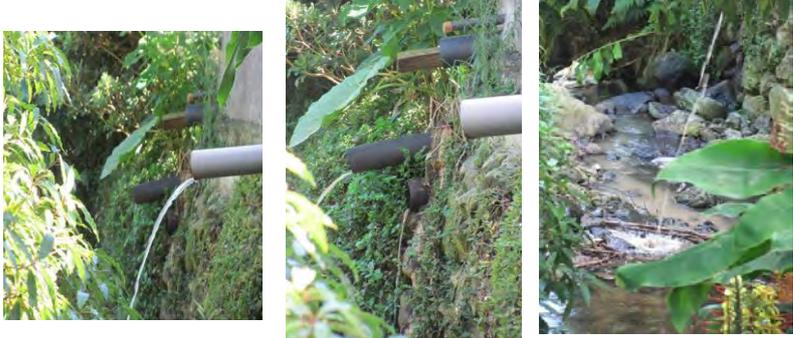
<p><b>FLO37</b> Fotografias dos 5 tubos de águas residuas a despejarem para a linha de água. Coordenadas. 25s0660073; 4368213</p>

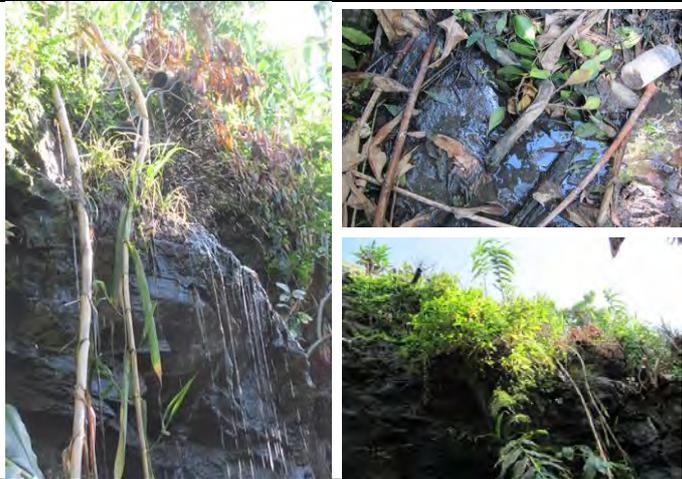
<p><b>FLO38</b> Fotografias de tubos a despejarem de águas residuas para a linha de água, leito de ribeira cheio dejeite. Coordenadas. 25s0660056; 4368133</p>
5

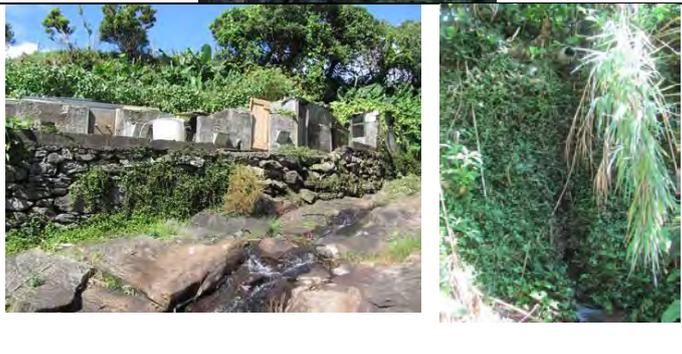
<p><b>FLO</b> Fotografia do tubo a despejar águas residuas para a linha de água. Coordenadas. 25s0660104; 4368031</p>

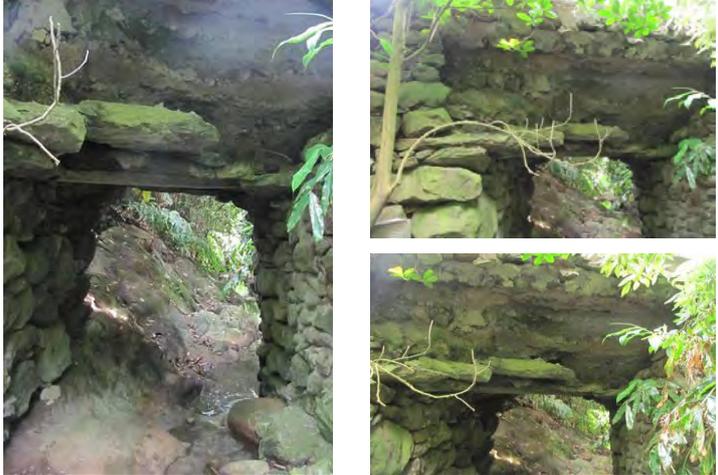
Por outro lado, pelo descrito pelos SAFlores, os pontos FLO26 e FLO41 destacam-se por apresentarem situações mais urgentes em termos de desobstrução, no primeiro caso, e de fragilidade de infraestruturas, no segundo.

<p><b>FLO41</b> Fotografias são da situação risco identificada foi a de uma ponte, os dados visíveis são a cedência da parte inferior do seu tabuleiro.</p>
---	---	---

A situação de risco identificada foi de uma ponte que dá acesso a uma habitação, os danos visíveis são a parte inferior do seu tabuleiro esta a ceder, como as fotografias anteriormente nº8 documentão. Foi preenchida a Ficha de caraterização de áreas em risco nº2, em anexo.
