OCORRÊNCIAS EM MATÉRIA DE RECURSOS HÍDRICOS NA ILHA DE GRACIOSA

Concelho de Santa Cruz da Graciosa

01 de Outubro de 2012

SECRETARIA REGIONAL DO AMBIENTE E DO MAR GOVERNO REGIONAL DOS AÇORES	OCORRÊNCIAS EM MATÉRIA DE RECURSOS HÍDRICOS NA ILHA DE	GBR17 Grota da Ventosa		
	AÇÕES A DESENVOLVER	Edição	01	Revisão
Página 1 de 2

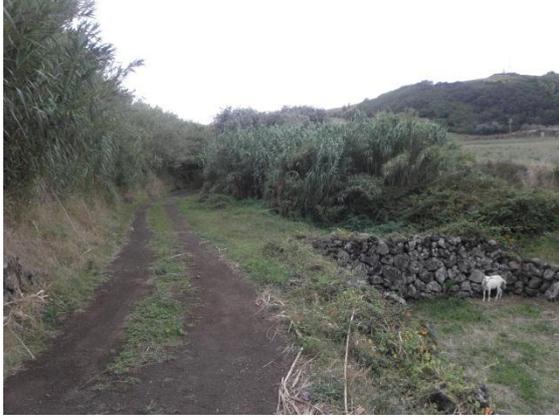
1

Grota a montante da Estrada Regional 1.ª-2.ª.
2

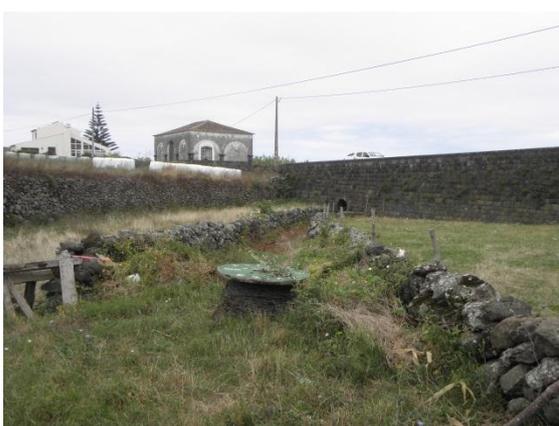
Zona da passagem hidráulica.
3

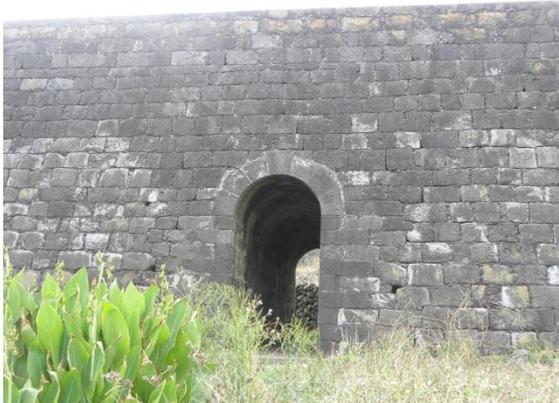
Passagem hidráulica.

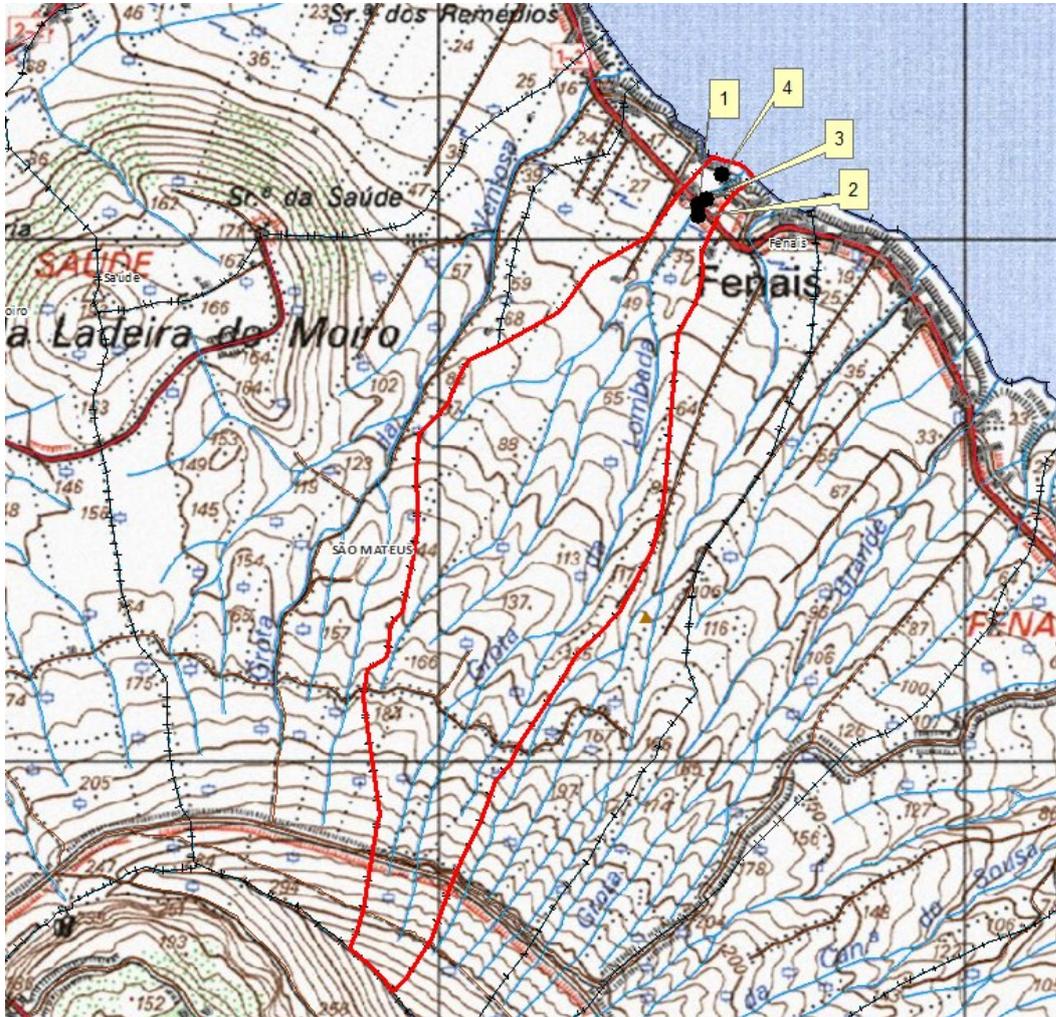
PLANTA DE LOCALIZAÇÃO DE PONTOS CRÍTICOS

Existem 3 moradias (pontos 2,3 e 4) em eventual risco por se localizarem em leito de cheia

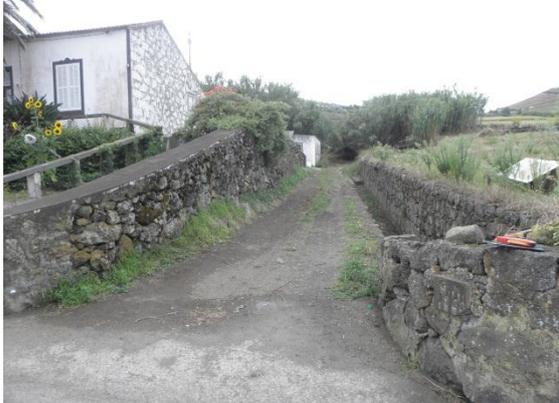
GRA02 Grota a montante da Estrada Regional 1.ª-2.ª.
2

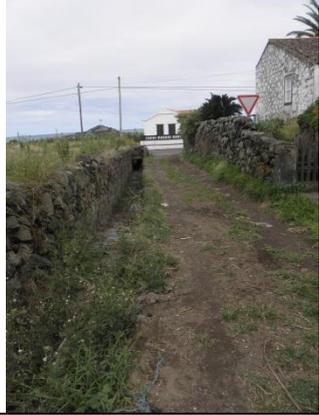
Vista do canal que conduz à passagem hidráulica.
3

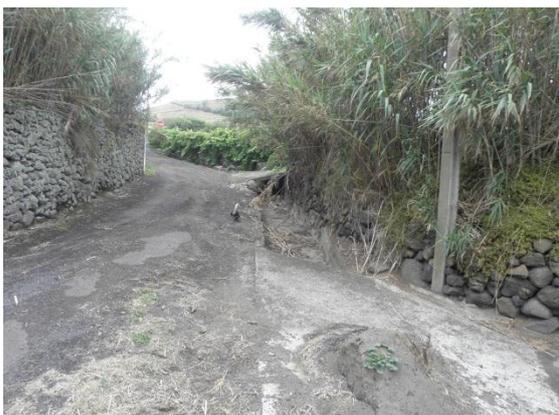
Grota a jusante da Estrada Regional 1.ª-2.ª.

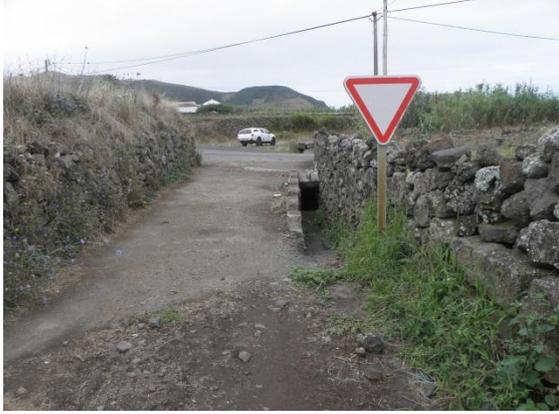
Linha de água a montante da Estrada Regional 1.ª-2.ª e passagem hidráulica.
2

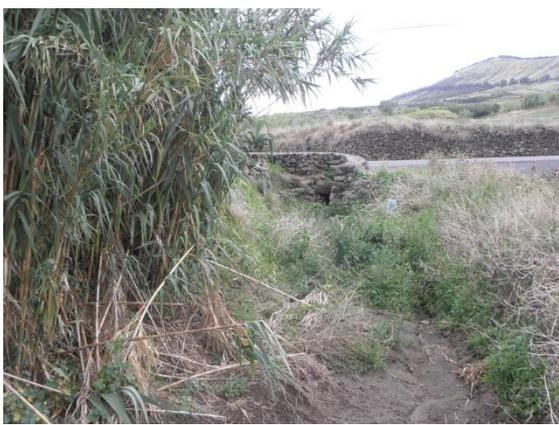
Linha de água a jusante da Estrada Regional 1.ª-2.ª.

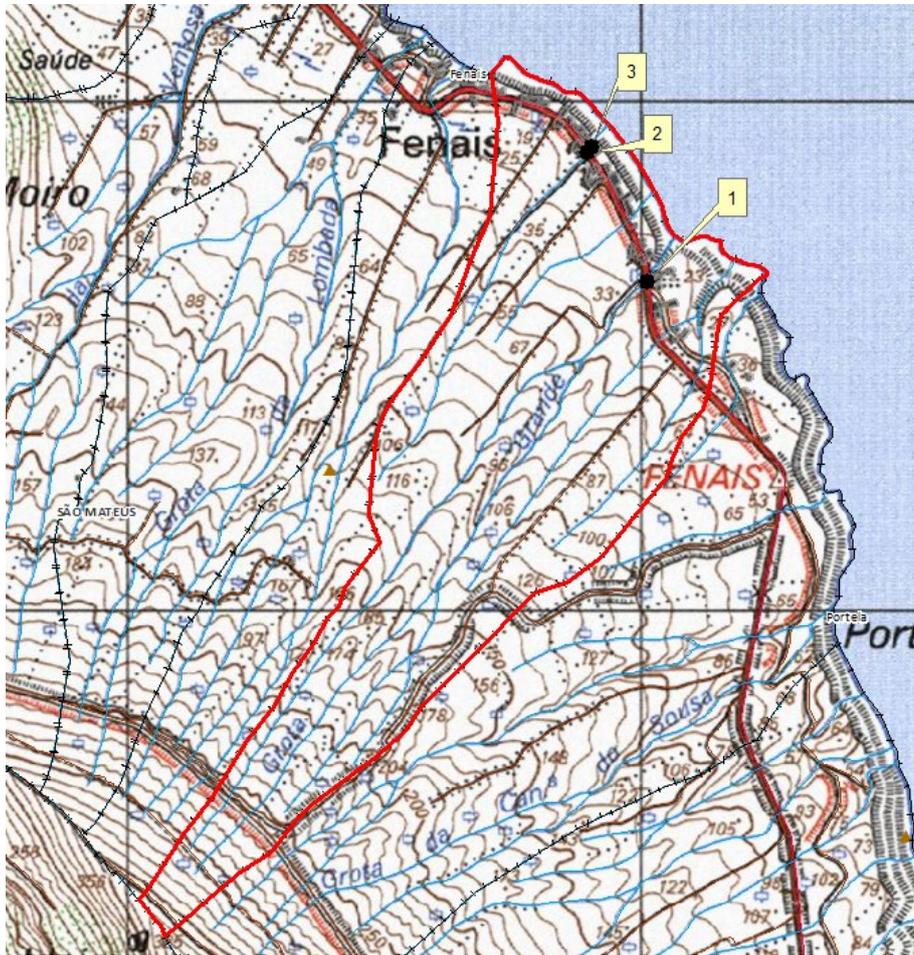
PLANTA DE LOCALIZAÇÃO DE PONTOS CRÍTICOS

Existem 2 moradias (ponto 3) em eventual risco por se localizarem em leito de cheia

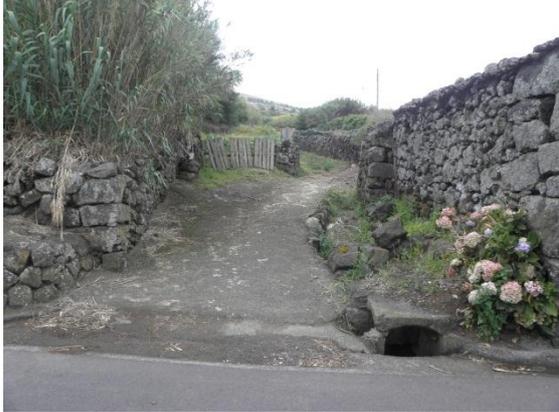
GRA07 Linha de água a montante da Estrada Regional 1.ª-2.ª.
2

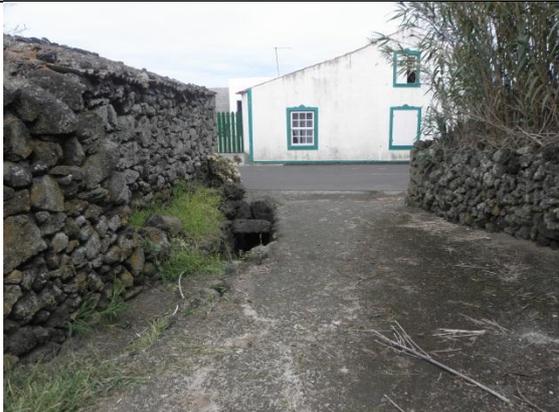
GRA07 Passagem hidráulica.
3

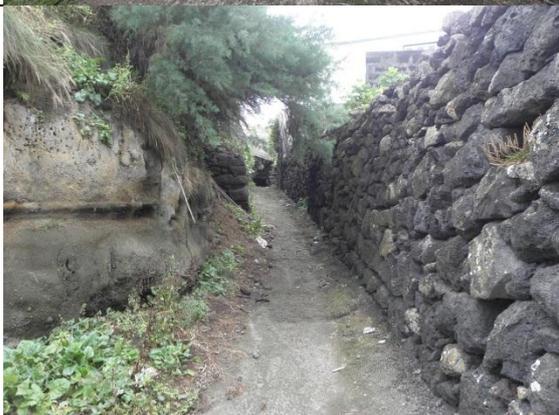
GRA07 Linha de água a jusante da Estrada Regional 1.ª-2.ª.

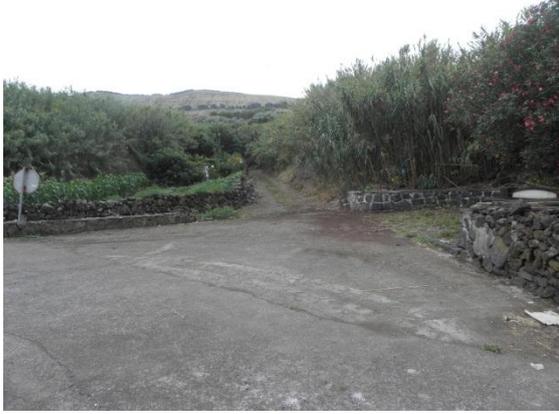
<p>Grota a montante da Estrada Regional 1.ª-2.ª</p>
2

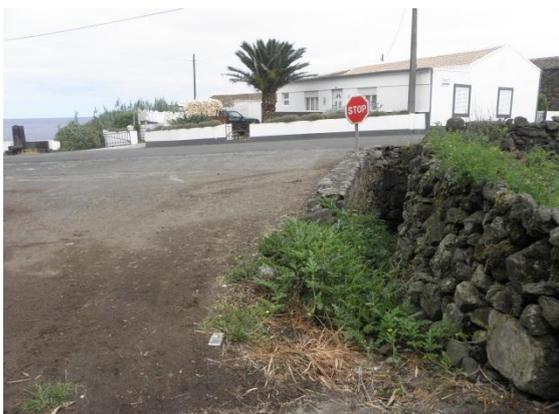
<p>Passagem hidráulica. Não foi possível identificar a saída da passagem hidráulica a jusante da Estrada Regional 1.ª-2.ª, provavelmente foi colmatada com um aterro realizado há uns anos atrás a jusante da Estrada Regional 1.ª-2.ª.</p>

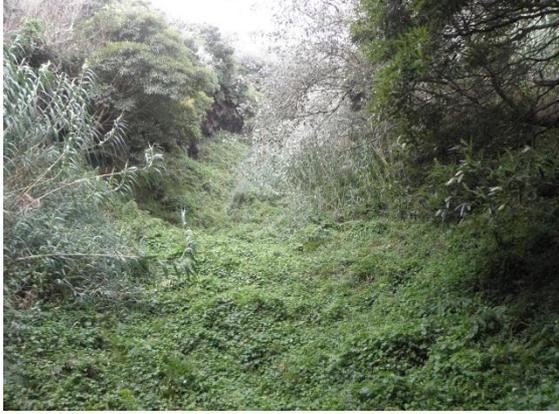
<p>Linha de água a montante da Estrada Regional 1.^a-2.^a</p>
2

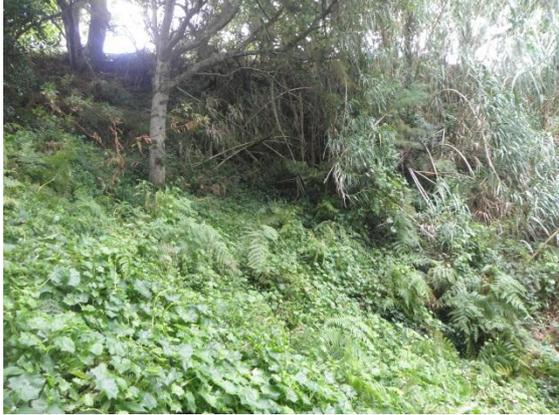
<p>Linha de água junto à Estrada Regional 1.^a-2.^a, não apresenta passagem hidráulica.</p>
