REGIÃO AUTÓNOMA DOS AÇORES
SECRETARIA REGIONAL DO AMBIENTE E DO MAR
DIRECÇÃO REGIONAL DO AMBIENTE

OCORRÊNCIAS EM MATÉRIA DE RECURSOS HÍDRICOS NA ILHA DO PICO

09 de Outubro de 2012

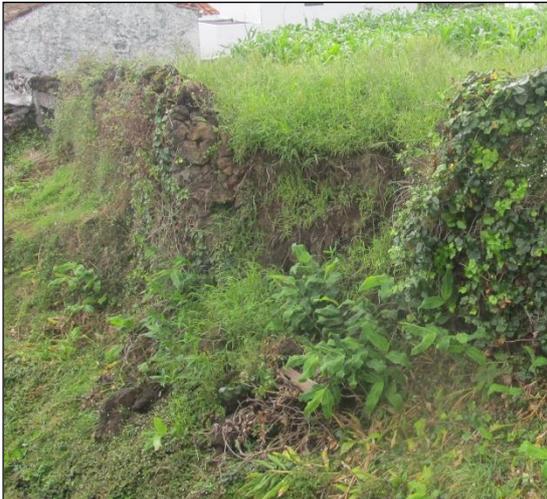
Foto 1 – Ponto A.

A - Verifica-se neste local que as margens da ribeira do Fundo encontram-se degradadas, (Foto 1) sendo necessário proceder ao seu reforço.

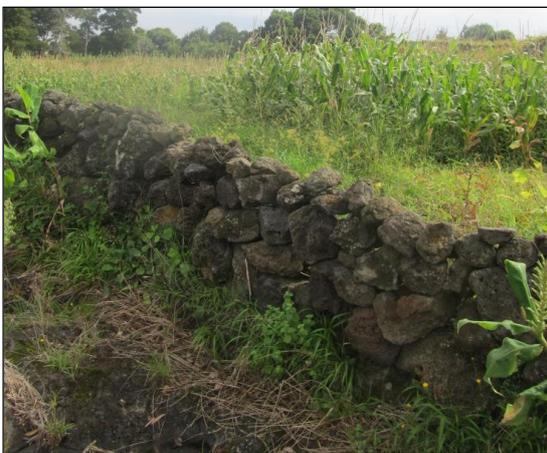
Foto 2 – Ponto B.

B - Verifica-se neste ponto que a margem é uma parede de rocha singela, provocando por vezes estragos no terreno que existe na proximidade, (Foto 2) sendo necessário proceder ao reforço das suas margens.

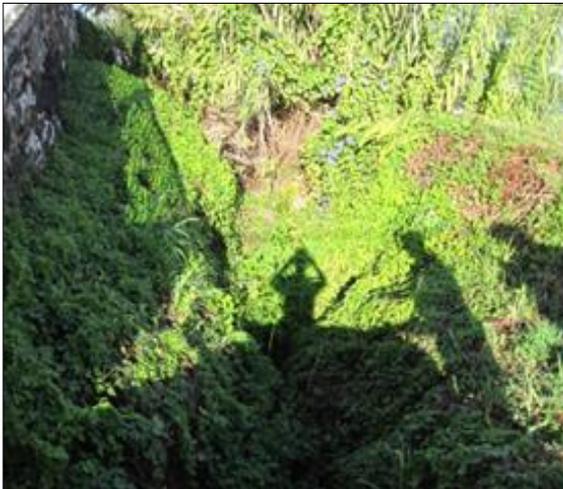
Foto 1 – Leito da Grota da Ladeira da Vila (Ponto A).

A - Verifica-se neste ponto que a grota encontra-se predominantemente coberta de espécies vegetais infestantes tanto na sua margem como no seu leito, as suas margens encontram-se degradadas pelo facto de serem de terra, detetando-se também que a ponte neste local tem uma secção muito reduzida, tornando difícil o acesso ao seu interior para a respetiva limpeza (Foto1). Assim sendo é necessário proceder á sua limpeza/corte de vegetação, reforço das suas margens e alargamento urgente da ponte para aumentar a secção de vazão.

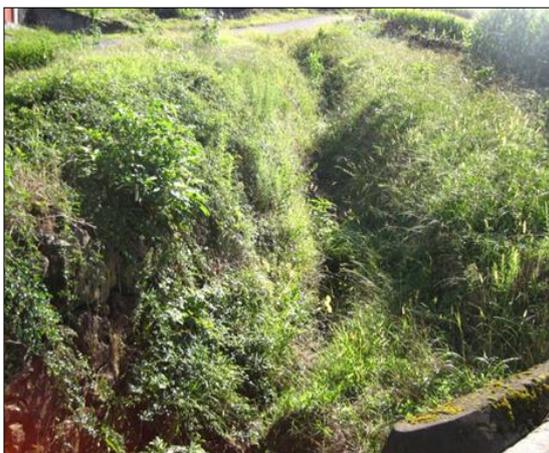
Foto 2 – Leito da Grota da Ladeira da Vila (Ponto B).

B - Verifica-se que o leito encontra-se predominantemente coberto de espécies vegetais infestantes e a ponte que passa sob a estrada regional encontra-se obstruída por inertes (Foto 2), sendo necessário proceder á sua limpeza e corte da vegetação.

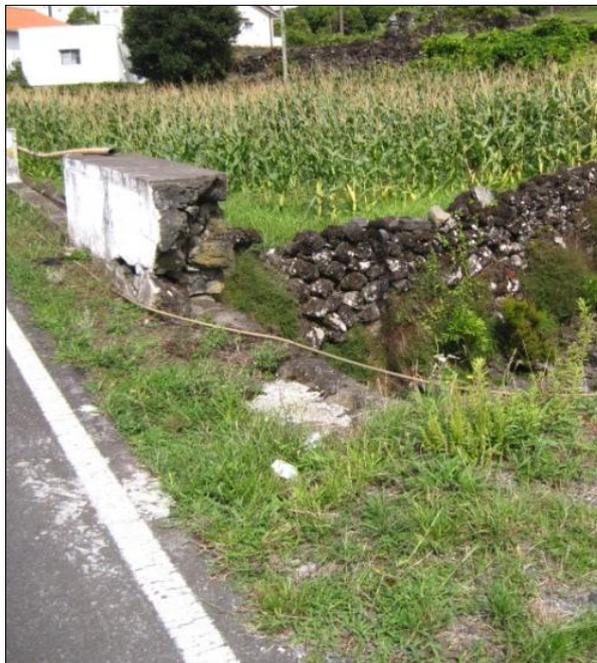
Foto 10 – “Guardas” degradadas situadas no ponto B .

B - Neste local verifica-se a degradação das “Guardas” da ponte sob a estrada Regional (Foto 10), sendo necessário a reparação das mesmas.

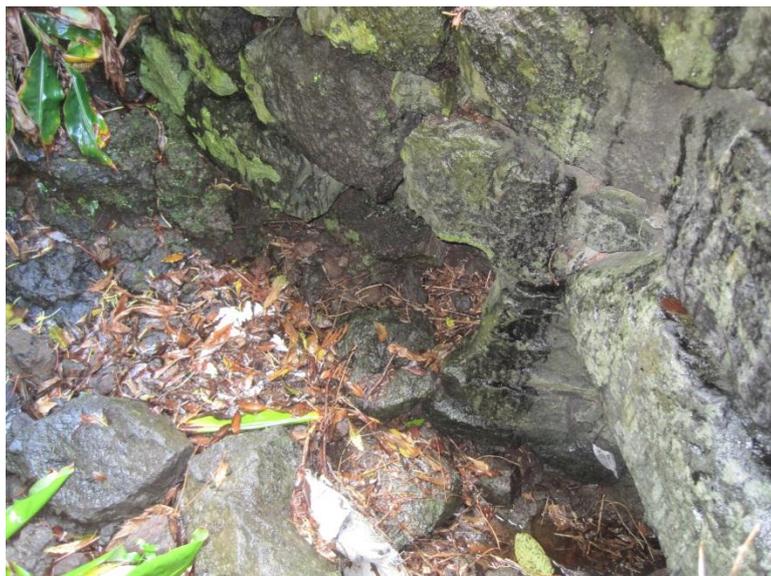
Verifica-se algum estrangulamento da ribeira com Roca de Velha e Incenso (foto 1).

Guarda a montante da ponte na Estrada Regional danificado por acidente de viação – danos na base da ponte, originados pelo referido acidente e pela acção da água (foto 2).

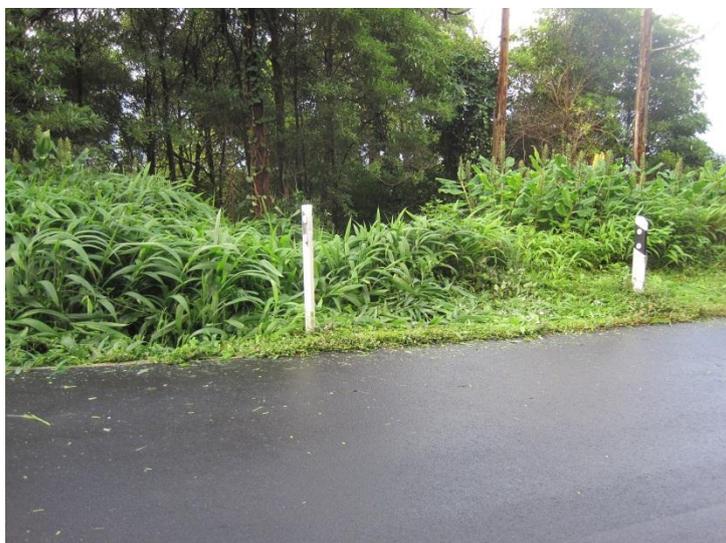
Verifica-se algum estrangulamento da ribeira com diversas espécies exóticas. A ponte da Estrada Regional não tem guardas, verificando-se alguns danos provocados por erosão da água, quer a montante quer a jusante da Estrada Regional (foto 1 e 2).

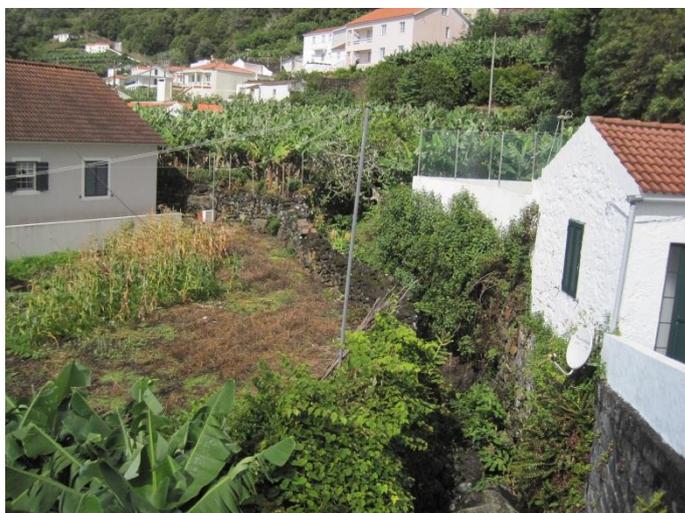
Verifica-se algum estrangulamento da ribeira com diversas espécies exóticas a montante e jusante da Estrada Regional (foto 1).

Danos nos muros de proteção junto à foz da Ribeira (26S 0396327 / 4251616) (foto2)
