REGIÃO AUTÓNOMA DOS AÇORES
SECRETARIA REGIONAL DO AMBIENTE E DO MAR
DIRECÇÃO REGIONAL DO AMBIENTE

OCORRÊNCIAS EM MATÉRIA DE RECURSOS HÍDRICOS NA ILHA DE SÃO MIGUEL

11 de Outubro de 2012

<p>SECRETARIA REGIONAL DO AMBIENTE E DO MAR GOVERNO REGIONAL DOS AÇORES</p>	OCORRÊNCIAS EM MATÉRIA DE RECURSOS HÍDRICOS NA ILHA DE SÃO MIGUEL	GERAL			
	AÇÕES A DESENVOLVER	Edição	01	Revisão	01
		Página 1 de 20

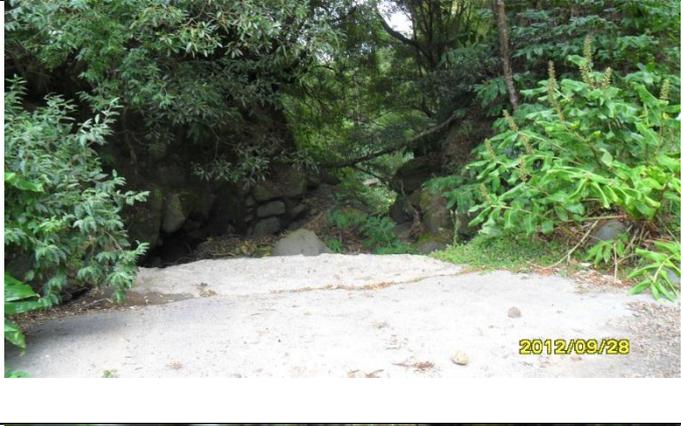
<p>LAG001</p> <p>GPS – 26S0630635/4177359</p> <p>Neste ponto podemos ver a montante uma passagem hidráulica de acesso a uma pastagem, que esta desimpedida, embora tenha muita vegetação nas suas margens.</p>
1.1

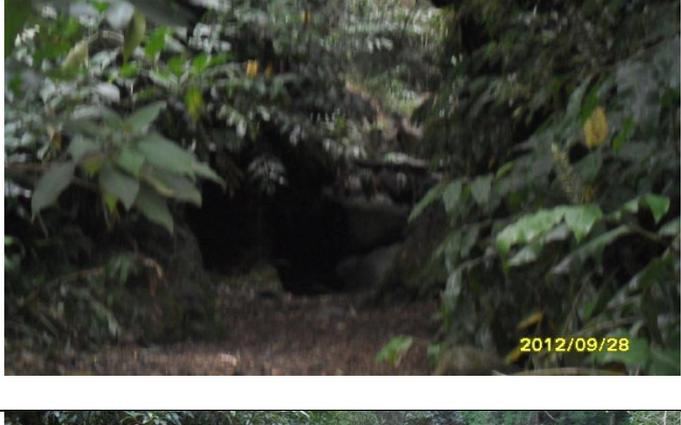
<p>LAG001</p> <p>GPS – 26S0630635/4177359</p> <p>A jusante no mesmo ponto vemos a presença de troncos caídos sobre o leito da ribeira, também se encontra alguns resíduos no seu leito.</p> <p>Nesta zona da ribeira observamos que existe muitos cortes de arvoredo, onde depois deixam para trás imensa madeira nas margens desta linha de água, que possivelmente mais tarde poderão entrar no curso da linha de água e causar problemas.</p>
2

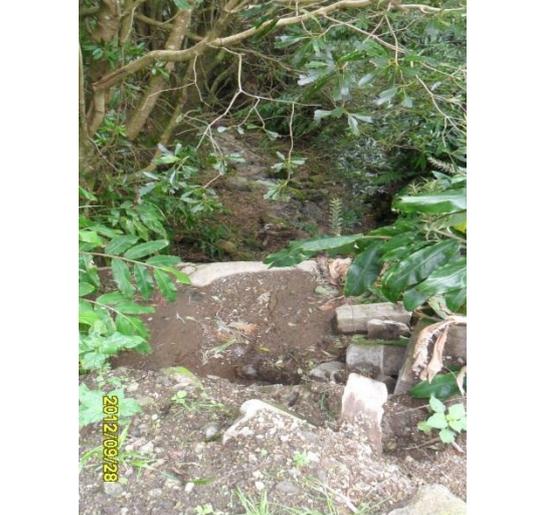
<p>LAG016 GPS UTM – 26S0631035/4177395</p> <p>Passagem hidráulica com manilha desimpedida. A boca a jusante tem blocos partidos resultante da destruição de um muro para colocação da manilha, estes blocos estão a obstruir a boca.</p>
2.2

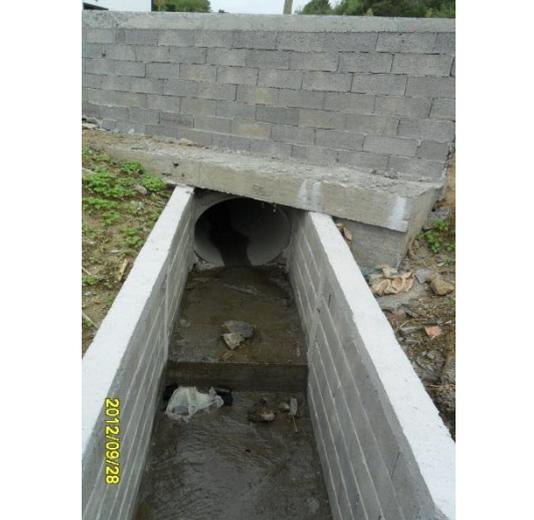
<p>LAG007 GPS UTM – 26S0631067/4175486</p> <p>Passagem hidráulica a jusante – existência de pedras grandes na boca</p>
6.4

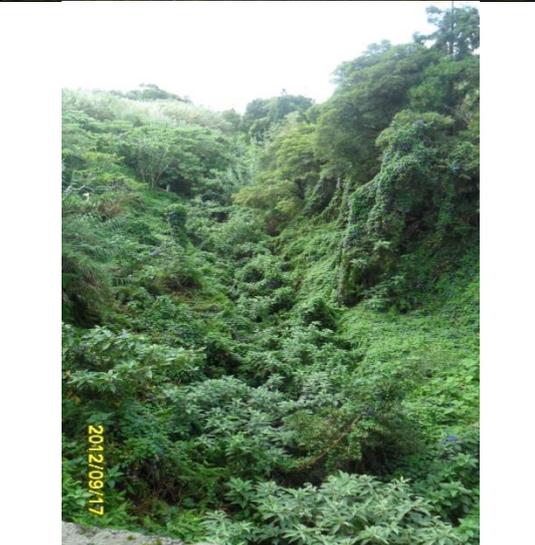
<p>LAG035 GPS UTM – 26S0627584/4178071</p> <p>Foto a montante – existência de resíduos.</p>
8.1

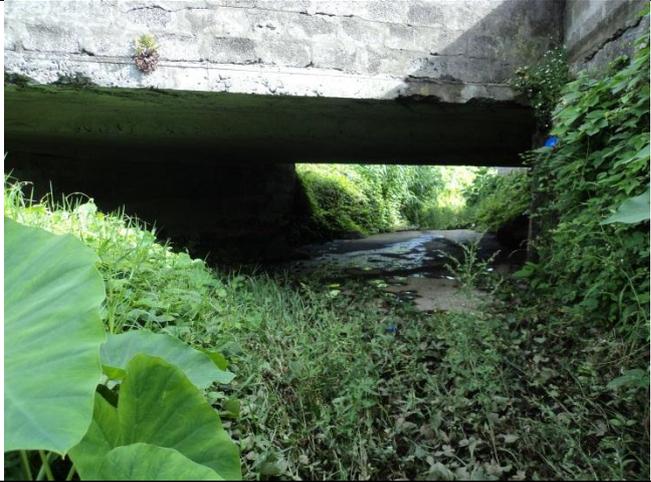
<p>PDL01 SEQUÊNCIA DAS FOTOS – JUSANTE / MONTANTE</p> <p>GROTA DA CADIMA (92)</p> <p>Georreferência: 0616011 – 4188296 ----- a)</p> <p>Boa condição de escoamento Zona urbana</p>
2

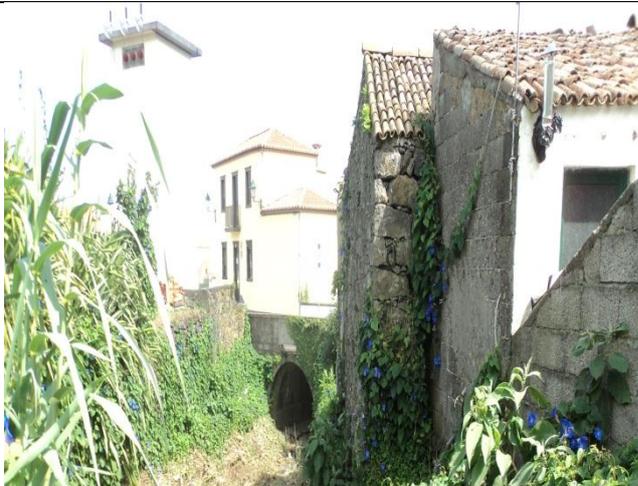
<p>PDL02 GROTA DA CADIMA</p> <p>Georreferência: 0615433 - 4187877 ----- b)</p> <p>Zona de risco (cota da habitação)</p>

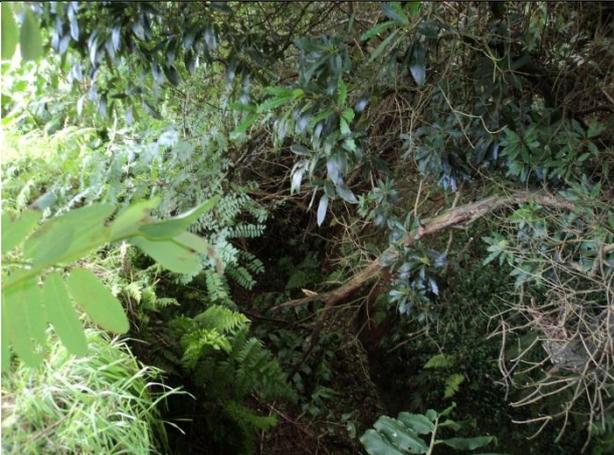
<p style="text-align: center;">PDL04 GROTA DA CADIMA (afluente)</p> <p style="text-align: center;">Condição registada a montante do ponto ---- d)</p> <p>O curso de água numa extensão de cerca de 1 km Apresenta-se com muito material lenhoso, situação preocupante tendo em conta as condicionantes a jusante (zona urbana – passagem hídrica – secção de escoamento subdimensionada a seguir à bacia)</p>

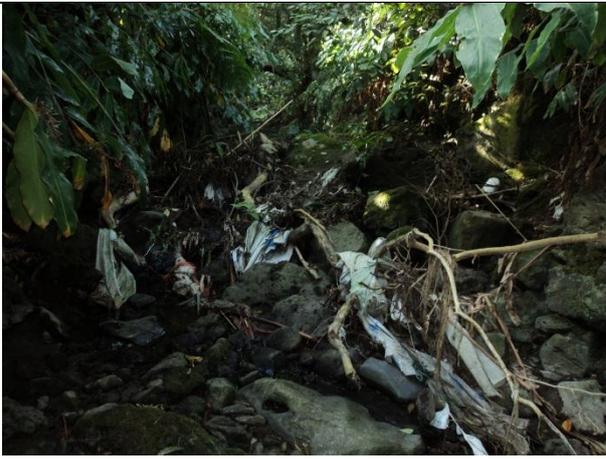
<p>RGR15 RIBEIRA DO PICHELEIRO</p> <p>Condição registada entre os pontos ----- ----- a) e b)</p> <p>Presença de material lenhoso e plásticos no leito associado ao excesso de vegetação espontânea gerada nas margens</p>
3

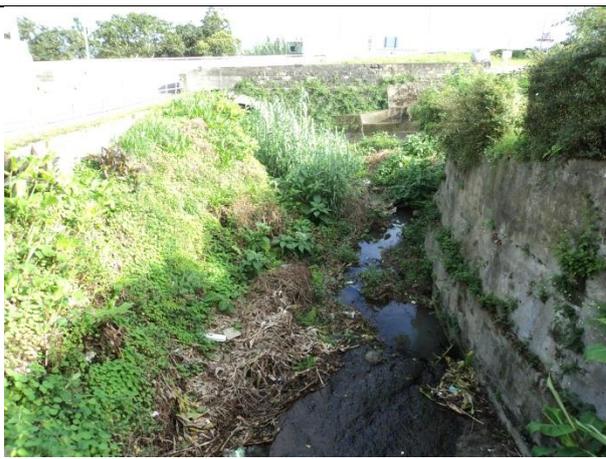
<p>SEQUÊNCIA DAS FOTOS – JUSANTE /MONTANTE</p> <p>RGR15 RIBEIRA DO PICHELEIRO (ponto de confluência com a ribeira do Orvalho)</p> <p>Georreferência: 0639939 – 4186694 ----- b)</p> <p>Presença de canas secas retidas nas margens</p>

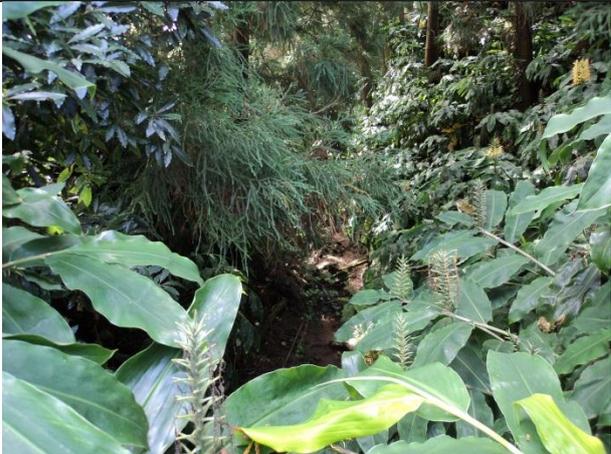
<p>GROTA DO ORVALHO</p> <p>Georreferência: 0639550 – 4185562 ----- i)</p> <p>Nesse curso predomina a densidade de vegetação rasteira em intervalos com algum material lenhoso (ramagens)</p>

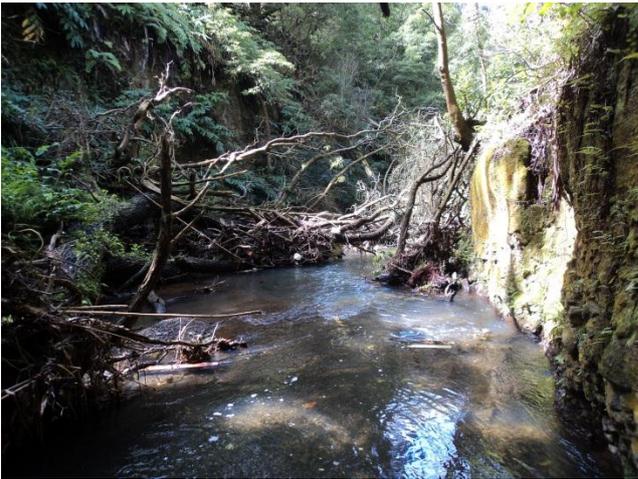
<p>RIBEIRA GRANDE</p> <p>RGR24</p> <p>1º Exemplo registado entre os pontos ----- a) e b)</p> <p>Material lenhoso retido a oferecer resistência à passagem do caudal</p>
3

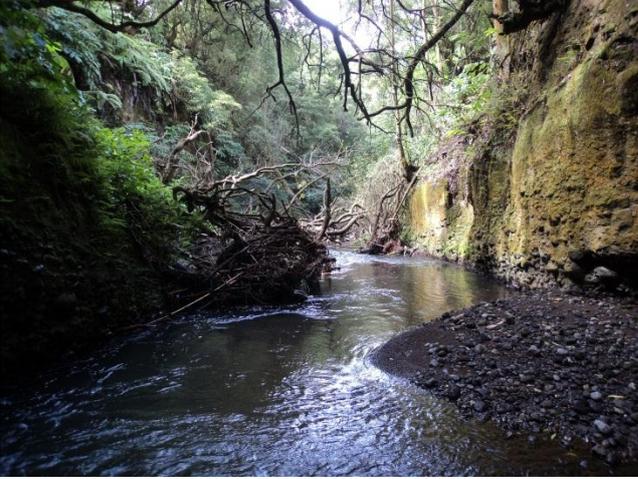
<p>RGR24 RIBEIRA GRANDE</p> <p>2º Exemplo registado entre os pontos ----- a) e b)</p> <p>Material lenhoso</p>
	fotos	Descrição

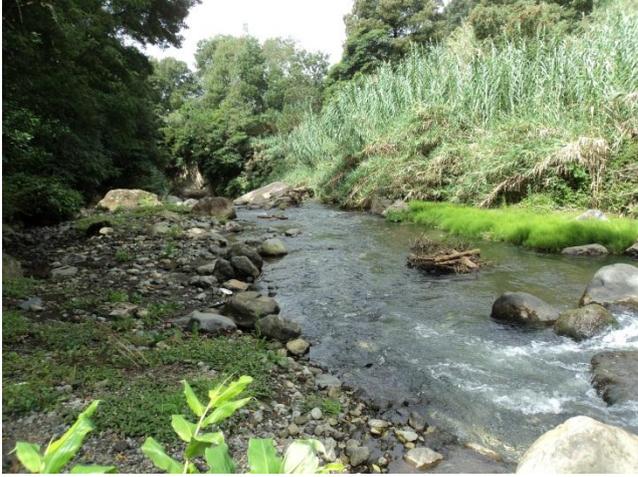
<p>SEQUÊNCIA DAS FOTOS – JUSANTE / MONTANTE RGR24 RIBEIRA GRANDE</p> <p>Georreferência: 0631905 – 4185157 ----- b)</p> <p>Retido no leito retraçada de canas com material lenhoso</p>
5

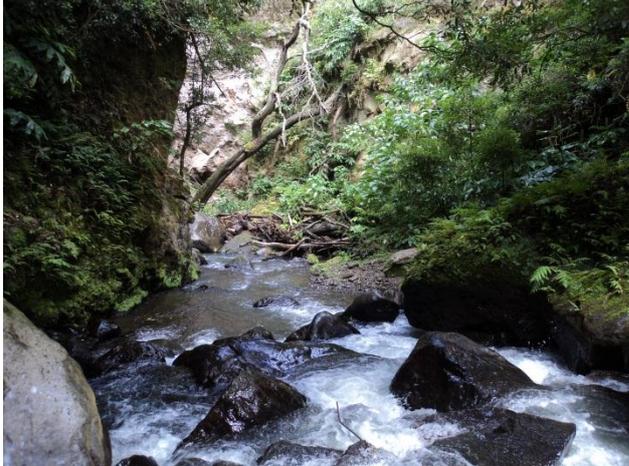
<p>RIBEIRA GRANDE</p> <p>RGR25</p> <p>Georreferência: 0632425 – 4184149 ----- c)</p> <p>Salto do Cabrito perto da central hidroeléctrica.</p> <p>Quebrada com material lenhoso no leito</p>

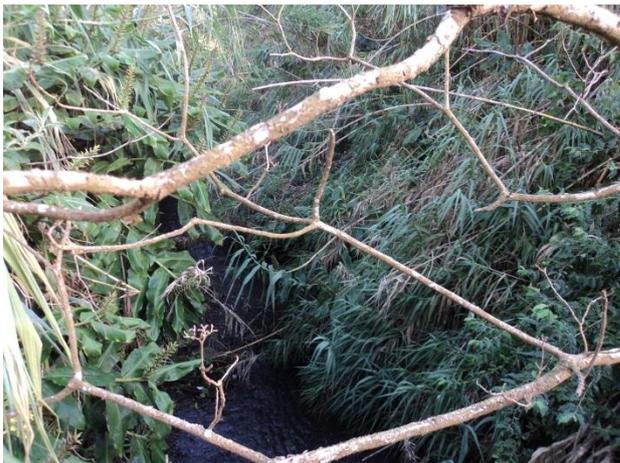
<p>RIBEIRA DA PERNADA RGR26</p> <p>Exemplo registado a montante do ponto ----- d)</p> <p>Presença de material lenhoso mas a predominância são canaviais na margem com retraçada a espaços retida no leito.</p>
9

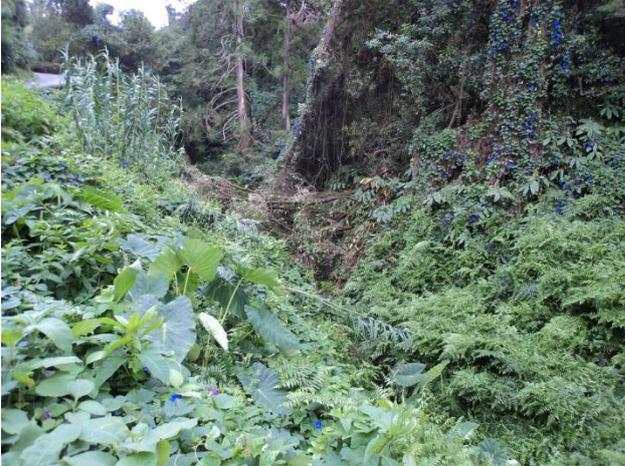
<p>RIBEIRA GRANDE (afluente – Tondela, Caldeiras) RGR28</p> <p>Georreferência: 0632906 – 4184708 ----- f)</p> <p>Obstrução do leito por material lenhoso</p>

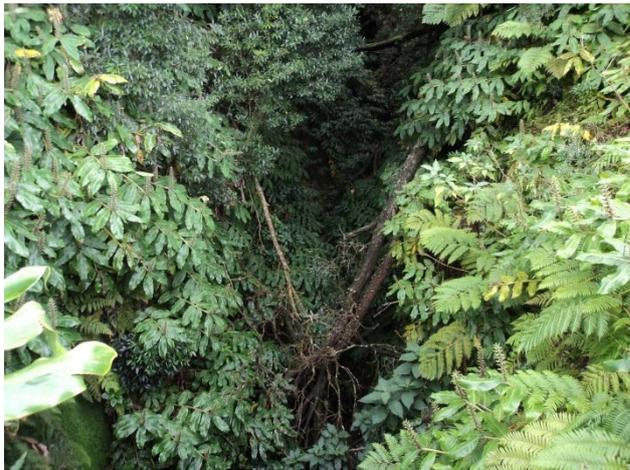
<p>RIBEIRA GRANDE (afluente – Tondela, Caldeiras)</p> <p>RGR29</p> <p>Exemplo da condição a montante do ponto ----- g)</p> <p>Material lenhoso no leito Não é possível caminhar no leito</p>

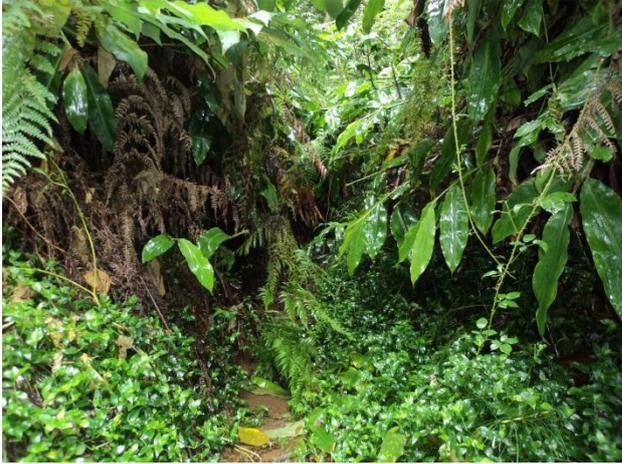
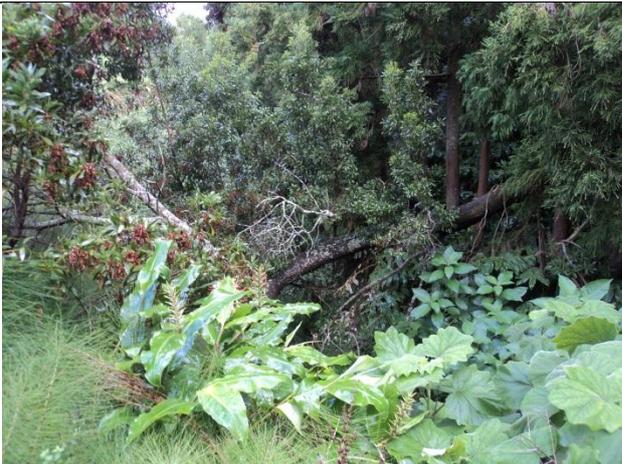
RGR46 Incursão feita 300m a montante e jusante desse ponto. Essas duas fotos são representativas. Percurso quase intransponível, muito material lenhoso e densidade de vegetação rasteira no leito.

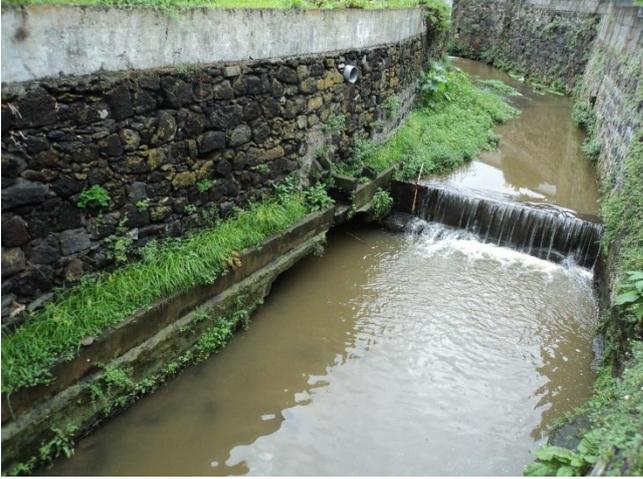
<p>SEQUÊNCIA DAS FOTOS – JUSANTE / MONTANTE</p> <p>RGR51 RIBEIRA DAS GRAMAS (93)</p> <p>Georreferência: 0632170 – 4187671 ----- a)</p> <p>Zona urbana</p> <p>Infra escavação nas fundações do muro Extensão de 3m não foi possível medir a altura</p>
2

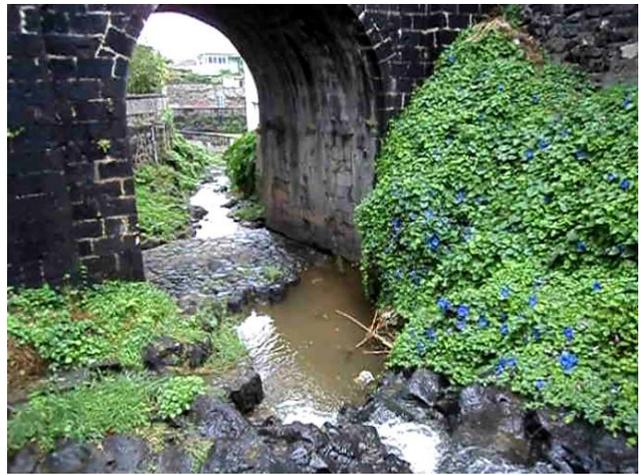
<p>RIBEIRA DAS GRAMAS RGR52</p> <p>Georreferência: 0632474 – 4187440 ----- b)</p> <p>Zona urbana</p> <p>Soleira da ponte danificada em cerca de 8m comprimento e 4m largura</p>

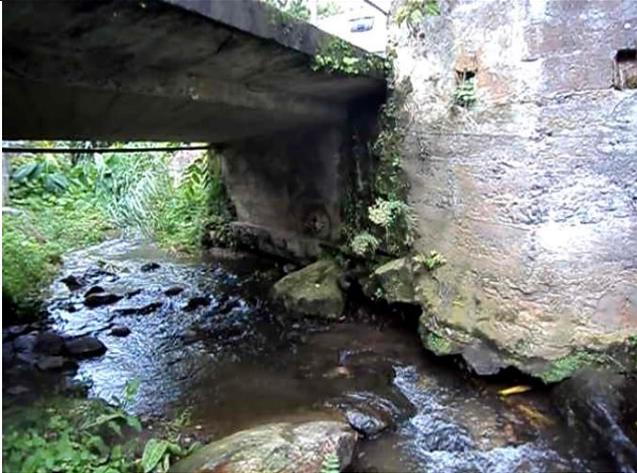
<p>SEQUÊNCIA DAS FOTOS – JUSANTE / MONTANTE RGR55 RIBEIRA DAS GRAMAS</p> <p>Georreferência: 0633418 – 4186225 ----- e)</p> <p>Zona urbana – Gramas de Cima Passagem hidráulica – secção 3m largura /1,20m altura Fundações dos muros de encontro descalças</p>
8

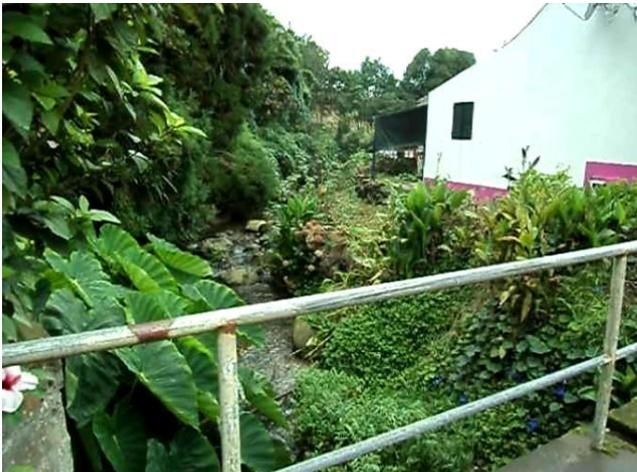
<p>RGR56 RIBEIRA DAS GRAMAS</p> <p>Ponto ----- e)</p> <p>Em consequência da obstrução da passagem hidráulica essa habitação já foi inundada em várias ocasiões Não existe muro de protecção</p>

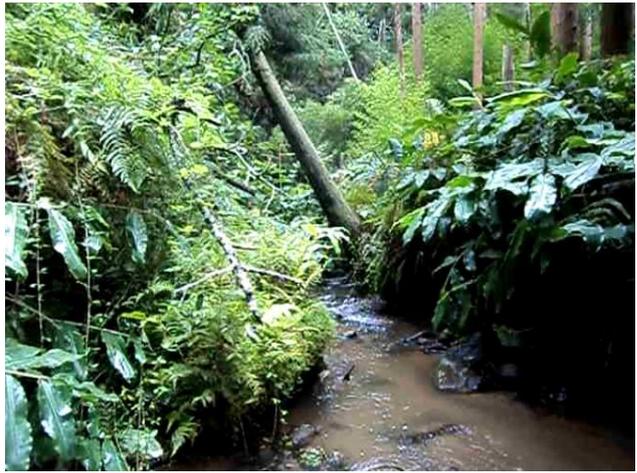
<p>RIBEIRA DAS GRAMAS RGR57</p> <p>Georreferência: 0633702 – 4185799 ----- f)</p> <p>Exemplo do que se verifica a montante desse ponto</p> <p>Arvores tombadas no leito associado a vegetação rasteira cerrada.</p>
