## ANEXO II

### FORMULÁRIOS

O presente anexo constitui a listagem ordenada dos formulários considerados no período de setembro de 2013 a setembro de 2014.

**Registo de ocorrências em ribeiras**

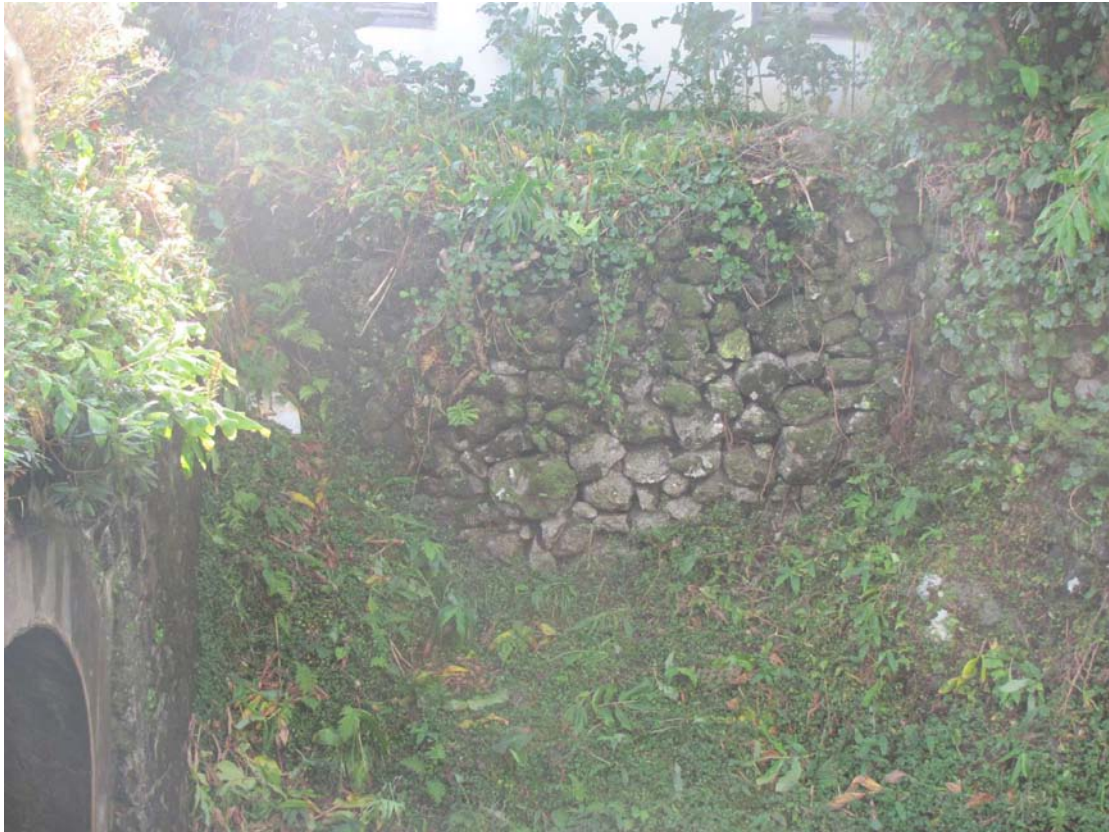
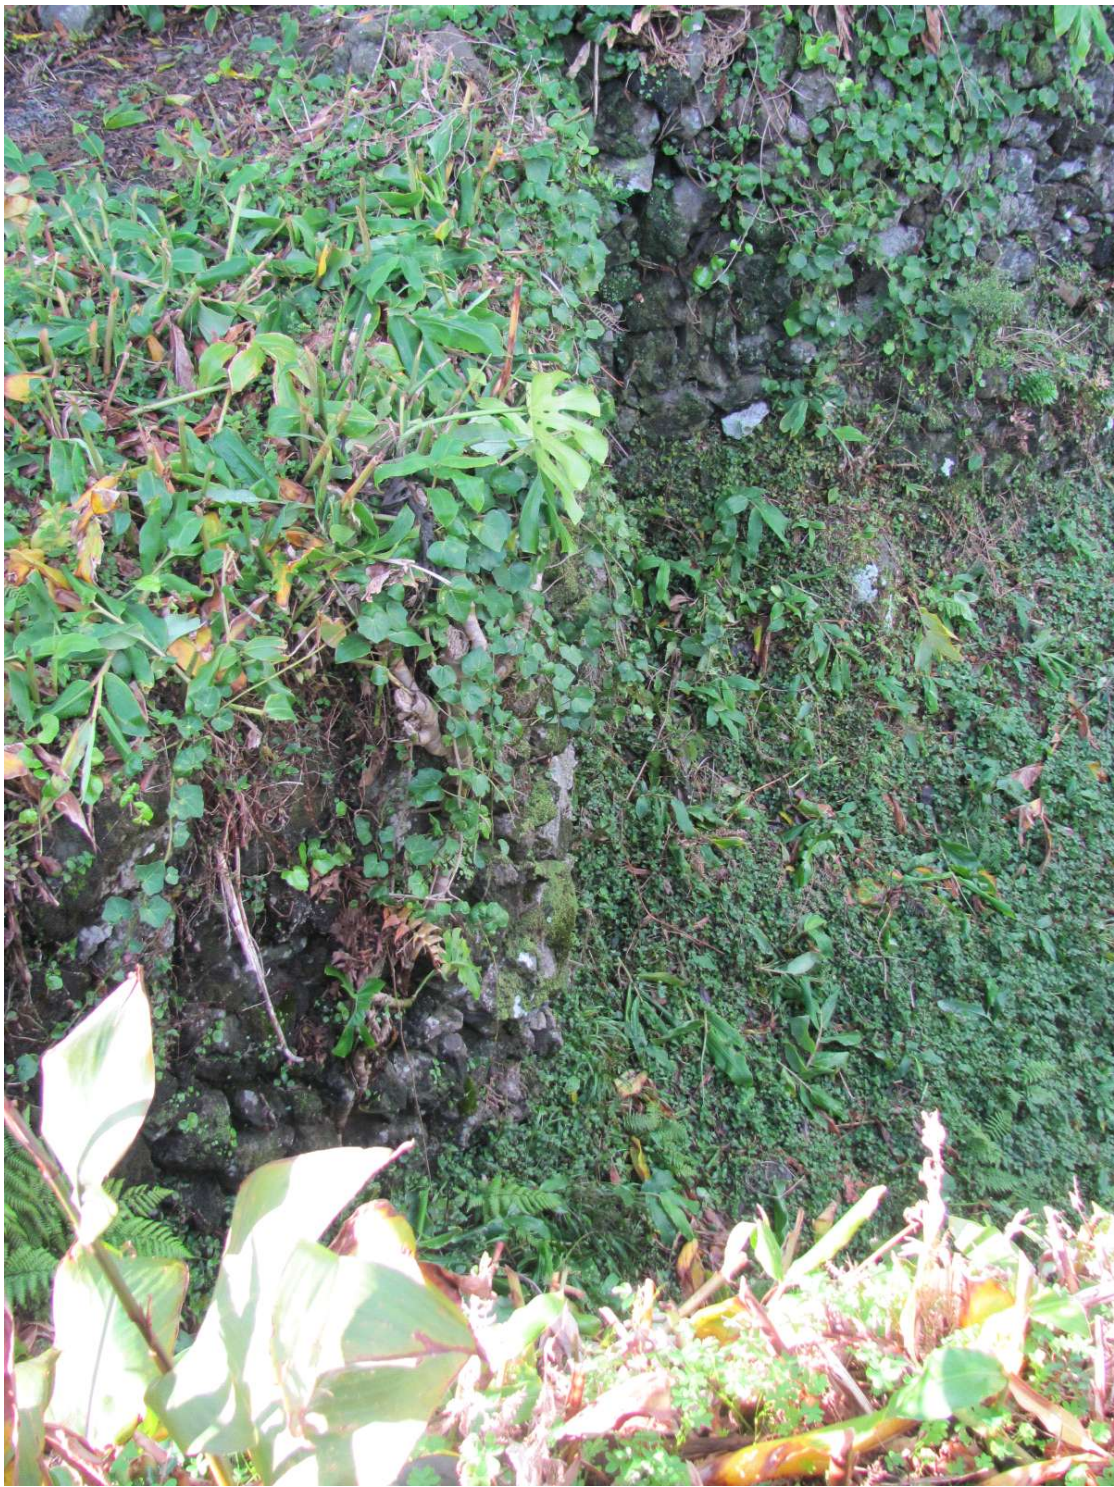
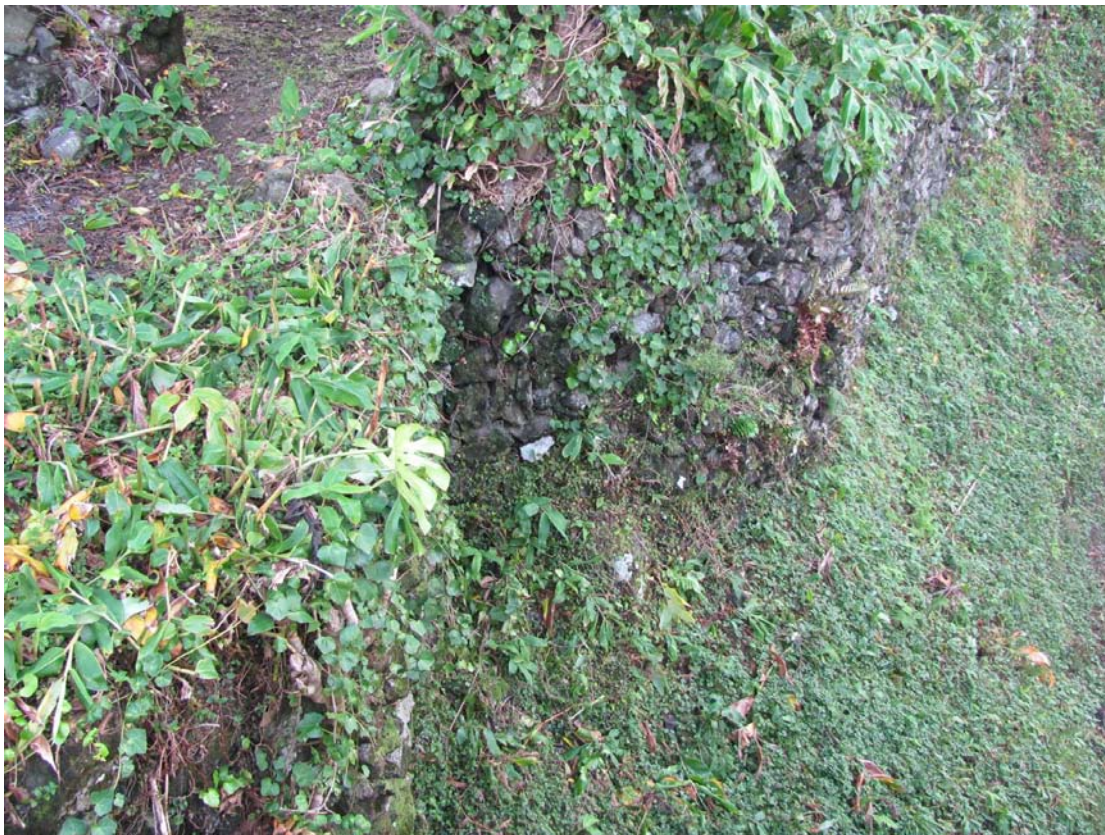
Descrição da ocorrência Junto estrada regional, numa área urbana segundo planta de condicionantes do PDM, encontra-se um talude, constituído por um muro de pedra sobreposta a 3 metros de uma habitação, que ameaça ruir e apresenta deformação devido demasiada carga por detrás do muro, apresentando bastante fragilidade

Gravidade Médio - Gravidade moderada, necessidade de ação preventiva

Fragilidade do muro, demasiada carga por detraz do muro.

Cosolidificação do muro, com uma parede de betão armado.

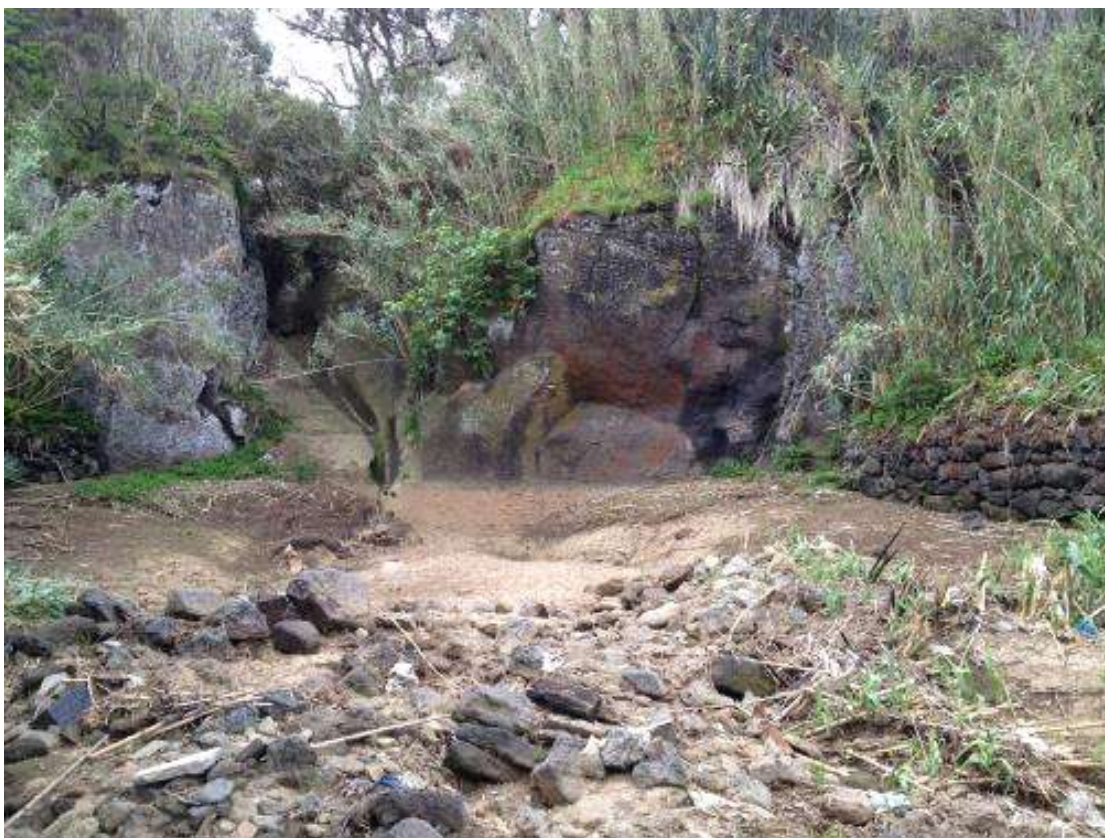
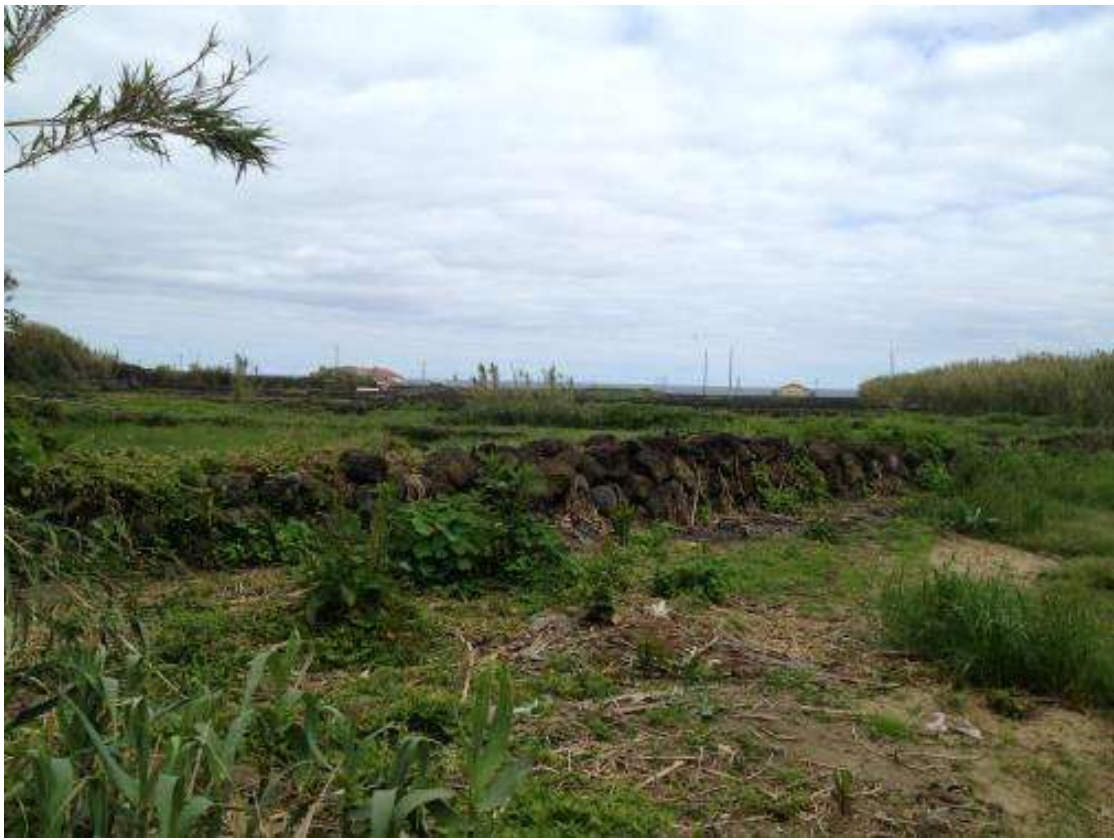
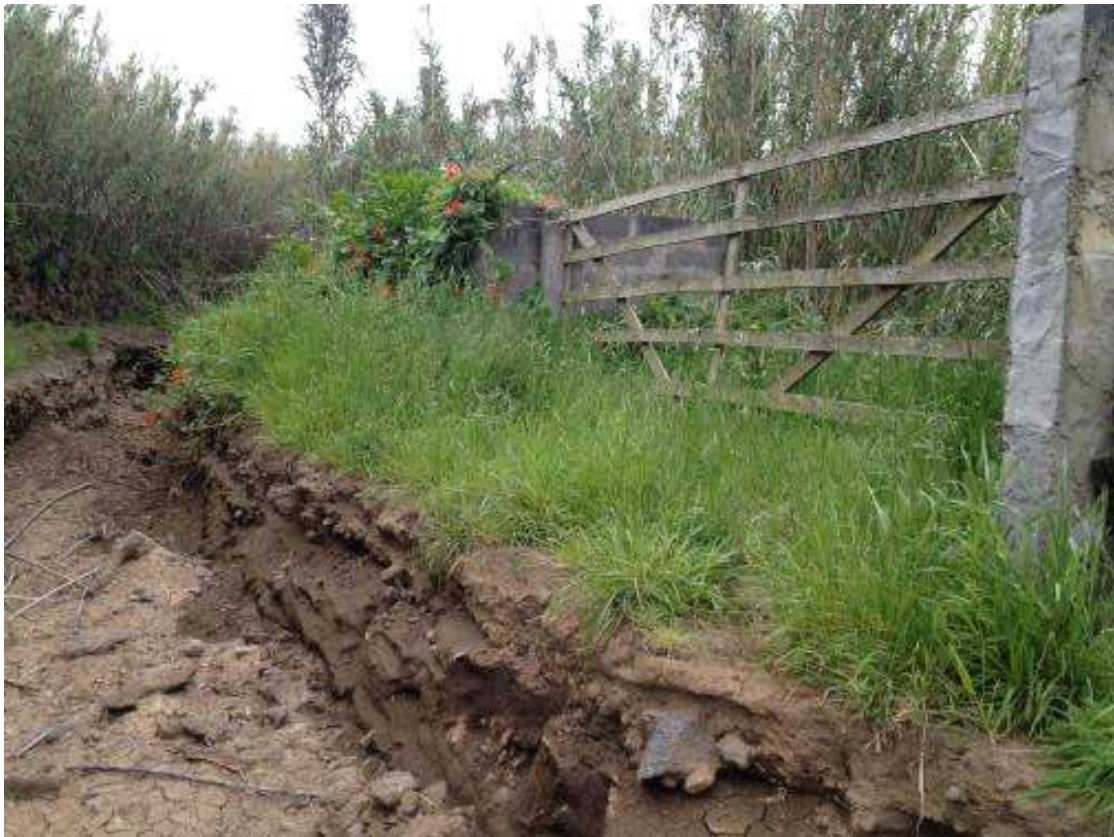
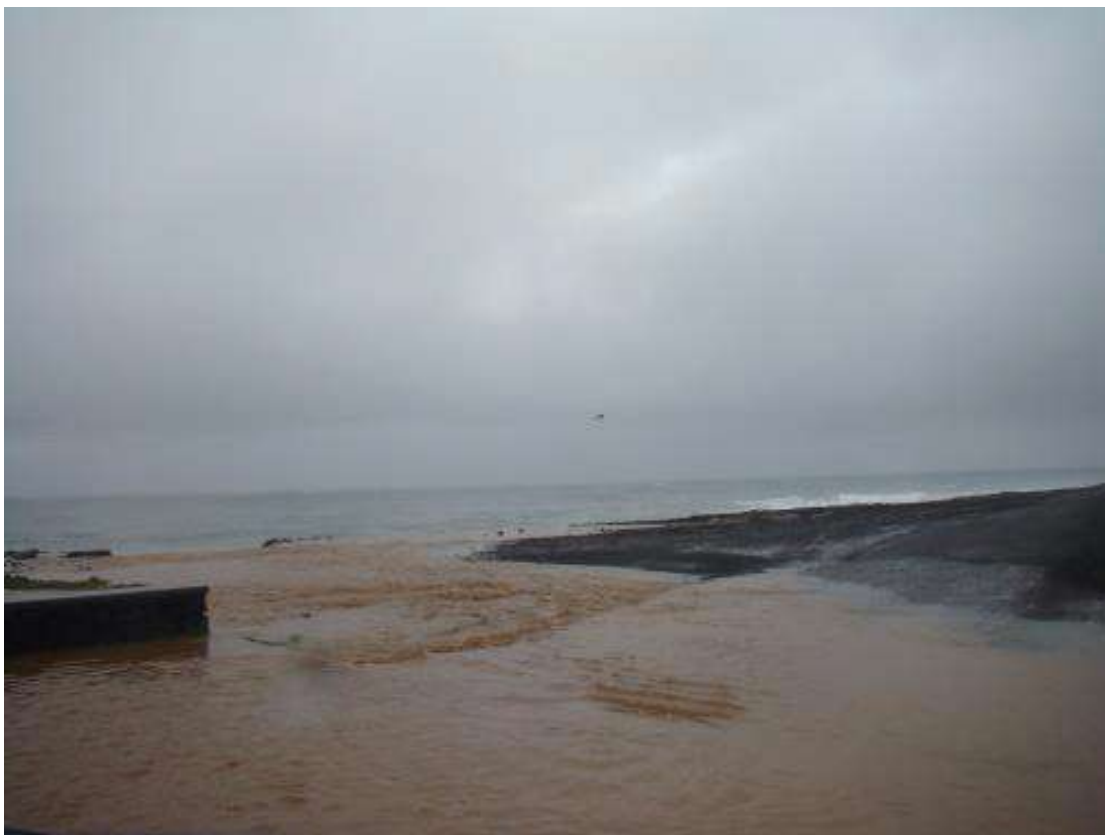
- A questão em causa está relacionada com o troço final da Ribeira dos Pães, a partir do salto (desnível acentuado) para o interior da caldeira das Lajes;
- Aquando das chuvadas de Março de 2013 a ribeira escoou com um caudal considerável neste ponto e ao invés de seguir o seu percurso natural seguiu pelo caminho de servidão ali existente e ao encontrar os primeiros portões de cerrados espalhou e inundou toda essa área;
- Como resultado, verifica-se que vários cerrados estão cheios de areão e pedras, um troço de cerca de 50 metros da canada (no final, junto ao salto) está intransitável e vários muros de divisão das pastagens estão derrubados (alguns foram derrubados pela água, outros foram derrubados com máquinas para que a água escoasse no sentido do mar e não inundasse uma moradia ali existente).

Gravidade Médio - Gravidade moderada, necessidade de ação preventiva

- A área da caldeira das Lajes por onde passa a ribeira dos Pães é uma área muito plana, pelo que será sempre "alagável" em eventos extremos que originem um escoamento de ponta da ribeira;
- A canada de servidão existente junto ao salto da ribeira é praticamente plana, seguindo ao longo de cerca de metade do seu percurso (cerca de 250m de um total de perto de 500m) a curva de nível dos 10m;
- Os cerrados por onde a ribeira escoaria naturalmente têm muros de pedra que constituem barreira a esse escoamento, levando a que a ribeira siga pelo referido caminho de servidão e espalhando em todos (ou quase todos) os portões que encontra, aumentando a área alagada na foz da ribeira.

- Solução 1: Garantir o escoamento pelo percurso identificado na carta militar
- Esta solução implica:
  - Limpeza do buraco a jusante do salto, ficando este local a funcionar como uma bacia de retenção de sólidos;

- Abrir os muros das propriedades no alinhamento do escoamento identificado na carta militar, podendo nesses locais (da abertura dos muros) a vedação ser tipo cerca aberta em vez de muro de pedra;

- Proceder a uma modelação ligeira do terreno, garantindo um formato em V ou U do leito da ribeira, mas não necessitando de abdicar dessa área de pastagem.

- Solução 2: Manter a situação actual
- Esta situação implica:
  - Que haja uma limpeza periódica do buraco a jusante do salto, para garantir a retenção de sólidos;

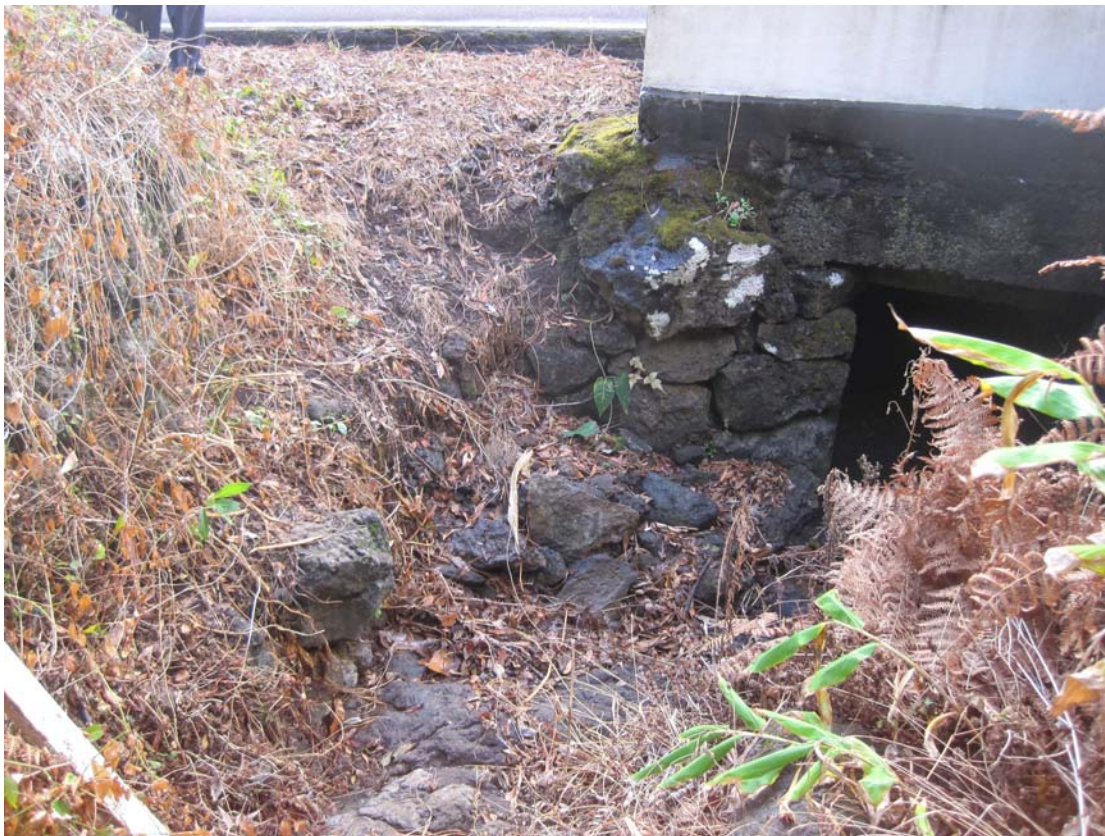
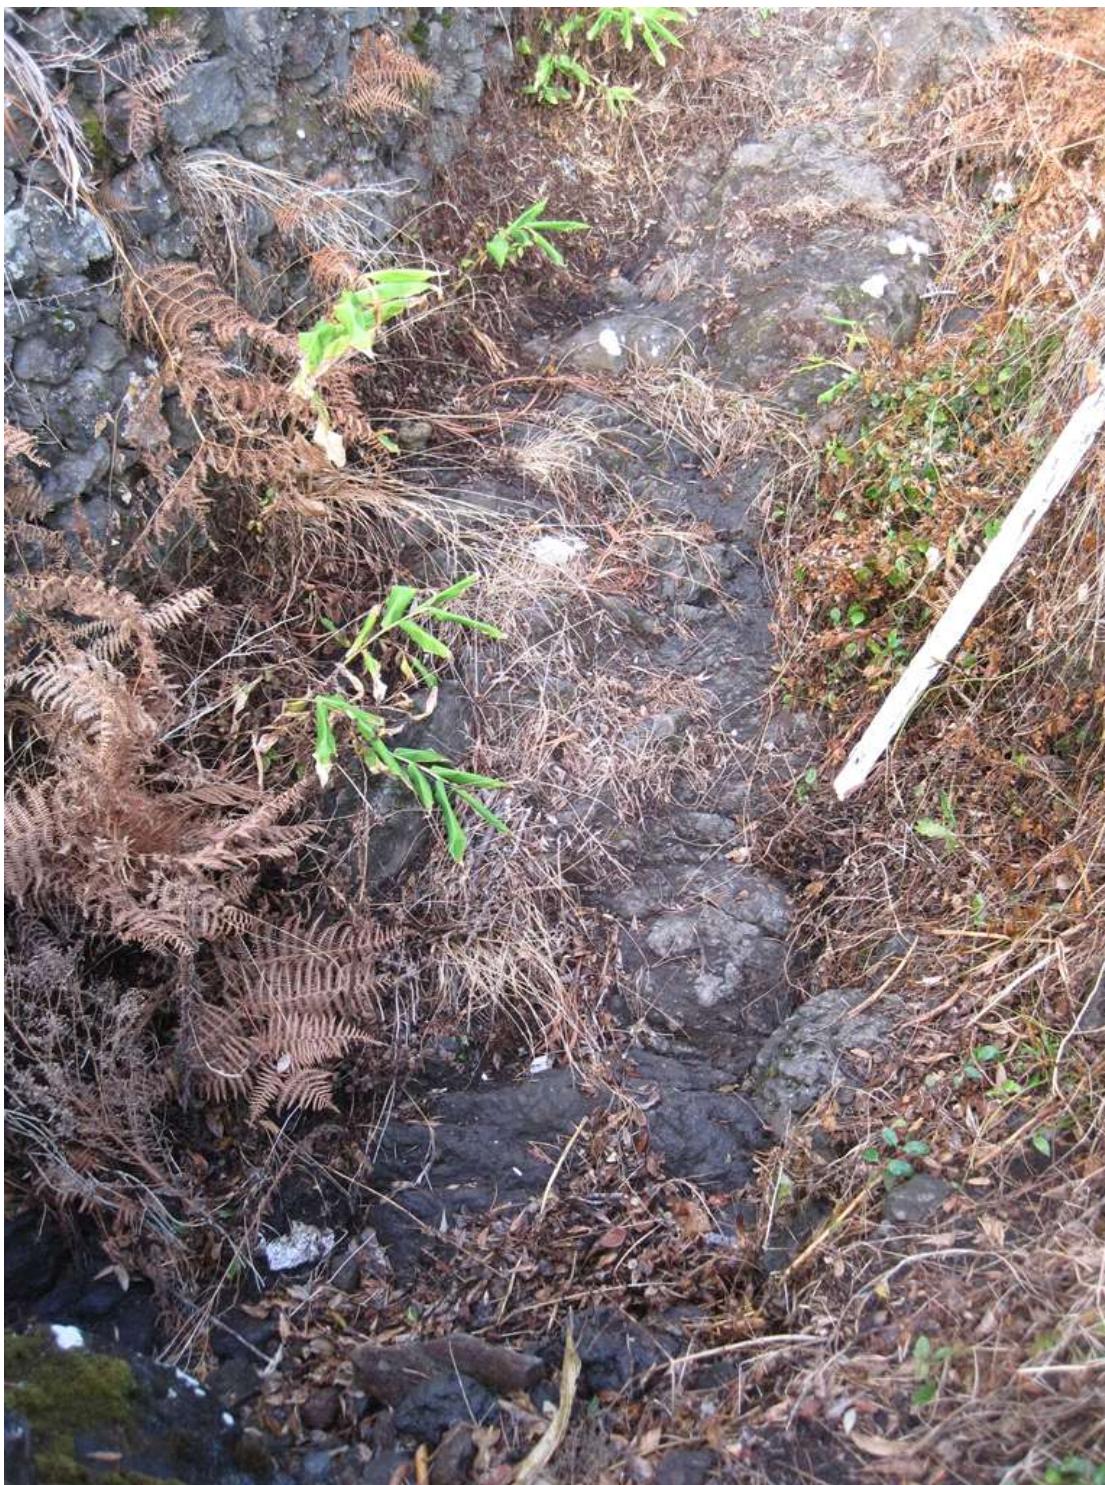
Descrição da ocorrência Uma passagem de acesso a alguns terrenos lavrados e quintas, utilizada por pessoas e gado, situada do lado esquerdo, dentro da grota foi completamente erodida pela passagem da água e a estabilidade do pilar da ponte nessa margem encontra-se comprometida, ficando também vedado o acesso aos referidos terrenos.  
Fotos em anexo: IMG\_1215.jpg - Afloramento rochoso (canto inferior direito), zona erodida (lado esquerdo) e ponte - Sentido Jusante.  
IMG\_1216.jpg - zona erodida (canto inferior direito) e afloramento rochoso ( lado esquerdo) - Sentido Montante.

Gravidade Médio - Gravidade moderada, necessidade de ação preventiva

A ribeira tem um afloramento rochoso à direita, que direciona o curso de água para a margem oposta, onde existia uma passagem, junto à ponte, para alguns terrenos a montante.

Reconstrução da passagem com reforço da zona da ponte afetada e rebaixamento do afloramento rochoso para direcionar o curso de água para o vão da ponte.  
Reconstrução do muro da margem afetada, numa extensão de cerca de 5 metros.  
O rebaixamento do leito na zona do referido afloramento rochoso pode ser efectuado com o apoio da Junta de Freguesia, nomeadamente com recurso a uma retro-escavadora

com martelo pneumático.

A restante intervenção pode ser realizada com recurso aos trabalhadores CTTS e a materiais do SAP.

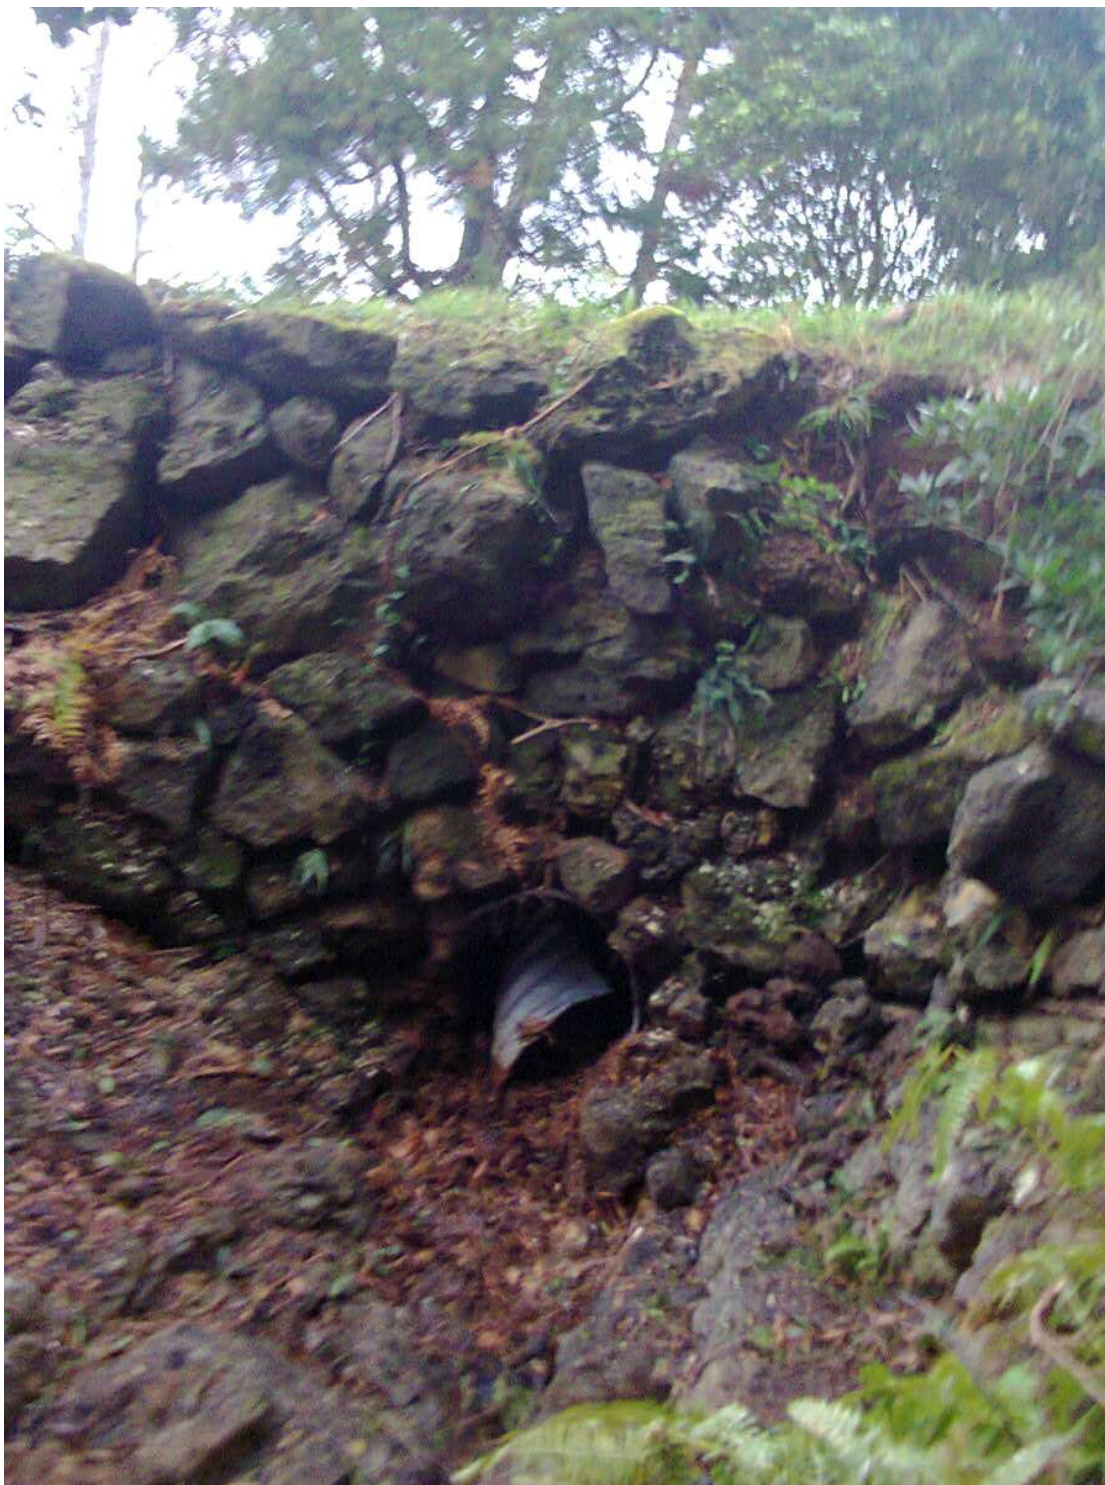
| Descrição da ocorrência | Após a limpeza/corte de vegetação verificou-se que a ponte existente no local não só é estreita, como se encontra obstruída e em elevado estado de degradação. |

| Gravidade | Muito Grave - Pessoas e bens afetados |

Tendo em conta as dimensões da ponte e a degradação da mesma, julgo ser necessário a reconstrução da mesma (sendo urgente o alargamento da mesma tendo em conta a largura da ribeira).

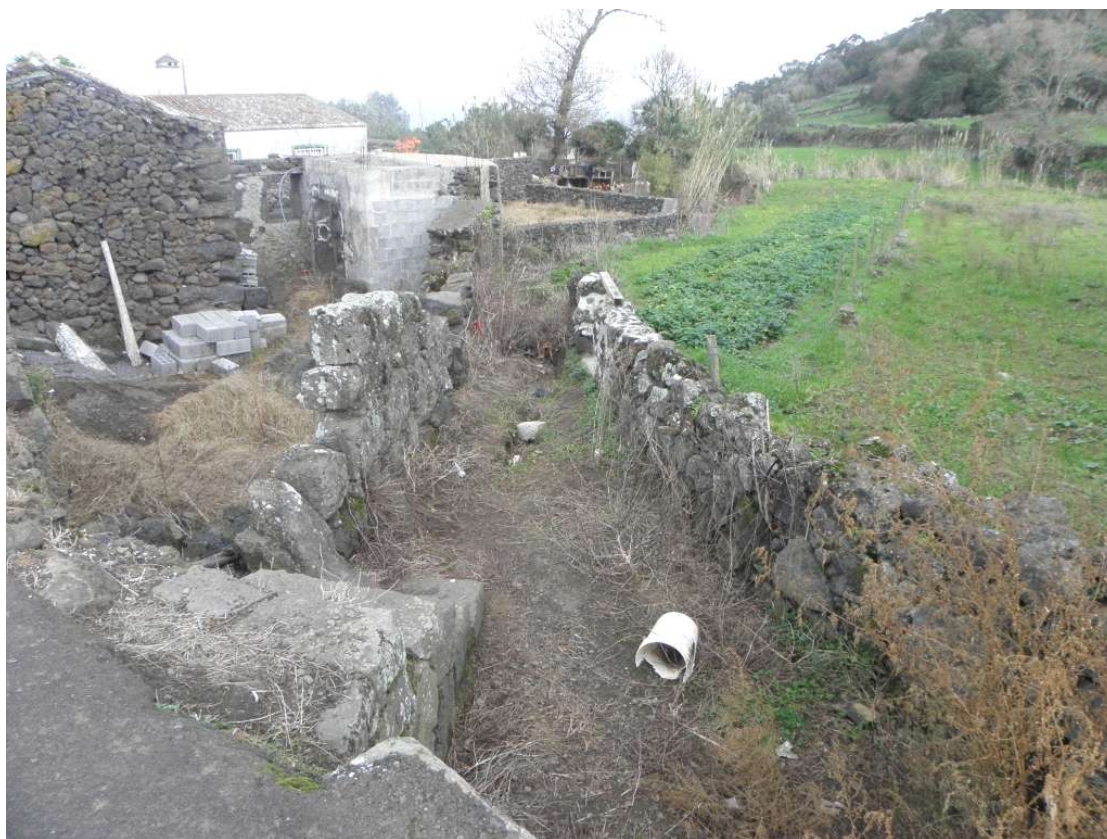
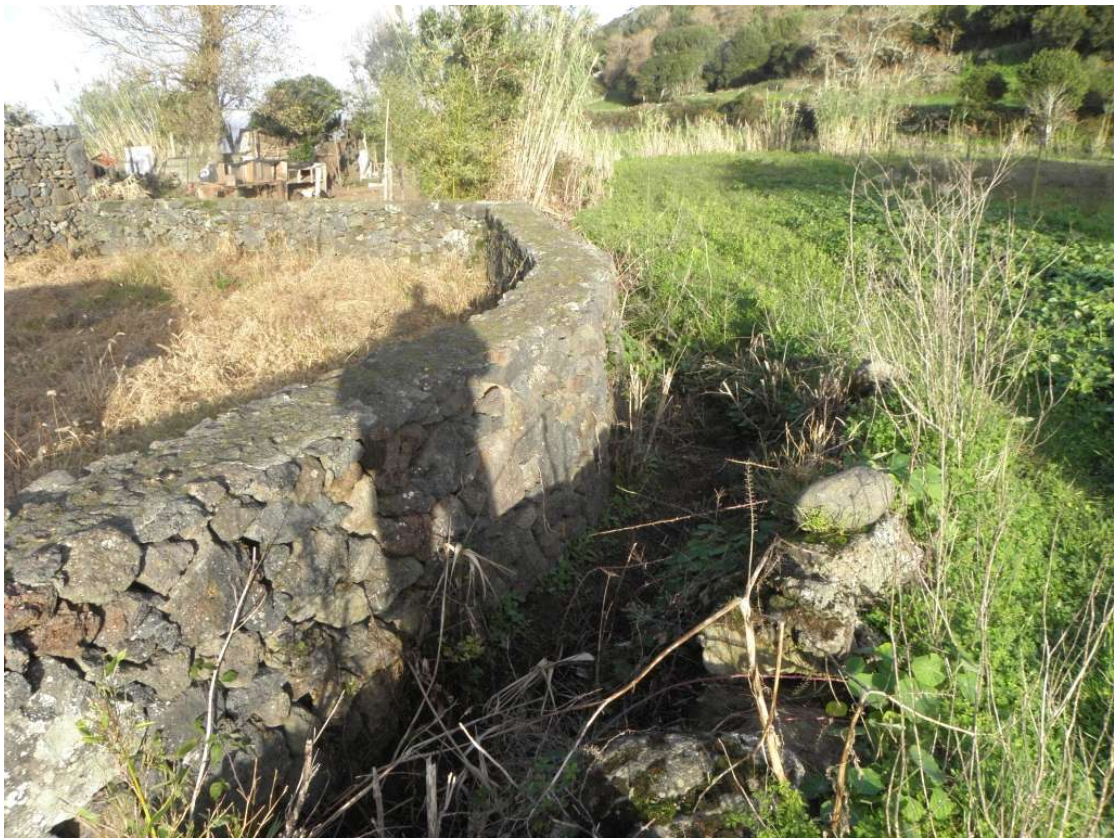
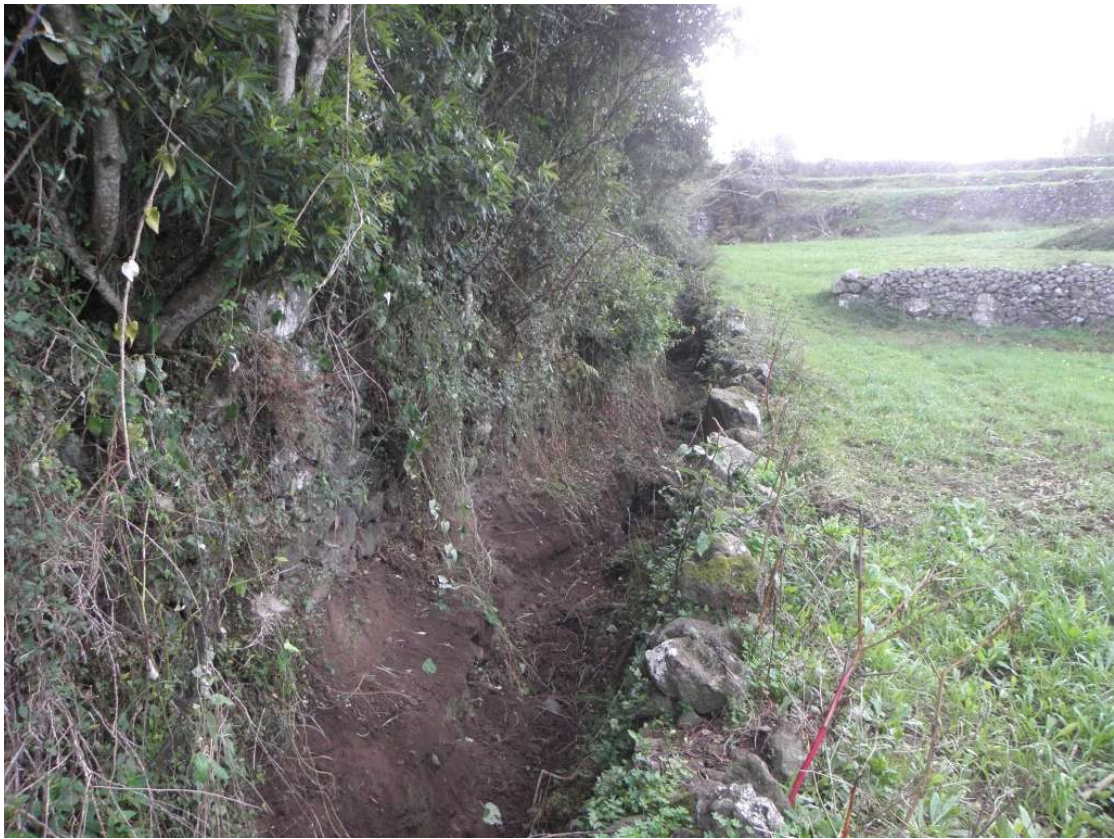
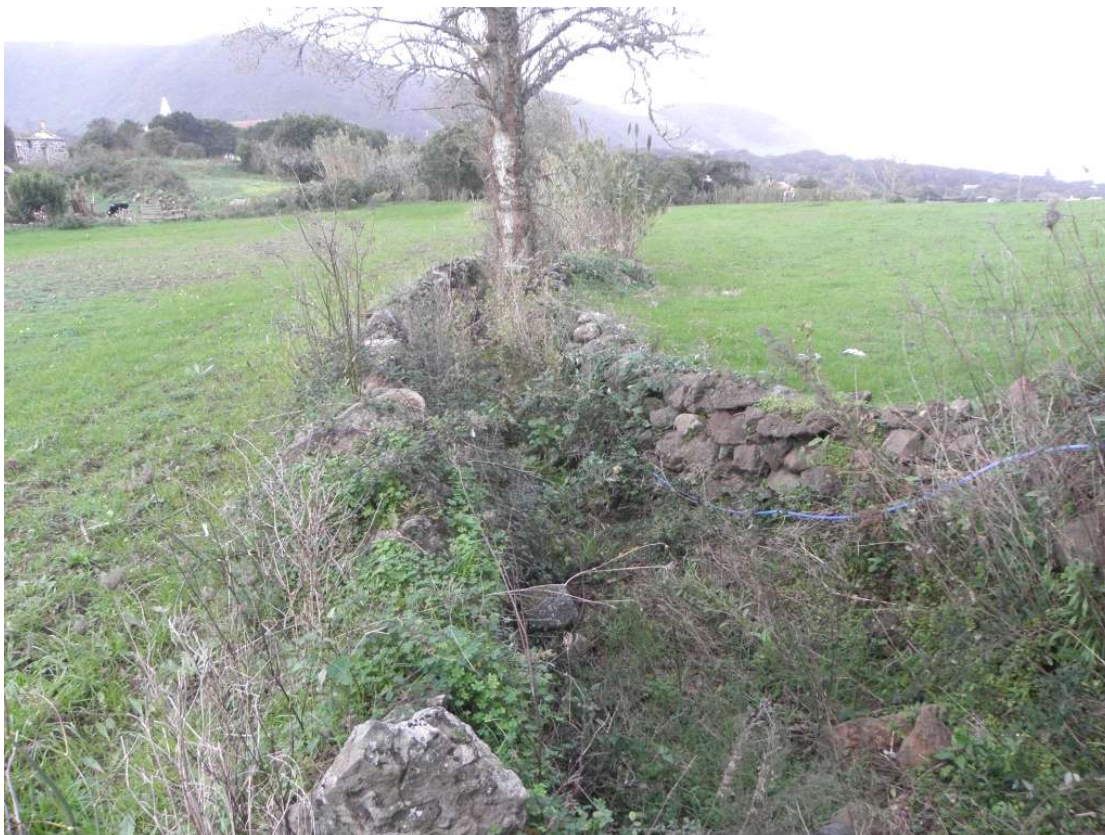
Gravidade Urgente - Pessoas e bens em risco iminente

| Causas das ocorrências | Expansão dos terrenos agrícolas. Ausência de regular manutenção da ribeira. |

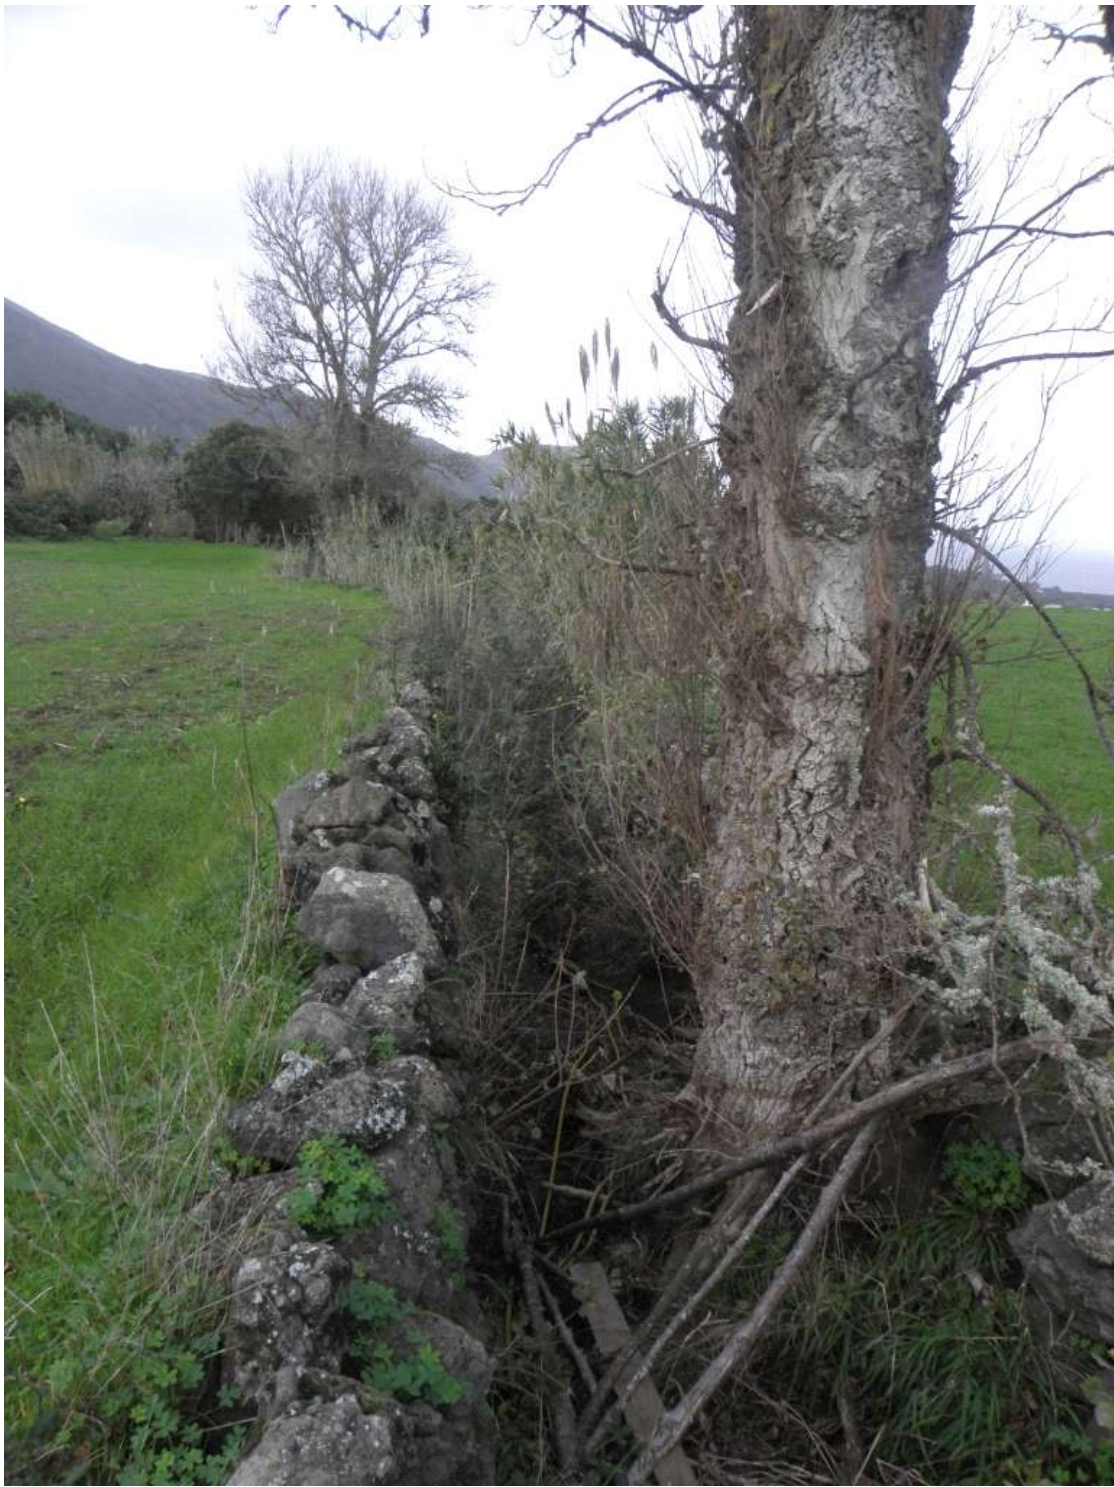
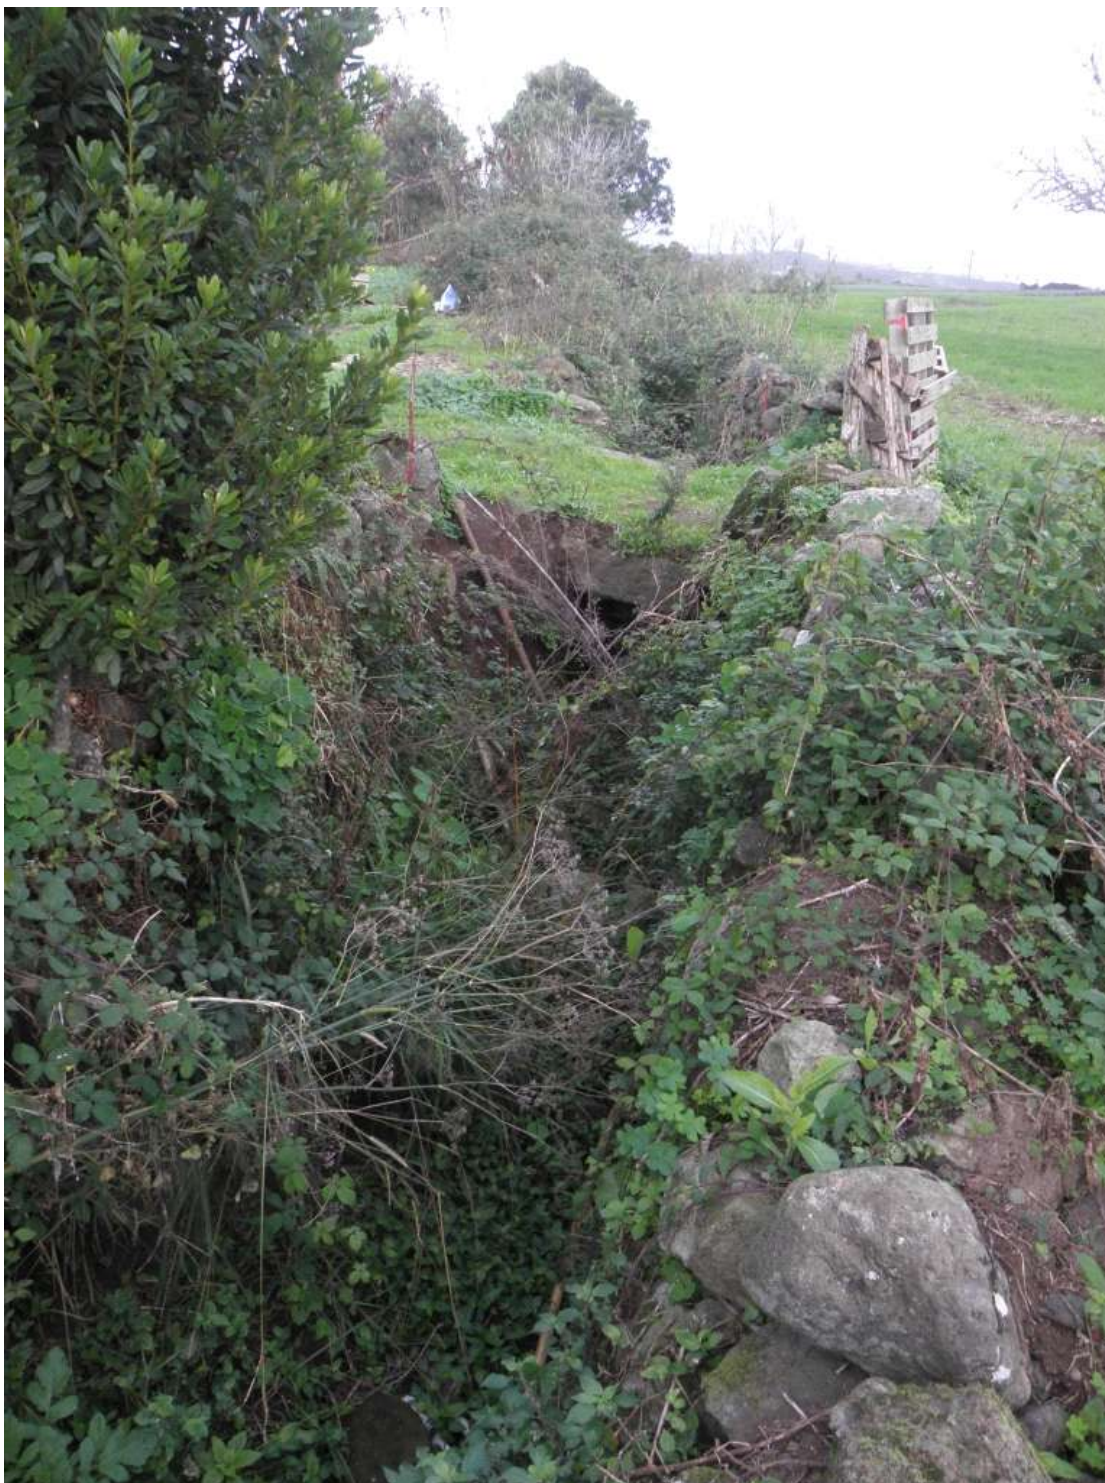
| Gravidade | Médio - Gravidade moderada, necessidade de ação preventiva |

| Causas das ocorrências | Ausência de regular manutenção da ribeira. |

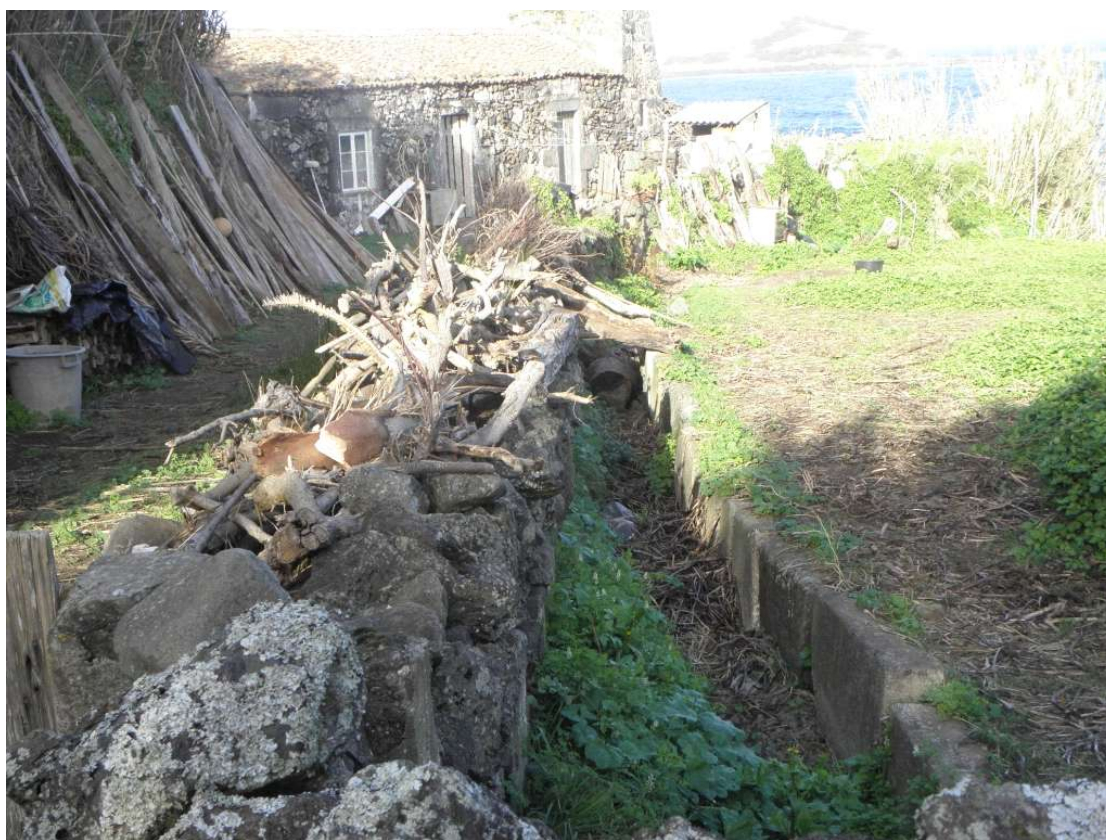
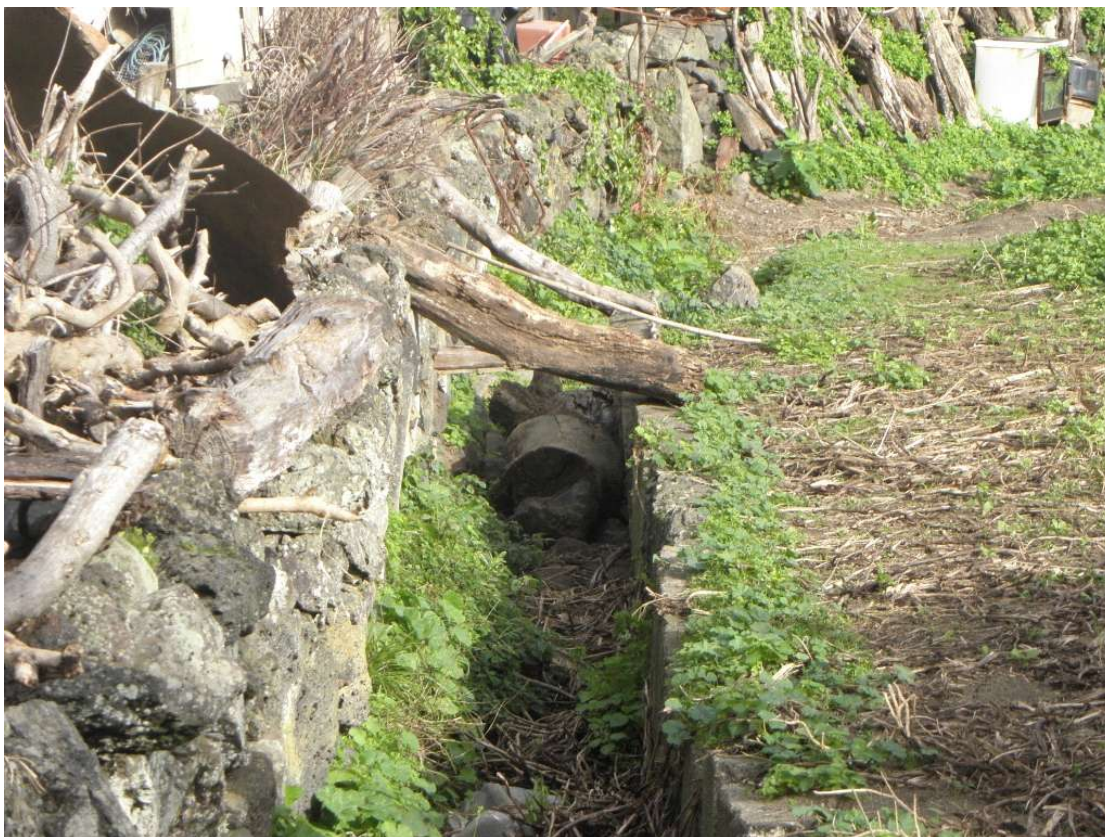
Gravidade Médio - Gravidade moderada, necessidade de ação preventiva

| Causas das ocorrências | Ausência de regular limpeza e manutenção da ribeira |
