## ANEXO II

### FORMULÁRIOS

O presente anexo constitui a listagem ordenada dos formulários considerados no período de setembro de 2013 a setembro de 2014.

**Registo de ocorrências em ribeiras**

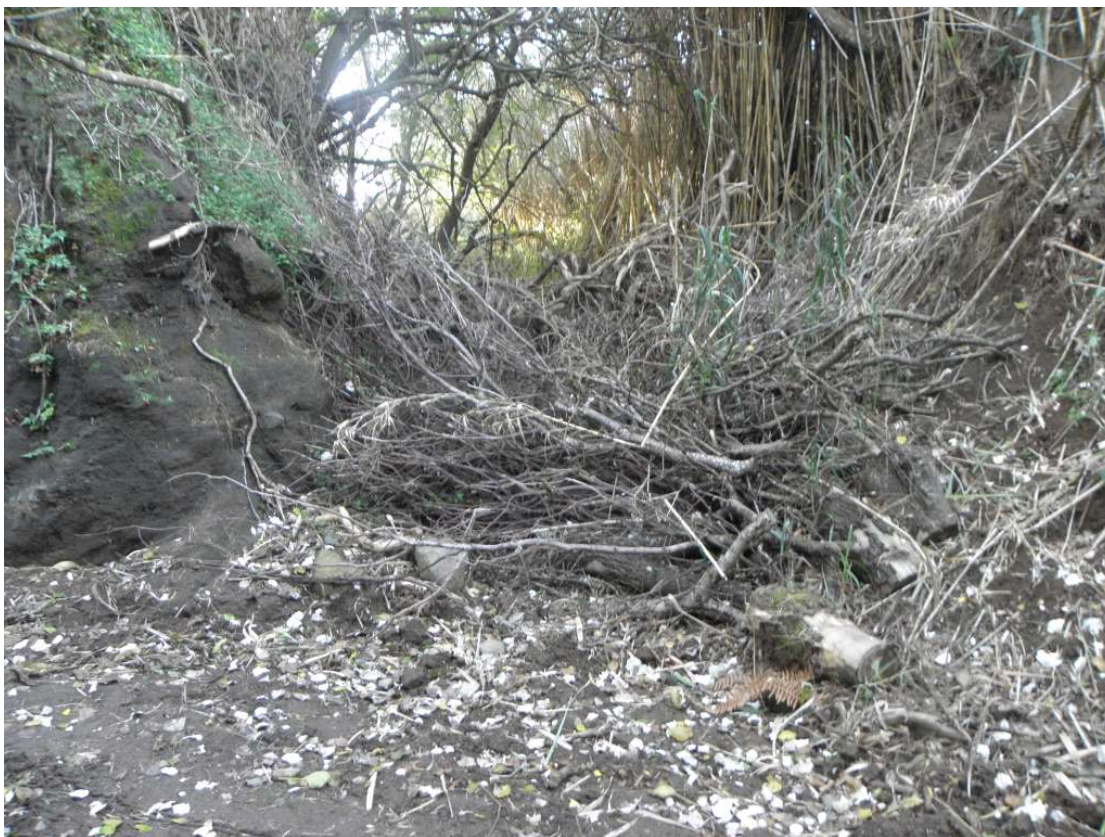
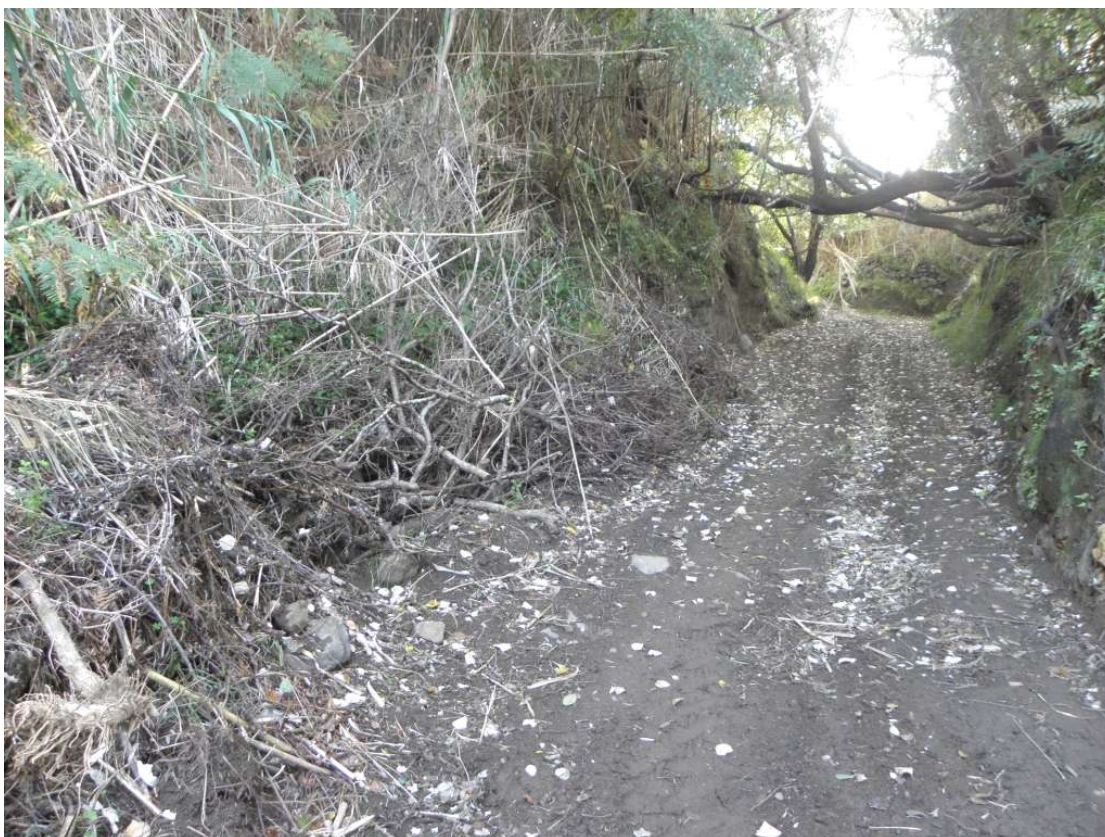
| Gravidade | Urgente - Pessoas e bens em risco iminente |

Propostas de intervenção      Limpeza e desobstrução da ribeira numa extensão de cerca de 200 metros

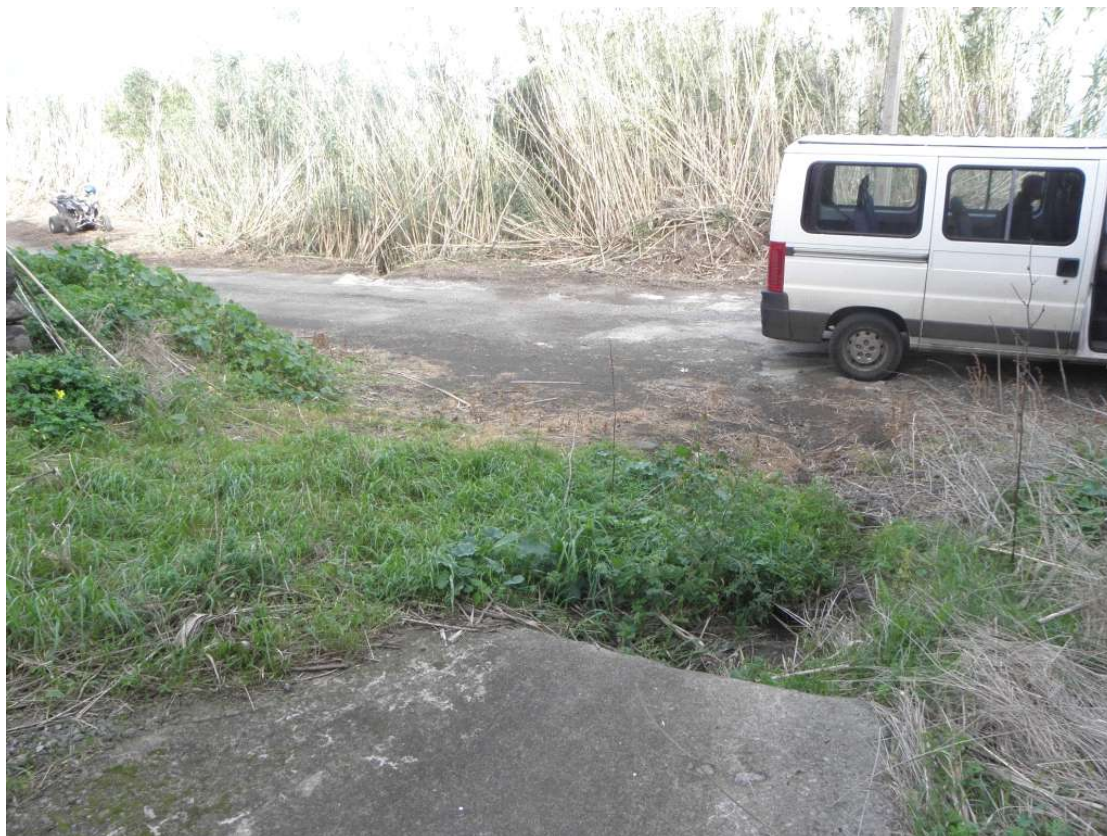
Gravidade Pouco urgente - Situação pontual, sem riscos imediatos

Causas das ocorrências Ausência de passagem hidráulica.

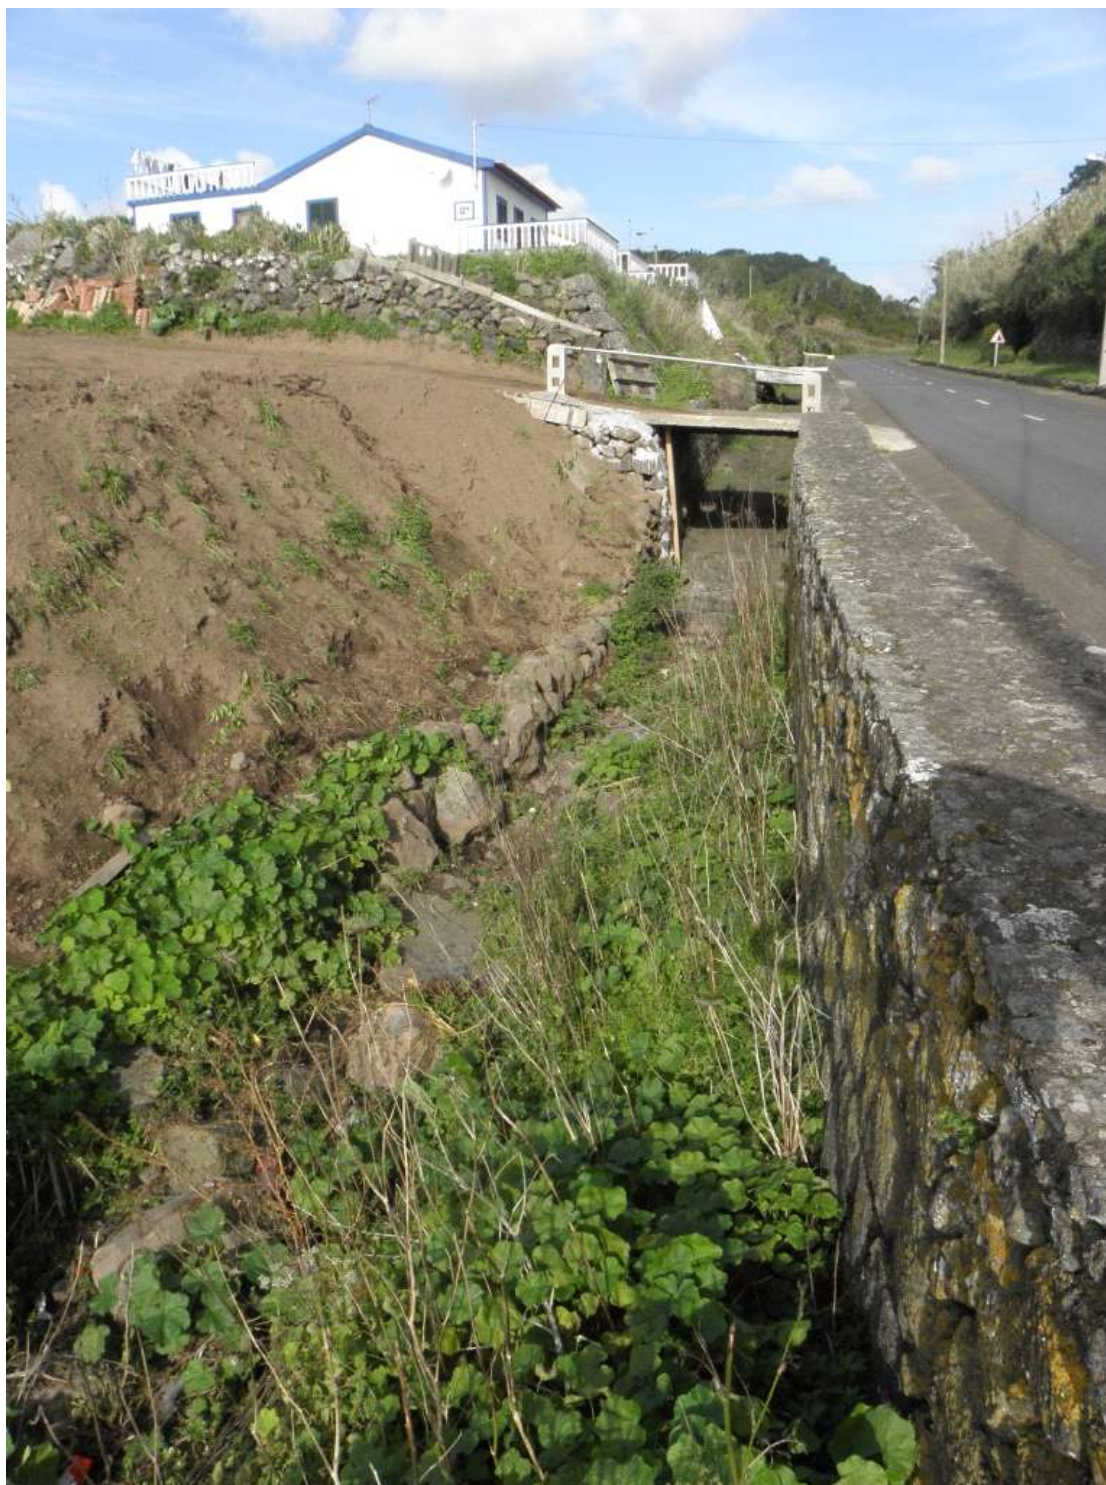
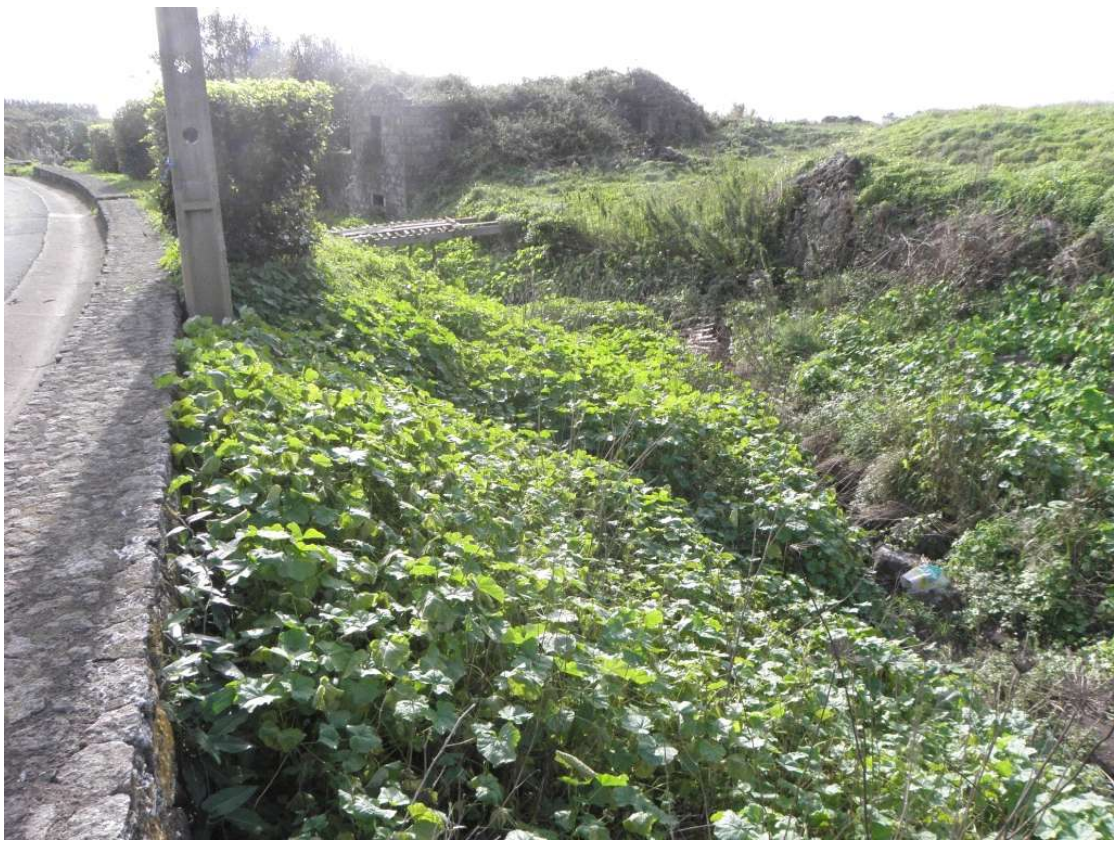
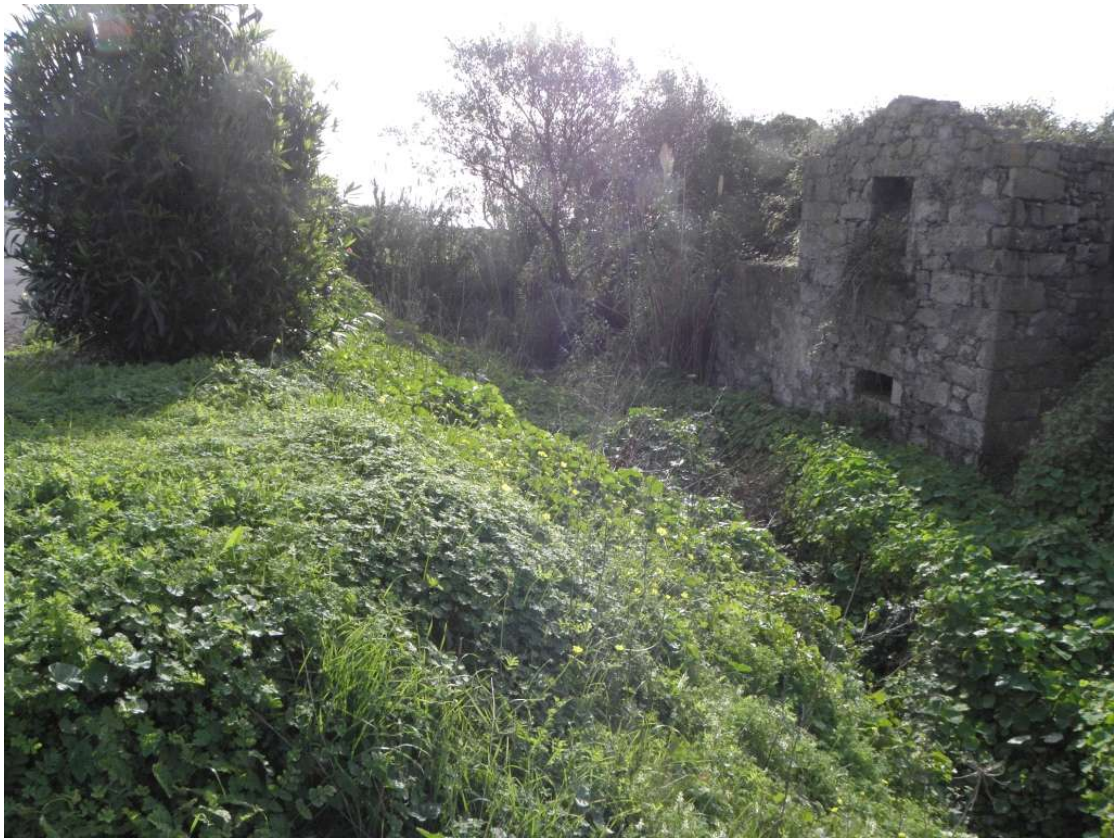
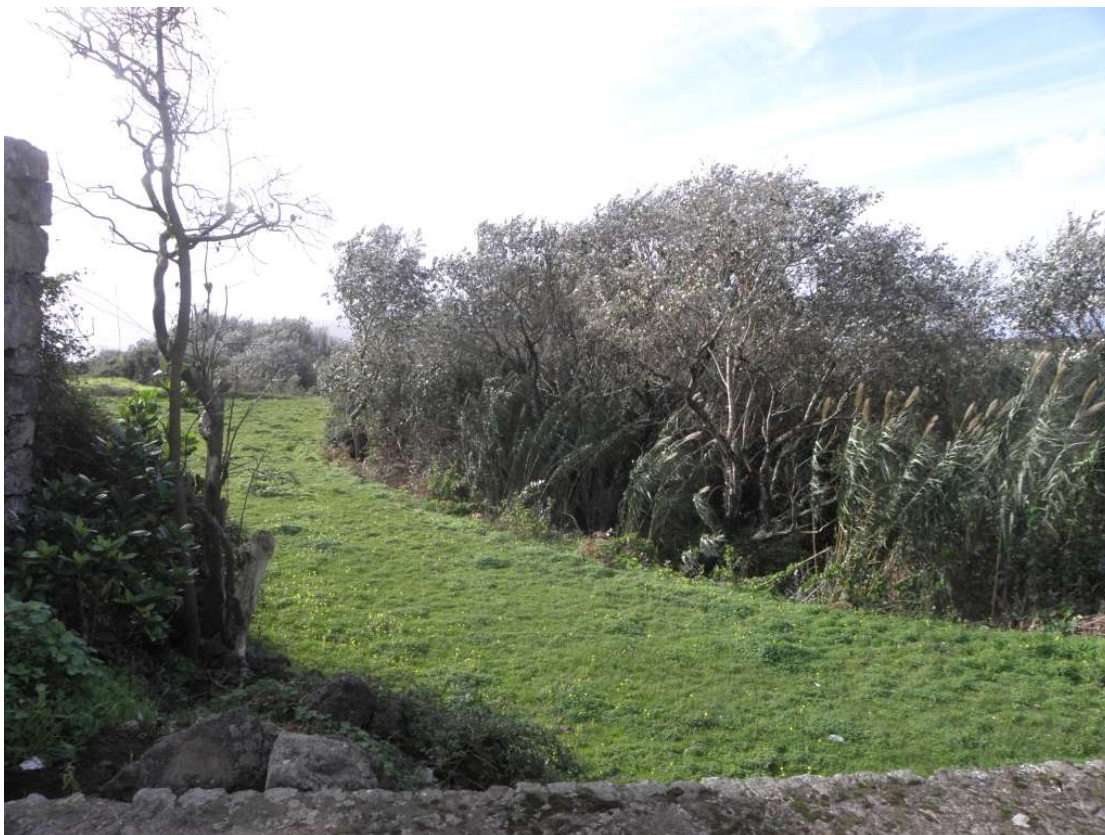
| Gravidade | Pouco urgente - Situação pontual, sem riscos imediatos |

| Causas das ocorrências | Ausência de regular manutenção da ribeira. |

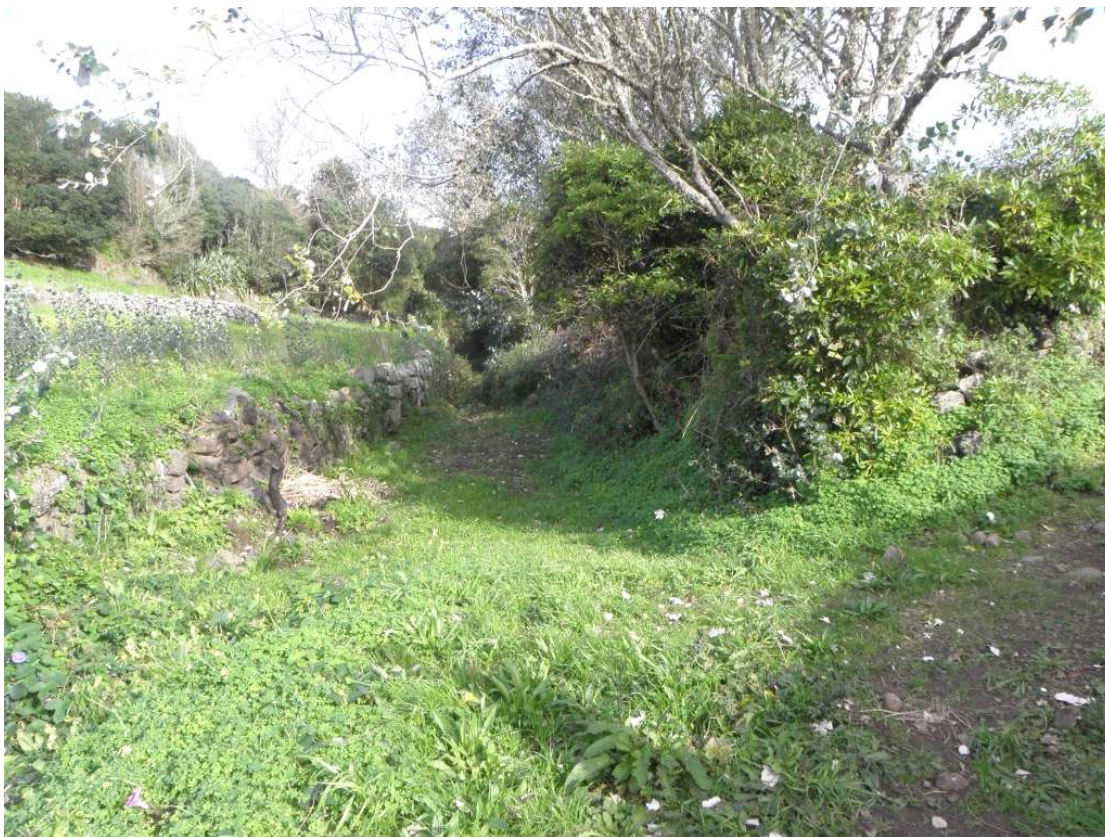
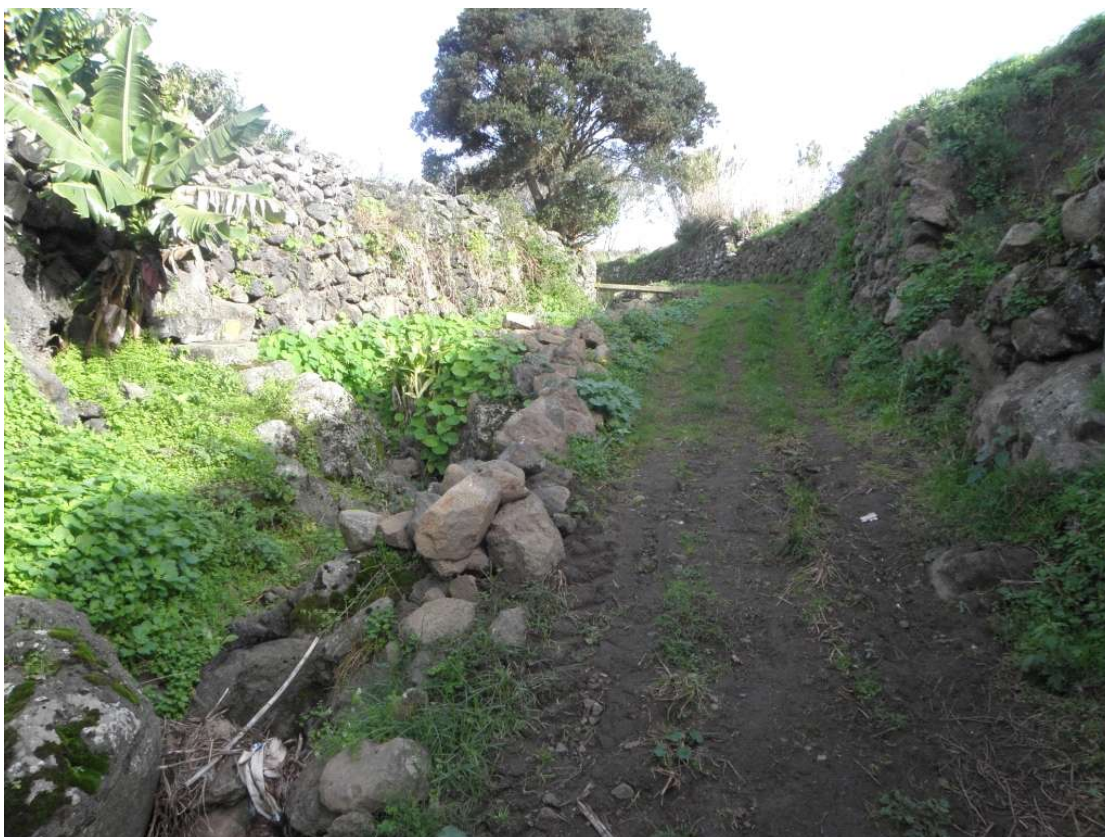
| Gravidade | Pouco urgente - Situação pontual, sem riscos imediatos |

| Propostas de intervenção | Limpeza e desobstrução da ribeira numa extensão de cerca de 150 metros. |
