ANEXO II

FORMULÁRIOS

DSRHOT/RIBEIRAS/2014/059 até DSRHOT/RIBEIRAS/2014/089

Registo de ocorrências em ribeiras 2014

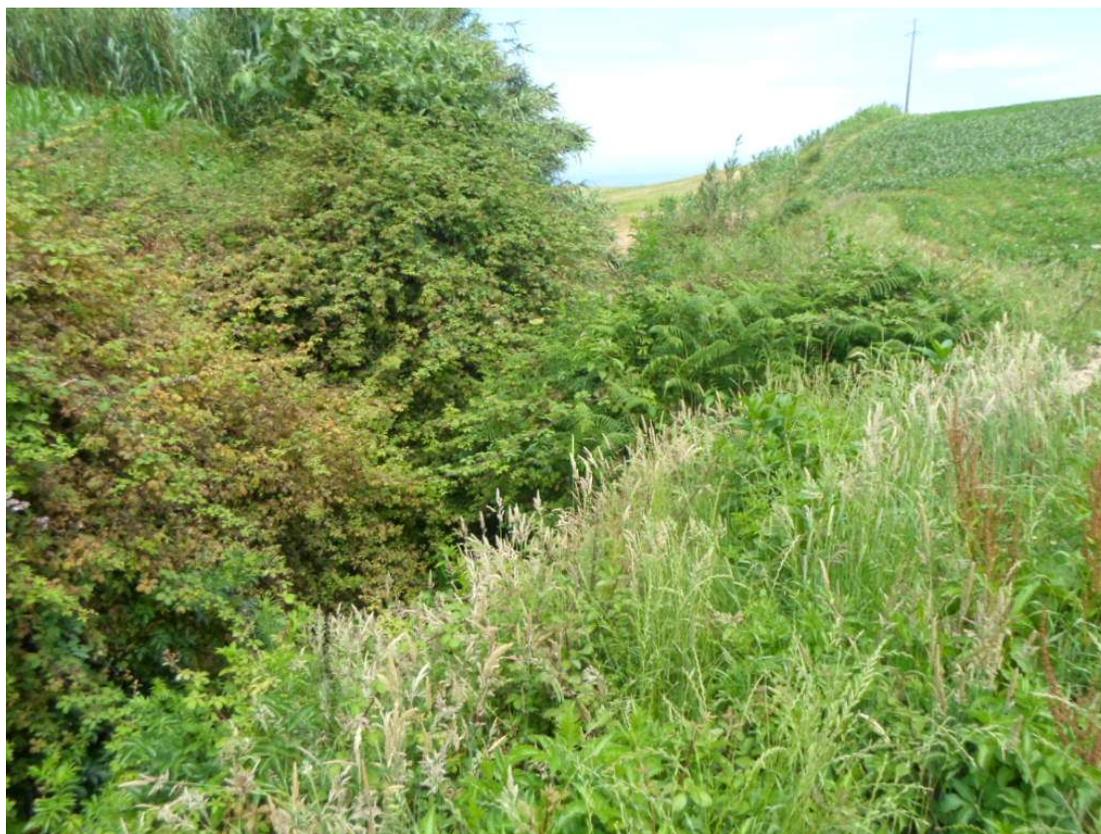
Descrição da ocorrência Verificou-se no percurso percorrido desta linha de água, necessidade de limpeza de vegetação de pequeno porte.

Gravidade Médio - Gravidade moderada, necessidade de ação preventiva

Descrição das possíveis causas das ocorrências Devido à falta de intervenção de limpeza da linha de água.

Tipo de intervenção Limpeza de vegetação

Descrição geral das propostas de intervenção Corte e remoção de vegetação de pequeno porte.

Prioridade/Urgência Médio - Gravidade moderada, resposta a médio prazo

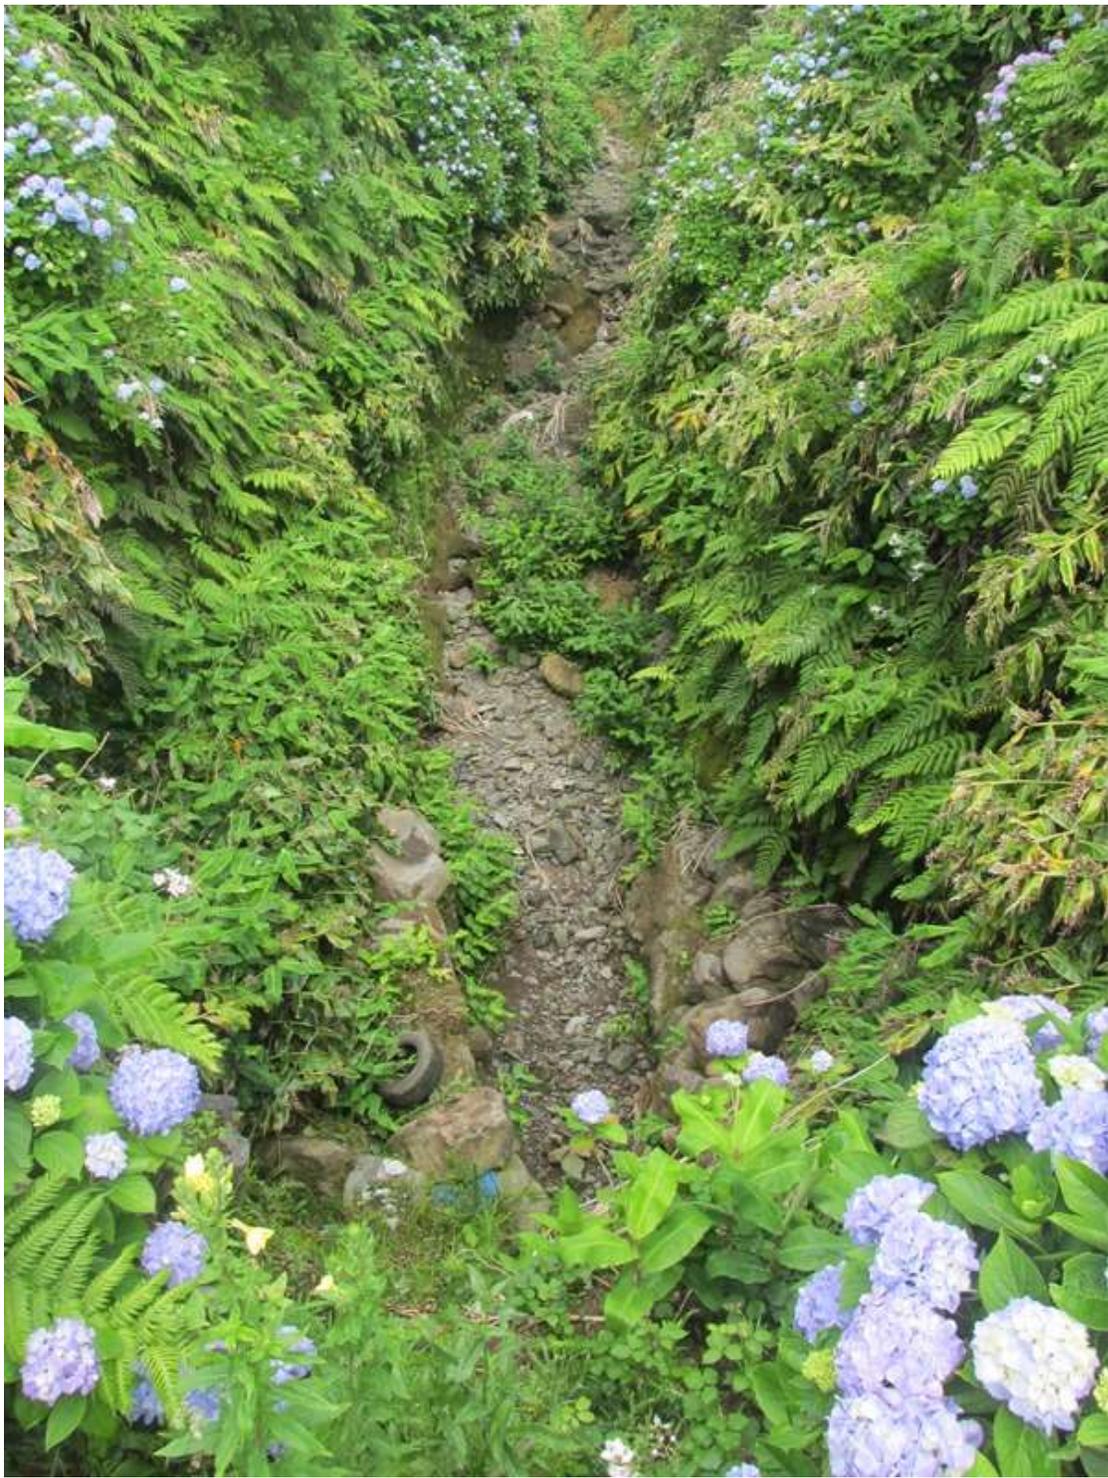
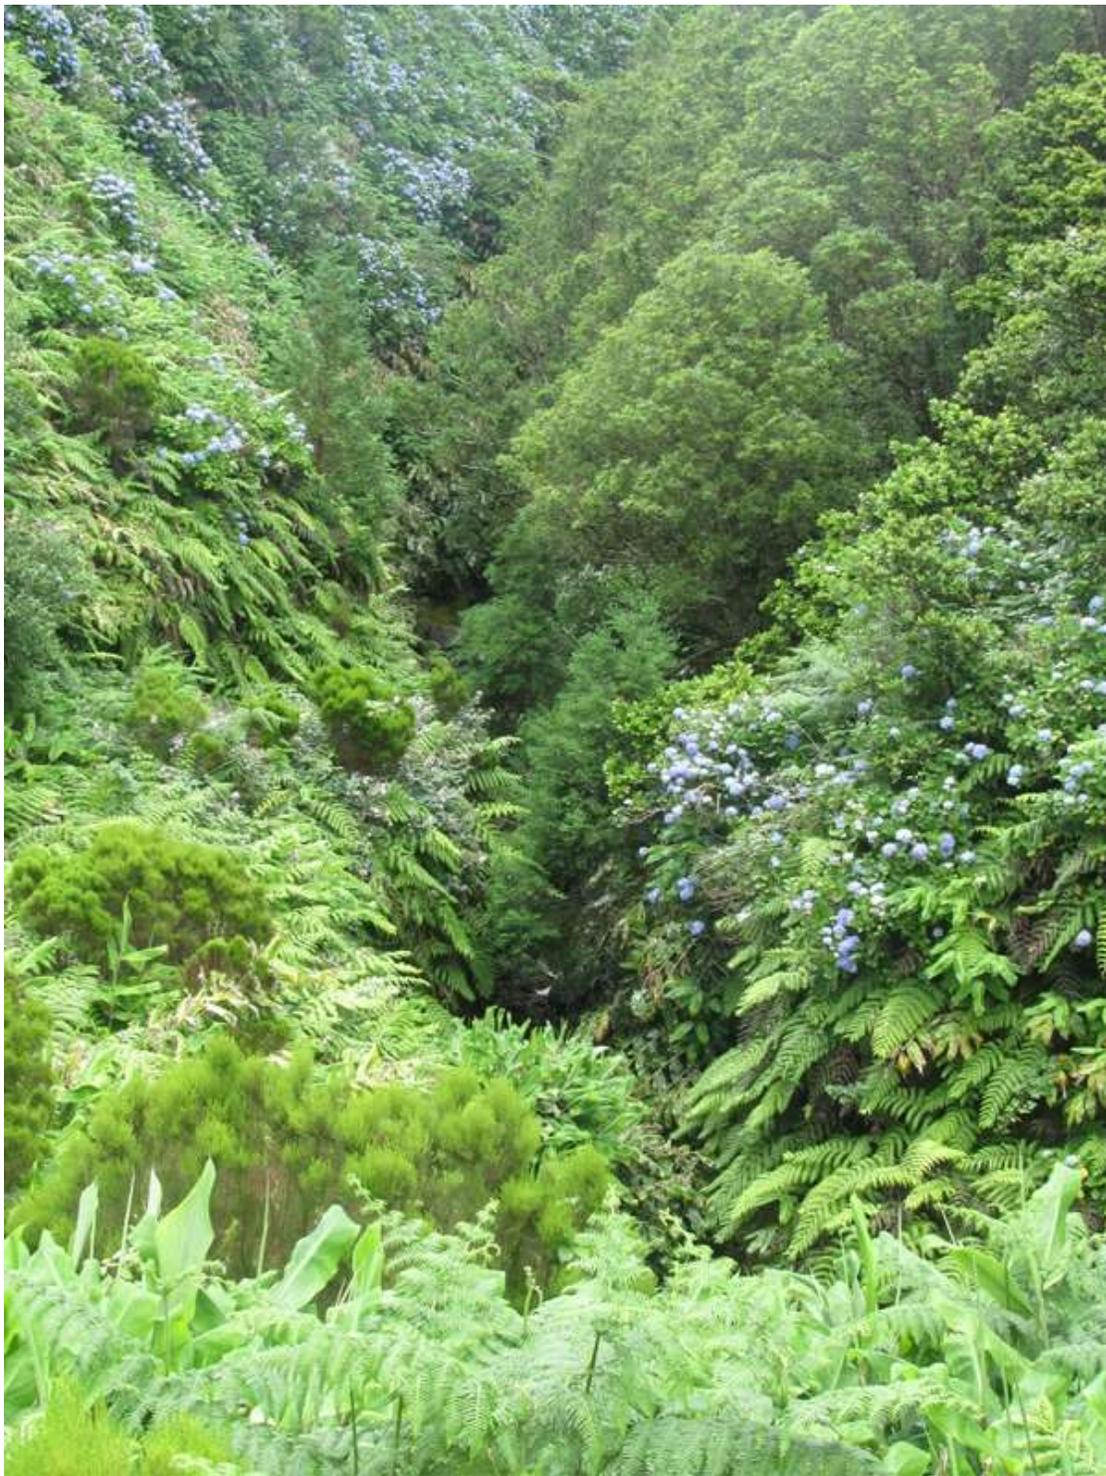
Descrição da ocorrência Depósito de resíduos junto da passagem hidráulica do Caminho Municipal, limpeza de alguma vegetação a montante e jusante da passagem.

Gravidade Pouco grave - Situação pontual, sem riscos imediatos

Limpeza de resíduos: pneus e plásticos agrícolas
Limpeza de vegetação: cana-roca; hortências

Descrição geral das propostas de intervenção recolha e dos resíduos, transporte para local adequado.

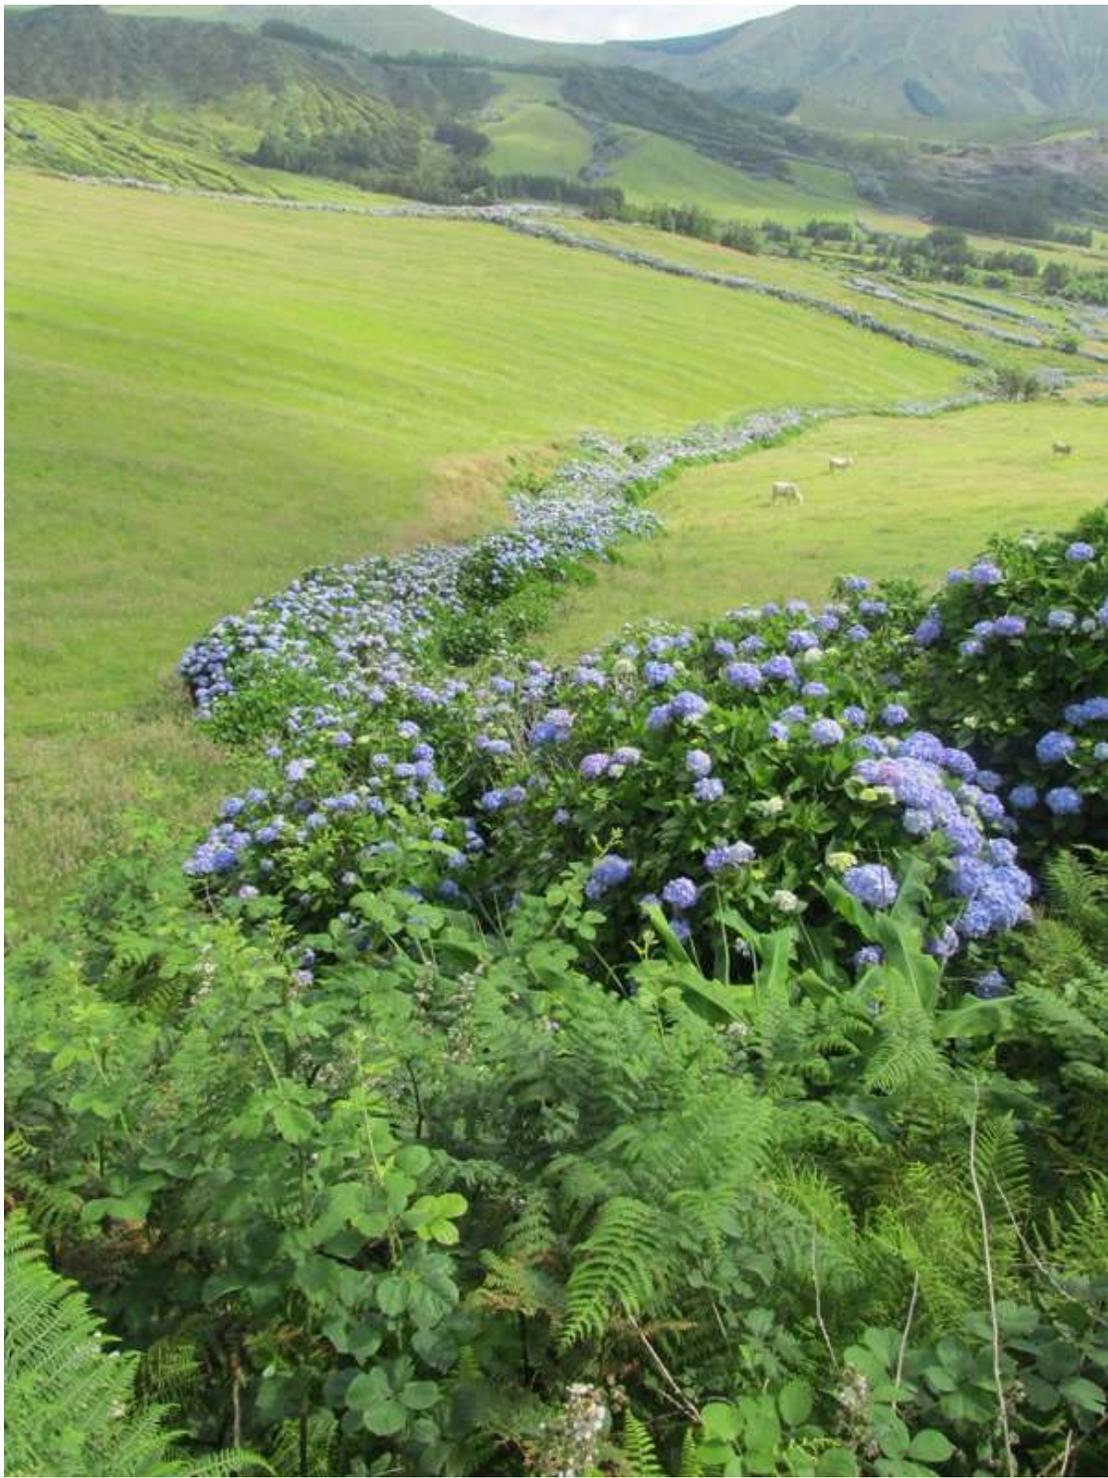
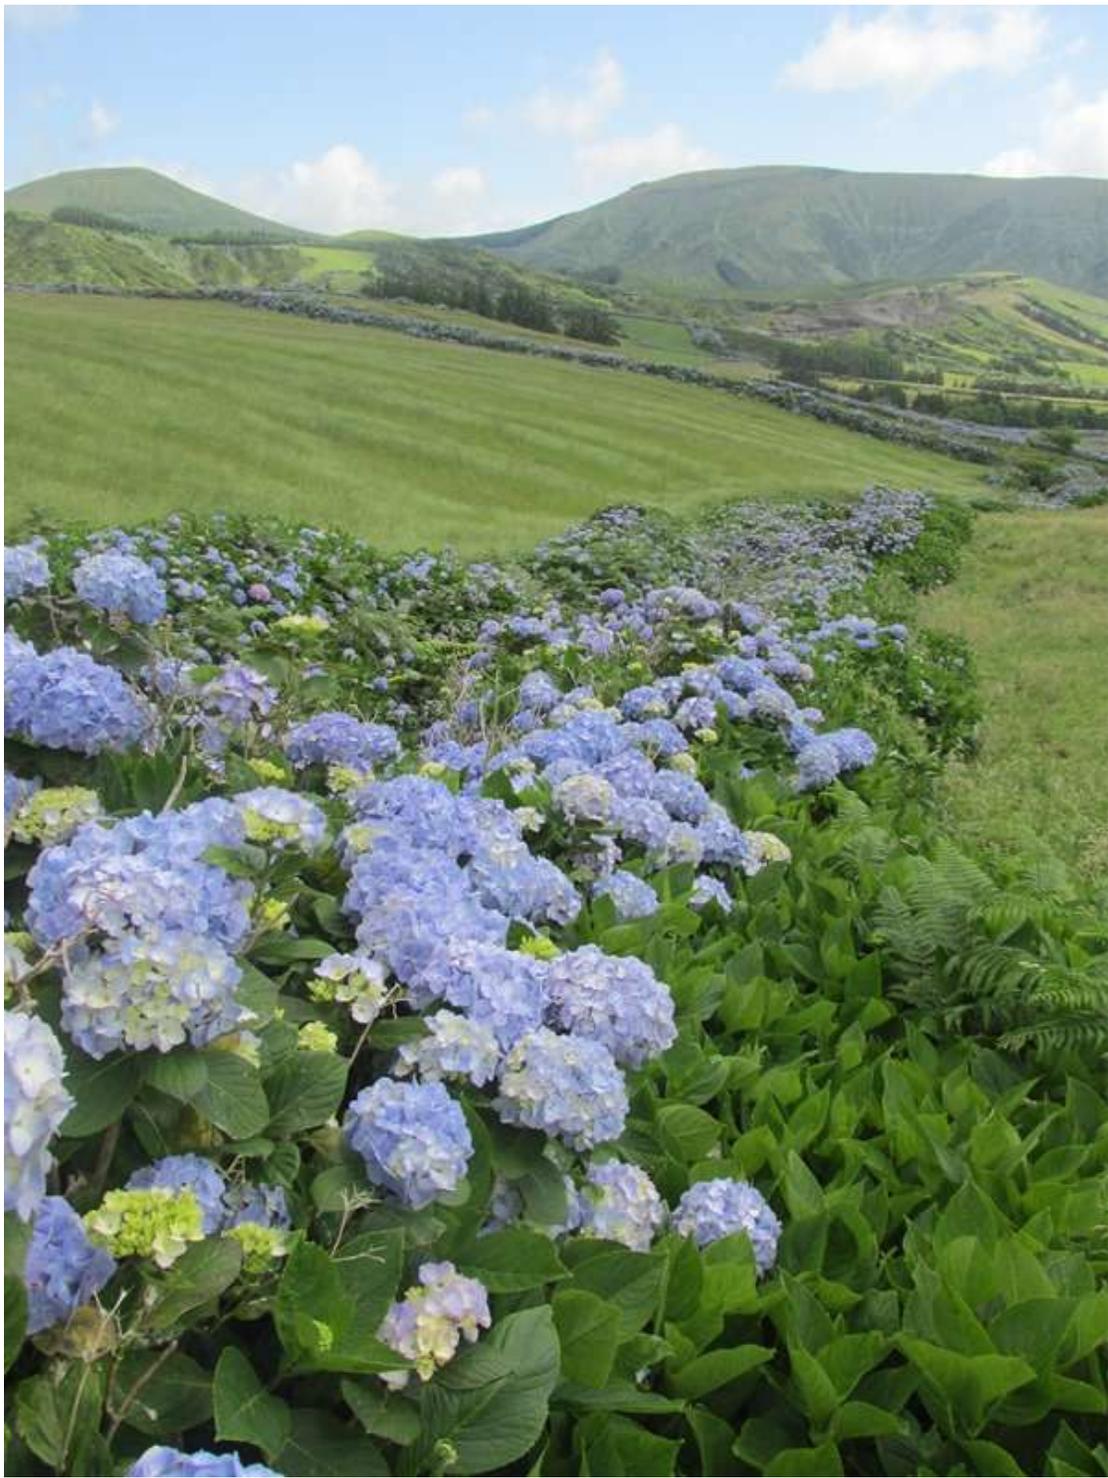
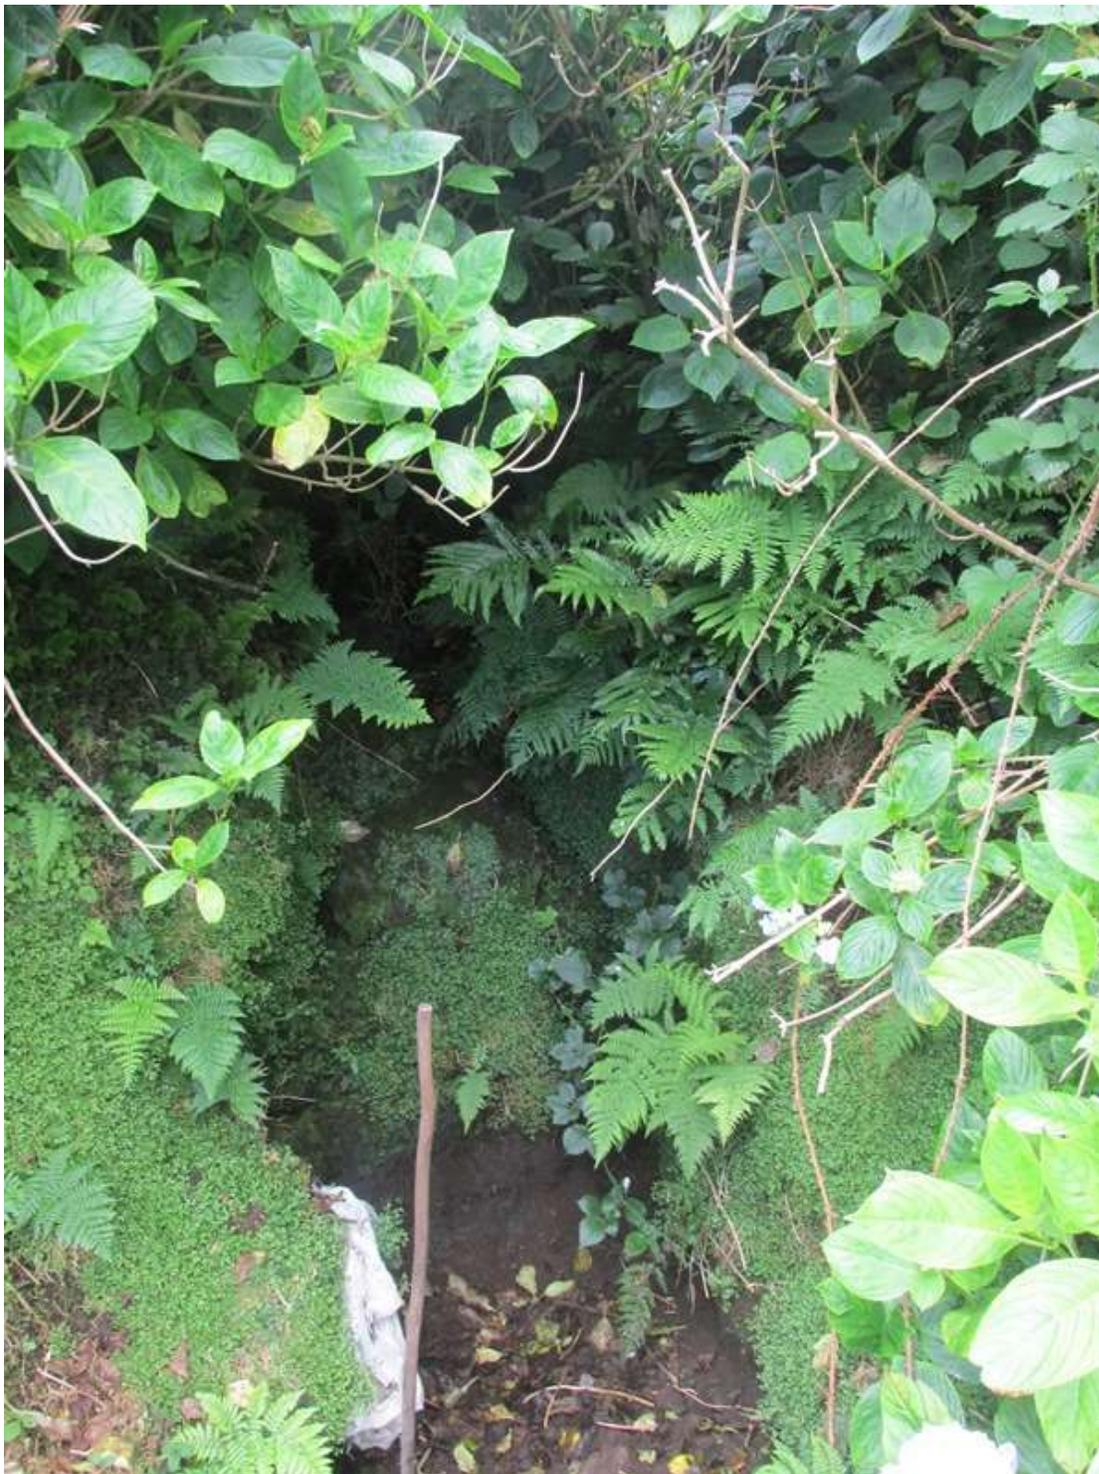
Descrição da ocorrência Existência de vegetação, hortências e cana-roca a 150 metros da montante e 250 a jusante deste ponto

Gravidade Pouco grave - Situação pontual, sem riscos imediatos

Falta de limpeza da vegetação pelos proprietários de margens privadas e respetiva manutenção

Descrição geral das propostas de intervenção Limpeza de vegetação pelos proprietários e limpeza vegetação passagem hidráulica pelo Município

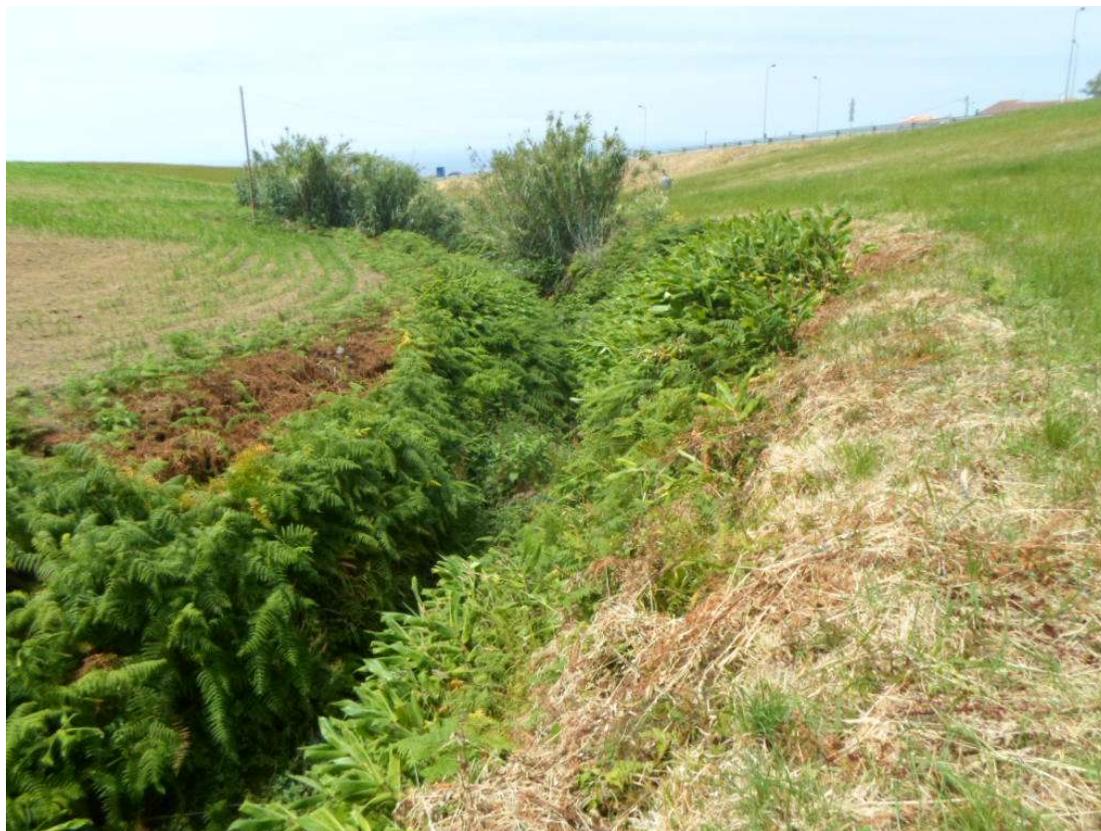
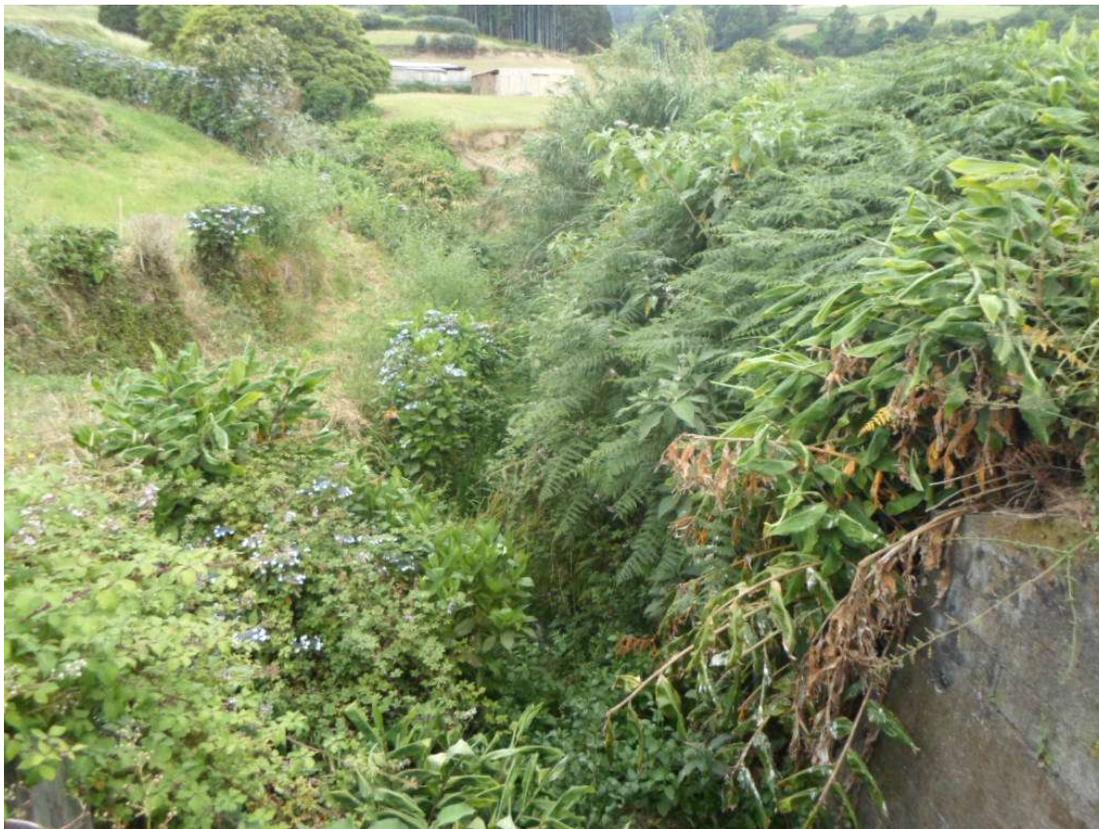
Descrição da ocorrência Verificou-se necessidade de limpeza de vegetação de pequeno porte na zona urbana, para montante da estrada regional a linha de água encontra-se em estado razoável de conservação.

Gravidade Pouco grave - Situação pontual, sem riscos imediatos

Descrição das possíveis causas das ocorrências Devido à falta de manutenção.

Tipo de intervenção Limpeza de vegetação

Descrição geral das propostas de intervenção Corte e remoção de vegetação de pequeno porte

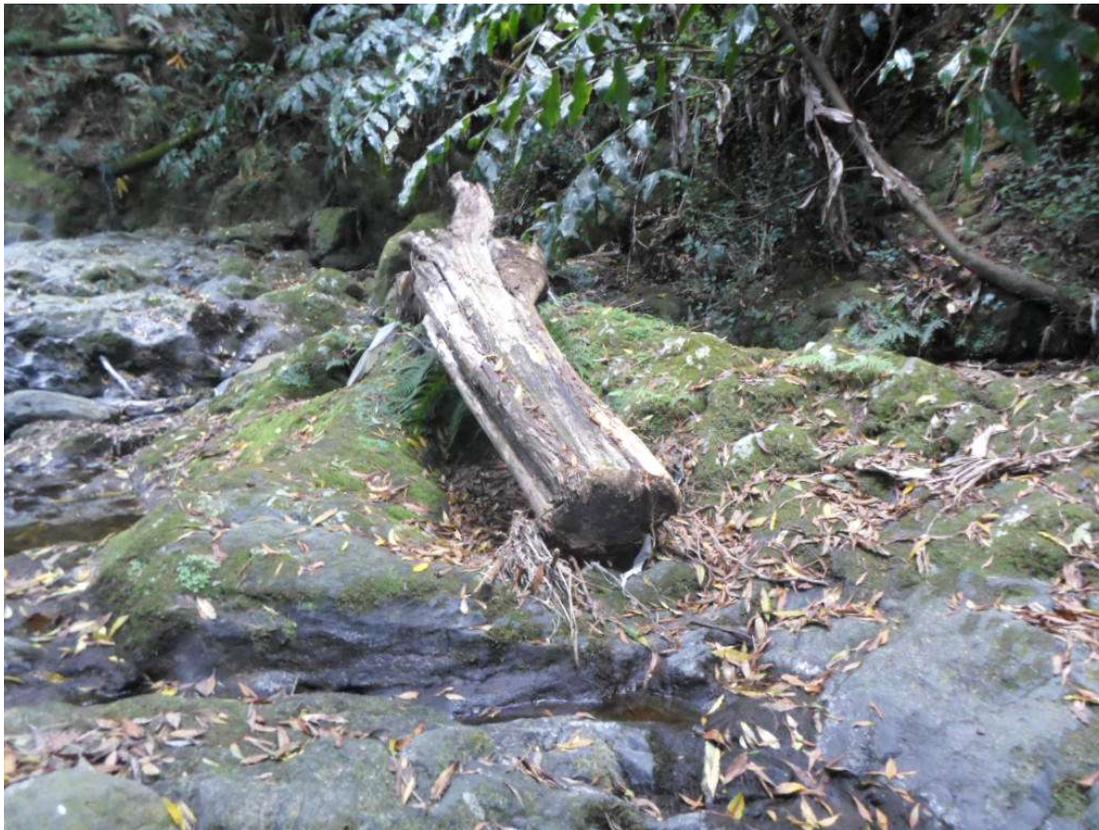
Descrição da ocorrência Verificou-se a existência de material arbóreo de grande porte na linha de água

Gravidade Médio - Gravidade moderada, necessidade de ação preventiva

Descrição das possíveis causas das ocorrências Naturais

Tipo de intervenção Corte de material arbóreo

Descrição geral das propostas de intervenção Corte e remoção ou queima de material arbóreo

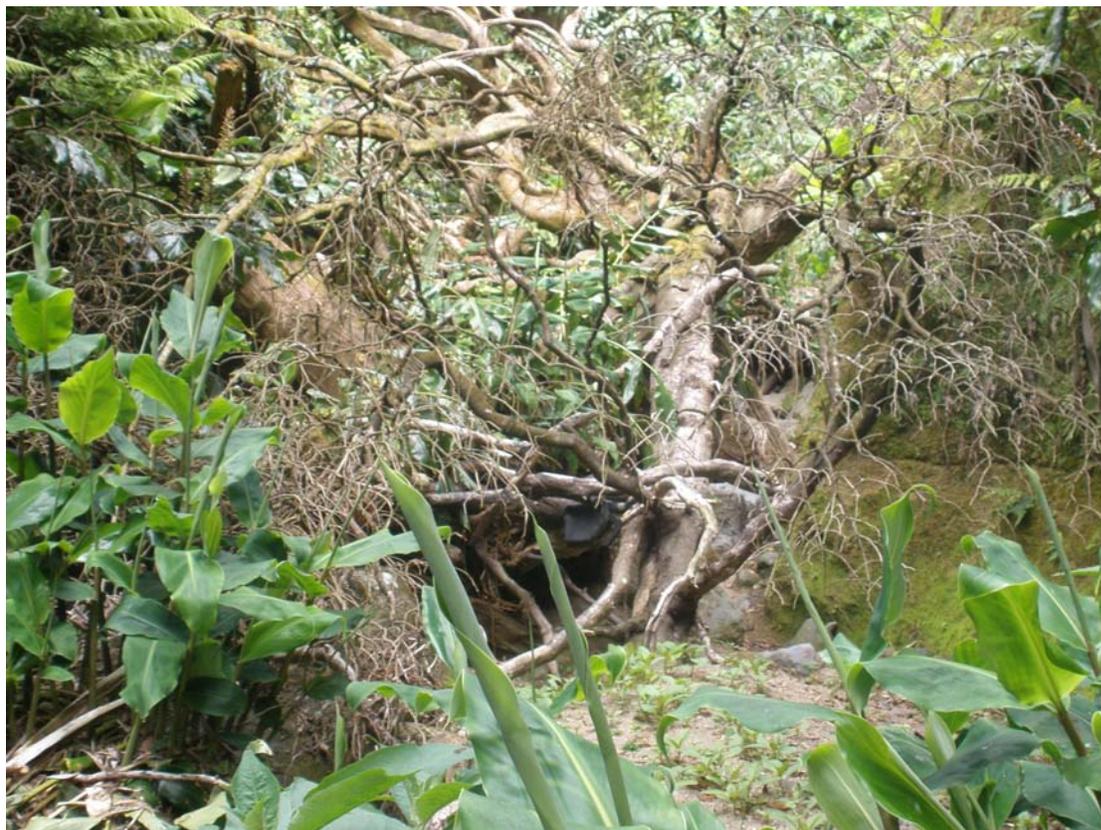
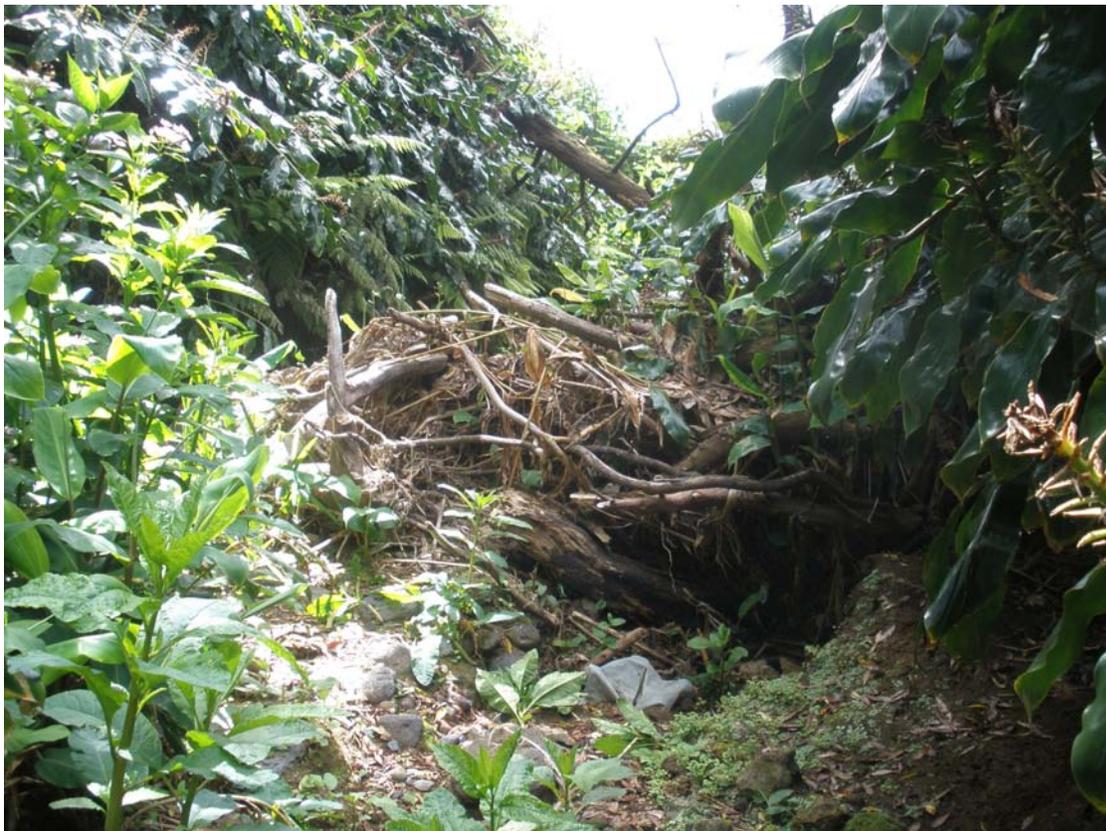
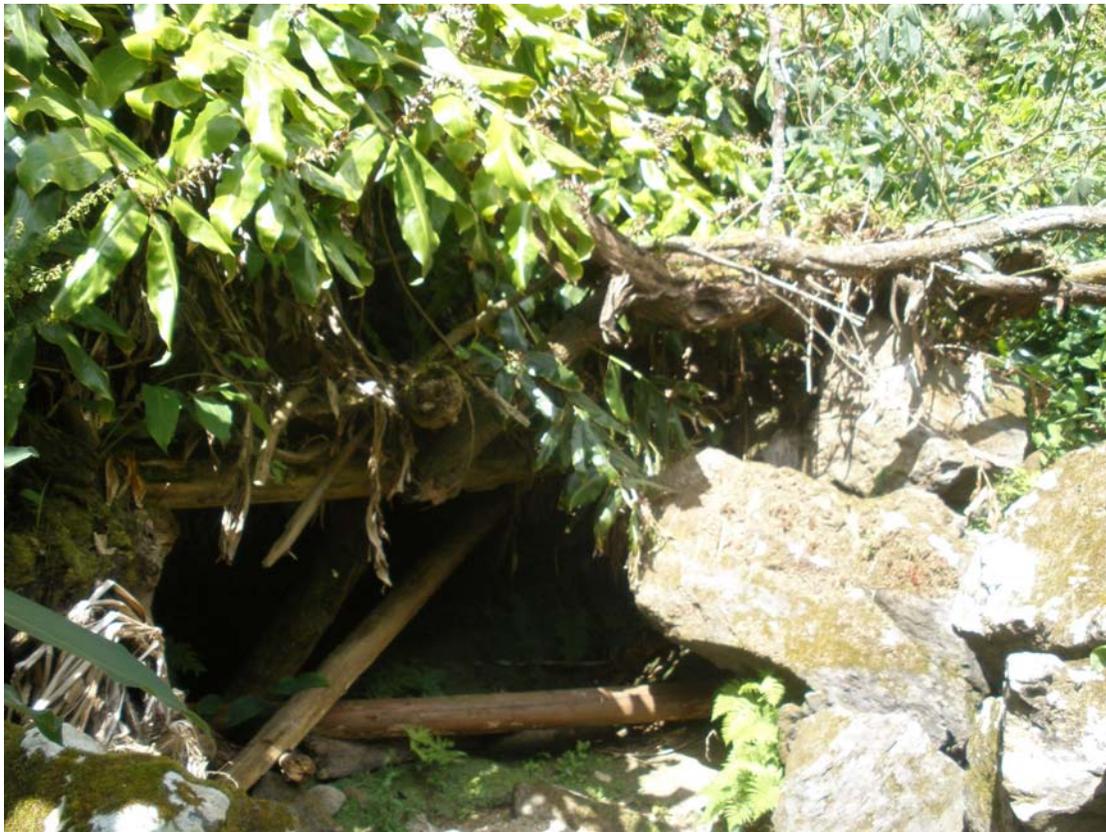
Descrição da ocorrência Deposição de resíduos, RSU's e biodegradáveis na linha de água.
