## ANEXO II

### FORMULÁRIOS

DSRHOT/RIBEIRAS/2014/090 até DSRHOT/RIBEIRAS/2014/126

**Registo de ocorrências em ribeiras 2014**

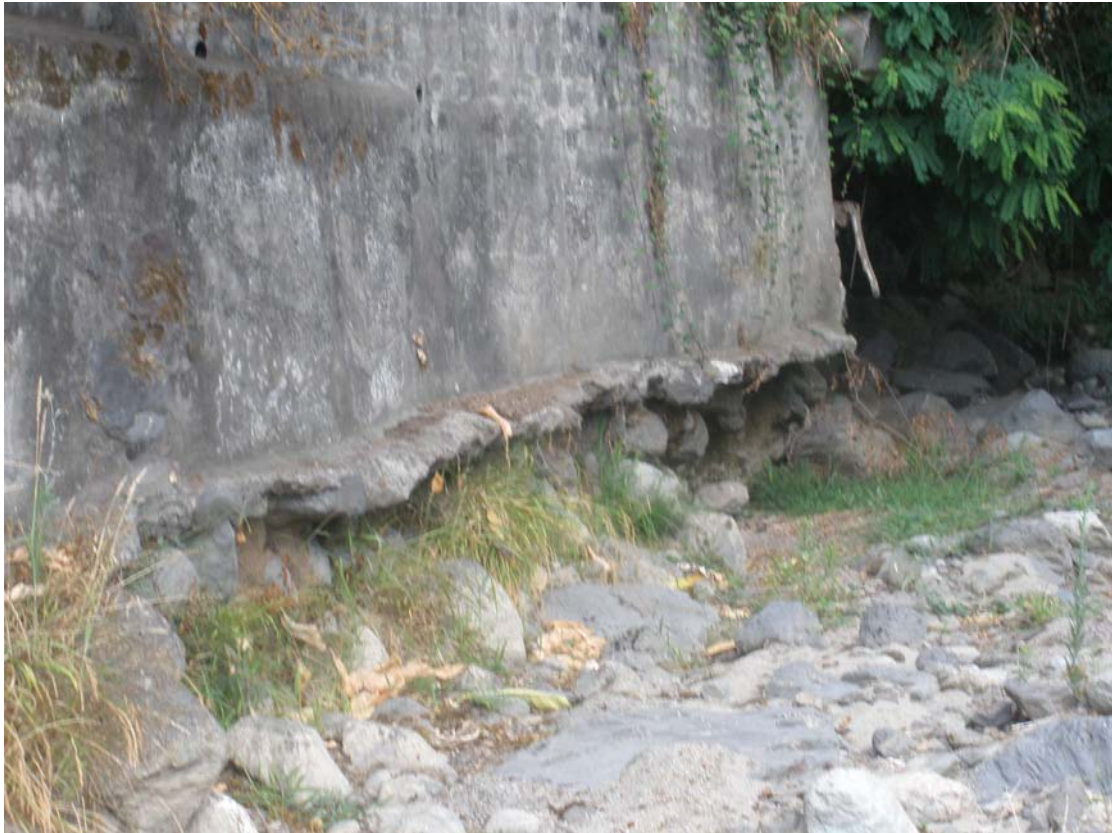
Titularidade do(s) terreno(s) Desconhece-se

| Descrição das possíveis causas das ocorrências | Devido às sucessivas intempéries. | | | |

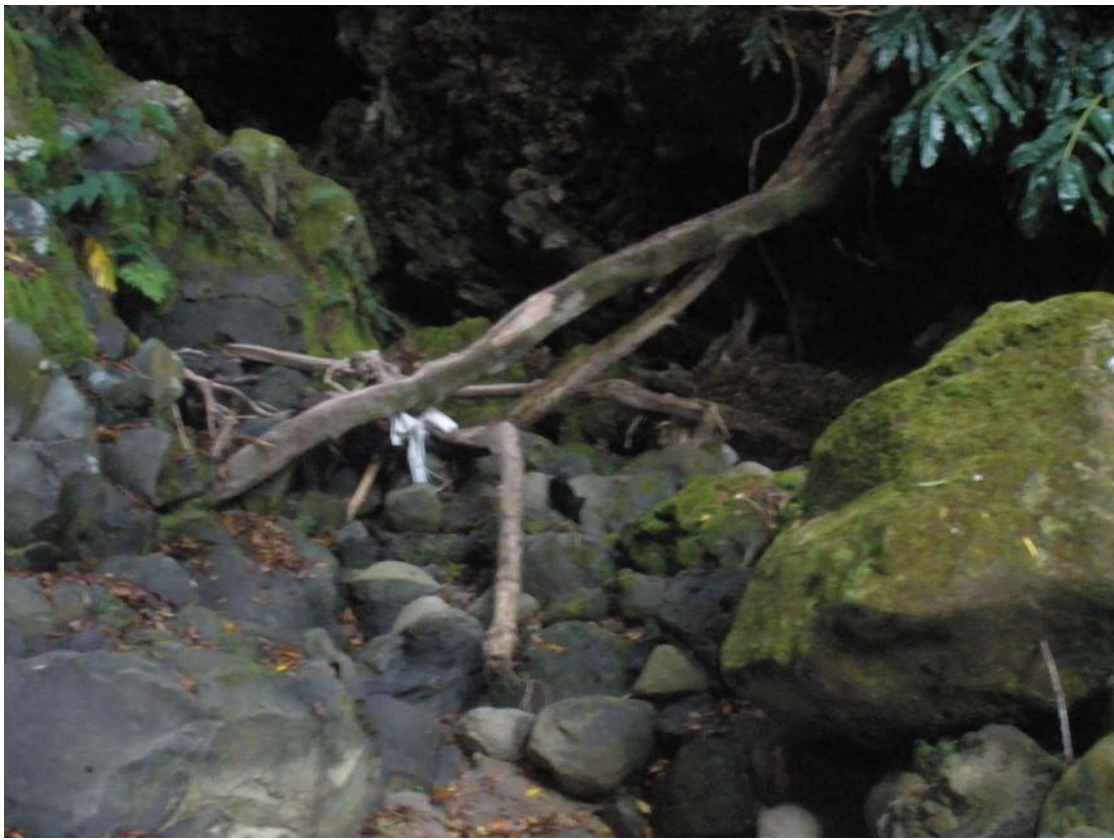
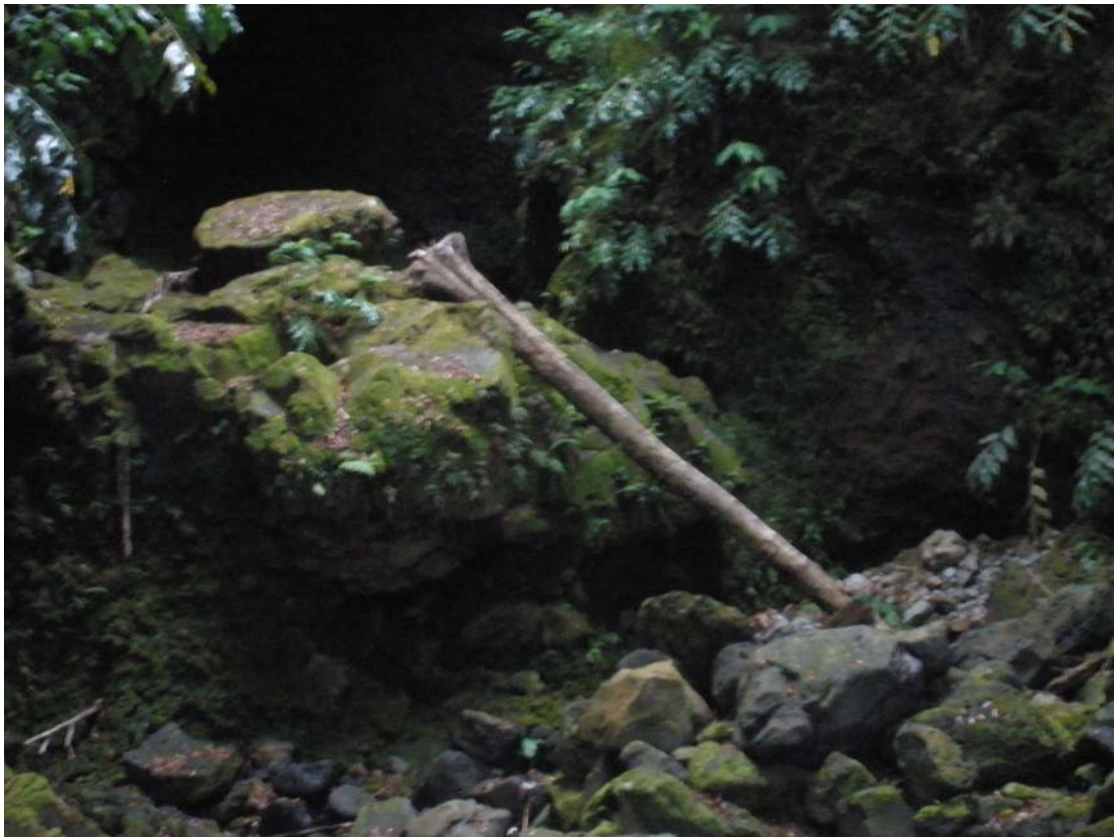
| Titularidade do(s) terreno(s) | Diversos | | | |

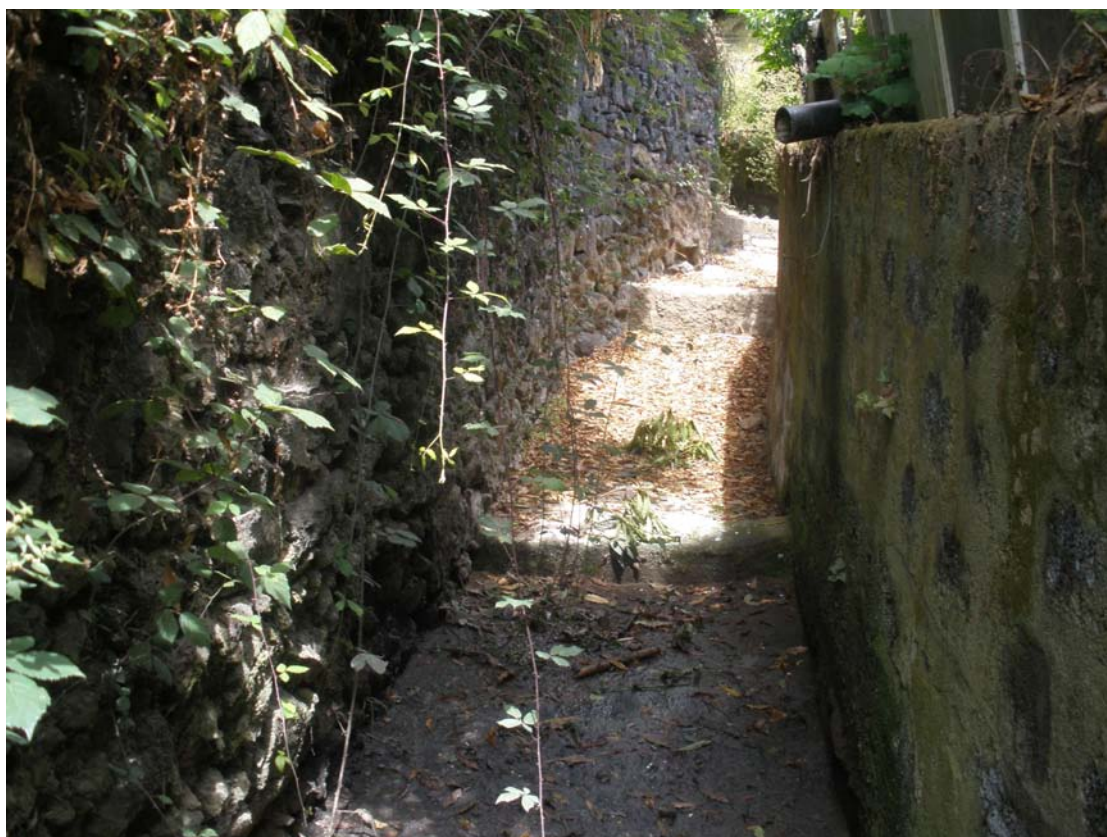
Titularidade do(s) terreno (s) António José Palhinha Costa, sita na Canada do Morgado Soares n.º 1, 9680-506 VFC

Descrição geral das propostas de intervenção Este Serviço de Ambiente procedeu à notificação do responsável pela descarga de águas degradadas para a linha de água.

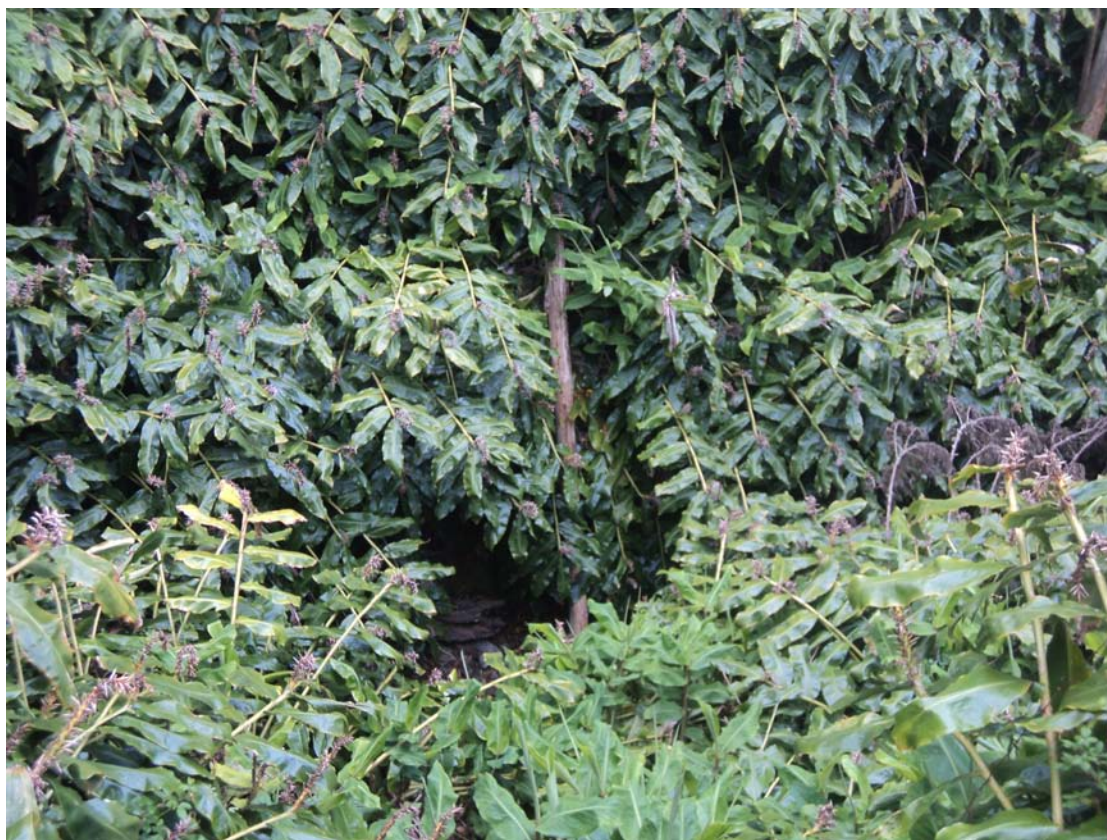
Descrição das possíveis causas das ocorrências Devido à falta de intervenção de limpeza da linha de água.

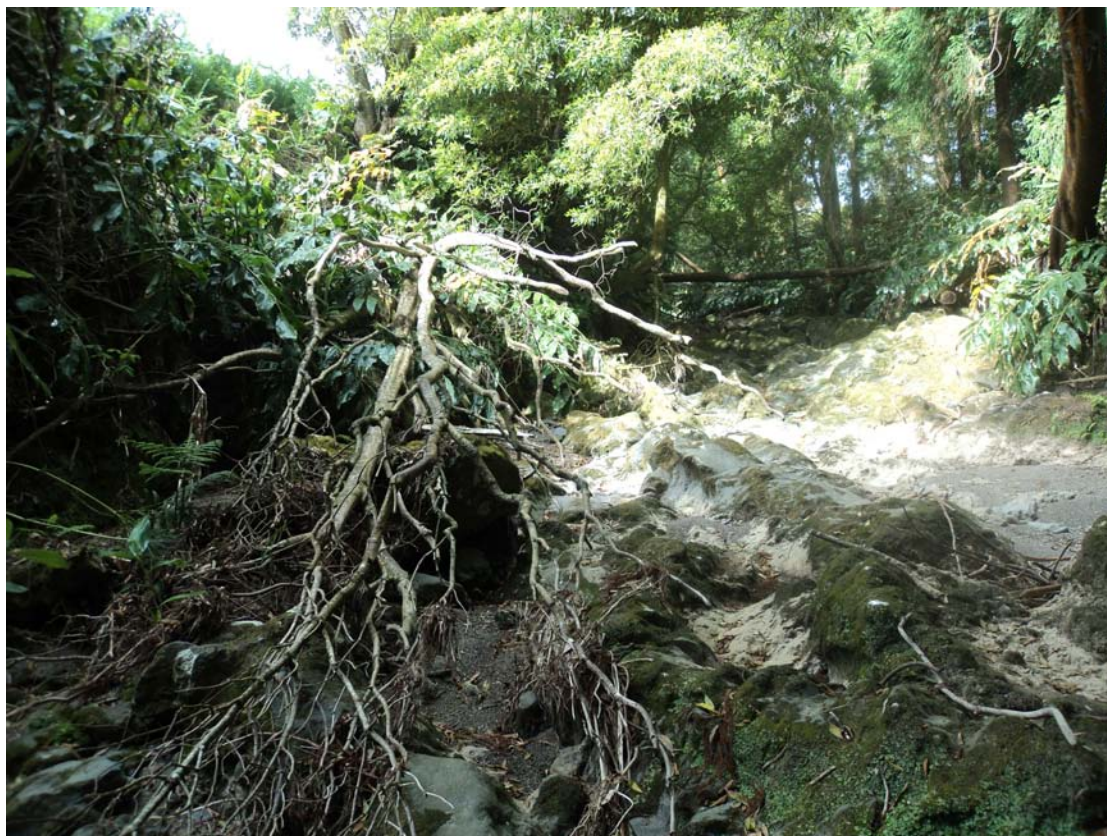
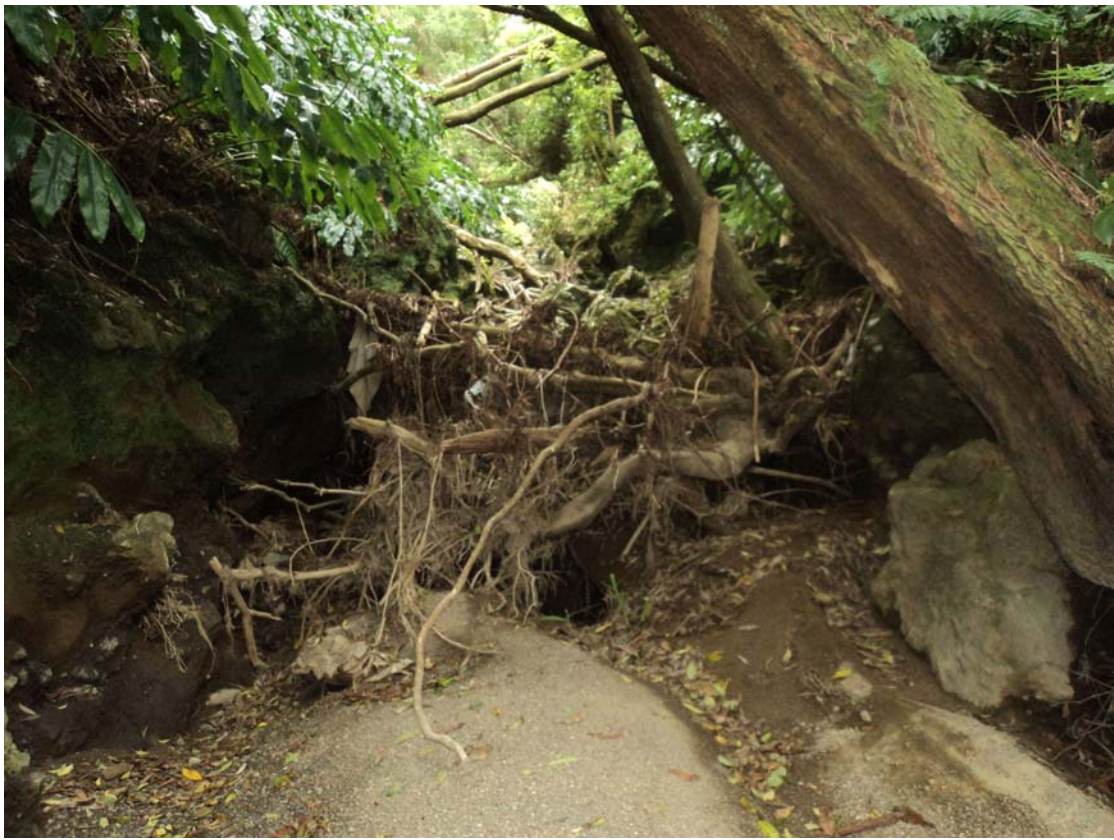
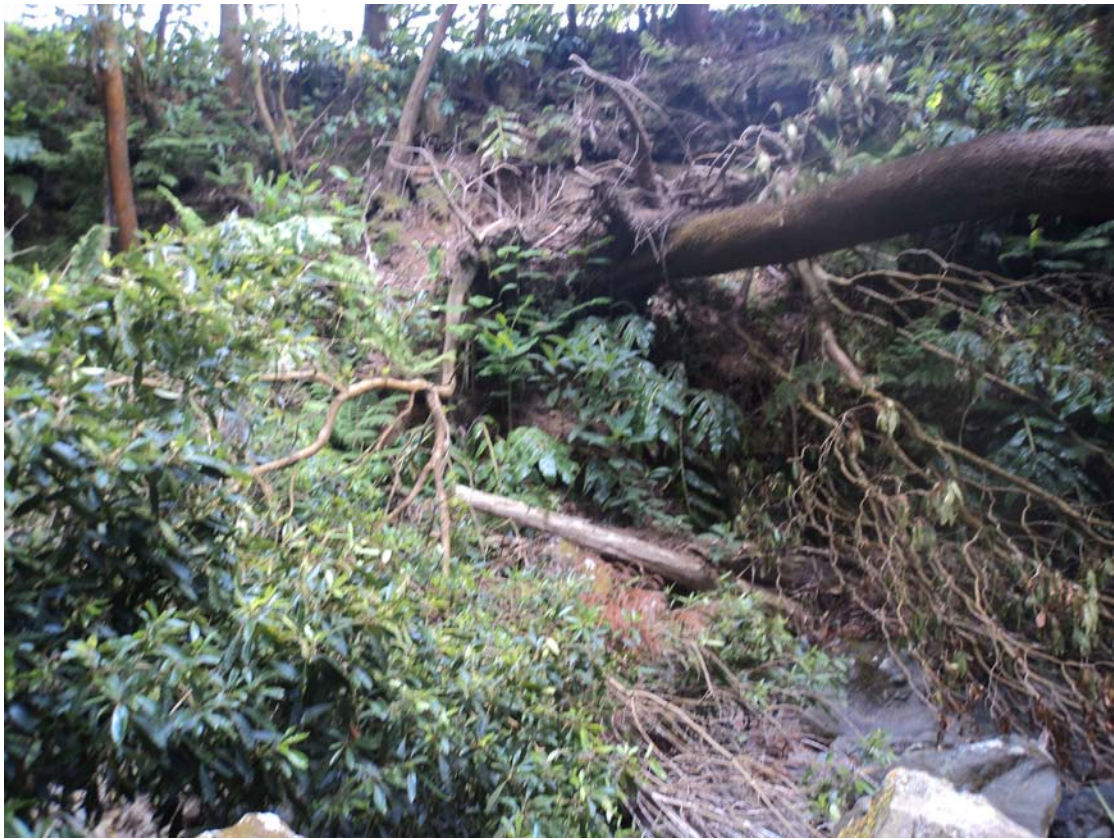
Tipo de ocorrência relatada  
Derrocada  
Assoreamento/ObstruçãoDescrição da ocorrência  
Verificou-se no percurso efetuado, para montante, necessidade de limpeza de vegetação de grande porte.Gravidade  
Grave - Pessoas e bens em risco iminenteTitularidade do(s) terreno(s)  
Diversos**REGISTO FOTOGRÁFICO**
