## Síntese – ilha do Pico

**PICO**

**REGIÃO AUTÓNOMA DOS AÇORES**  
**Secretaria Regional dos Recursos Naturais**

## Registo de ocorrências em ribeiras

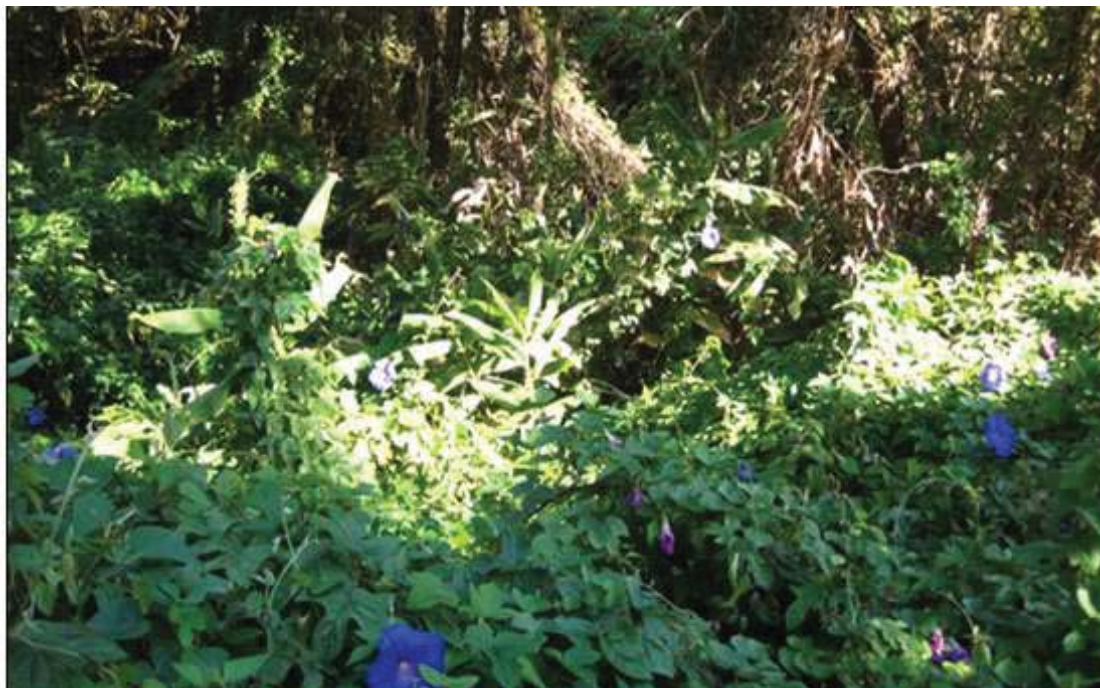
**Referência** AHA/RIBEIRAS/2013/013

**Descrição da ocorrência** Verifica-se que a Ribeira Joanes se encontra predominantemente coberta de espécies vegetais infestantes, tanto na sua margem como no seu leito.

**Gravidade** Pouco urgente - Situação pontual, sem riscos imediatos

**Causas das ocorrências** Falta de Manutenção.

**Propostas de intervenção** Sendo necessário proceder á sua limpeza/corte de vegetação.

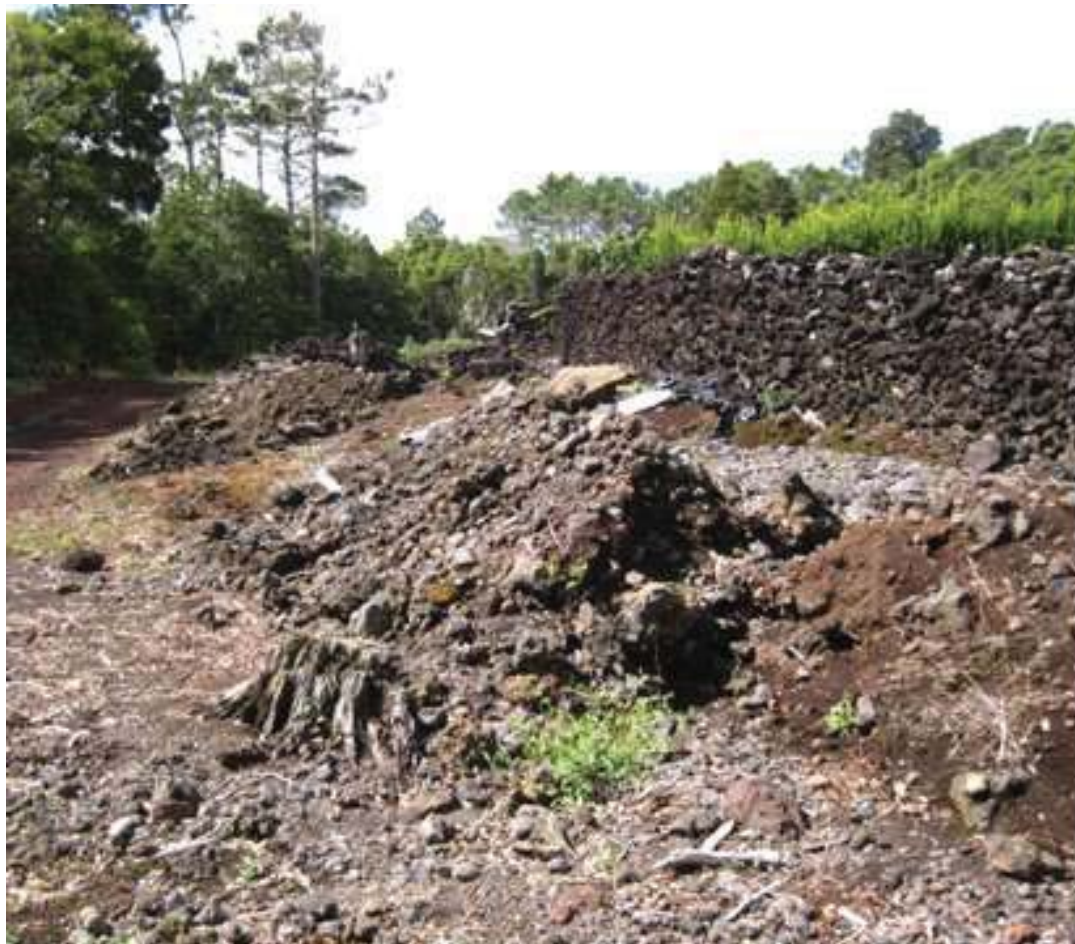
**Referência** AHA/RIBEIRAS/2013/004

**Descrição da  
ocorrência** A- Verifica-se que a ribeira neste local tem uma margem constituída essencialmente de  
aluvião/terra, aquando do escorrer das águas a margem acaba por ceder e  
consequentemente escorrer para o caminho.  
B-Obstrução do leito por vegetação.

**Gravidade** Médio - Gravidade moderada, necessidade de ação preventiva

| <b>Causas das ocorrências</b> | Falta de manutenção. |

| <b>Propostas de intervenção</b> | A- É necessário proceder á construção de um muro solido de forma a suportar o caudal da ribeira em causa.<br>B- Limpeza e remoção do coberto vegetal. |

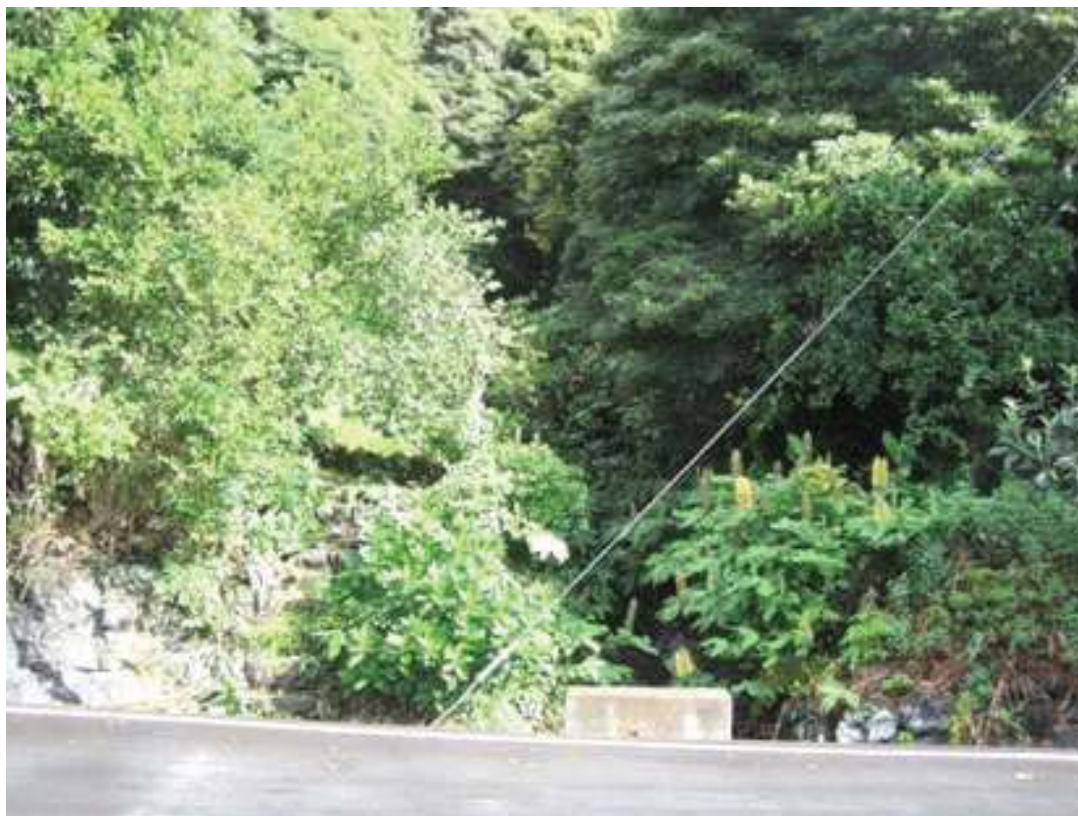
**Referência** AHA/RIBEIRAS/2013/003

**Gravidade** Médio - Gravidade moderada, necessidade de ação preventiva

**Causas das ocorrências** Falta de manutenção do coberto vegetal.

**Propostas de intervenção** Limpeza do coberto vegetal.

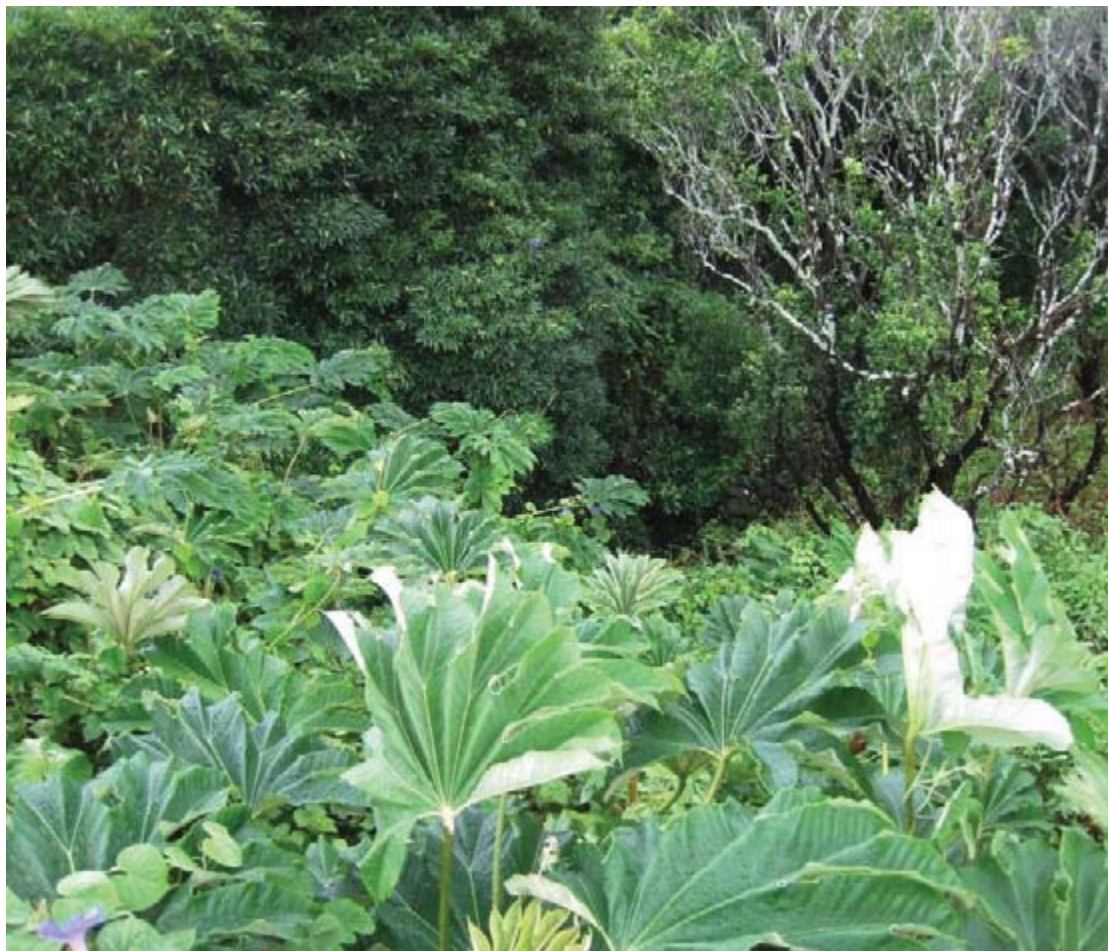
**Gravidade** Médio - Gravidade moderada, necessidade de ação preventiva

**Causas das ocorrências** Falta de Manutenção.

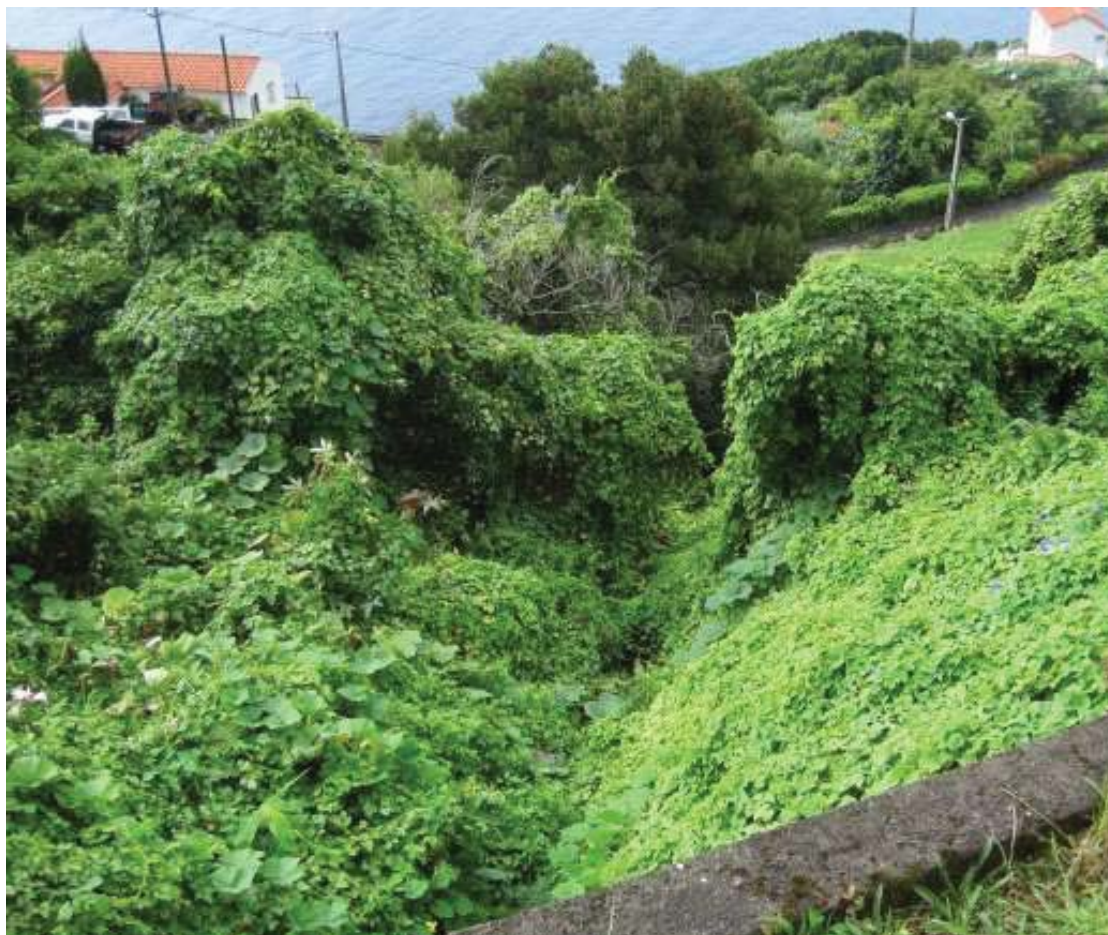
**Gravidade** Médio - Gravidade moderada, necessidade de ação preventiva

**Causas das ocorrências** Falta de manutenção.

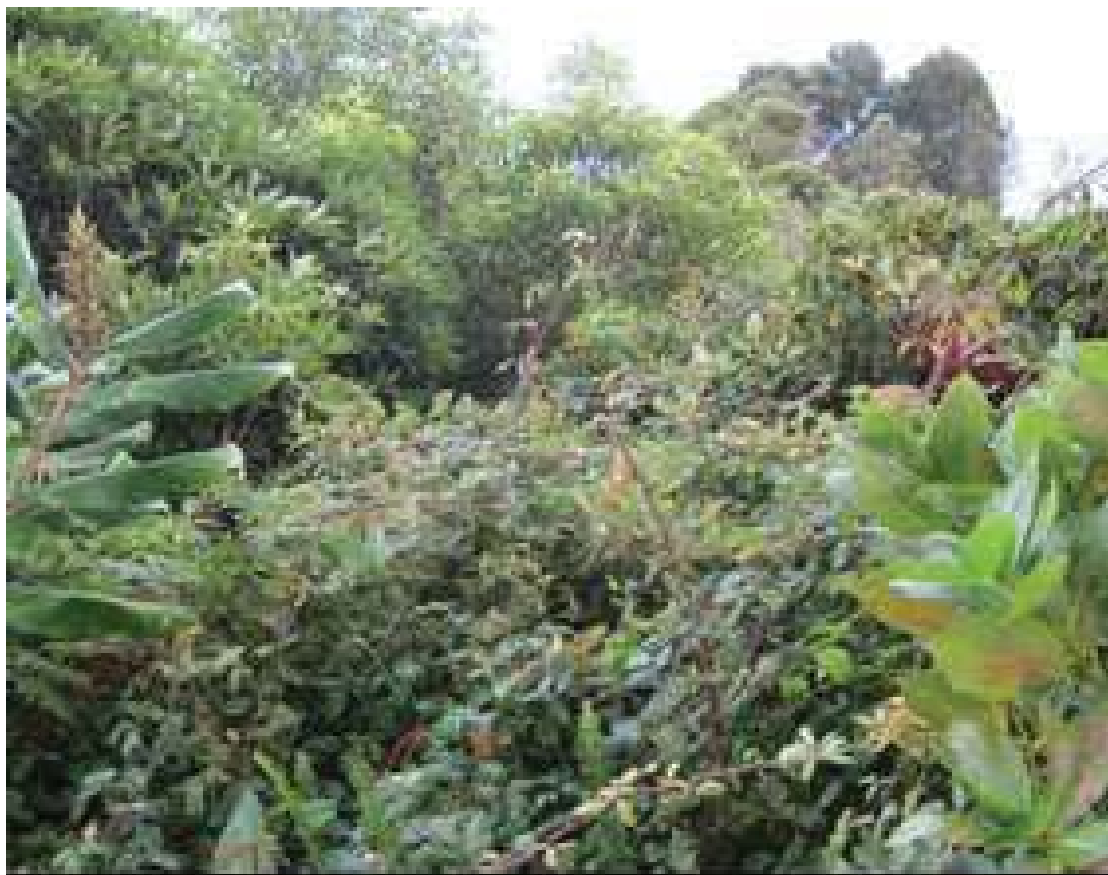
**Gravidade** Médio - Gravidade moderada, necessidade de ação preventiva

**Causas das ocorrências** Falta de Manutenção.

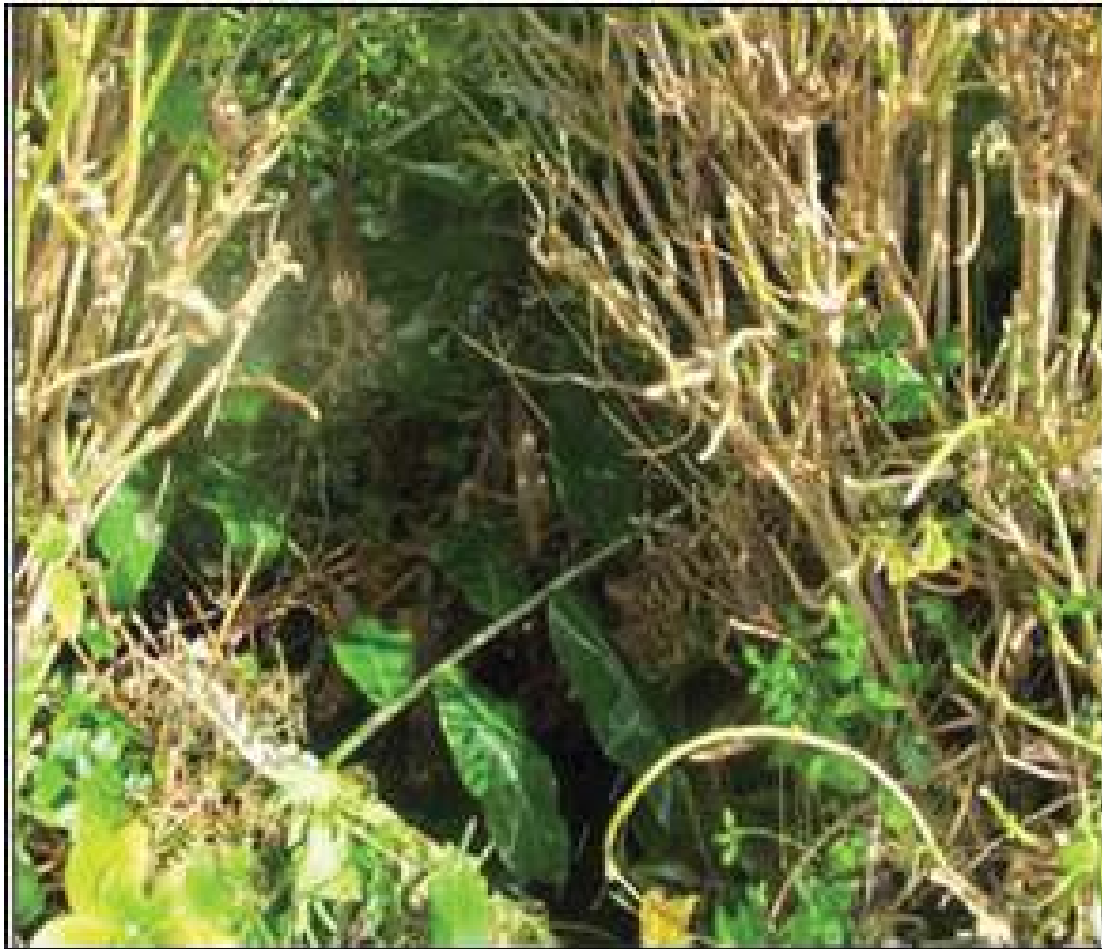
**Gravidade** Médio - Gravidade moderada, necessidade de ação preventiva

**Causas das ocorrências** Falta de manutenção

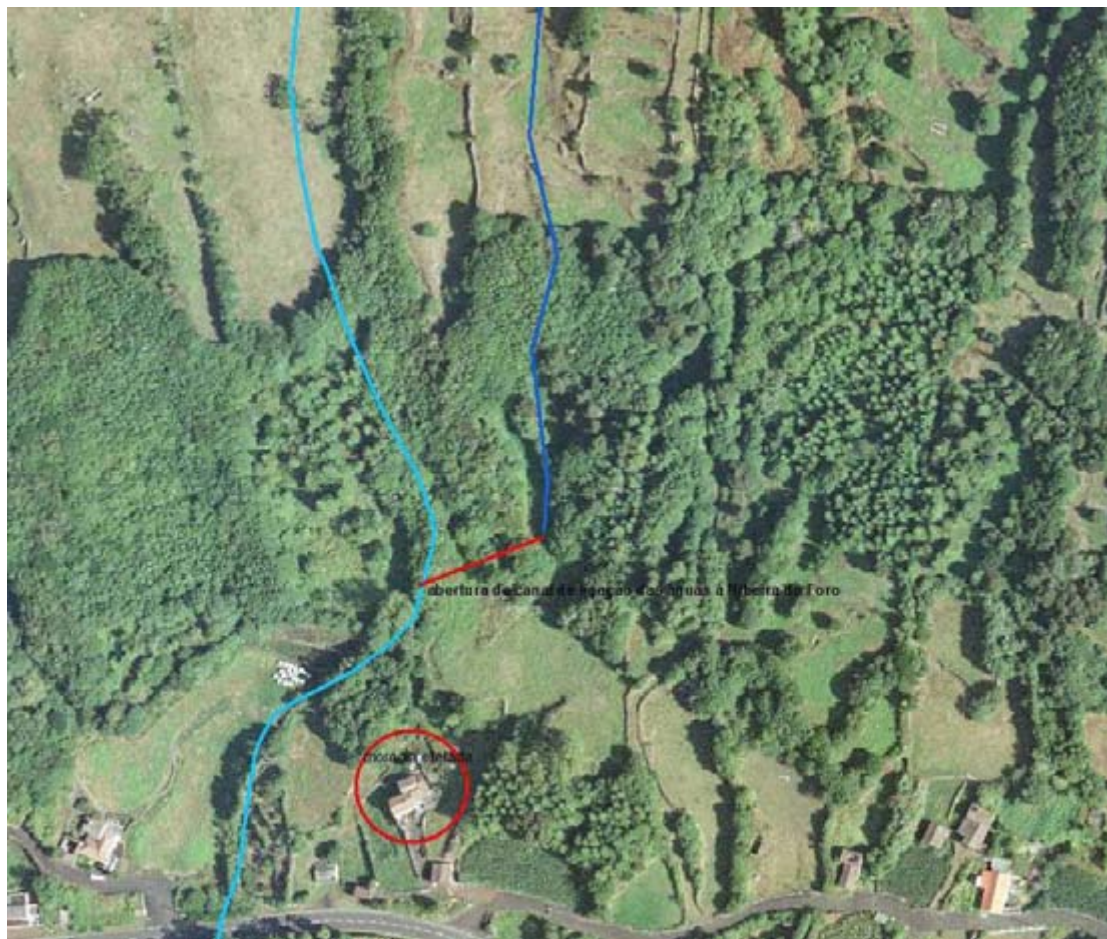
**Gravidade** Muito Grave - Pessoas e bens afetados

**Causas das ocorrências** Águas abandonadas que livres transpõem os limites dos prédios vizinhos sem desaguar no mar, indo afetar uma moradia e terrenos agrícolas adjacentes.

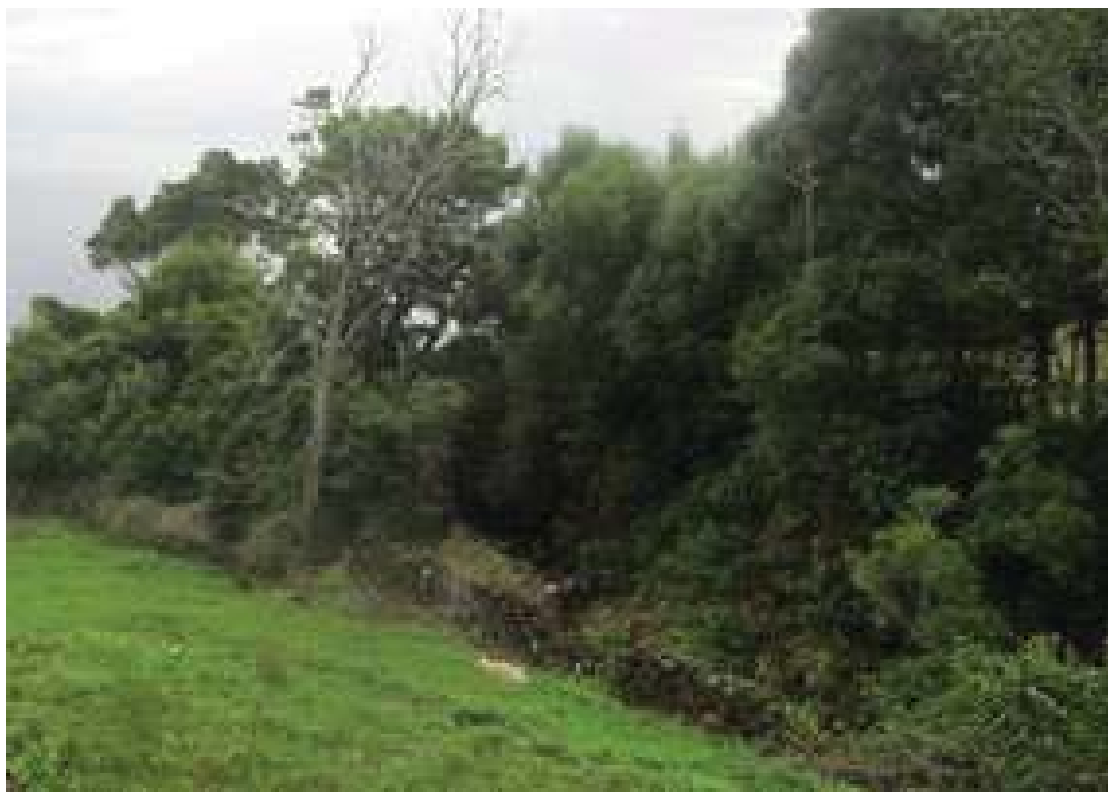
**Gravidade** Médio - Gravidade moderada, necessidade de ação preventiva

**Causas das ocorrências** Falta de Manutenção.

**Propostas de  
intervenção** Sendo necessário proceder á sua limpeza/corte de vegetação.

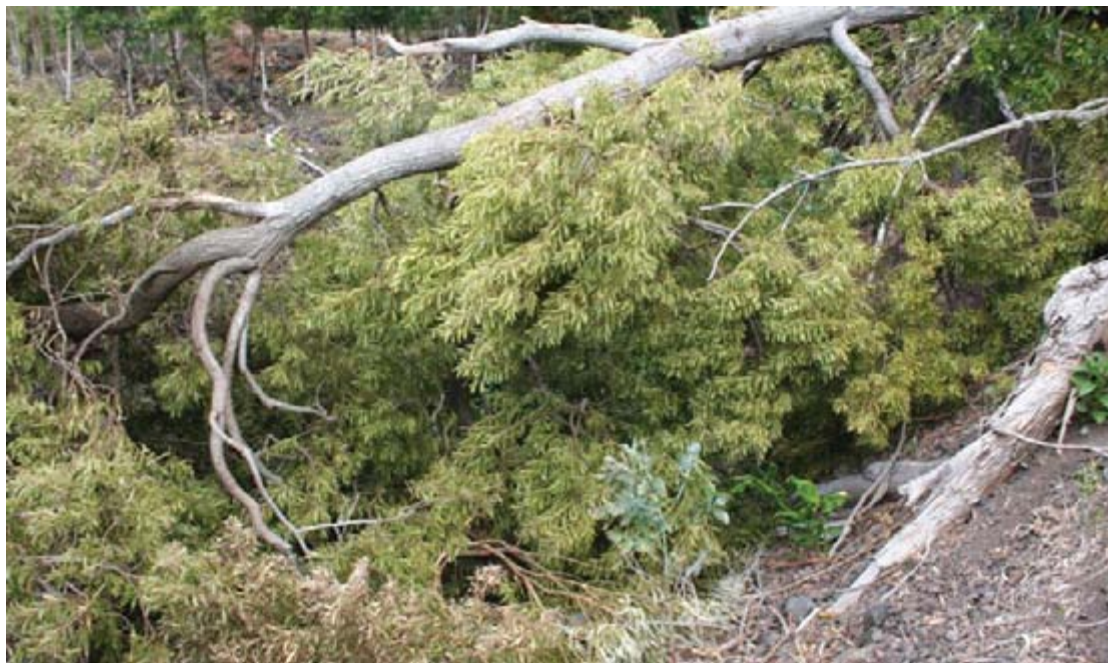
**Gravidade** Médio - Gravidade moderada, necessidade de ação preventiva

**Causas das ocorrências** Falta de manutenção. Novo canal que se formou sem escoamento para o mar.

**Propostas de  
intervenção** Limpeza, remoção de inertes e material vegetal.

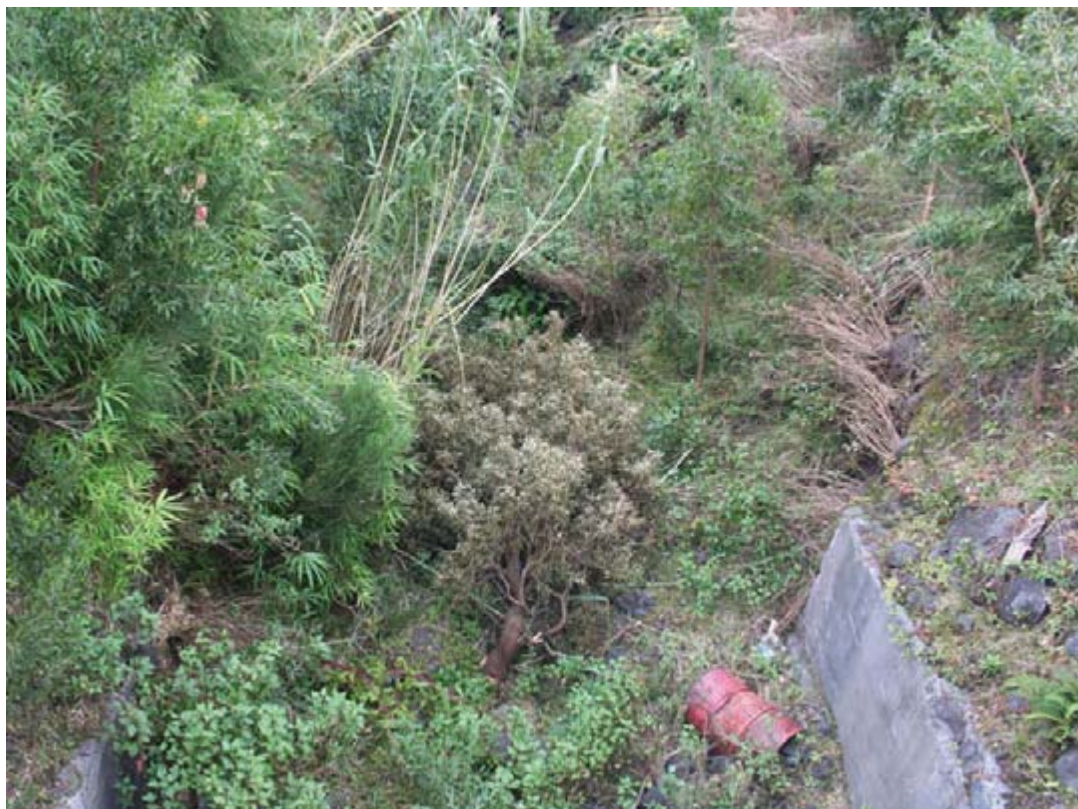
**Gravidade** Médio - Gravidade moderada, necessidade de ação preventiva

**Causas das ocorrências** Fruto dos ventos fortes do último temporal.

**Propostas de intervenção** É necessário efetuar a limpeza e remoção do Material Vegetal.

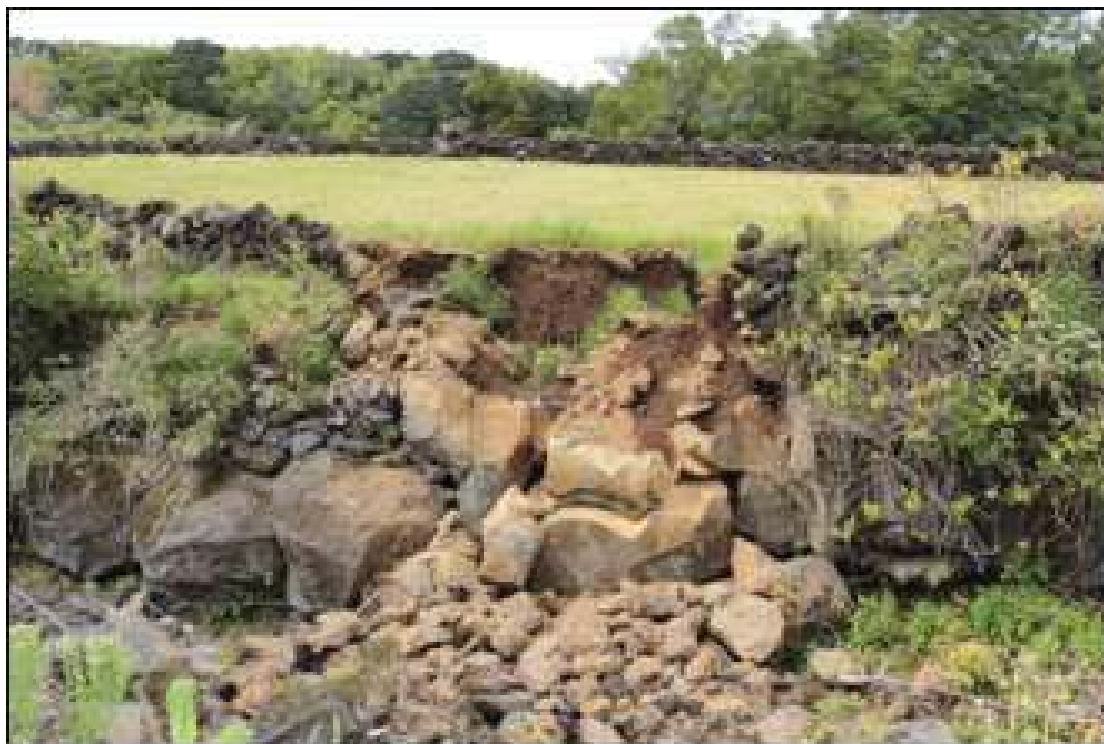
| <b>Gravidade</b> | Médio - Gravidade moderada, necessidade de ação preventiva |

| <b>Causas das ocorrências</b> | Derrocada da rocha do leito rochoso onde estava assente o muro de pedra. |

| <b>Propostas de intervenção</b> | Reconstrução do muro com pedra e betão e remoção do leito da ribeira das rochas provenientes da derrocada. |

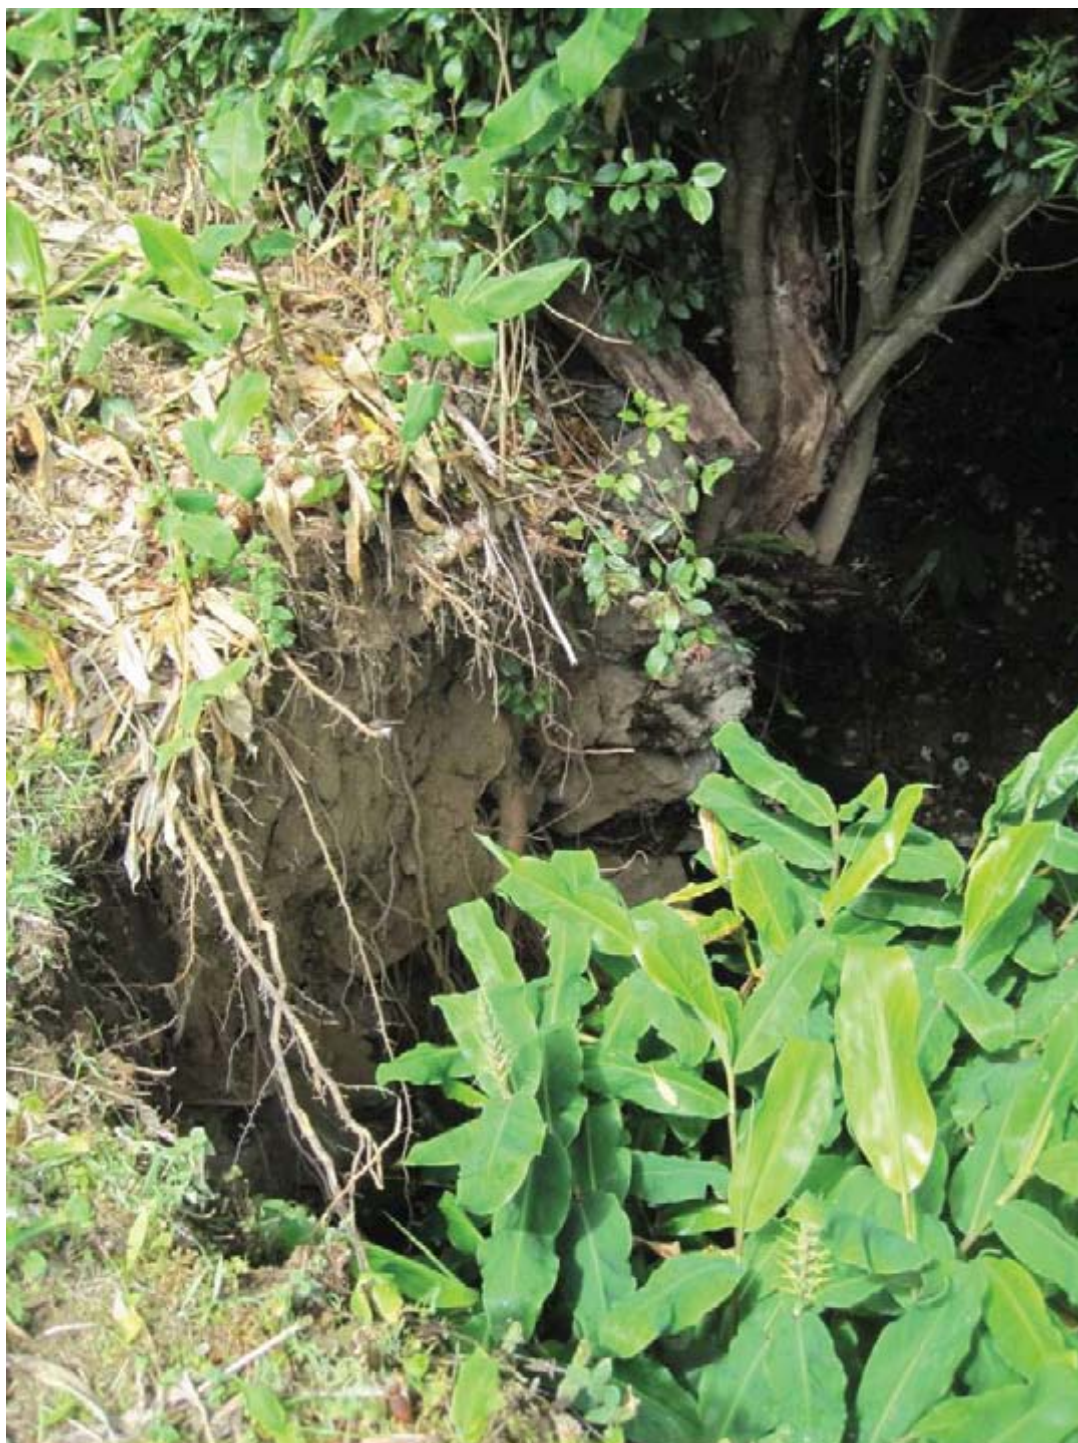
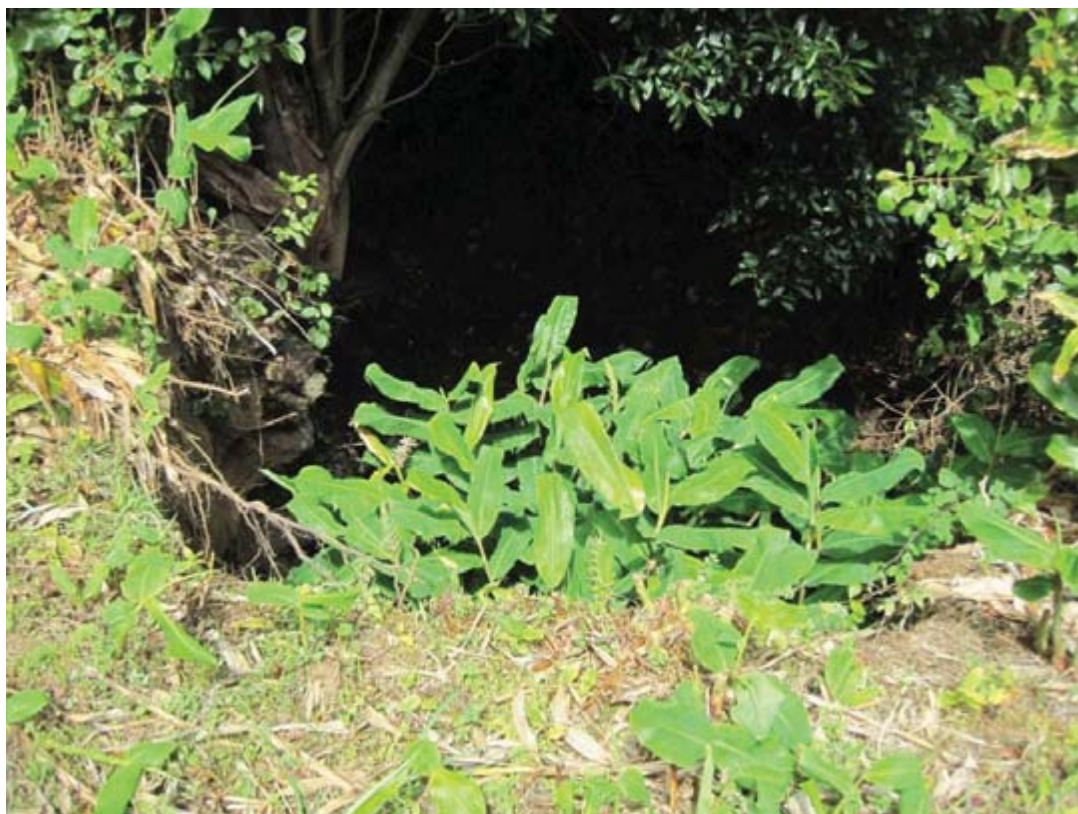
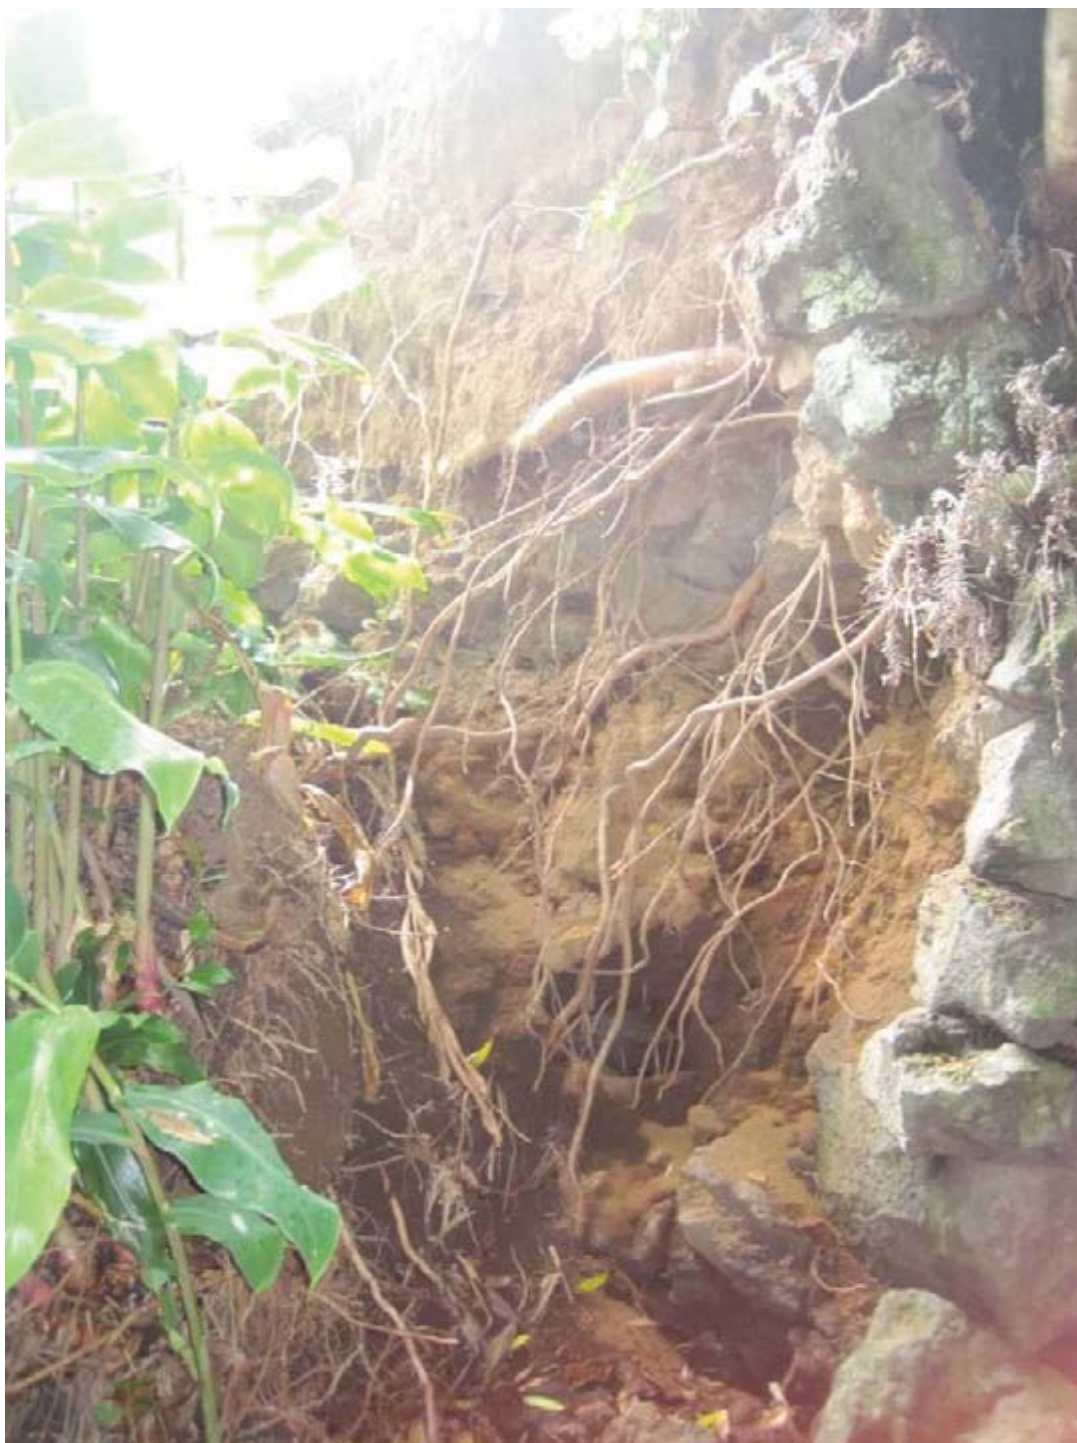
| <b>Causas das ocorrências</b> | Caudal torrencial com forte intensidade. |

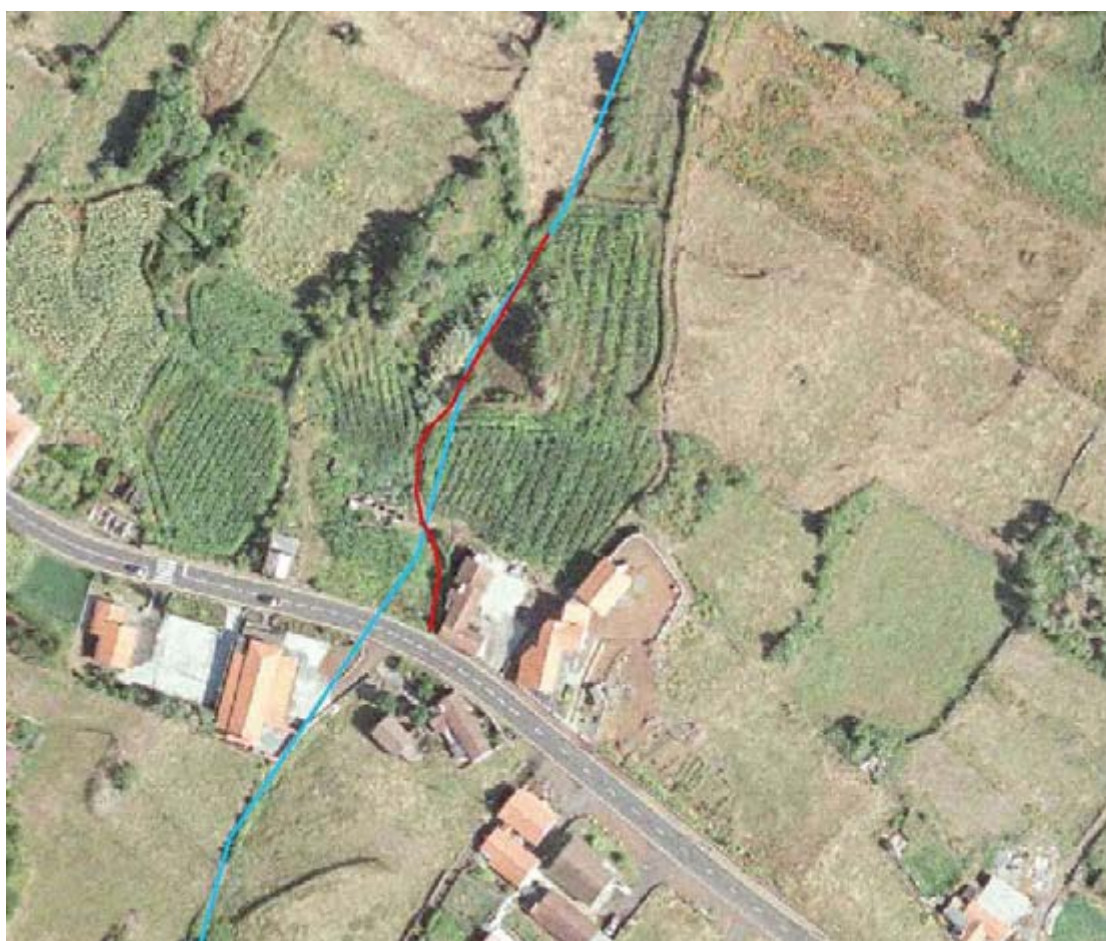
**Causas das ocorrências** Obstrução da passagem hidráulica localizada na estrada regional pelos caudais sólidos devido ao subdimensionamento da passagem que provoca galgamento e inundação das moradias e terrenos adjacentes.

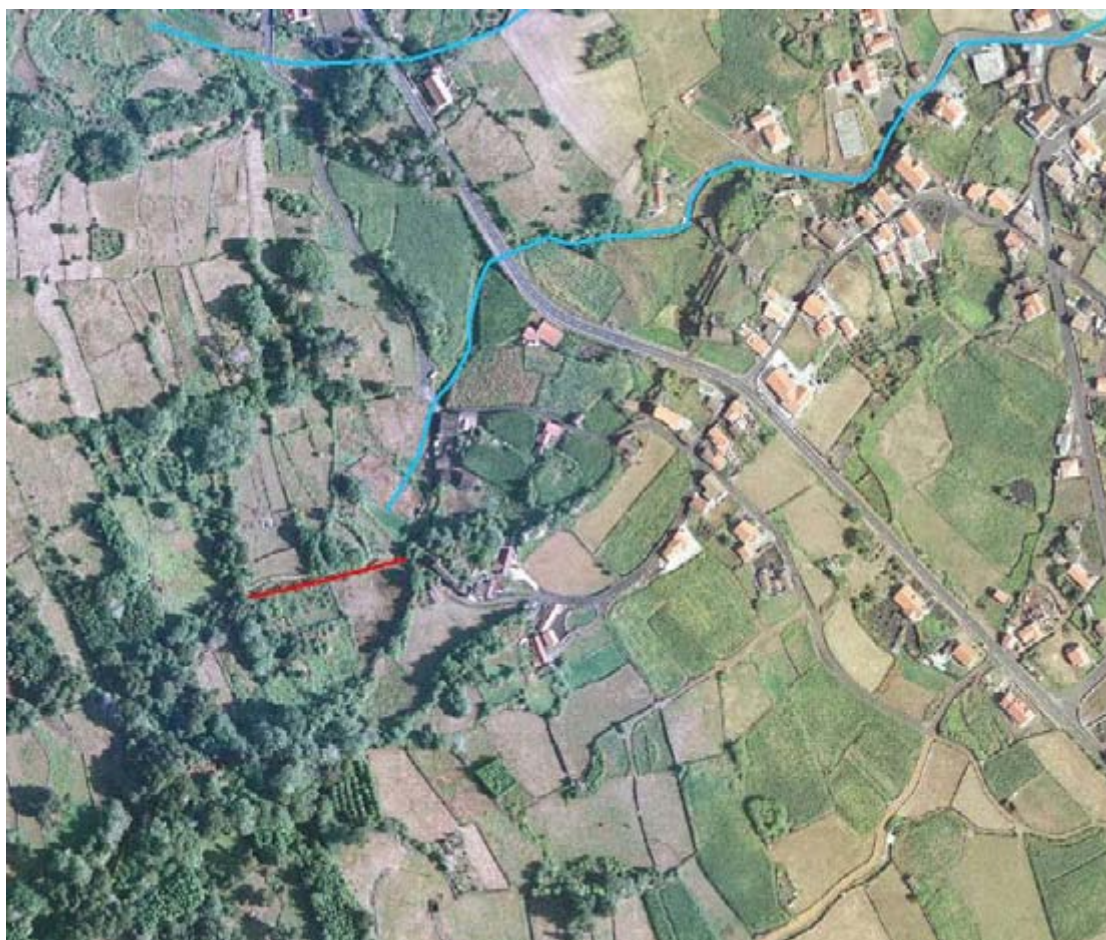
| <b>Causas das ocorrências</b> | Derrocada do muro em pedra solta de delimitação da linha de água e o caminho adjacente e transporte do mesmo até a um troço subterrâneo da linha de água no centro da freguesia com obstrução da passagem e consequente destruição do piso de asfalto do caminho municipal e inundação dos prédios e propriedades adjacentes. |

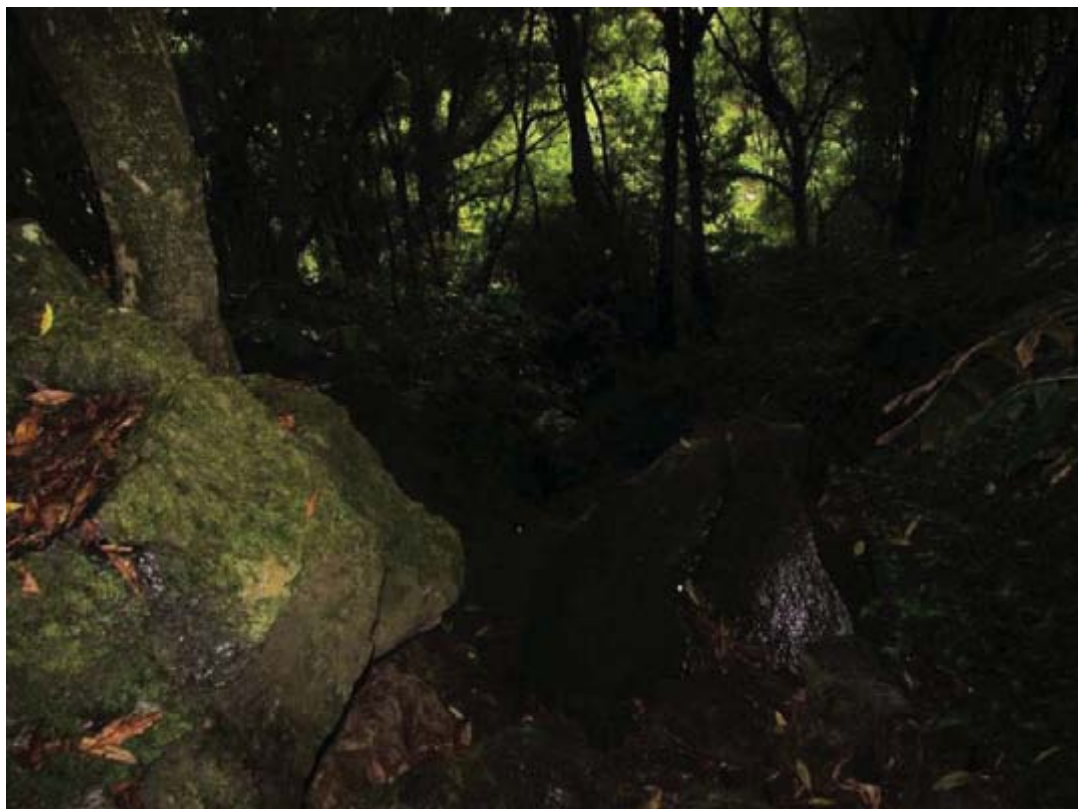
**Causas das ocorrências** Este desvio foi originado por uma derrocada.

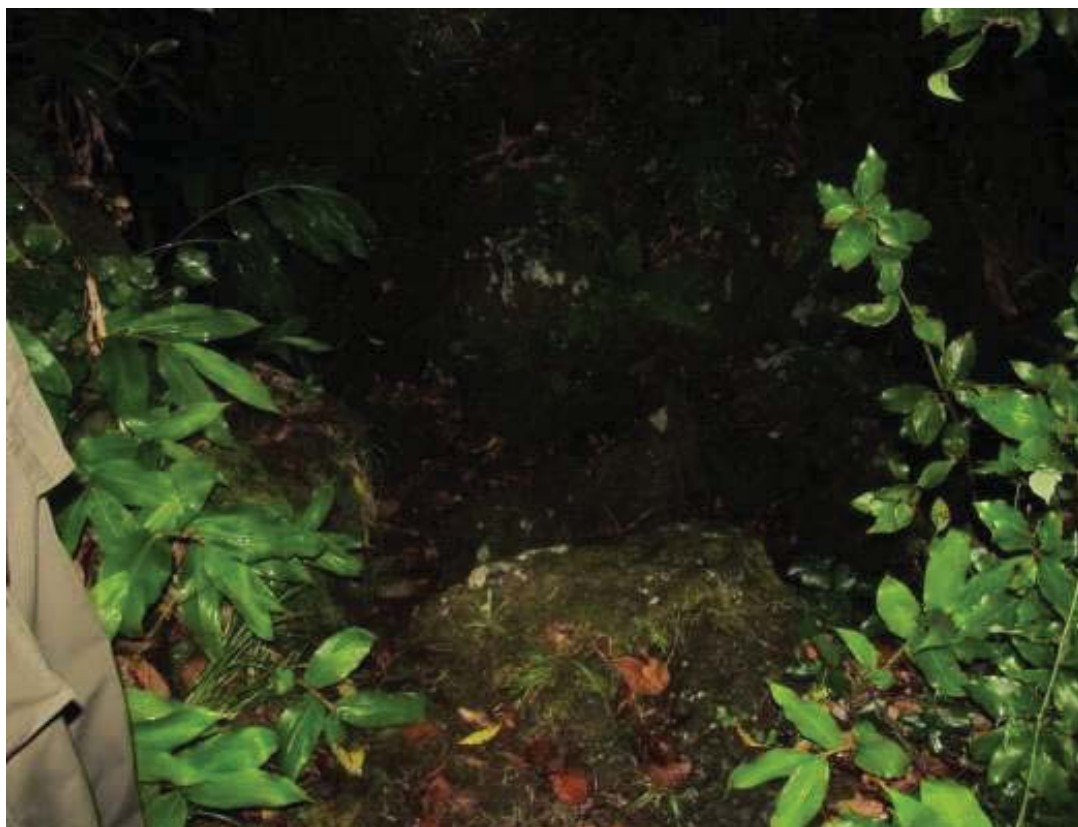
**Causas das ocorrências** Margem fragil.

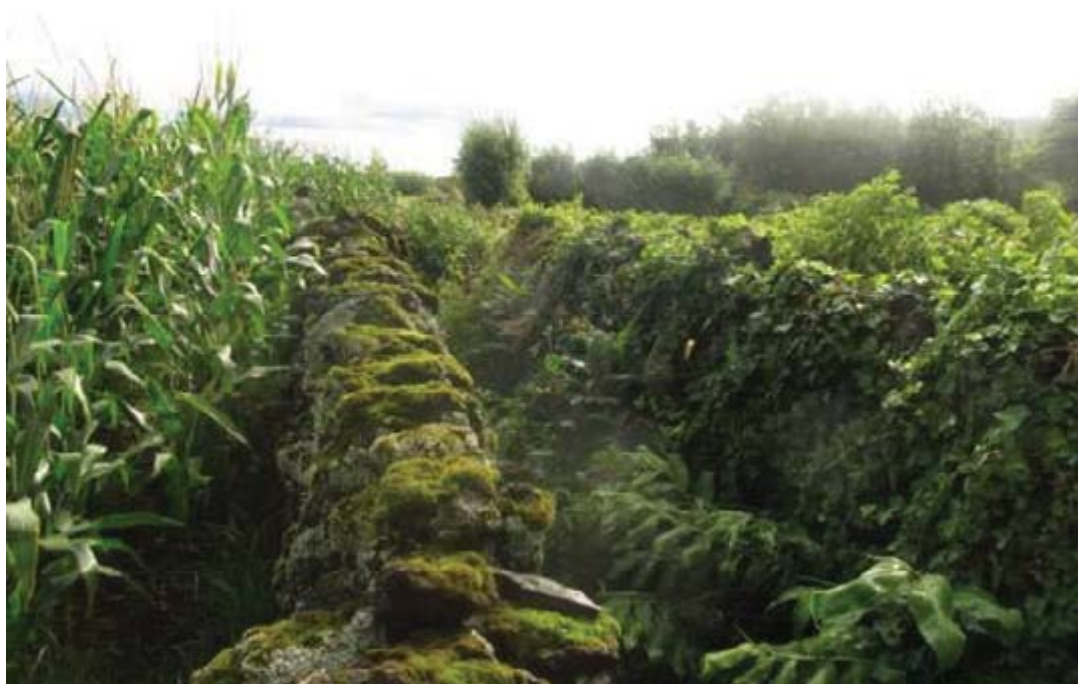
**Causas das ocorrências** Falta de manutenção.
