## Síntese – ilha de São Jorge

## Registo de ocorrências em ribeiras

**Referência** AHA/RIBEIRAS/2013/119

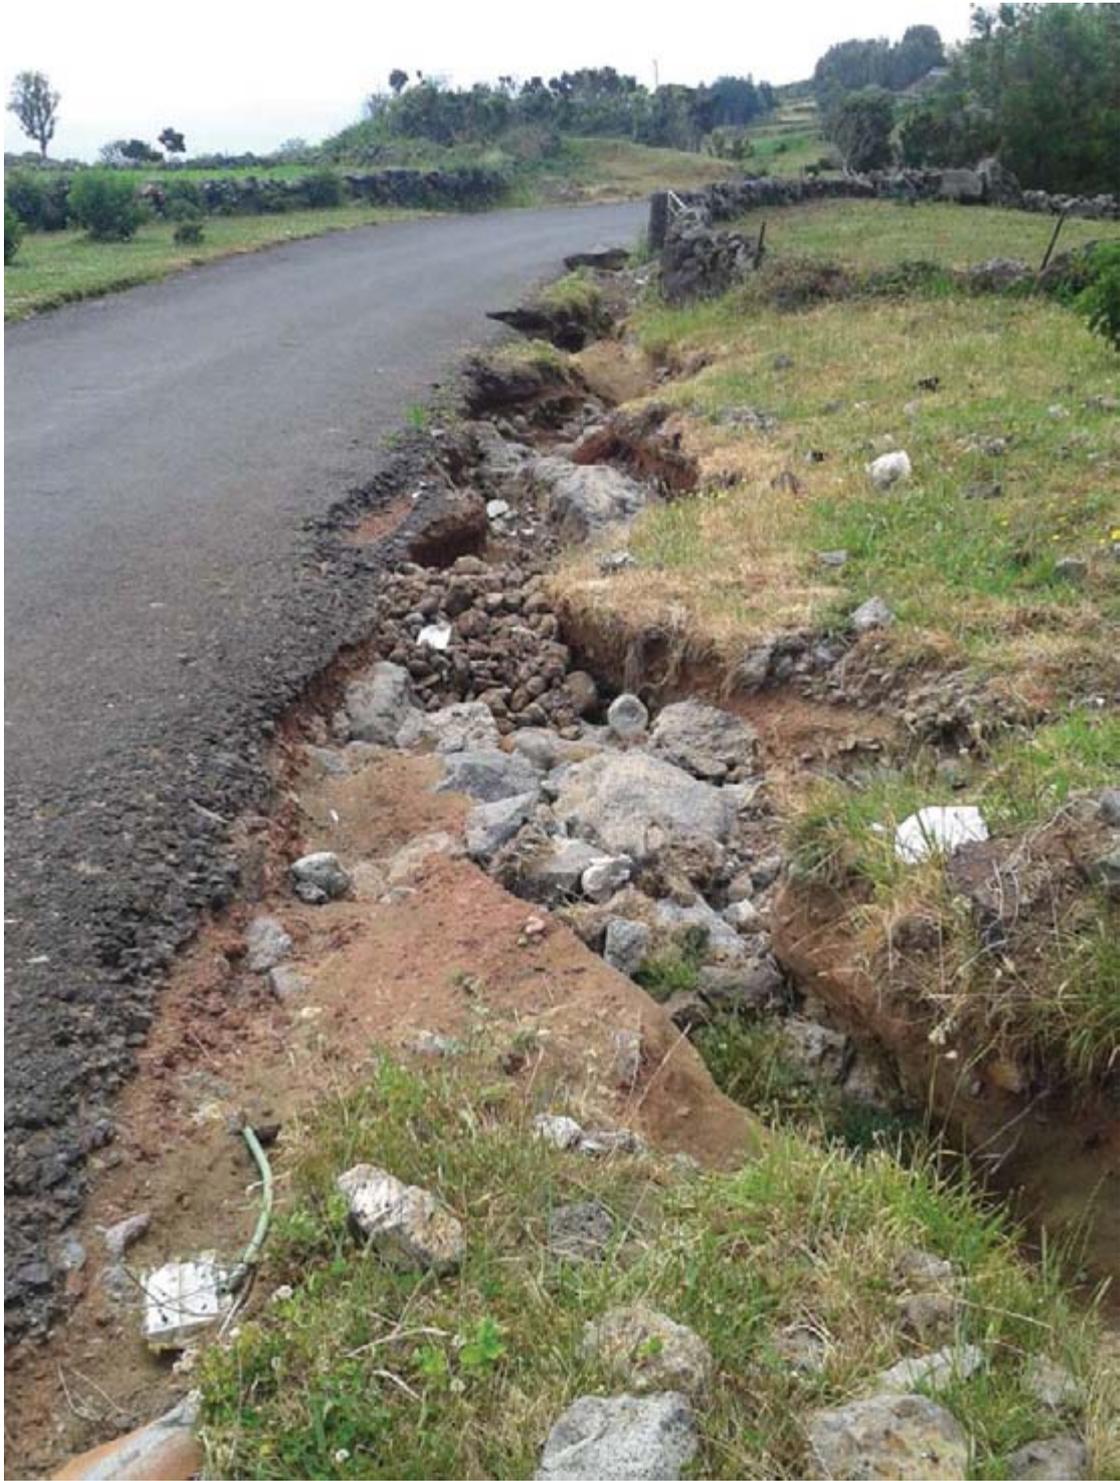
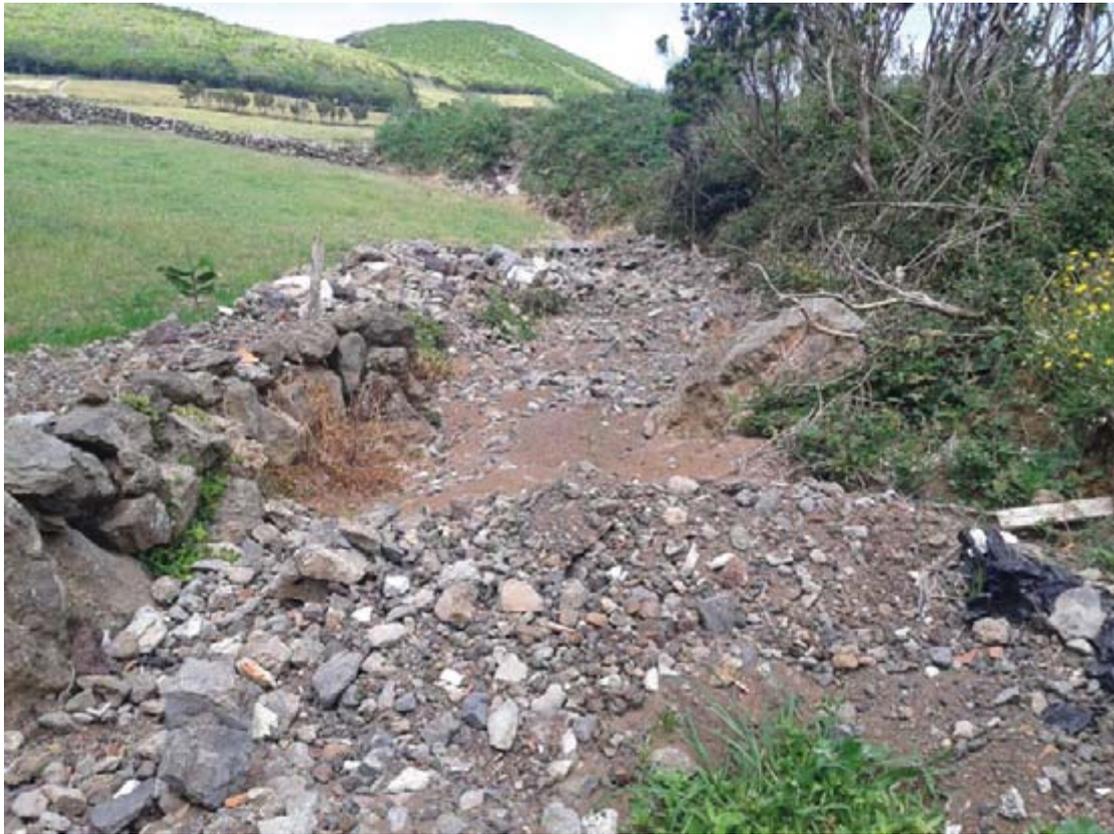
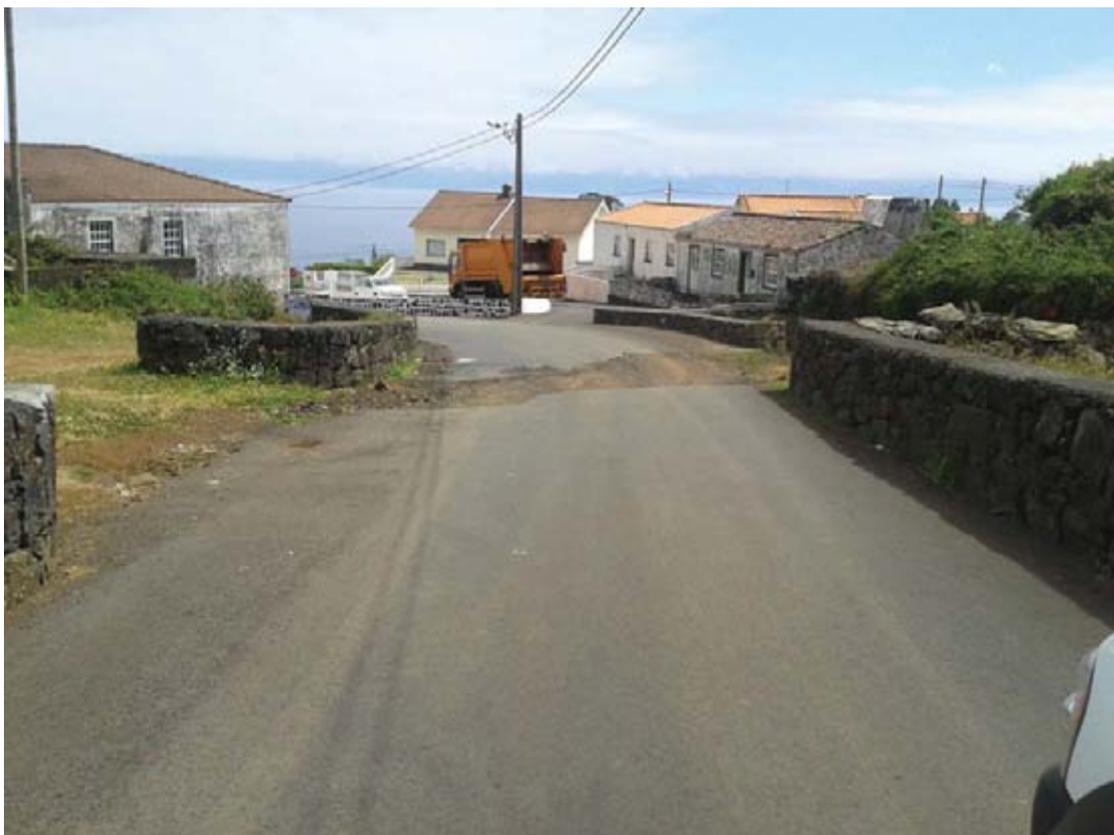
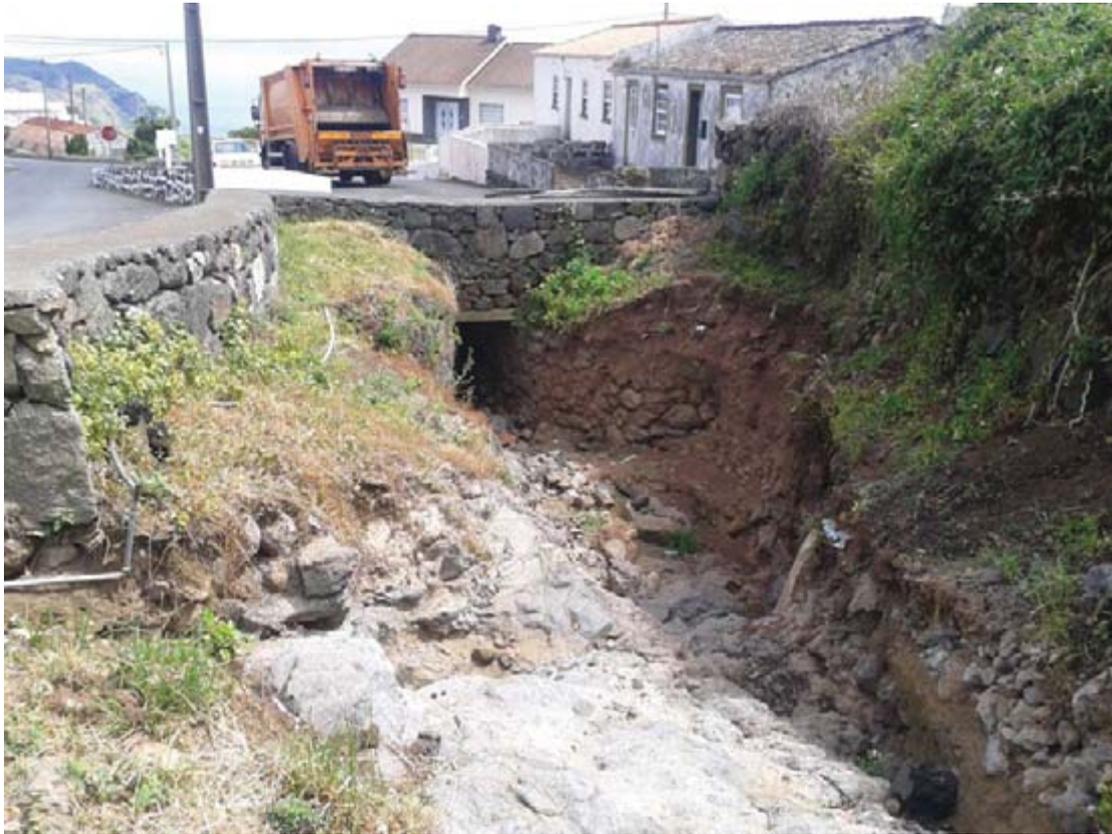
**Descrição da ocorrência** A linha de água apresentava-se assoreada com bagacinas provenientes de um caminho de acesso agrícola situado nas proximidades, apresenta muita vegetação no seu leito e em alguns locais está indefinido

**Gravidade** Muito Grave - Pessoas e bens afetados

| <b>Causas das ocorrências</b> | Assoreamento da ribeira com bagacinas, indefinição do leito e excesso de vegetação no leito da ribeira. |

| <b>Propostas de intervenção</b> | Abertura de poço sumidouro no ponto de coordenada inicial (x: 391603; y: 4286635), desassoreamento com retirada de pedras e bagacinas, vegetação e reposição do leito. |
| <b>Prioridade/Urgência</b> | Muito Urgente - Necessita de intervenção imediata |

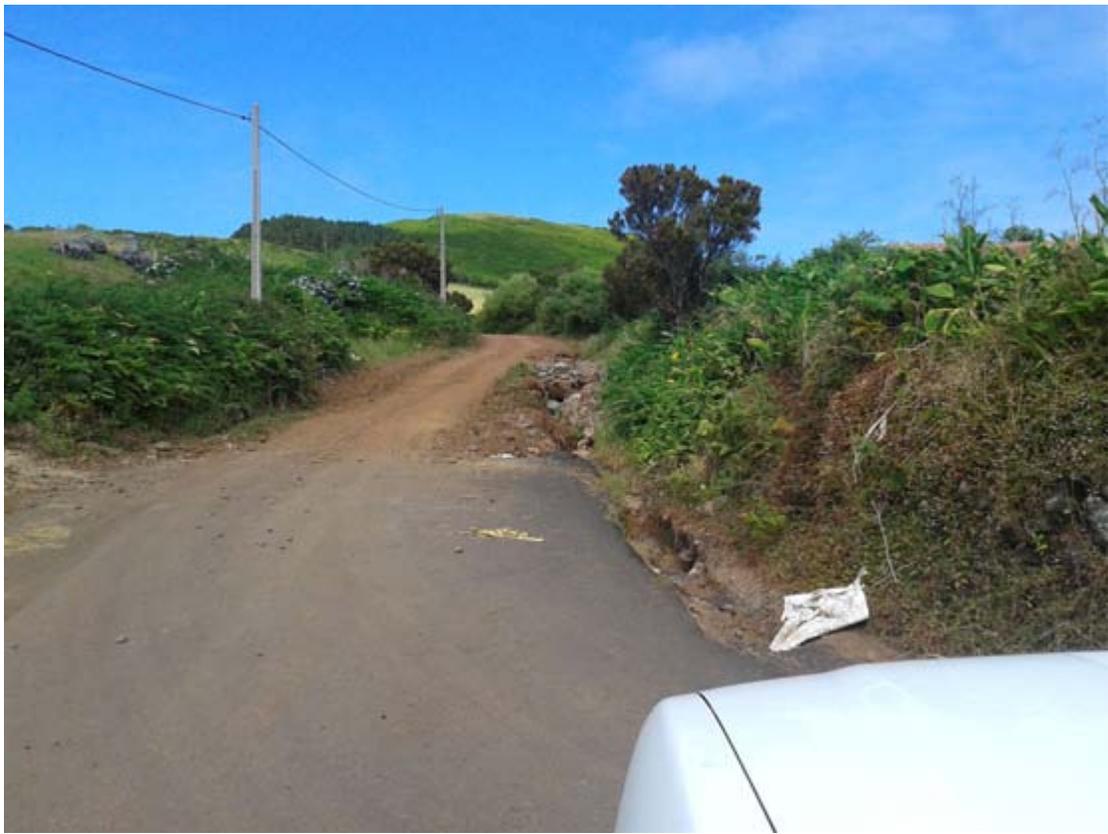
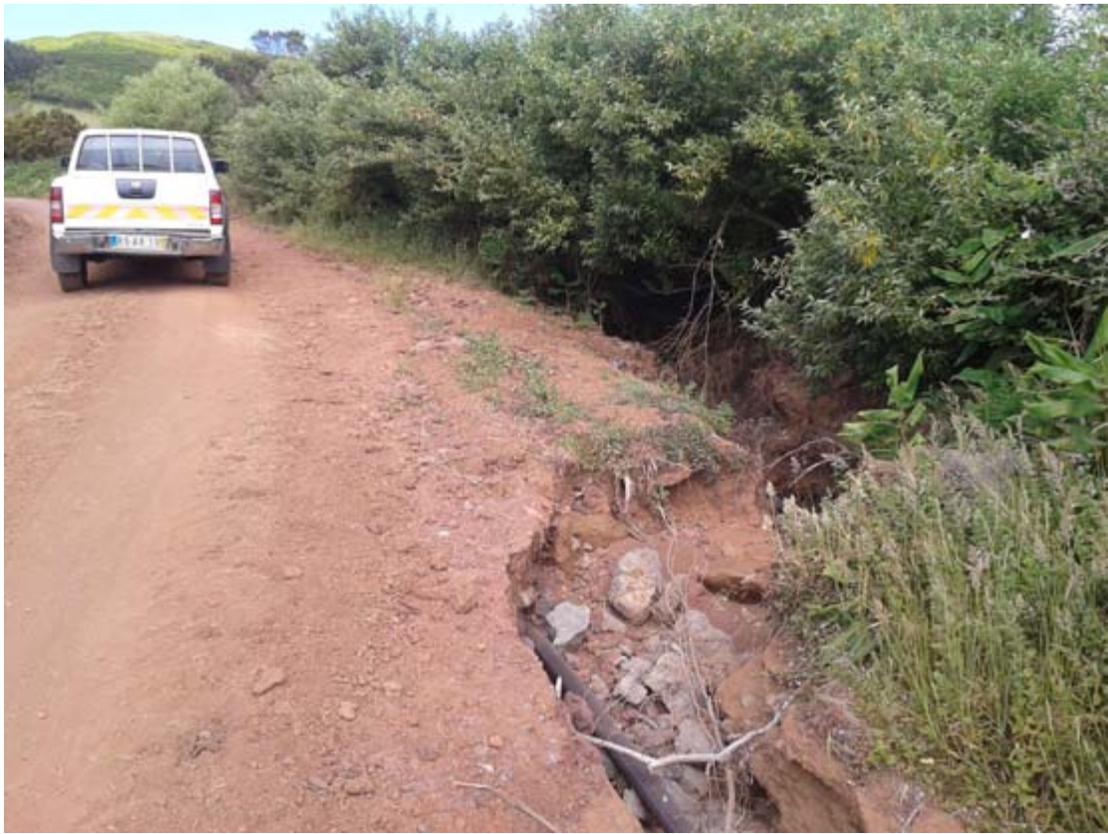
Descrição da ocorrência Estado da estrada de acesso agrícola muito próxima do nível da ribeira, em episódios de enxurrada, a água da ribeira passa o caminho, por onde escorre com abundância e abre regos profundos.

| Causas das ocorrências | Cota da ribeira pouco inferior à cota cota do caminho do IROA. |

| Propostas de intervenção | Desassoreamento e construção de muros de guarda. |

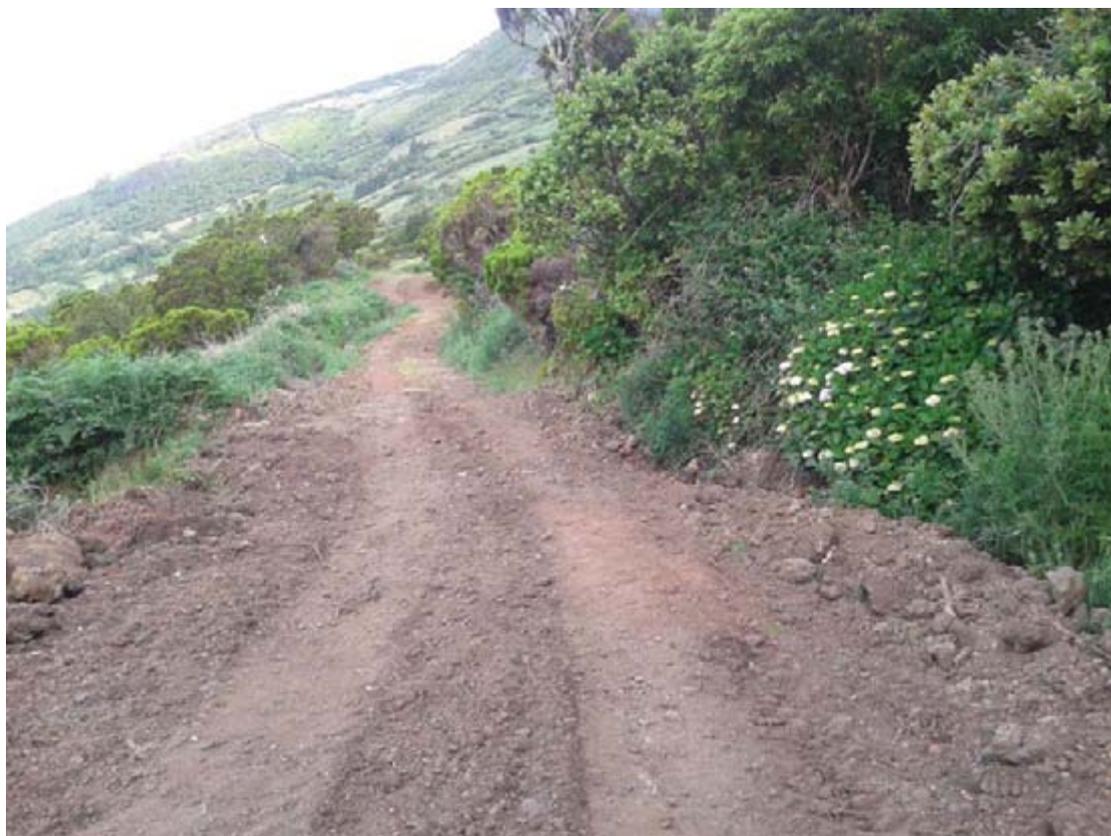
**Descrição da ocorrência** Estado da linha de água intercetado por um caminho de acesso agrícola, e não havendo uma passagem hidráulica, as águas desviam-se do seu percurso natural, causando danos nos terrenos a jusante.

**Gravidade** Médio - Gravidade moderada, necessidade de ação preventiva

**Causas das ocorrências** Interceção de uma linha de água por um caminho de acesso agrícola sem ser construída qualquer passagem hidráulica.

**Propostas de  
intervenção** Construção de uma passagem hidráulica.

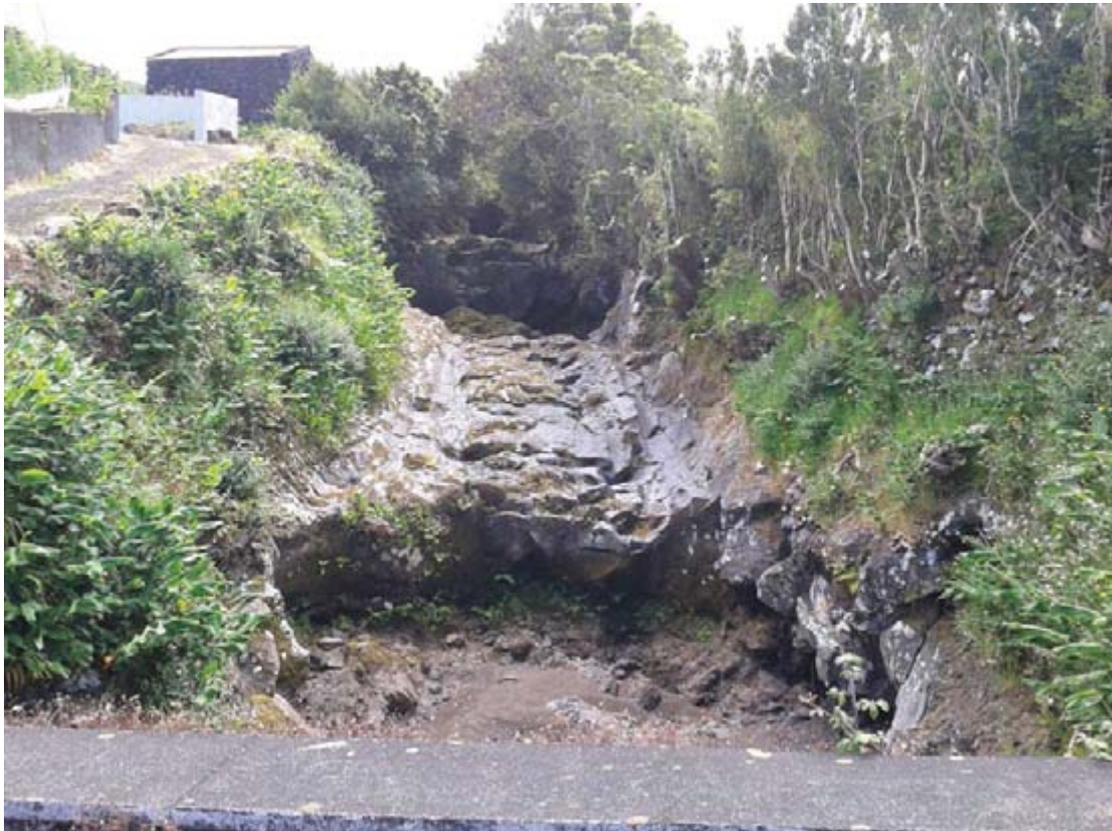
**Gravidade** Urgente - Pessoas e bens em risco iminente

**Causas das ocorrências** Existência de excesso de vegetação de médio e grande porte no leito da ribeira.

**Propostas de intervenção** Corte de vegetação em excesso numa extensão de 500m.

**Prioridade/Urgência** Urgente - Riscos a curto prazo

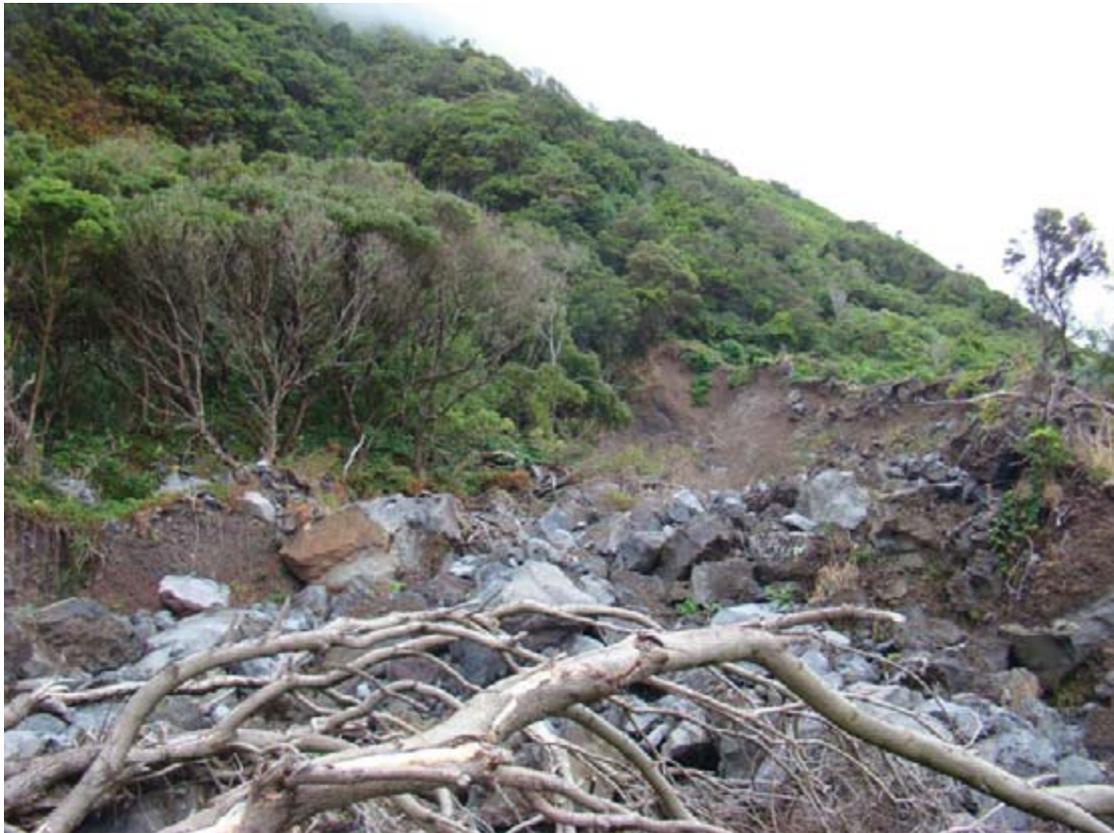
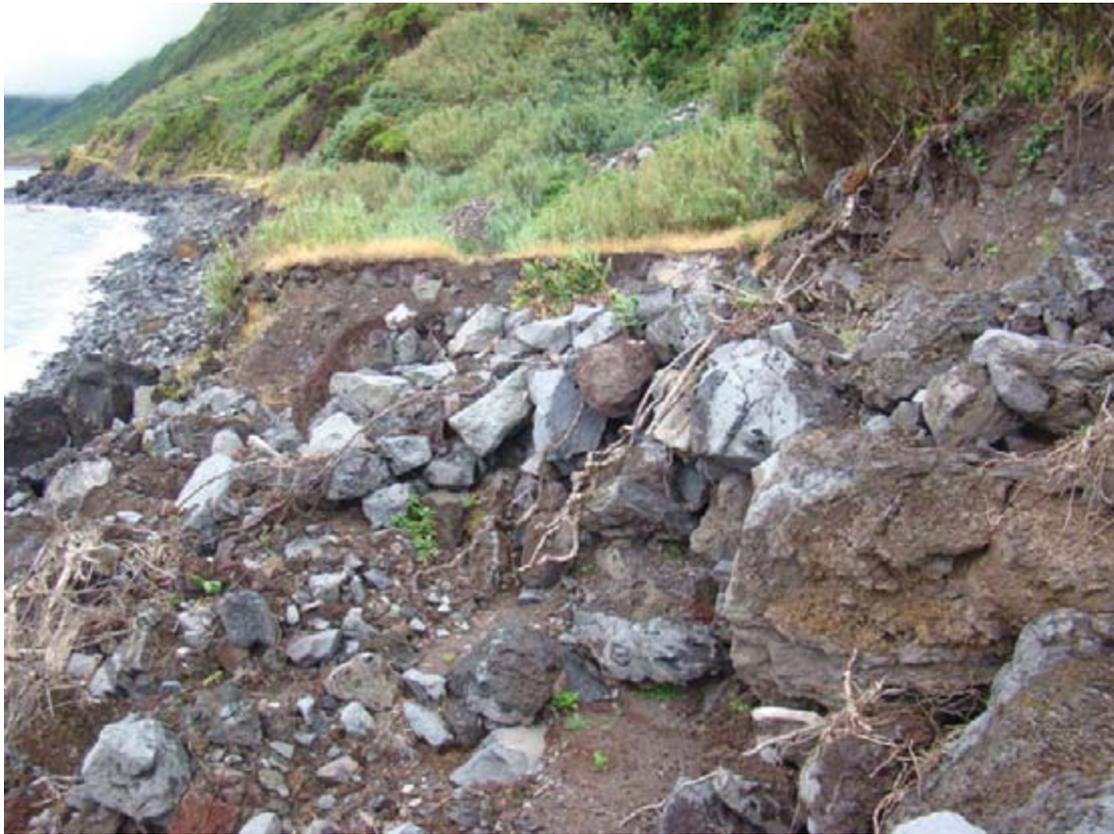
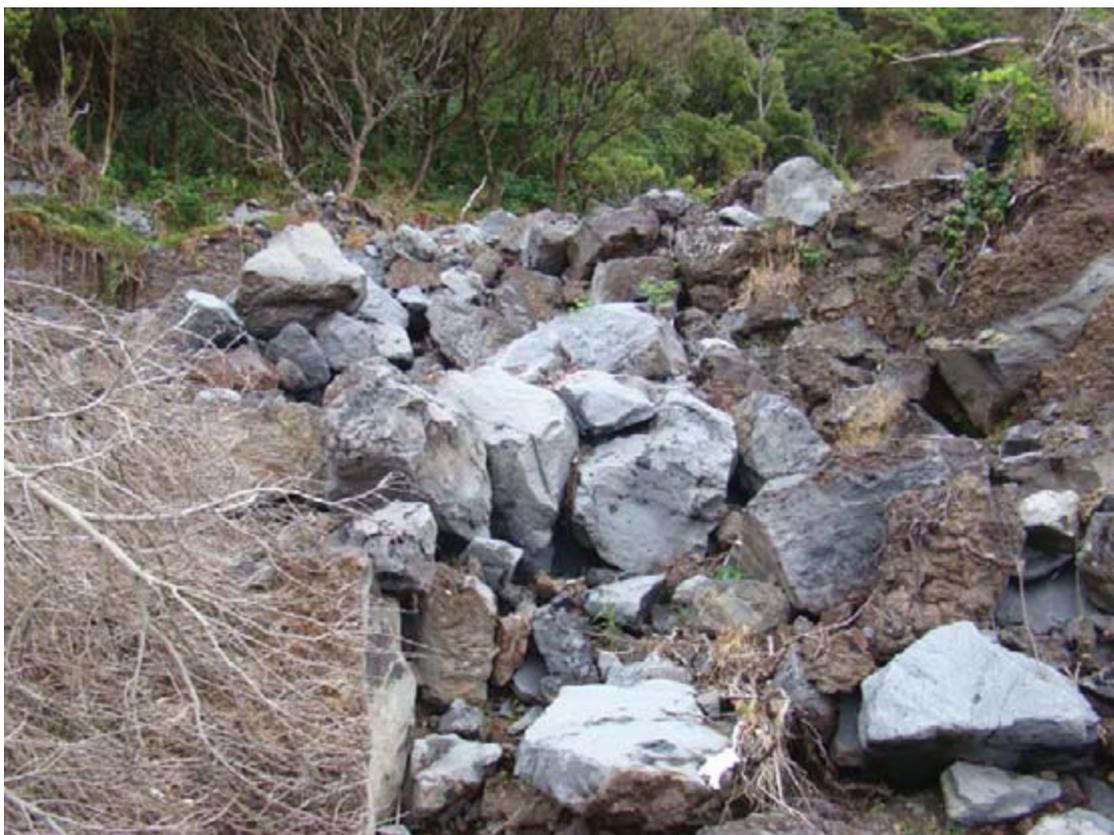
**Gravidade** Médio - Gravidade moderada, necessidade de ação preventiva

**Causas das ocorrências** Despreendimento de blocos de rocha de média e grande dimensão com depósito dos mesmos junto à foz da Ribeira.

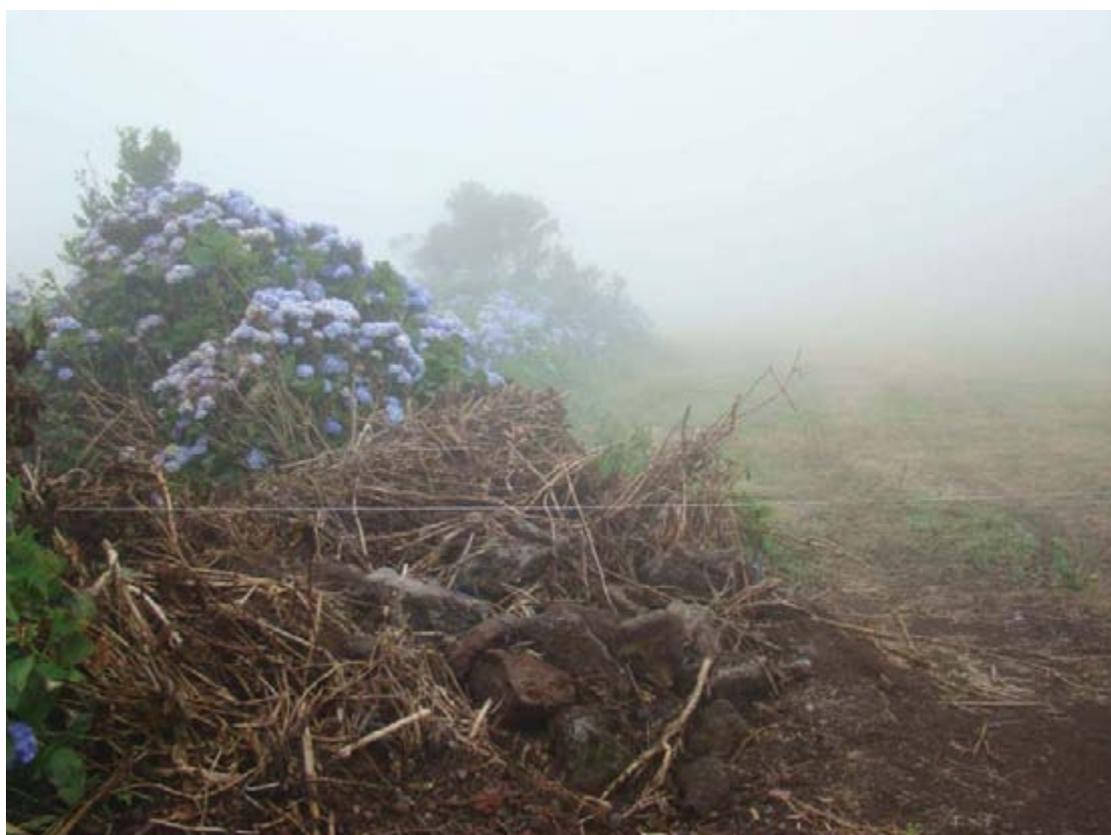
**Descrição da ocorrência** A água da ribeira sai fora do seu percurso normal causando danos em pastagens e transbordando lamas e pedras para o caminho de acesso à Fajã dos Cubres.

**Causas das ocorrências** Colmatação de alguns troços da ribeira devido ao assoreamento e crescimento de vegetação em excesso.

**Propostas de intervenção** Redefinição do leito da ribeira através de desassoreamento e corte de vegetação numa extensão de aproximadamente 150m.

**Prioridade/Urgência** Pouco urgente - Risco menor, sem necessidade de resposta imediata

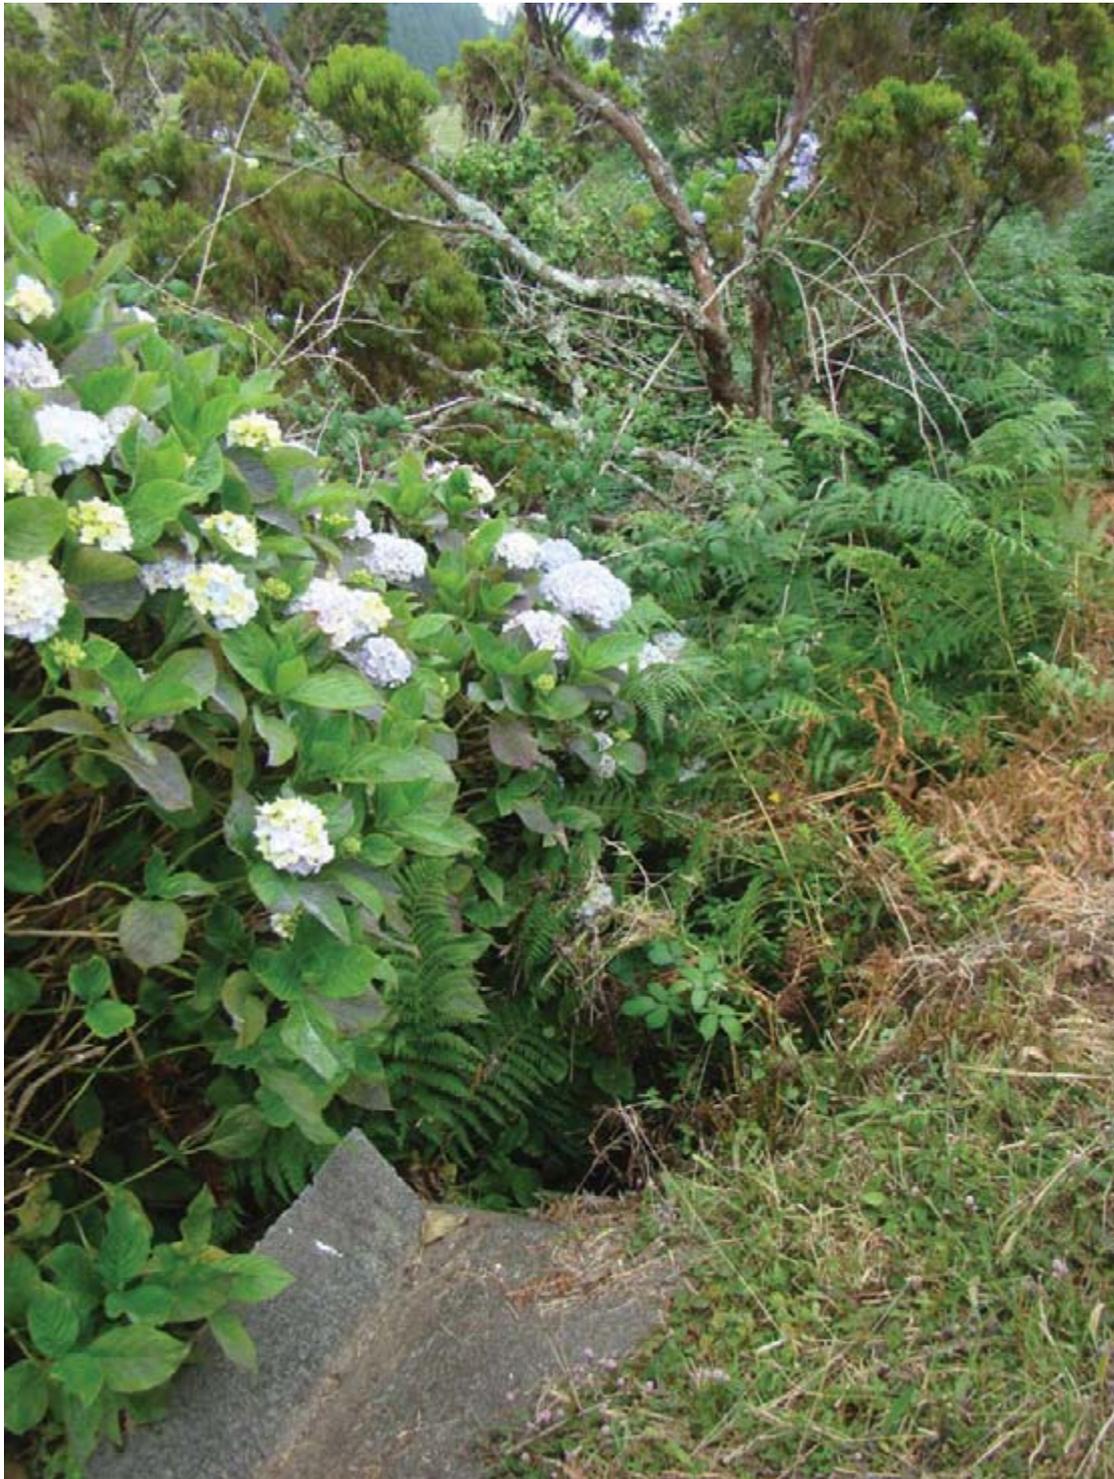
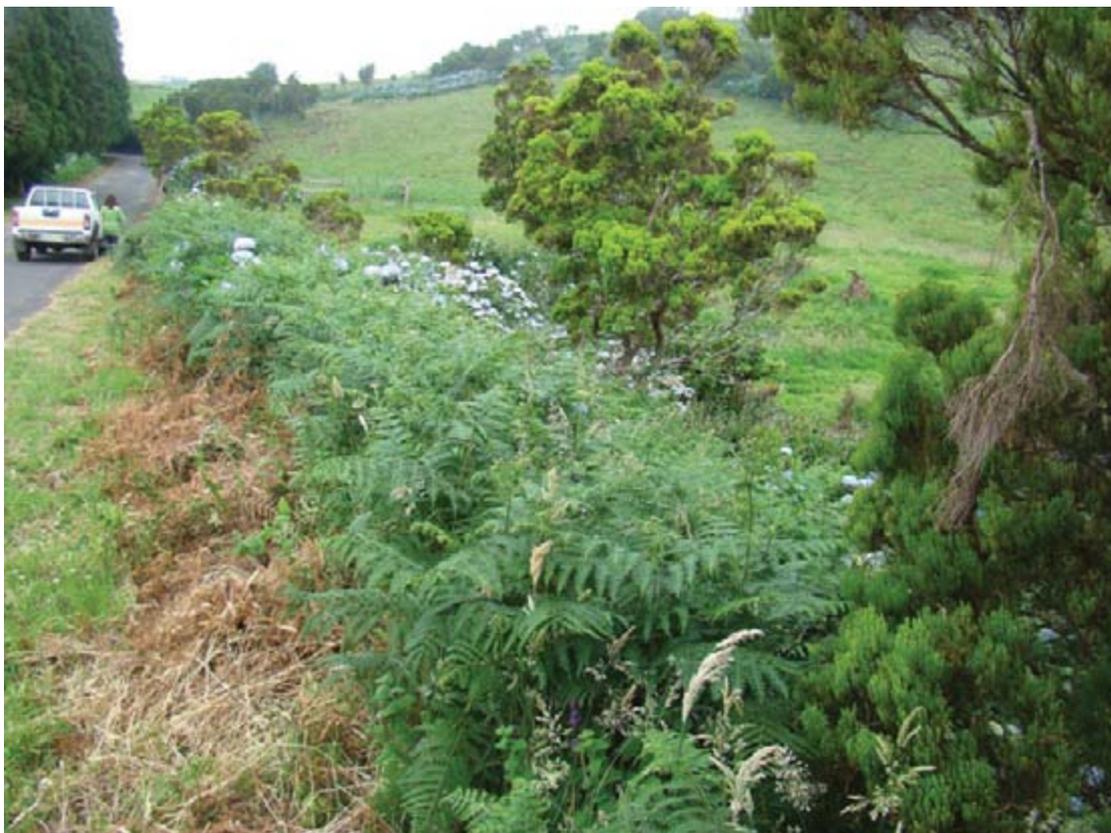
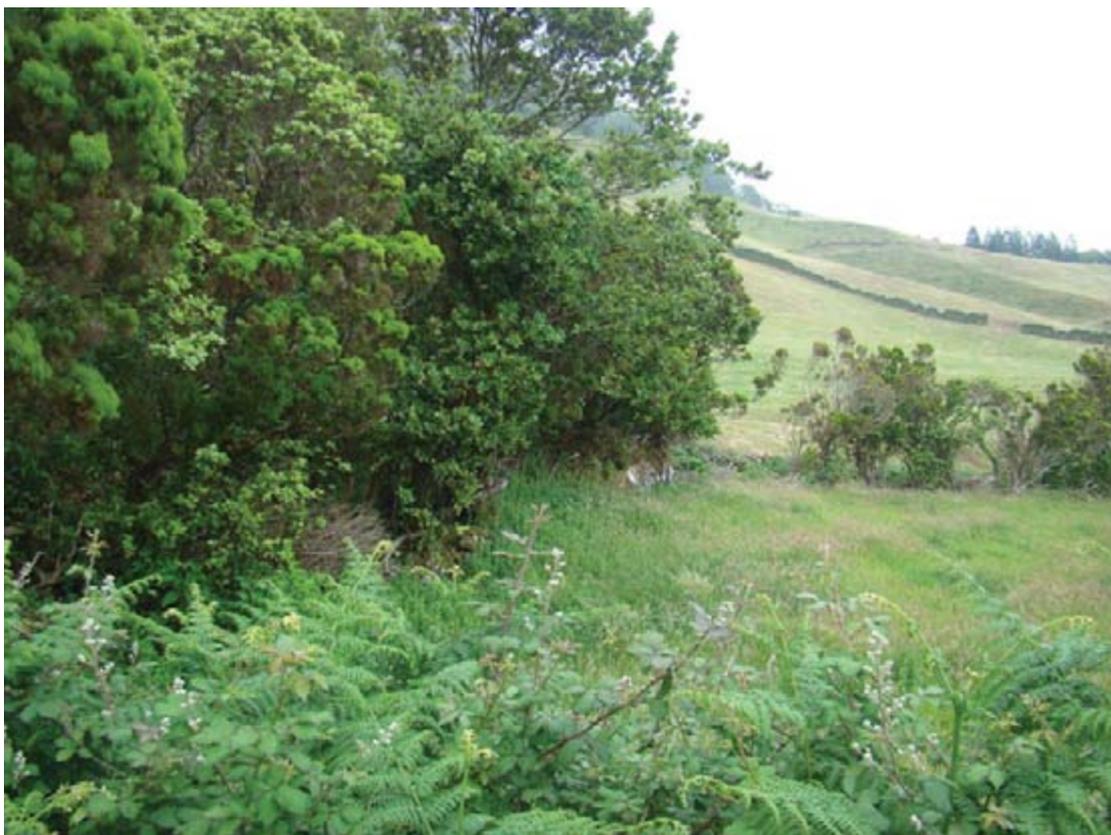
**Descrição da  
ocorrência** Devido ao assoreamento e a pouca diferença de cota entre o leito e as margens, o percurso das águas tomou um trajeto diferente daquele que é a linha de água original, causando danos nas pastagens confinantes numa extensão de aproximadamente 150m e ponto em risco o acesso agrícola recentemente asfaltado pelos serviços florestais.

**Gravidade** Urgente - Pessoas e bens em risco iminente

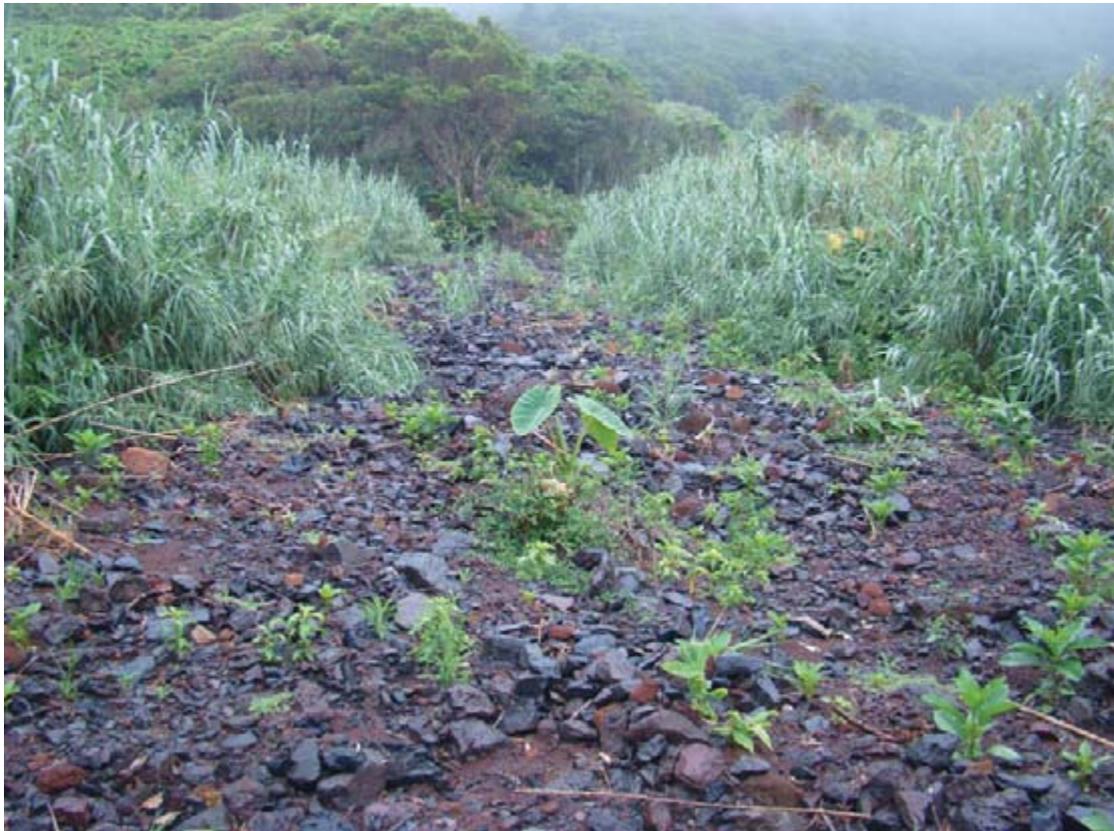
| <b>Gravidade</b> | Urgente - Pessoas e bens em risco iminente |

| <b>Causas das ocorrências</b> | Deposito de sedimentos e material rochoso trazidos ao longo da falésia a montante. |

| <b>Propostas de intervenção</b> | Desassoreamento com retirada de todo o material e transporte do mesmo para junto do parque de estacionamento do percurso pedestre Fajã dos Cubres - Fajã da Caldeira de Santo Cristo. |
| <b>Prioridade/Urgência</b> | Urgente - Riscos a curto prazo |

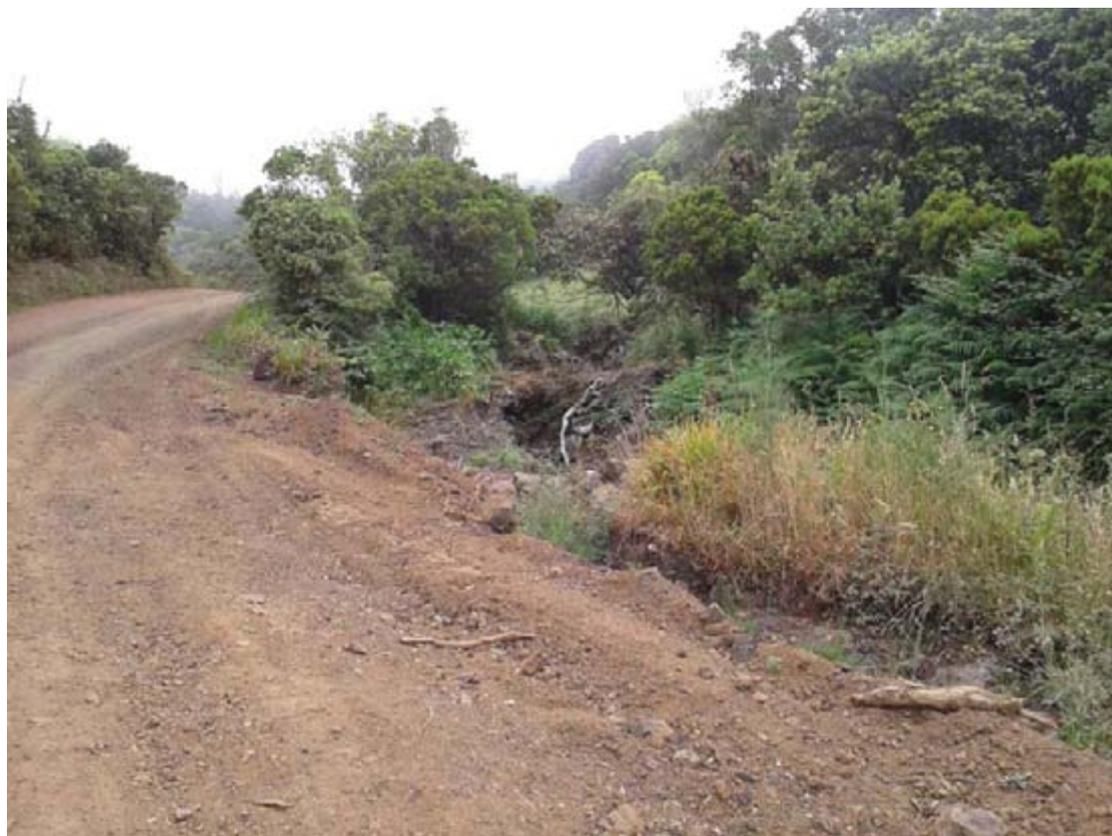
**Gravidade** Pouco urgente - Situação pontual, sem riscos imediatos

**Causas das ocorrências** Cota da ribeira pouco inferior à cota do caminho do Município.

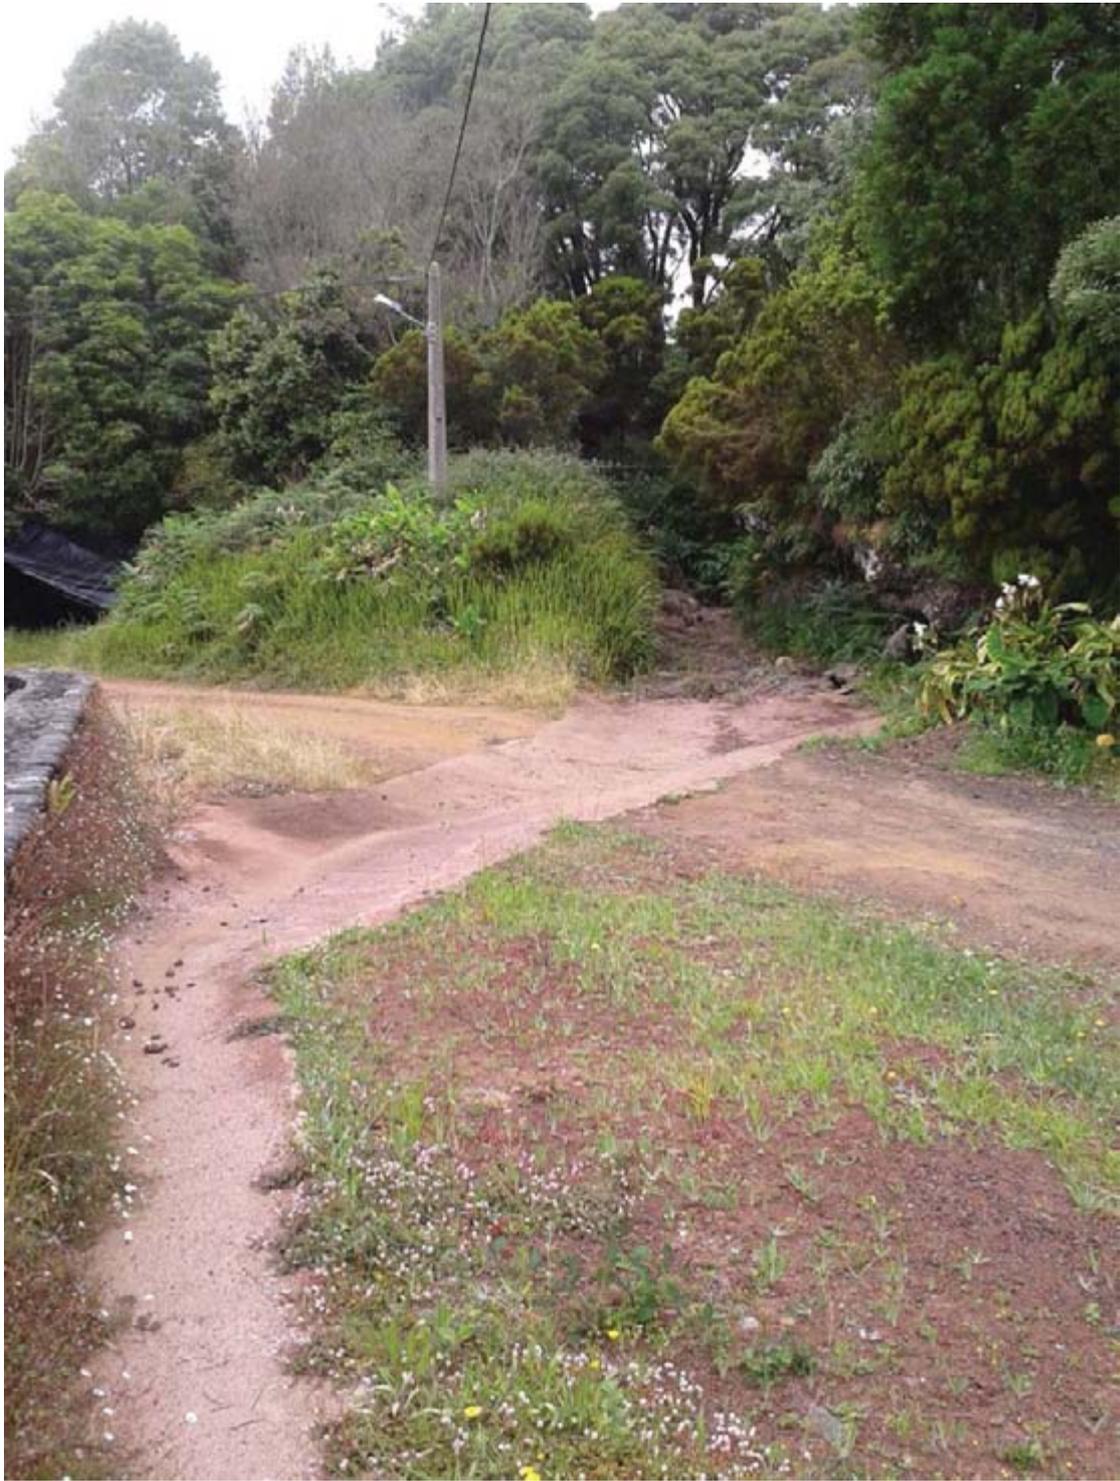
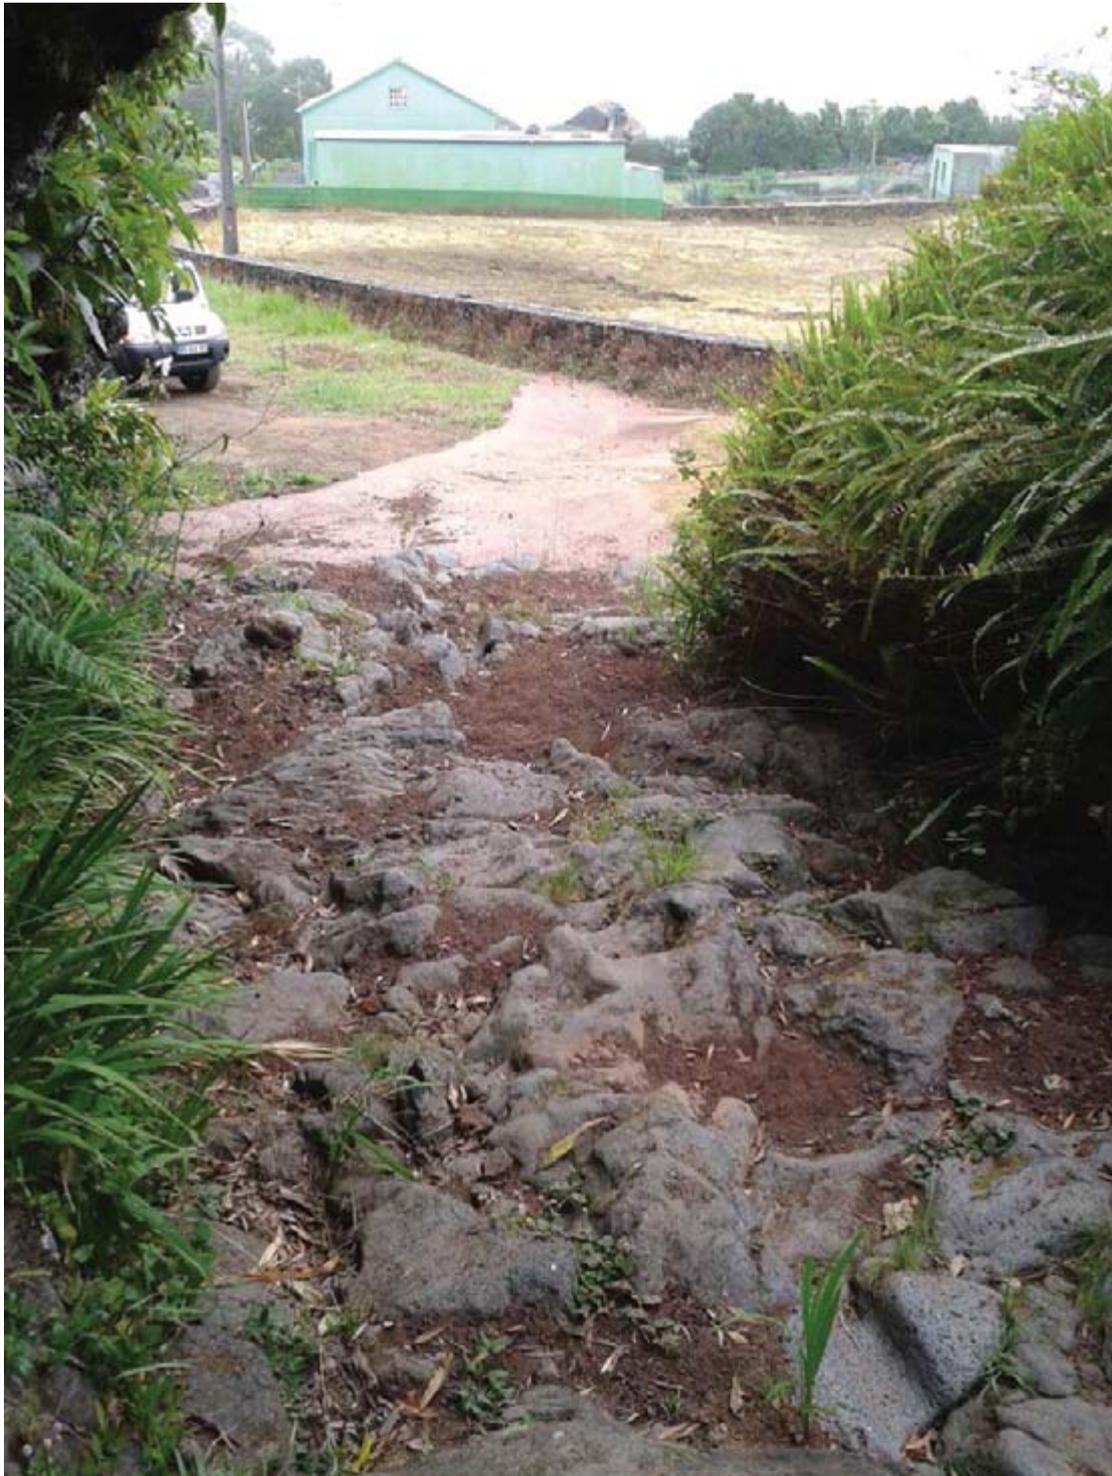
**Gravidade** Urgente - Pessoas e bens em risco iminente

**Causas das ocorrências** Corte das linhas de água

**Propostas de intervenção** Construção de um aqueduto em U, com 30x50m, para conduzir as águas desde o ponto de corte até a linha de água mais próxima que fica poucos metros a nascente.

**Prioridade/Urgência** Urgente - Riscos a curto prazo
