## Síntese – ilha de São Jorge

## Registo de ocorrências em ribeiras

**Referência** AHA/RIBEIRAS/2013/119

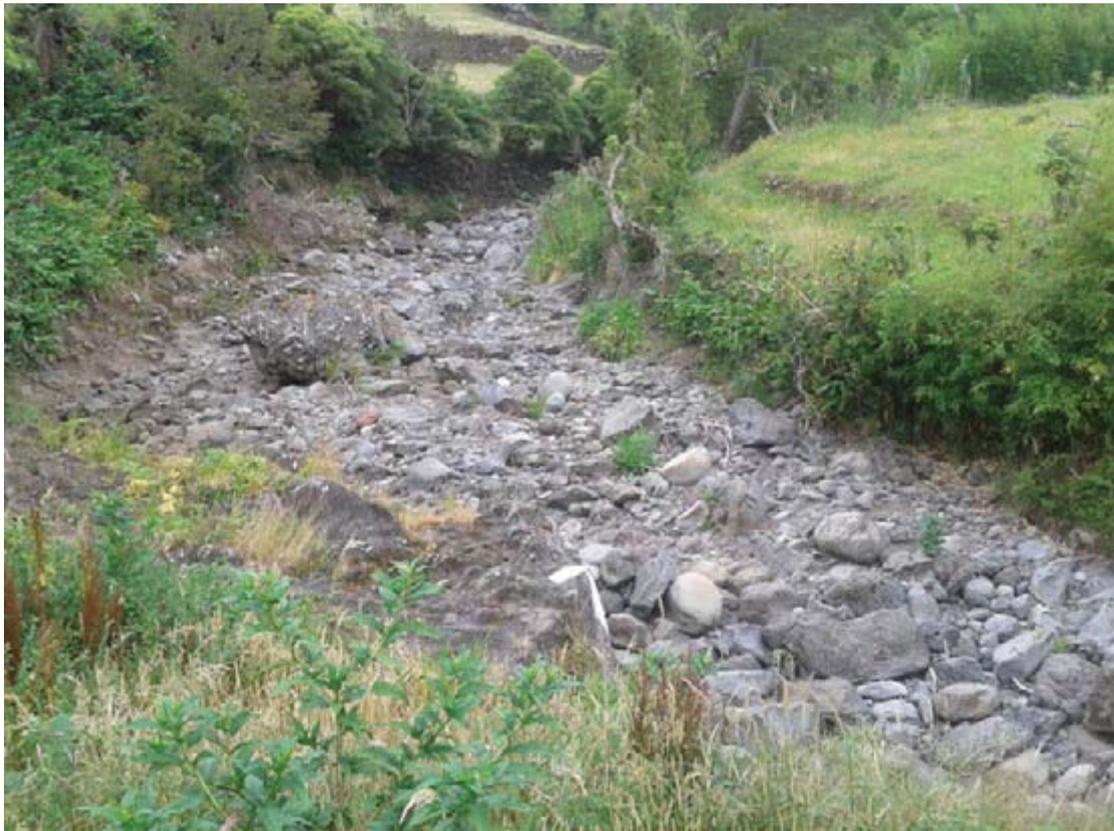
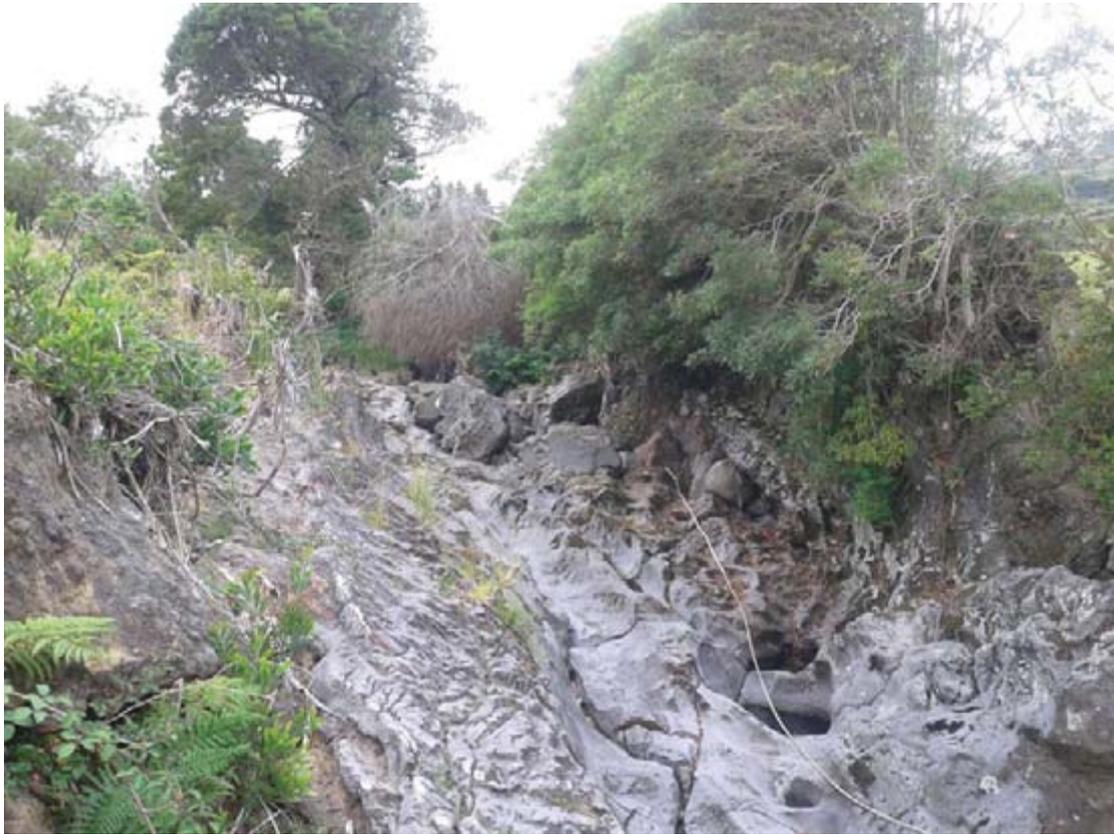
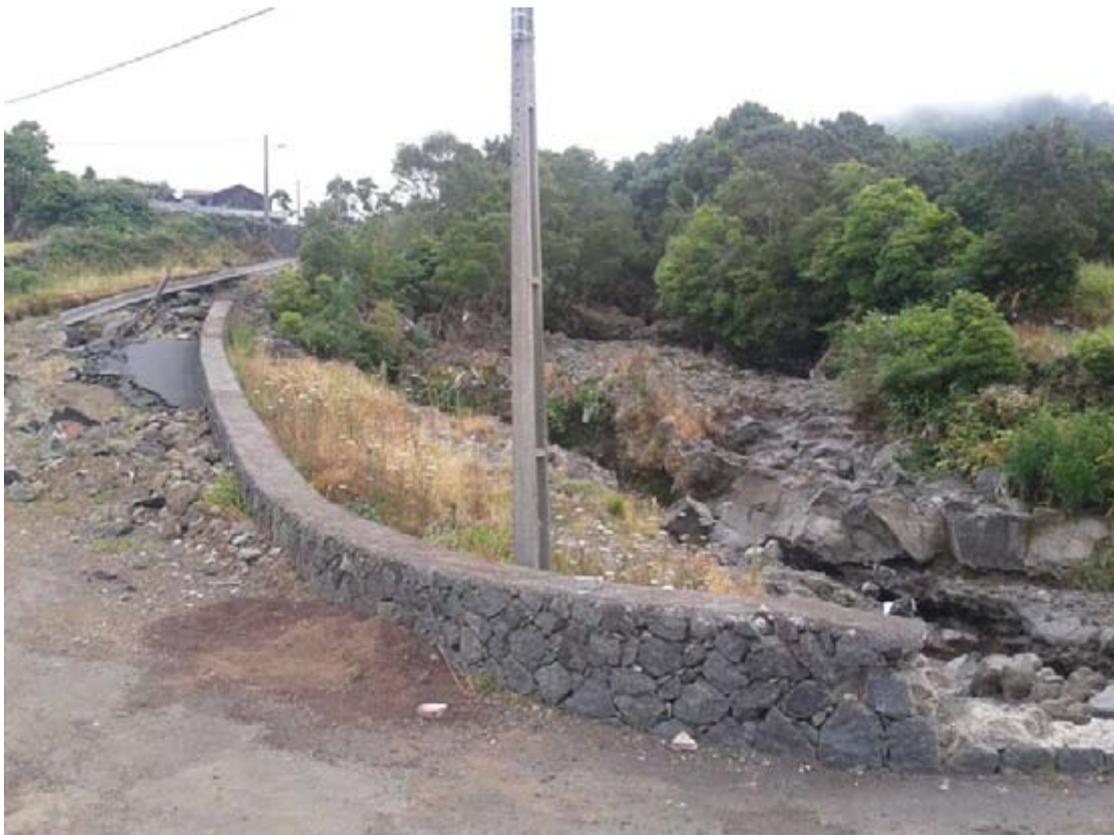
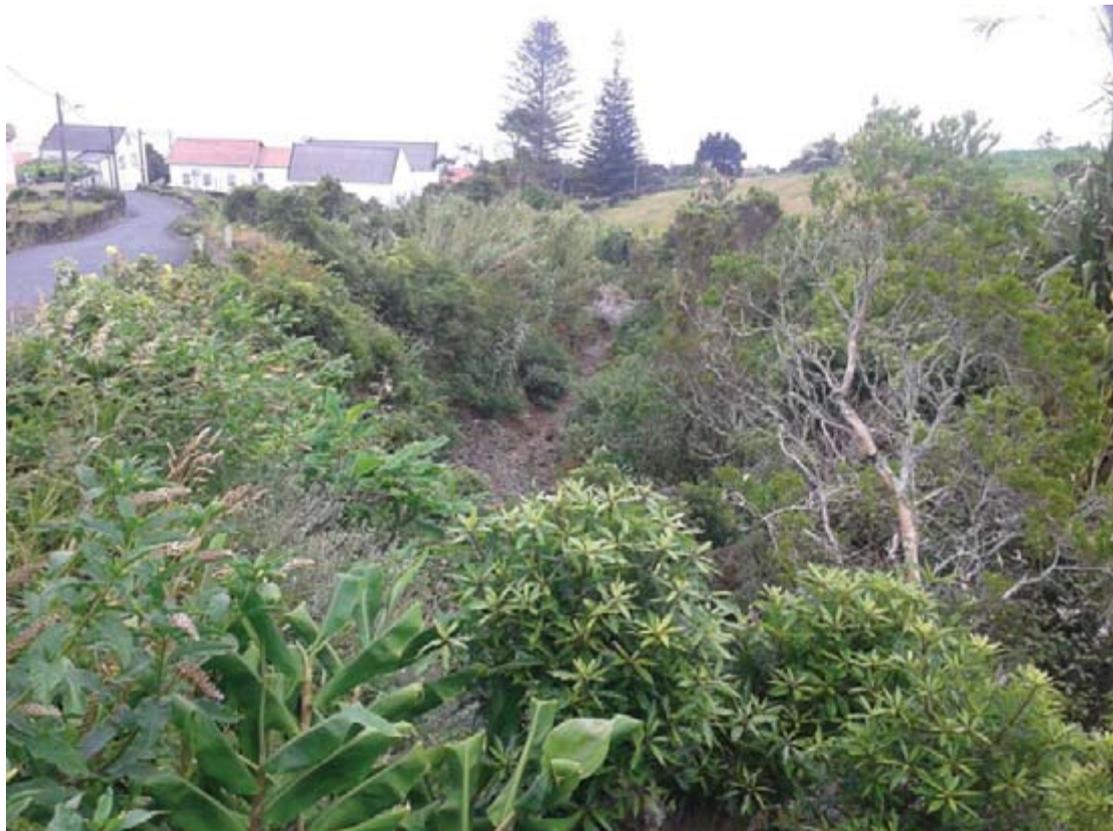
**Gravidade** Muito Grave - Pessoas e bens afetados

| <b>Causas das ocorrências</b> | Obstrução por acumulação de pedra e sedimentos, bem como a existência de vegetação excessiva e de grande porte no leito da ribeira. |

| <b>Propostas de intervenção</b> | Desassoreamento e retirada de vegetação e construção de muros de guarda. |
| <b>Prioridade/Urgência</b> | Muito Urgente - Necessita de intervenção imediata |

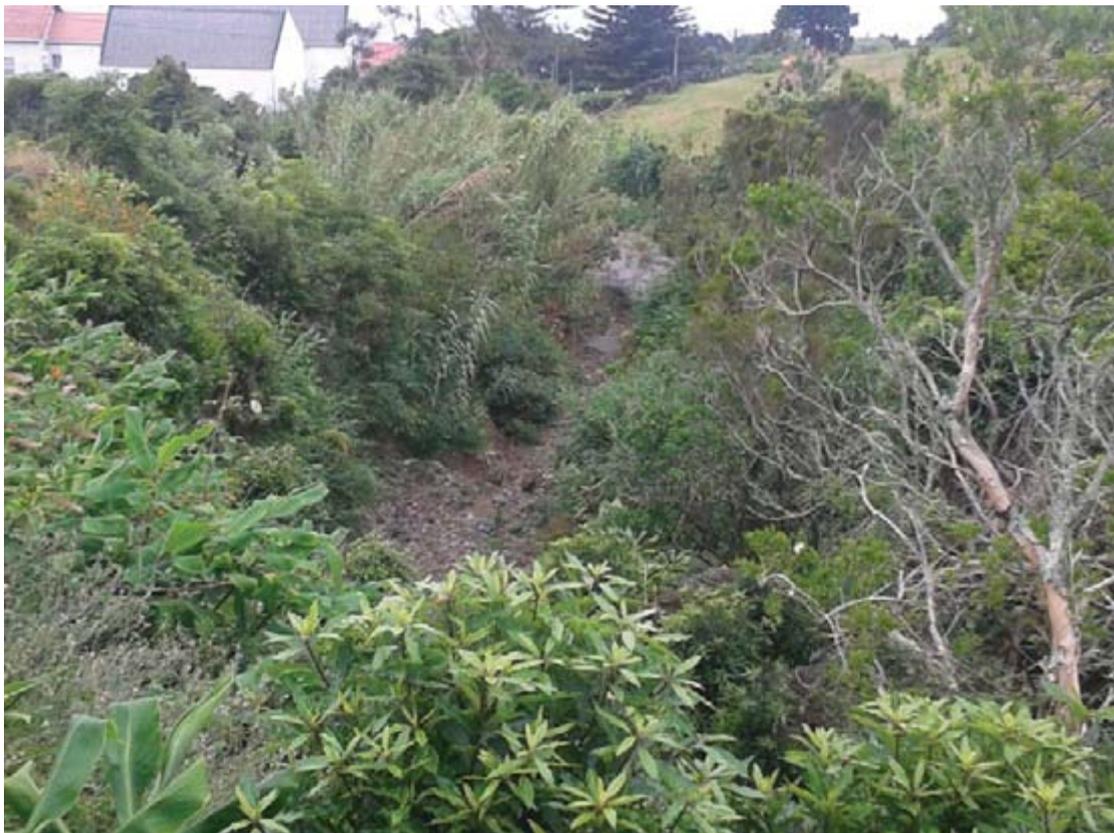
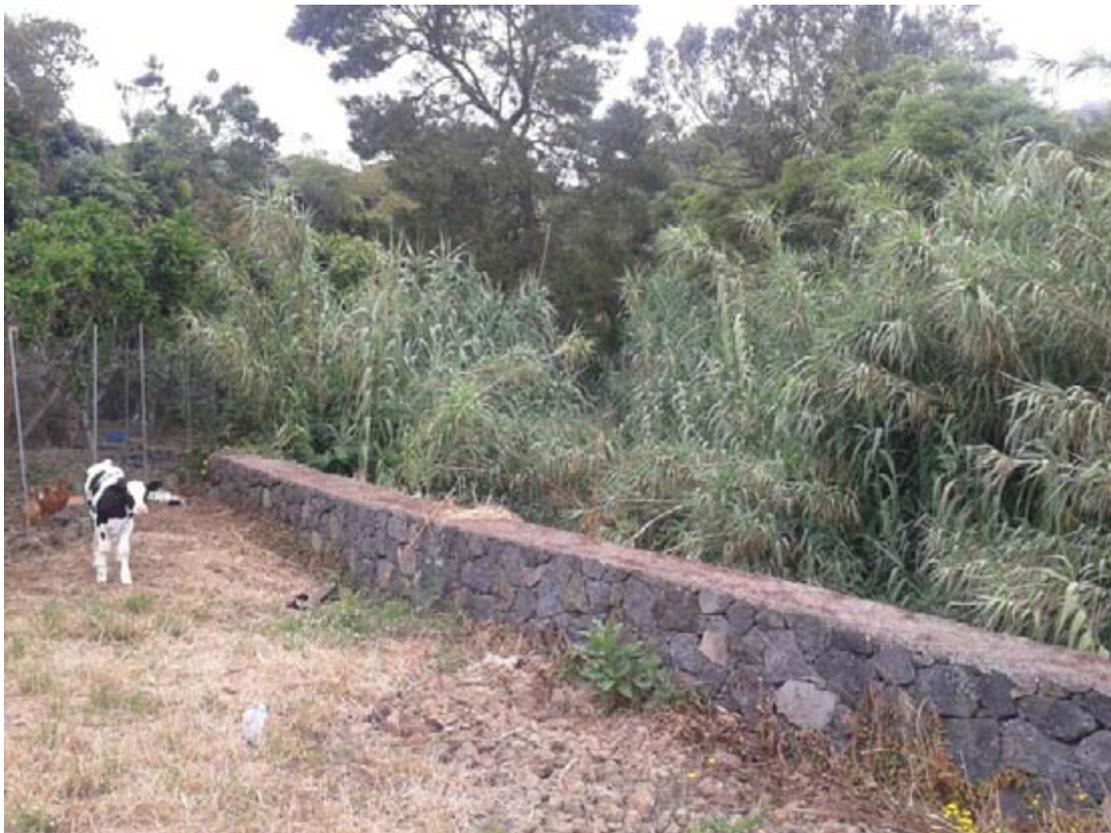
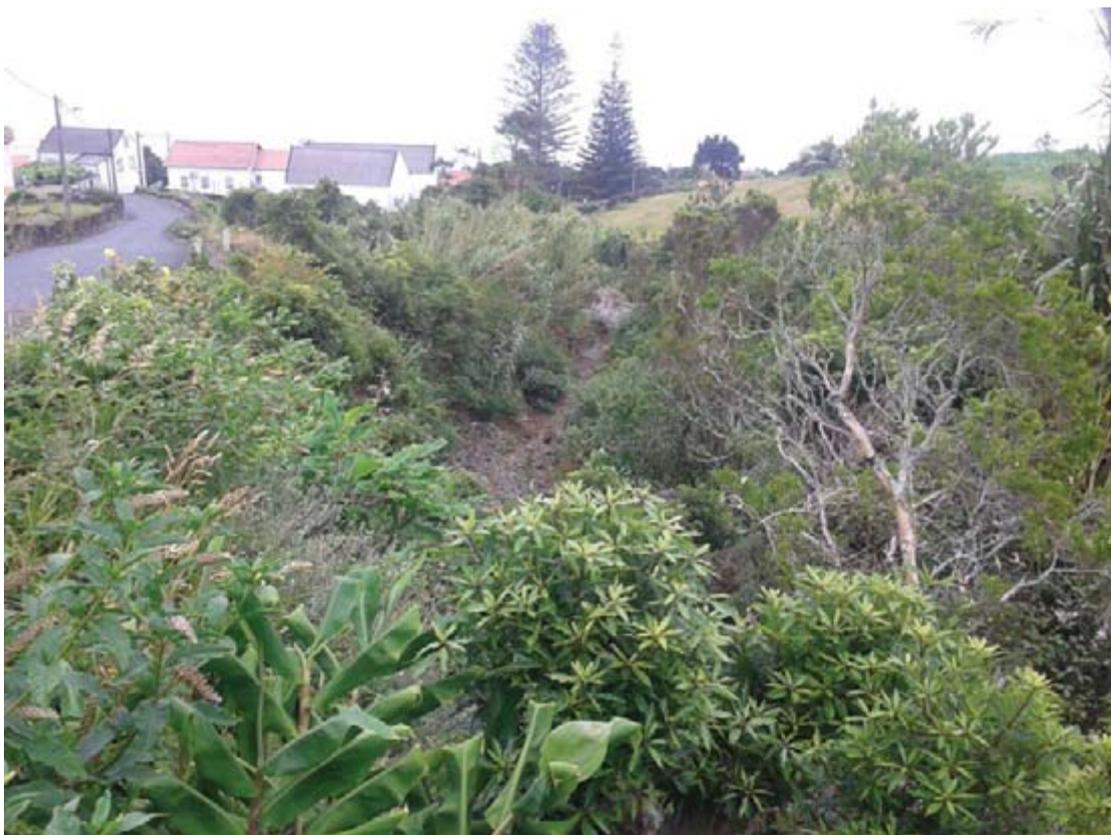
**Gravidade** Médio - Gravidade moderada, necessidade de ação preventiva

**Propostas de intervenção** Desassoreamento e retirada de vegetação, construção de muros de guarda.

**Prioridade/Urgência** Médio - Gravidade moderada, resposta a médio prazo
