## Síntese – ilha Terceira

## Registo de ocorrências em ribeiras

**Referência** AHA/RIBEIRAS/2013/131

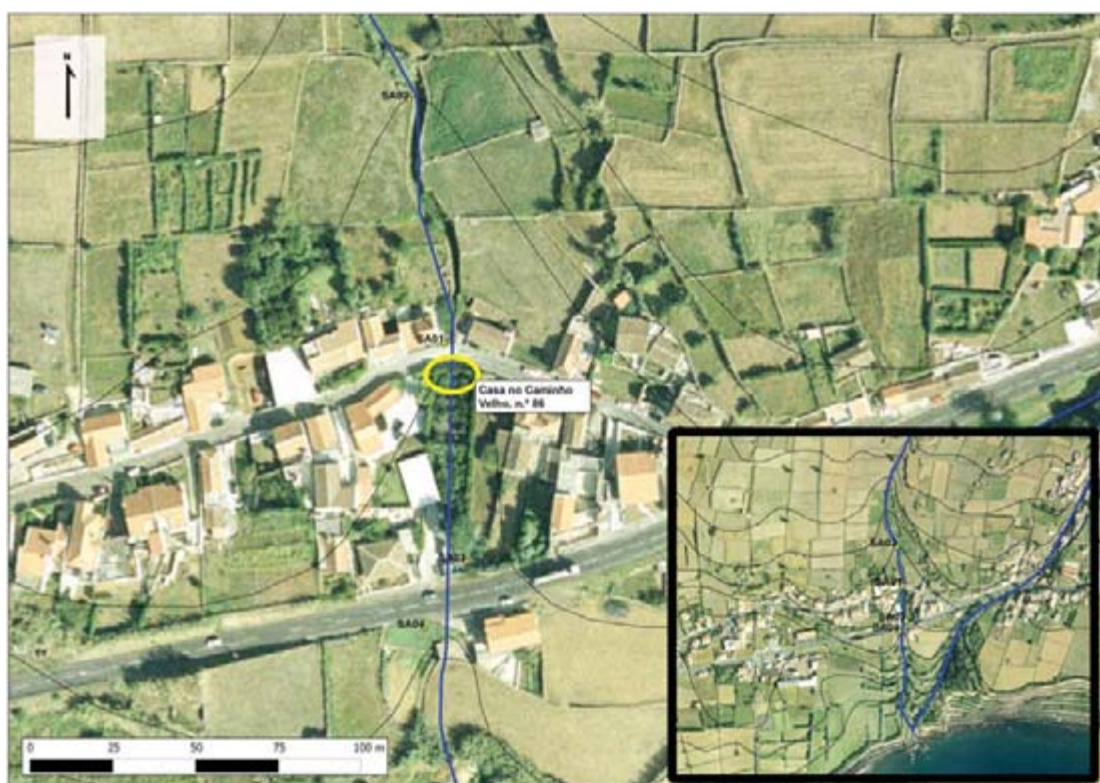
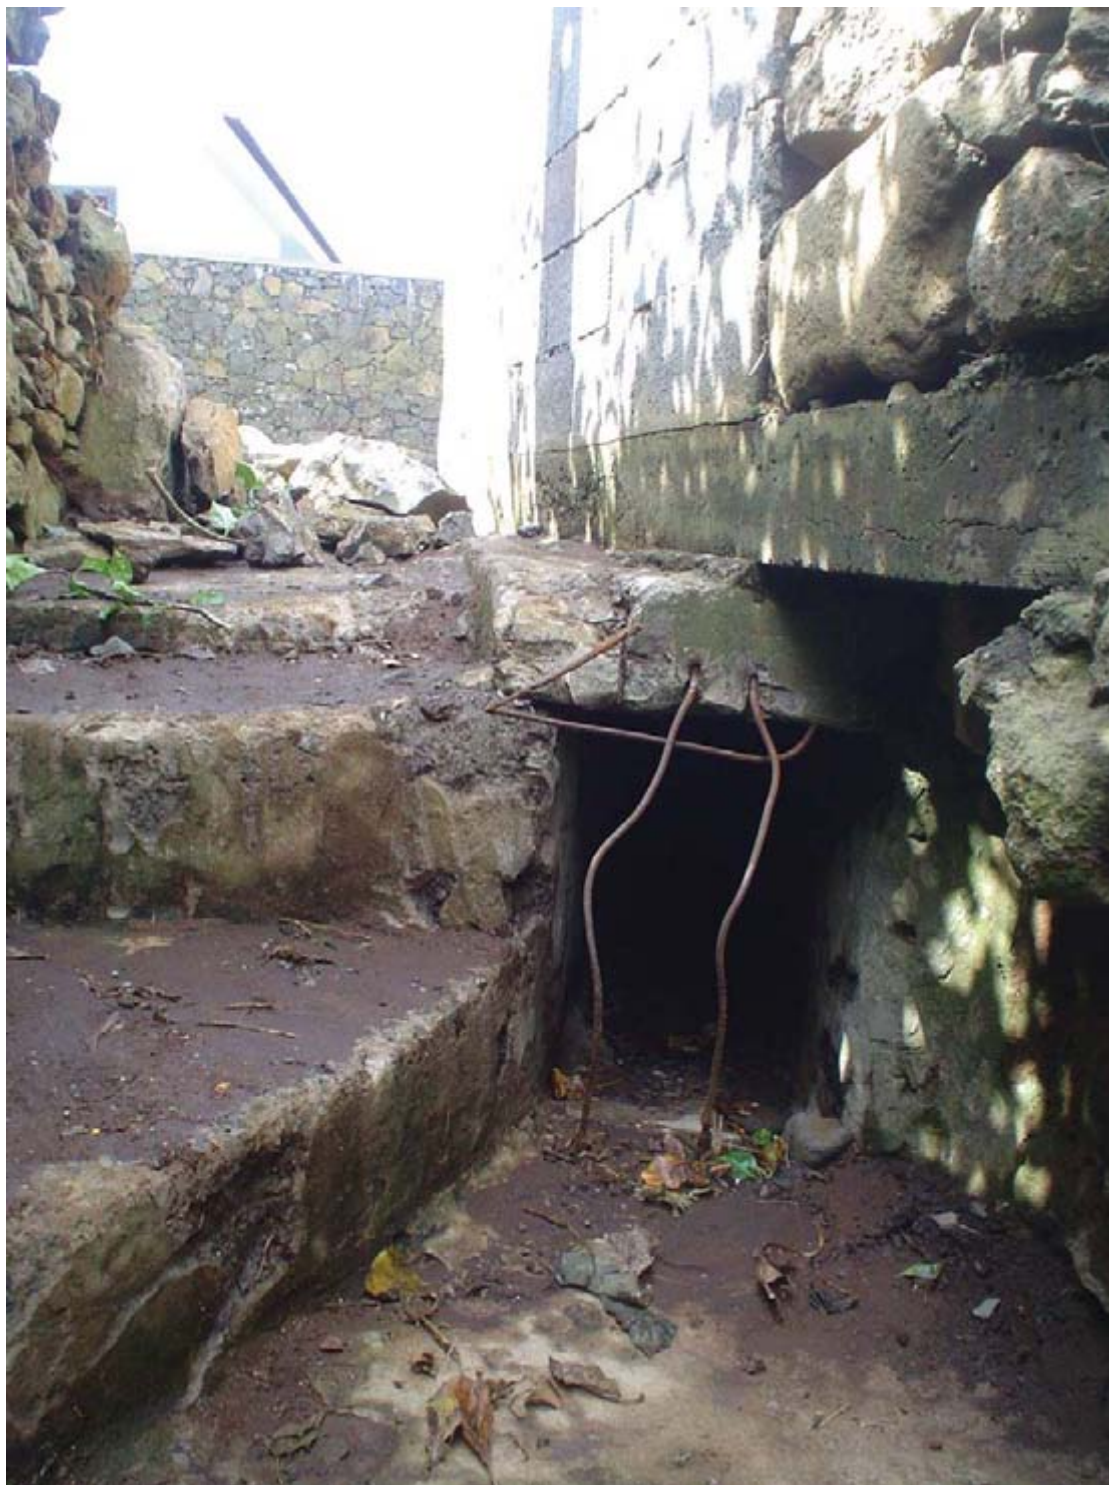
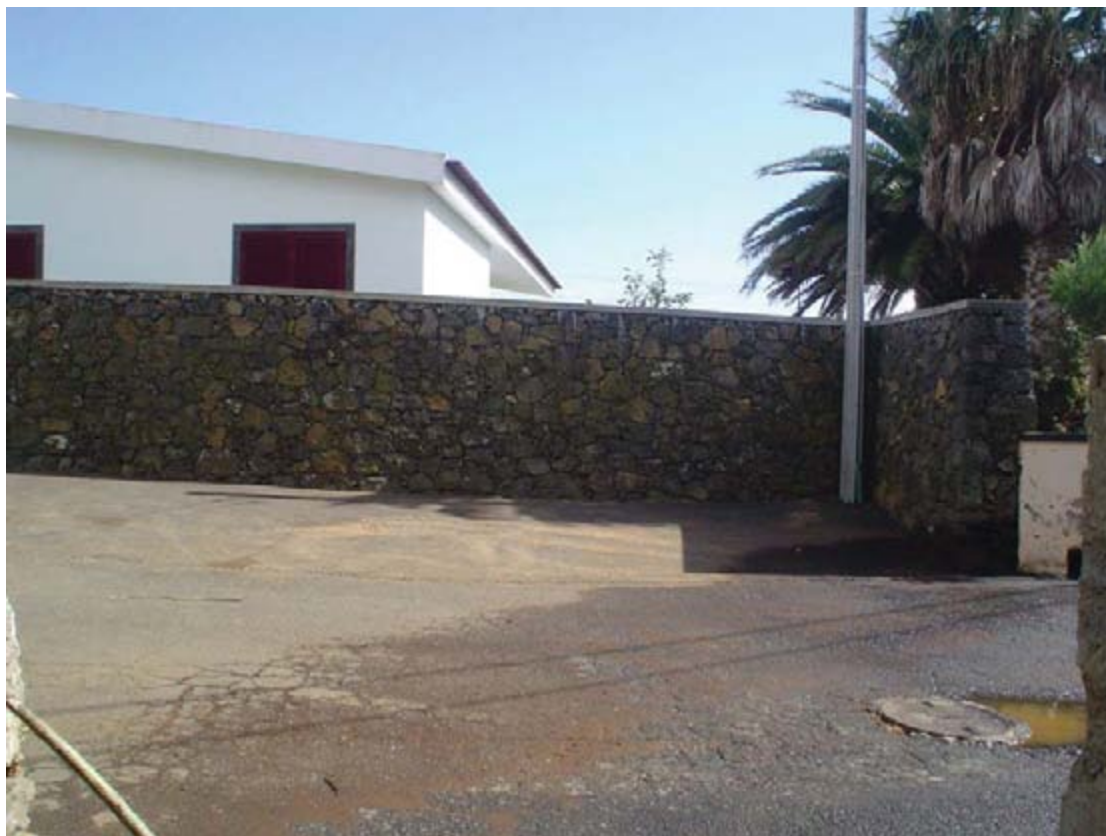
**Descrição da ocorrência** Canal da ribeira (por baixo do Caminho Velho de Santo Amaro) com secção insuficiente, provocando o galgamento da estrada e posteriormente encontrando uma barreira no muro de uma habitação construída em cima da ribeira (construção posterior à aprovação do PDM).

| <b>Causas das ocorrências</b> | Passagem hidráulica com secção insuficiente provoca galgamento da estrada, com posterior obstrução por muro de habitação construída em cima da ribeira (posterior a aprovação do PDM). |

| <b>Propostas de intervenção</b> | Reconstrução da passagem hidráulica, com dimensionamento adequado e permitindo a descarga no canal existente na parte baixa do terreno da referida habitação que obstrui a ribeira. |

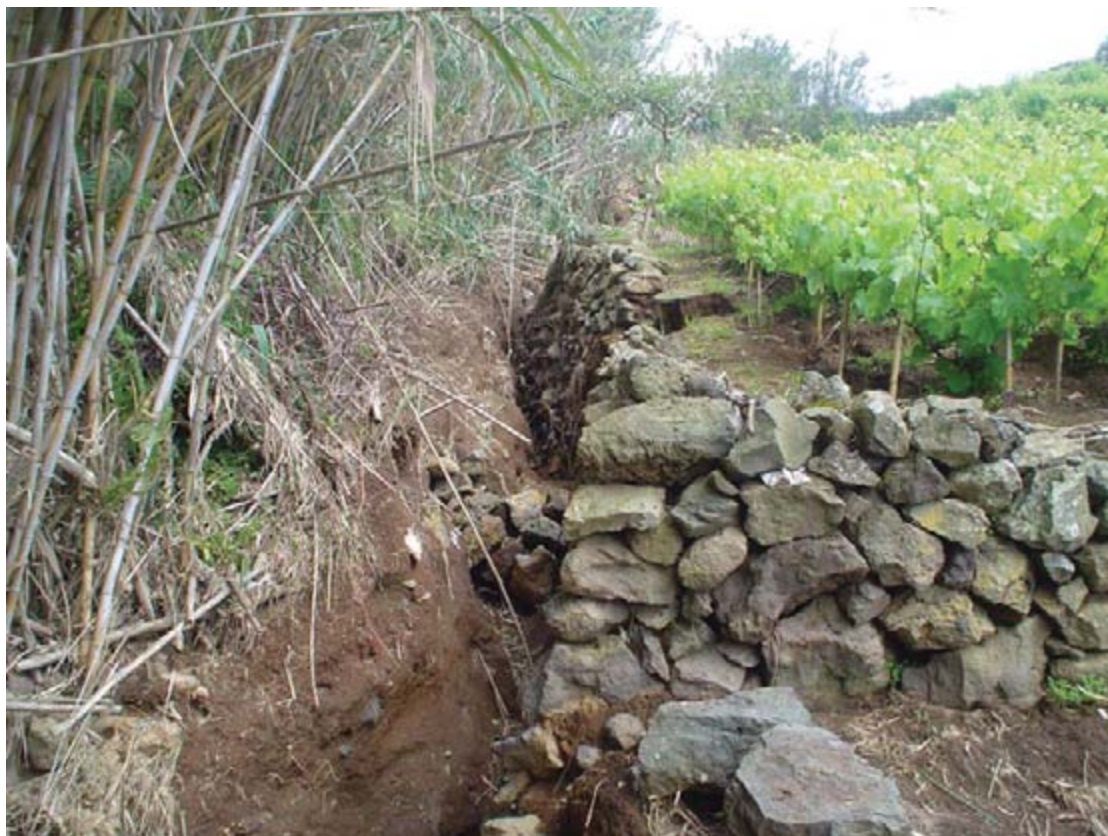
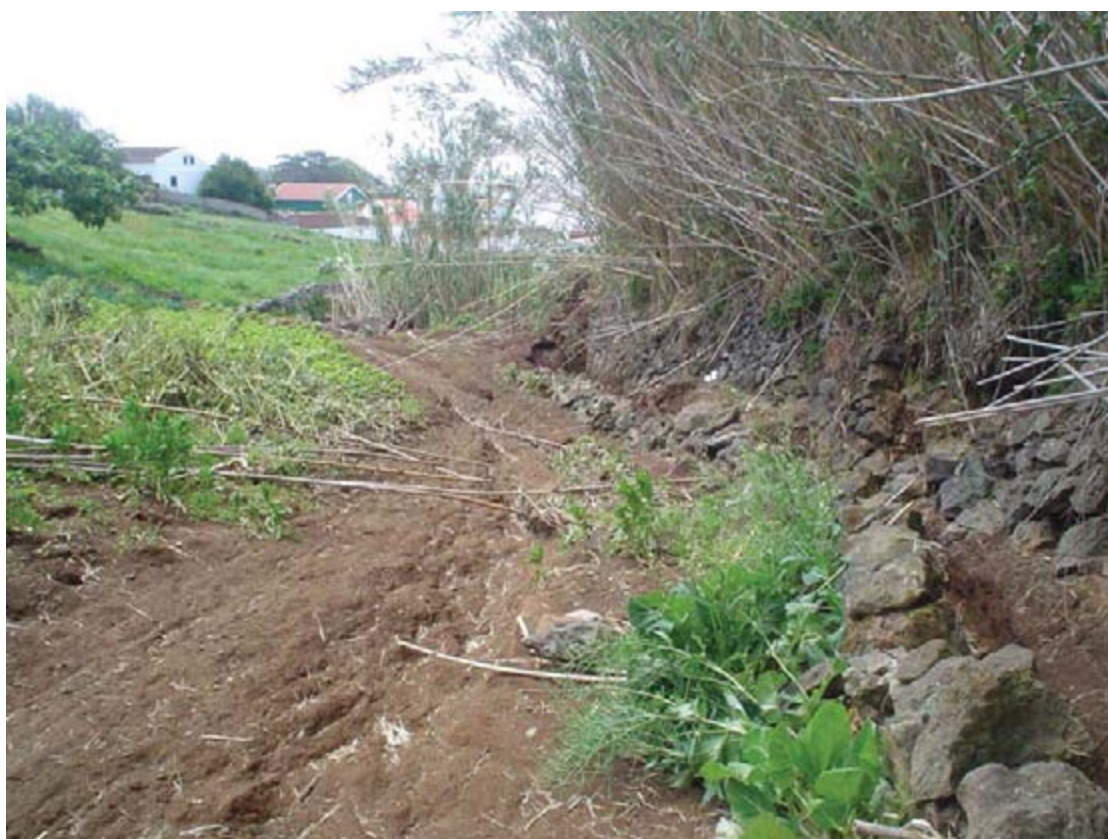
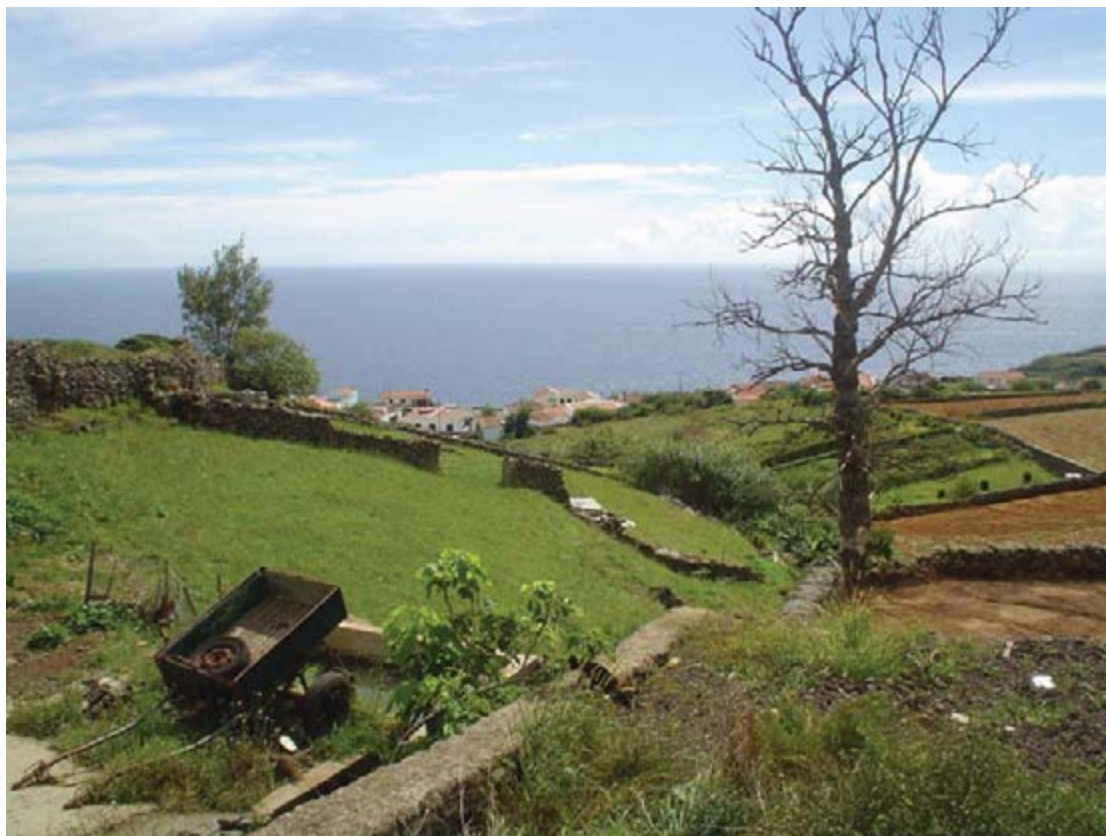
| <b>Descrição da ocorrência</b> | Troço de cerca de 150 m de comprimento que foi sendo ocupado/estreitado por terrenos vizinhos, apresentando uma secção muito reduzida actualmente, provocando o galgamento, escoamento pelos terrenos agrícolas e arrastamento de grandes quantidades de terras. |

| <b>Causas das ocorrências</b> | Troço de cerca de 150 m de comprimento que foi sendo ocupado/estreitado por terrenos vizinhos, apresentando uma secção muito reduzida actualmente. |

| <b>Propostas de intervenção</b> | Alargamento do canal junto aos terrenos agrícolas (no troço de 150m). |

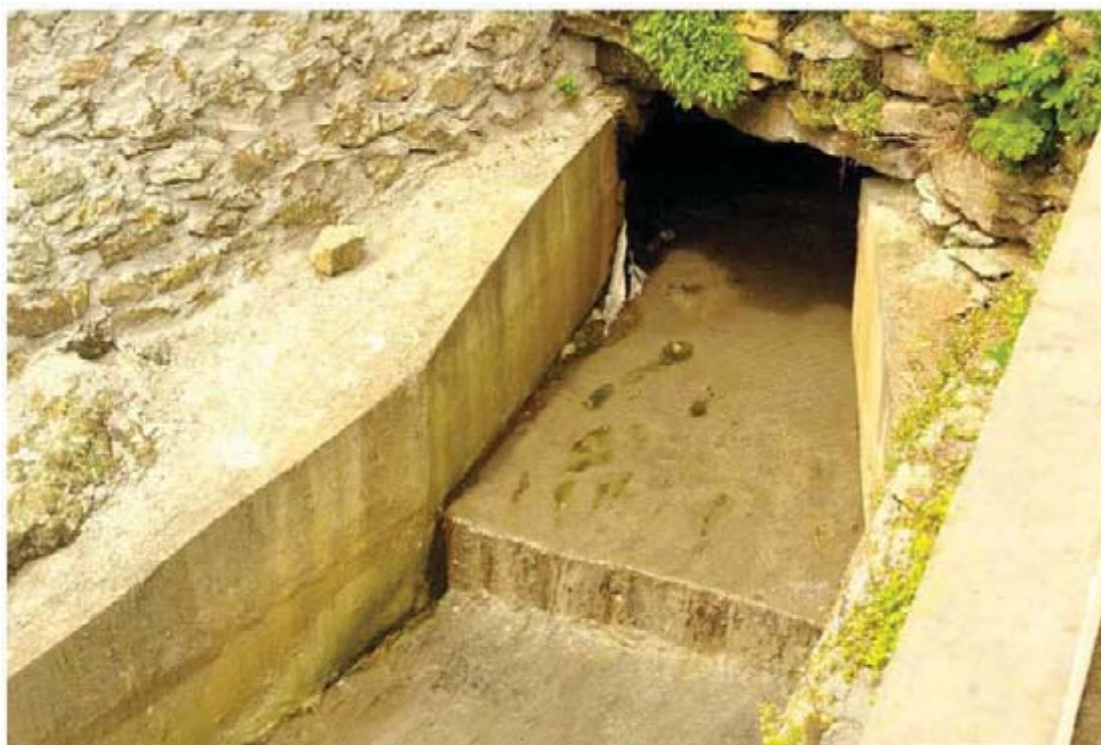
**Descrição da ocorrência** Descarga de águas residuais de habitações num troço da ribeira que se desenvolve por um canal subterrâneo de cerca de 450m, dificultando o acesso para identificação da origem das descargas.  
Já registámos diversas queixas de maus cheiros devido a esta questão.

**Causas das ocorrências** Descarga ilegal de águas residuais de habitações confinantes com a ribeira.

**Propostas de intervenção** A CMAH (entidade licenciadora das obras das habitações) já foi contactada por ofício, no entanto continuamos a receber queixas devido a este assunto. Propomos a "pressão" no sentido de a CMAH resolver o problema.

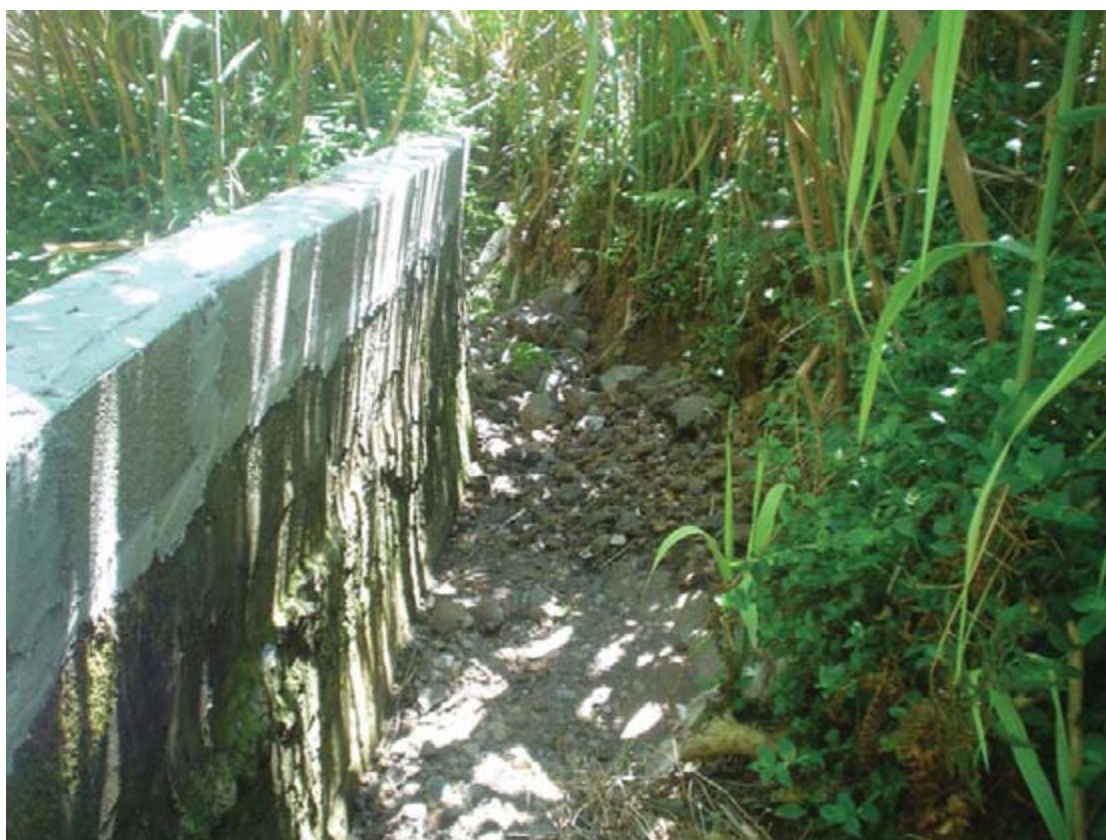
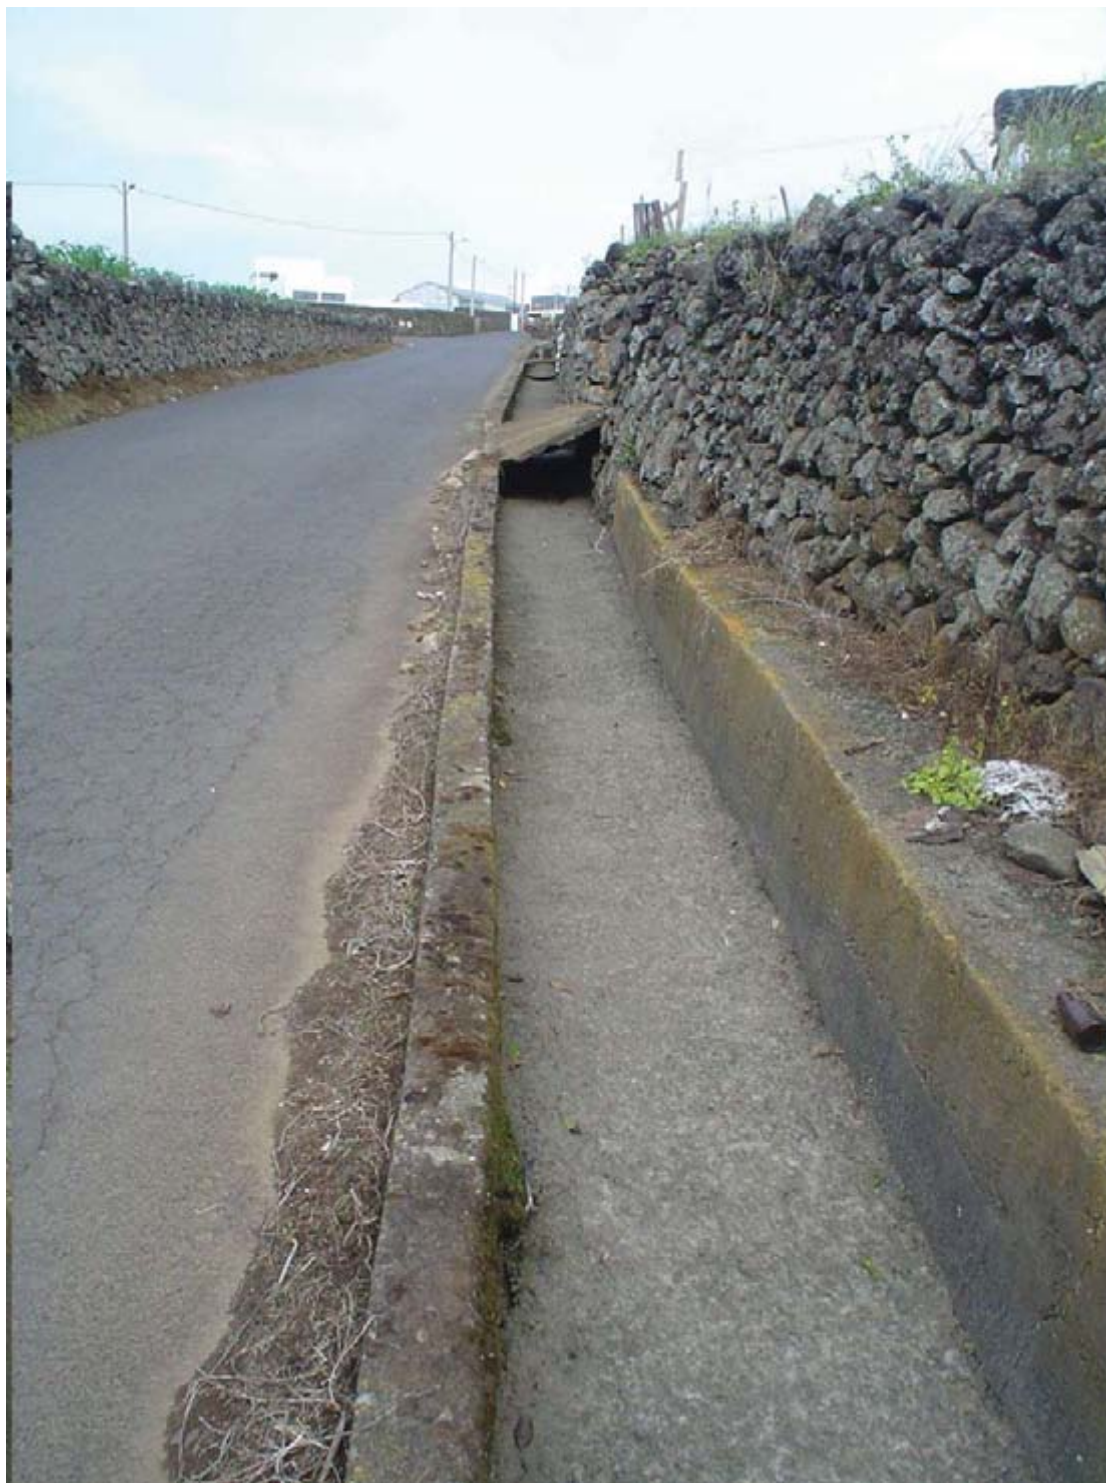
| <b>Causas das ocorrências</b> | Descarga de metade da rede de águas pluviais da freguesia de São Sebastião neste canal denominado de "Rego da Ponta", que escoia ao longo de uma estrada municipal. O Canal tem secção insuficiente no troço que atravessa os terrenos agrícolas. |

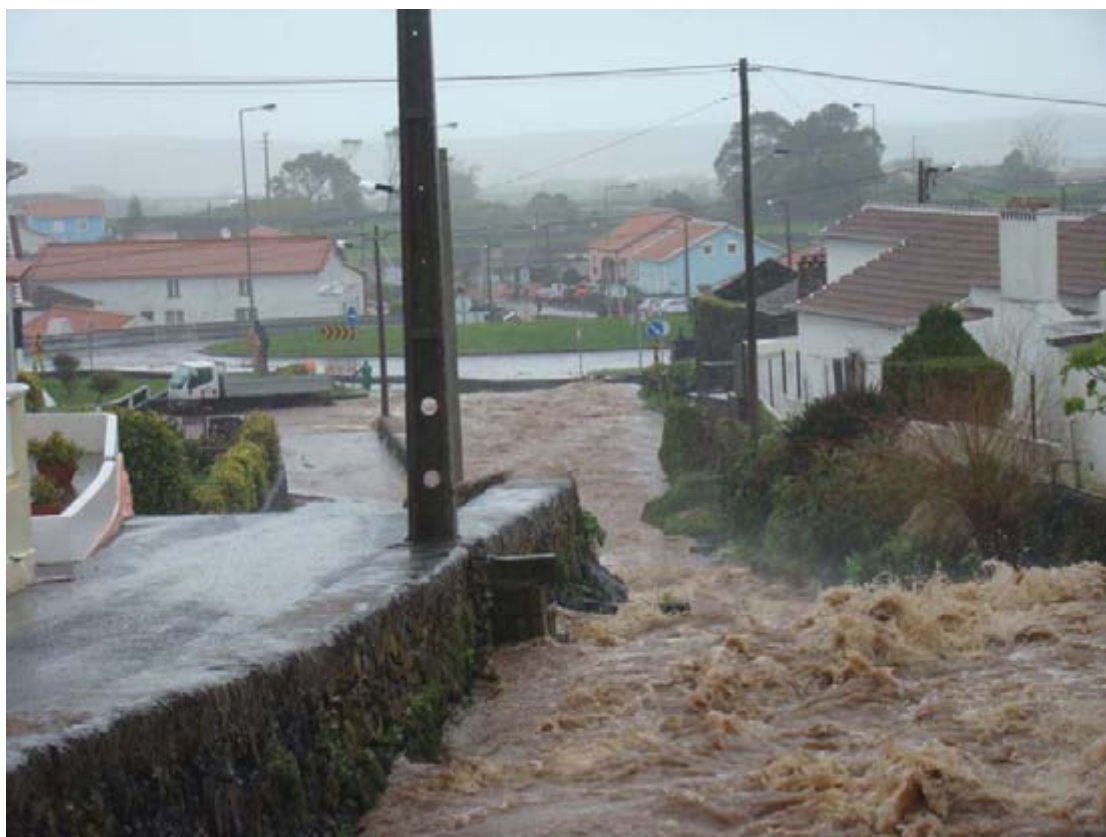
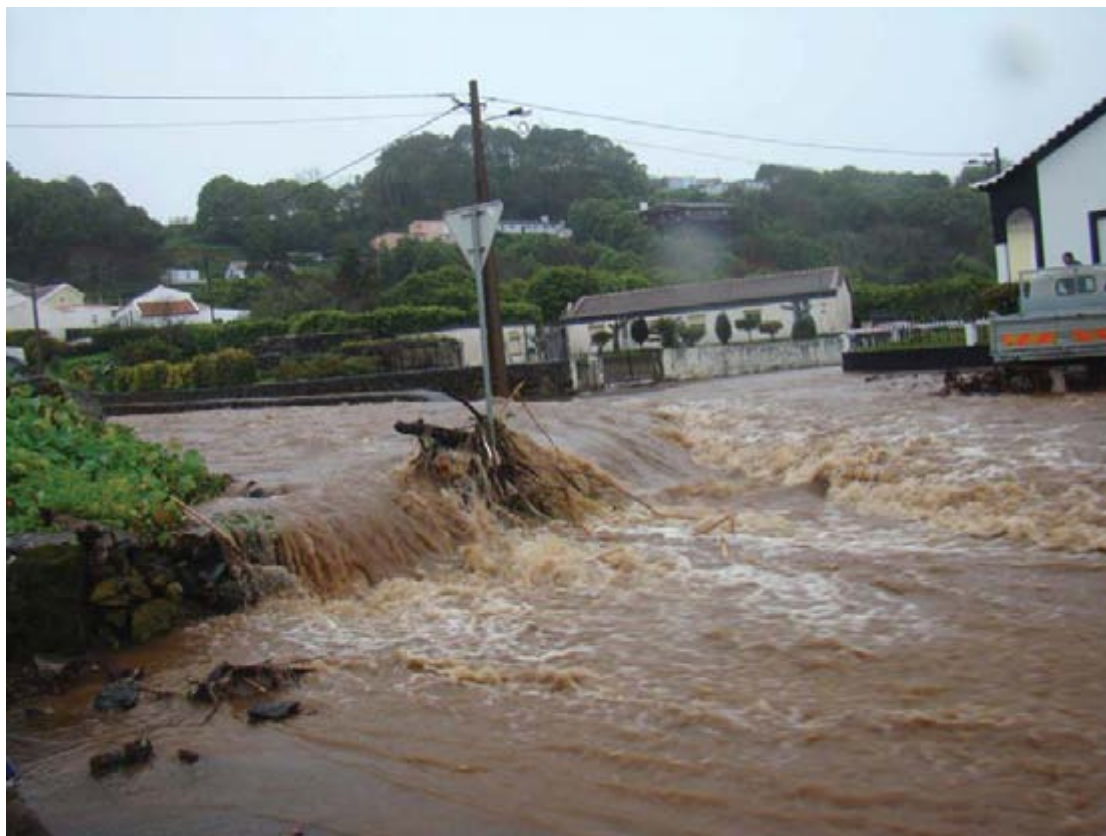
| <b>Causas das ocorrências</b> | Passagem hidráulica com secção insuficiente. |

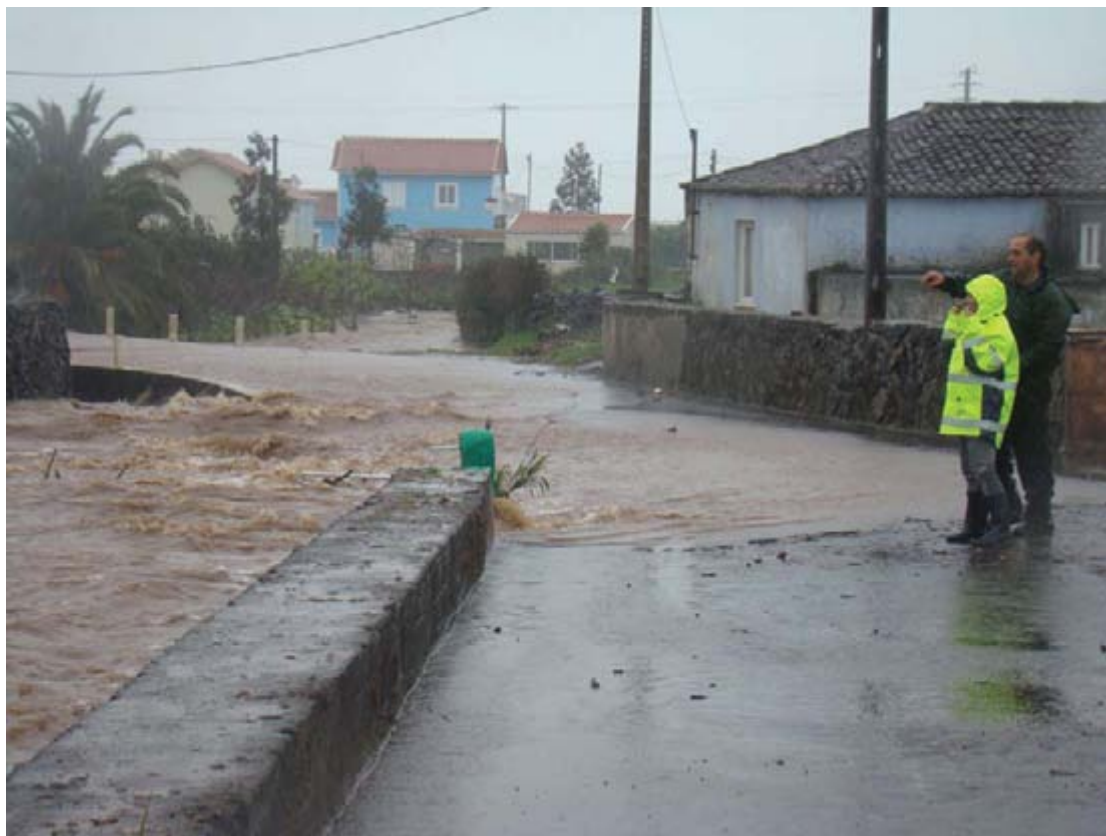
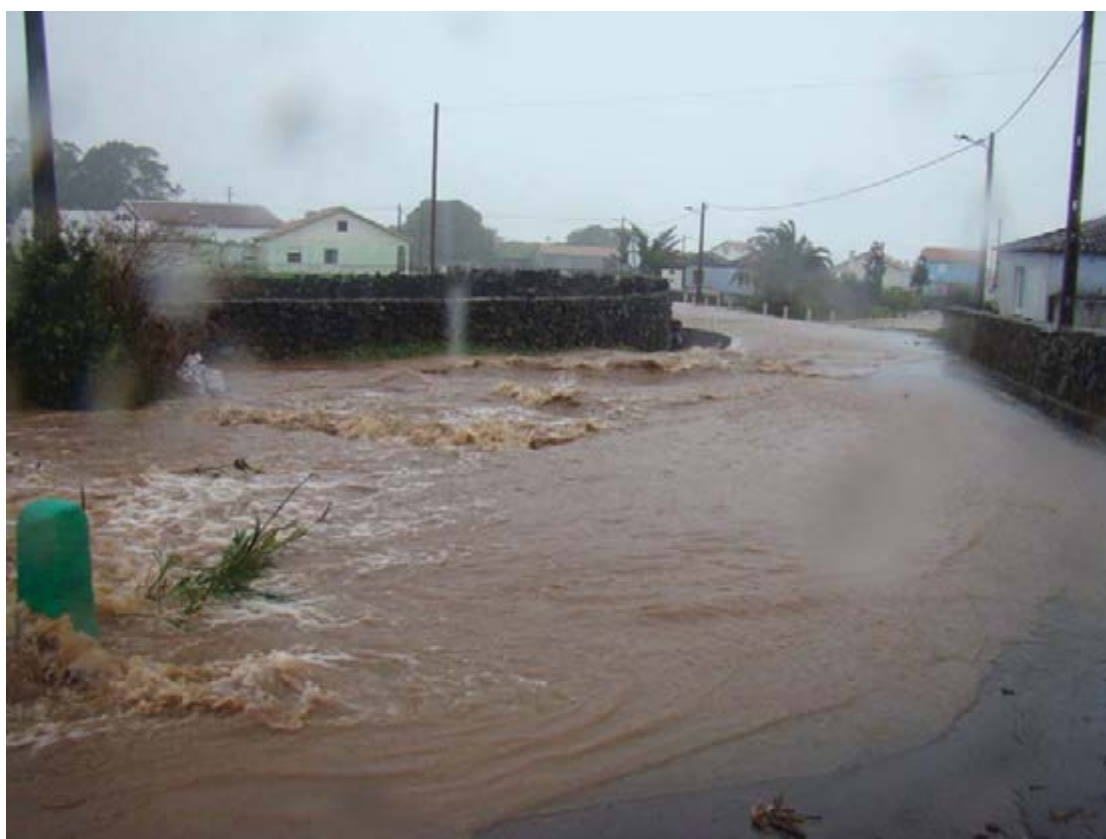
**Causas das ocorrências** Passagem hidráulica com secção insuficiente.  
Estado das Ribeiras dos Açores 2013

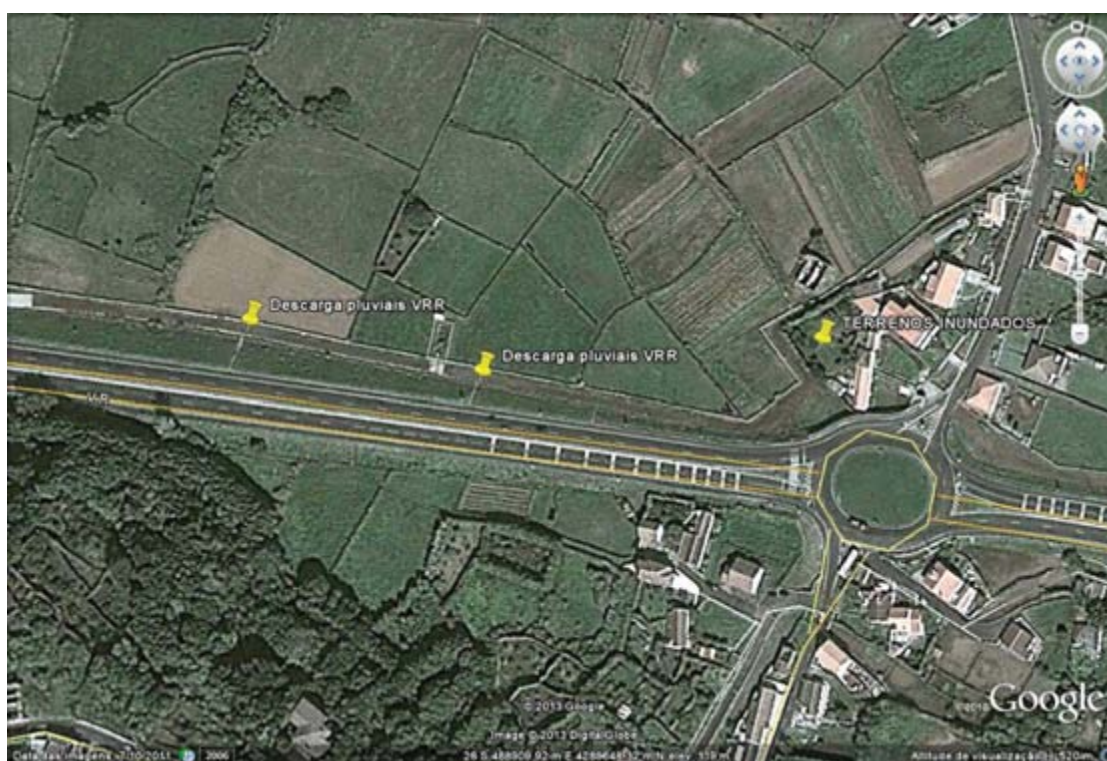
| <b>Causas das ocorrências</b> | Águas pluviais da Via Rápida descarregam para um caminho agrícola à mesma cota das habitações. |

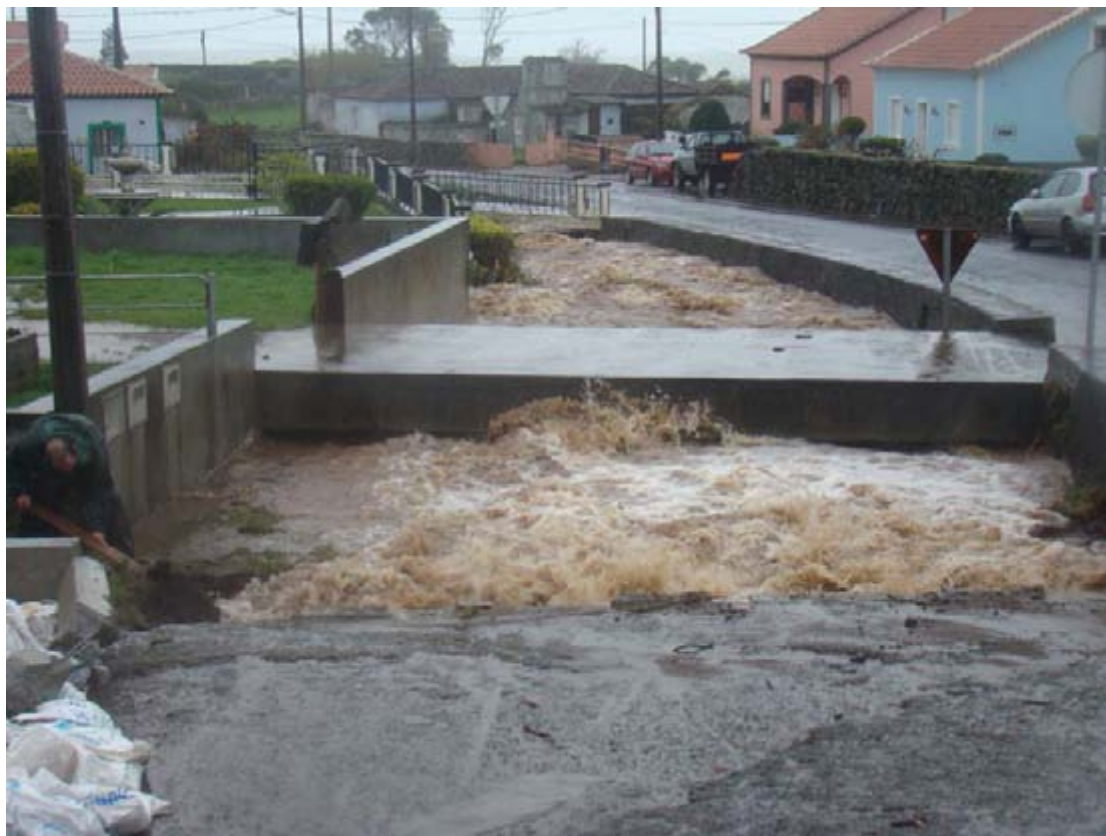
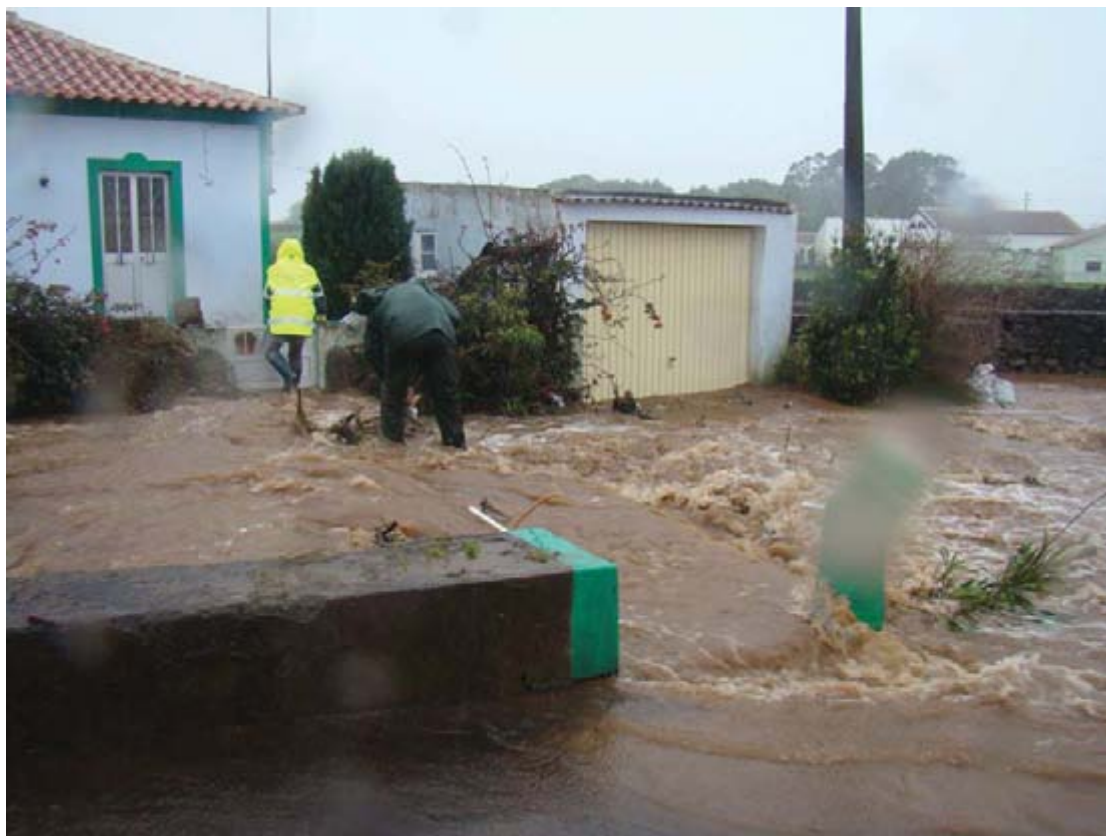
| <b>Causas das ocorrências</b> | Troço da ribeira assoreado. |

| <b>Propostas de intervenção</b> | Limpeza do troço da ribeira (remoção de areão depositado e remoção de alguma vegetação). |
