ANEXO II

FORMULÁRIOS

DSRHOT/RIBEIRAS/2013/257 até DSRHOT/RIBEIRAS/2014/024

O presente anexo constitui a listagem ordenada dos formulários considerados no período de setembro de 2013 a setembro de 2014.

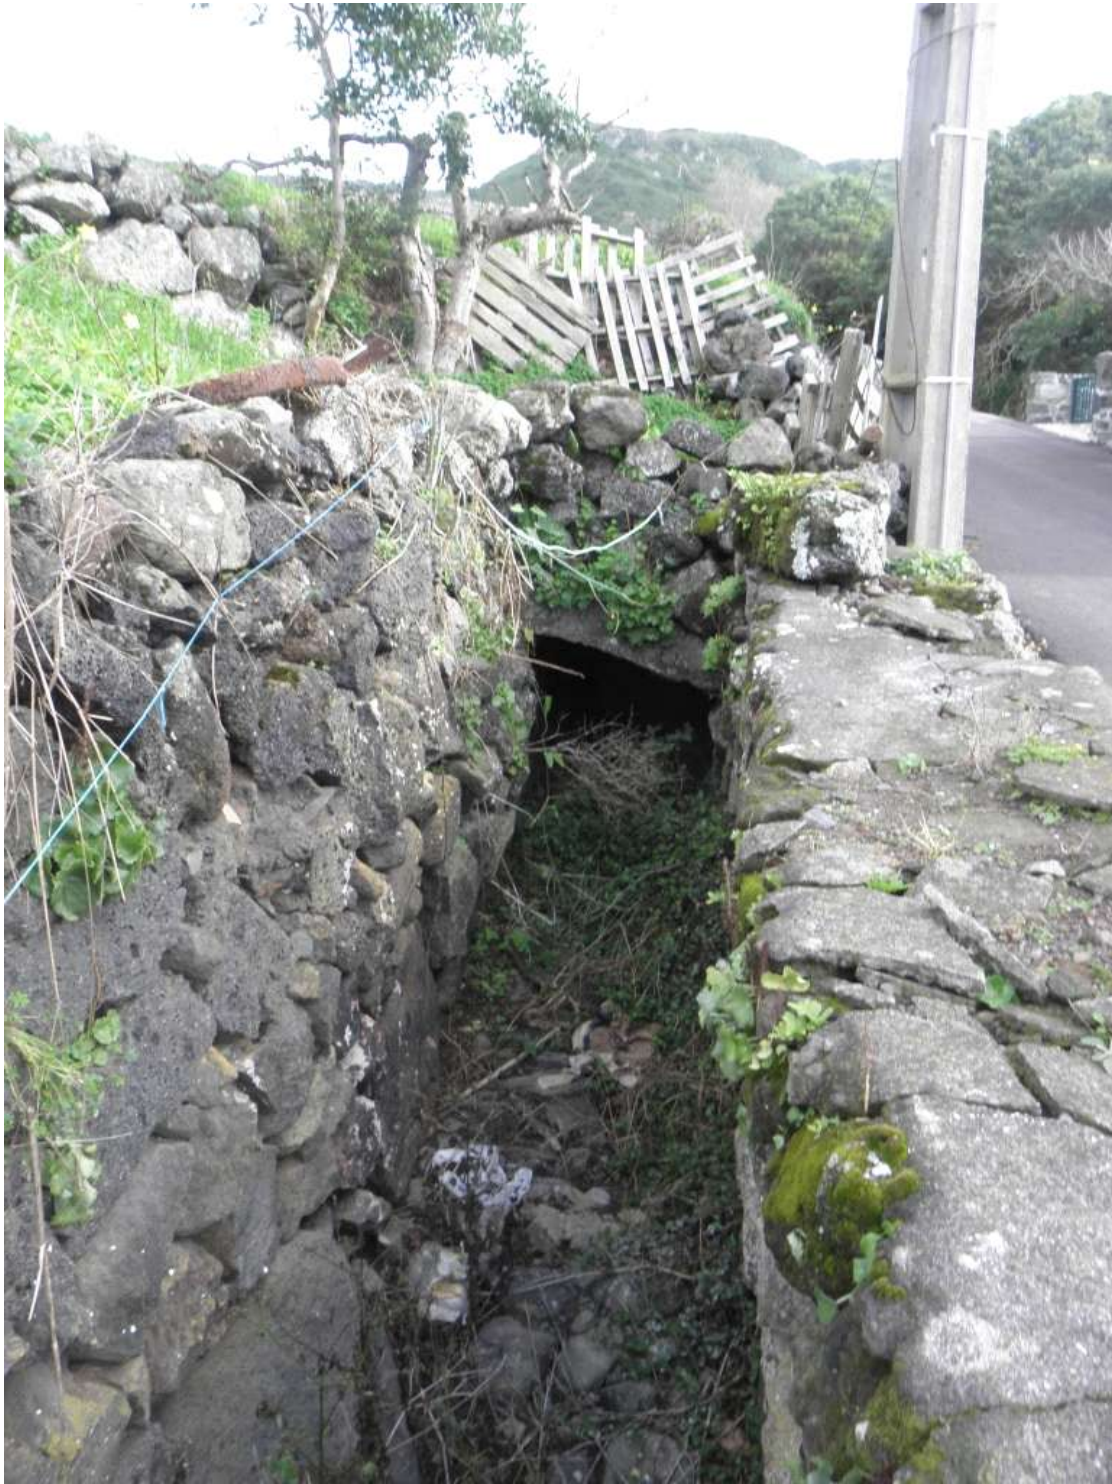
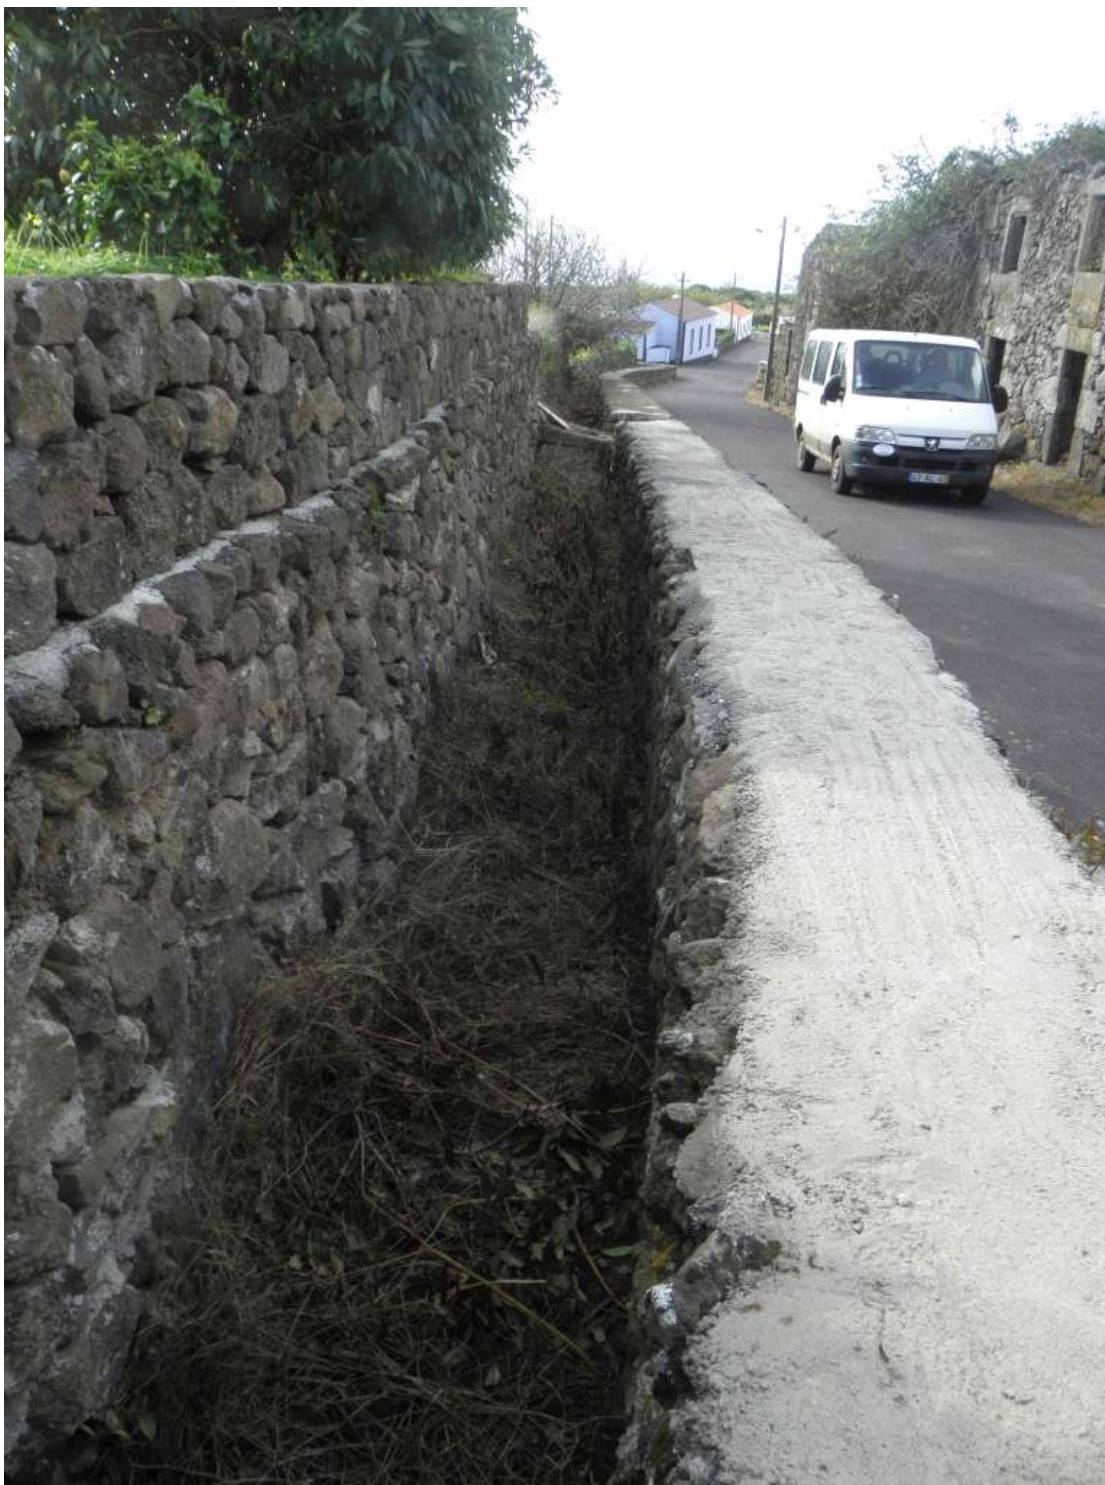
Coordenadas X/M	414499,419
Coordenadas Y/P	4319668,704
Tipo de ocorrência relatada	Depósito de resíduos
Descrição da ocorrência	Obstrução da ribeira por vegetação e resíduos diversos.
Gravidade	Pouco urgente - Situação pontual, sem riscos imediatos
Titularidade do(s) terreno(s)	Área Urbana - Município de Santa Cruz da Graciosa

Causas das ocorrências	Ausência de regular manutenção da ribeira.
Propostas de intervenção	Limpeza e desobstrução da ribeira numa extensão de cerca de 100 metros.
Prioridade/Urgência	Pouco urgente - Risco menor, sem necessidade de resposta imediata
Coordenadas X/M	414629,039

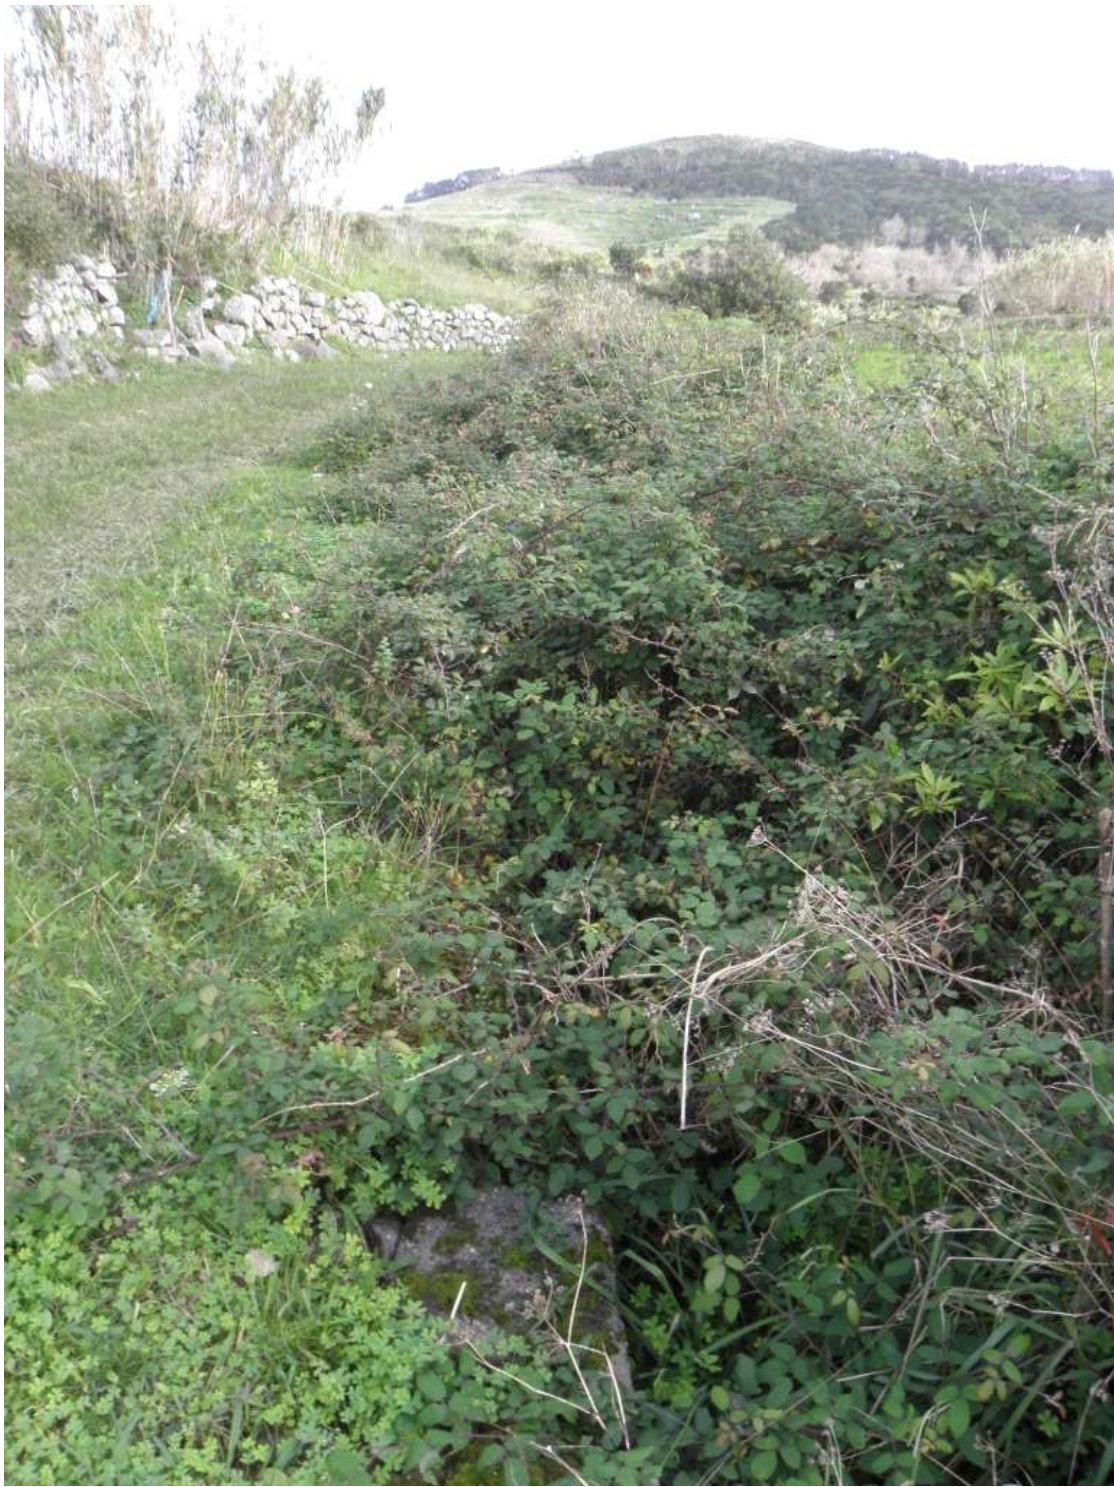
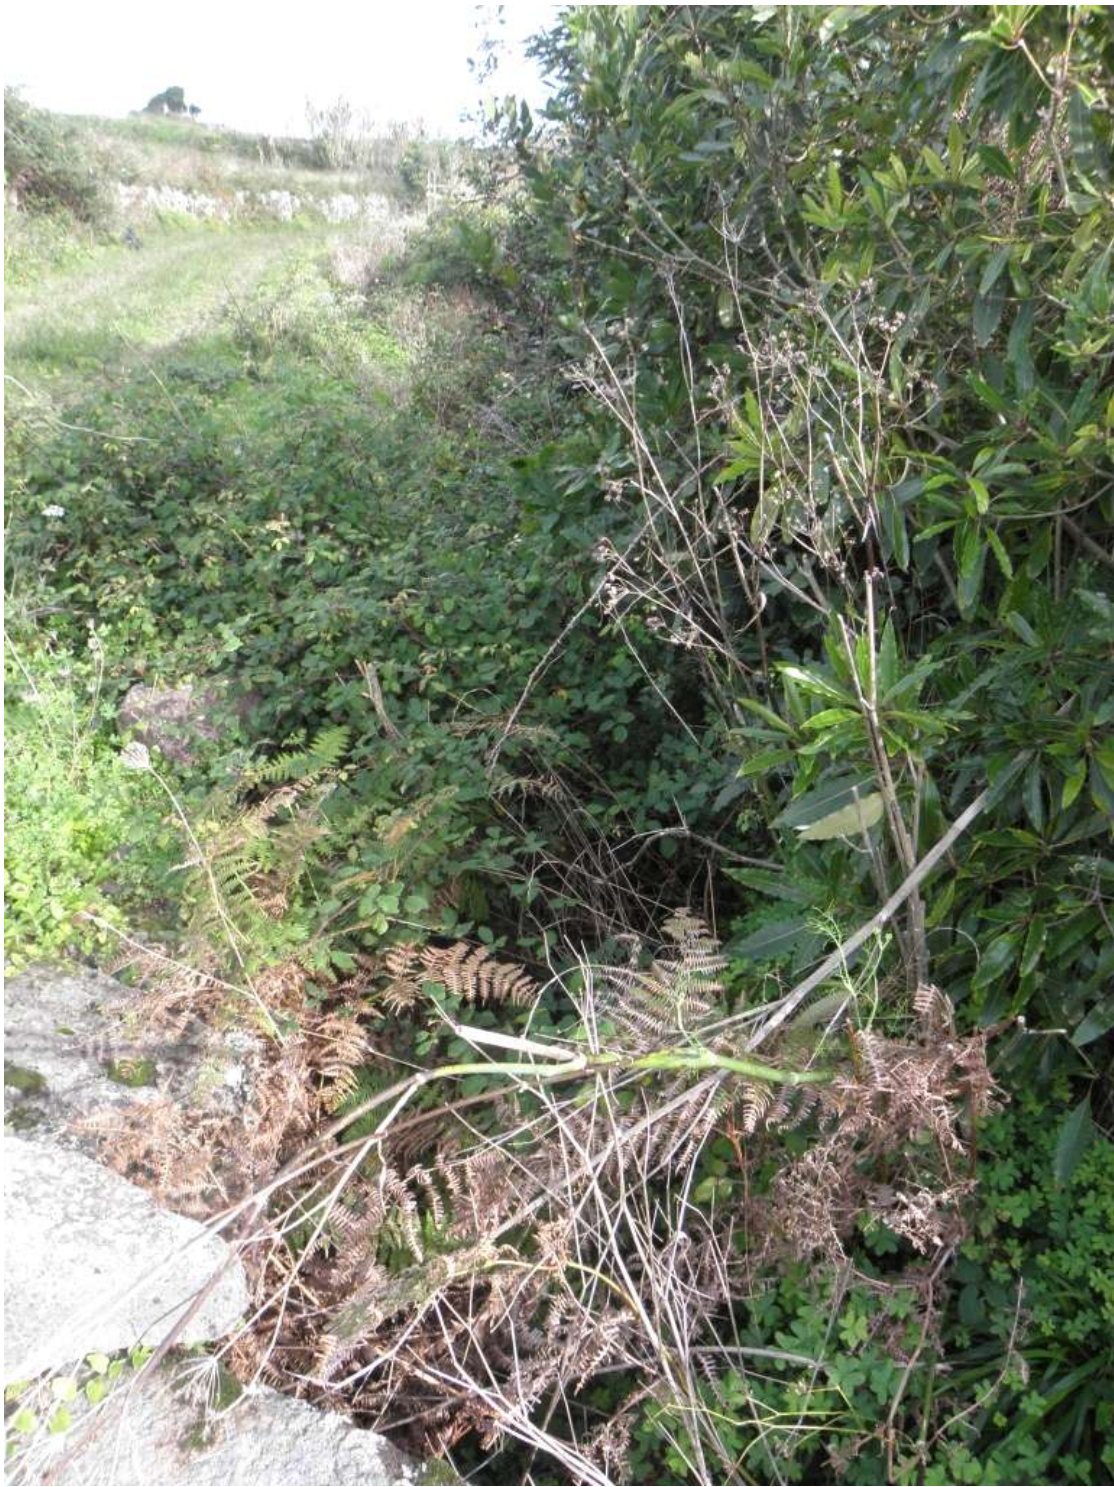
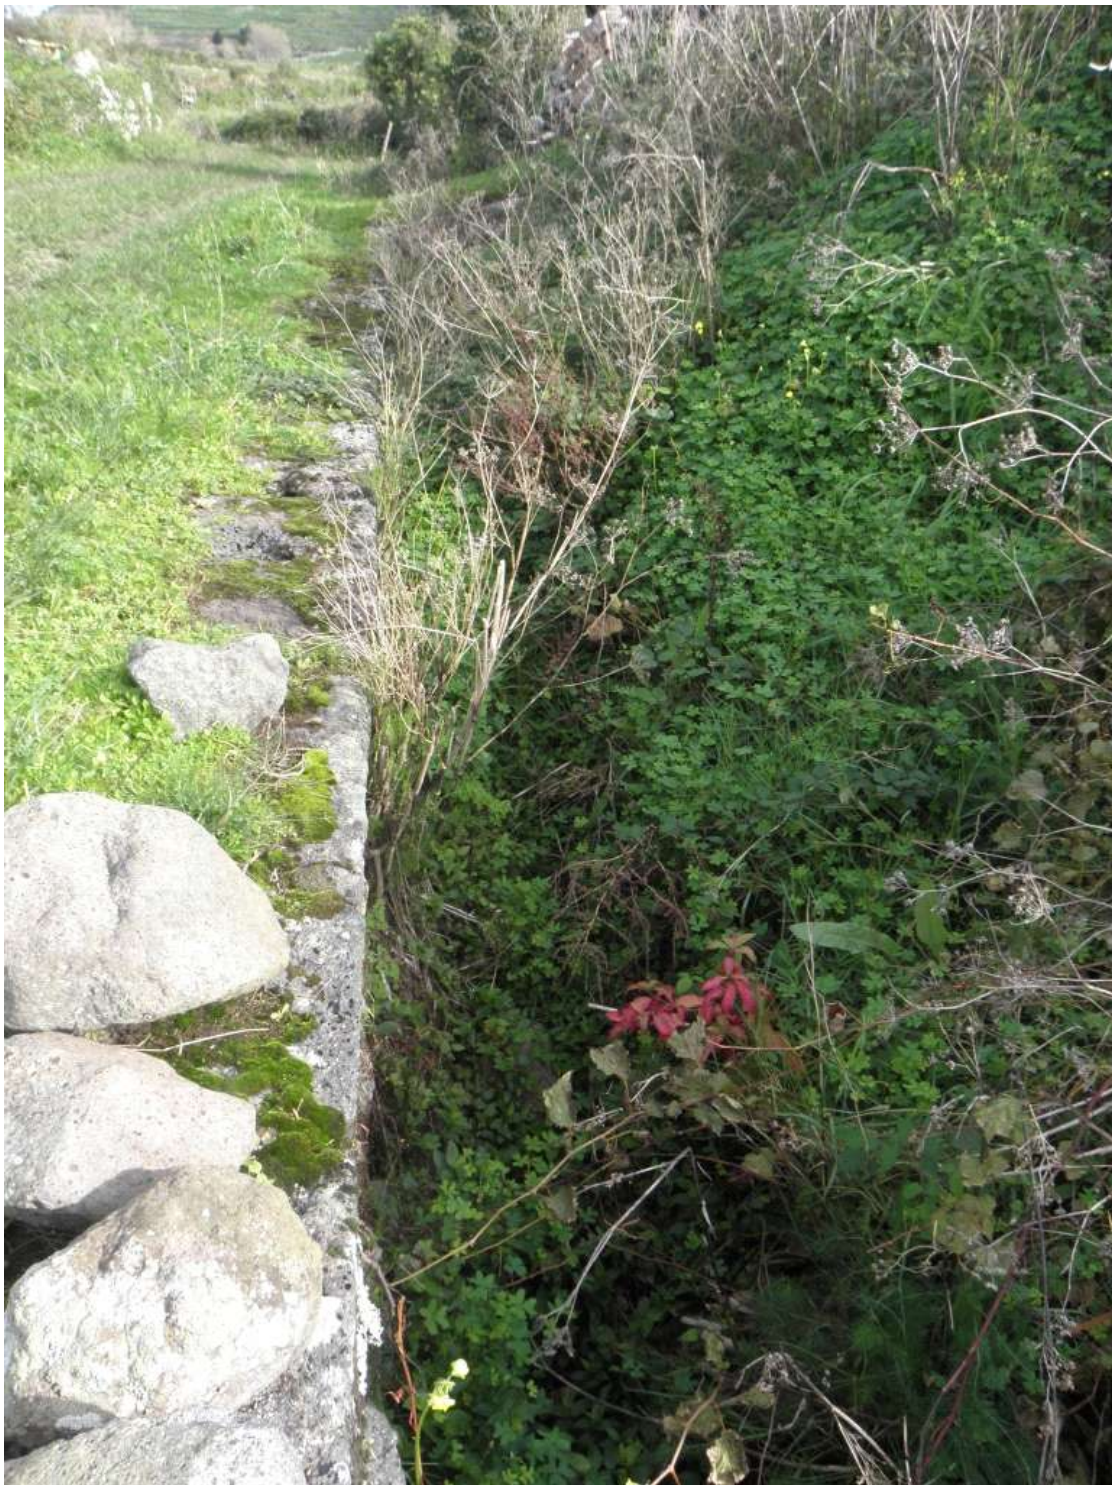
Coordenadas Y/P	4319749,912
Tipo de ocorrência relatada	Assoreamento/Obstrução
Descrição da ocorrência	Obstrução da ribeira, contígua a uma canada, por vegetação arbustiva e herbácea.
Gravidade	Pouco urgente - Situação pontual, sem riscos imediatos
Titularidade do(s) terreno(s)	Abrange mais de uma propriedade privada.

Causas das ocorrências	Ausência de regular manutenção da ribeira.
Propostas de intervenção	Limpeza e desobstrução da ribeira numa extensão de cerca de 250 metros
Prioridade/Urgência	Pouco urgente - Risco menor, sem necessidade de resposta imediata

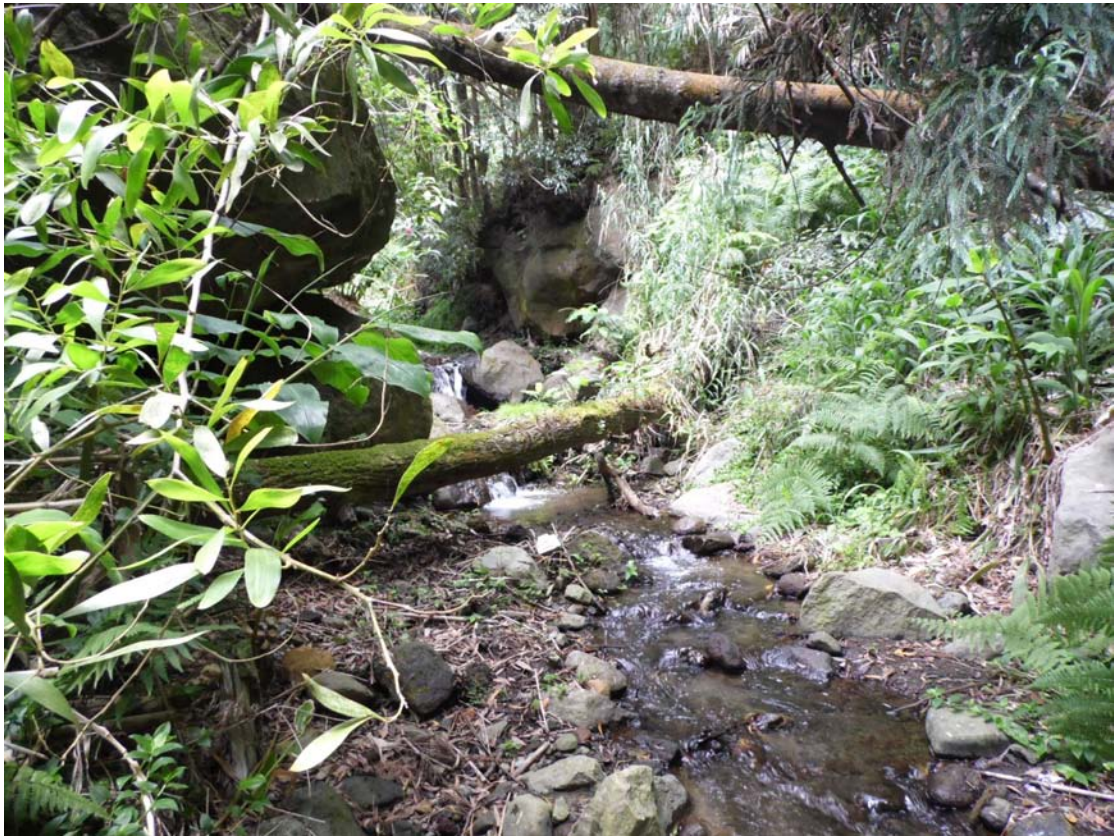
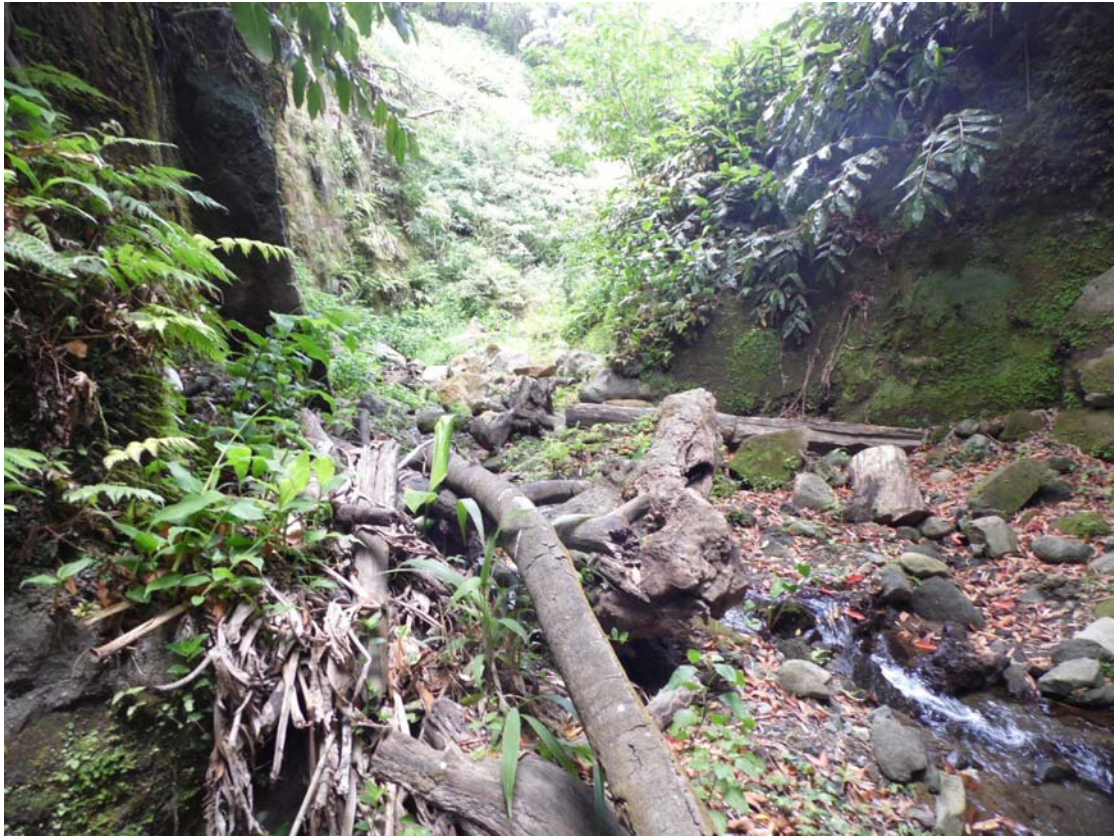
REGISTO FOTOGRÁFICO

Descrição da ocorrência Verificou-se, em toda a linha de água, falta de intervenção, nomeadamente limpeza, corte e remoção de vegetação. Averiguou-se a existência de alguns resíduos sólidos urbanos.

Gravidade Médio - Gravidade moderada, necessidade de ação preventiva

Descrição das possíveis causas das ocorrências: Falta de manutenção.

Descrição geral das propostas de intervenção: É necessário o corte e remoção de vegetação de grande e médio porte e remoção de resíduos.

Prioridade/Urgência: Pouco urgente - Risco menor, sem necessidade de resposta imediata

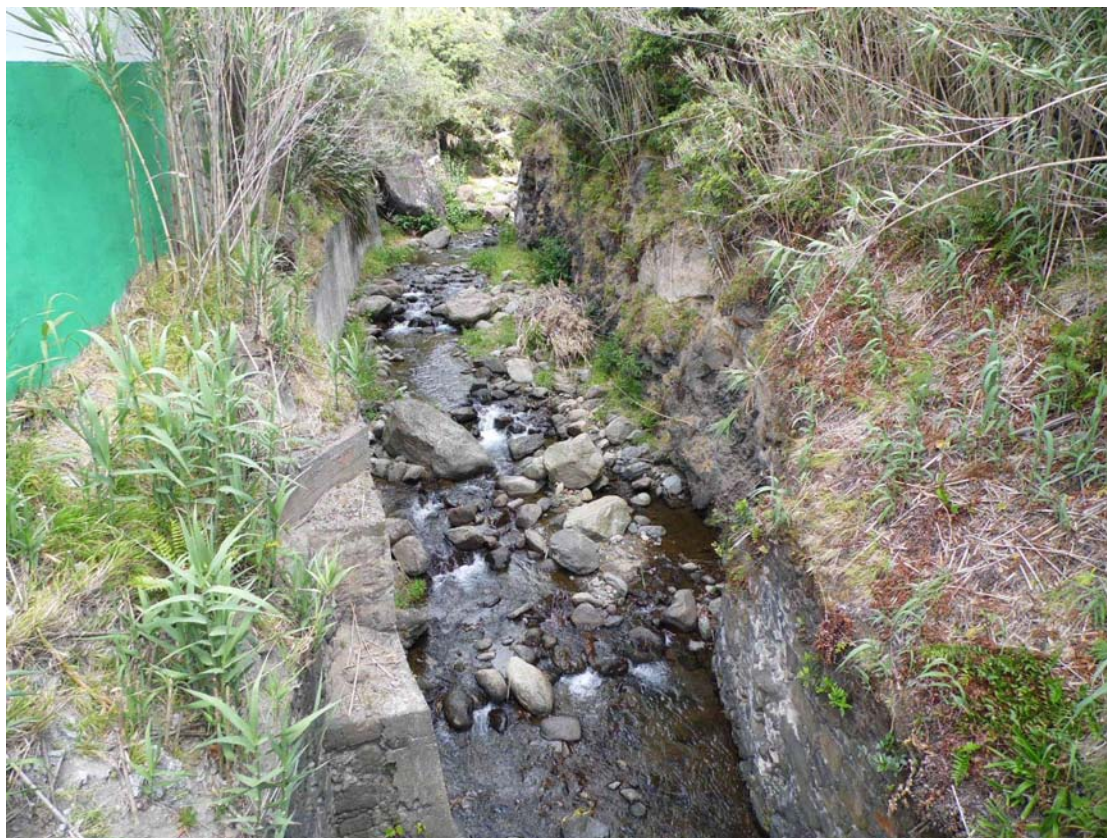
REGISTO FOTOGRÁFICO

Descrição da ocorrência Verificou-se intervenção de limpeza da linha de água, nomeadamente corte de vegetação, porém essa vegetação encontra-se depositada e organizada em molhes no leito da ribeira.
Entende-se que o verificado não é uma boa prática, pois o material corre o risco de arrastamento pelo caudal e consequentemente obstrução de passagem hidráulica a jusante.

Gravidade Pouco grave - Situação pontual, sem riscos imediatos

Más práticas de intervenção.

Propõe-se a queima da vegetação depositada e organizada em molhes no leito da ribeira.

Pouco urgente - Risco menor, sem necessidade de resposta imediata
