## **OCORRÊNCIAS EM MATÉRIA DE RECURSOS HÍDRICOS NA ILHA DE SANTA MARIA**

**SERVIÇO DE AMBIENTE DE SANTA MARIA**

**AÇÕES DE DESOBSTRUÇÃO DE LINHAS DE ÁGUA**

Outubro

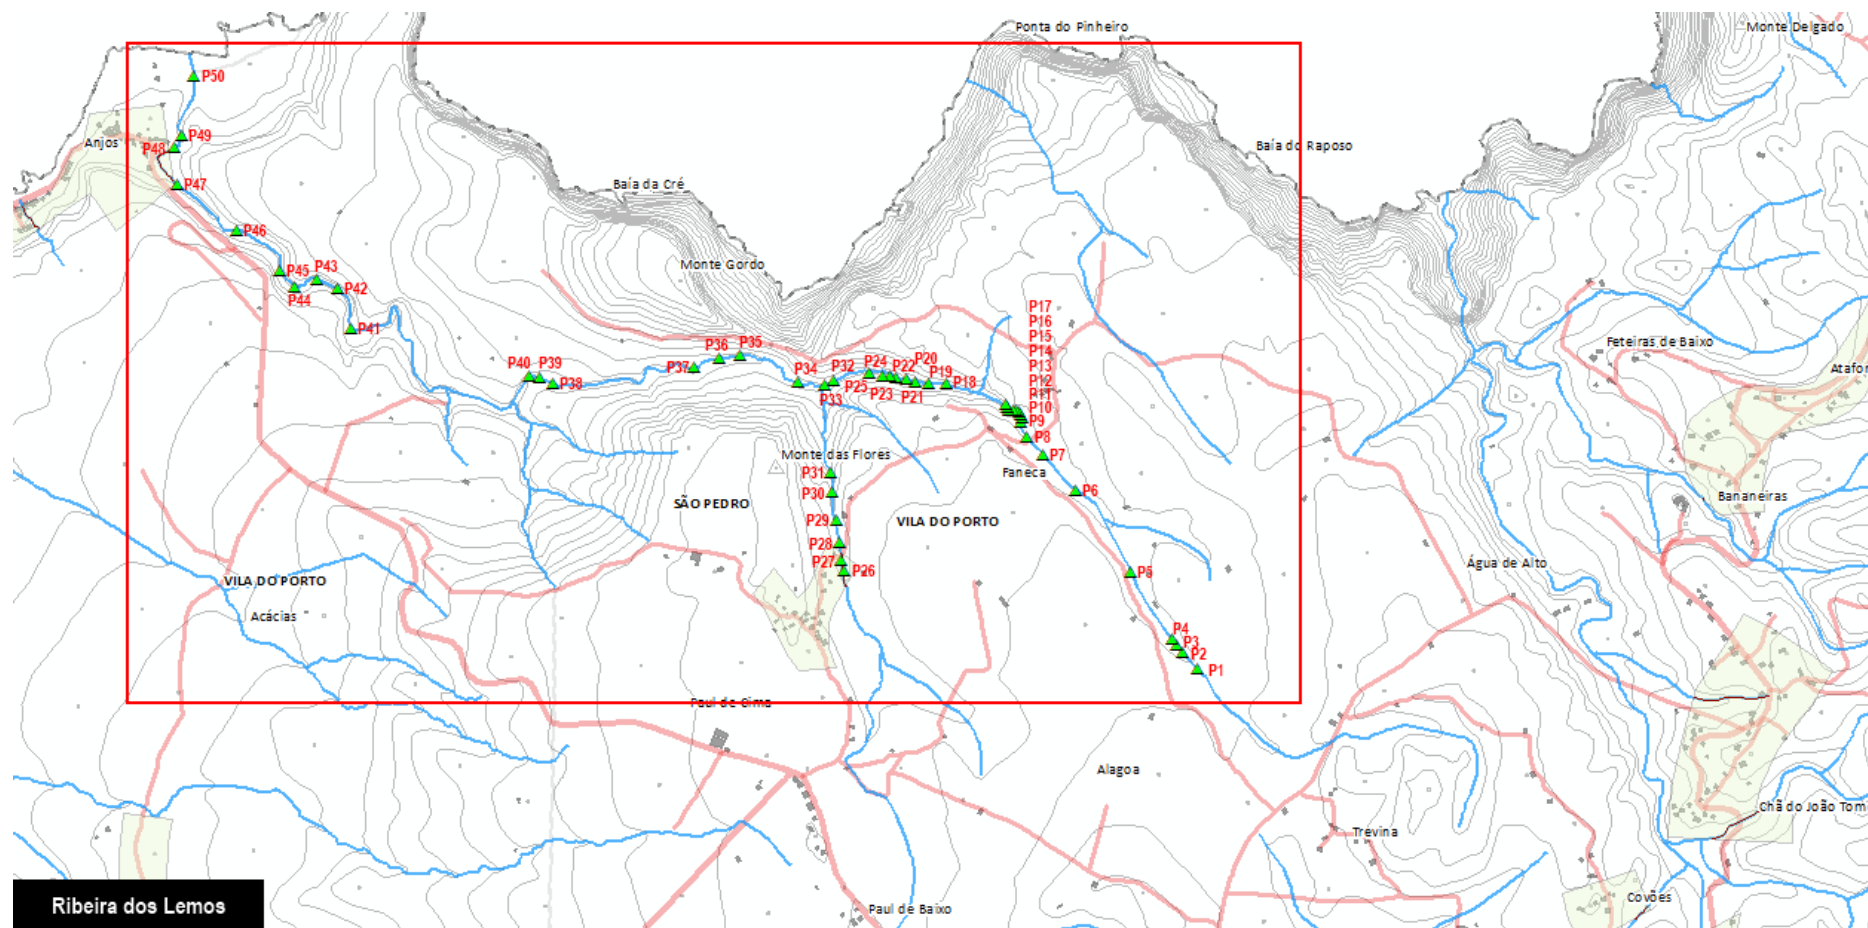
## Ribeira dos Lemos

**Nota:** Ao longo do percurso marcado, de montante para jusante, o leito profundo, apresenta-se muitas vezes, total ou parcialmente obstruído por canavial. Na zona onde o leito se encontra menos profundo, existe muita instabilidade das margens, havendo tendência de desvio no percurso do leito. Nos pontos mais a montante, o leito encontra-se pouco profundo e muitas vezes totalmente coberto por silvado, obstruindo-o.

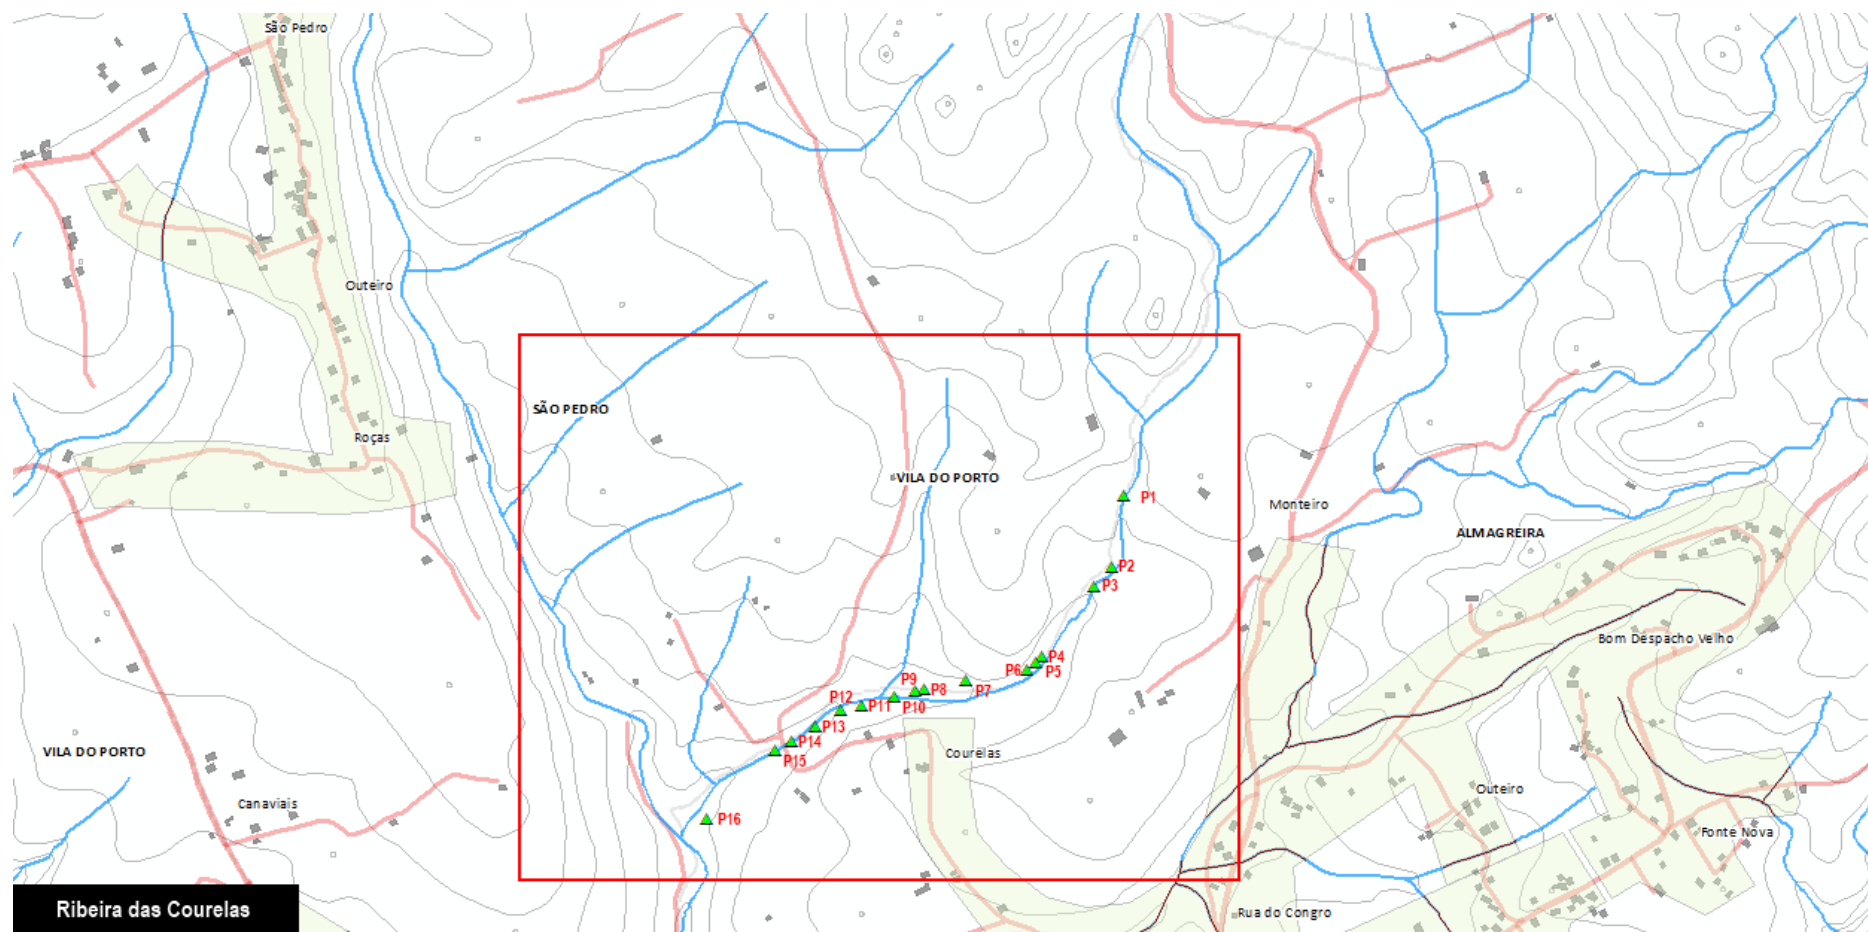
## Ribeira das Courelas

**Nota:** Ao longo de todo o percurso marcado, o leito, na sua grande maioria apresenta grandes obstruções, quer por denso silvado e canavial, quer por depósito de resíduos florestais que podem provocar derrocadas das margens.

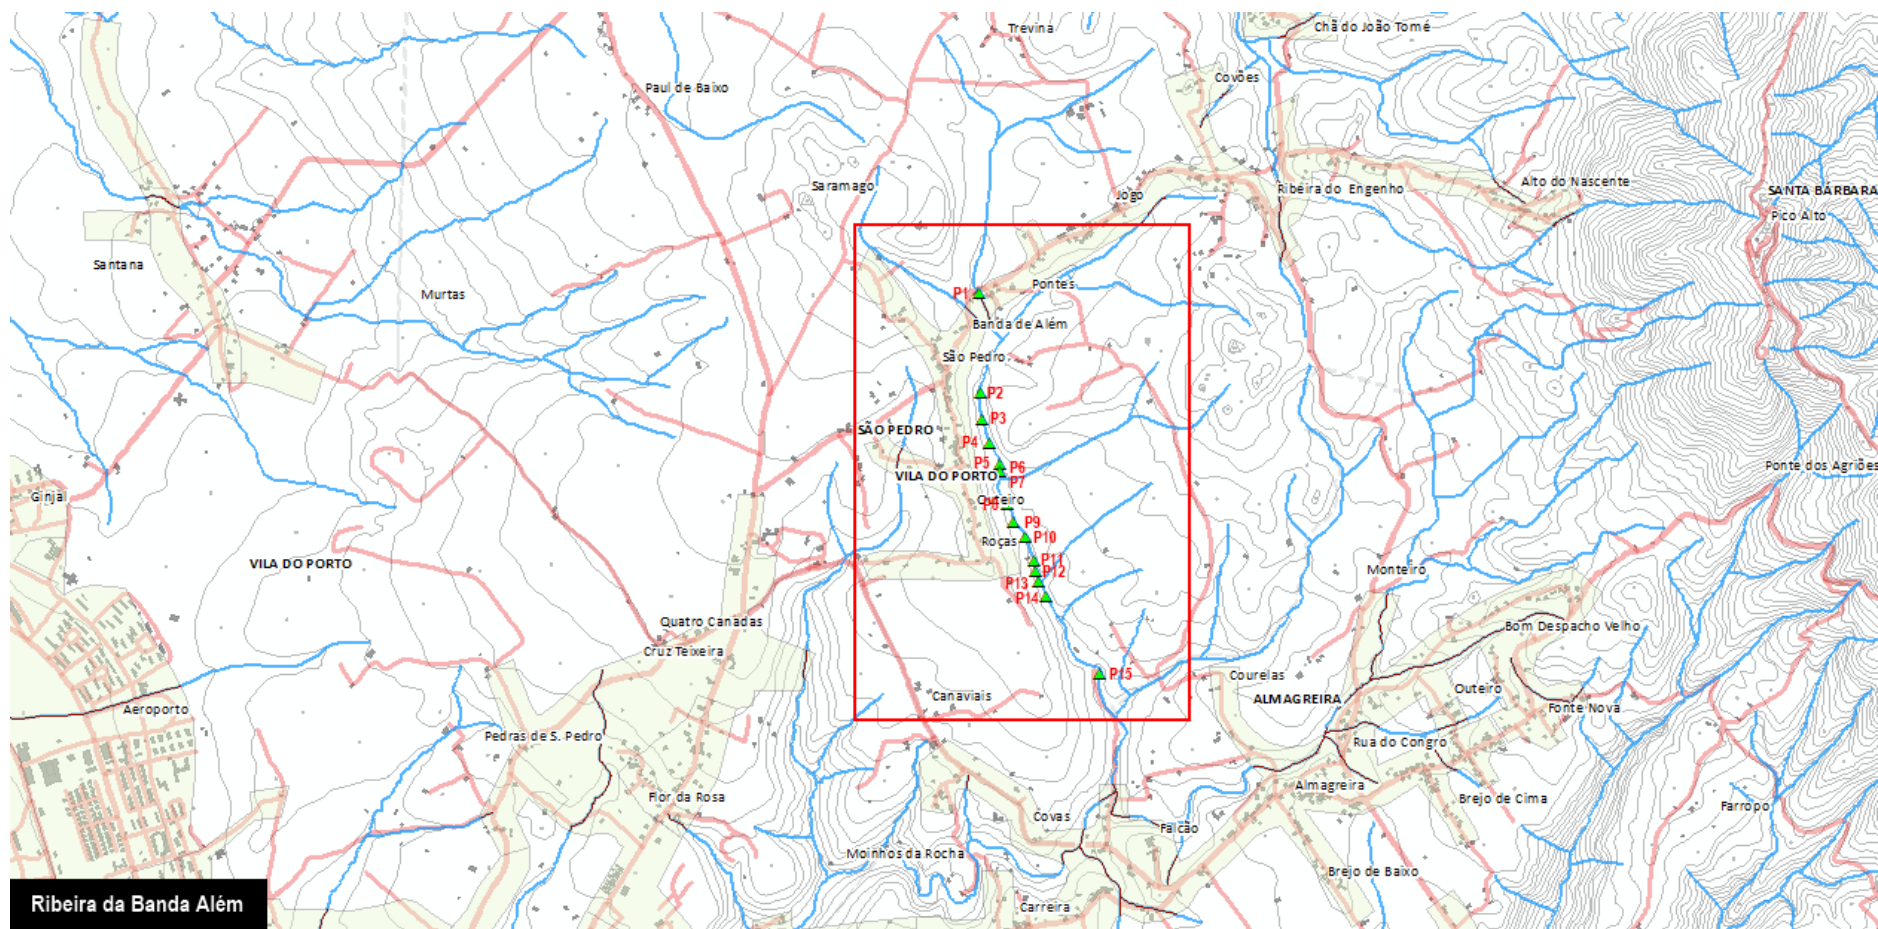
## Ribeira da Banda Além

**Nota:** Ao longo do percurso, sobretudo nos primeiros pontos marcados, que confrontam com áreas de pomares, existem pontos isolados de total obstrução por pedras ou arvores caídas no leito. Para jusante, existe também margens baixas e instáveis dando origem ao desvio das águas.

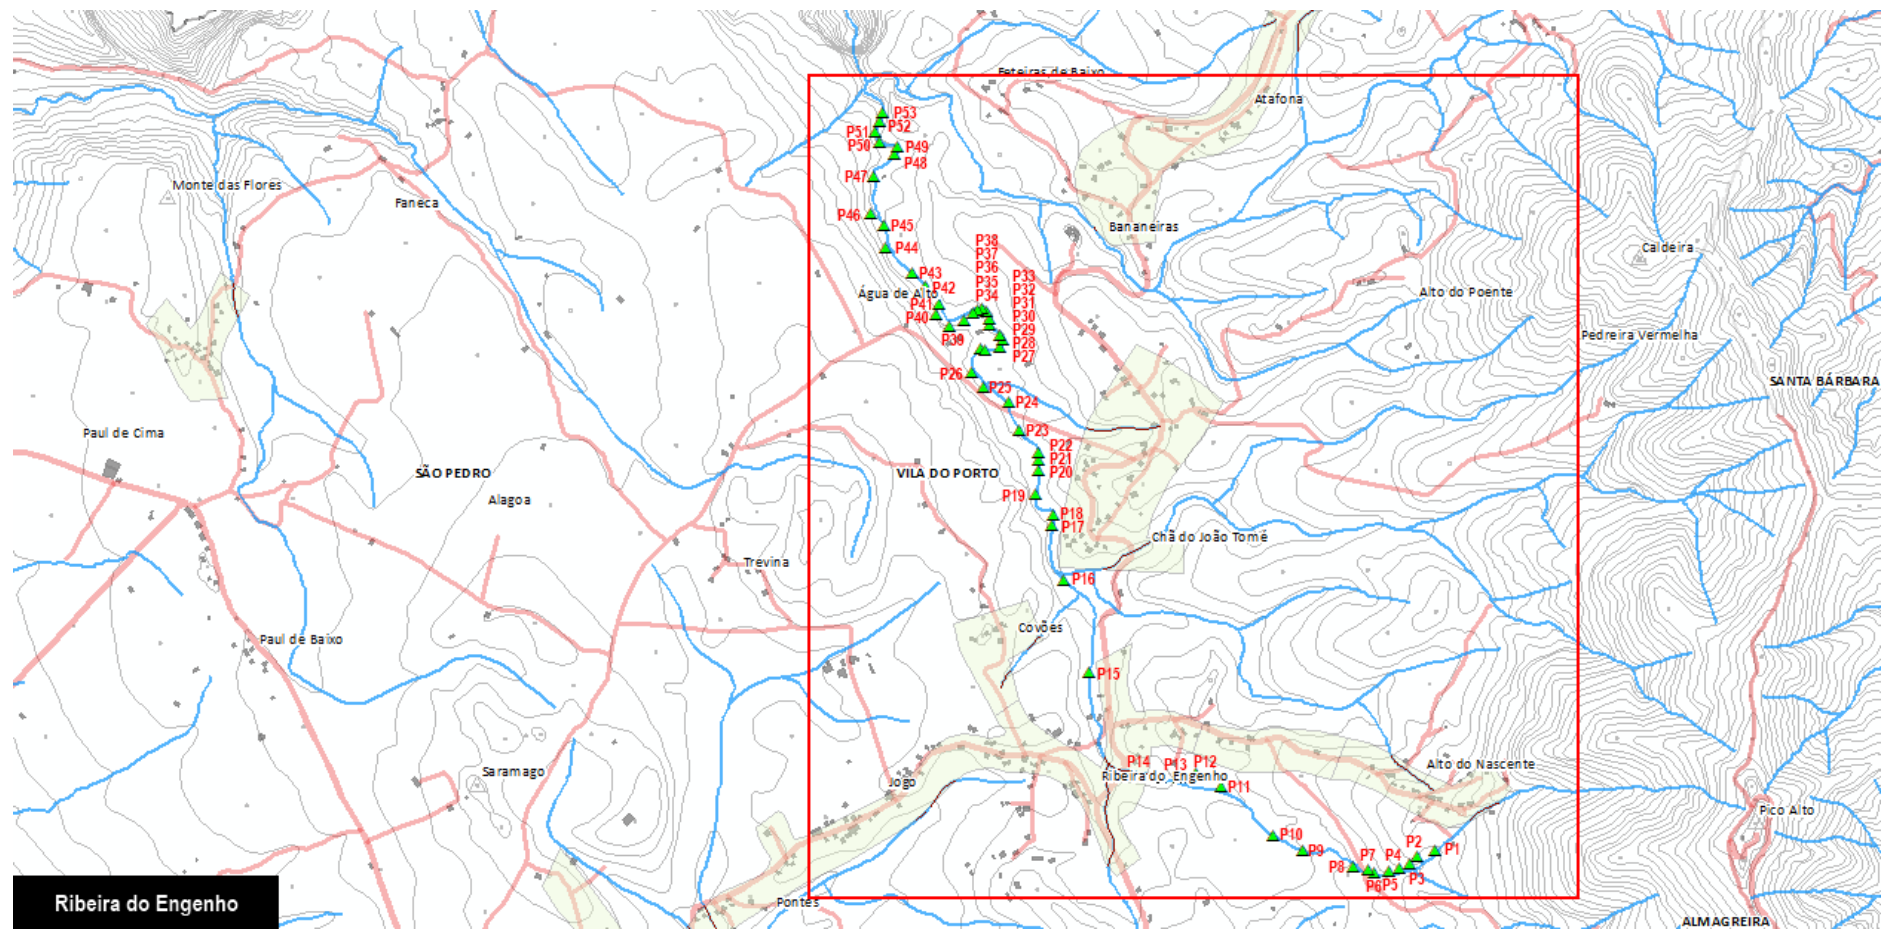
## Ribeira do Engenho

**Nota:** Ao longo do percurso marcado, na sua grande maioria, encontra-se total ou parcialmente obstruído por árvores caídas, que em situações específicas provocam a instabilidade das suas margens.

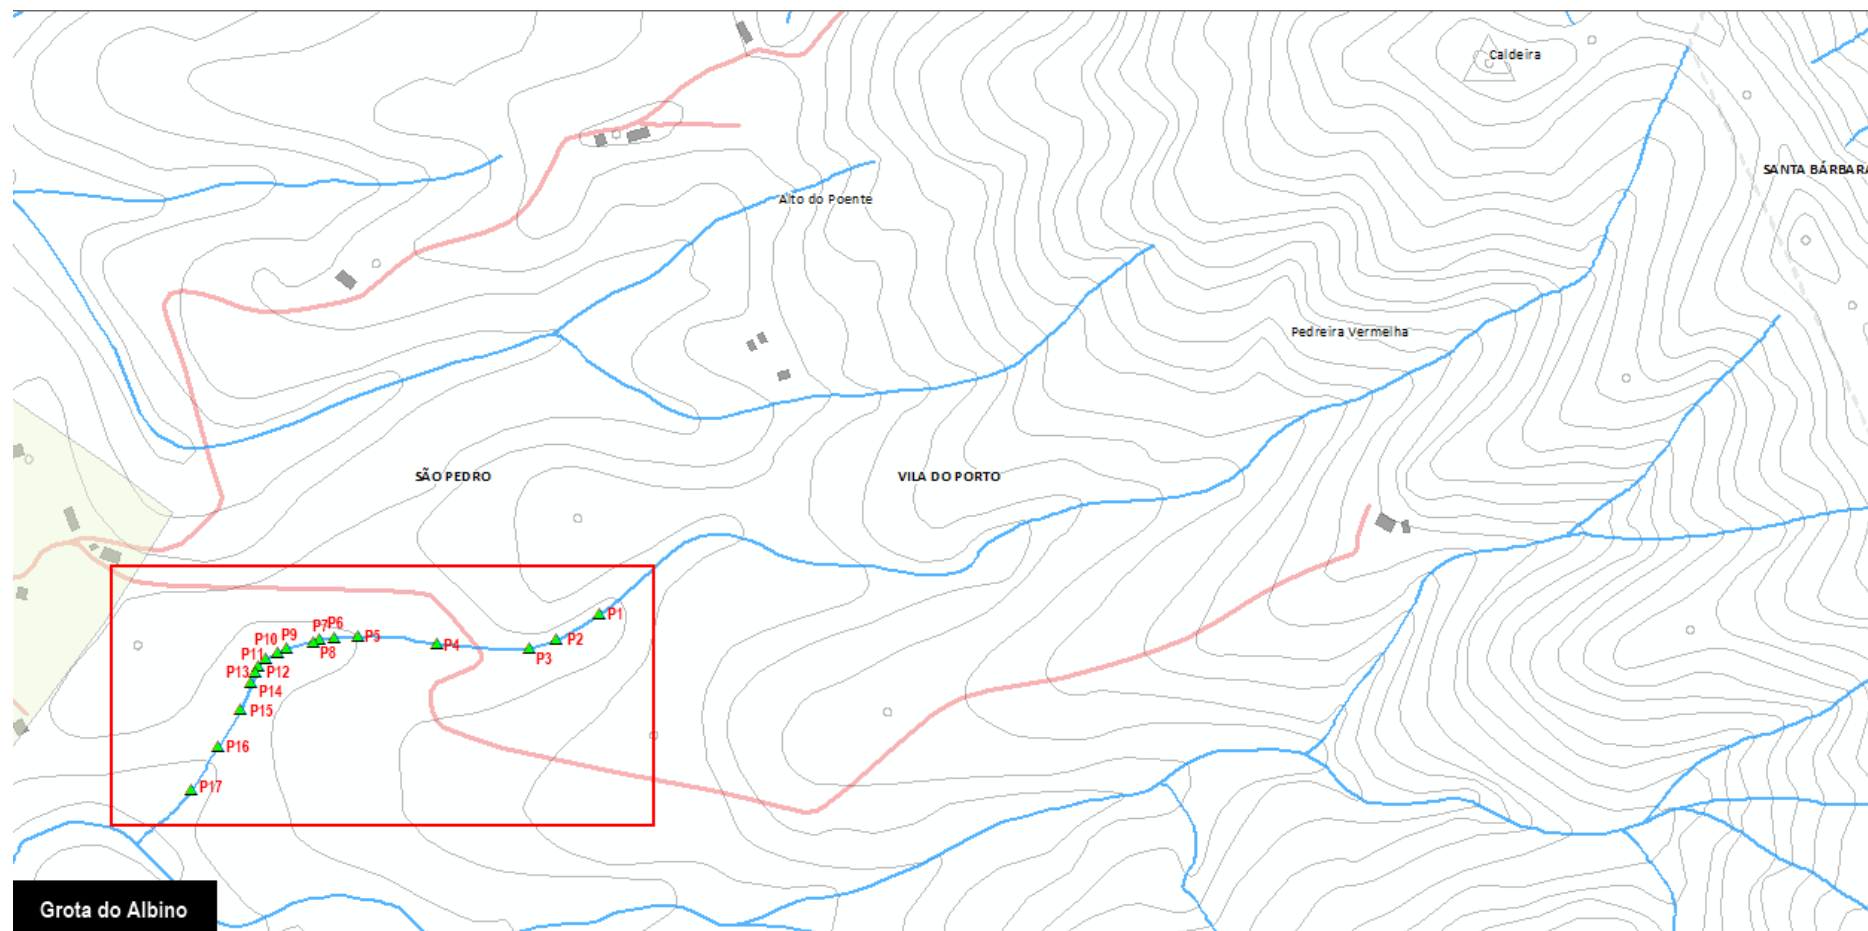
## Grota do Albino

**Nota:** leito que se desenvolve por entre uma área florestal e que está muito sujeita à obstrução por queda de árvores. Encontra-se efetivamente obstruído em vários pontos.

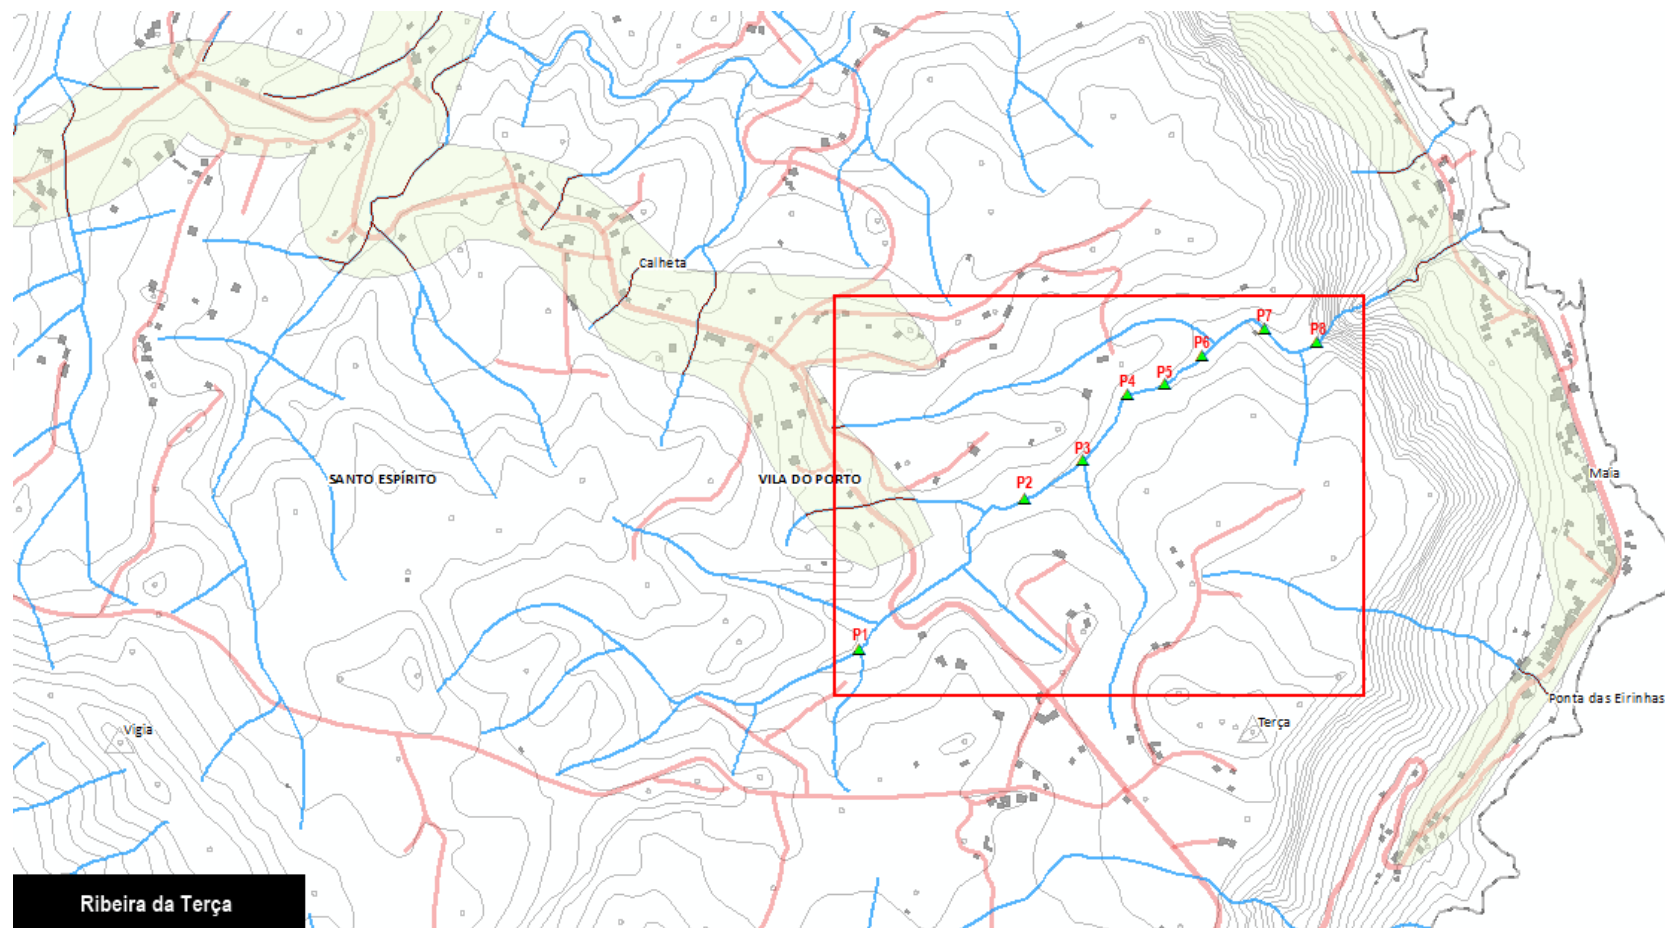
## Ribeira da Terça

**Nota:** Em geral o leito não apresenta constrangimentos significativos. Exceção feita à área florestal onde o leito encontra-se totalmente obstruído por árvores caídas e vegetação gramínea.

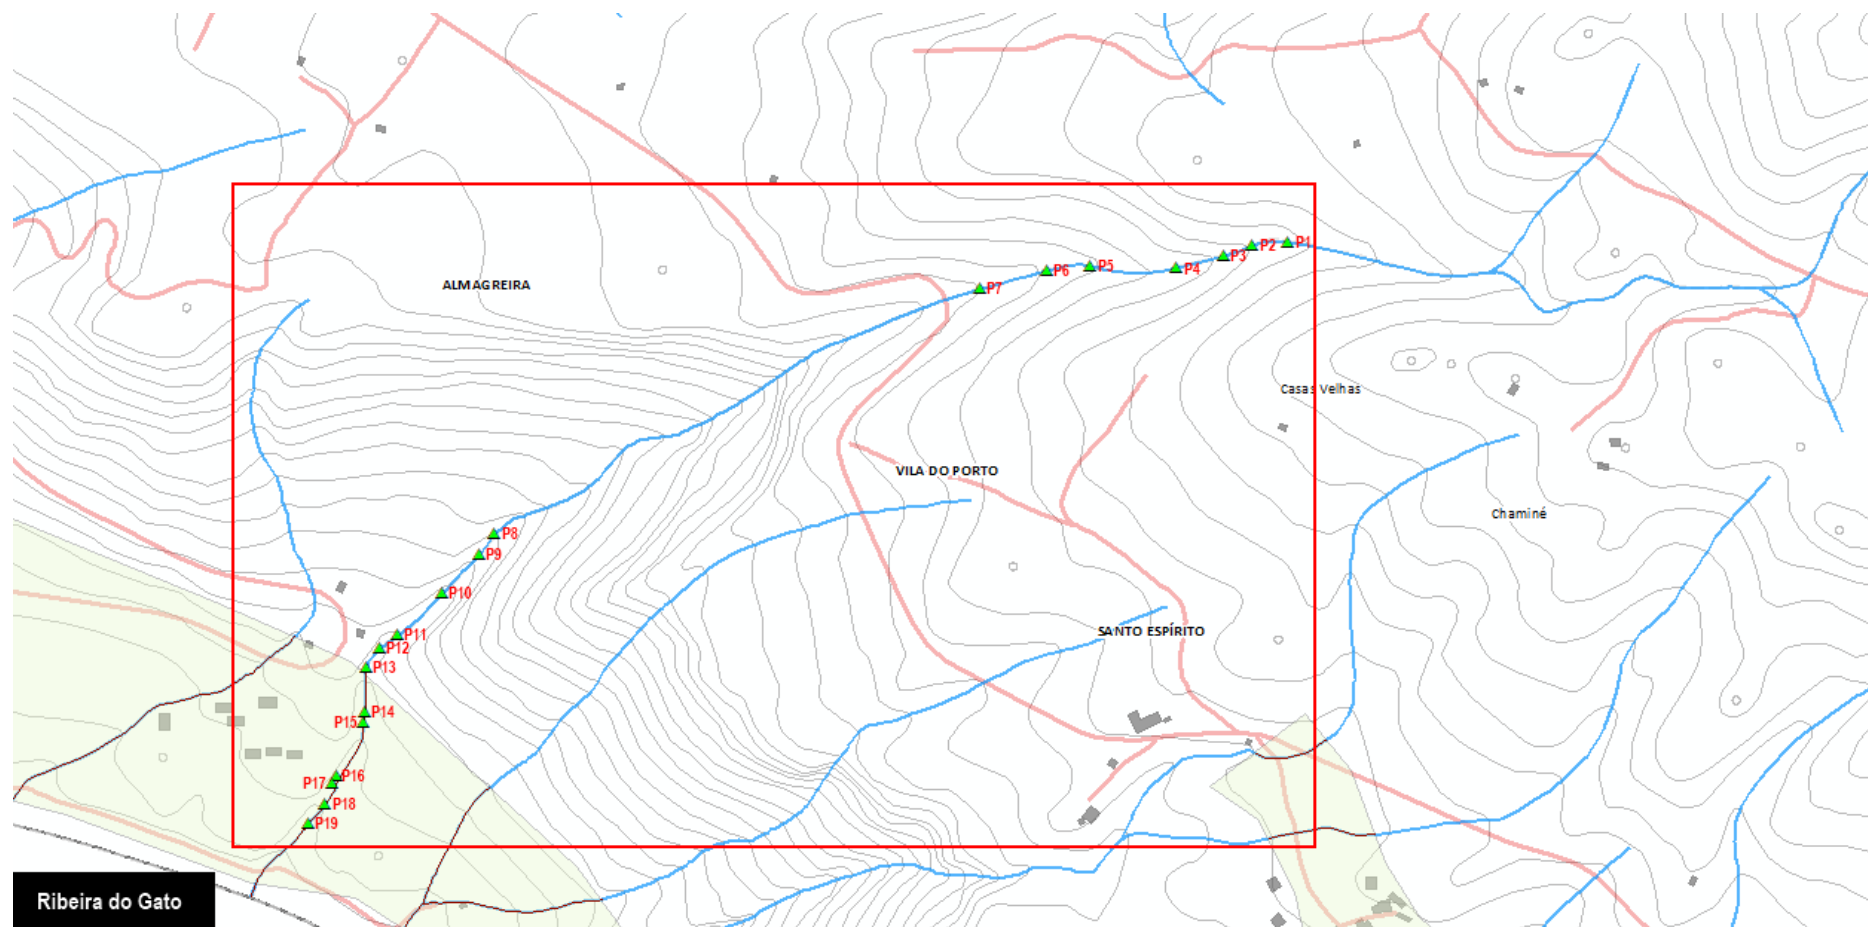
## Ribeira do Gato

**Nota:** Ao longo de todo o leito encontram-se depósitos de grandes pedras que conferem uma grande irregularidade ao leito. Para além disto existem também grandes manchas de canavial que por vezes interditam o leito. A intervenção necessária sobre as pedras teria de ser realizada através de maquinaria pesada, o que será uma barreira à sua execução pelo que o leito por alguns pontos torna-se estreito. No geral a superfície do leito é de rocha e bem definido. Embora por vezes se encontre coberto por vegetação baixa, não se encontra obstruído por completo.

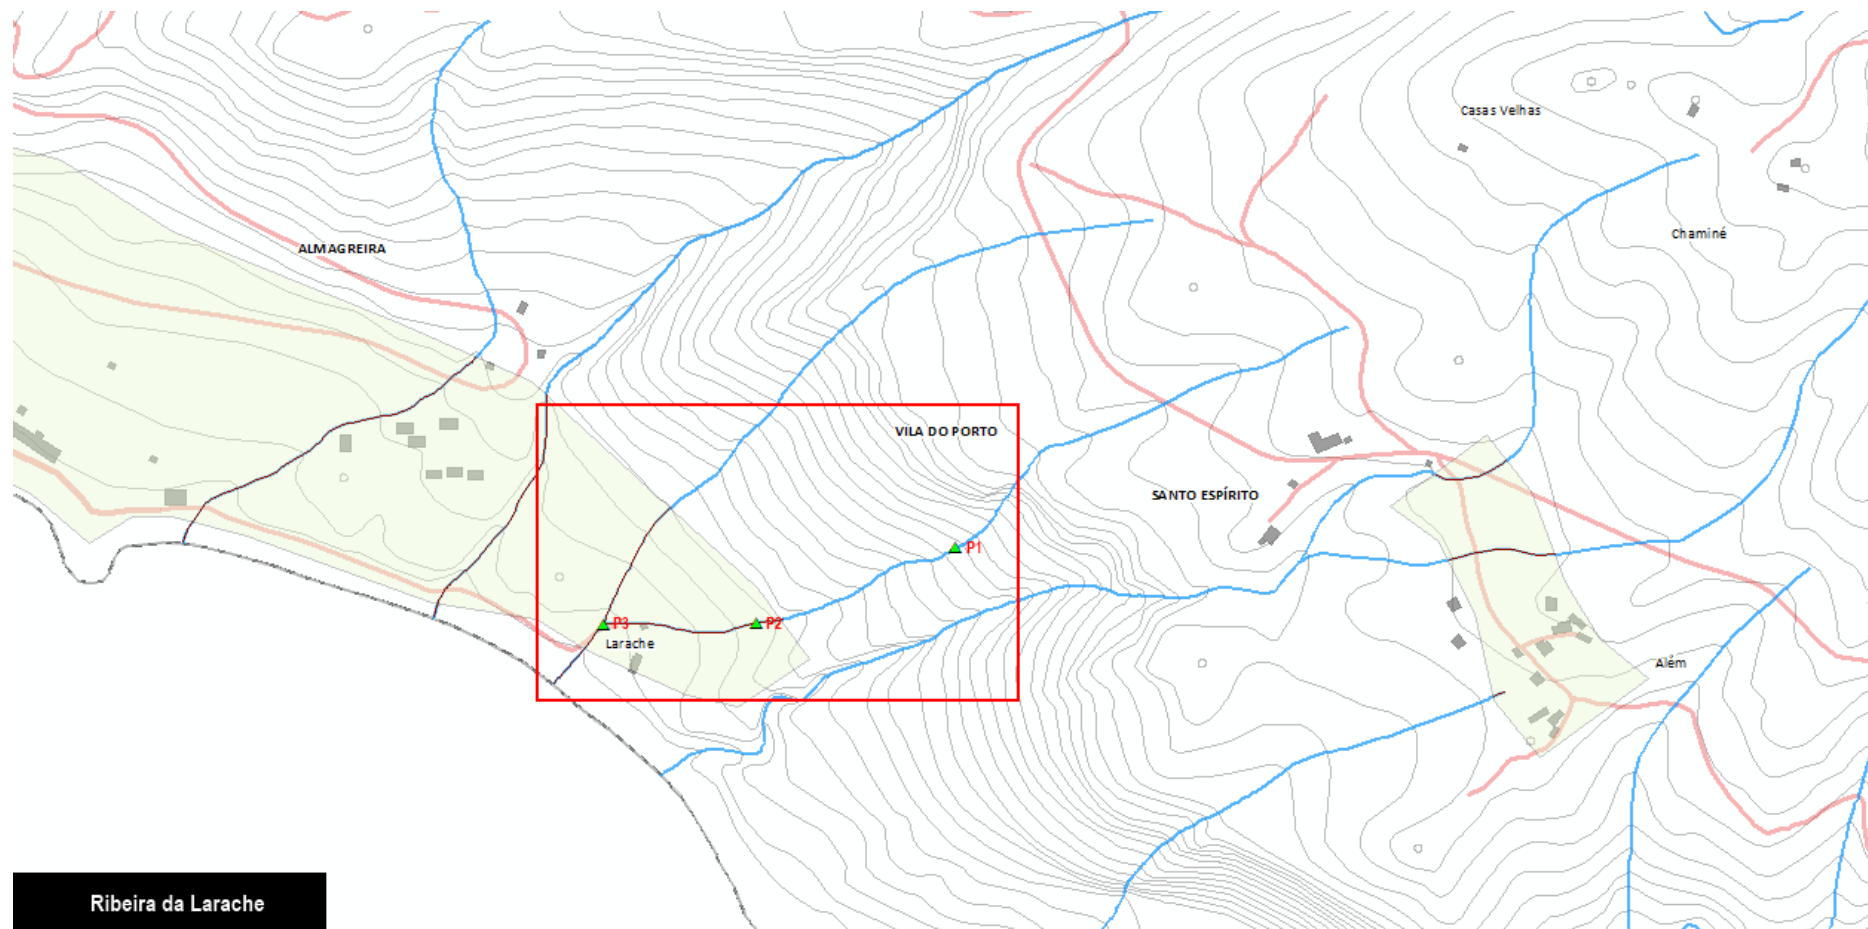
## Ribeira da Larache

**Nota:** Até ao último ponto marcado, o leito encontra-se bem definido, contudo, coberto de vegetação. Para montante, o declive torna-se mais acentuado e verifica-se o aumento árvores debitadas no leito.

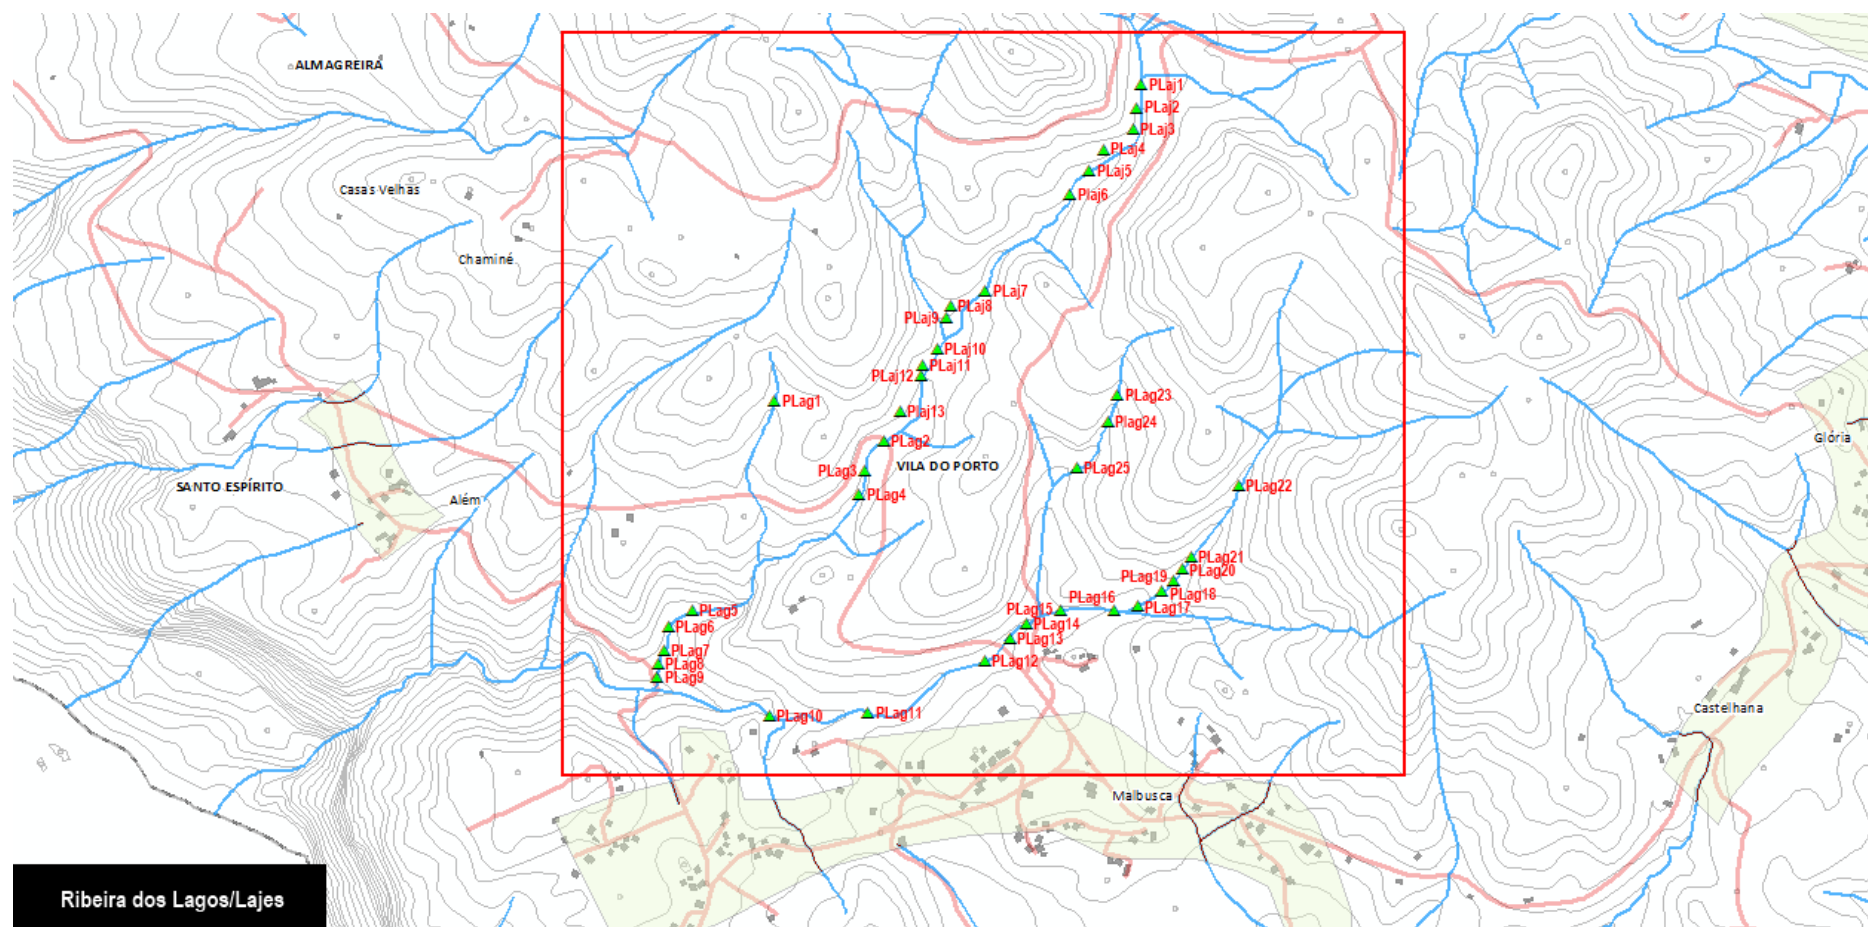
## Ribeira dos Lagos

Nota: Ao longo do leito, este apresenta irregularidade provocada por pedras que podem causar a retenção de folhagens e arvores caídas que obstem o leito por completo.

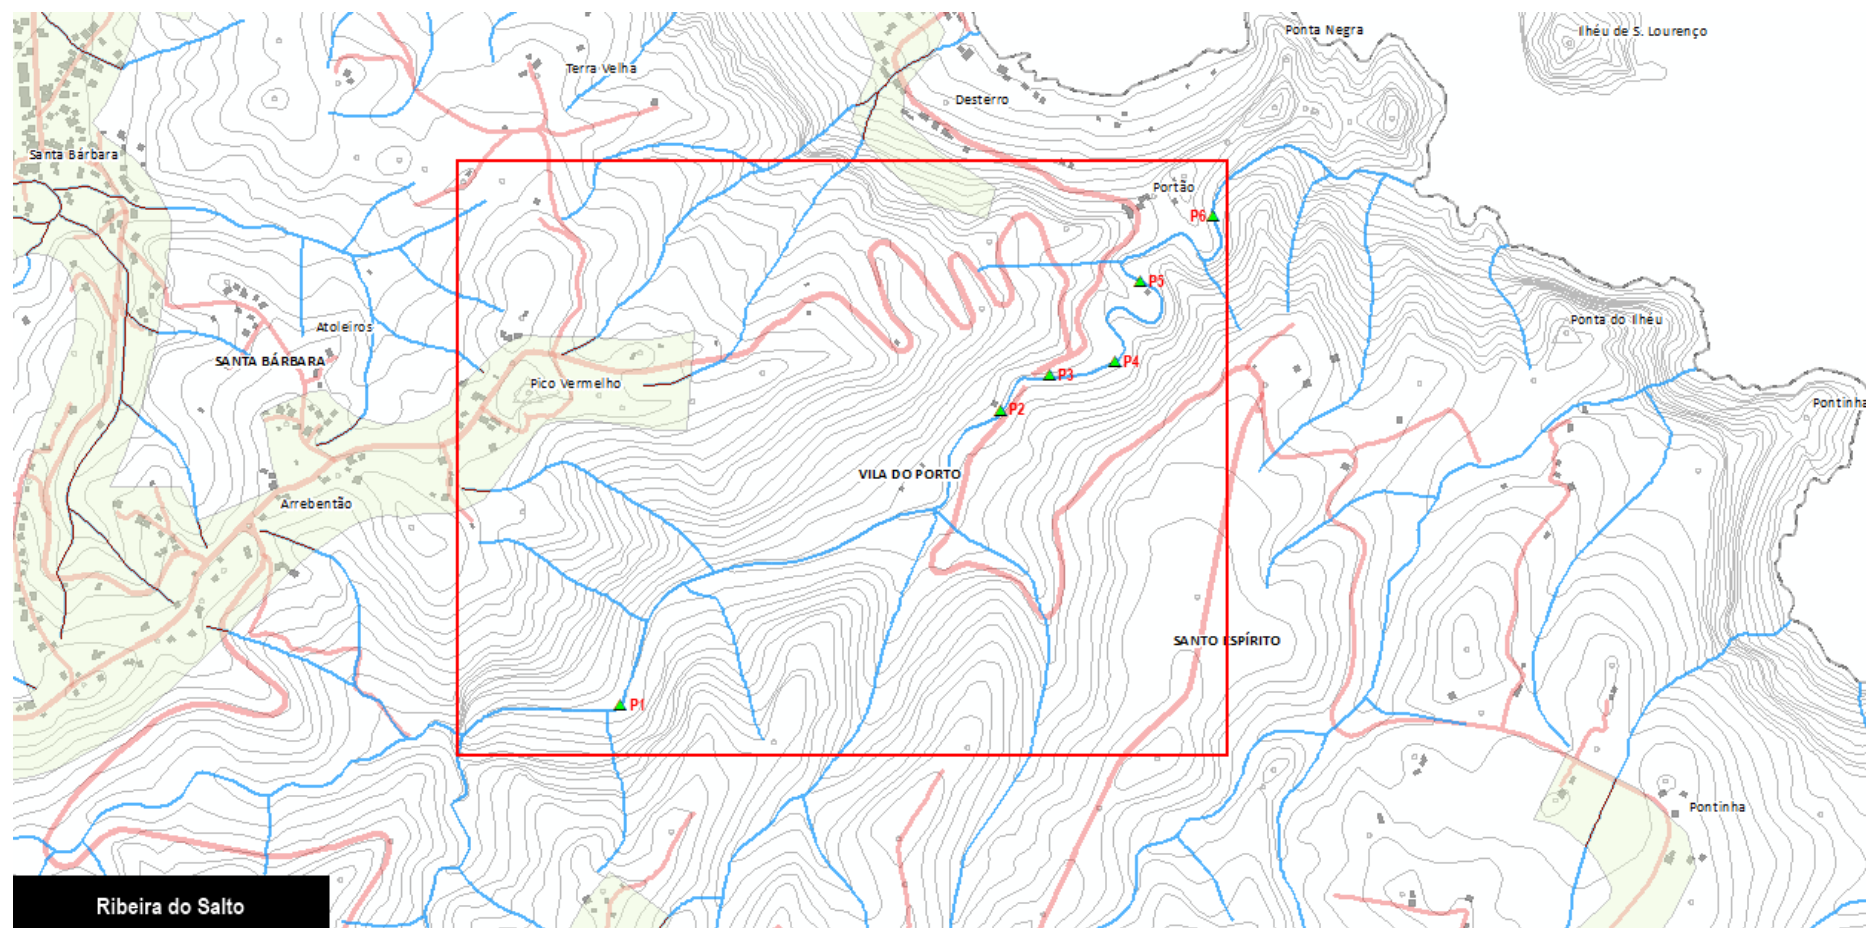
## Ribeira do Salto

**Nota:** O leito apresenta irregularidade, com pedras que provocam a retenção de resíduos florestais. Assim, torna-se vital a boa manutenção das suas margens.

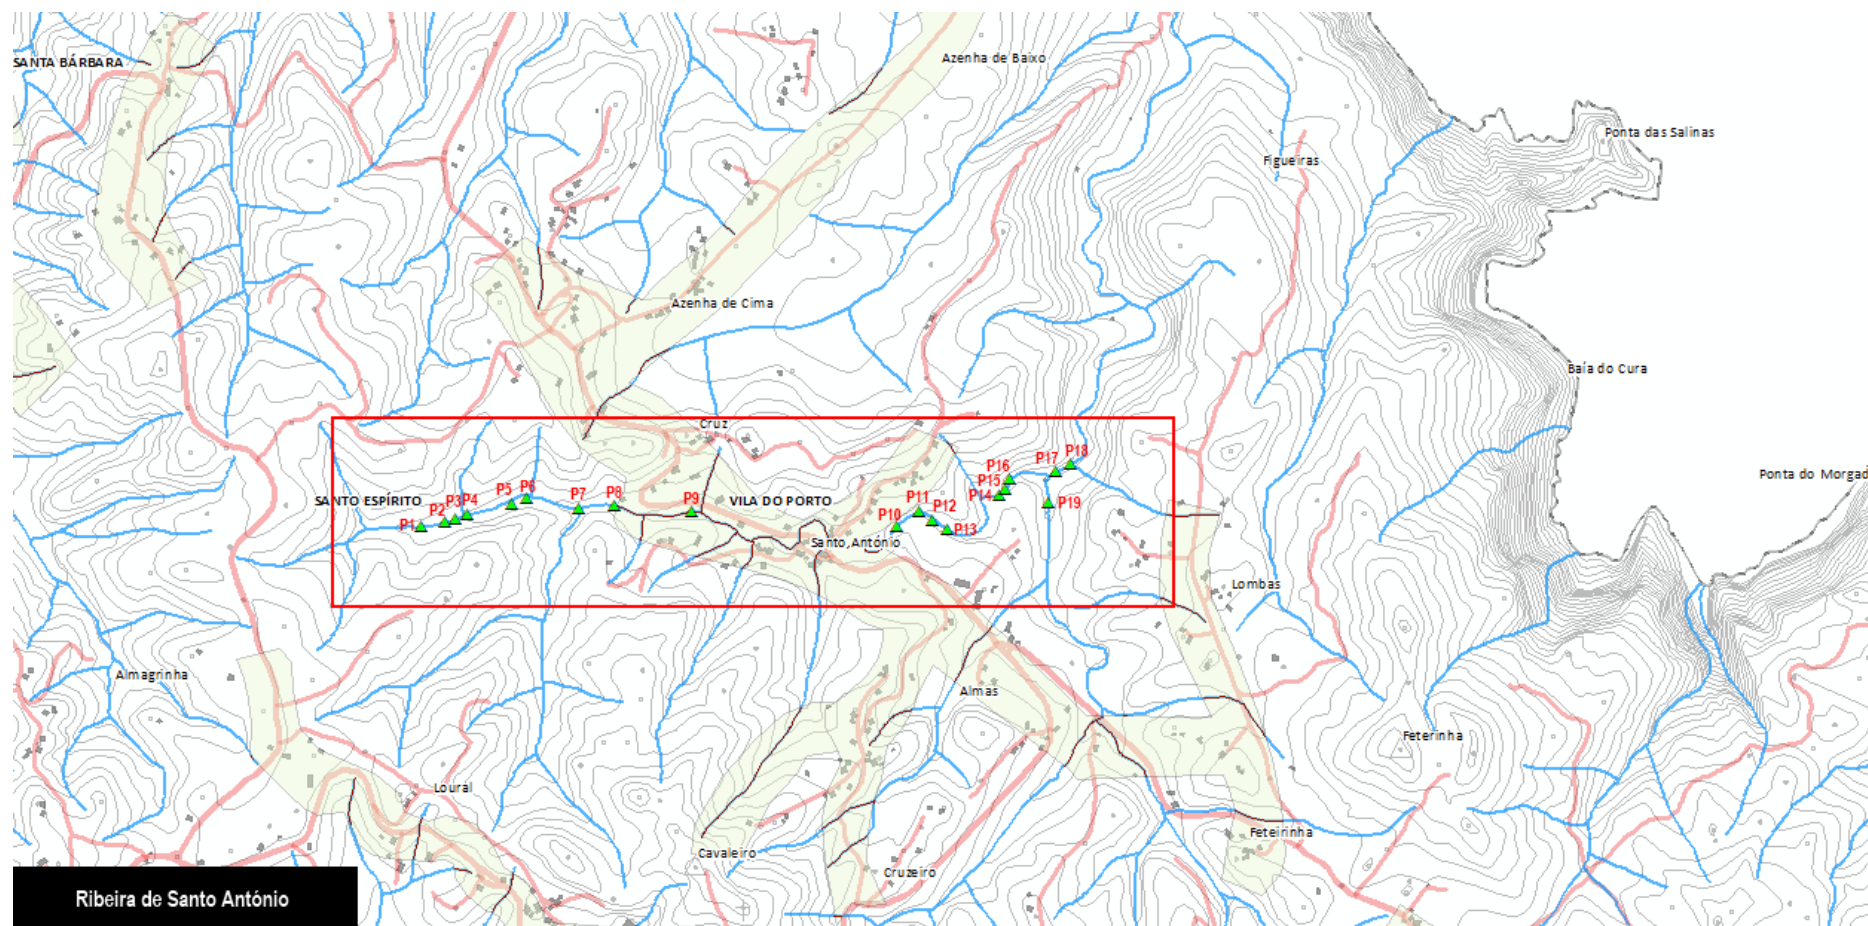
## Ribeira de Santo António

**Nota:** No geral, o leito não se apresenta totalmente obstruído, mas em pontos isolados, existe a retenção de resíduos florestais que o interditam

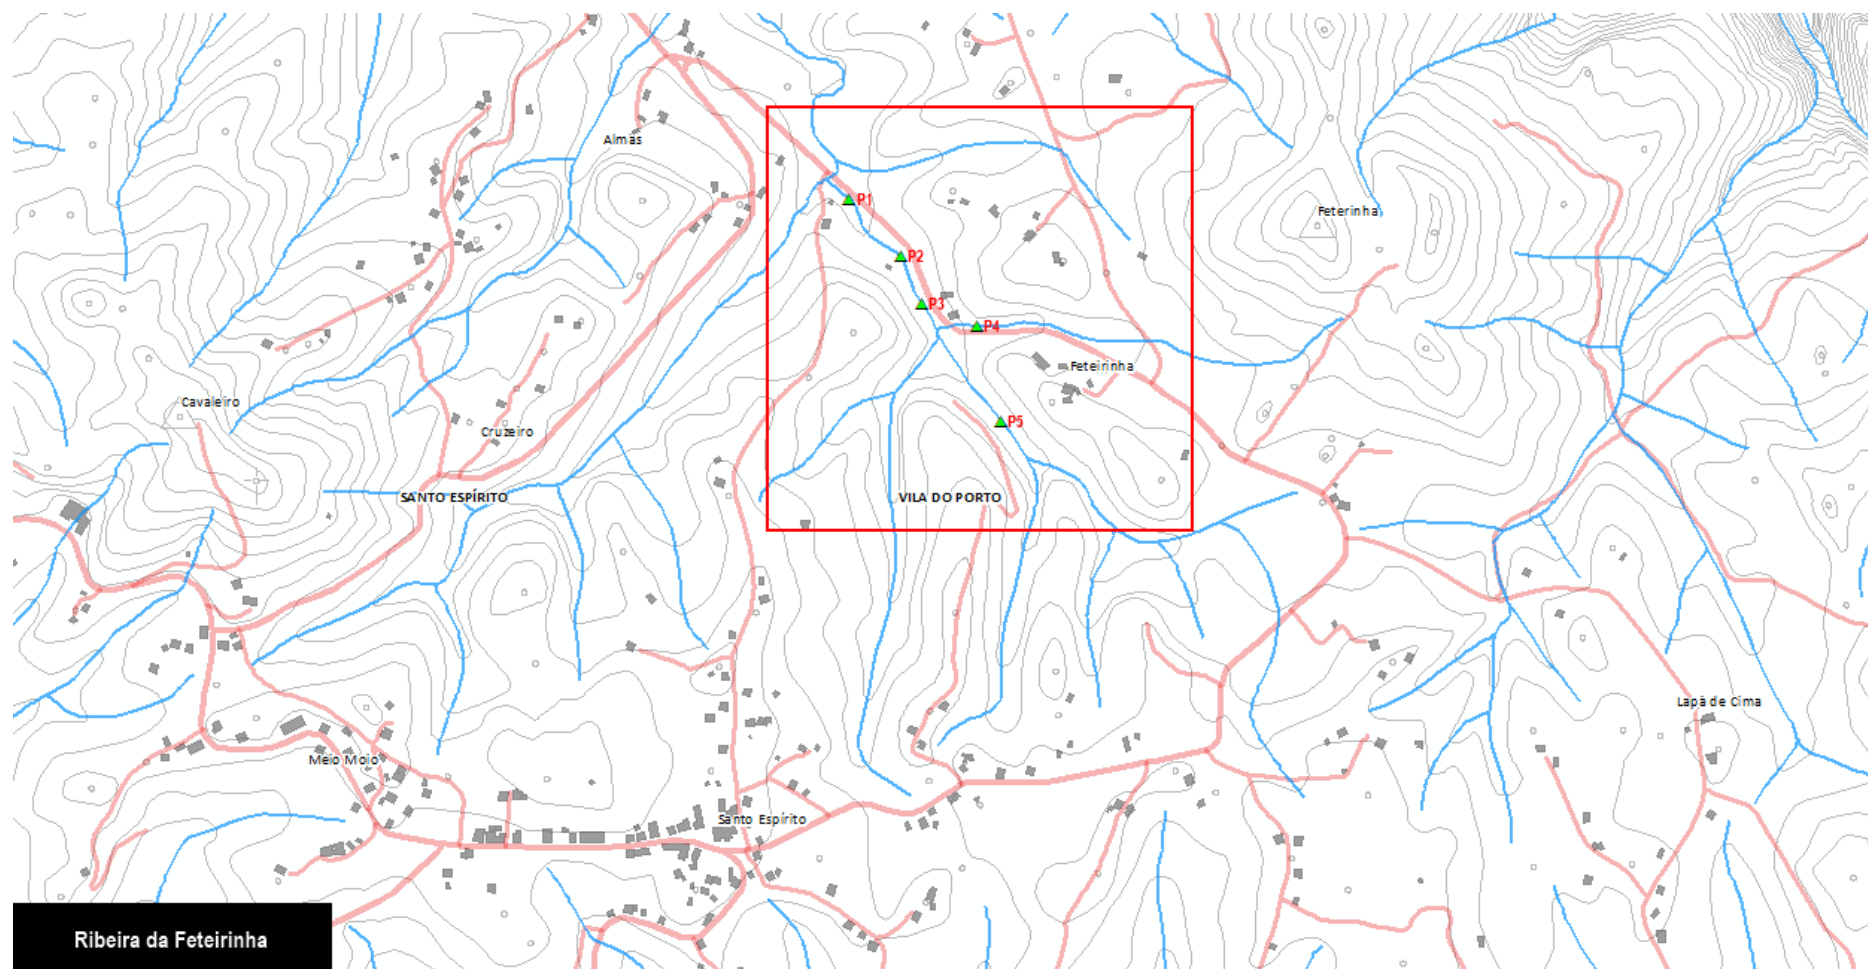
## Ribeira da Feiteirinha

Nota: Leito com diversas obstruções que provocam retenção de folhagens e resíduos.
