## **OCORRÊNCIAS EM MATÉRIA DE RECURSOS HÍDRICOS NA ILHA DE SANTA MARIA**

**SERVIÇO DE AMBIENTE DE SANTA MARIA**

**AÇÕES DE DESOBSTRUÇÃO DE LINHAS DE ÁGUA**

Outubro

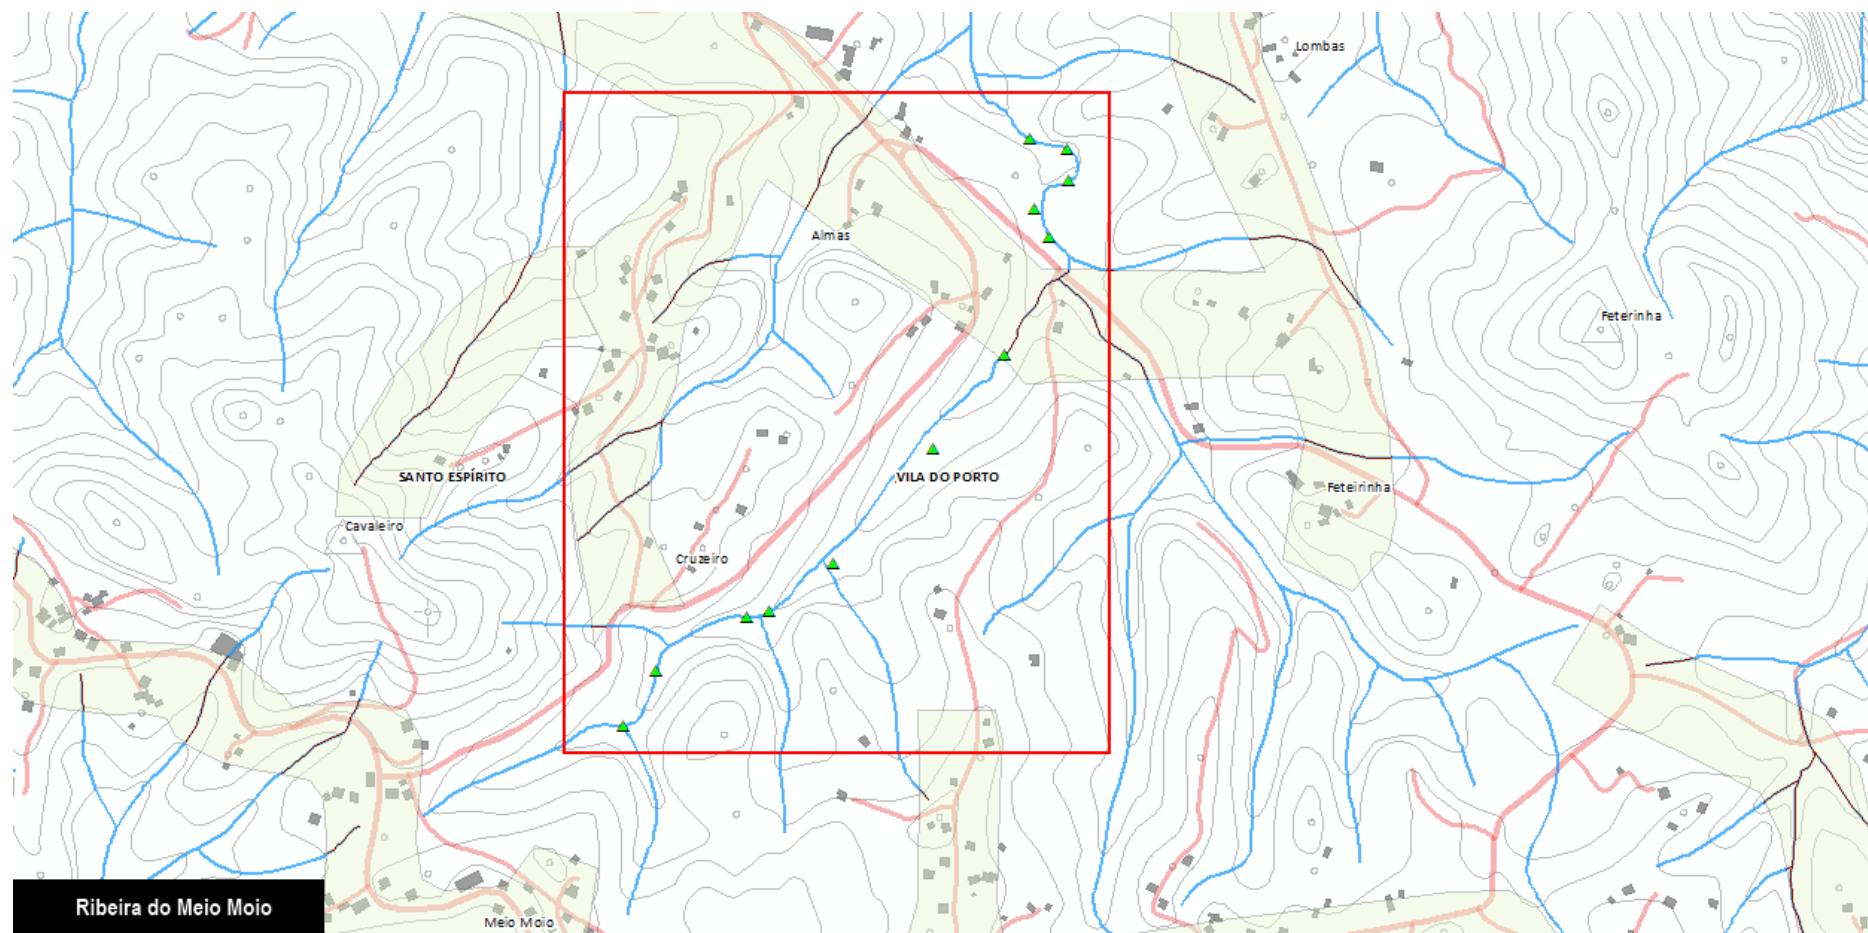
## Ribeira Meio Moio

**Nota:** Leito muitas vezes coberto por silvado e interdito pelo derrube de árvores, sobretudo na área afetada pelo mini tornado ocorrido de Dezembro de 2010

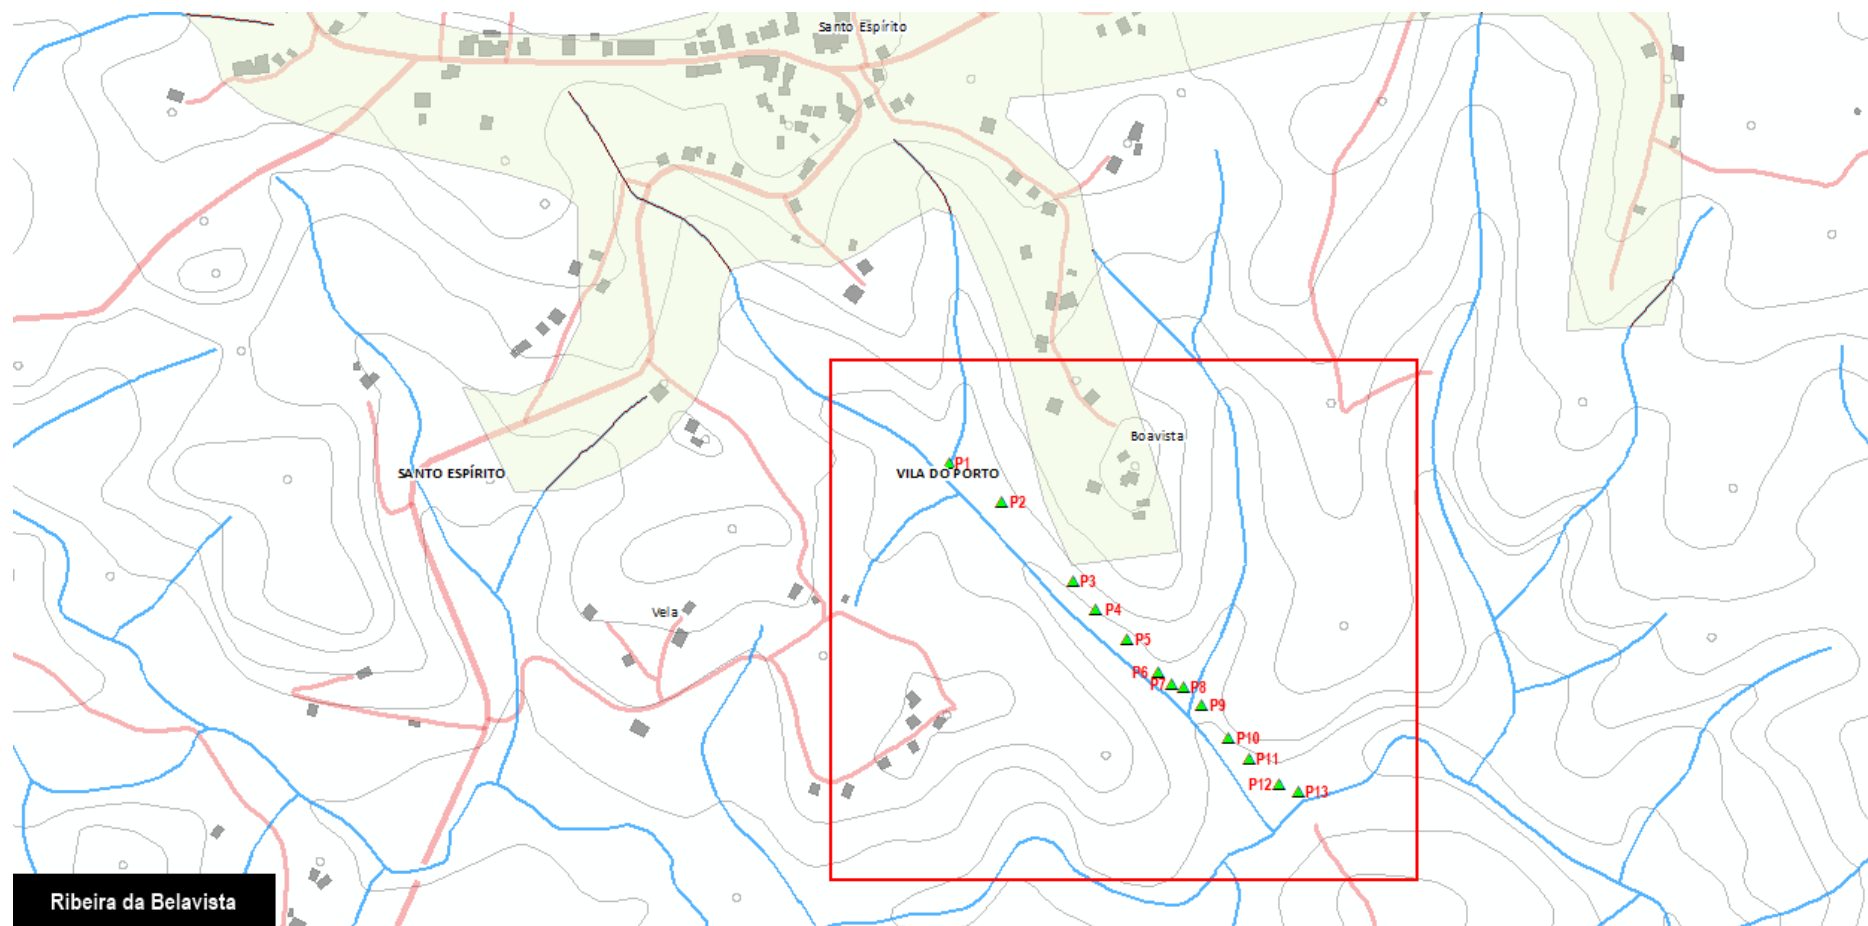
## Ribeira da Belavista

**Nota:** Leito muitas vezes coberto por silvado e interdito pelo derrube de árvores, sobretudo na área afetada pelo mini tornado ocorrido em Dezembro de 2010.

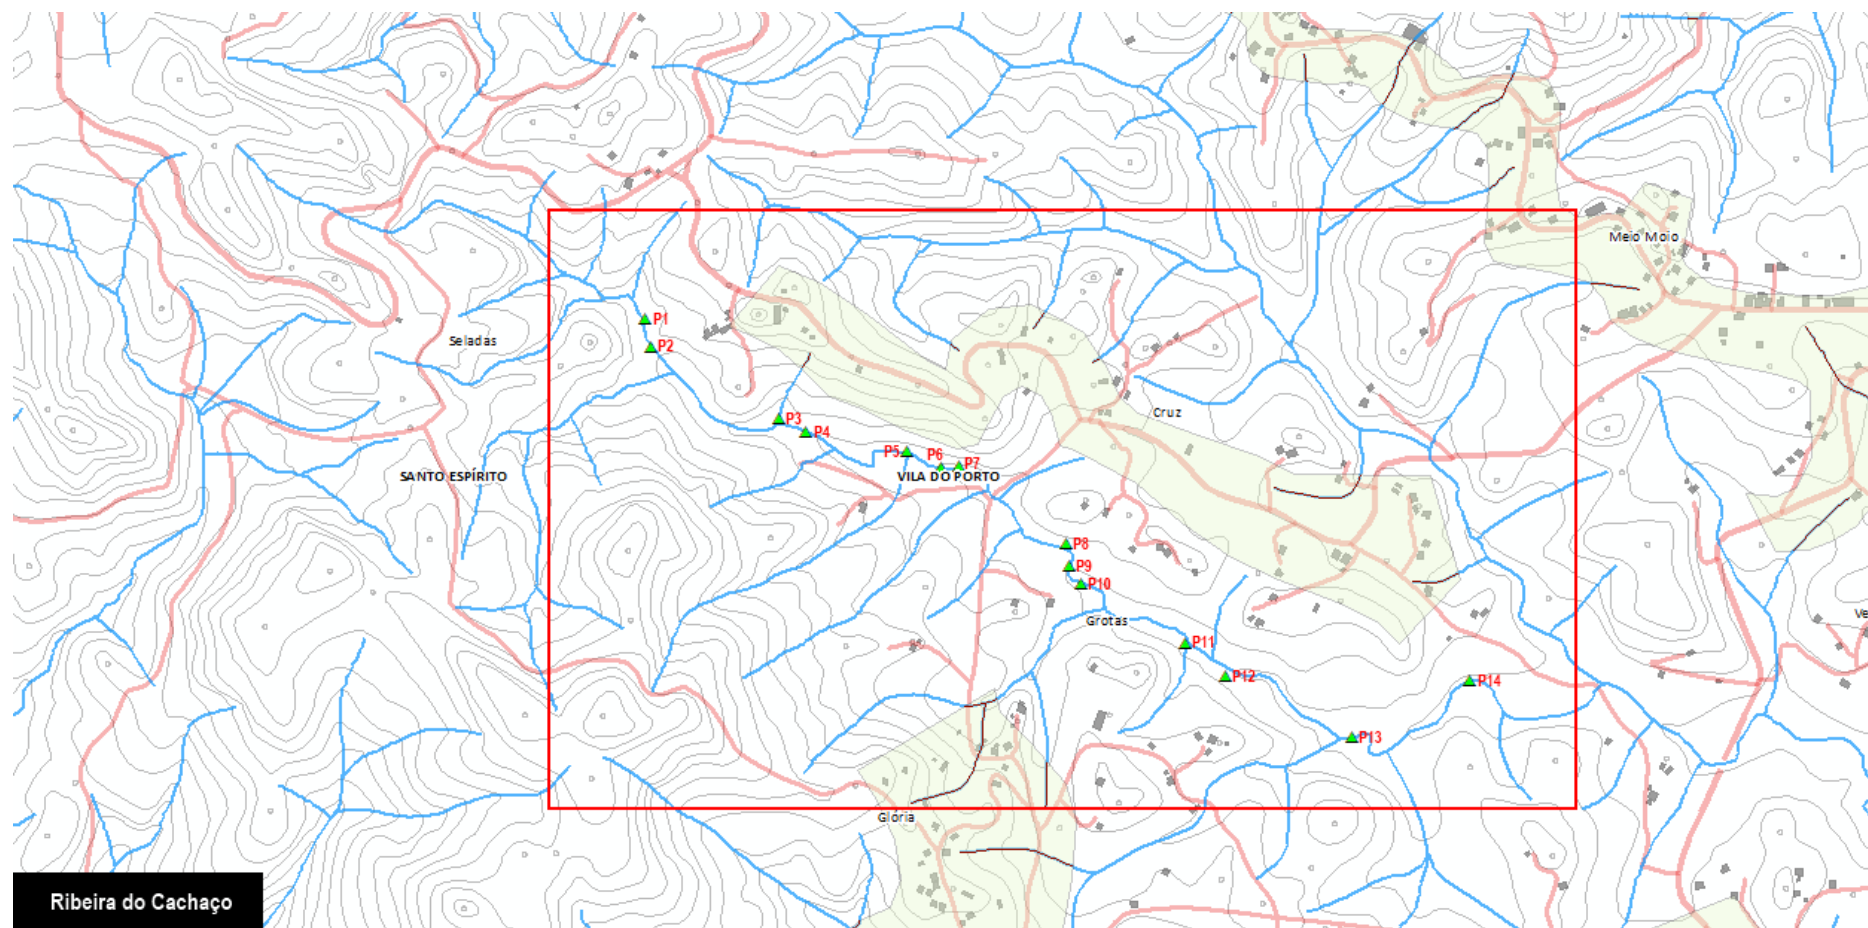
## Ribeira do Cachaço

**Nota:** Leito muitas vezes coberto por silvado e interdito pelo derrube de árvores, sobretudo na área afetada pelo mini tornado ocorrido em de Dezembro de 2010.

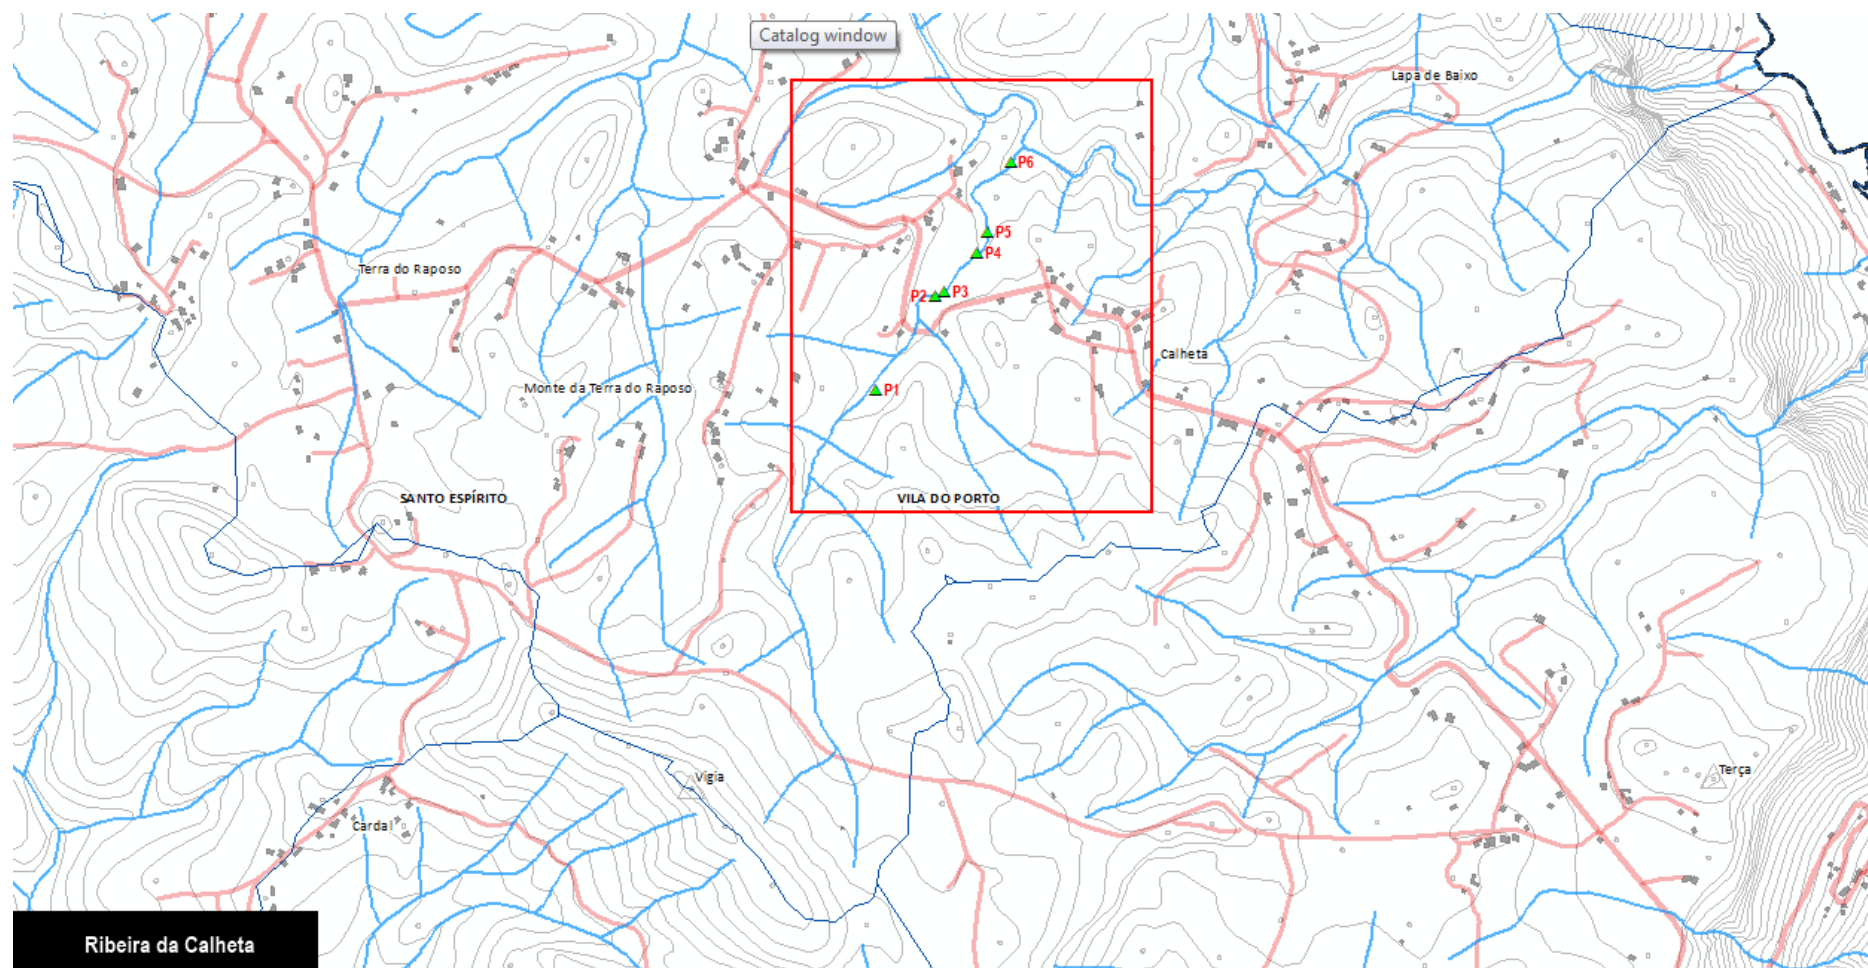
## Ribeira da Calheta

**Nota:** Embora o leito se apresente totalmente coberto por vegetação gramínea que impossibilita a passagem por dentro do leito, não o interdita, mas provoca o debito de resíduos para o leito.

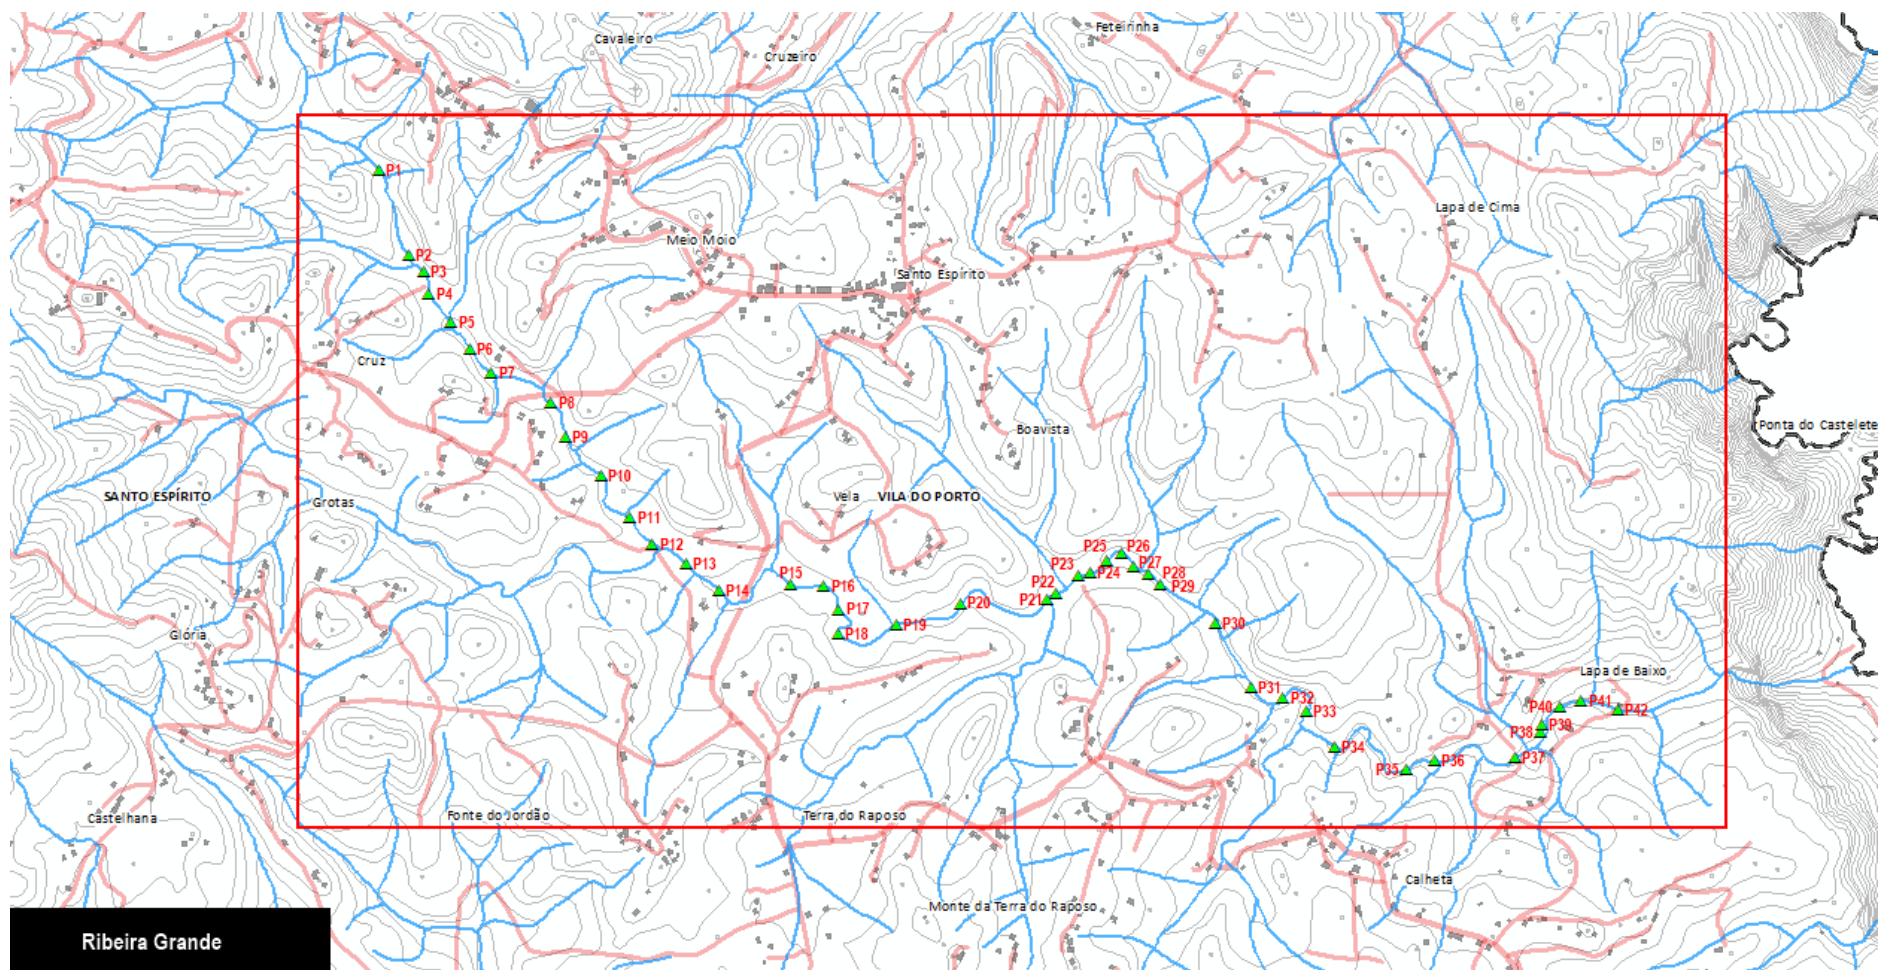
## Ribeira Grande

**Nota:** Embora junto deste leito tenha sofrido da interferência do derrube de árvores motivada pelo mini tornado ocorrido em Dezembro de 2010, este não é significativo, sendo que à exceção de um ponto isolado, todo o leito encontra-se desimpedido. Contudo, para montante da estrada regional, encontra-se maioritariamente coberto por árvores caídas sobre o leito.

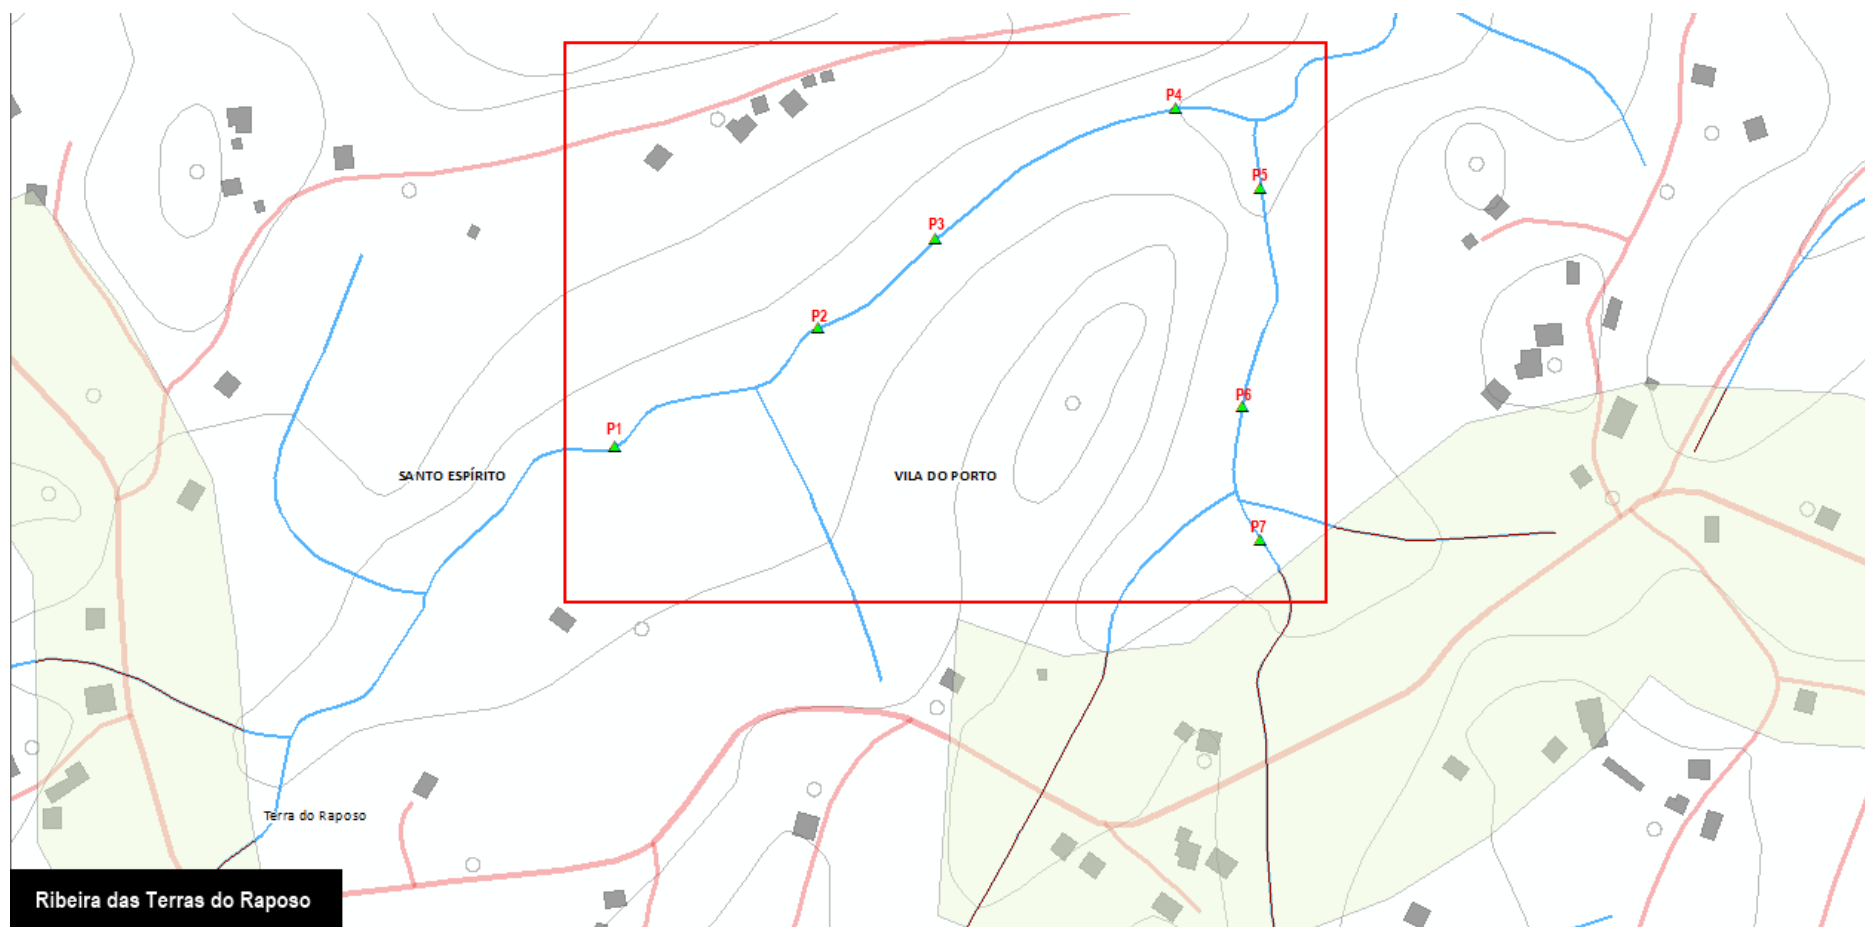
## Ribeira Terras do Raposo

**Nota:** O leito apresenta-se totalmente coberto por vegetação gramínea e canavial que condiciona a passagem por dentro do leito, sendo a responsável pelos constrangimentos detetado.

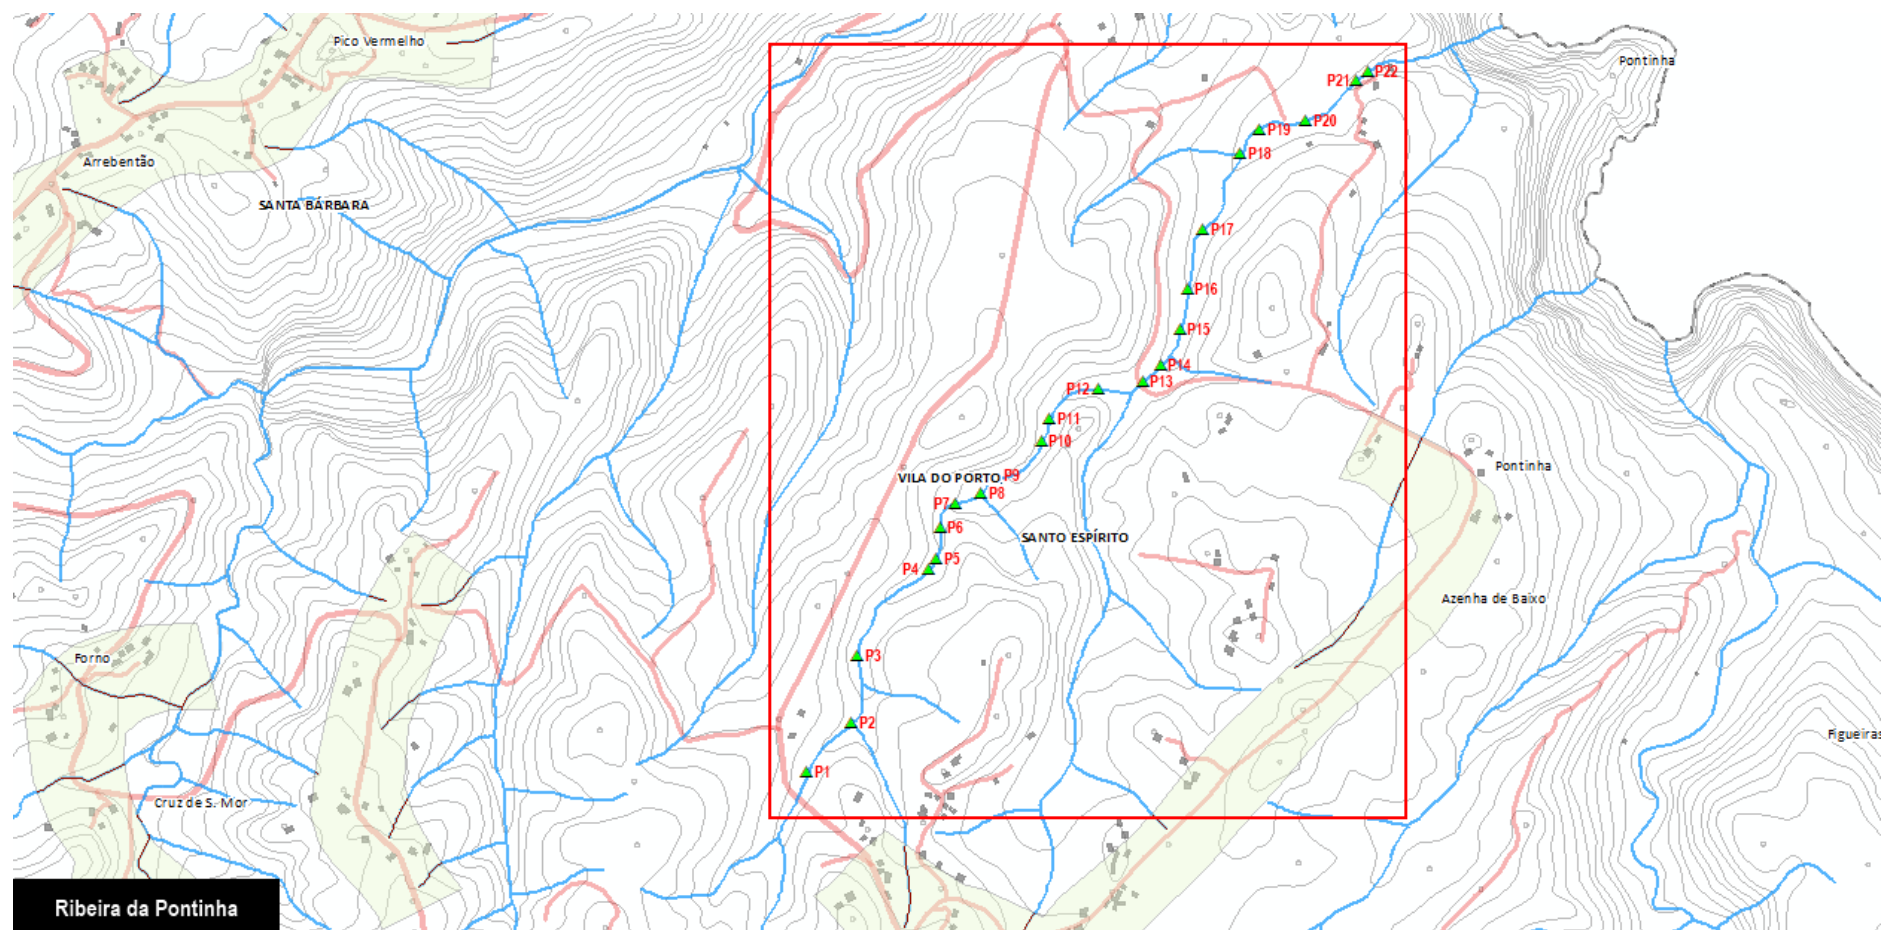
## Ribeira da Pontinha

**Nota:** No geral, este leito apresenta densas manchas de silvado que o obstruem e em particular, num ponto, provocam um desvio no leito.

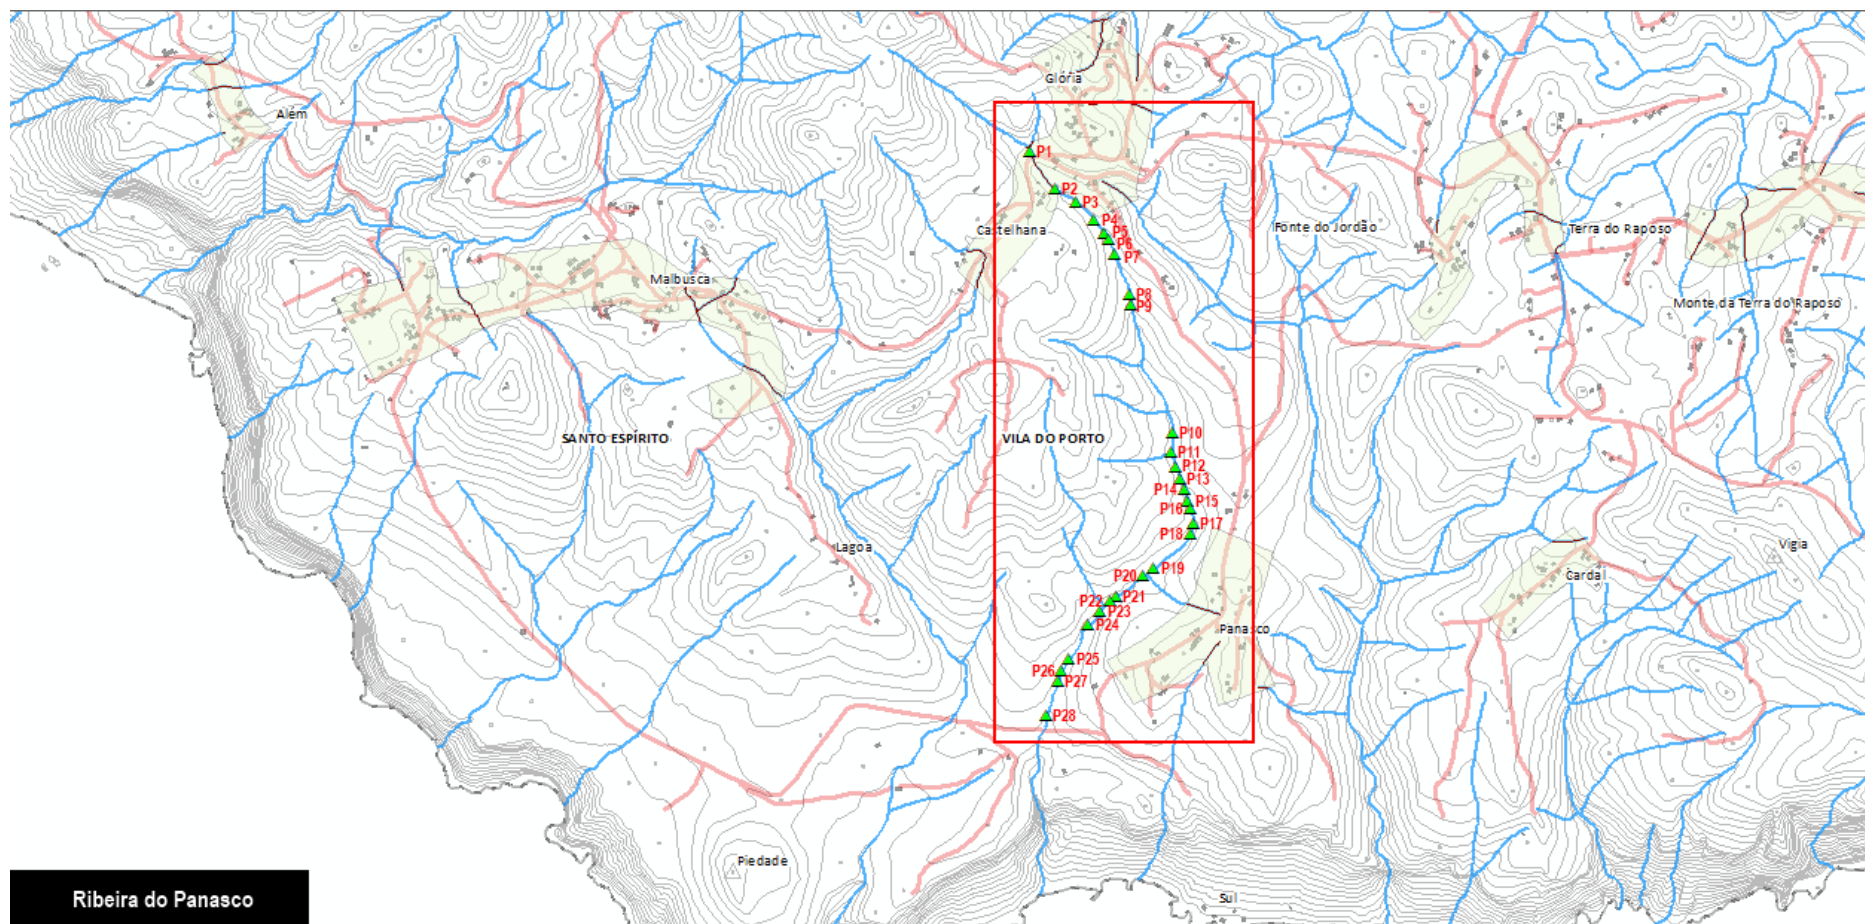
## Ribeira do Panasco

**Nota:** Sobre esta linha de água existem vários pontos de obstrução total motivada pelo derrube de inúmeras árvores, provocada pelo mini tornado ocorrido em Dezembro de 2010, aumentando a estabilidade das margens

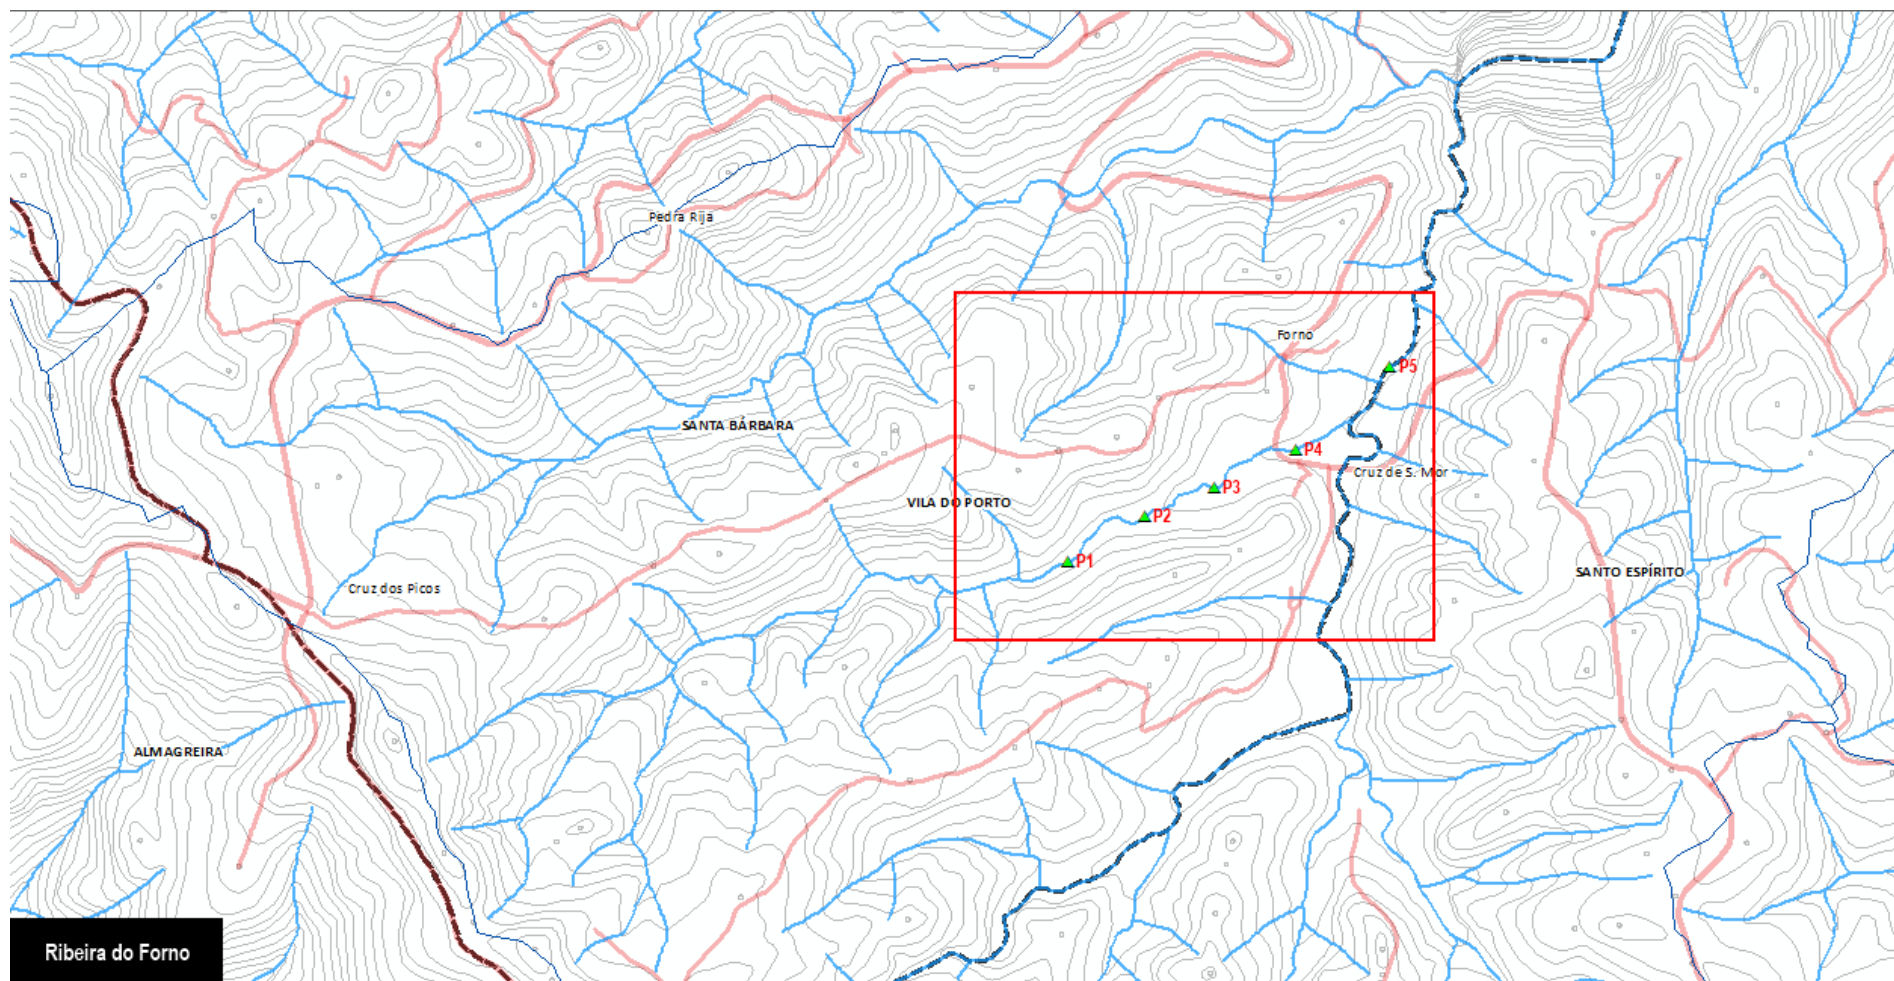
## Ribeira do Forno

**Nota:** Para montante do caminho do Forno, o leito encontra-se impossível de percorrer dado a densa vegetação que o cobre. Para jusante da mesma estrada, leito desobstruído.

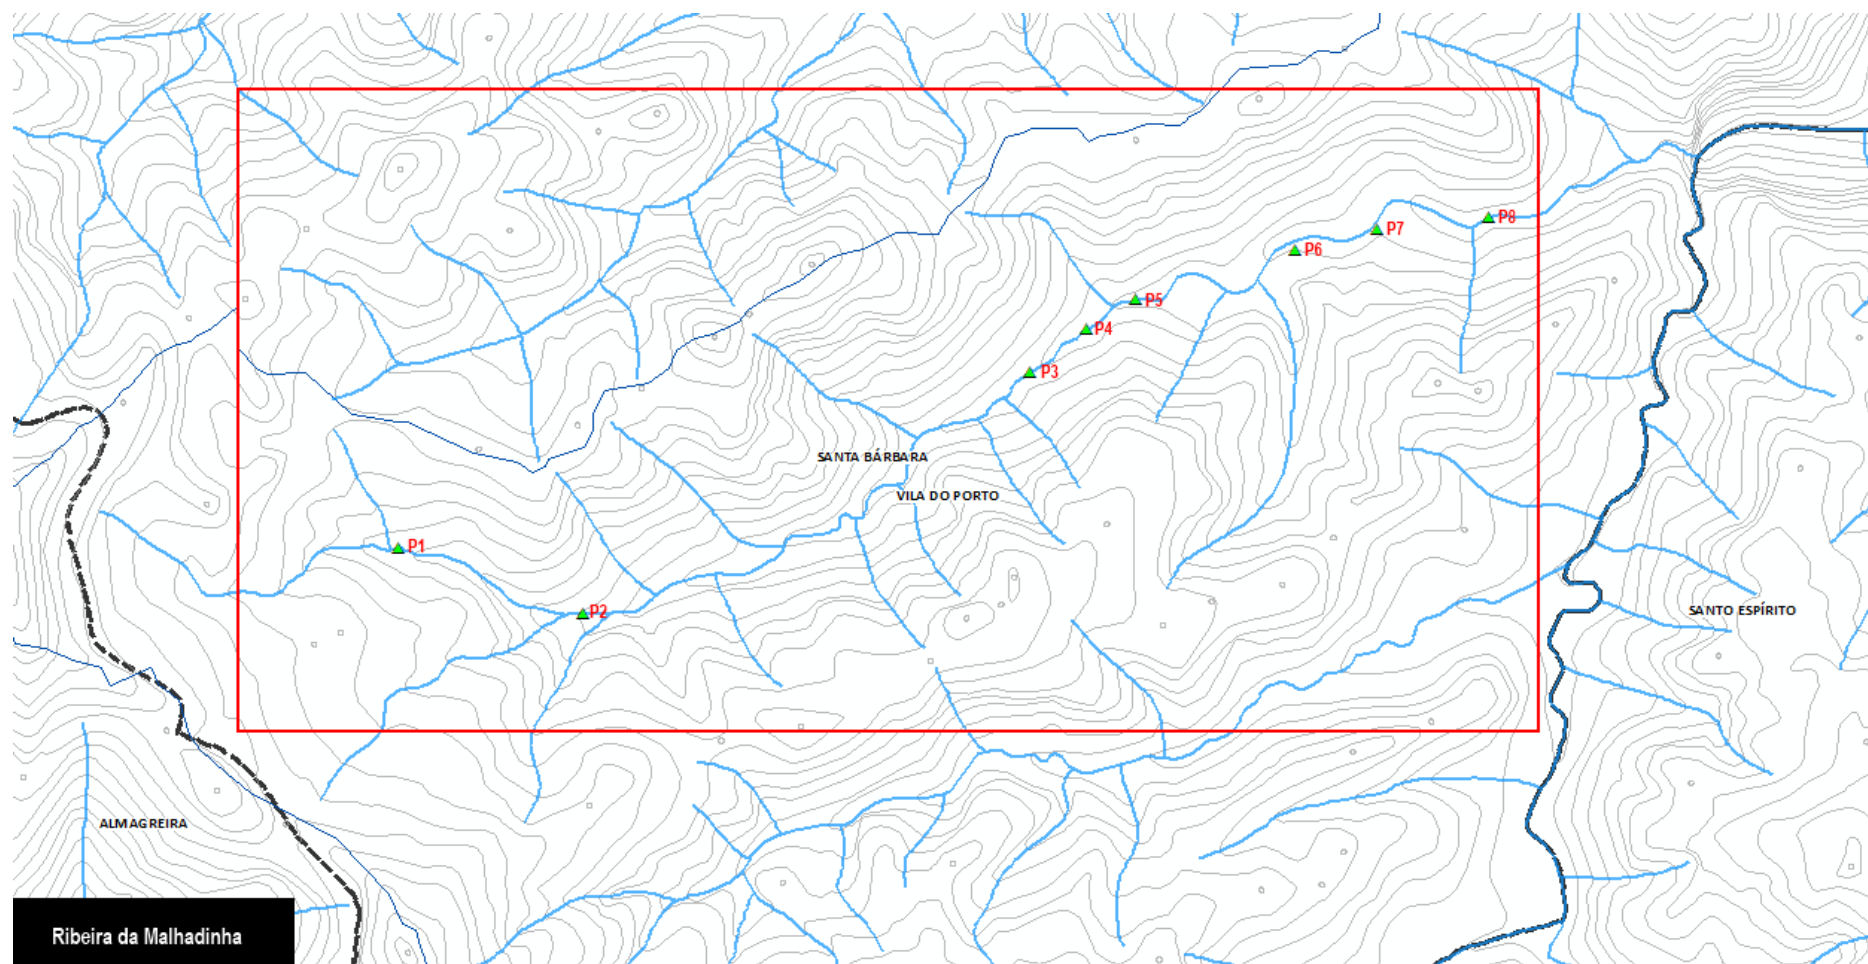
## Ribeira da Malhadinha

Nota: leito muito fechado e obstruído por silvado mas sobretudo *hedychium gardnerianum*

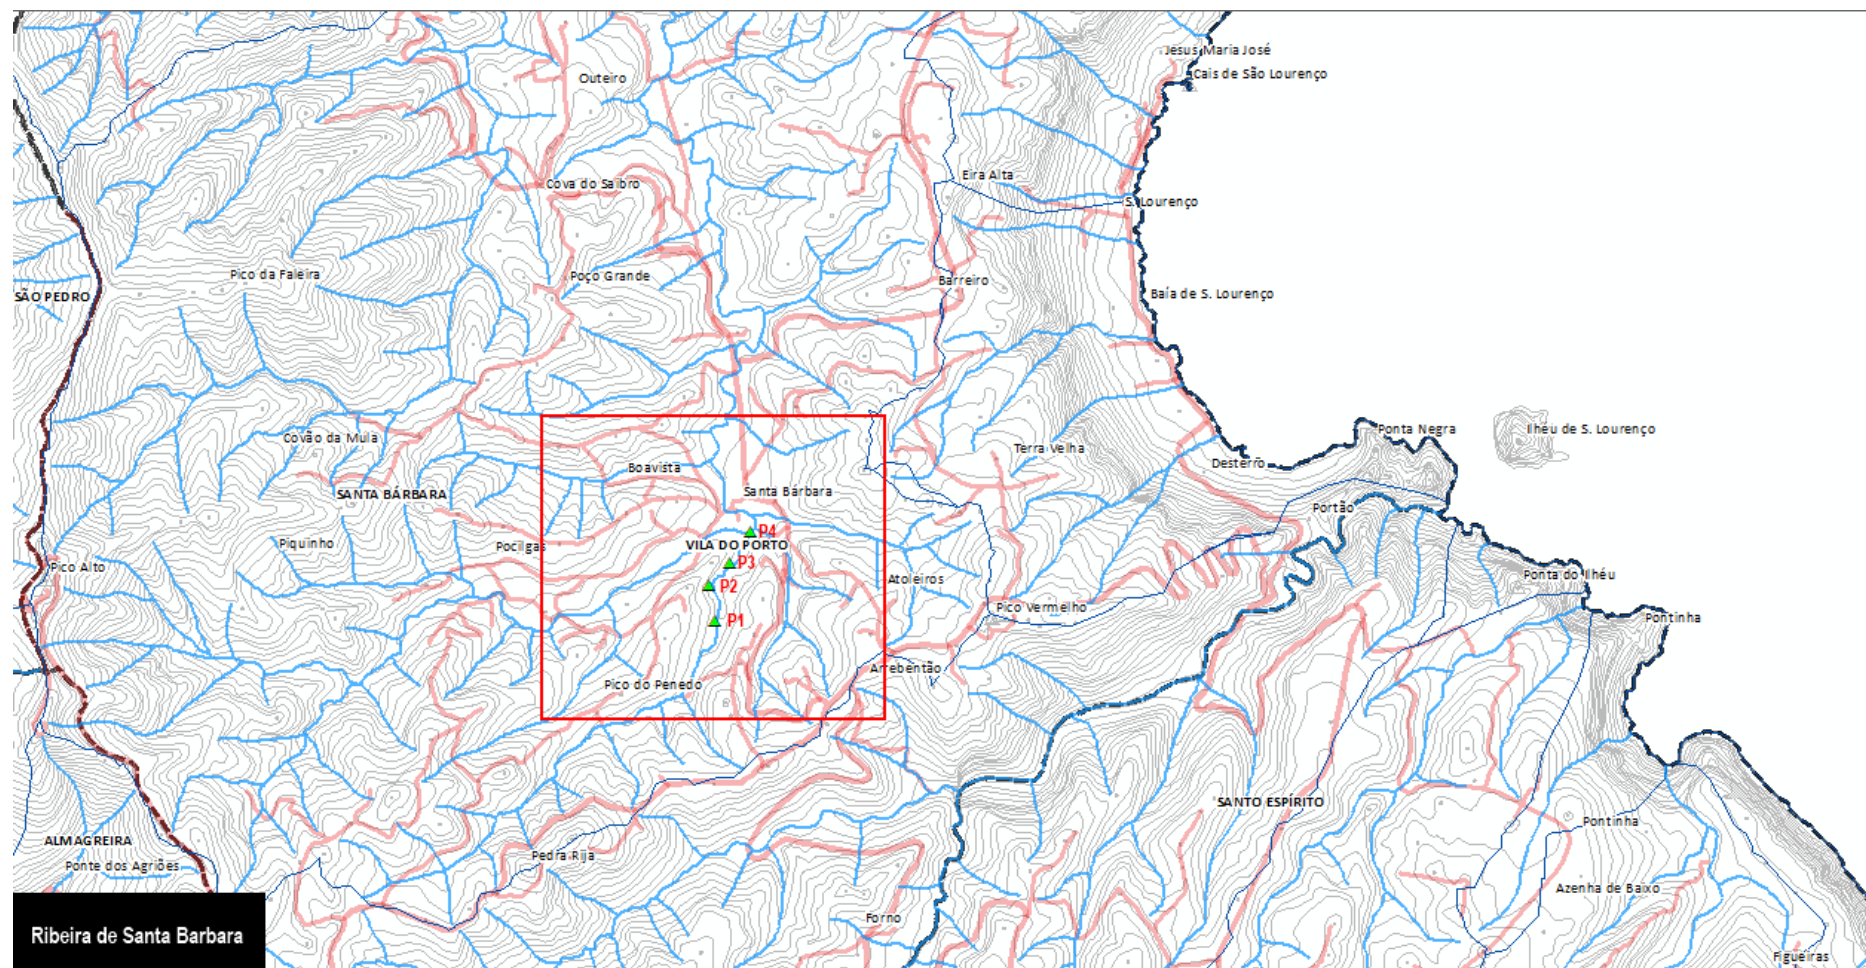
## Ribeira de Santa Barbara

**Nota:** Para jusante, leito pontualmente coberto por canavial, silvado e arvores, mas nunca obstruído

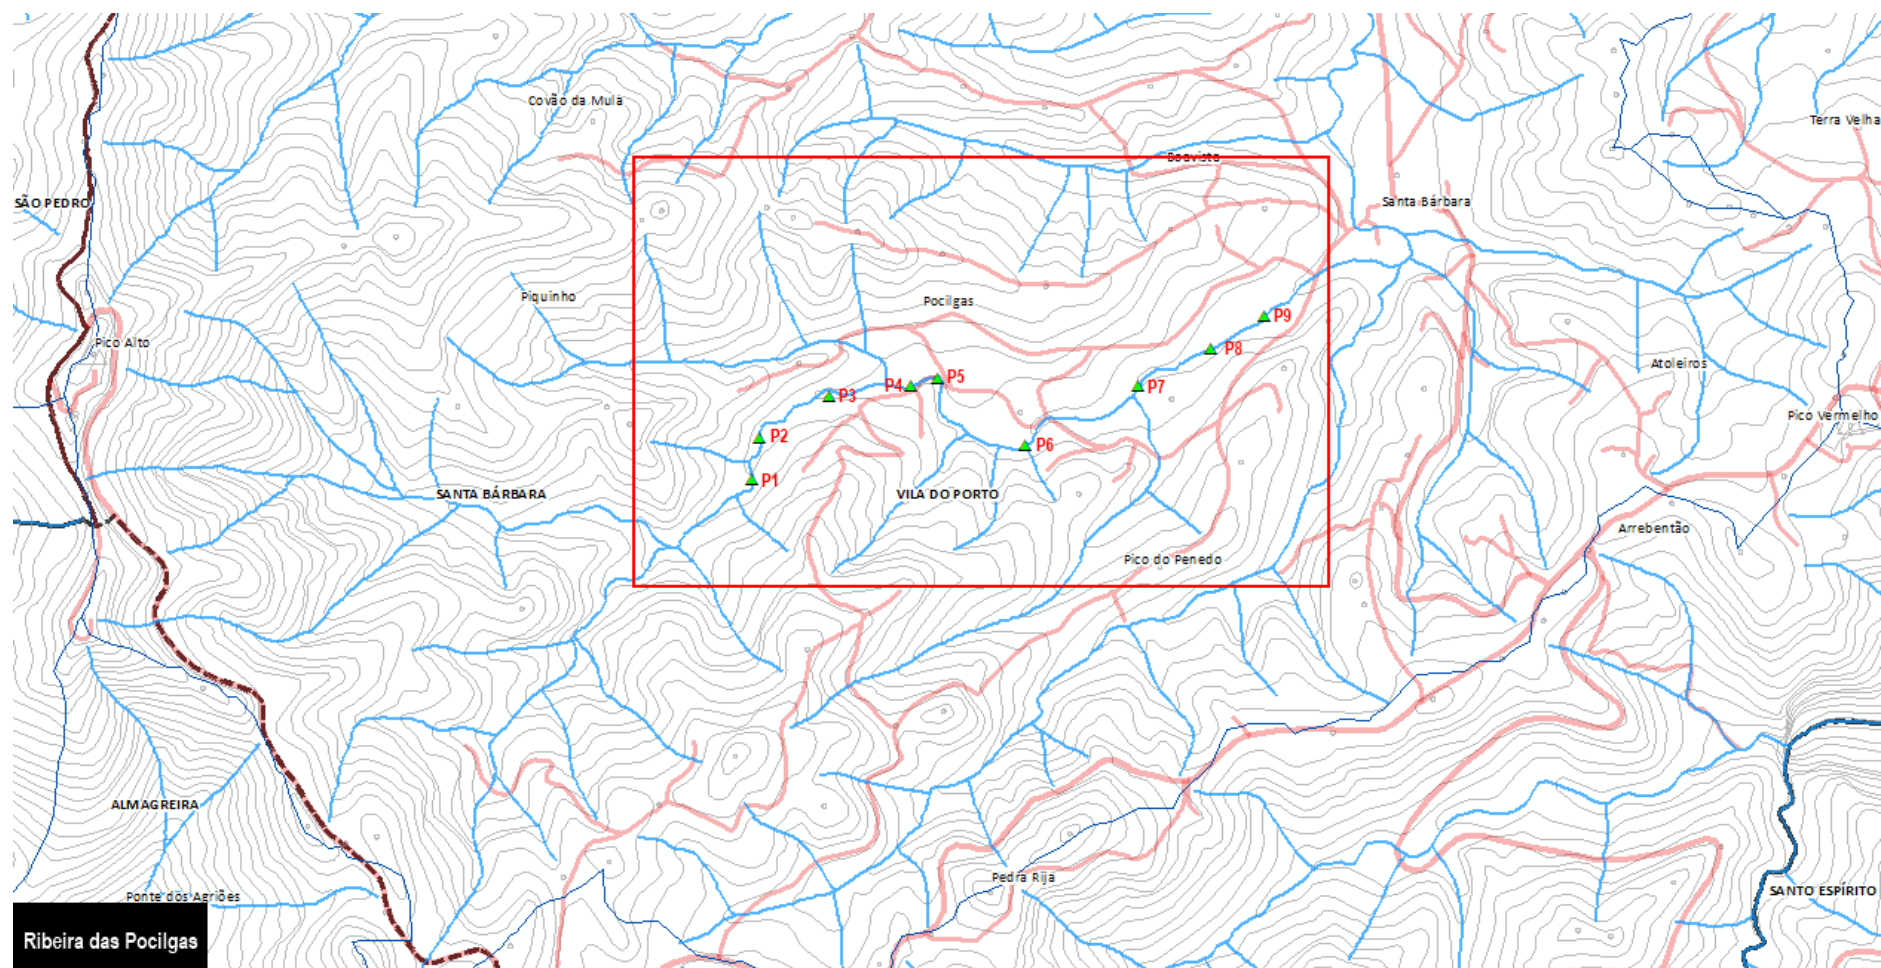
## Ribeira das Pocilgas

**Nota:** Leito profundo mas estreito, pontualmente com taludes instáveis.
