## **OCORRÊNCIAS EM MATÉRIA DE RECURSOS HÍDRICOS NA ILHA DE SANTA MARIA**

**SERVIÇO DE AMBIENTE DE SANTA MARIA**

**AÇÕES DE DESOBSTRUÇÃO DE LINHAS DE ÁGUA**

Outubro

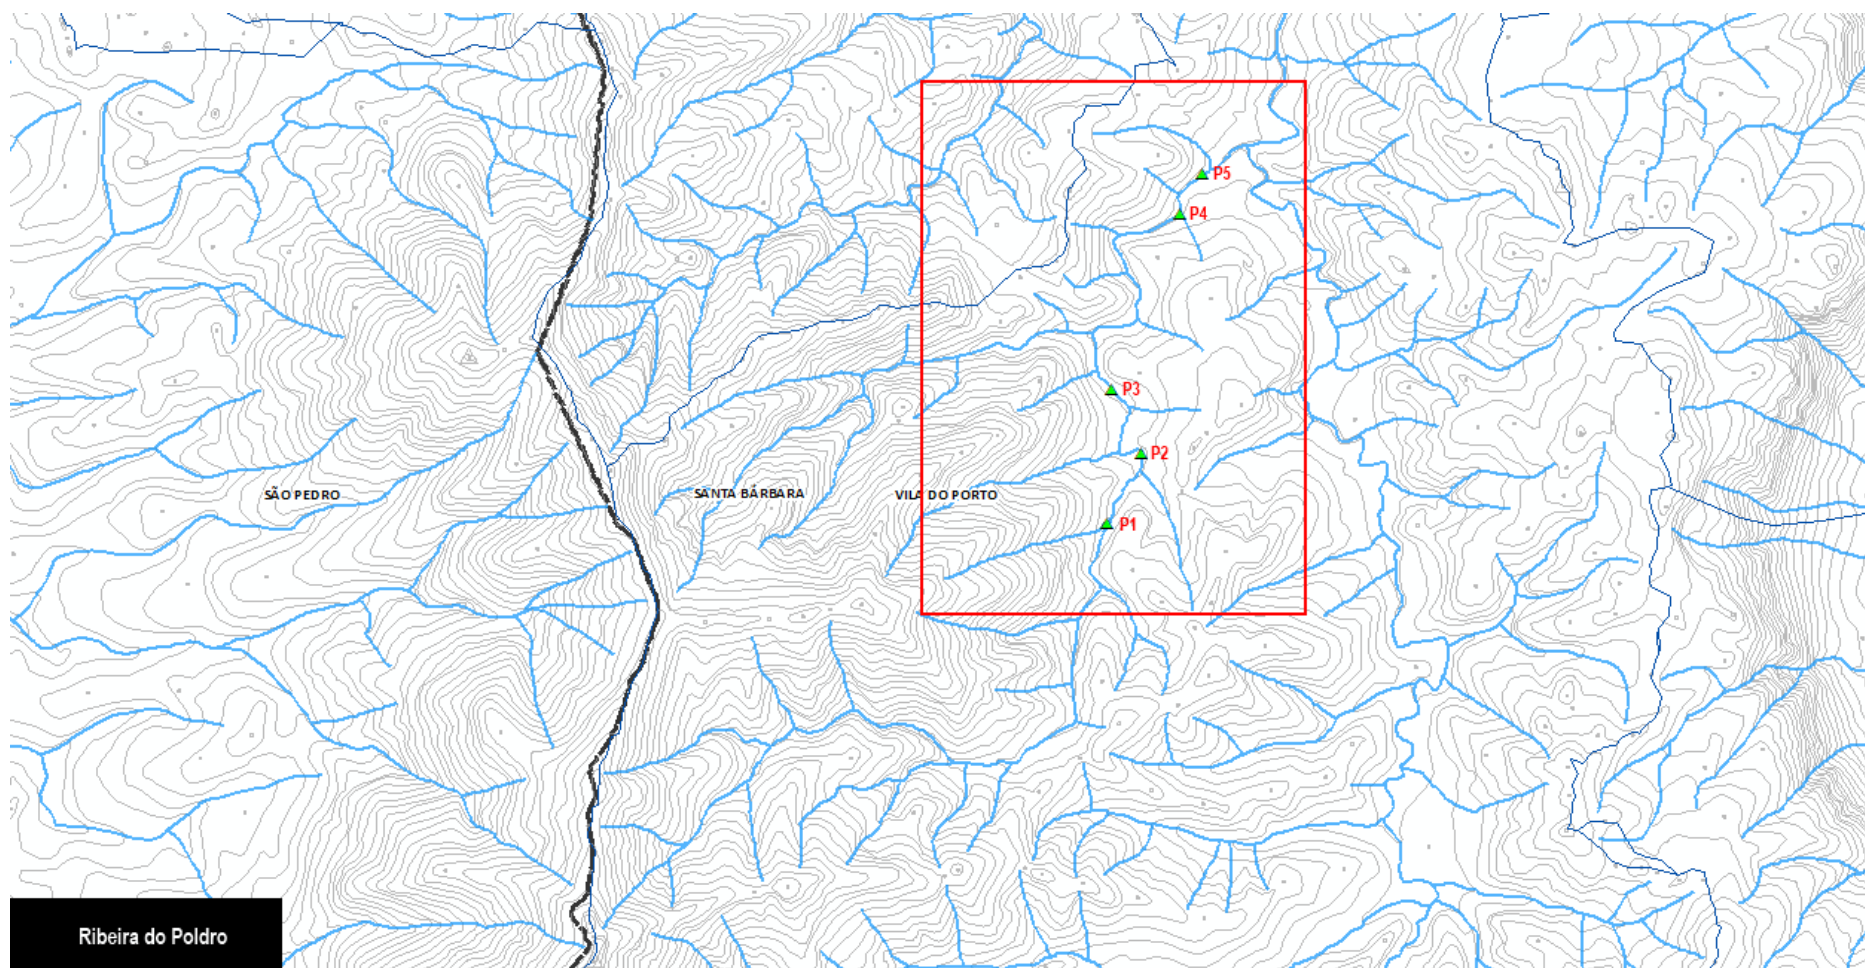
## Ribeira do Poldro

**Nota:** Leito profundo e bem definido, pontualmente fechado mas não totalmente obstruído

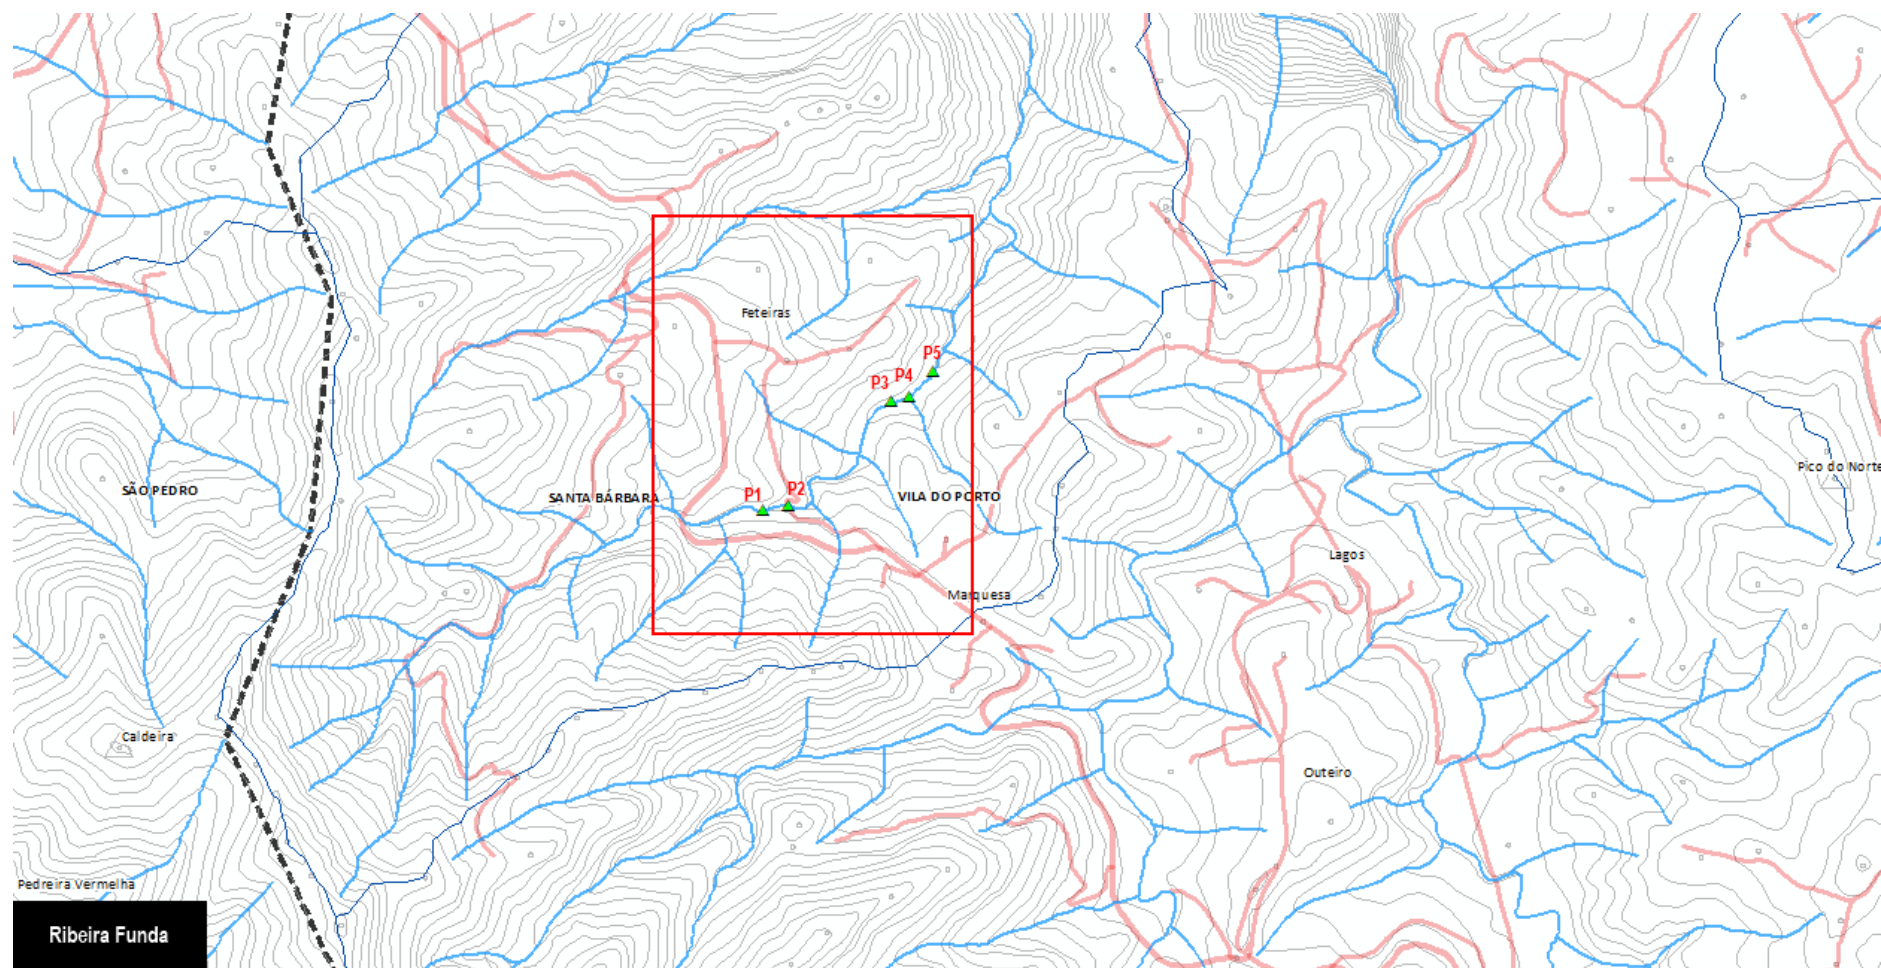
## Ribeira Funda

**Nota:** Leito pouco profundo mas bem definido, pontualmente obstruído.

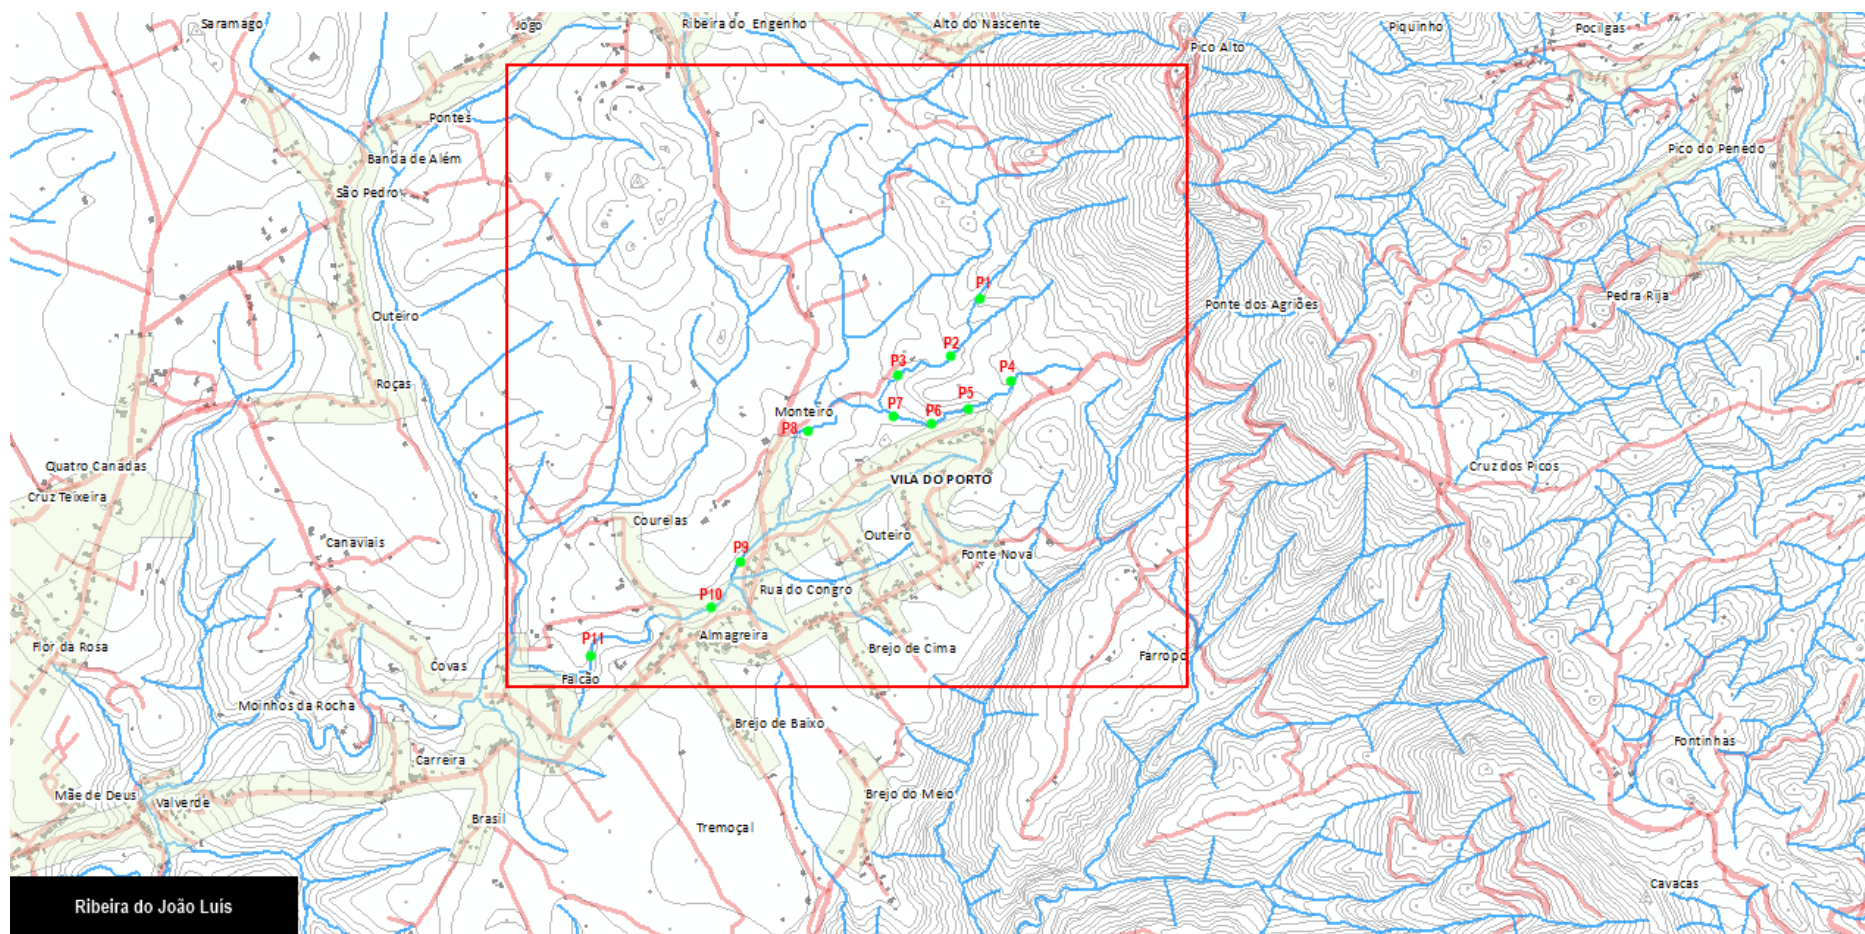
## Ribeira do João Luís

**Nota:** Esta linha de água é alvo de vários depósitos ilegais de resíduos. Os trabalhos de desobstrução do leito e remoção de resíduos ocorrem atualmente nesta linha de água.
