## Vila do Porto

## Registo de ocorrências em ribeiras

**Referência** AHA/RIBEIRAS/2013/063

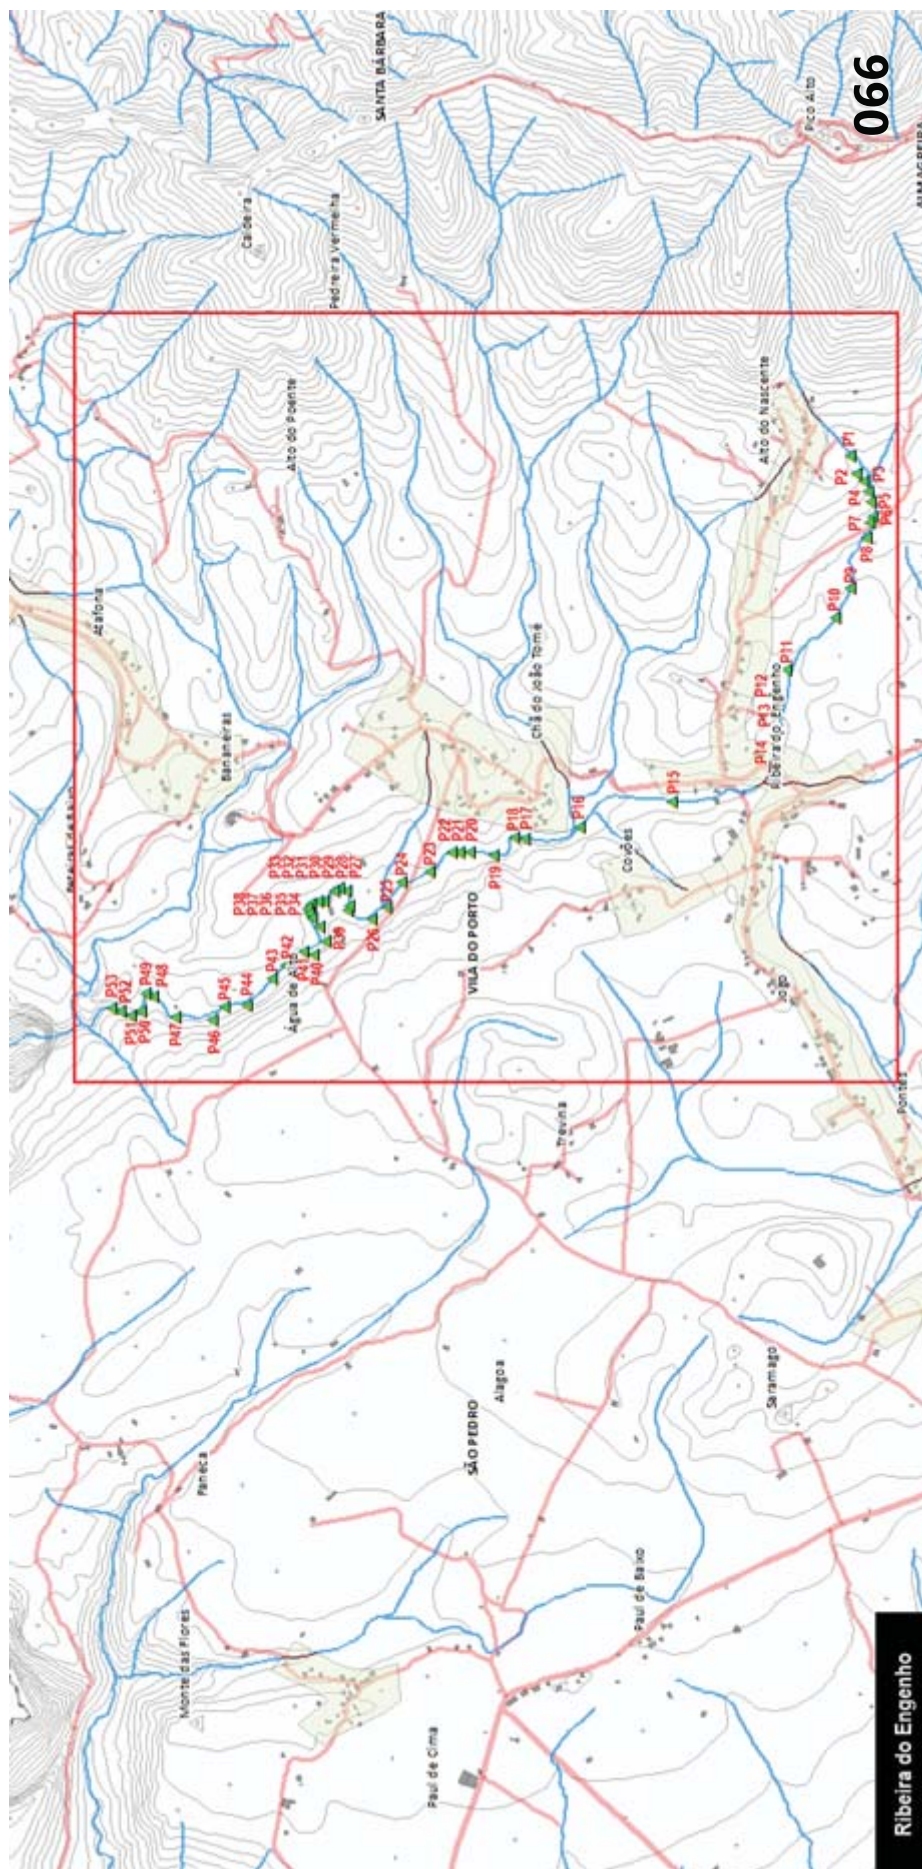
066

| Descrição da ocorrência | Nº Ponto Observações |

| <b>Gravidade</b> | Médio - Gravidade moderada, necessidade de ação preventiva |

| <b>Causas das ocorrências</b> | Falta de manutenção das margens desta linha de água por parte dos proprietários confinantes e abandono de várias parcelas de terreno em zona de passagens de linhas de água. |

| <b>Propostas de intervenção</b> | Desobstrução/limpeza e remoção dos resíduos. |

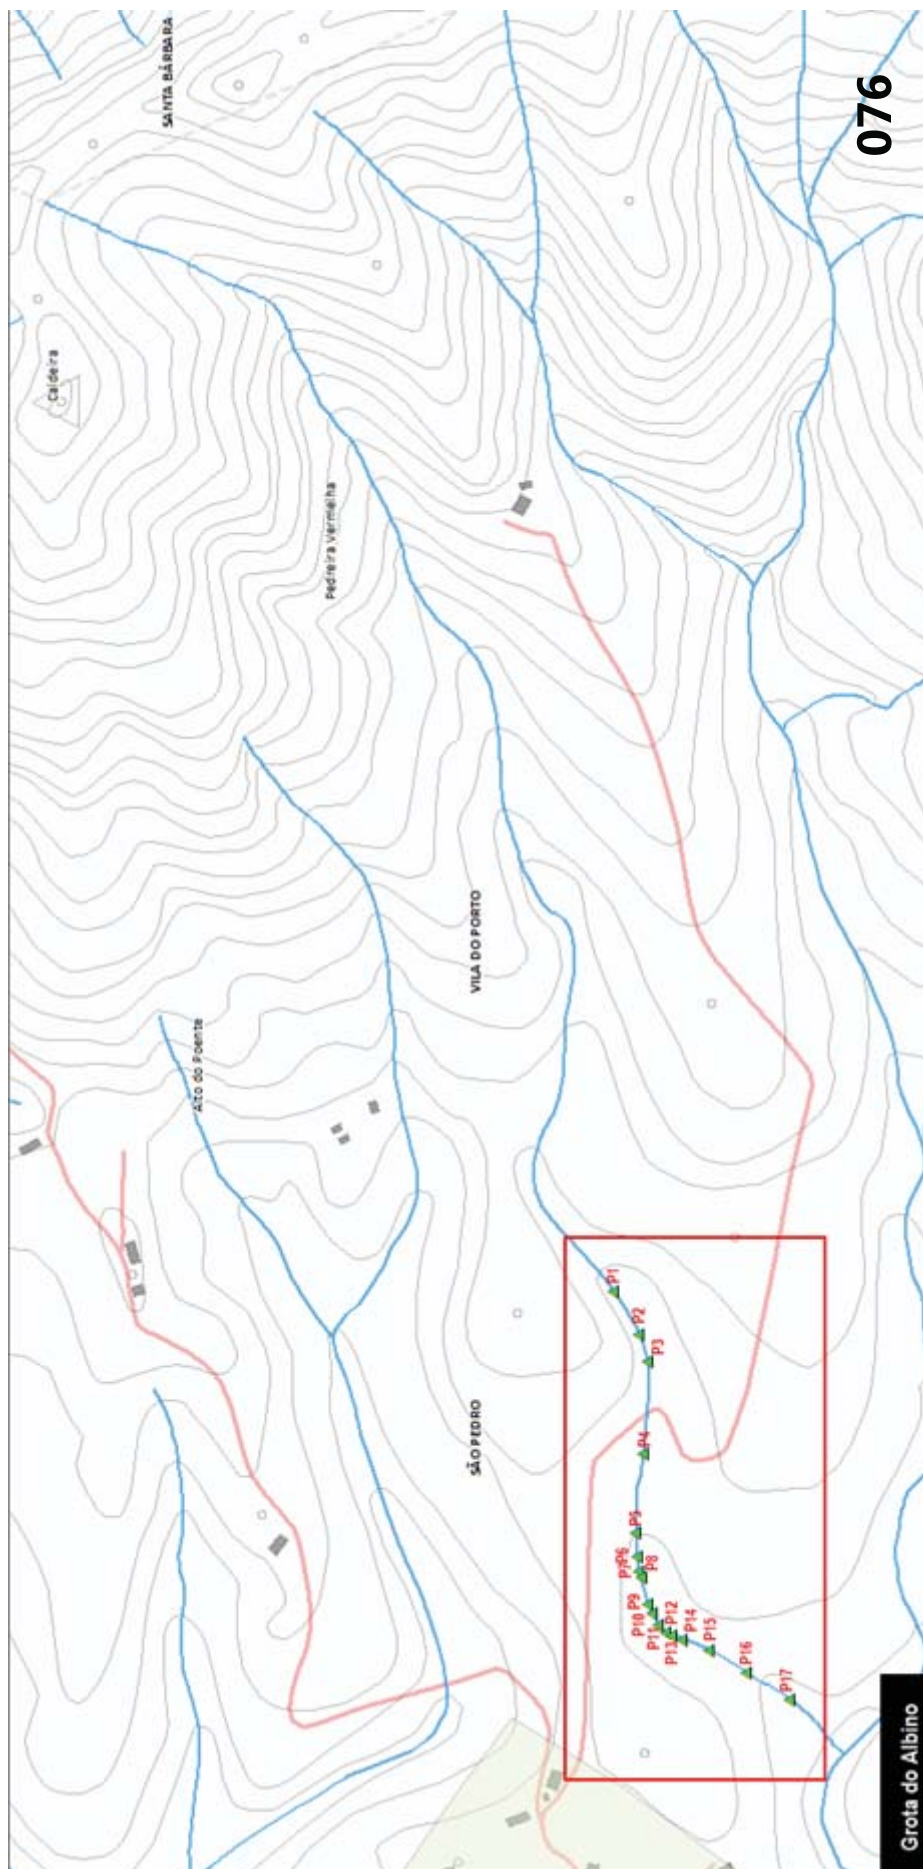
076

**Descrição da ocorrência** Ponto Nº Observações  
1 Raízes expostas que provocam retenção de folhagem.  
2 Desde o ponto 133, árvores, denso silvado e derrocadas obstruem o leito.  
3 Depósito de resíduos.  
4 Árvore caída que obstrói o leito.  
5 Duas árvores caídas que cobrem o leito.  
6 Raízes de árvores expostas, em leito estreito, que podem provocar a retenção de folhagem.  
7 Várias árvores caídas e deslizamento de terra sobre o leito que o obstruem. Alto talude sobrecarregado, com risco de cair.  
8 Árvores caídas que obstruem o leito por completo.  
9 Árvore caída sobre o leito e hedychium gardenarium que o cobre.  
10 Árvores caídas no leito e que o obstruem por completo.  
11 Árvores caídas no leito e que o obstruem por completo.  
12 Árvores caídas no leito e que o obstruem por completo.  
13 Árvores caídas no leito, depósito de pneus  
14 Árvores caídas sobre e no leito  
15 Árvore caída no leito e ramos que obstruem o mesmo.

16 Árvore caída que obstrói por completo o leito,  
17 A jusante da ponte da estrada regional, árvore sobre o leito e denso silvado

**Causas das ocorrências** Falta de manutenção das margens desta linha de água por parte dos proprietários confinantes e abandono de várias parcelas de terreno em zona de passagens de linhas de água.

**Propostas de  
intervenção** Desobstrução/limpeza e remoção dos resíduos
