DIREÇÃO DE SERVIÇOS DE RECURSOS HÍDRICOS E ORDENAMENTO DO TERRITÓRIO

RERA
2016

Relatório do Estado das Ribeiras dos Açores

SETEMBRO DE 2016

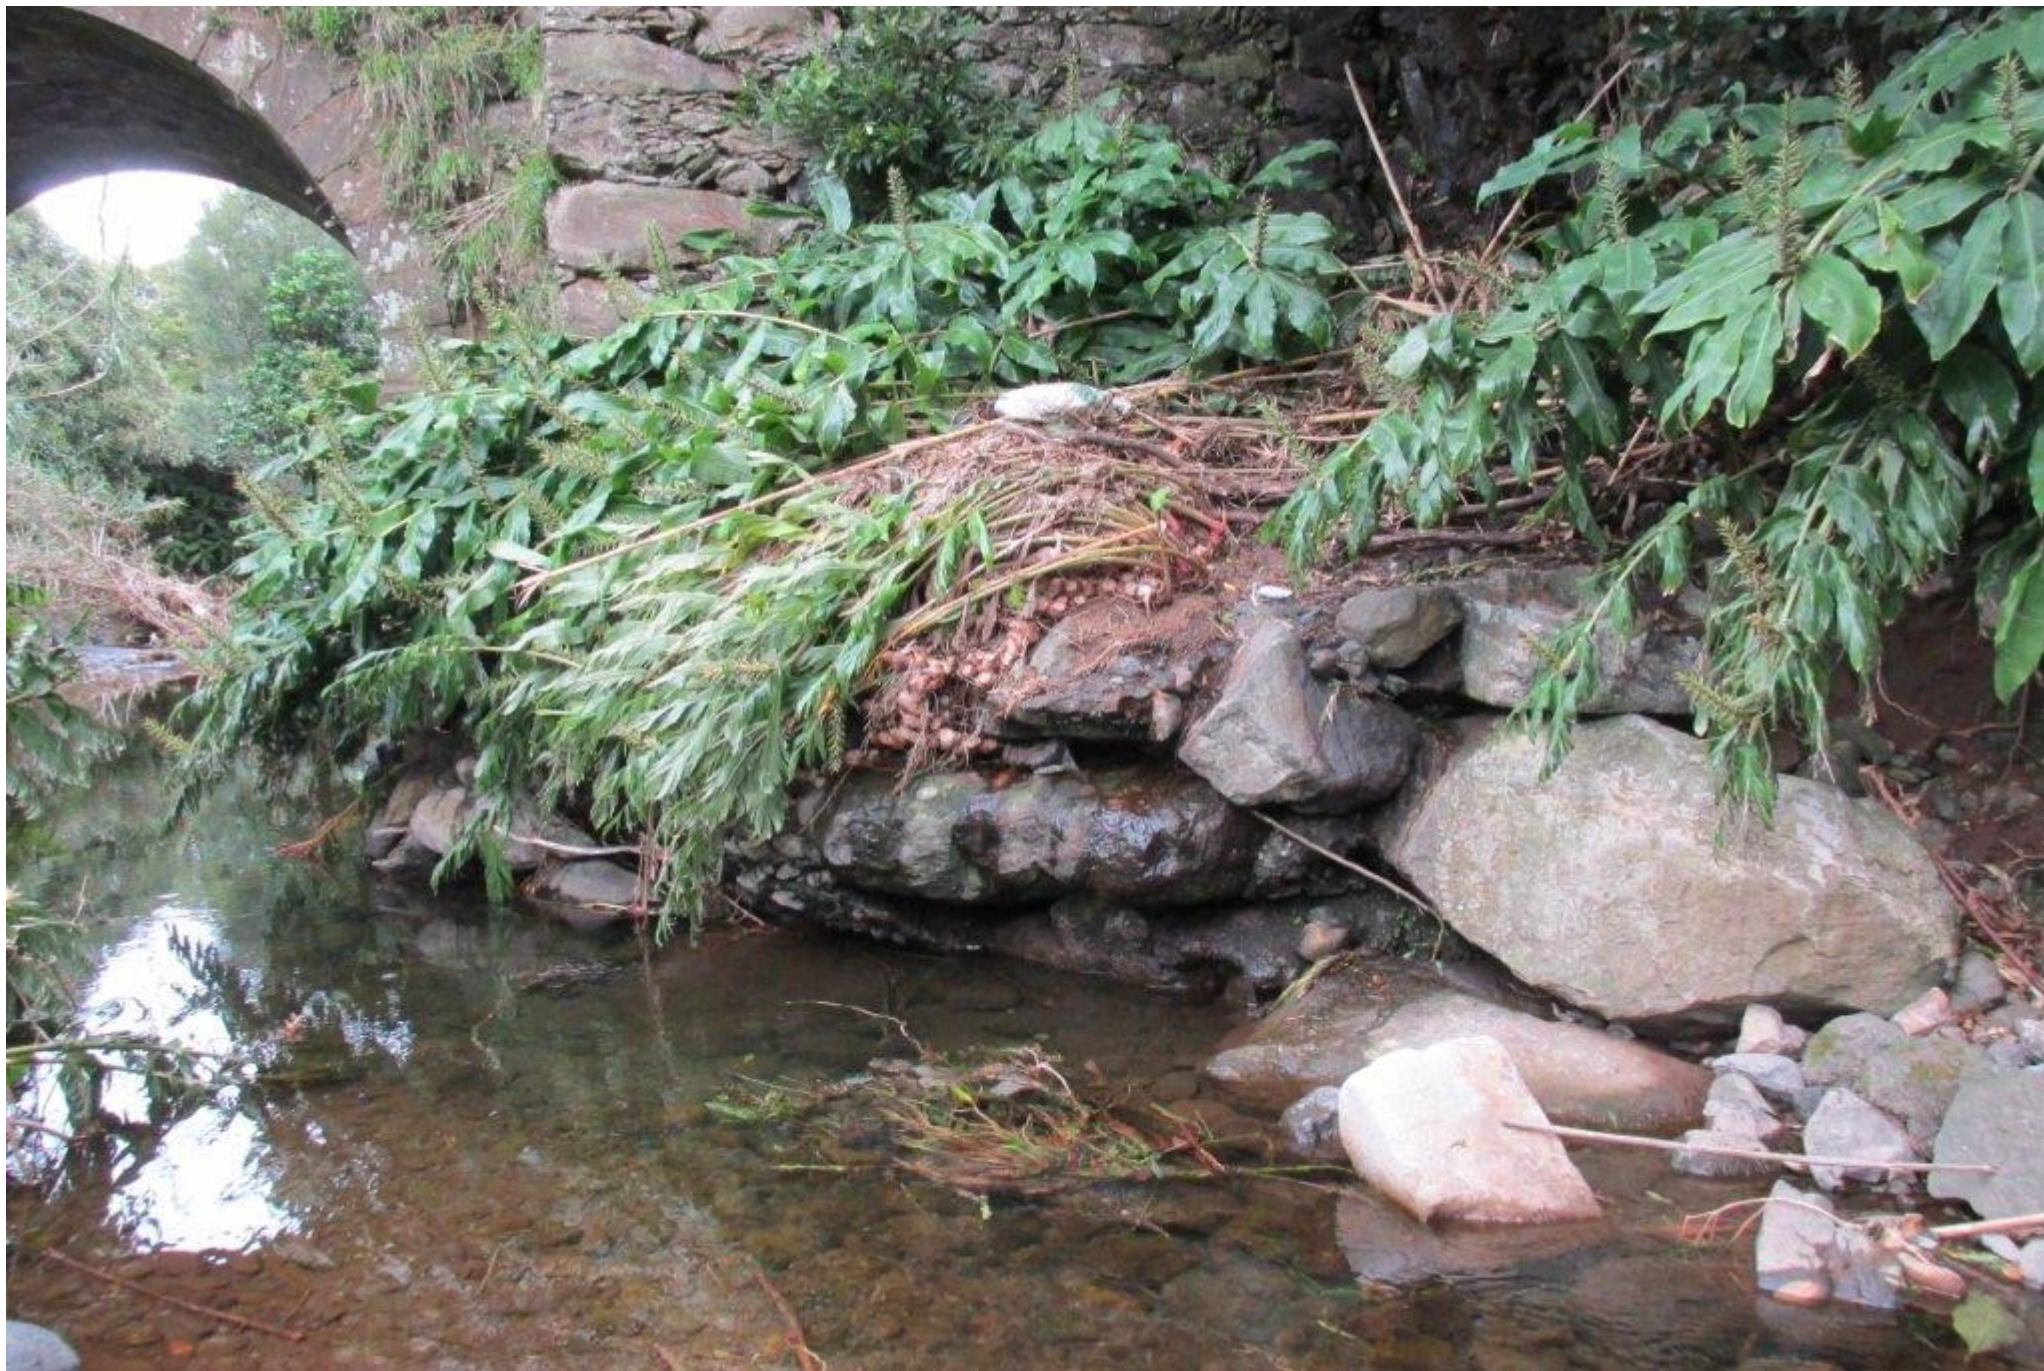
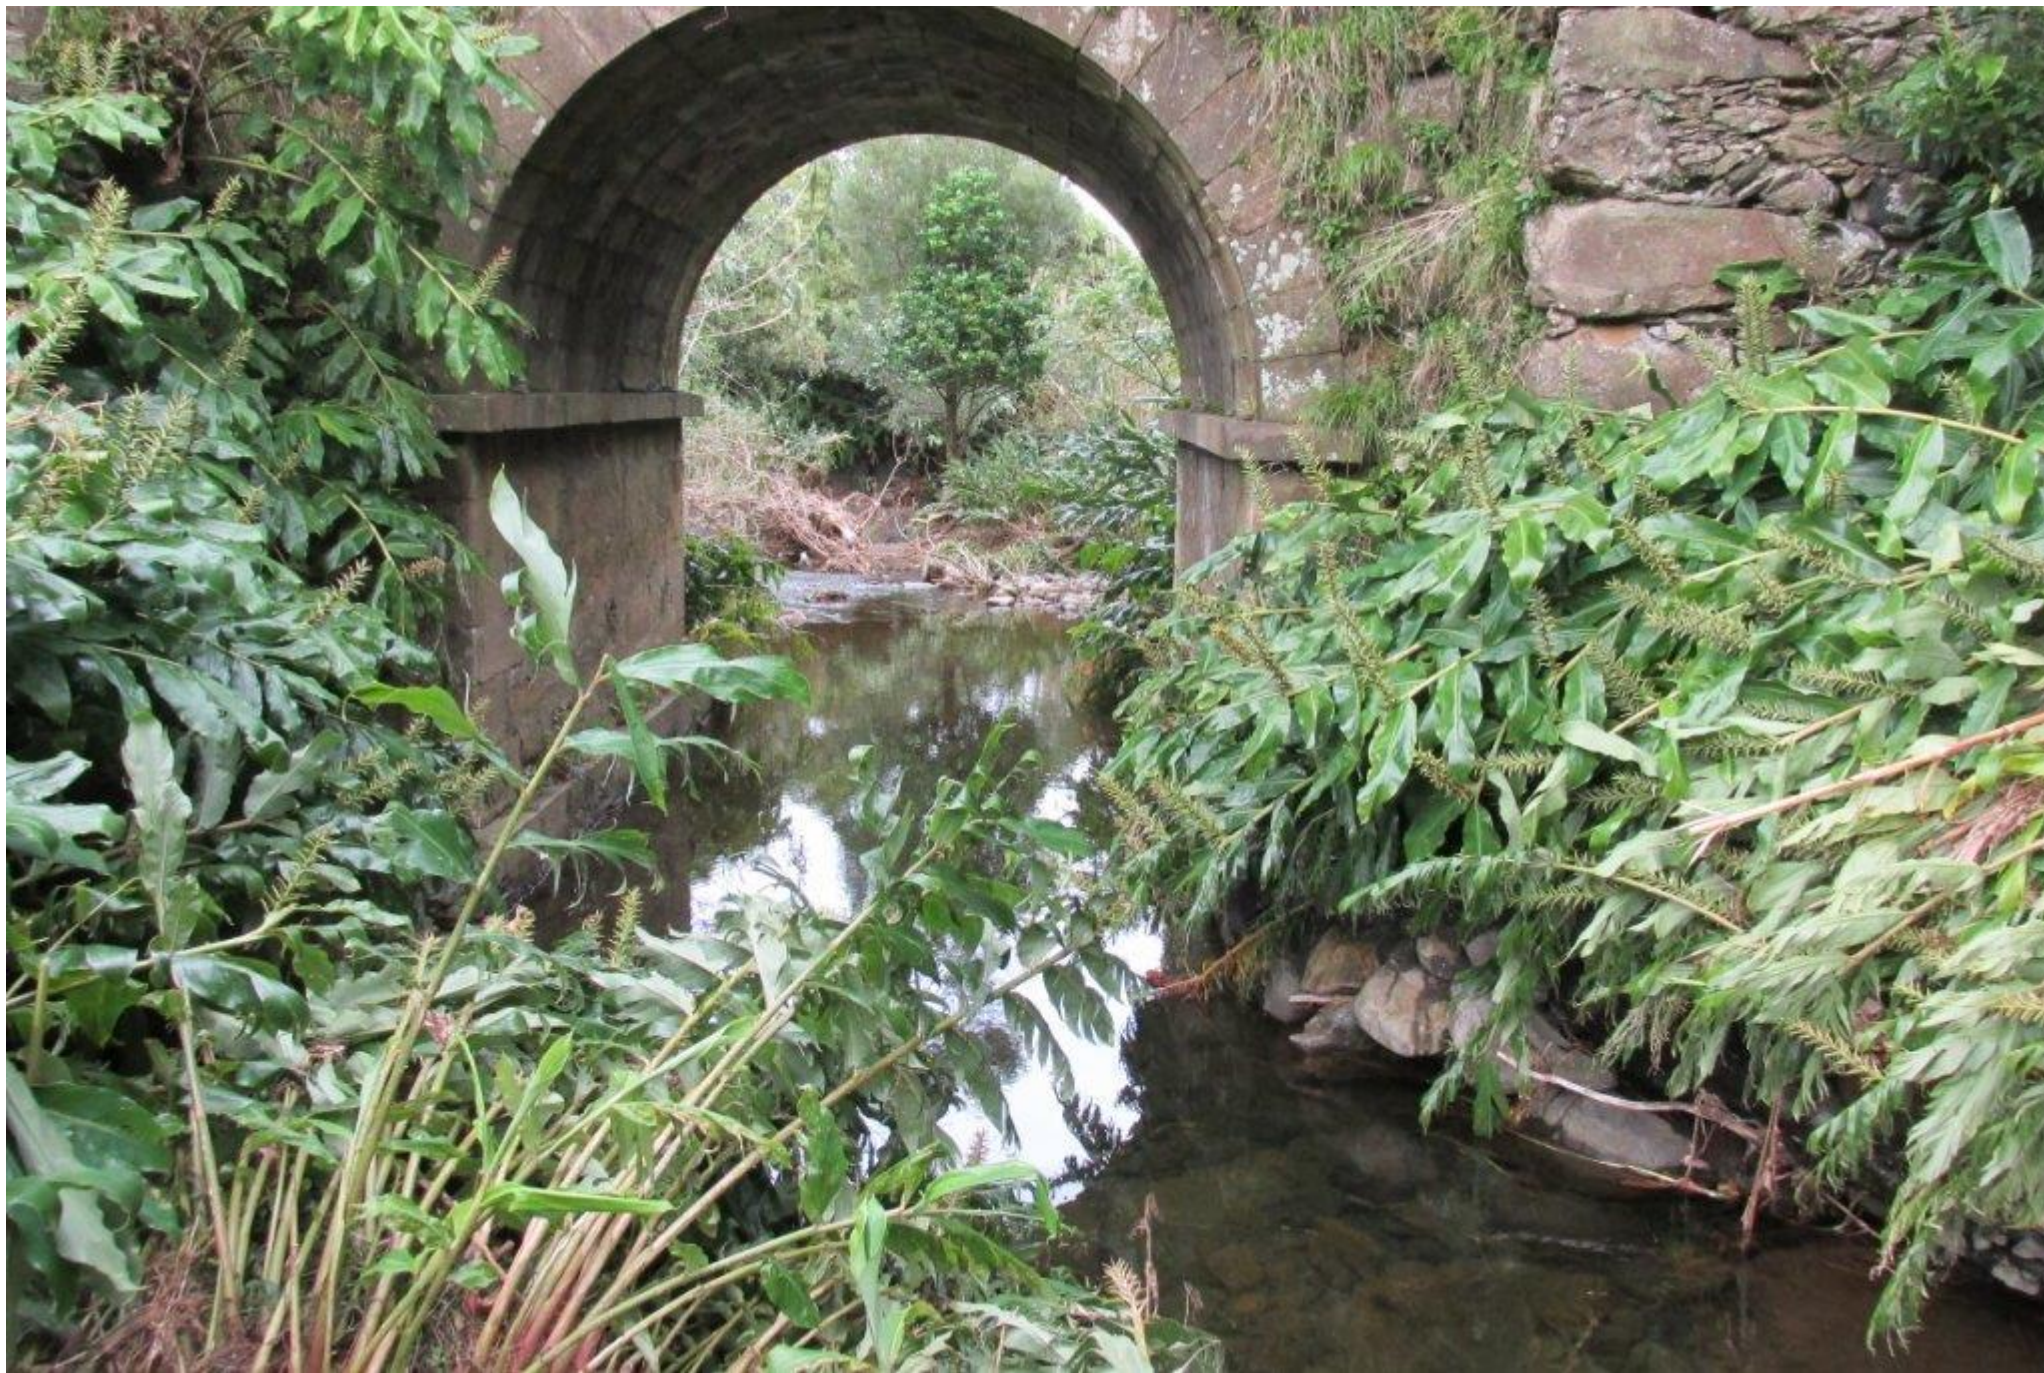
Curva da linha de água junto a ponte

Curva da linha de água, provocando erosão da margem esquerda junto á ponte, falta de desassorear e correção do leito.

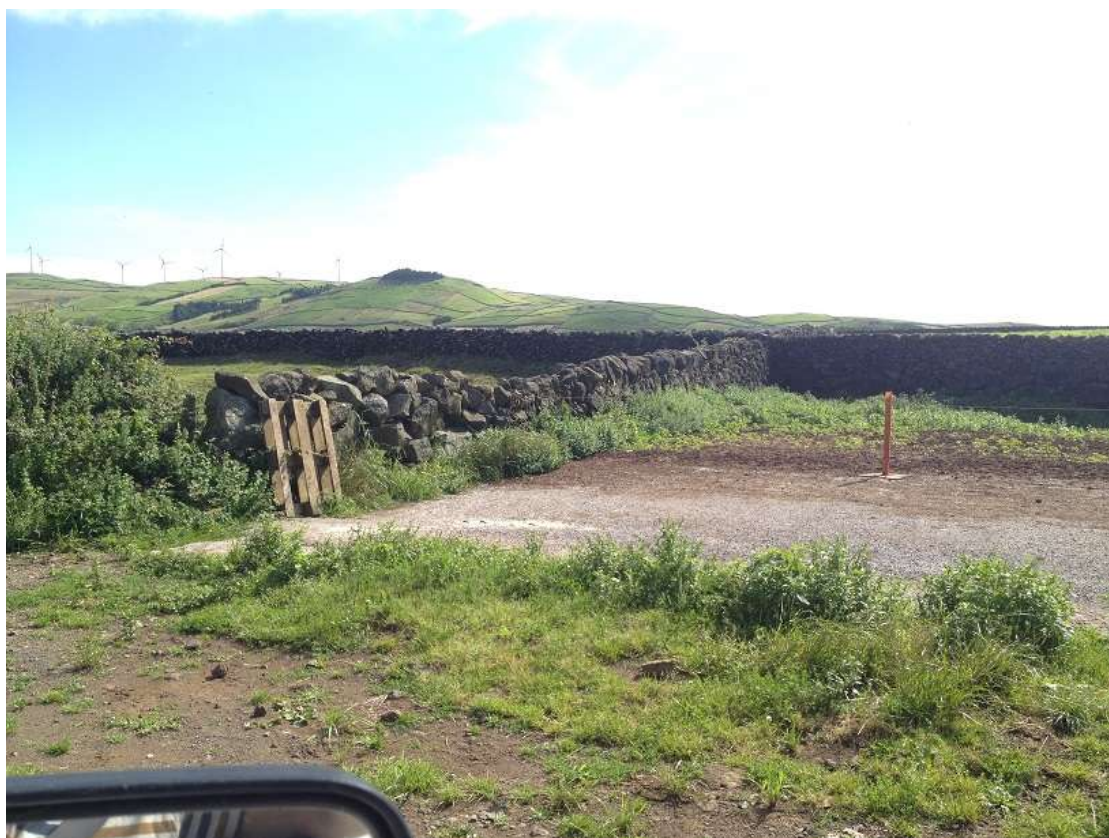
Tipo de ocorrência relatada	Assoreamento/Obstrução
Descrição da ocorrência	Muros de pedra formam represa, provocando um escoamento mais violento ao rebentar os muros. Estes muros também projectam água para o caminho do IROA, provocando danos. É feita concentração de gado nestes locais, o que leva ao arrastamento de estrumes pelas águas, indo provocar maus odores nas zonas habitacionais a jusante.
Gravidade	Grave - Pessoas e bens em risco iminente
Titularidade do(s) terreno(s)	Leito ou privados

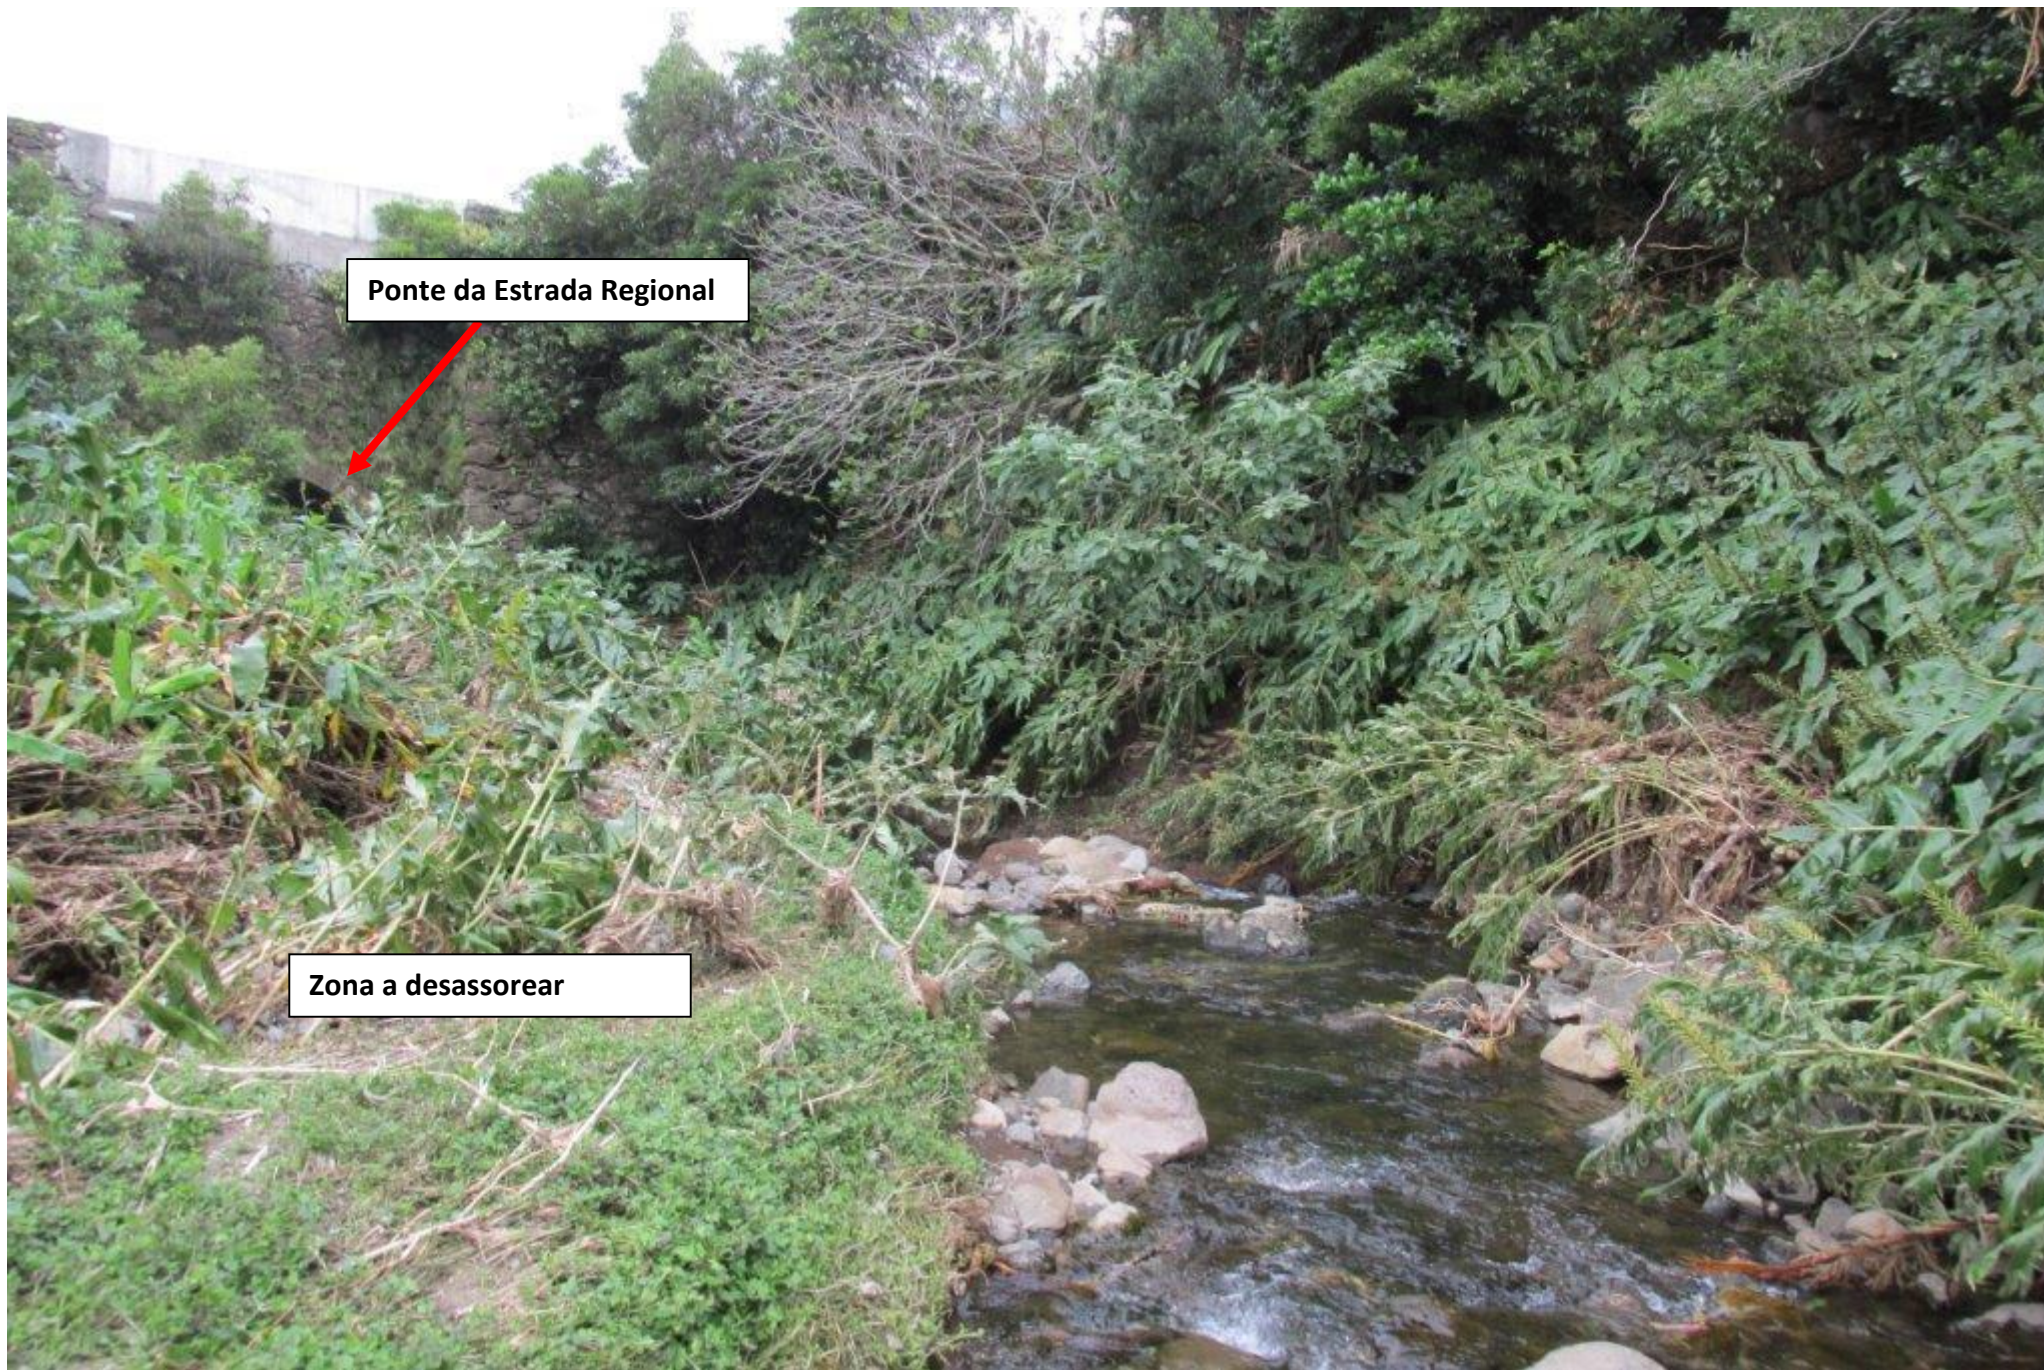
Tipo de ocorrência relatada

Descrição da ocorrência Proliferação de Vegetação e ou arbustiva, que impedem o normal escoamento das águas.

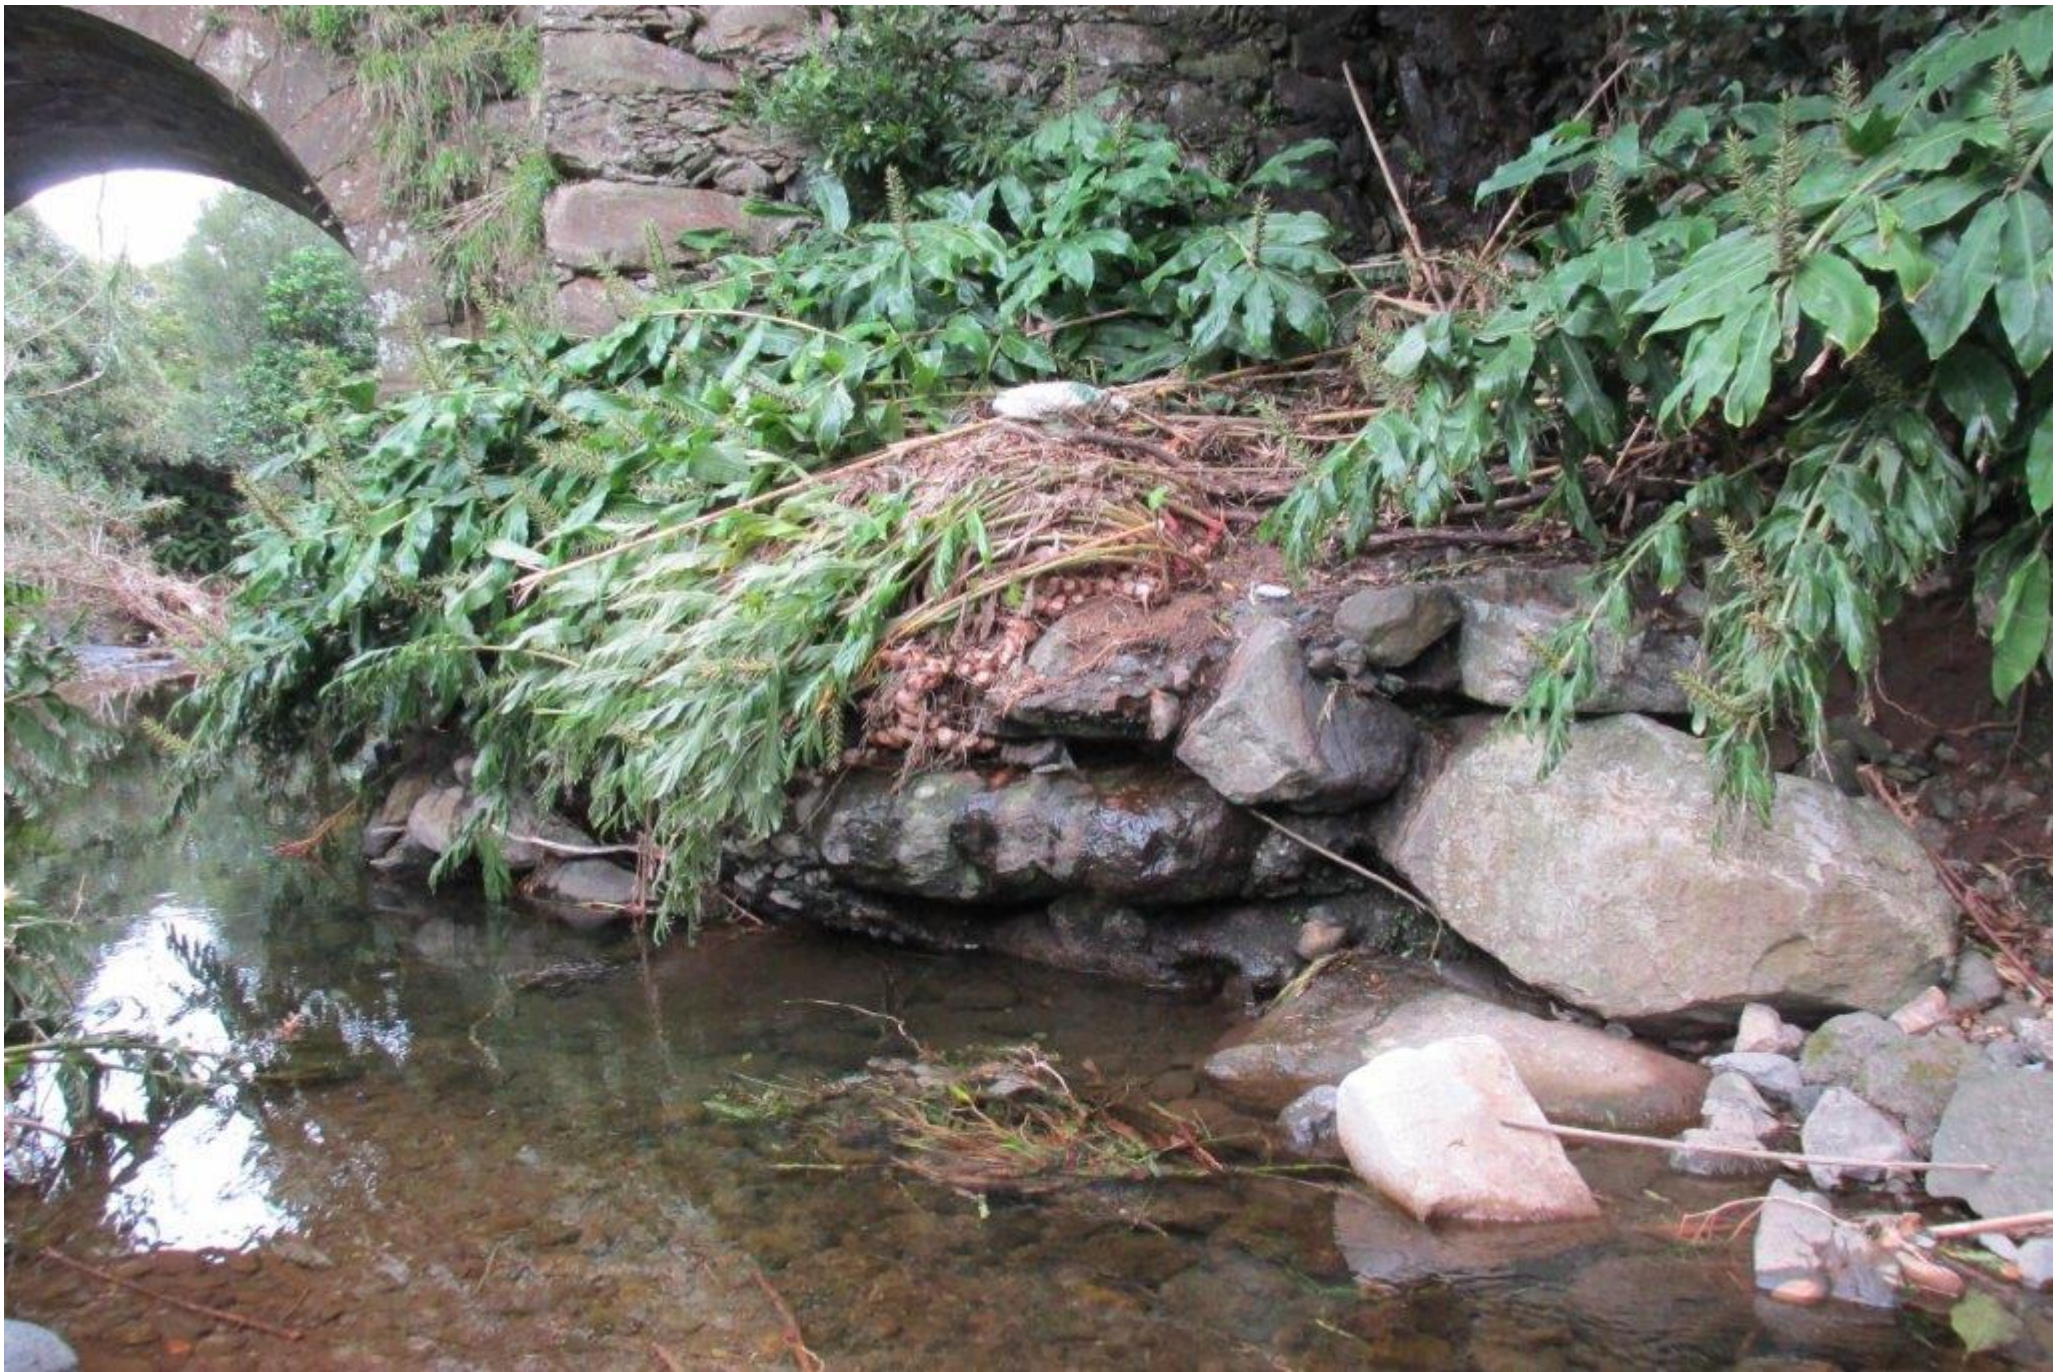
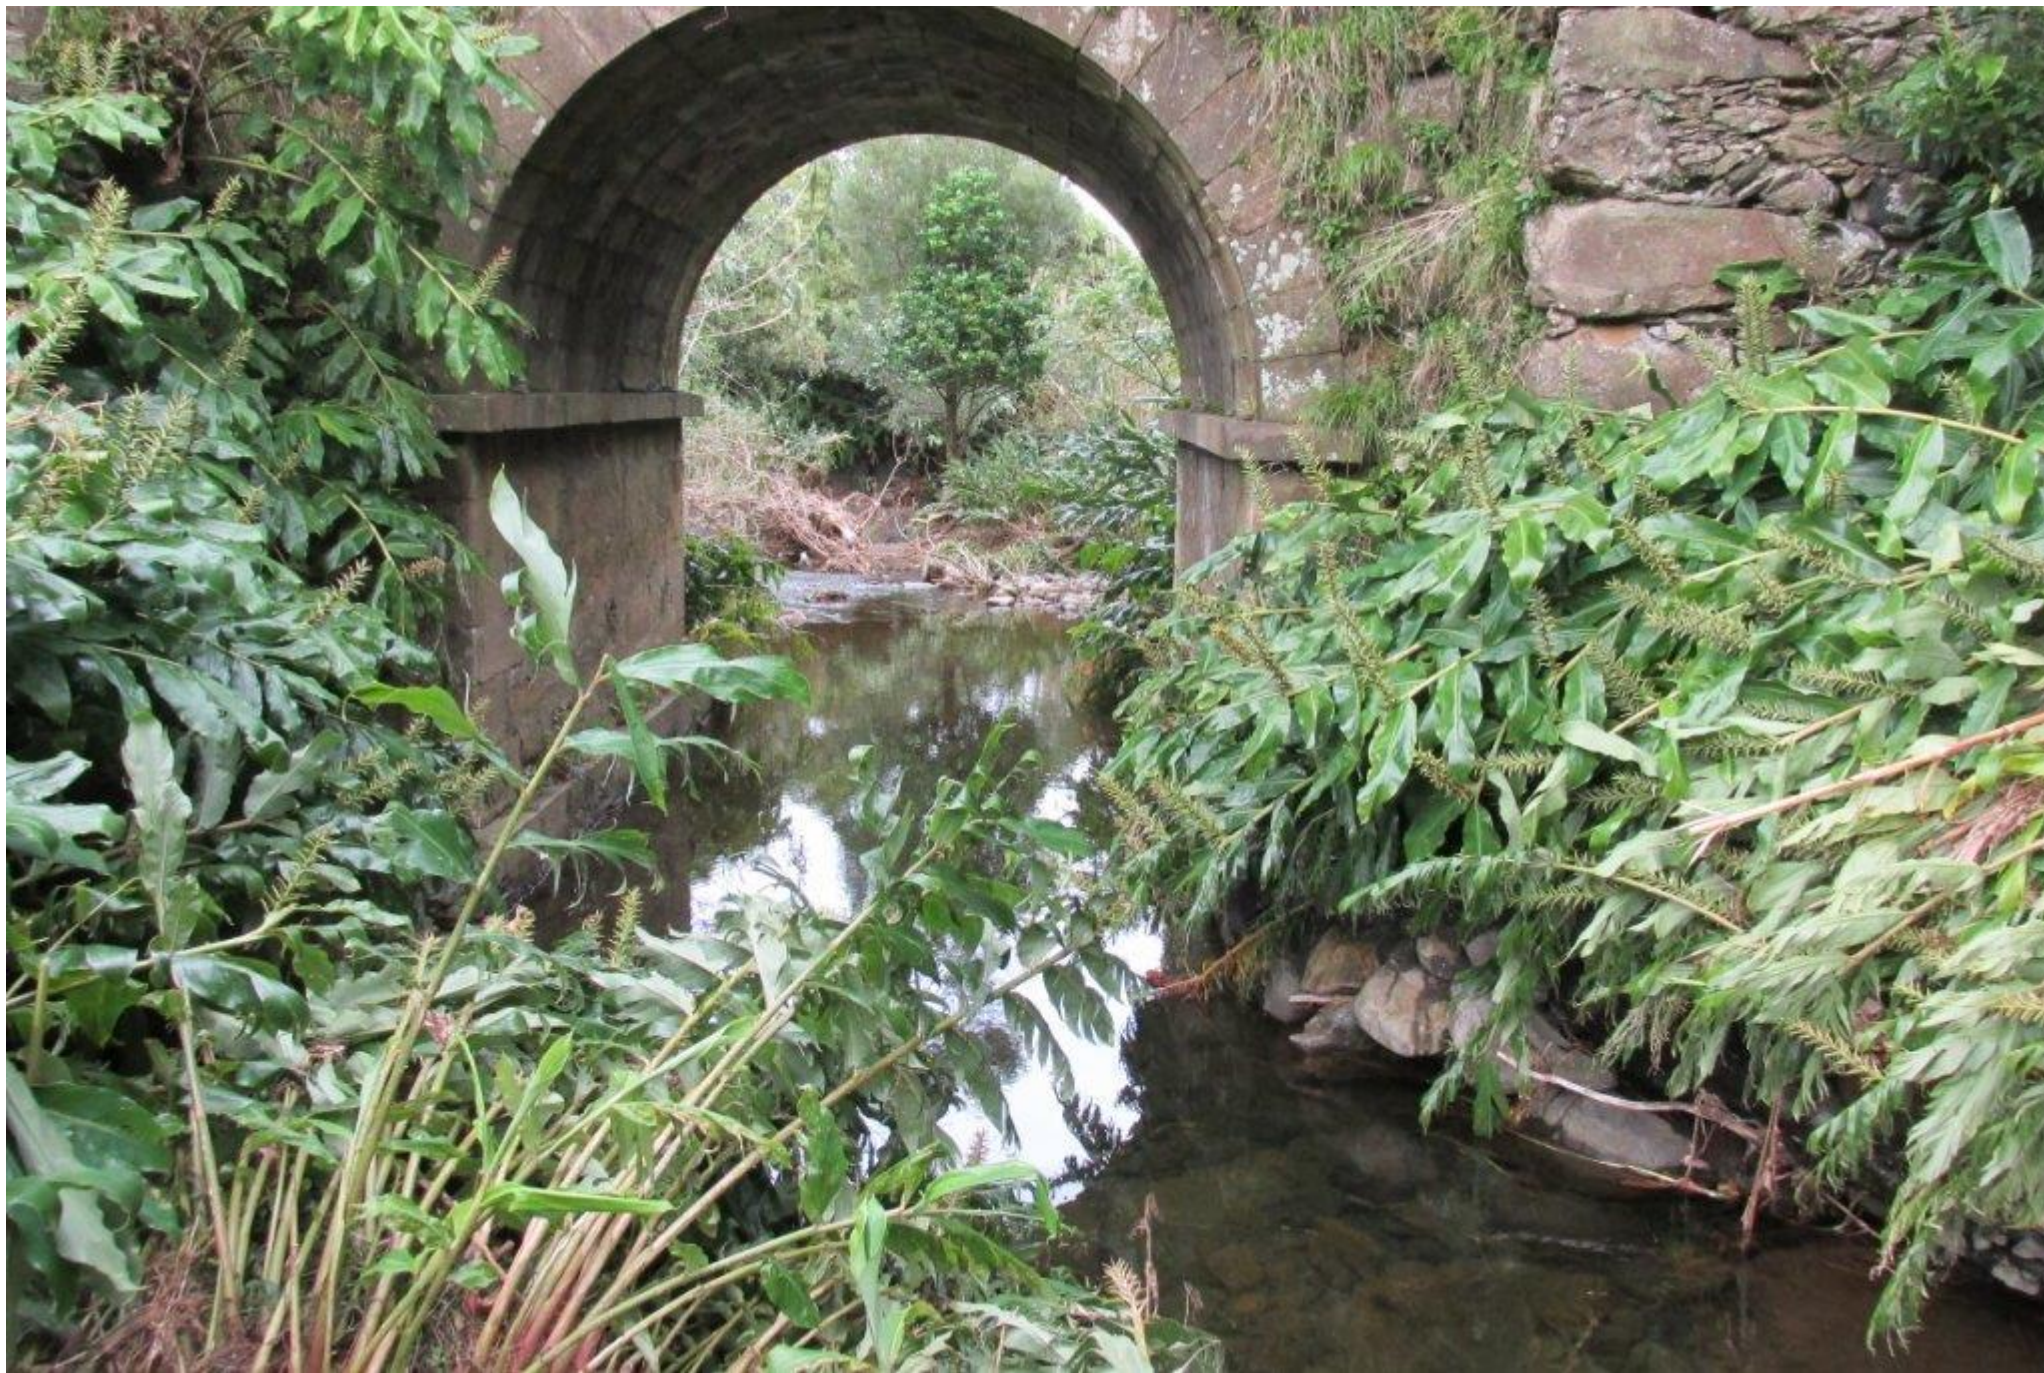
Falta de limpeza e corte da vegetação.

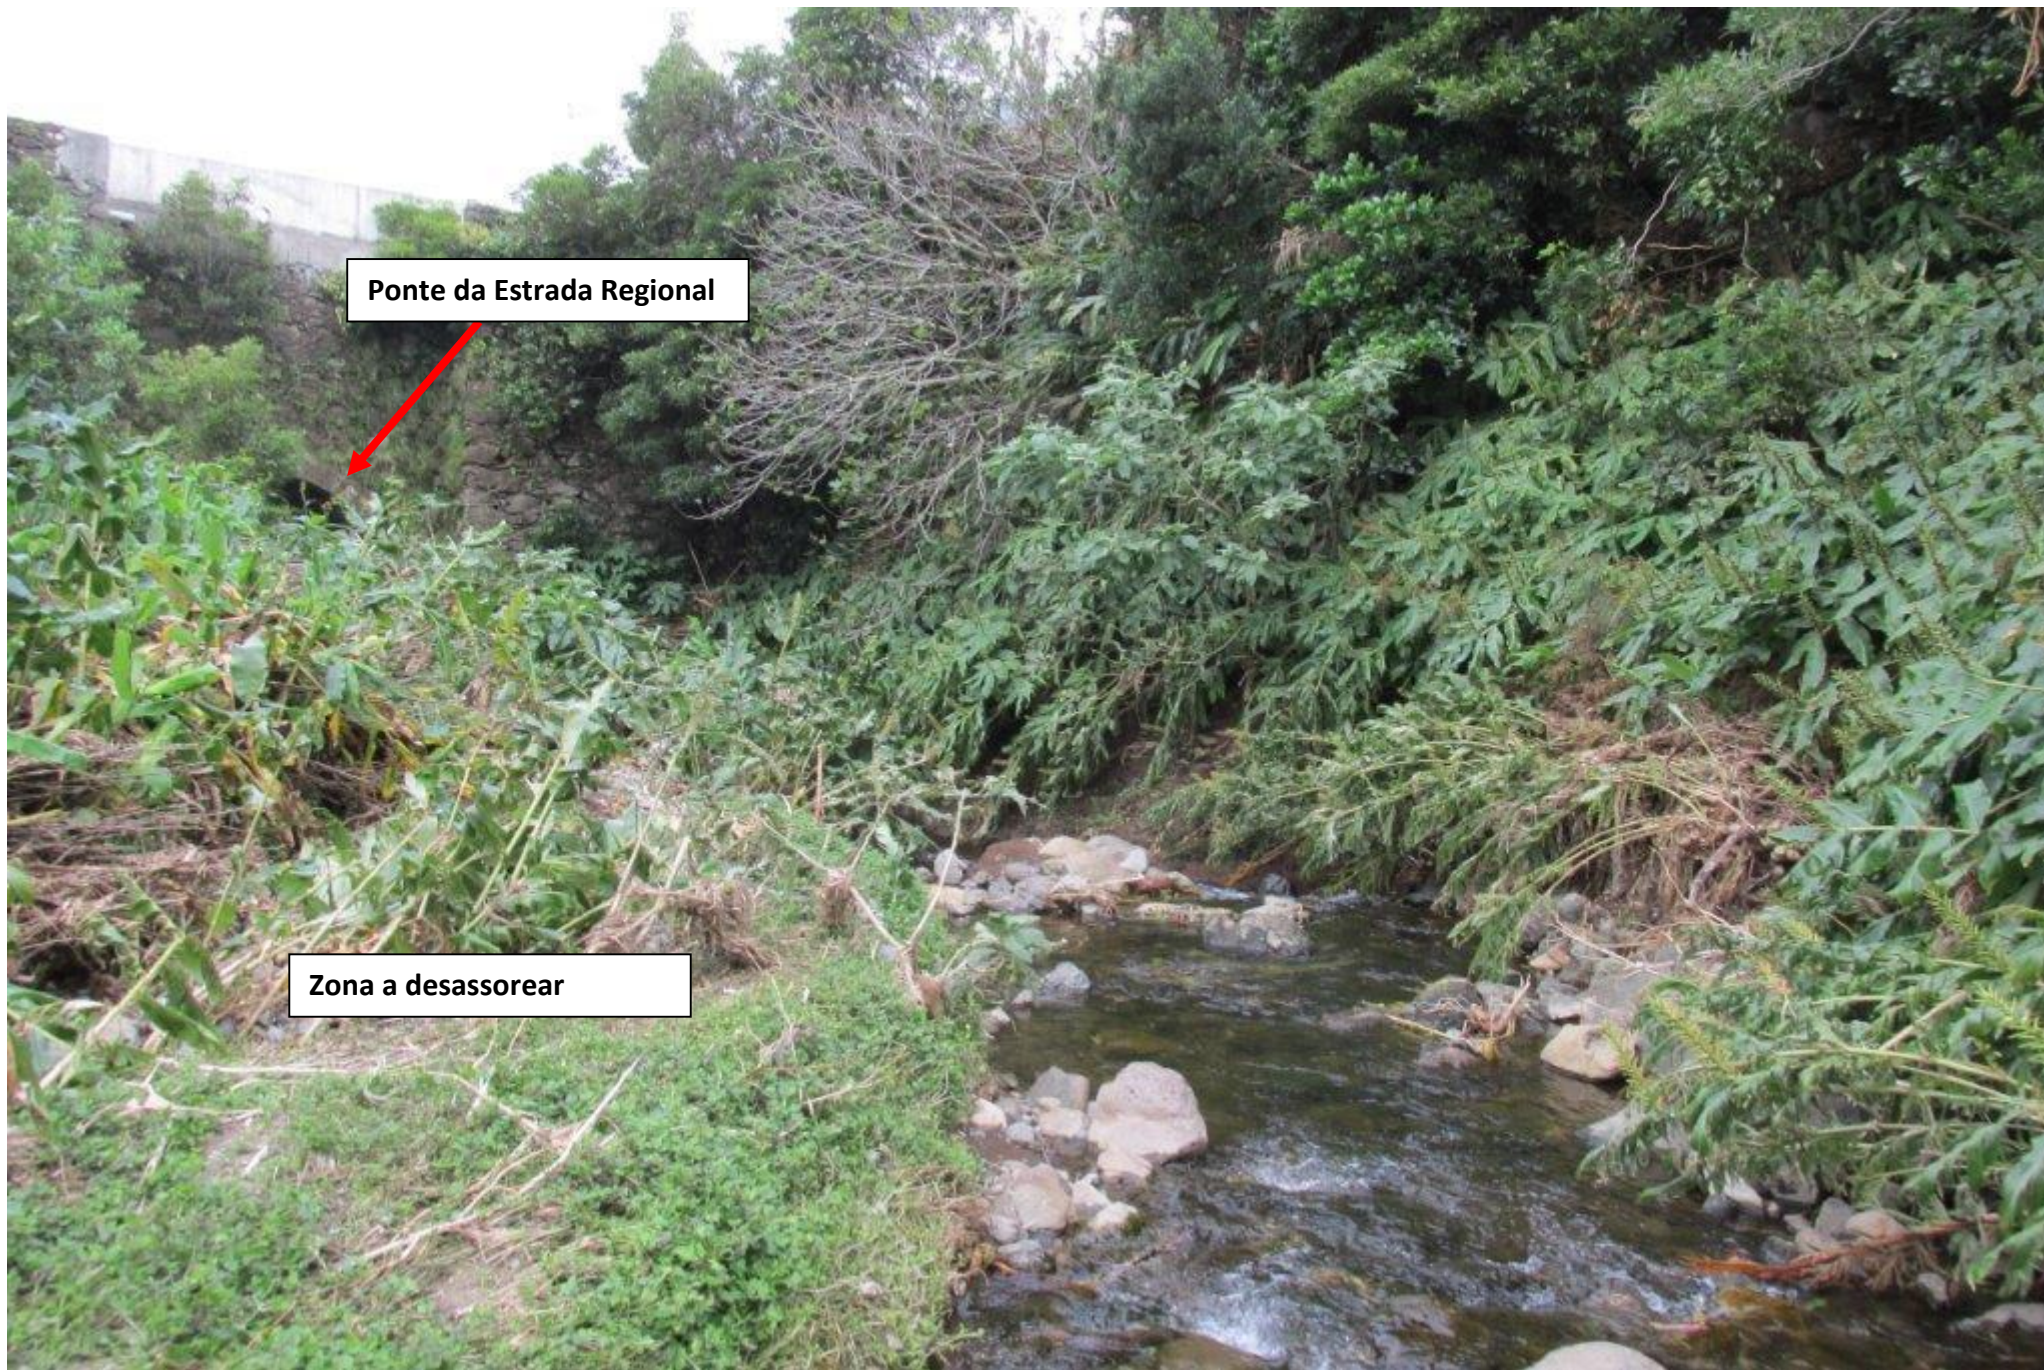
Dimensões

Ação/intervenção	Comprimento (metros)	Largura (m)	Altura (m)	Área (m2)
Desassoreamento	80	7
