DIREÇÃO DE SERVIÇOS DE RECURSOS HÍDRICOS E ORDENAMENTO DO TERRITÓRIO

RERA
2016

Relatório do Estado das Ribeiras dos Açores

SETEMBRO DE 2016

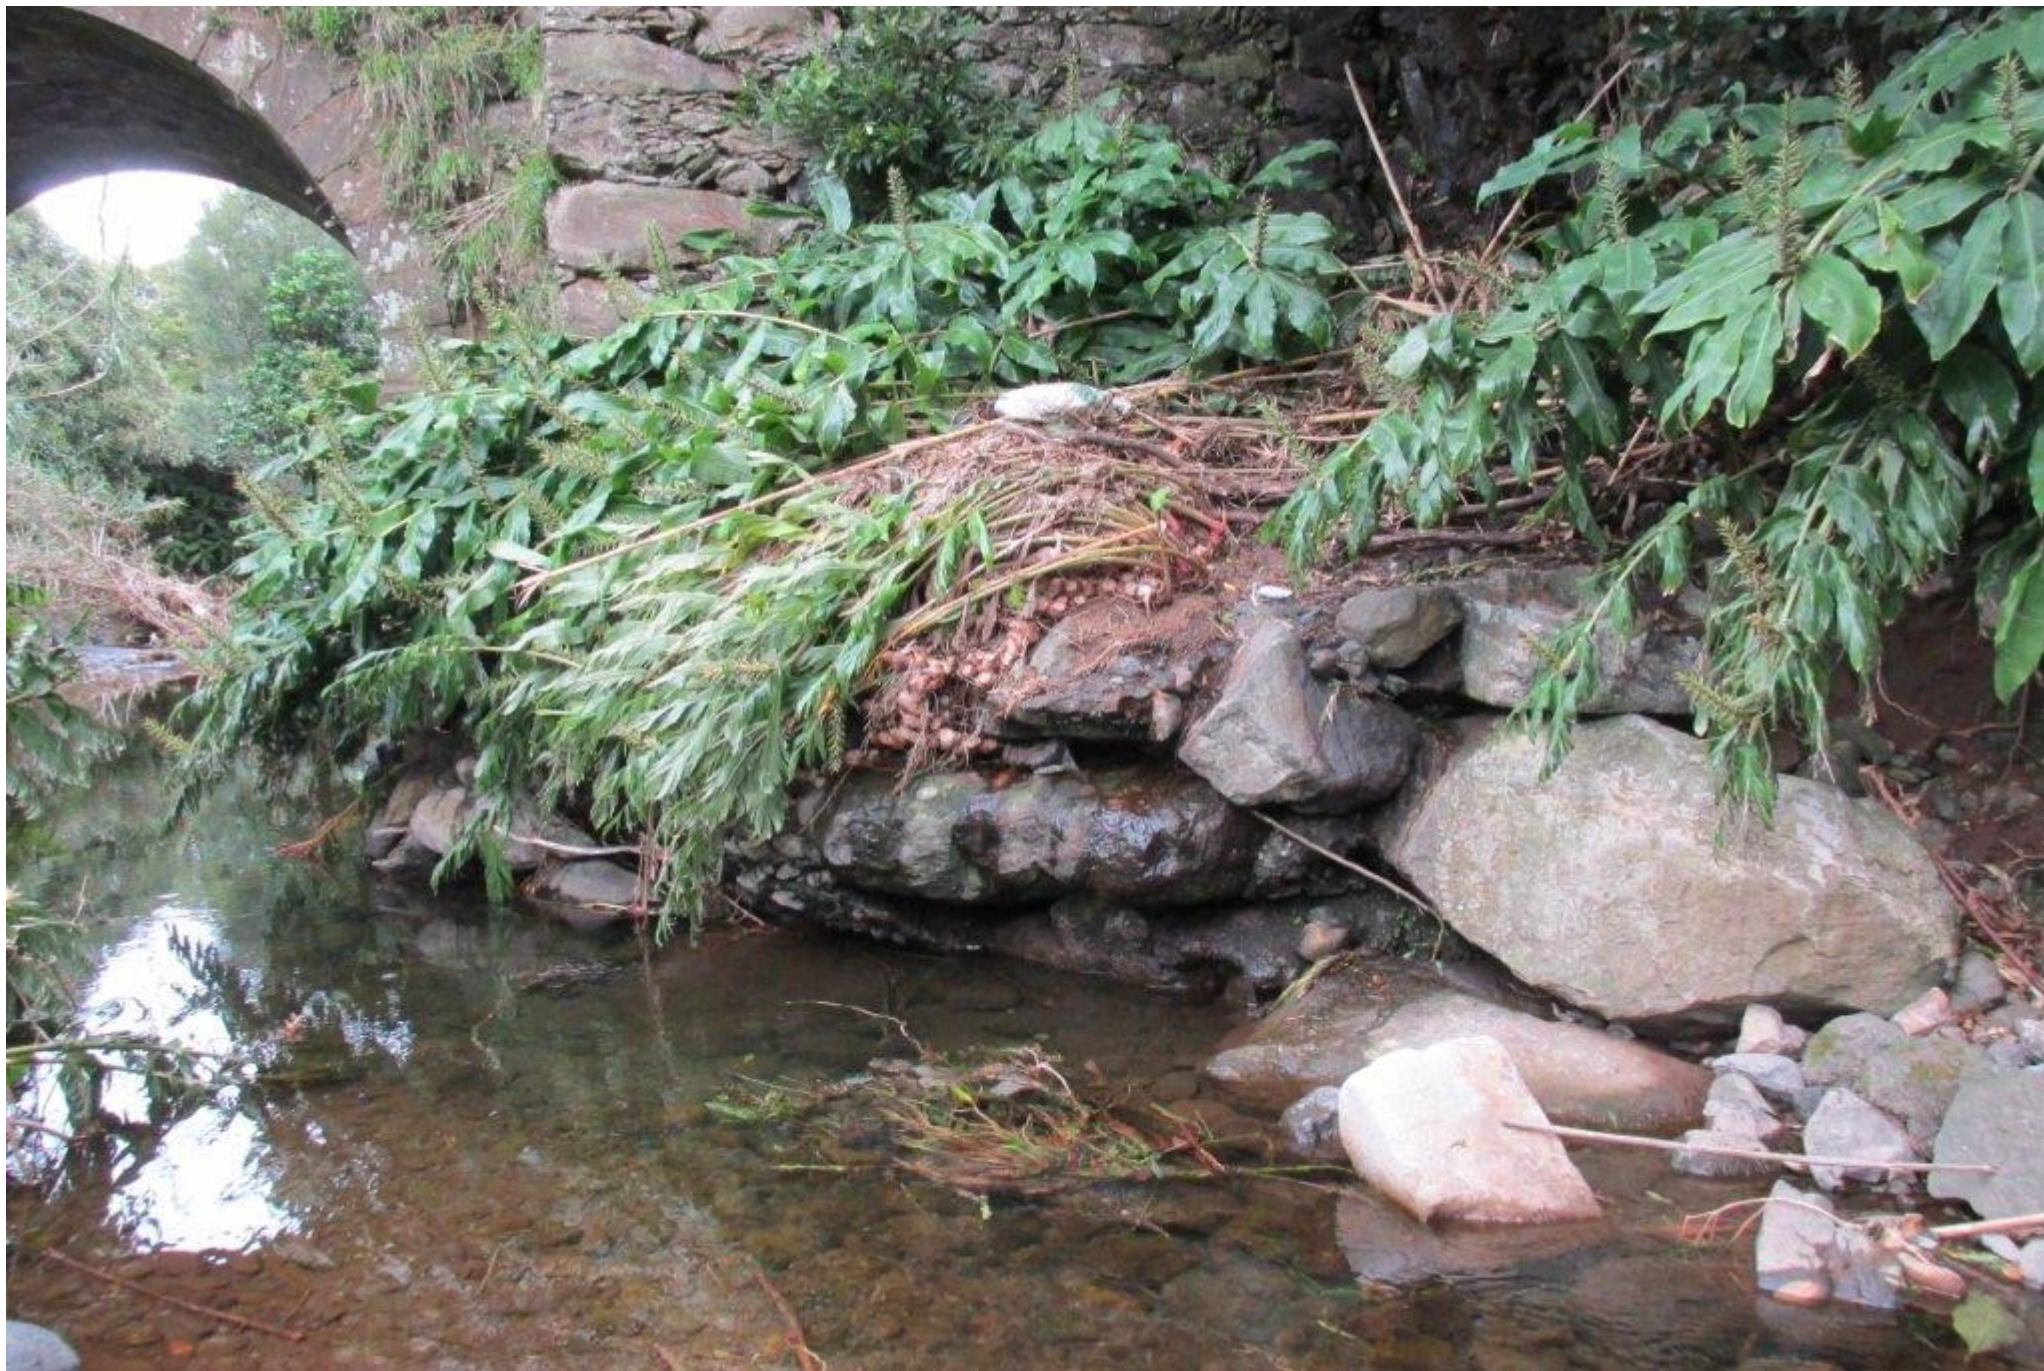
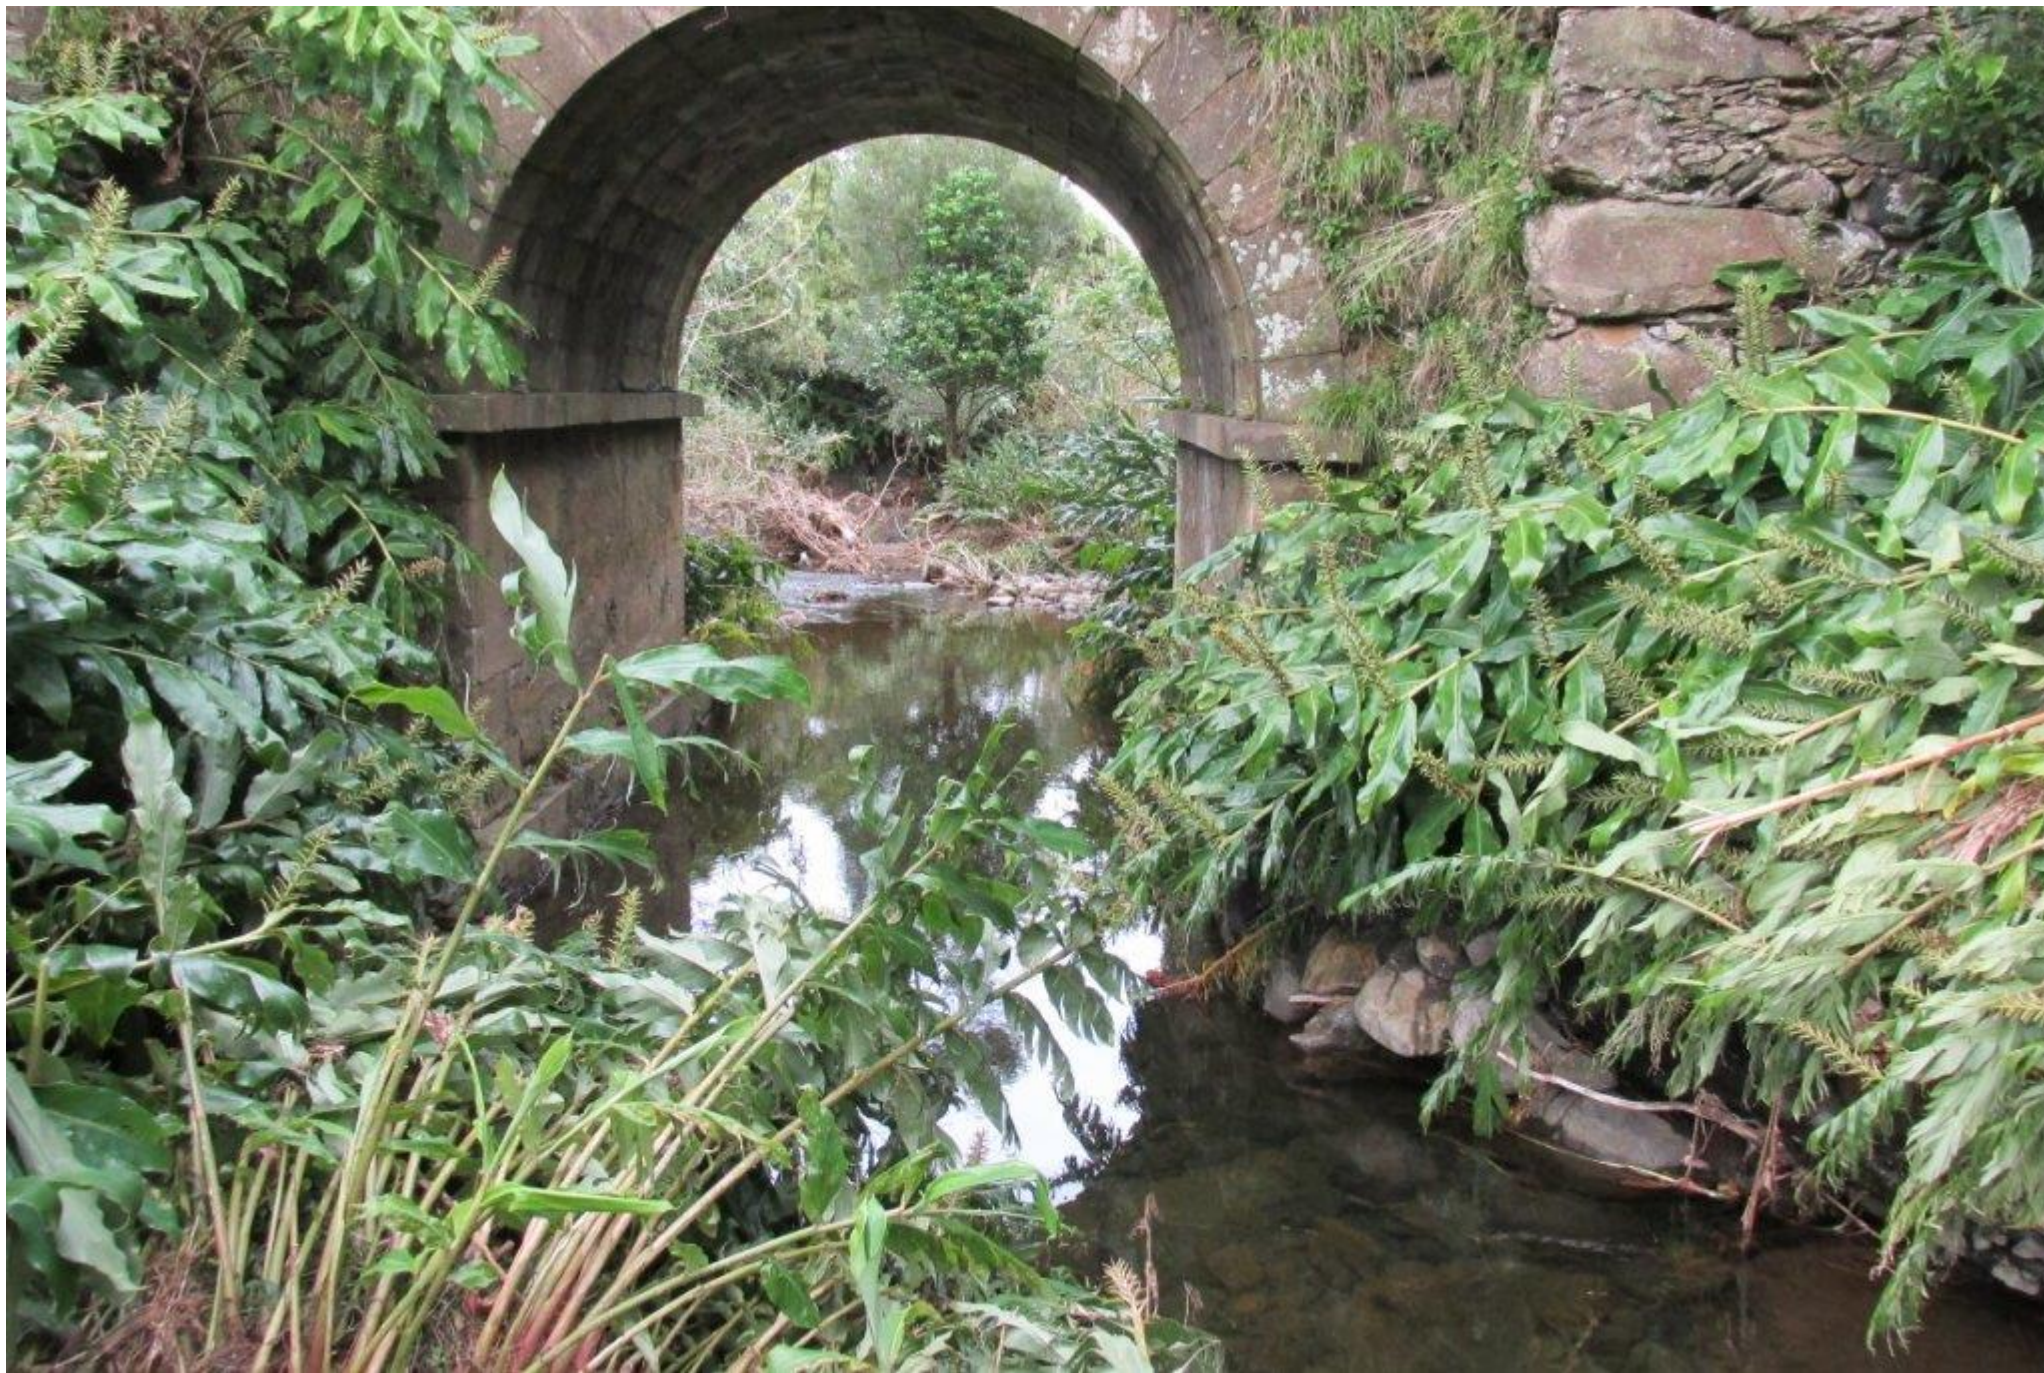
ORÇAMENTO

Inserir documento (se aplicável)
