## ANEXO VII

### FORMULÁRIOS DA EROSÃO HÍDRICA

## Controlo da erosão hídrica em ribeiras 2022

Formulário para registo do estado das bacias de retenção

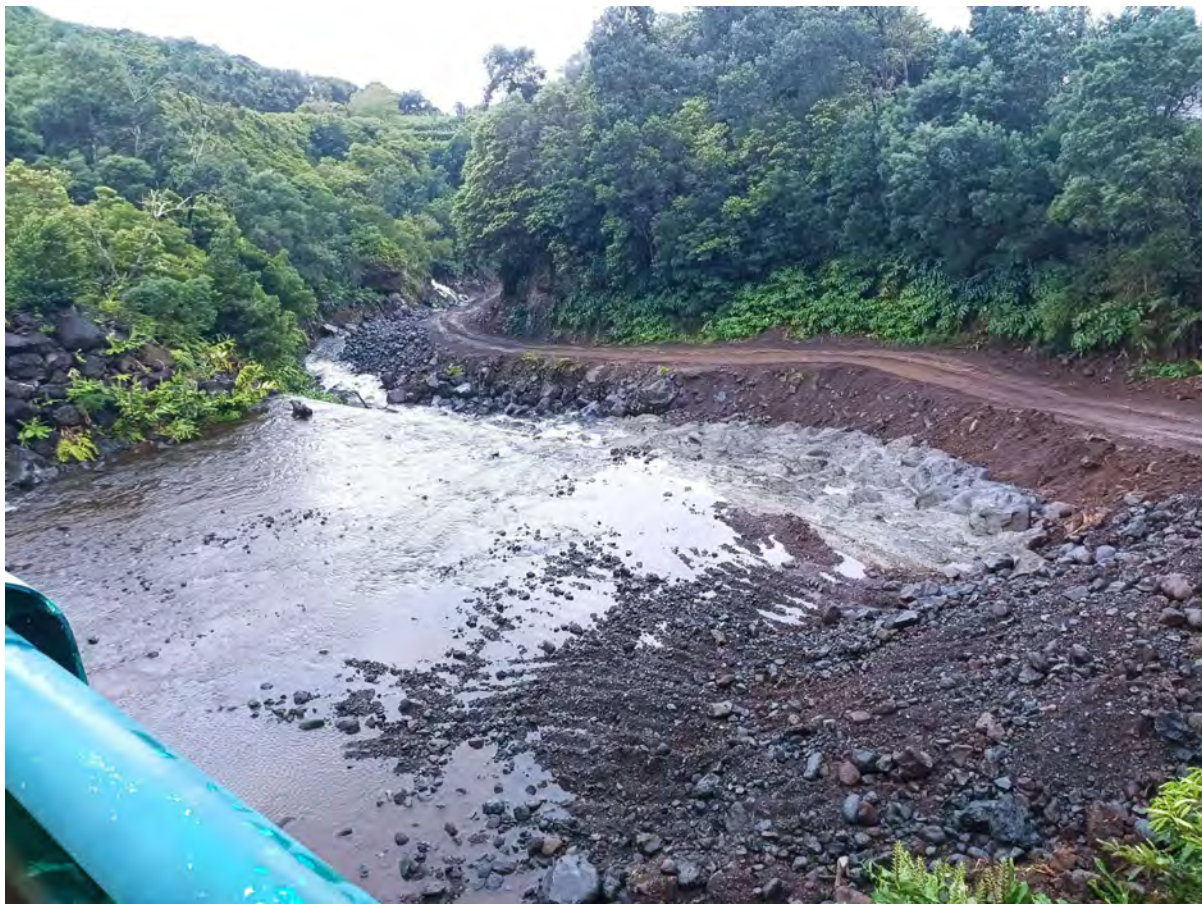
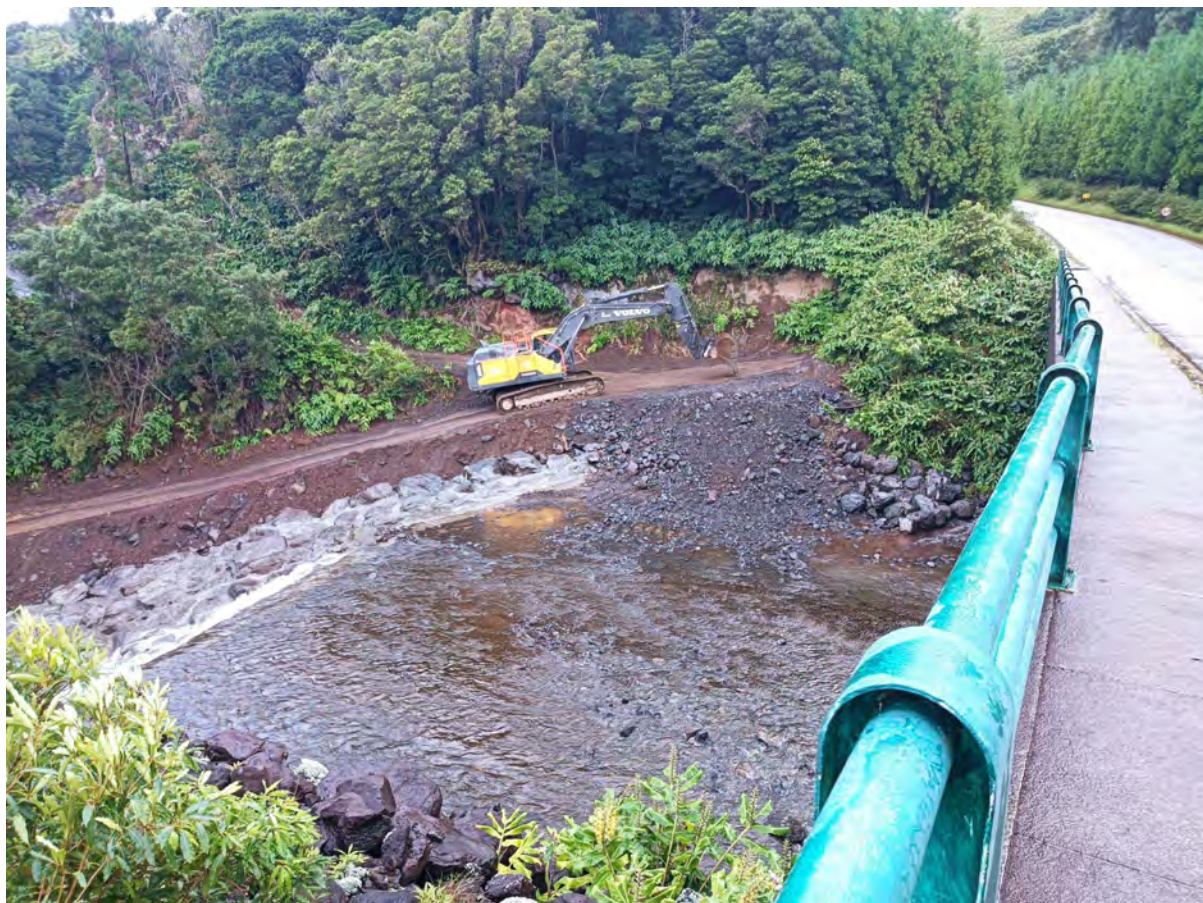
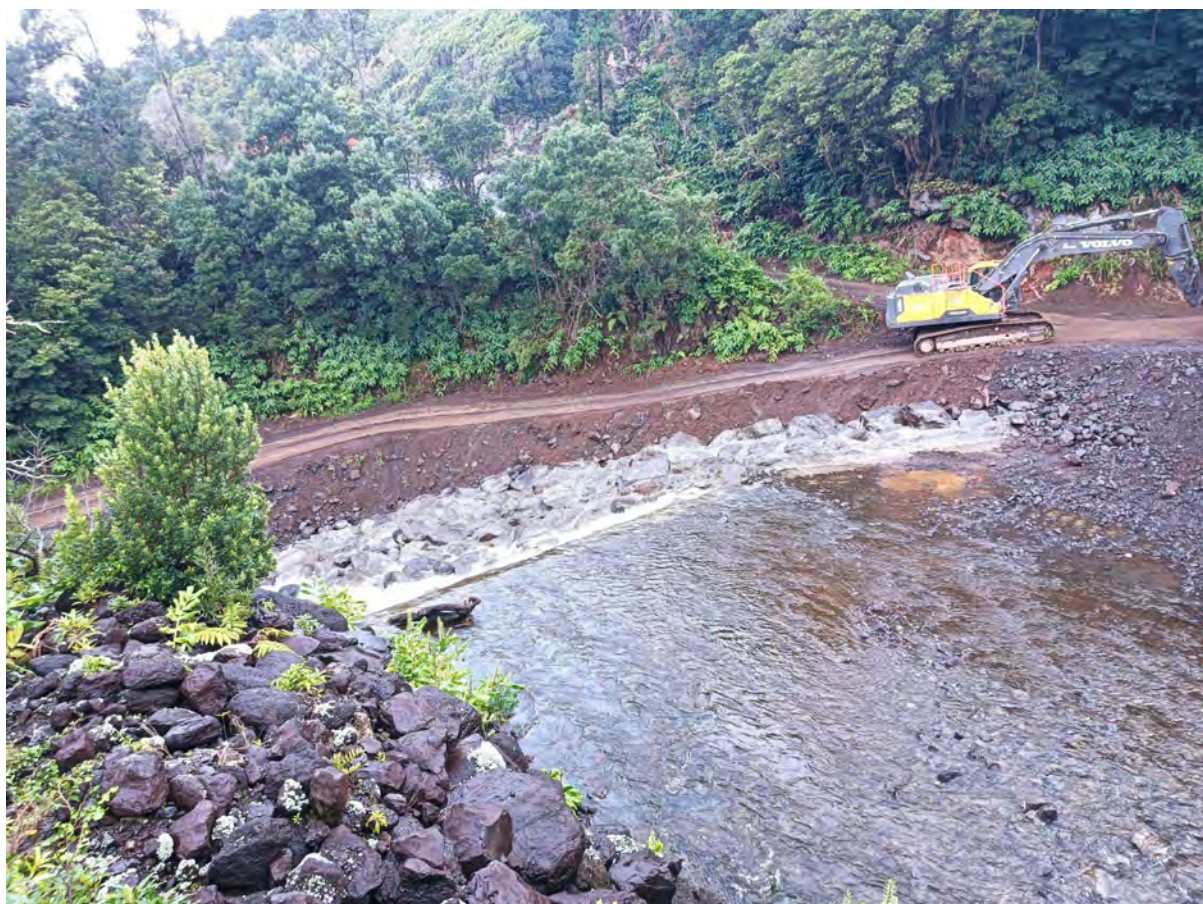
Estão a concluir os trabalhos de reforço do açude  
Distribuição SGC0100/2021/4537

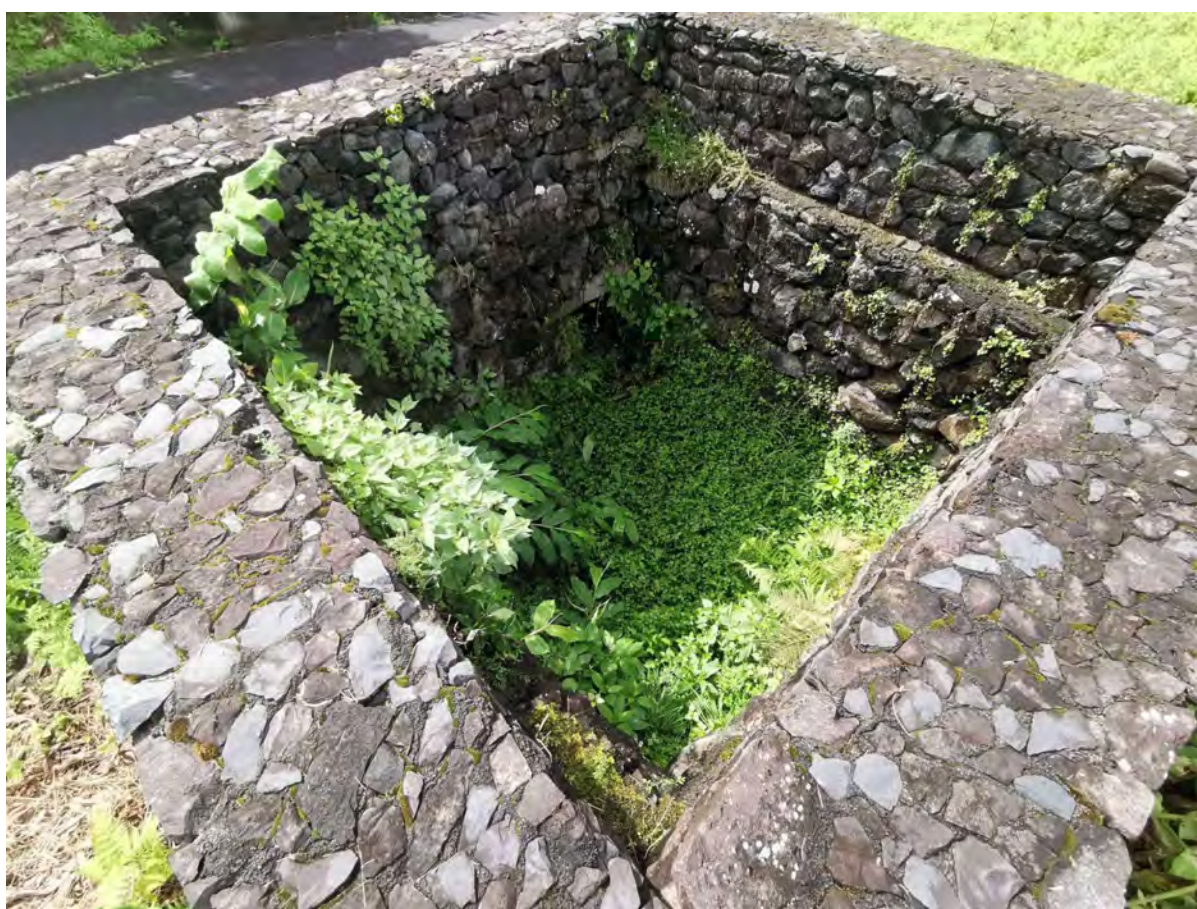
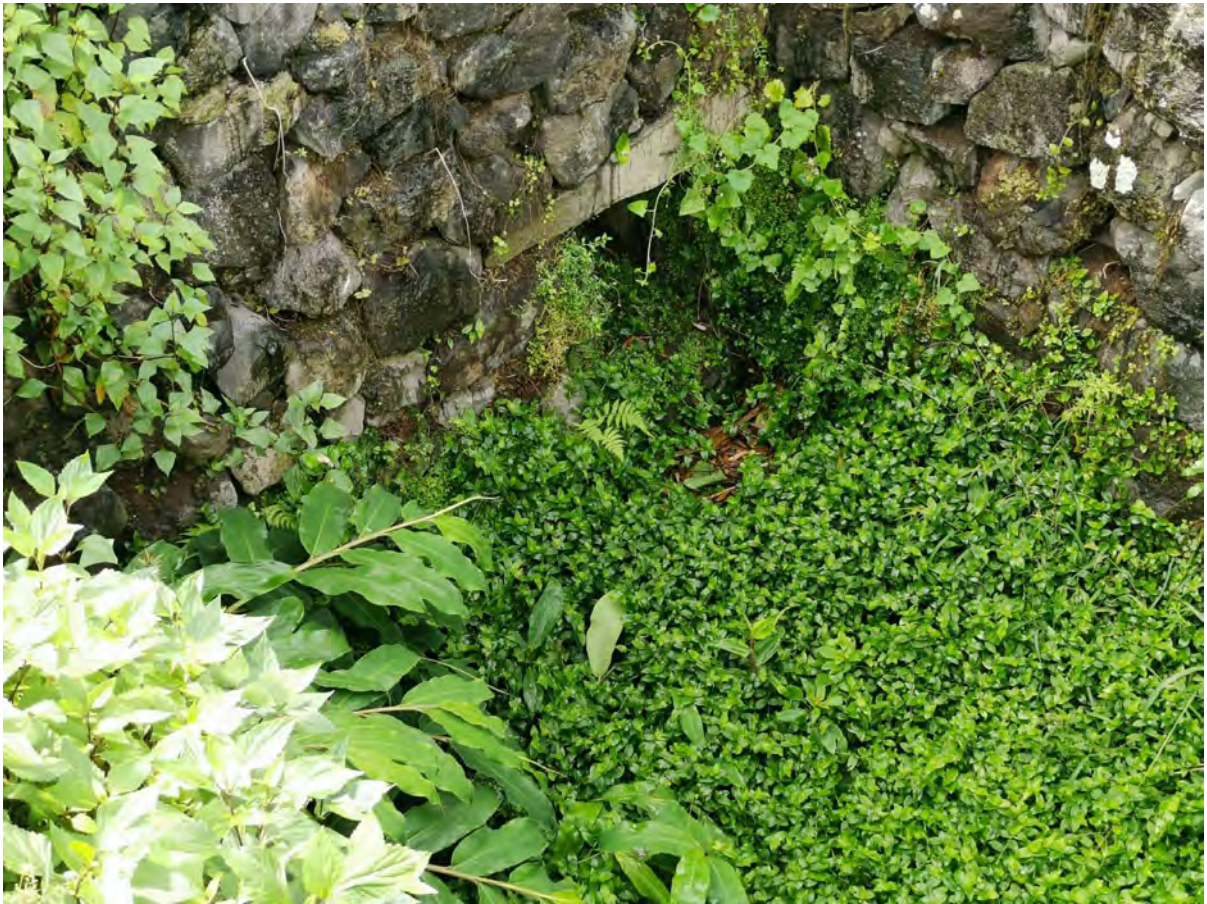
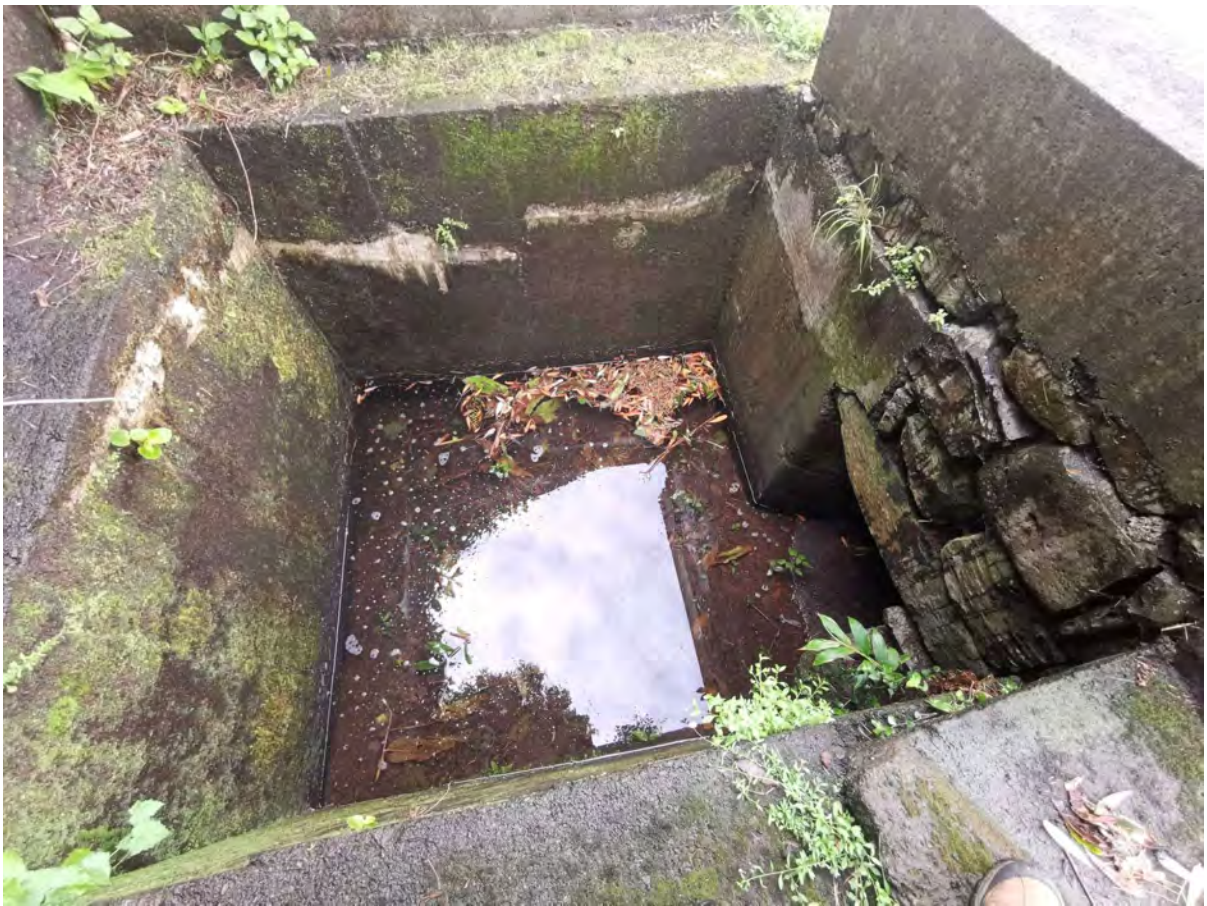
Carece de desassoreamento e limpeza

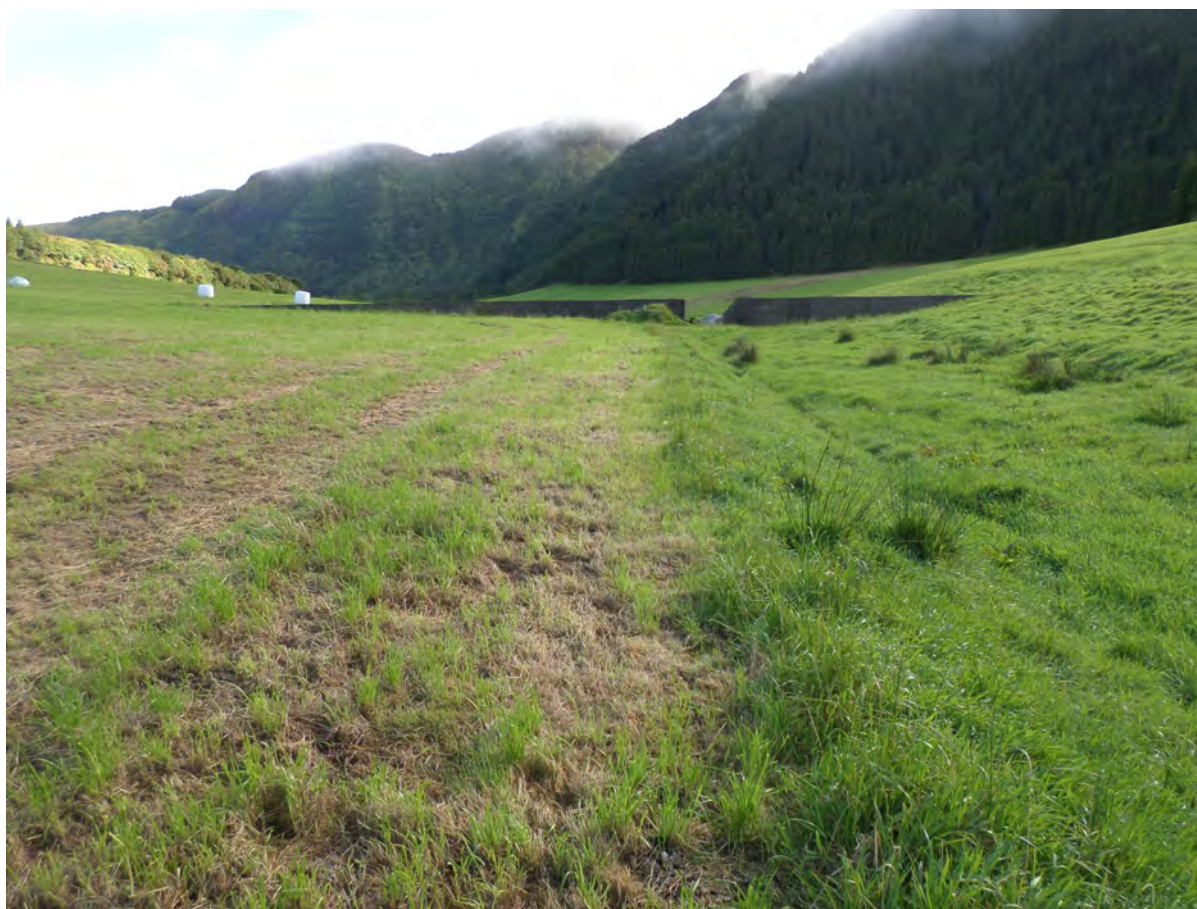
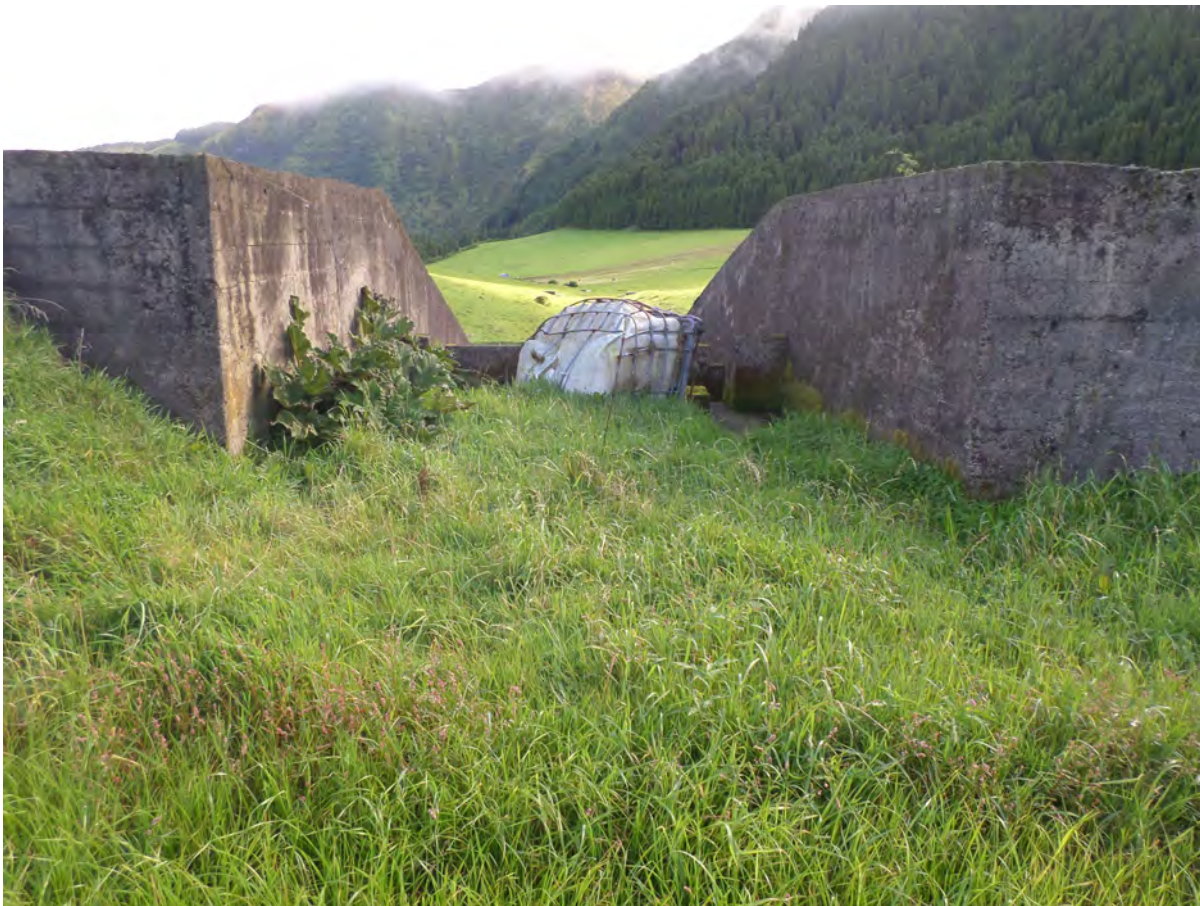
o tanque de transporte de água há anos que estacionou no local

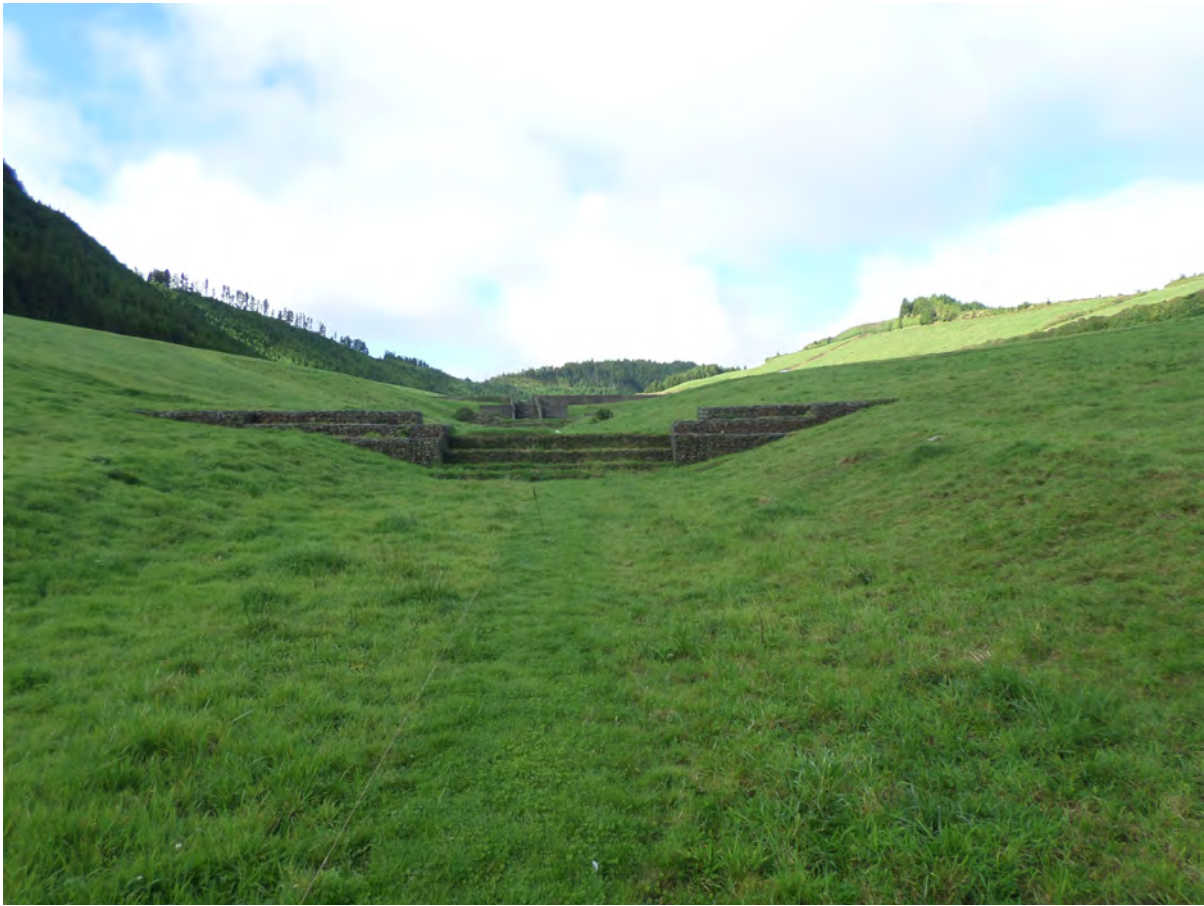
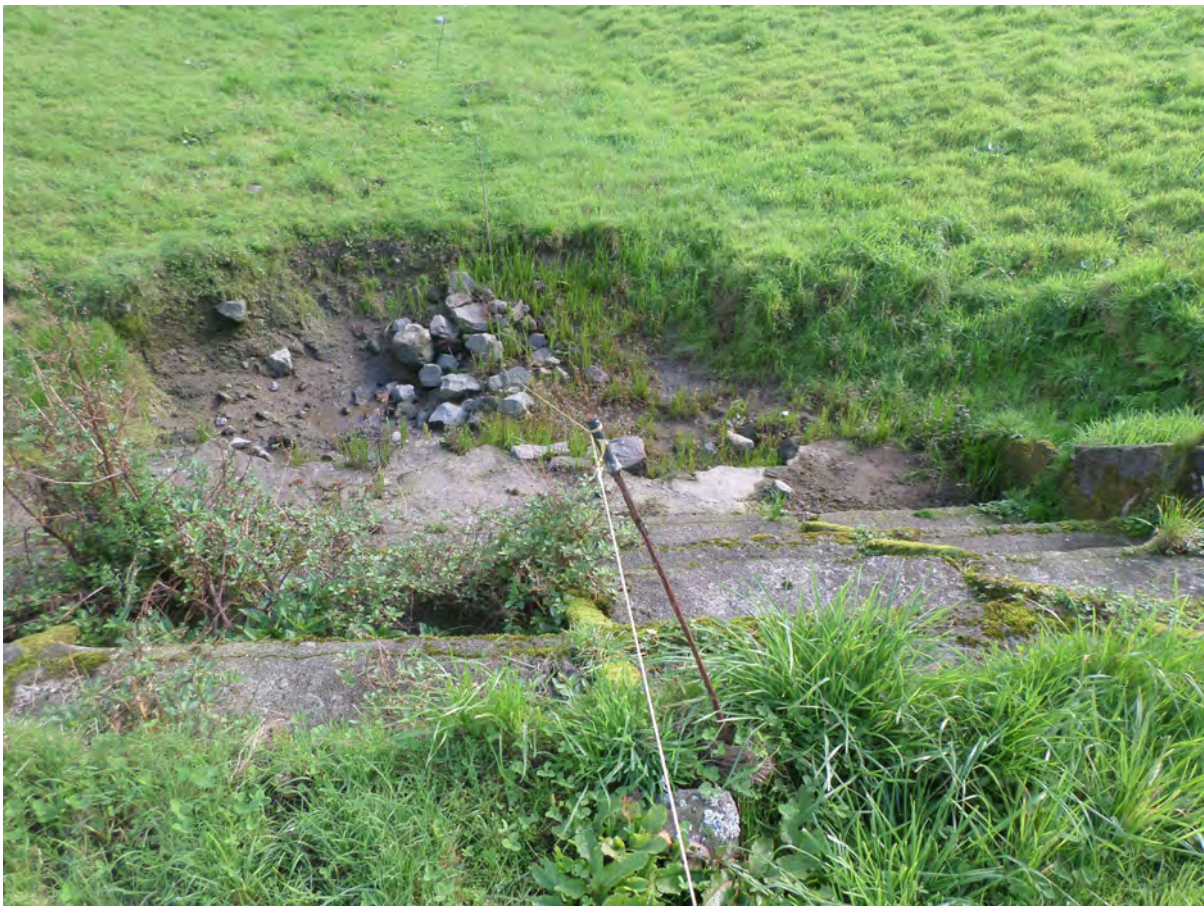
erosão na descarga, necessita de uma soleira

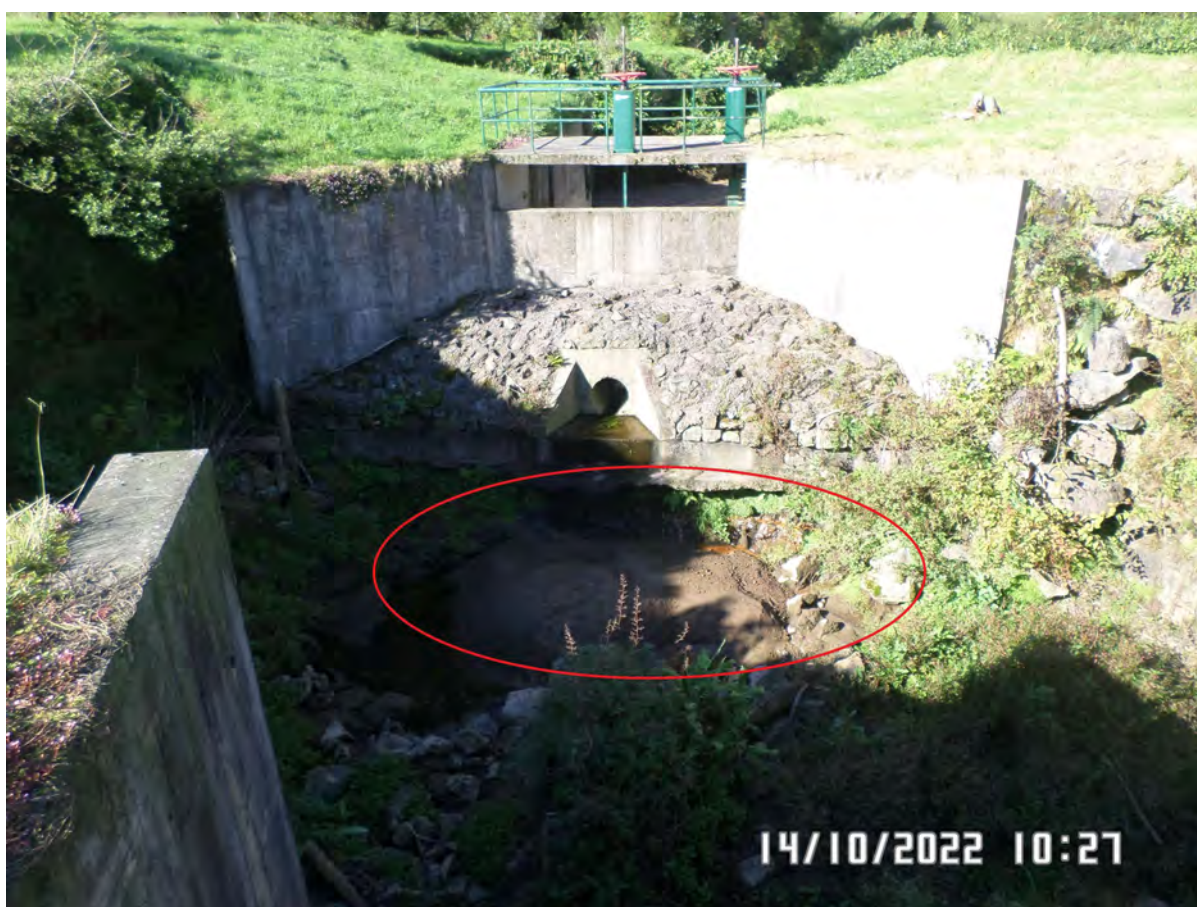
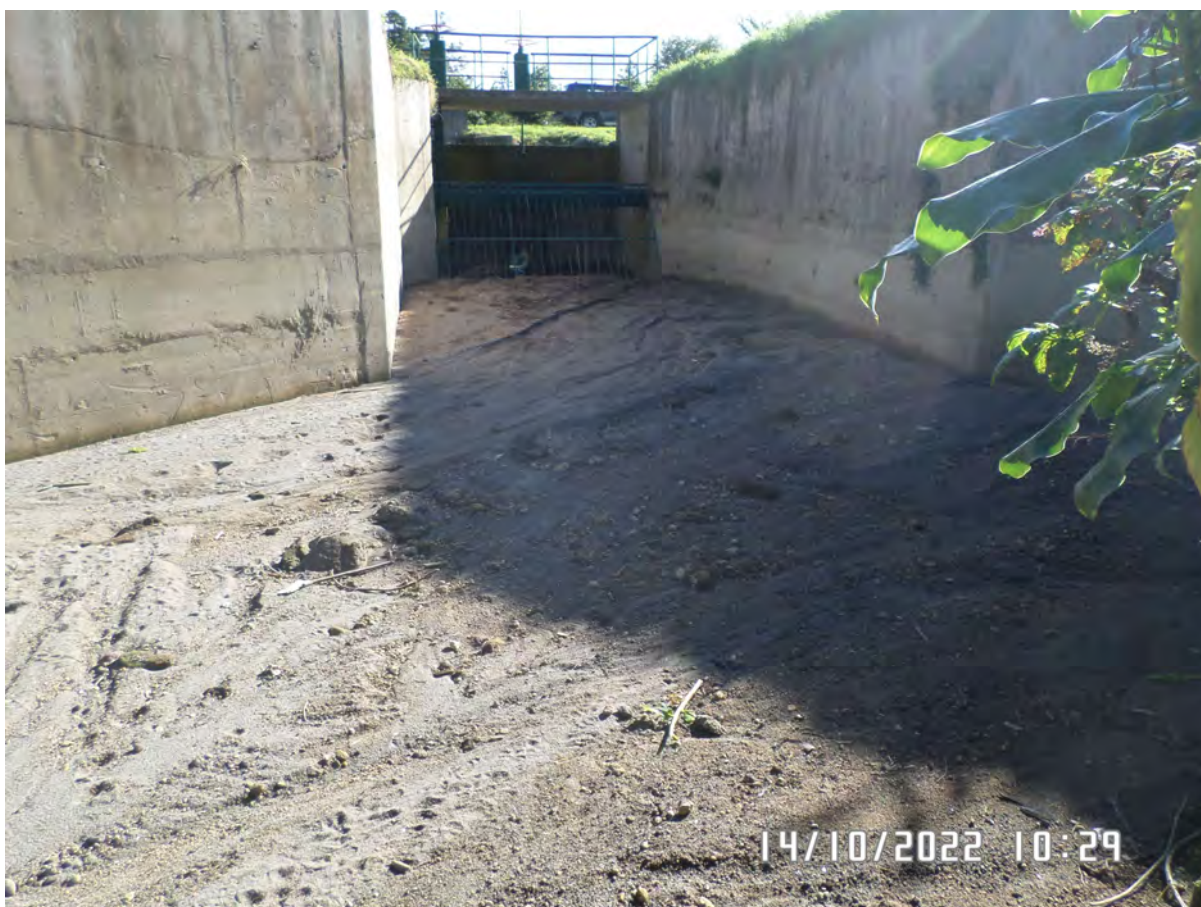
necessita de soleira para evitar erosão

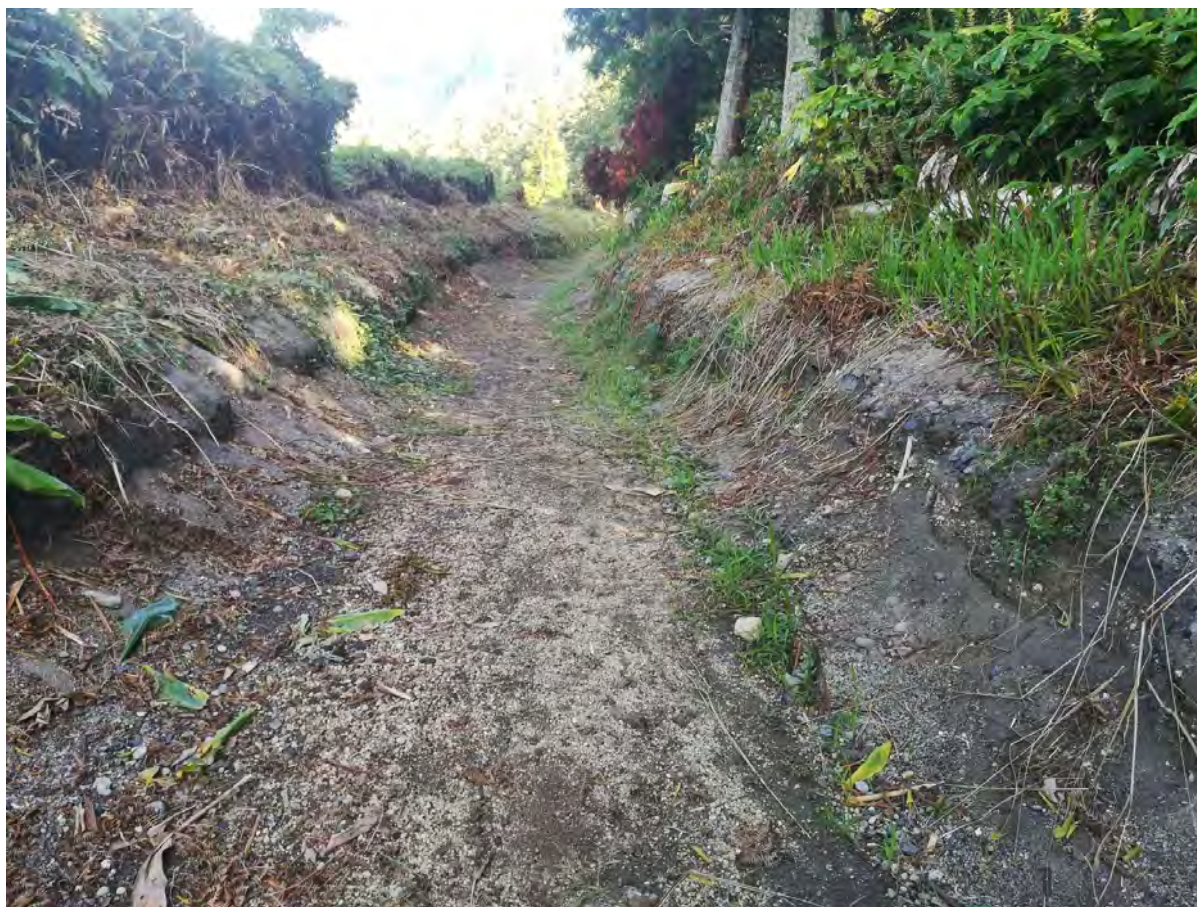
bacia não existe

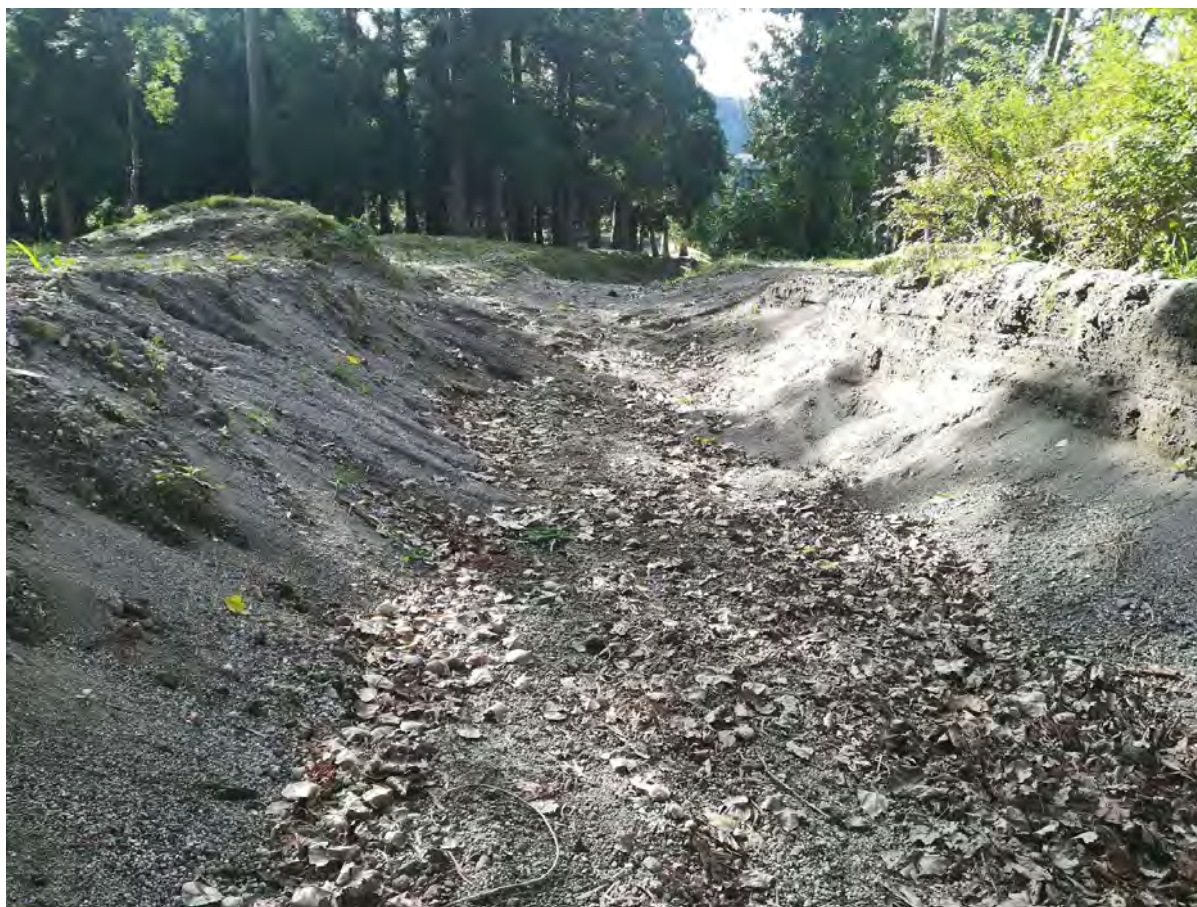
bacia não existe

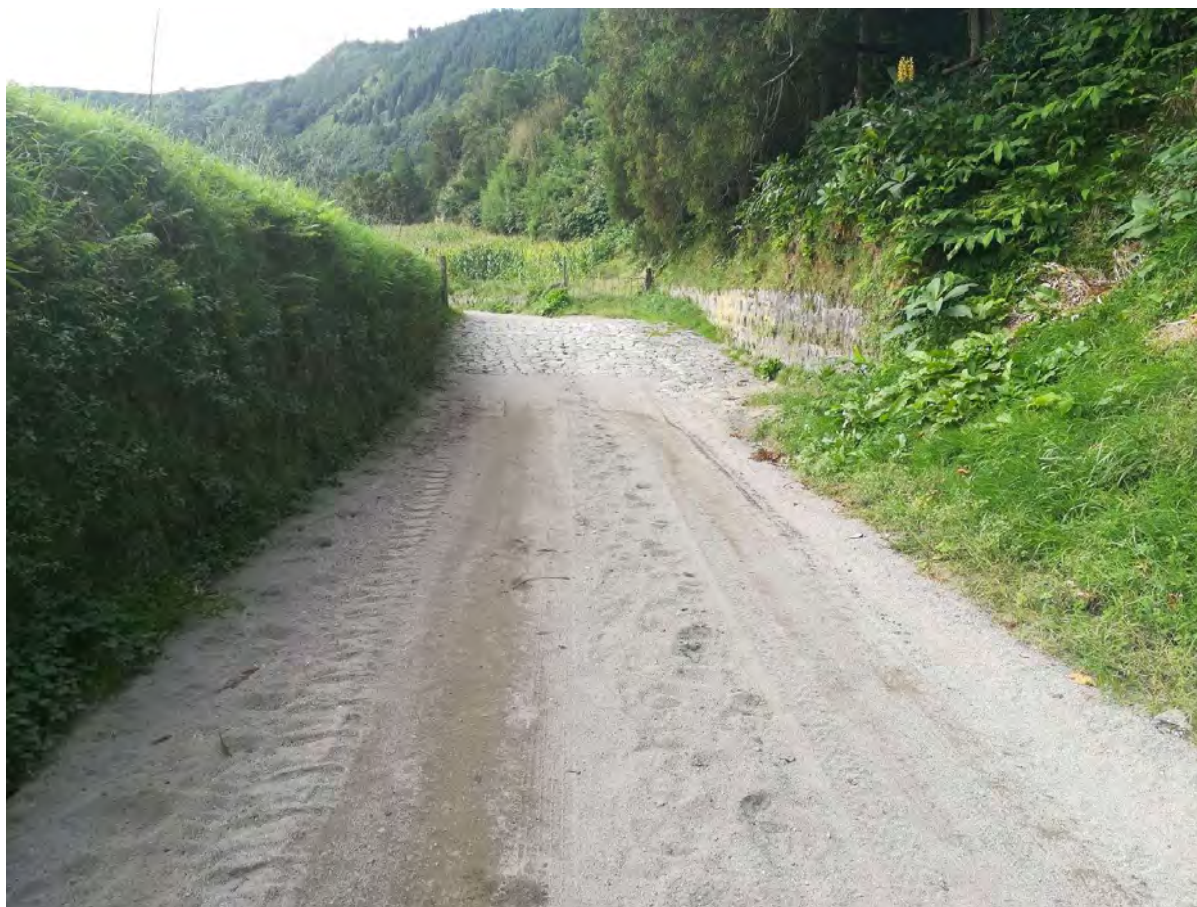
bacia não existe
