## ANEXO VII

### FORMULÁRIOS DA EROSÃO HÍDRICA

## Controlo da erosão hídrica em ribeiras 2024

Formulário para registo do estado das bacias de retenção

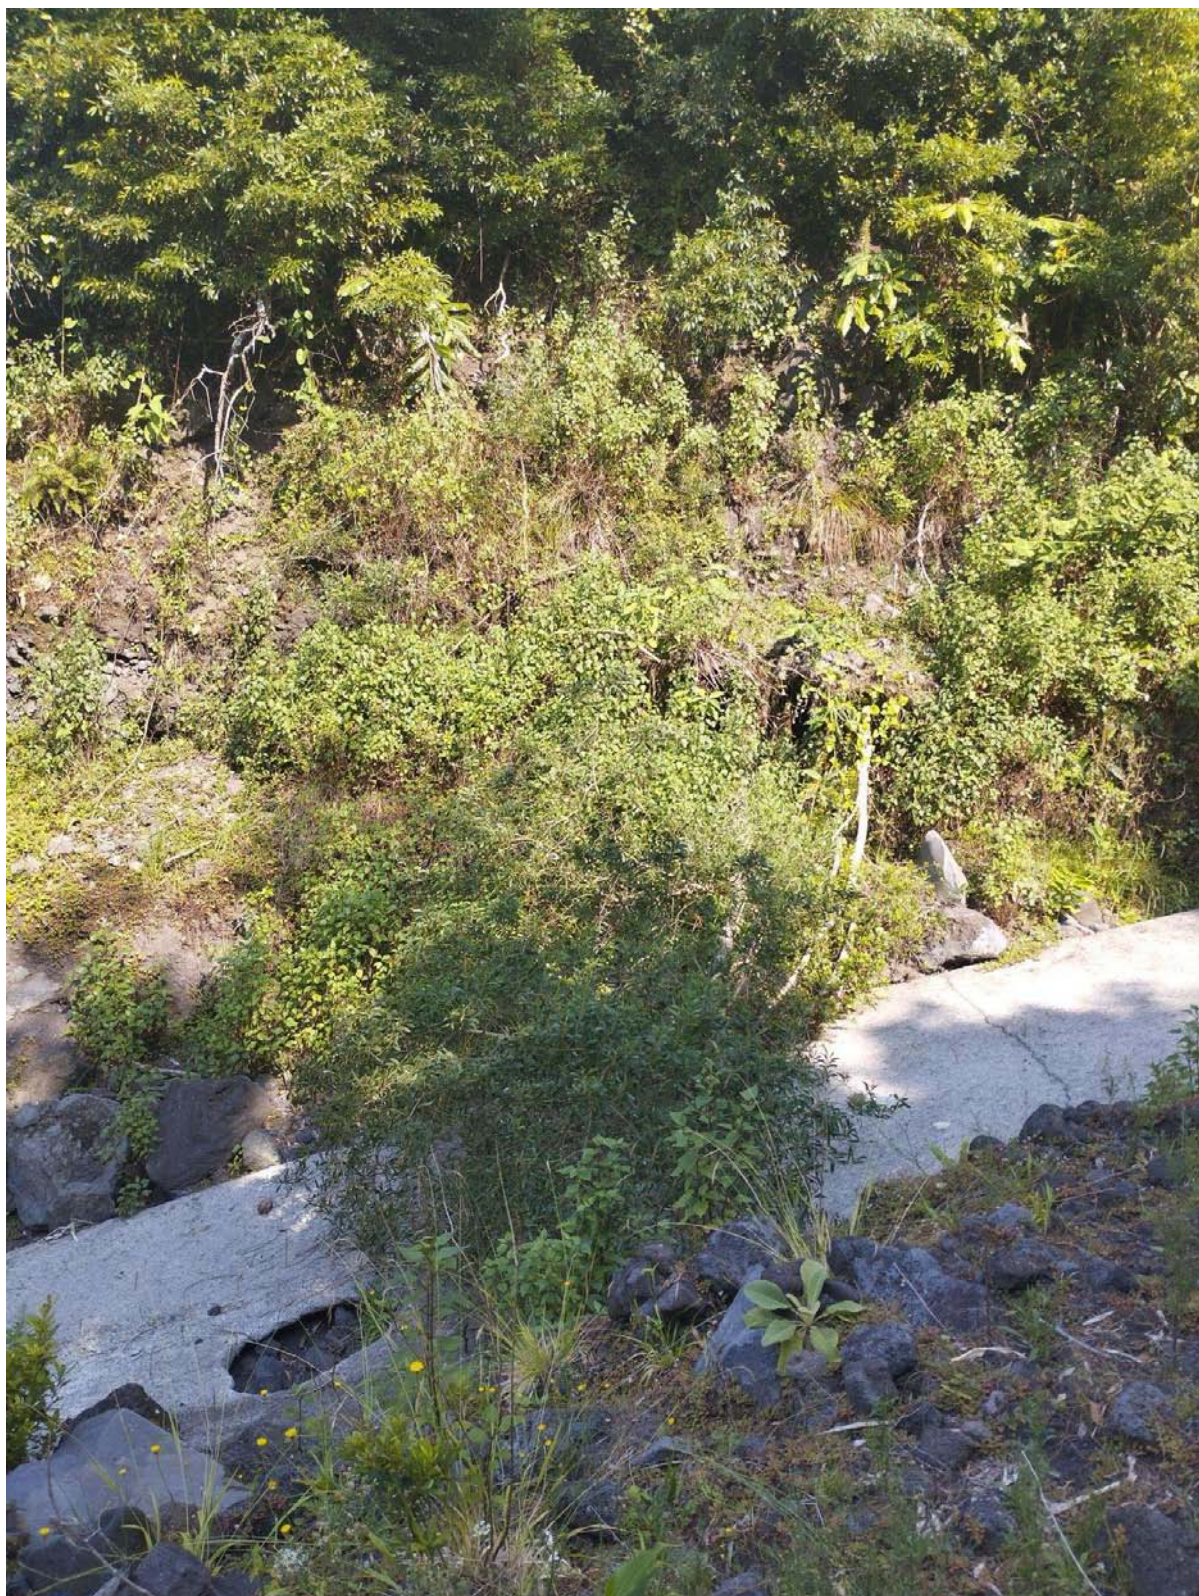
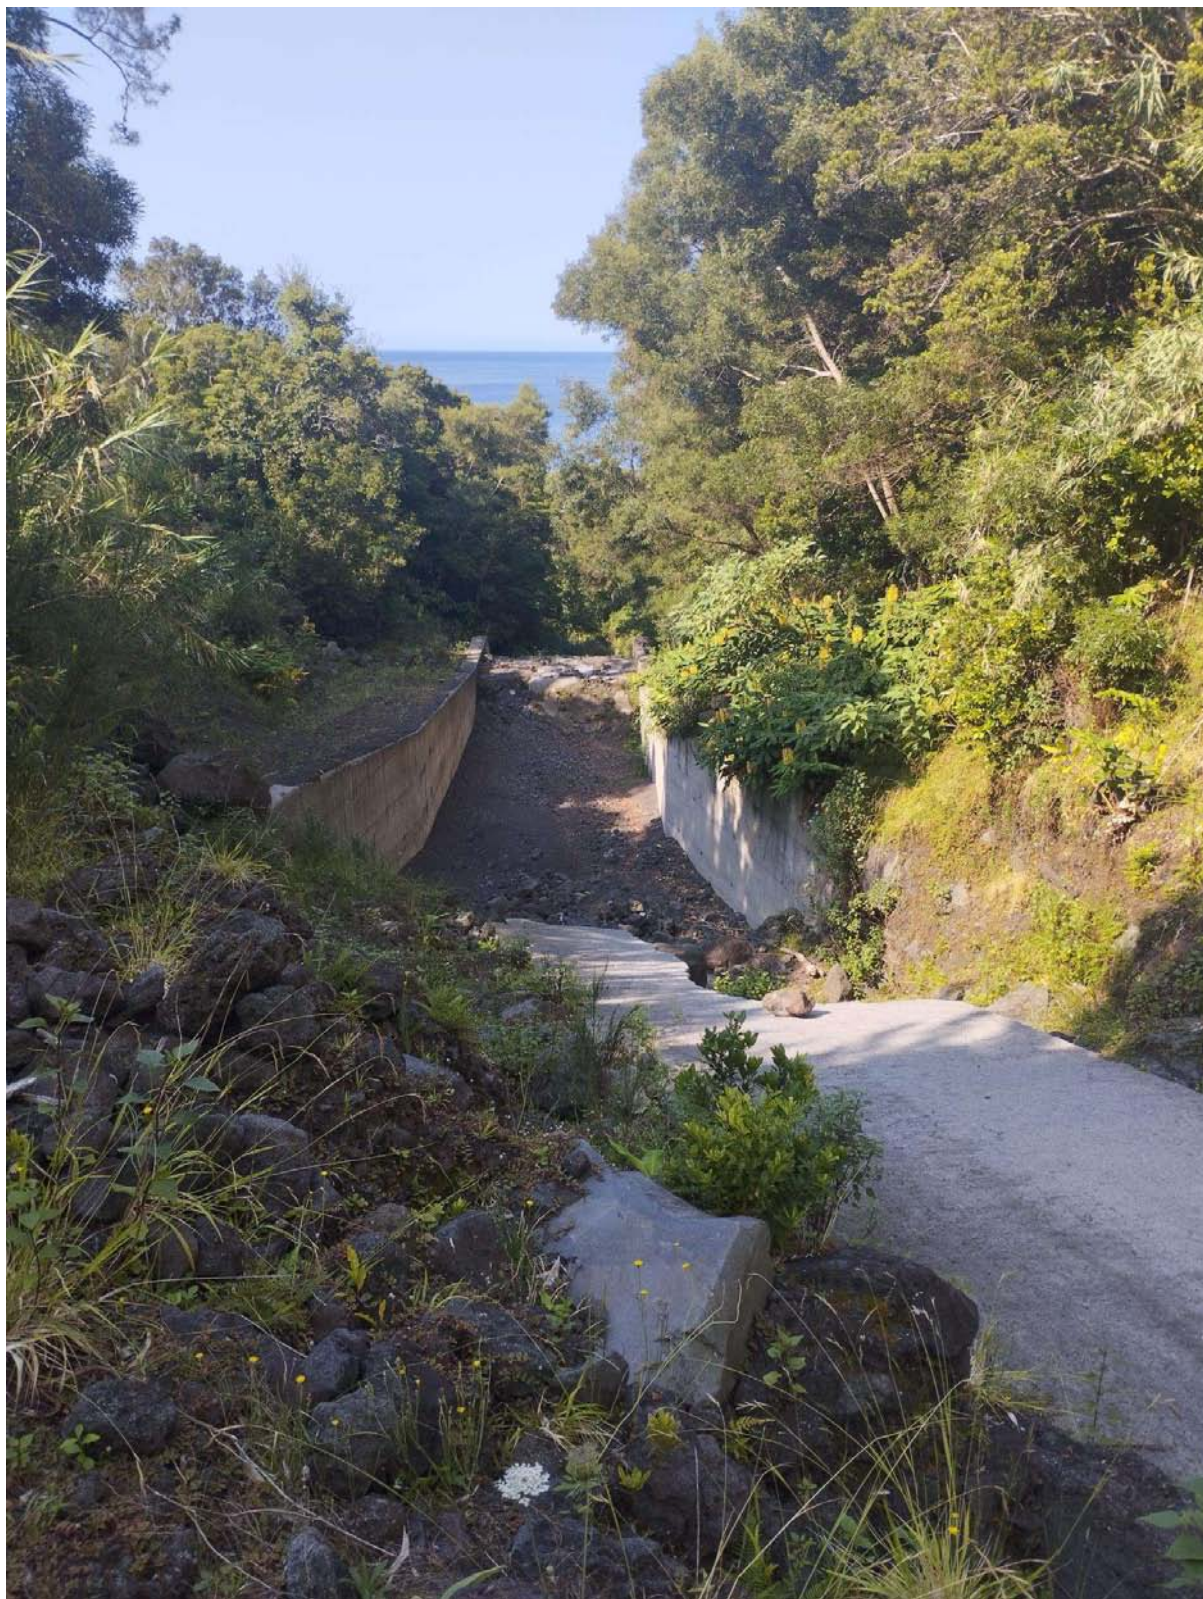
Ribeira Grande 2

Carece de intervenção

| <b>Descrição da intervenção</b> | Limpeza de material inerte ( pouca quantidade). |

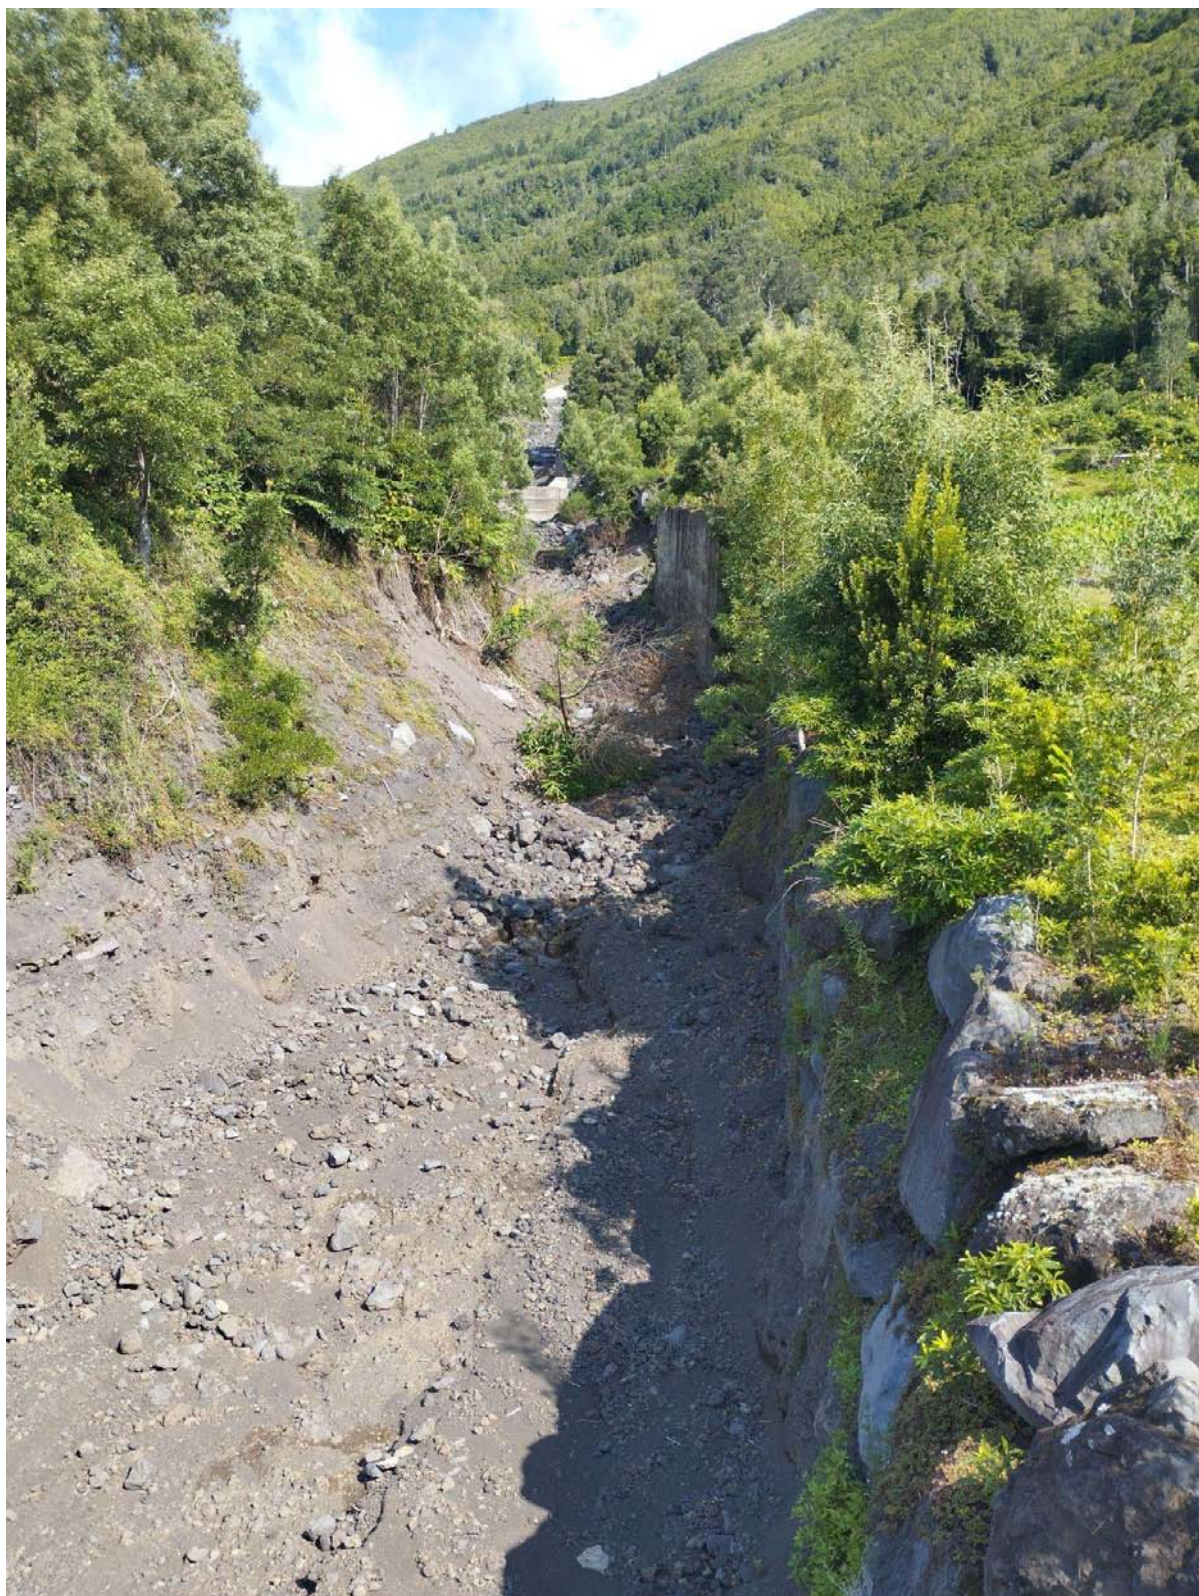
Ribeira Diluvio

Limpa/desassoreada

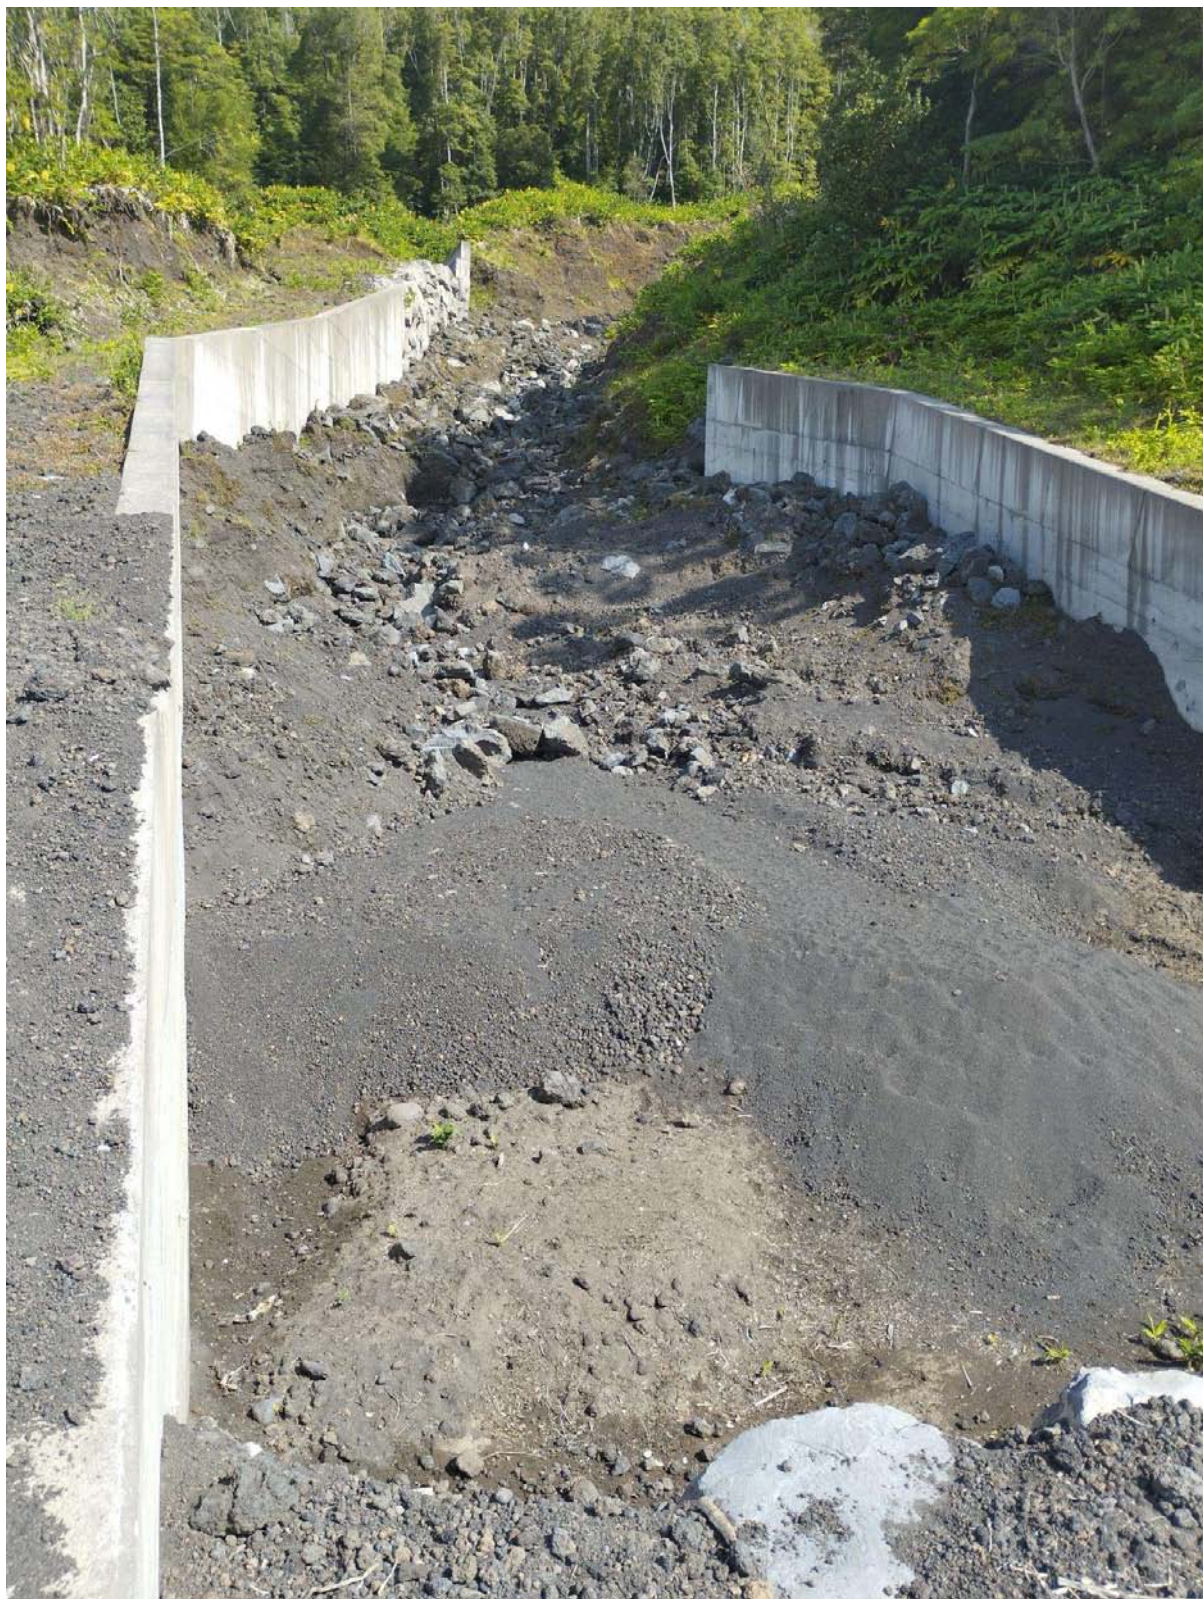
Ribeira Diluvio

Limpa/desassoreada

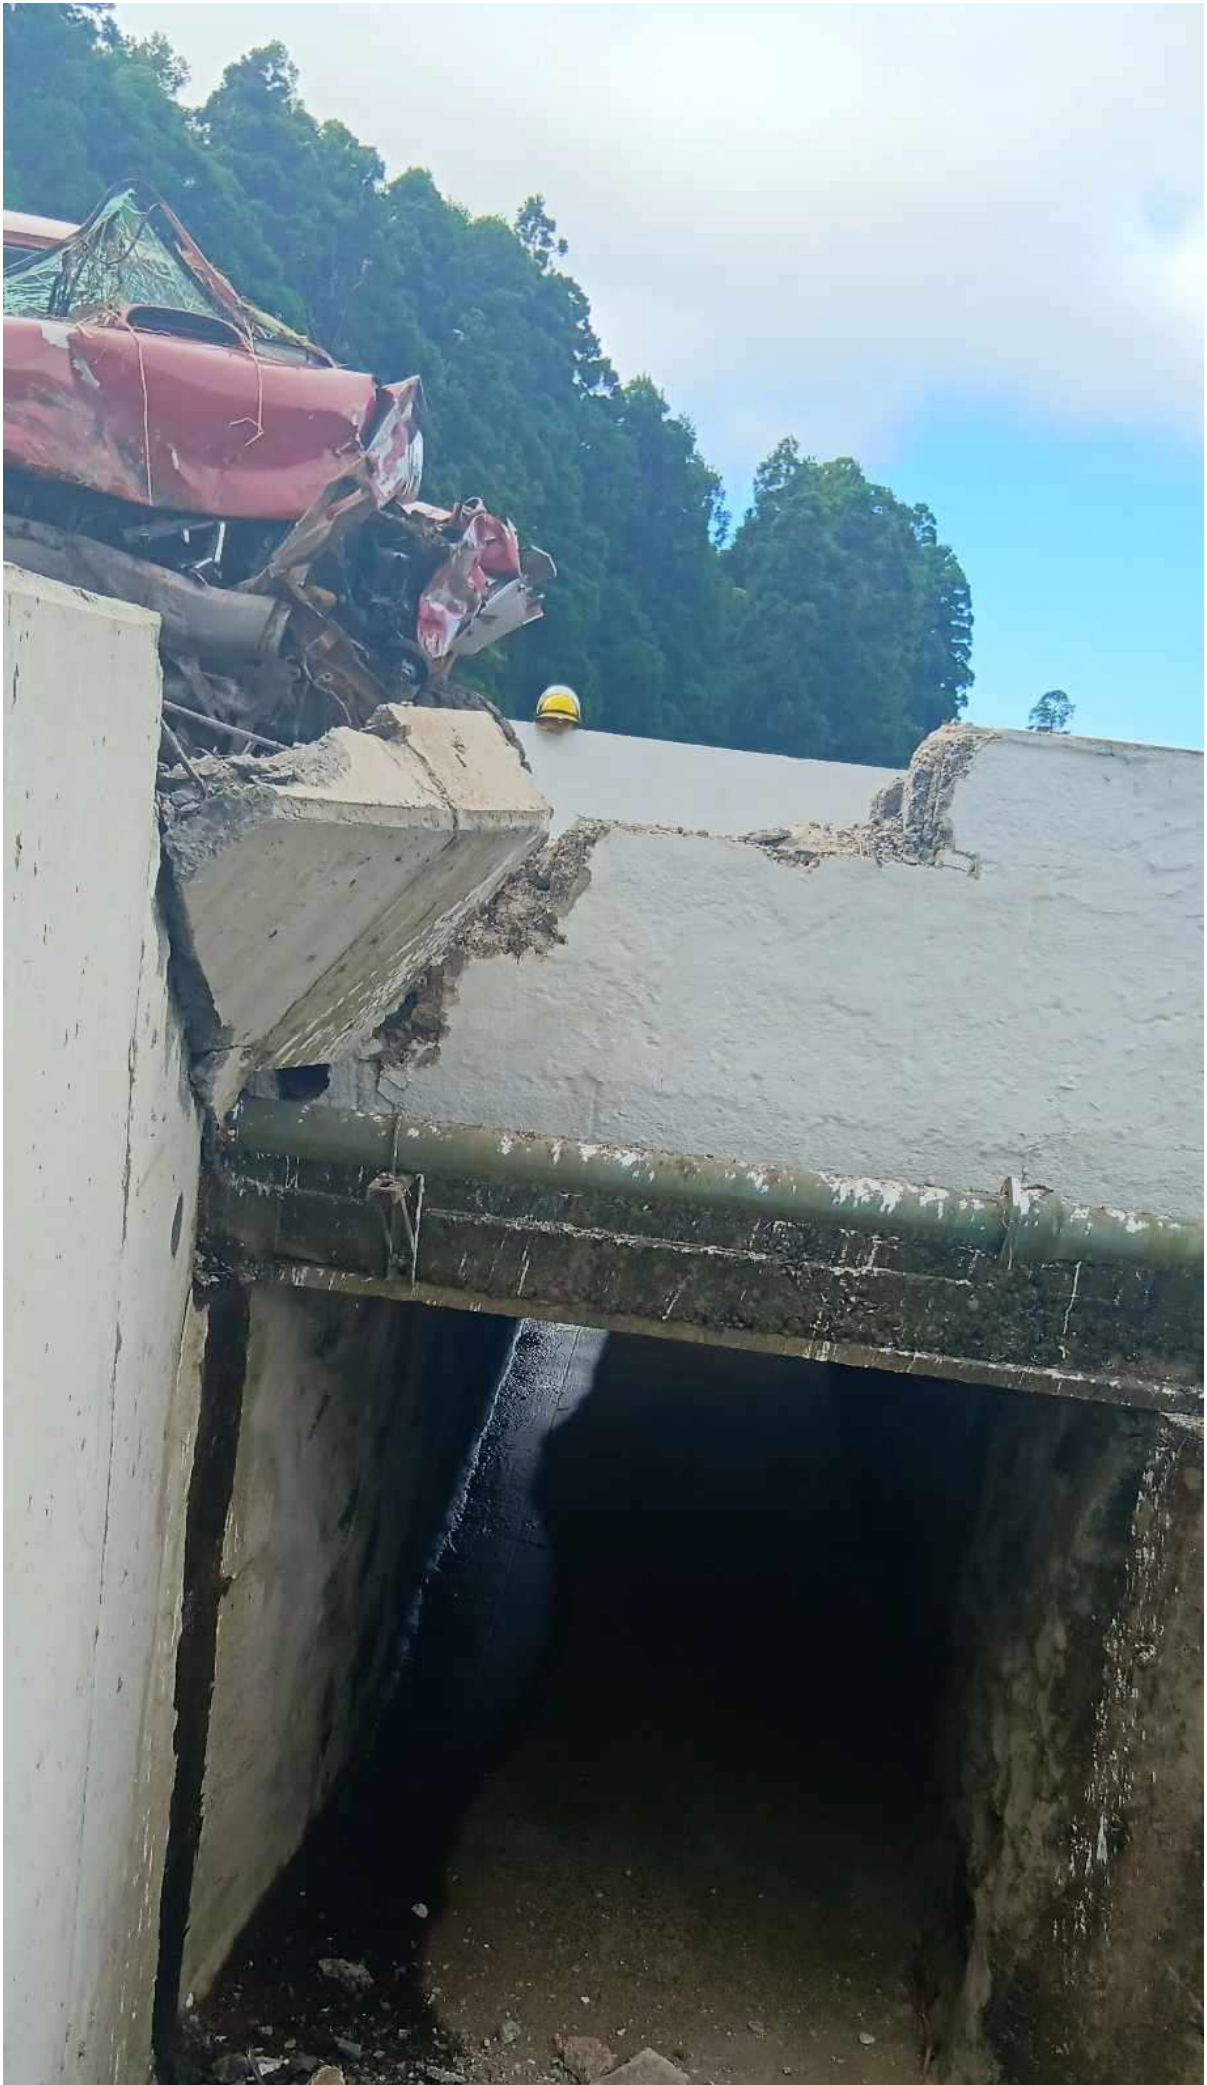
| <b>Descrição das obras necessárias</b> | Limpeza e desassoreamento da bacia de retenção<br>Acidente de carro danificou estrutura |
