## ANEXO VII

### FORMULÁRIOS DA EROÇÃO HÍDRICA

Formulários do controlo da erosão hídrica das bacias de retenção em ribeiras, no qual é identificado o estado da infraestrutura, o estado de conservação e o tipo de intervenção.

Controlo da erosão hídrica em ribeiras 2025  
Formulário para registo do estado das bacias de retenção

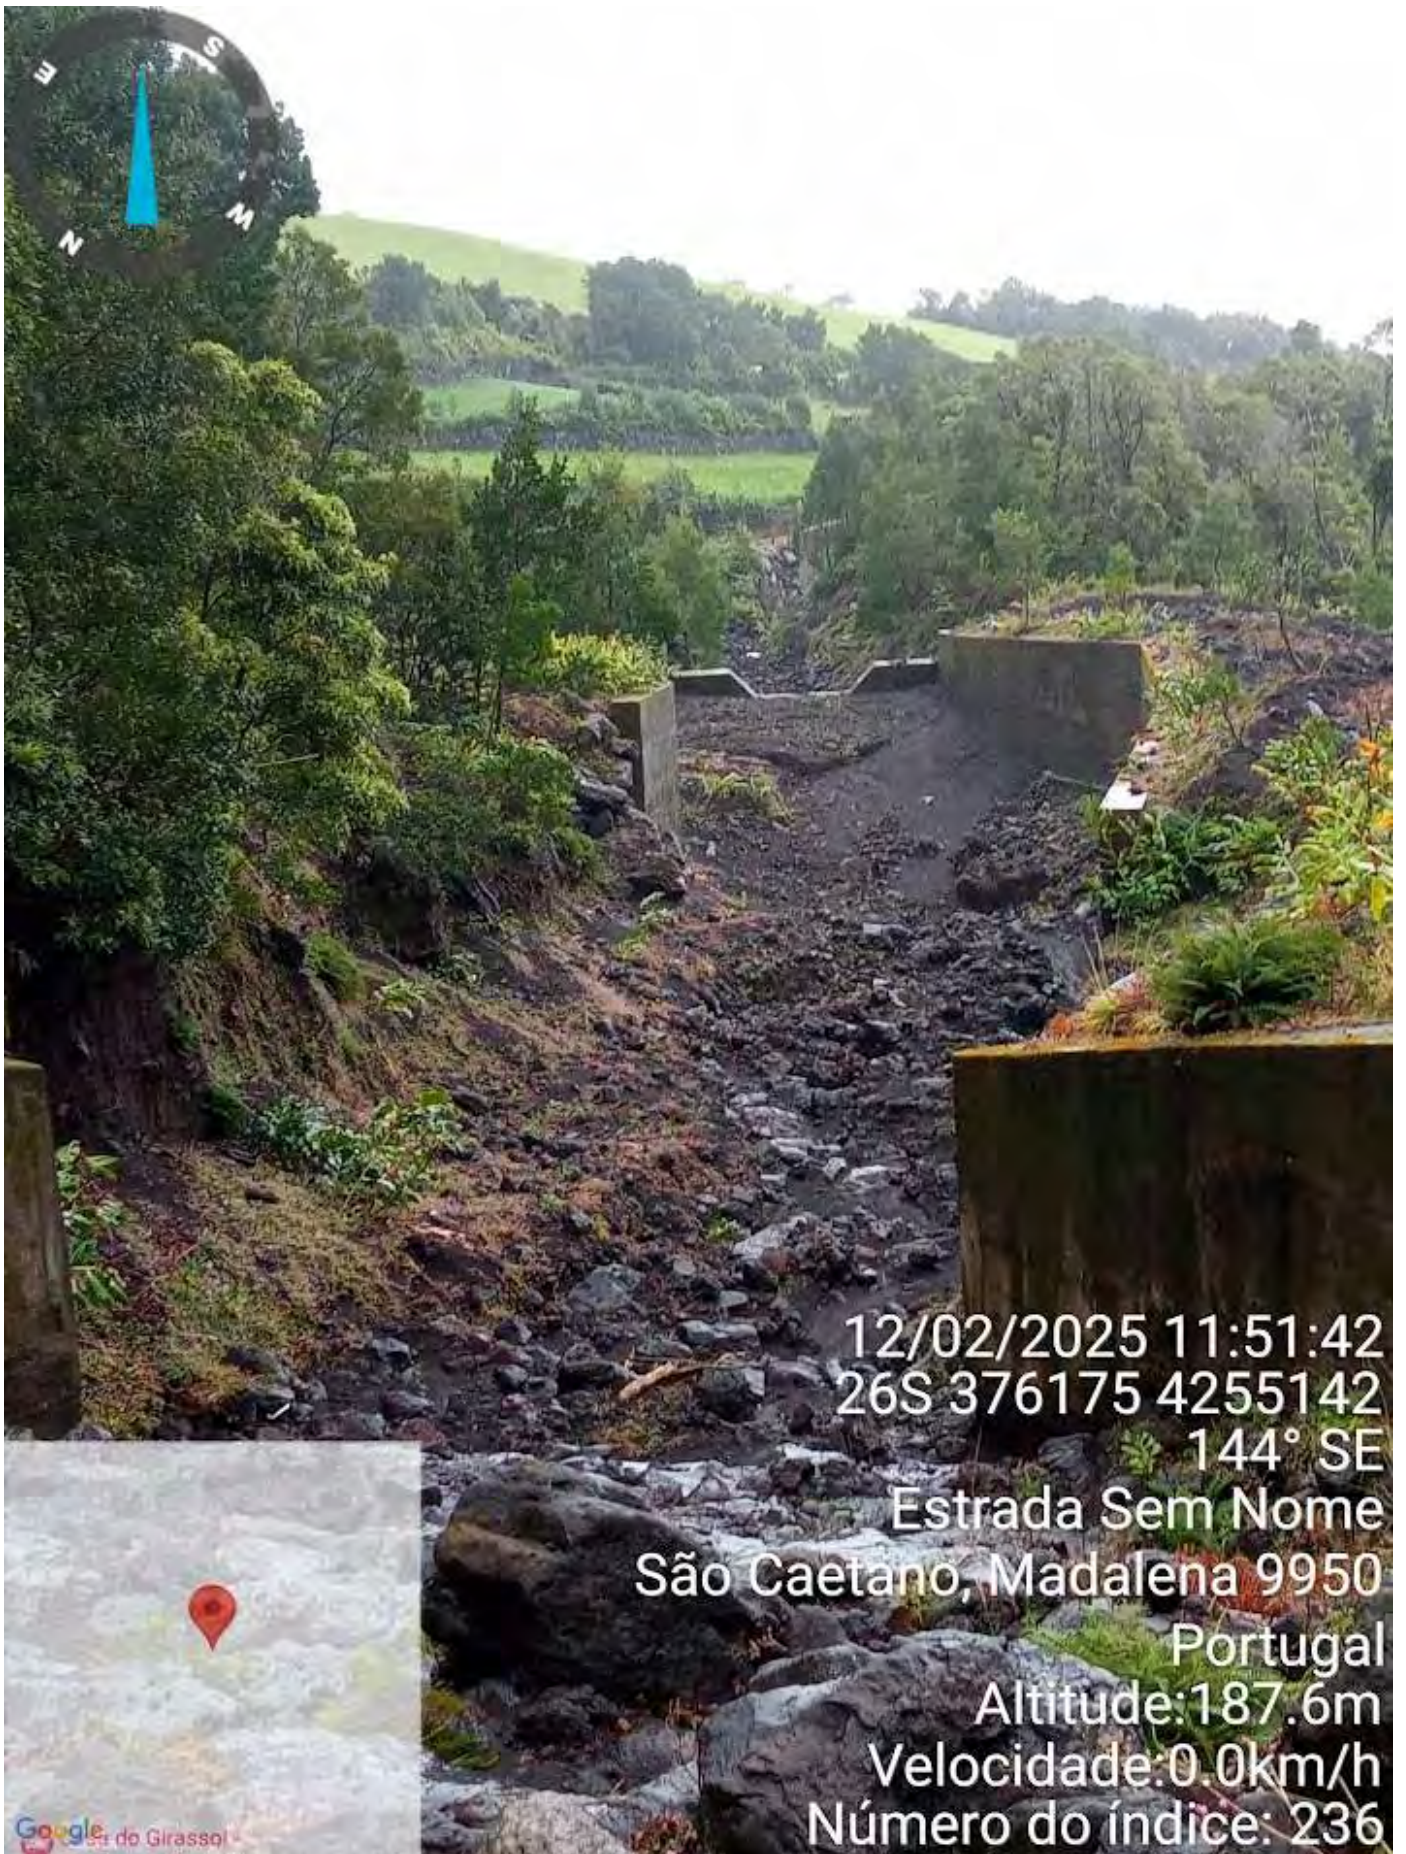
**Estado de conservacao** Carece de intervenção

**Tipo de intervenção** Desassoreamento

**Descrição da intervenção** Desassoreamento da Bacia

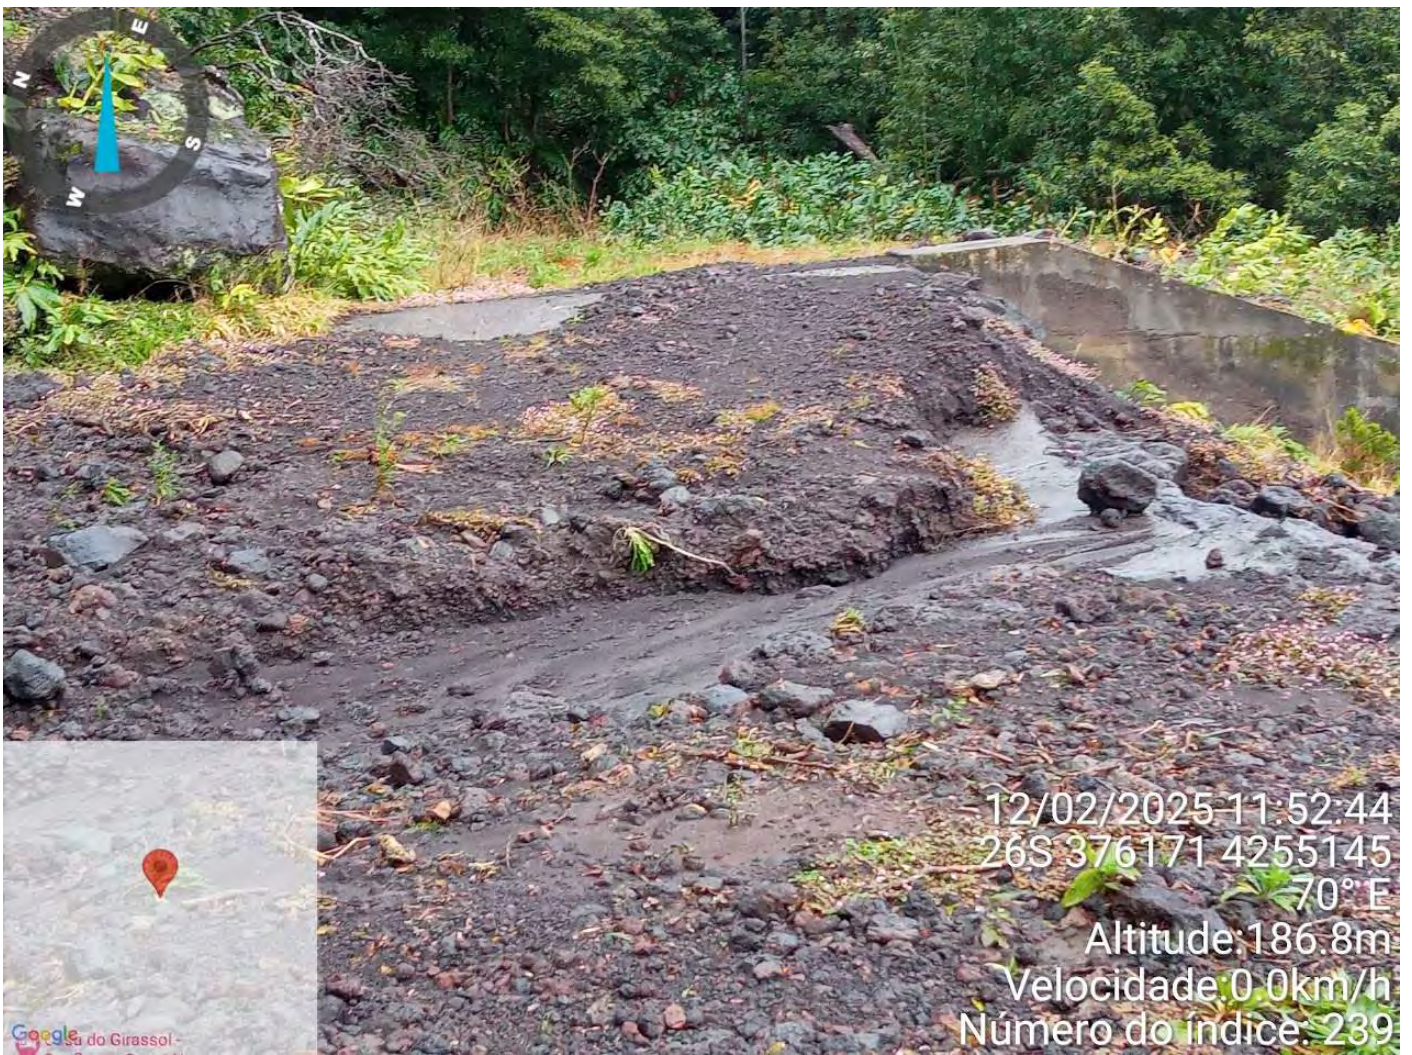
<b>Estado de conservação</b>	Carece de intervenção
<b>Tipo de intervenção</b>	Desassoreamento
<b>Descrição da intervenção</b>	Desassoreamento da Bacia

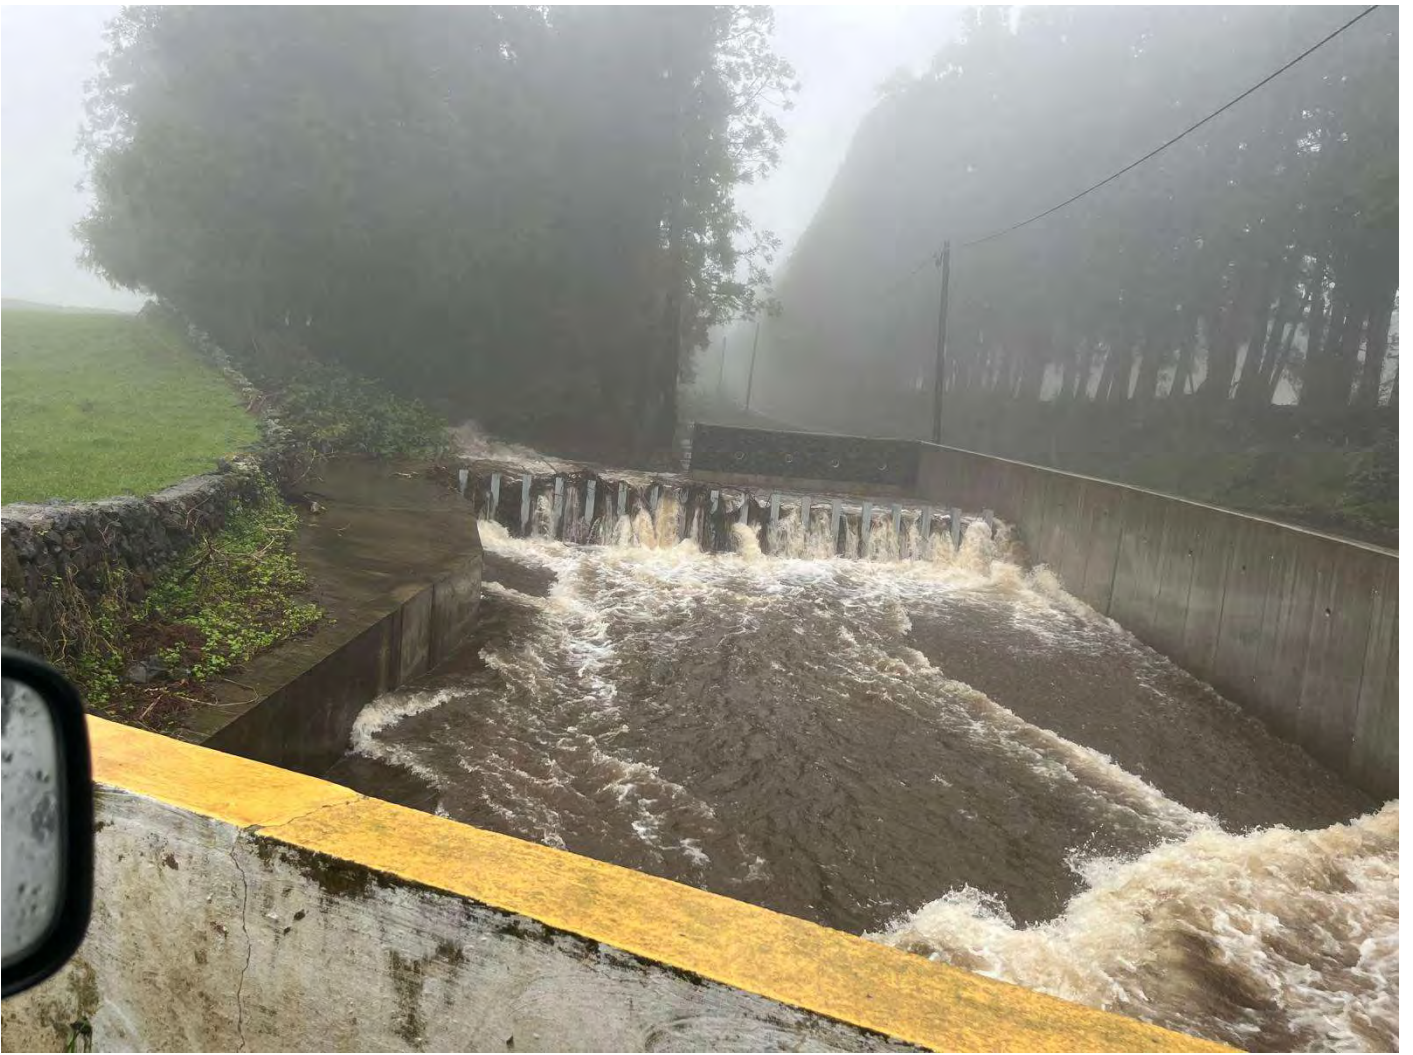
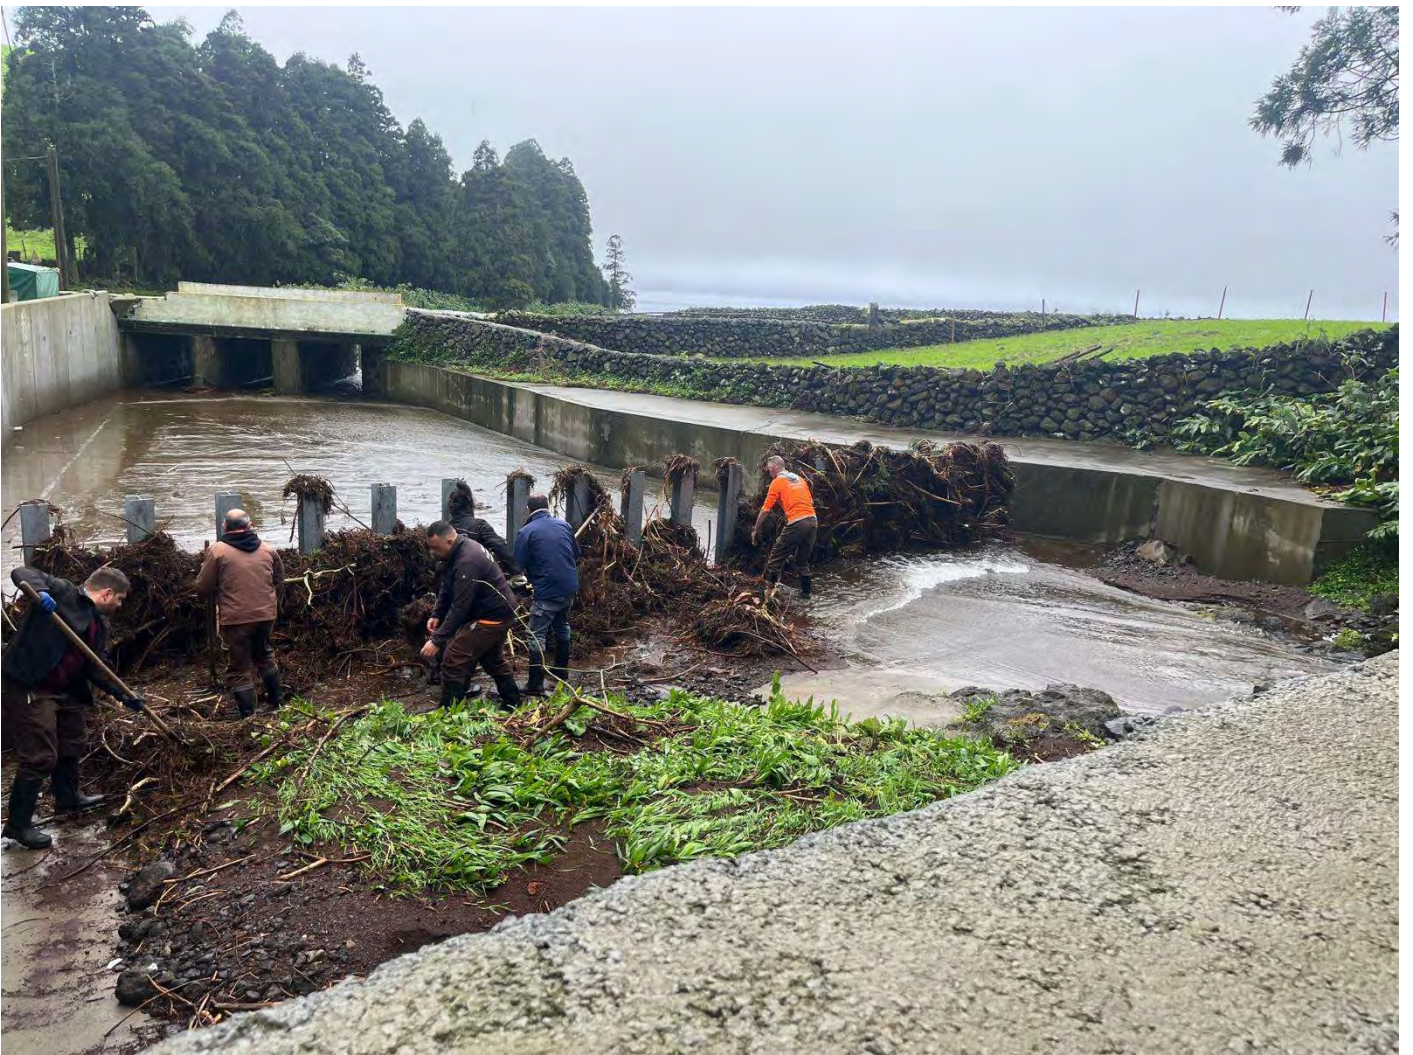
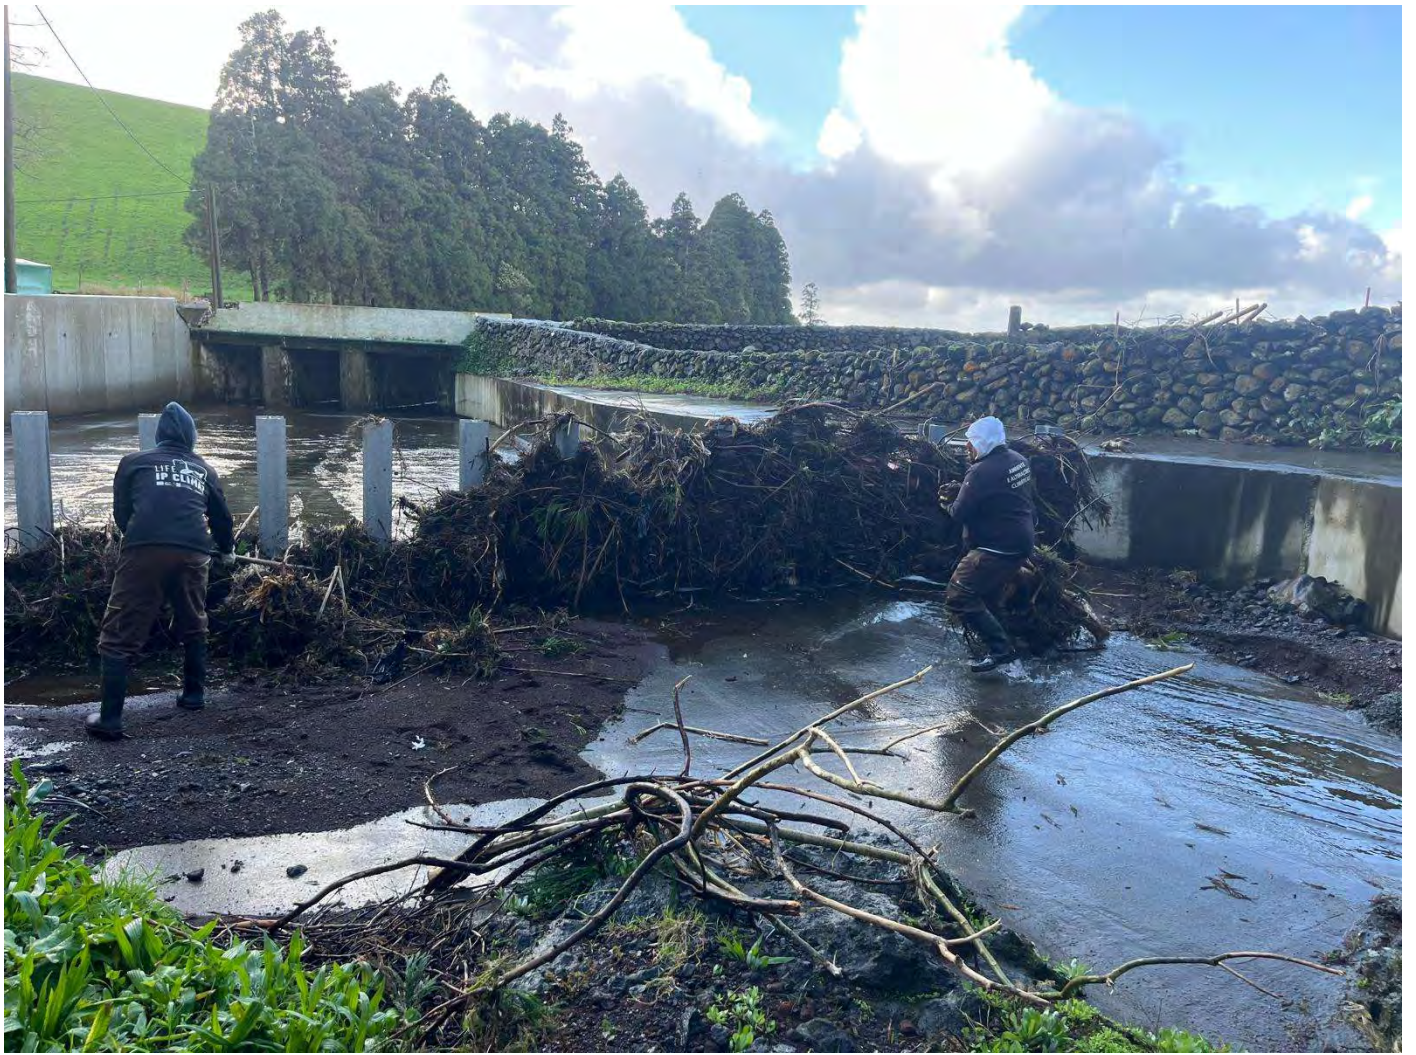
Estado Descarregador/laçude	Bom
Muro da margem direita	Bom
Muro da margem esquerda	Carece de obras
Proteção à descarga	Bom

Descrição das obras necessárias Reparação do muro em betão
