ANEXO II

FORMULÁRIOS

DSRHOT/RIBEIRAS/2014/025 até DSRHOT/RIBEIRAS/2014/058

Registo de ocorrências em ribeiras 2014

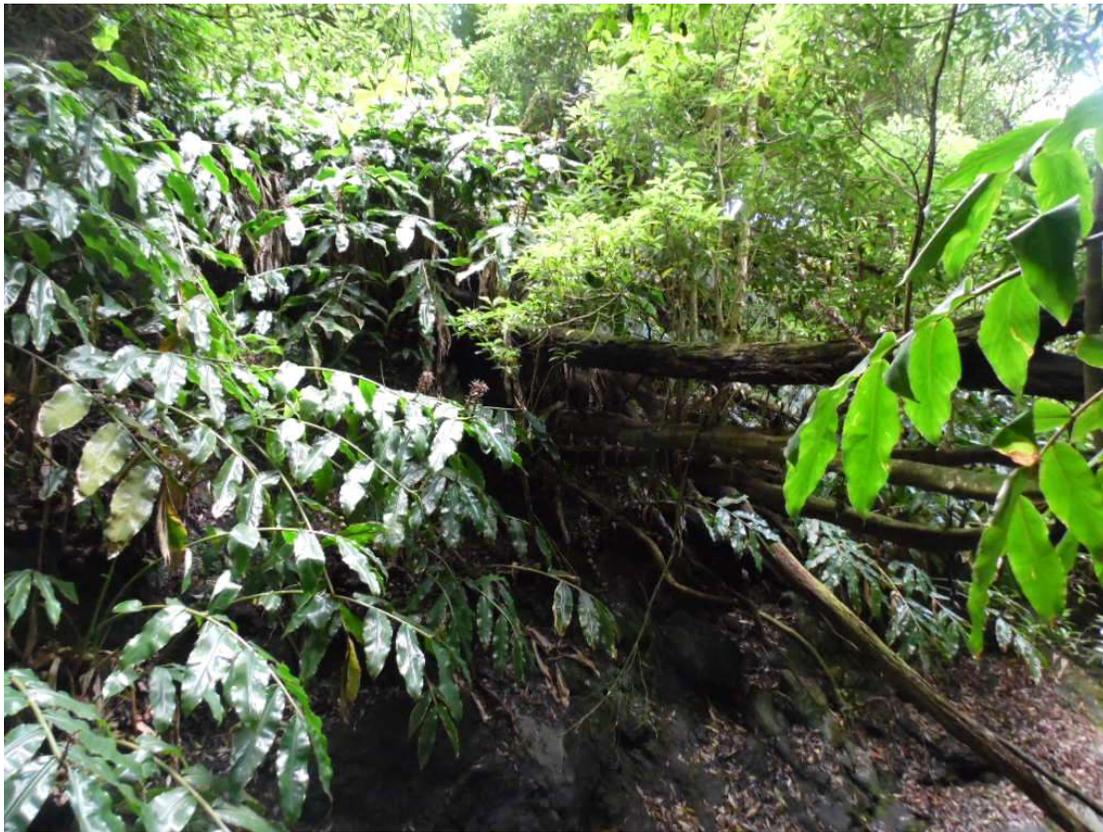
Tipo de ocorrência relatada Assoreamento/Obstrução
Outros

Descrição da ocorrência vegetação e madeiras arrastadas pelas águas

Gravidade Médio - Gravidade moderada, necessidade de ação preventiva

Descrição das possíveis causas das ocorrências crescimento de vegetação e arrastamento de madeiras

Tipo de intervenção Limpeza de vegetação

Local a intervir Margem direita
Margem esquerda
Leito

Descrição geral das propostas de intervenção corte e limpeza

Ação/intervenção	Comprimento (metros)	Largura (m)	Altura (m)	Área (m2)
corte e limpeza	1250	4		5000

Prioridade/Urgência Médio - Gravidade moderada, resposta a médio prazo

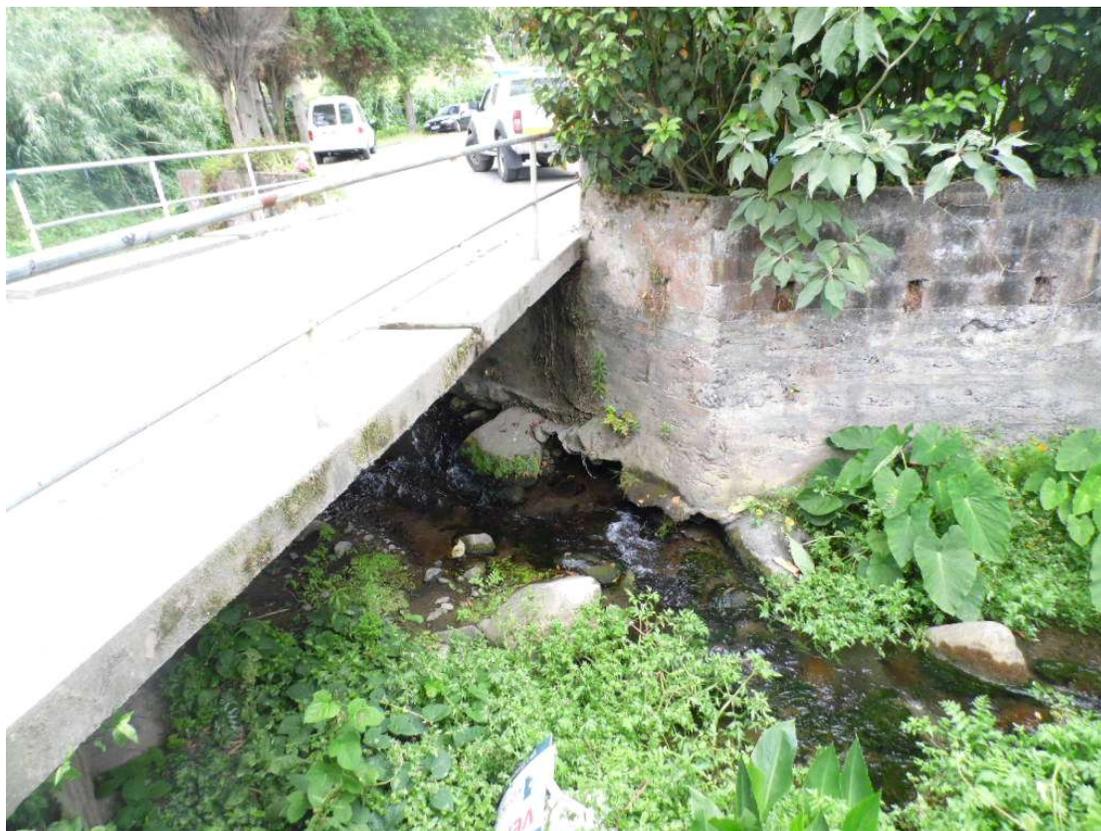
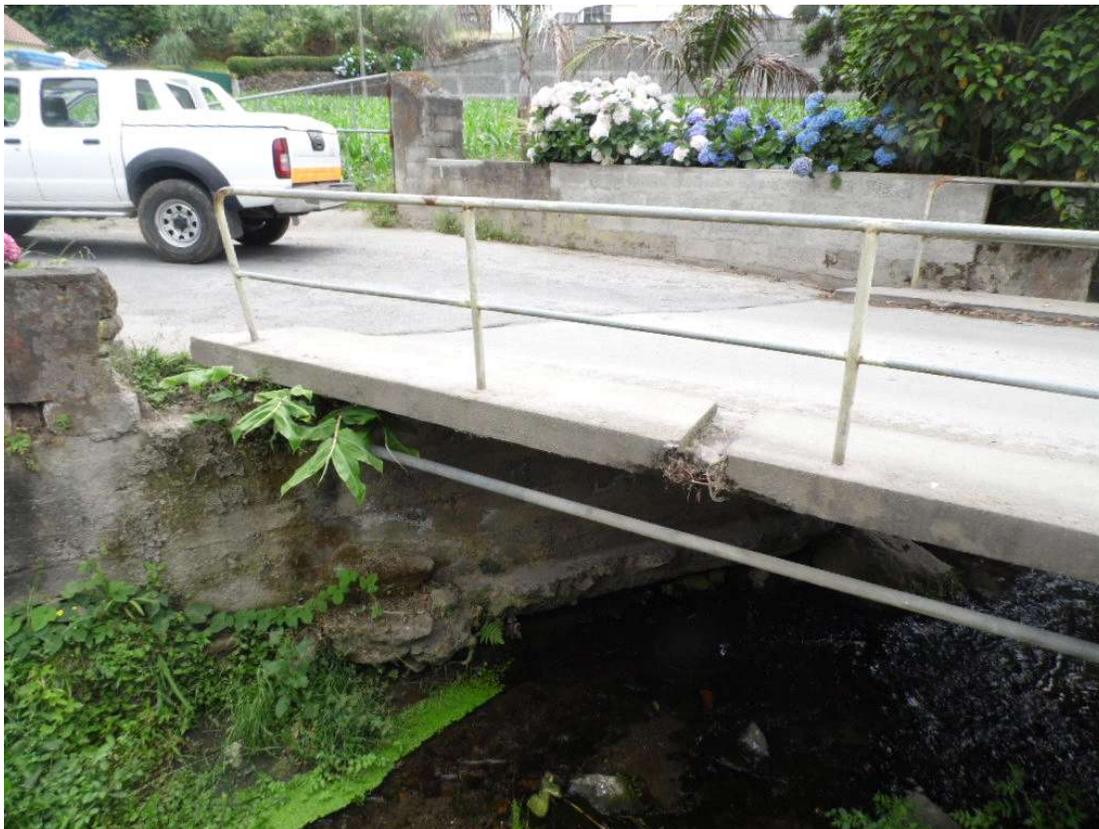
Tipo de ocorrência relatada Instabilidade de infraestrutura

Descrição da ocorrência a ponte encontra-se descolada na base de ambos os lados

Gravidade Médio - Gravidade moderada, necessidade de ação preventiva

Descrição das possíveis causas das ocorrências erosão hídrica

Tipo de intervenção Construção de Passagem Hidráulica

Descrição geral das propostas de intervenção reforço/restauro da base da ponte

Ação/intervenção	Comprimento (metros)	Largura (m)	Altura (m)	Área (m2)
reforço/restauro	4		0.5

Prioridade/Urgência Médio - Gravidade moderada, resposta a médio prazo

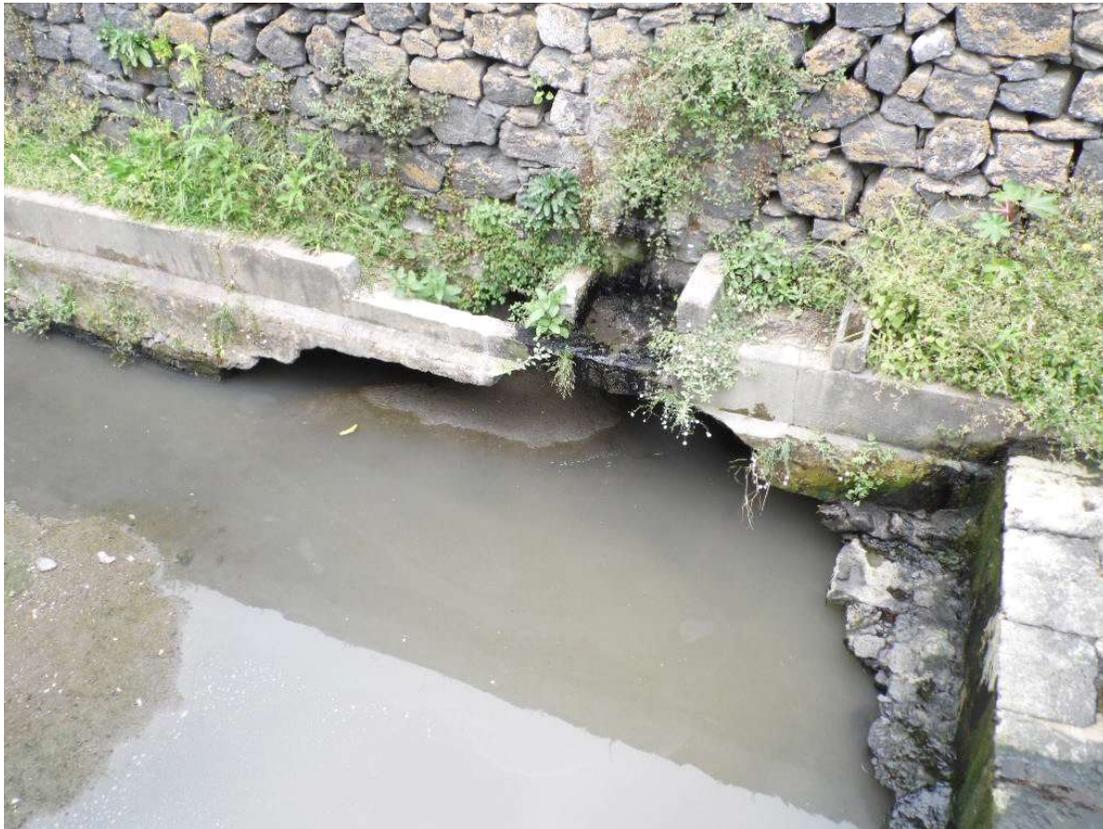
Instabilidade de infraestrutura

muro descolado na base

Médio - Gravidade moderada, necessidade de ação preventiva

Descrição das possíveis causas das ocorrências erosão hídrica

Tipo de intervenção Reforço de muro

Descrição geral das propostas de intervenção reforço da base do muro

Ação/intervenção	Comprimento (metros)	Largura (m)	Altura (m)	Área (m2)
reforço da base do muro	3		0.7

Prioridade/Urgência Médio - Gravidade moderada, resposta a médio prazo

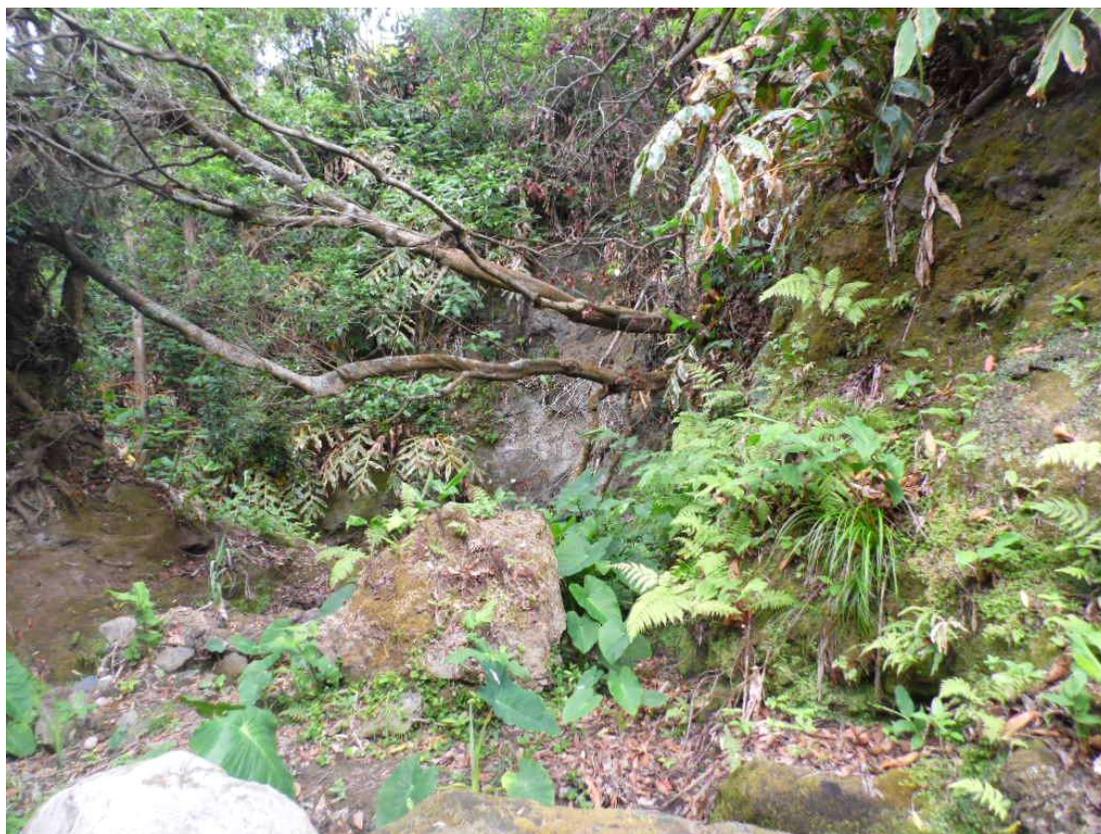
Tipo de ocorrência relatada Outros

Descrição da ocorrência Verificou-se no local necessidade de limpeza de material arbóreo de grande porte.

Gravidade Pouco grave - Situação pontual, sem riscos imediatos

Devido à falta de manutenção.

Tipo de intervenção Corte de material arbóreo

Descrição geral das propostas de intervenção Corte, remoção ou queima de material arbóreo de grande porte.

Prioridade/Urgência Pouco urgente - Risco menor, sem necessidade de resposta imediata

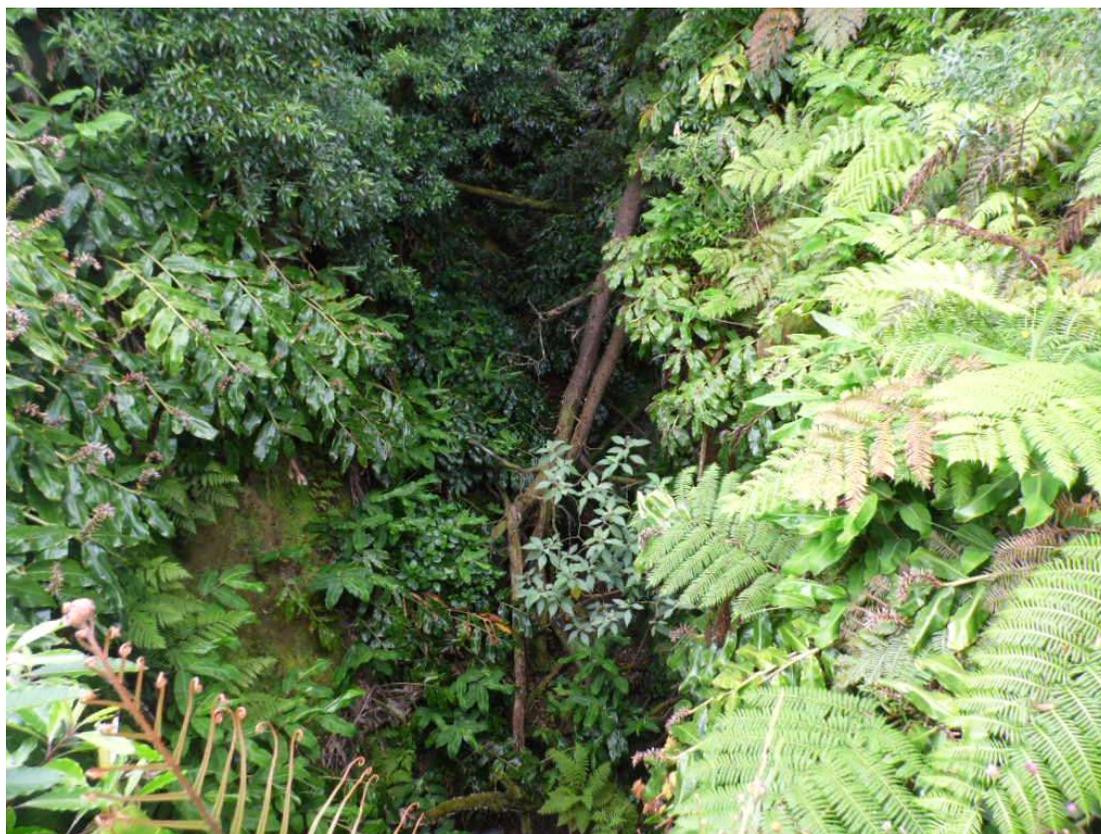
Assoreamento/Obstrução
Outros

madeiras e vegetação

arrastamento de madeiras e crescimento de vegetação.

Tipo de intervenção Limpeza de vegetação

Descrição geral das propostas de intervenção limpeza e corte

Ação/intervenção	Comprimento (metros)	Largura (m)	Altura (m)	Área (m2)
limpeza e corte	1250	4		5000

Prioridade/Urgência Médio - Gravidade moderada, resposta a médio prazo

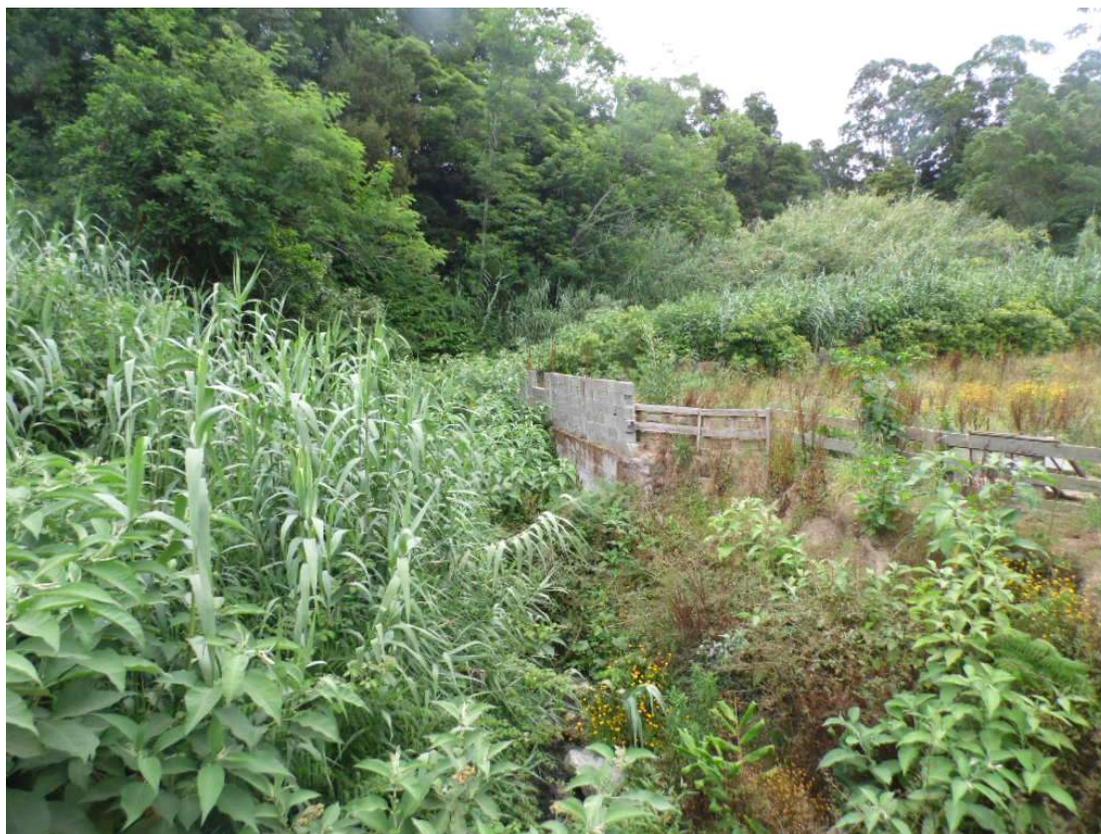
Descrição das possíveis causas das ocorrências Crescimento de vegetação por falta de manutenção.

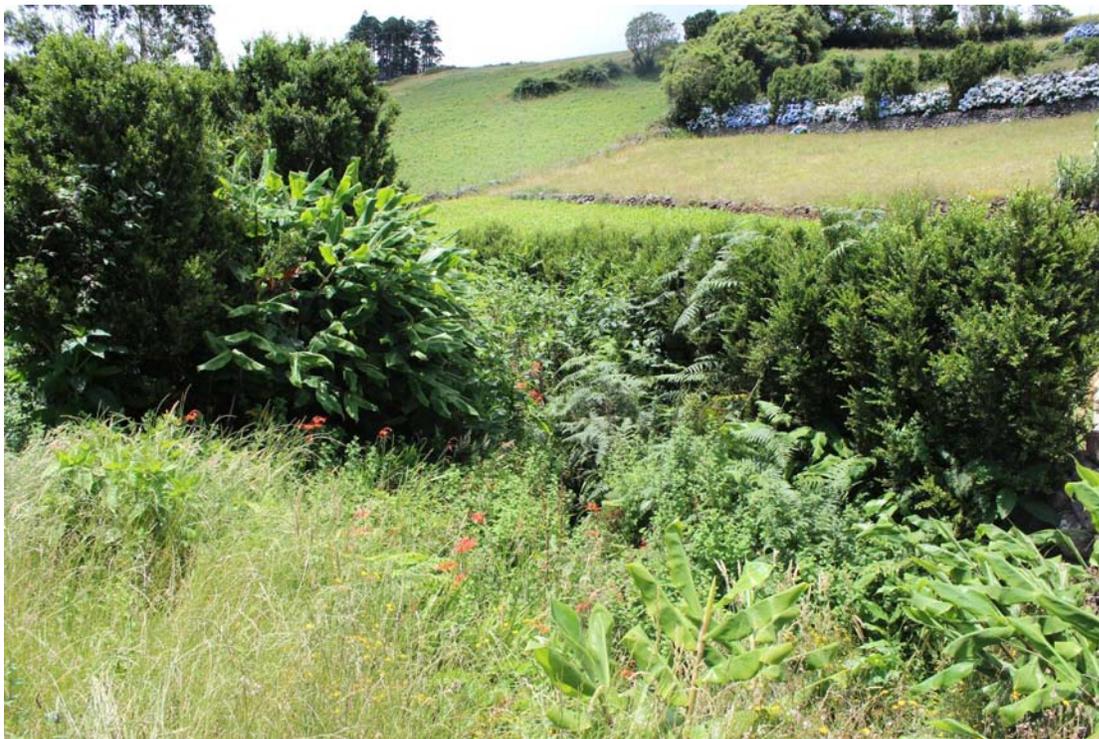
Descrição das possíveis causas das ocorrências
Crescimento espontâneo da vegetação.

Tipo de intervenção
Limpeza de vegetação

Local a intervir
Margem direita
Margem esquerda
Leito

Descrição geral das propostas de intervenção
Corte de vegetação no leito da ribeira.

Prioridade/Urgência
Médio - Gravidade moderada, resposta a médio prazo

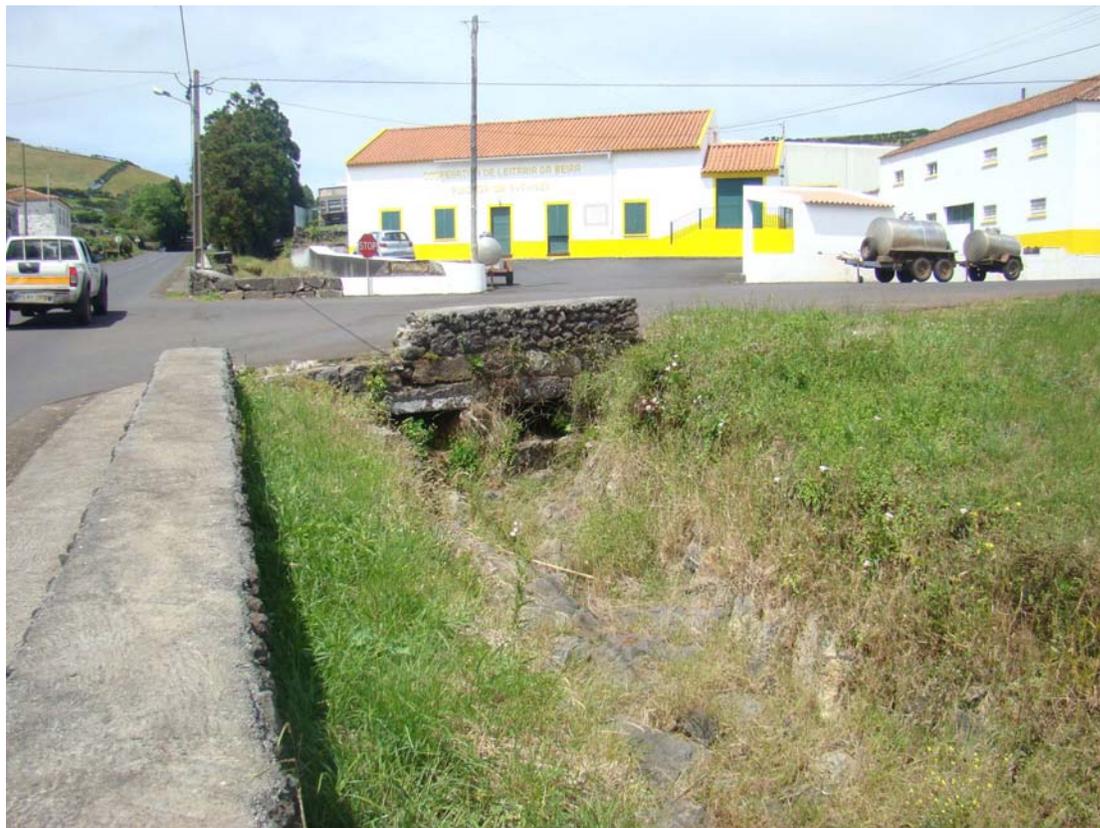
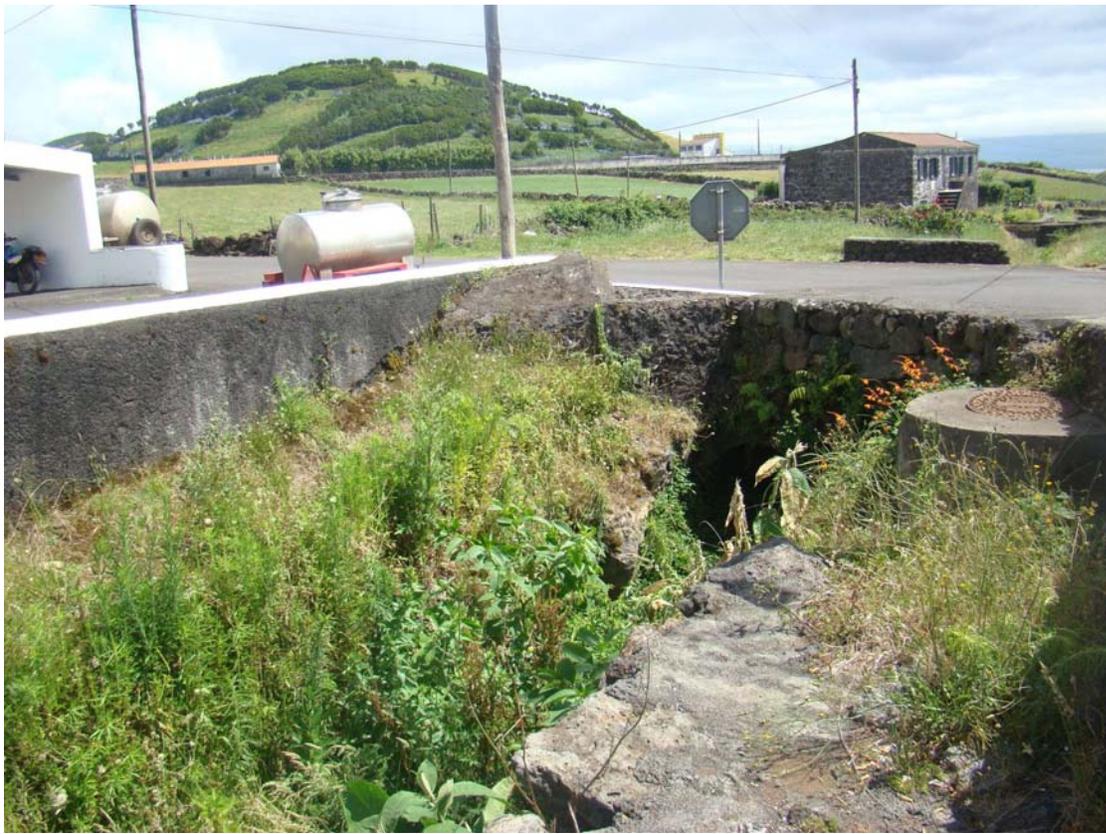
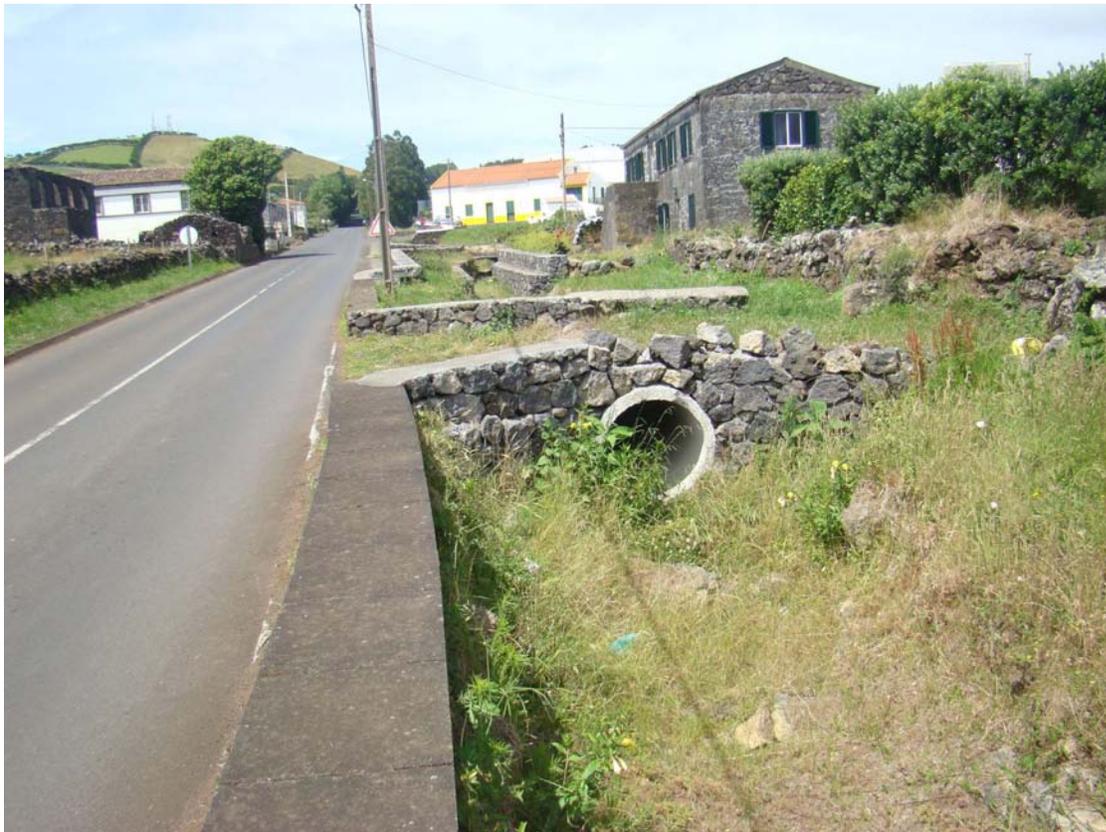
Tipo de ocorrência relatada Inundação

Descrição da ocorrência As águas pluviais captadas ao longo da estrada regional a montante da localidade da Beira drenam para um canal cuja secção bem como suas passagens hidráulicas são manifestamente subdimensionadas, originando inundações.

Gravidade Grave - Pessoas e bens em risco iminente

Precipitação

Construção de Passagem Hidráulica

Leito

Aumentar a secções das passagens hidráulicas.

Urgente - Riscos a curto prazo

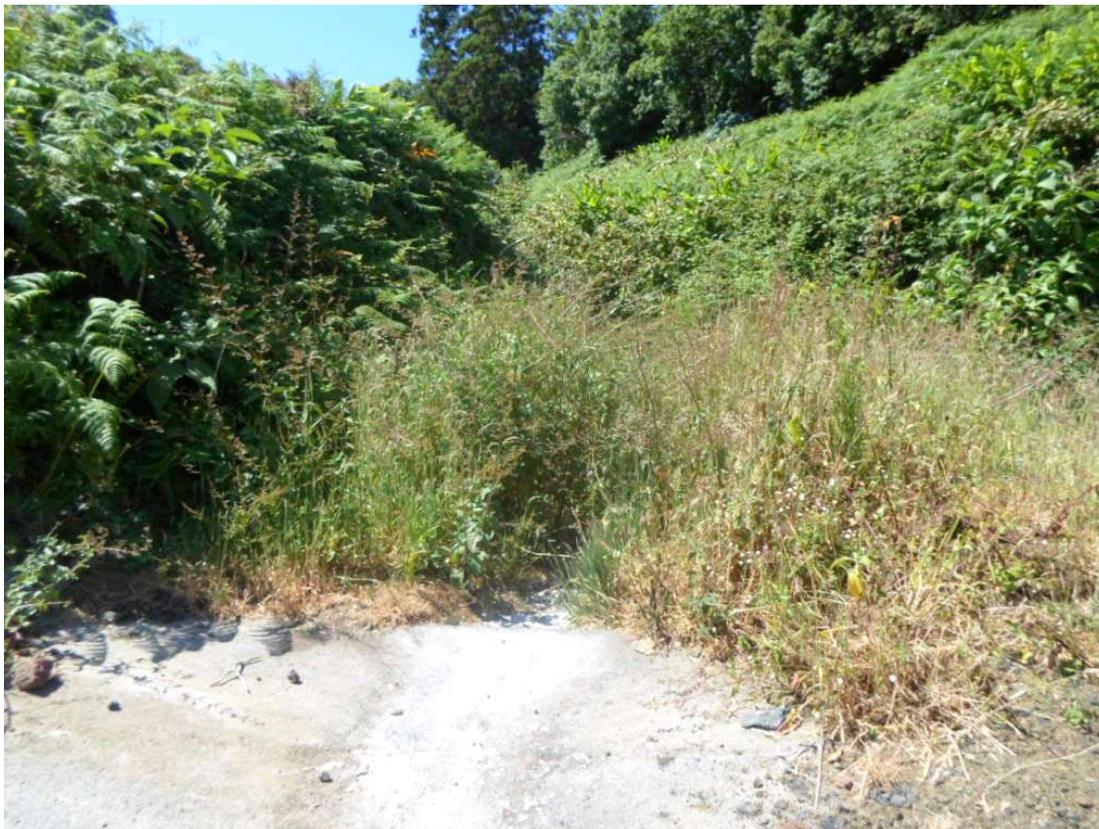
Coordenadas da ocorrência	
Coordenadas X/M	656884
Coordenadas Y/P	4189920
Extensão afetada (metros)	
Tipo de ocorrência relatada	Assoreamento/Obstrução
Descrição da ocorrência	Verificou-se necessidade de limpeza de vegetação de pequeno porte, nomeadamente invasora.
Gravidade	Pouco grave - Situação pontual, sem riscos imediatos
Titularidade do(s) terreno(s)	Diversos
