## ANEXO II

### FORMULÁRIOS

DSRHOT/RIBEIRAS/2014/127 até DSRHOT/RIBEIRAS/2014/155

## Registo de ocorrências em ribeiras 2014

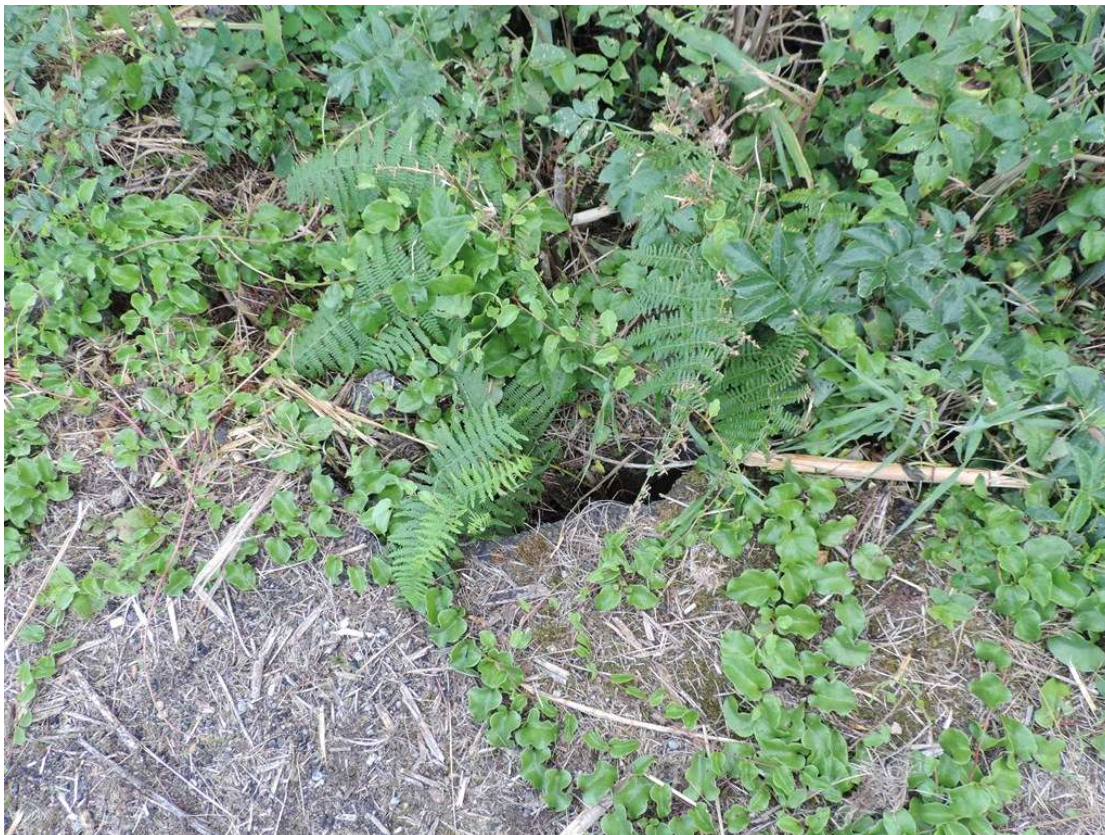
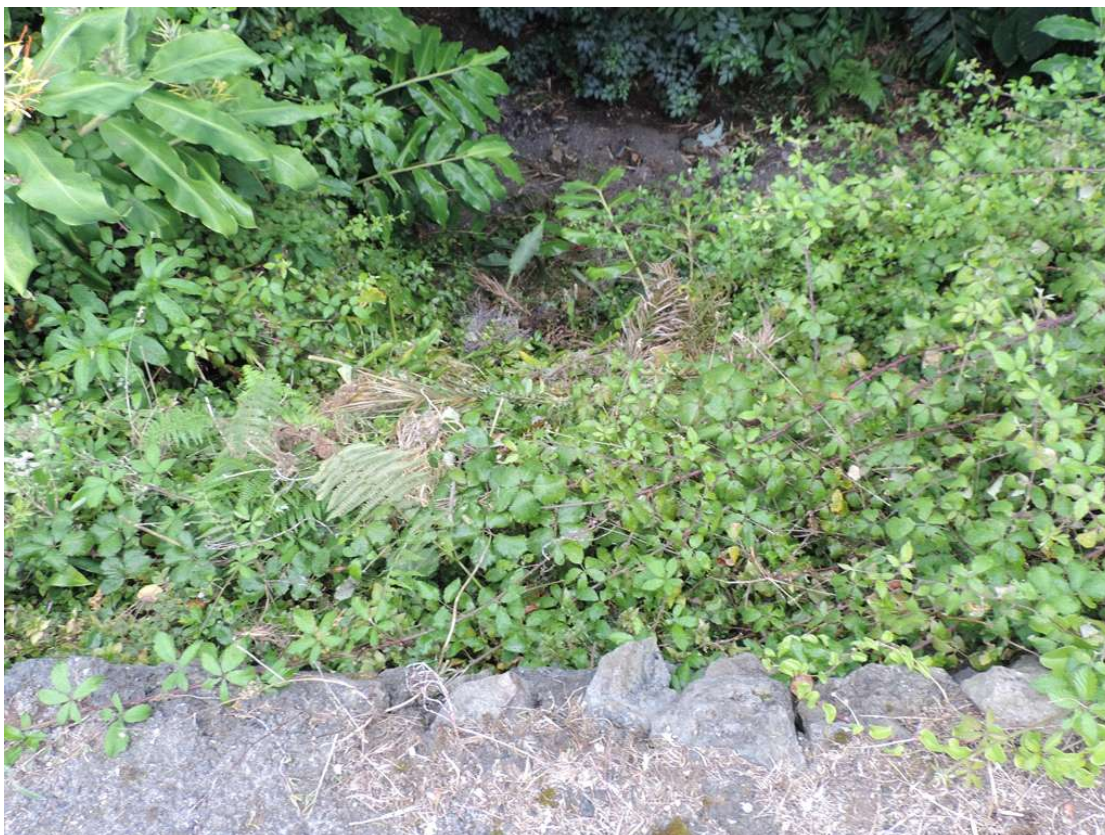
Construção de muro, sugeria a visita de um técnico de hidráulica ao local.

Construção de muro

Margem esquerda

Muito Urgente - Necessita de intervenção imediata

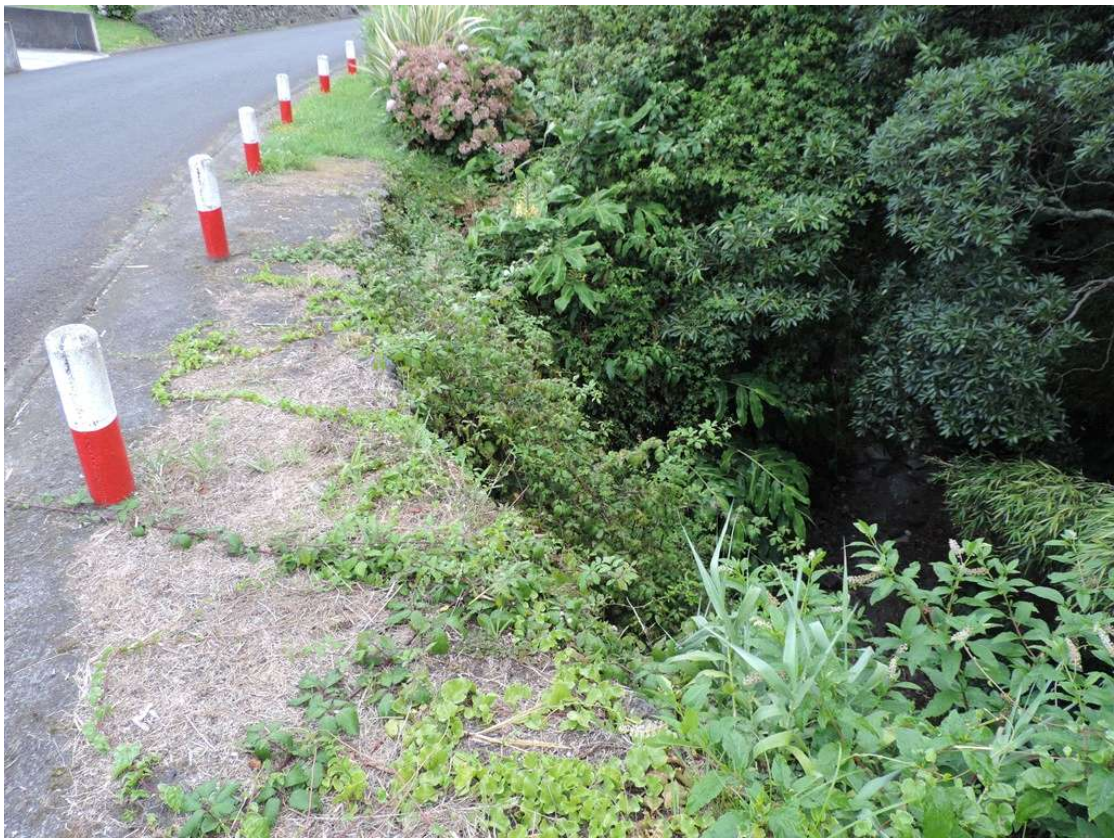
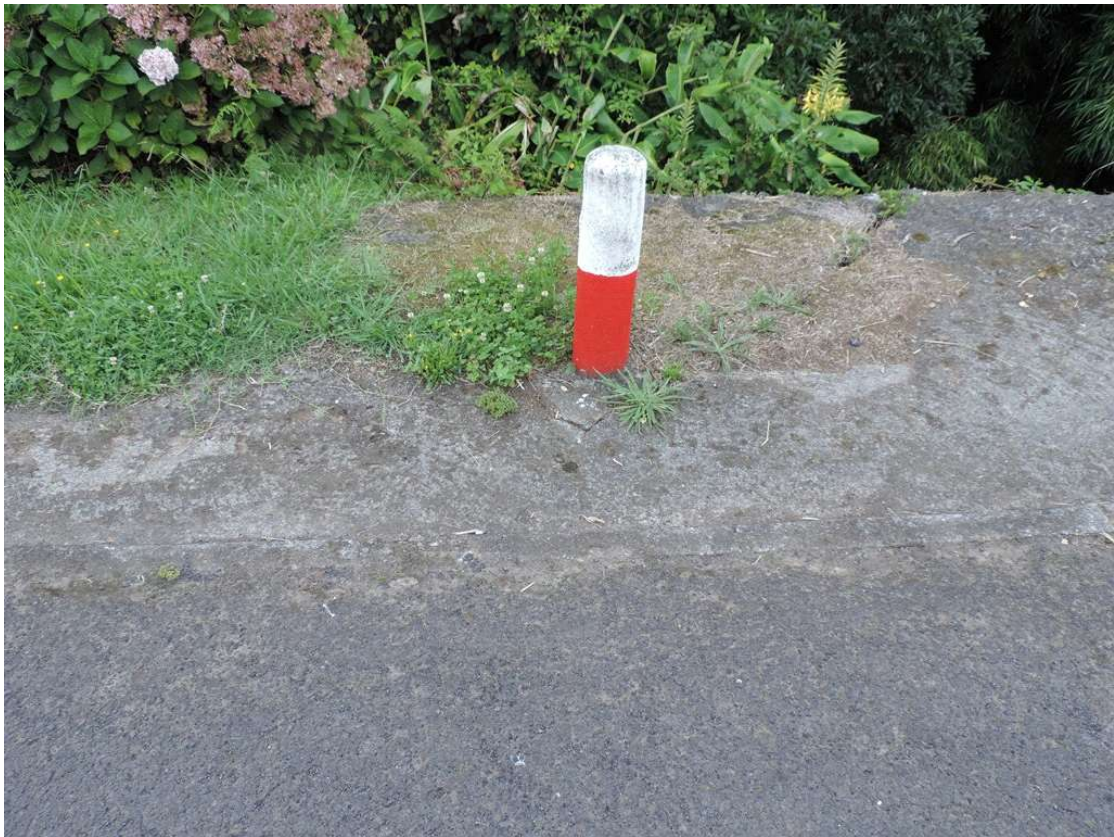
Tipo de ocorrência relatada  
Instabilidade de talude natural  
Instabilidade de infraestrutura

Descrição da ocorrência O talude esta a desaparecer e deste modo a por em perigo a estrada.

Gravidade Muito Grave - Pessoas e bens afetados

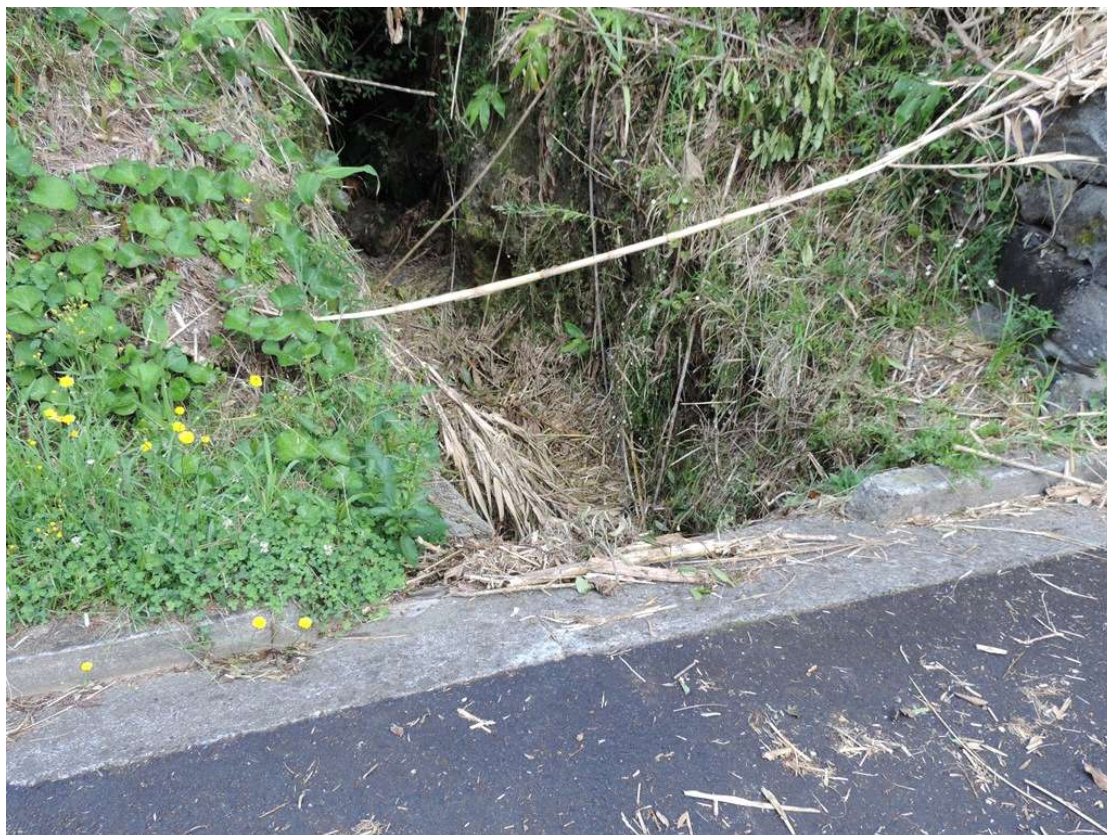
Tipo de ocorrência relatada Inundação

Descrição da ocorrência Segundo a membro da Junta de Freguesia, esta situação de inundação de loja, já aconteceu pelo menos 3 vezes nos últimos 2 anos. Na casa em questão, vive uma mãe um filho menor, sem possibilidades de construção de um muro de proteção.

Gravidade Grave - Pessoas e bens em risco iminente

Sugeria-se a construção de um muro com cerca de 10 metros de comprimento por 1 metro de altura de forma a evitar que as águas entrem na loja da proprietária.

Construção de muro

Margem direita

| Ação/intervenção | Comprimento (metros) | Largura (m) | Altura (m) | Área (m2) |
|---|---|---|---|---|
| Construção de murio | 10 | .30 | 1 | 3 |

Urgente - Riscos a curto prazo

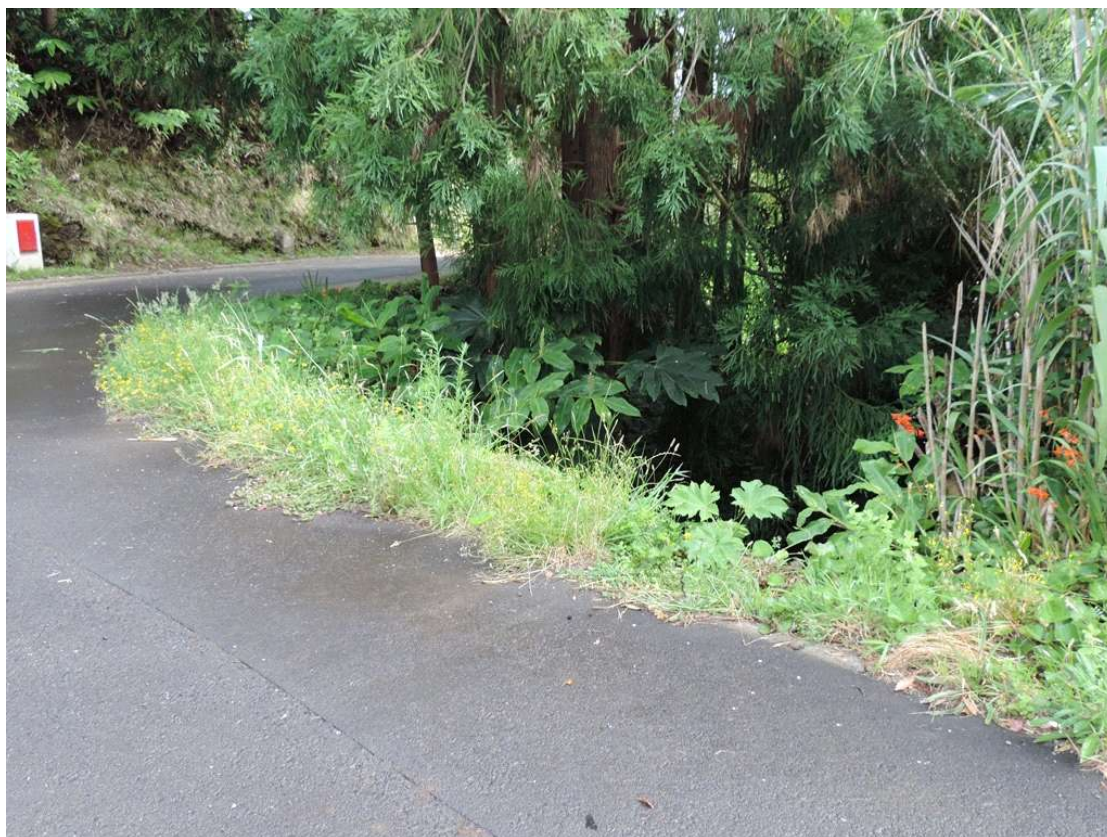
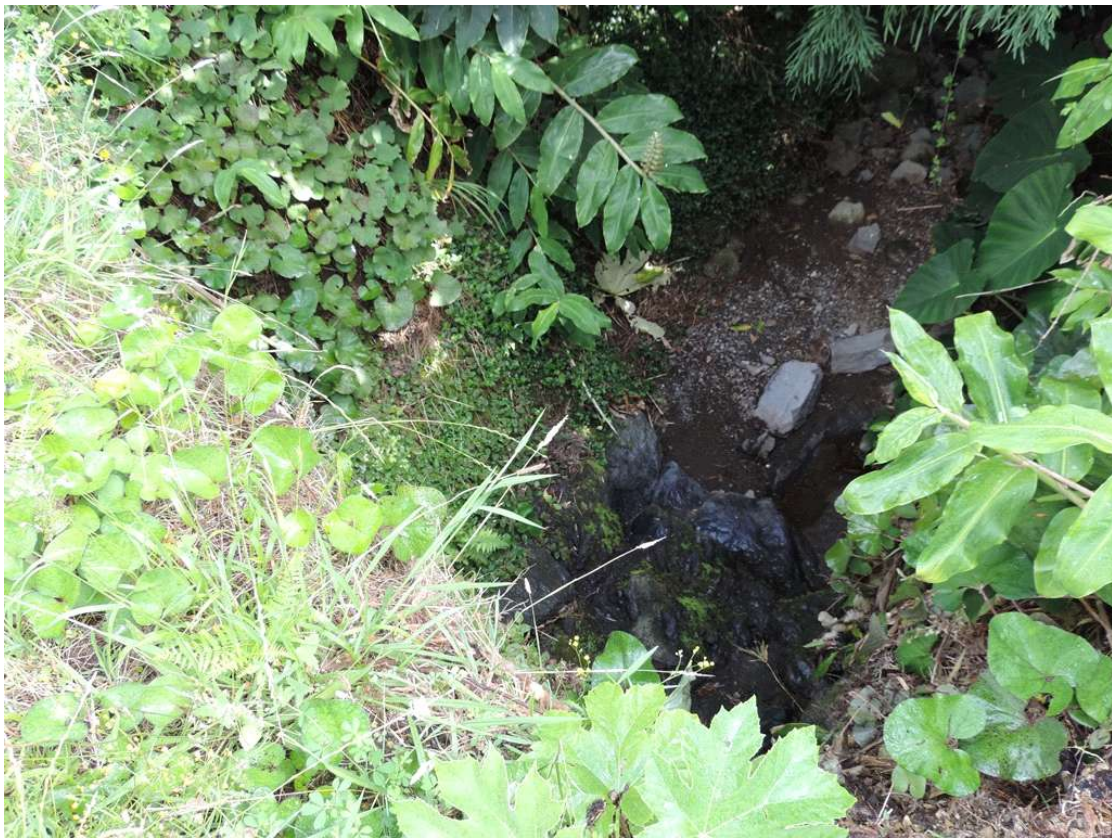
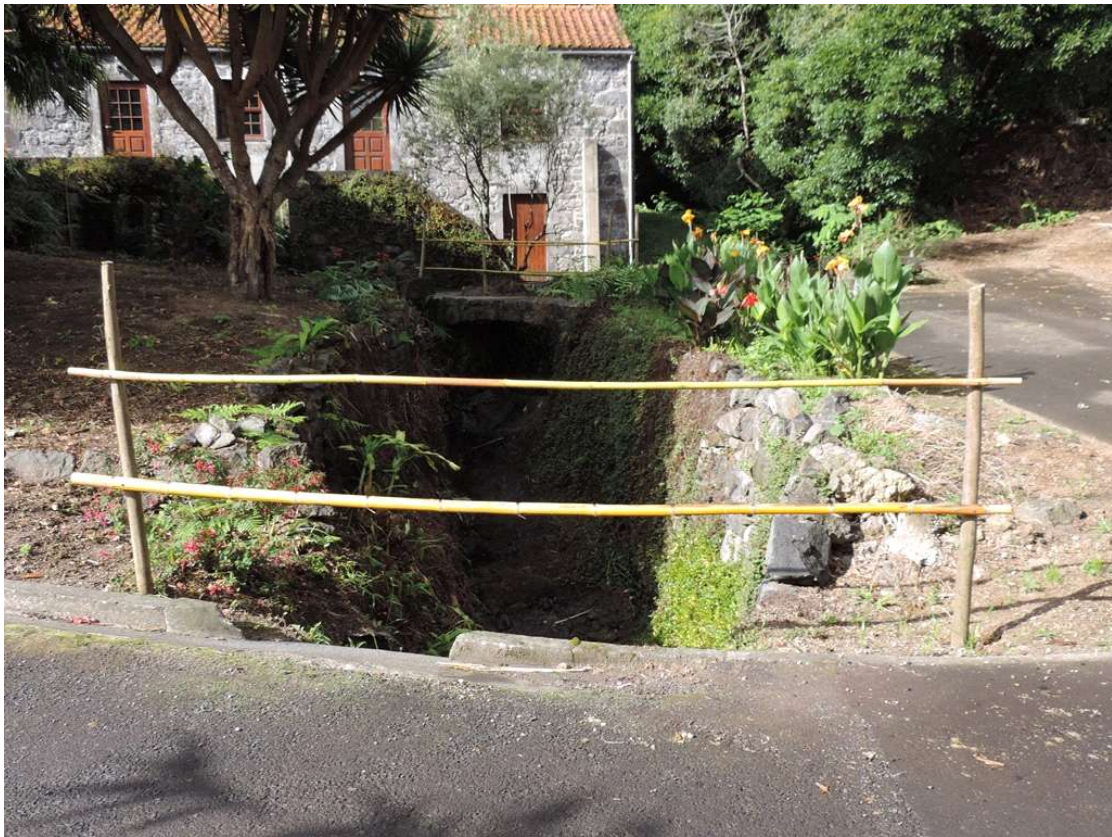
Tipo de ocorrência relatada Outros

Descrição da ocorrência Neste local existe a necessidade de construção de uma vedação.

Gravidade Pouco grave - Situação pontual, sem riscos imediatos

Construção de vedação.

Construção de uma vedação.

| Ação/intervenção | Comprimento (metros) | Largura (m) | Altura (m) | Área (m2) |
|---|---|---|---|---|
| Construção de vedação | 10 | .10 | 1 | 1 |

Pouco urgente - Risco menor, sem necessidade de resposta imediata

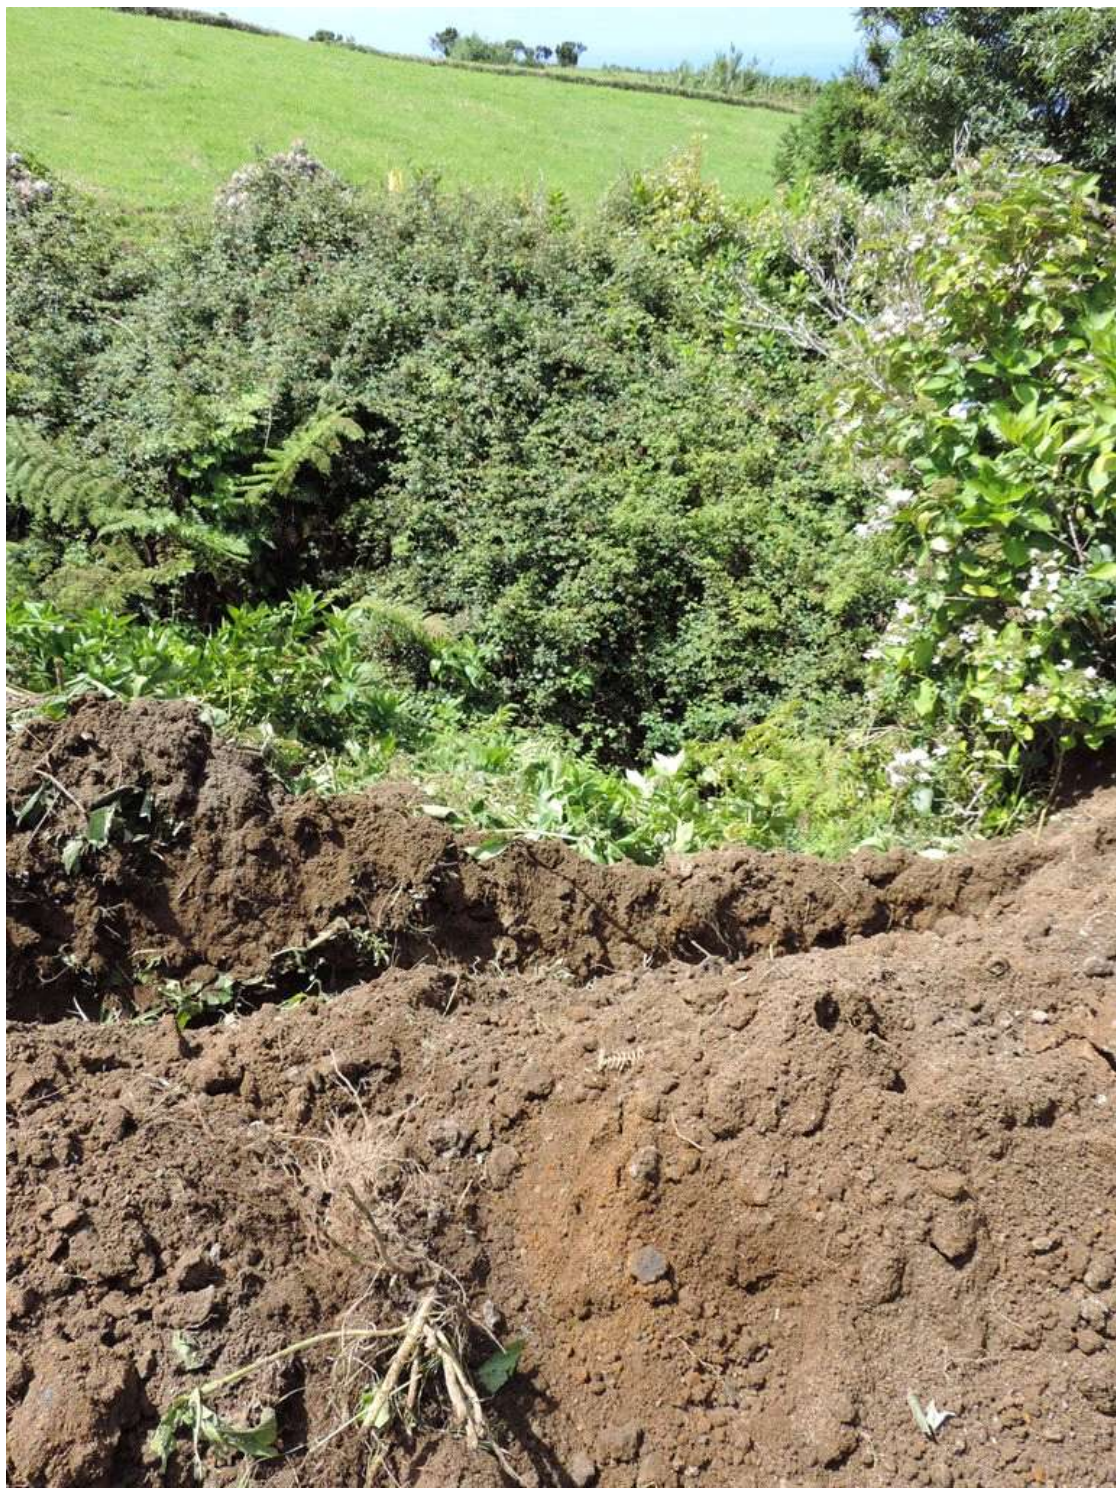
Tipo de ocorrência relatada Instabilidade de talude natural

Descrição da ocorrência Durante a reparação da conduta de água que abastece a lavoura, a junta de freguesia deparou-se com a situação que as fotos mostram. As hortênsias encobriam a proximidade da estrada à grot. Esta estrada além de dar acesso a inúmeras pastagens, também dá acesso ao início do trilho das Levadas, onde passam diariamente muitas viaturas de rent-a-car entre outras. Sugeria com urgência a colocação de uma guarda metálica de forma a evitar algum acidente, refiro ainda que muitas das viaturas que passam neste local são tratores agrícolas, viaturas mais pesadas e mais largas, dificultado assim a passagem neste local.

Gravidade Muito Grave - Pessoas e bens afetados

Descrição das possíveis causas das ocorrências Colocação de uma guarda metálica.

Tipo de intervenção Construção de muro

| Ação/intervenção | Comprimento (metros) | Largura (m) | Altura (m) | Área (m2) |
|---|---|---|---|---|
| colocação de guarda metálica | 10 | | | |

Prioridade/Urgência Muito Urgente - Necessita de intervenção imediata

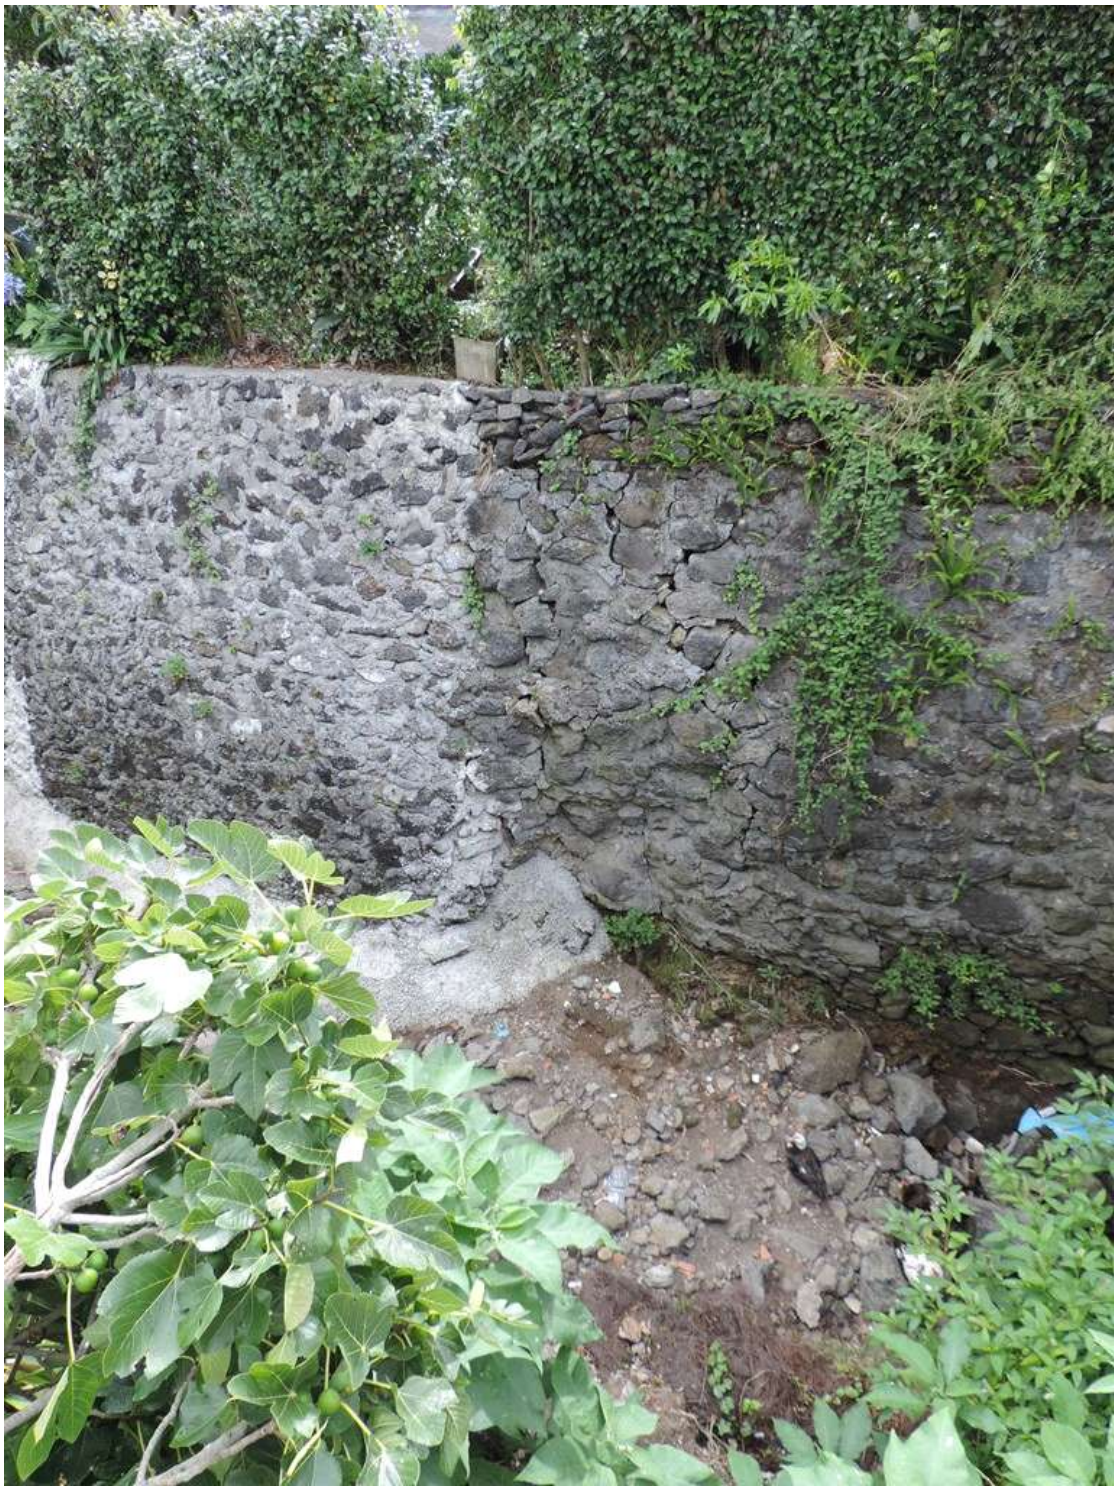
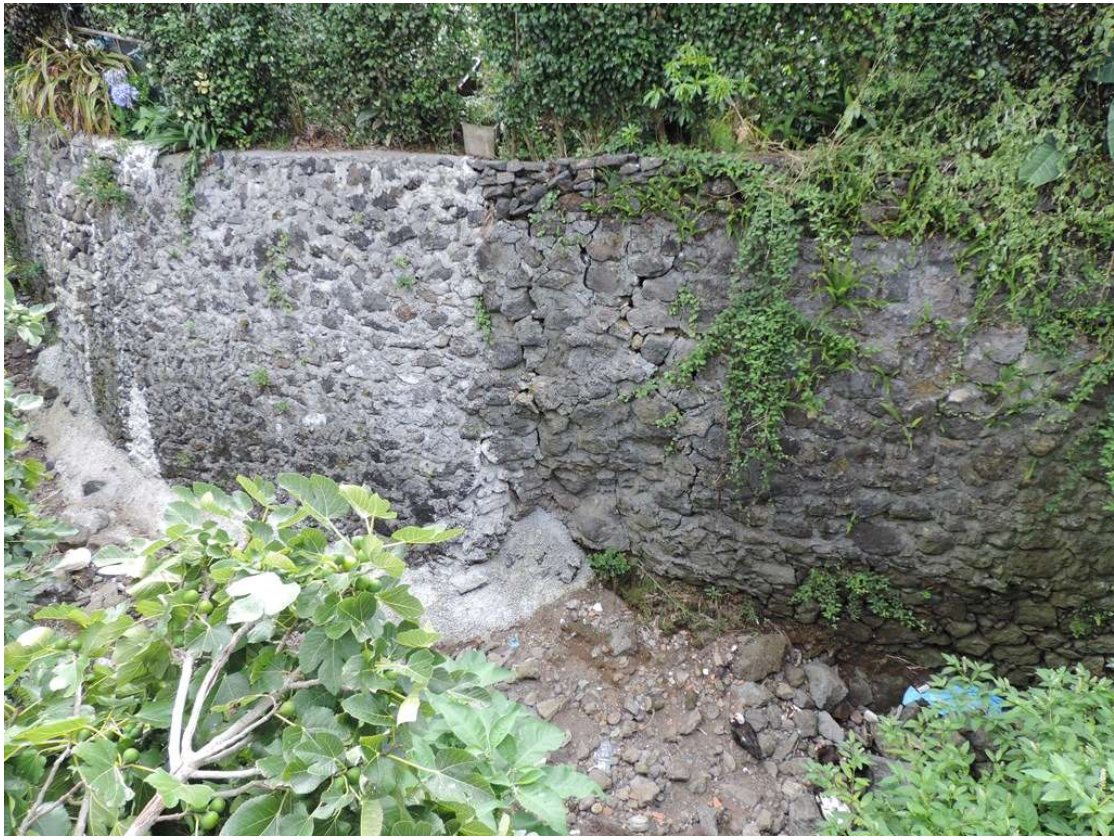
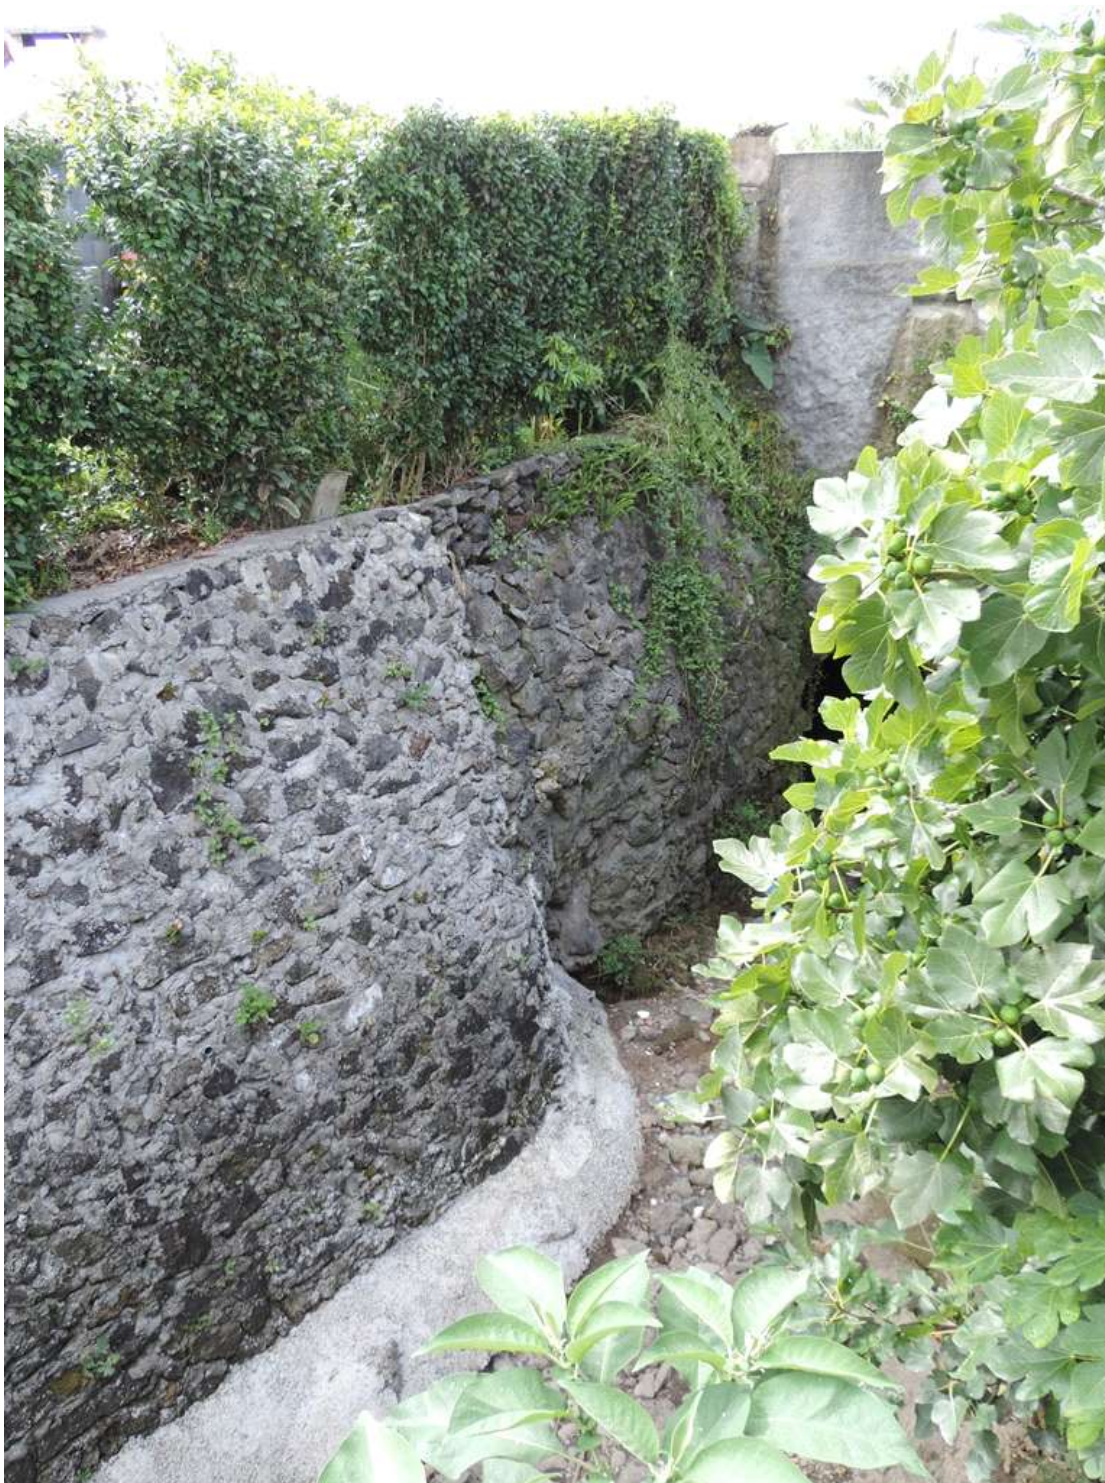
Tipo de ocorrência relatada Instabilidade de infraestrutura

Descrição da ocorrência Conforme as fotos em anexo, pode-se constatar que a parede de suporte ao quintal da proprietária está instável, já foram realizadas obras no mesmo muro, pela C.M. Horta, SRRN e Obras Públicas.

Gravidade Médio - Gravidade moderada, necessidade de ação preventiva

Reforço do muro com betão.

Reforço de muro

Reforço do muro com betão

Urgente - Riscos a curto prazo

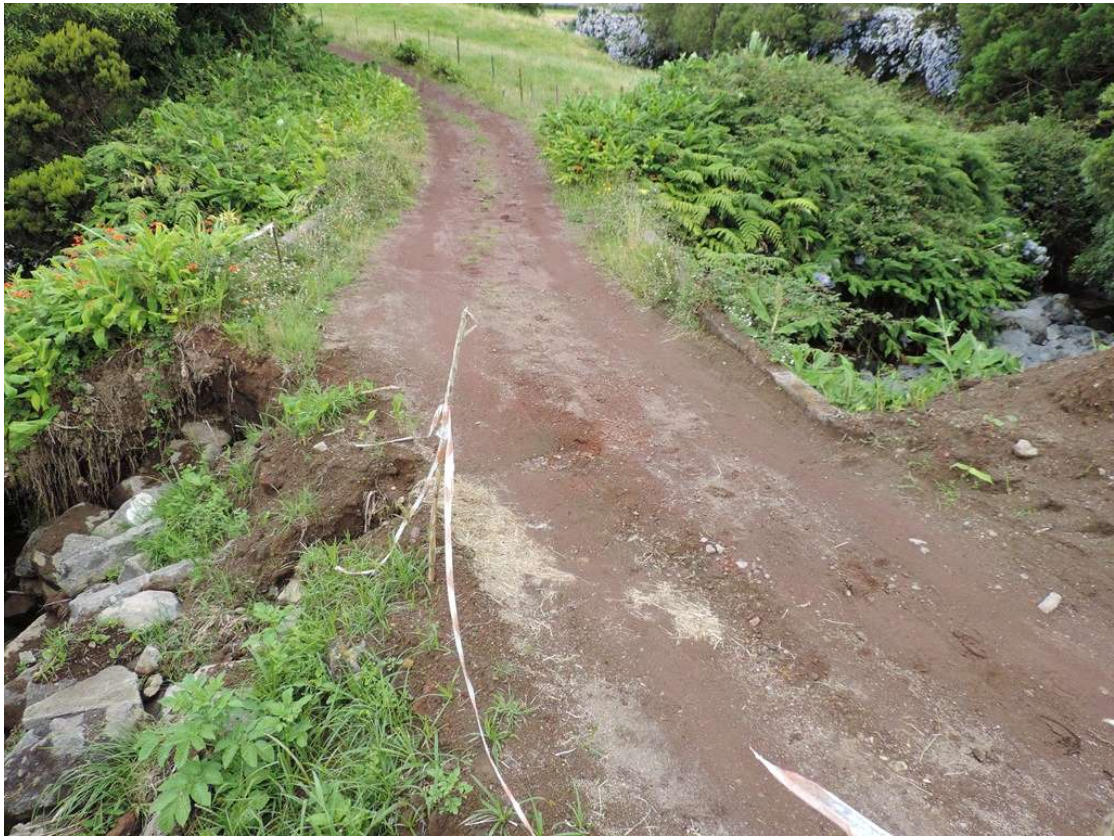
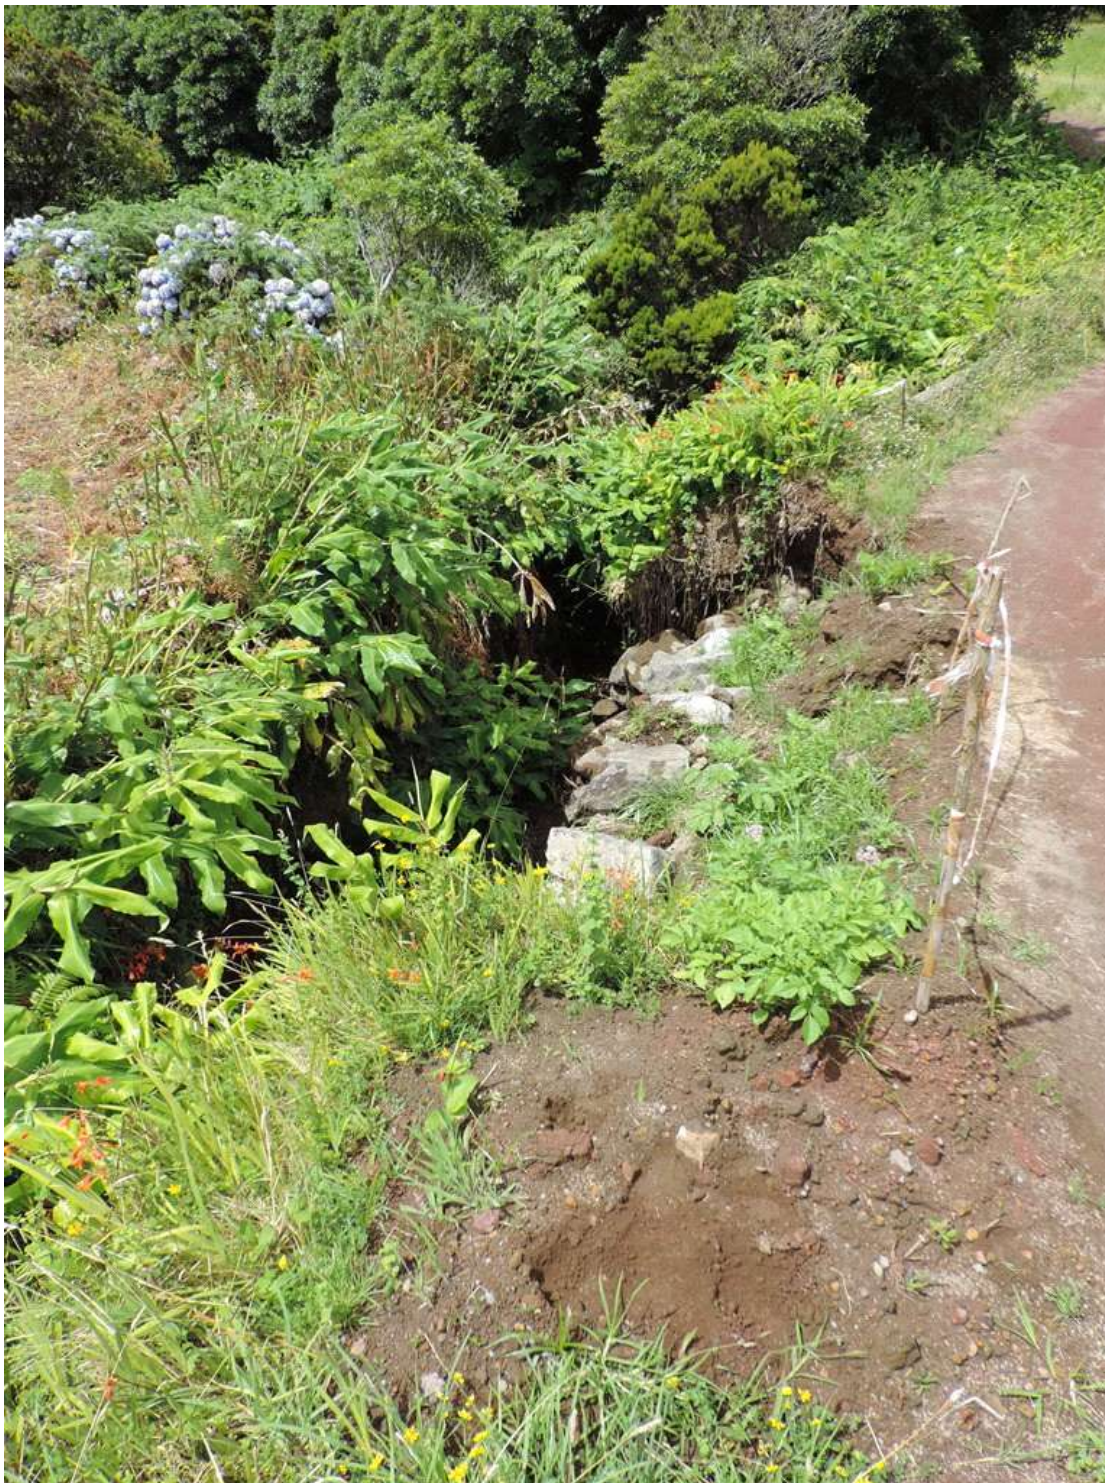
Tipo de ocorrência relatada  
Derrocada  
Instabilidade de talude natural  
Instabilidade de infraestrutura

Descrição da ocorrência O talude cedeu, conforme fotos, era urgente a reabilitação do mesmo com pedra e betão.

Gravidade Grave - Pessoas e bens em risco iminente

É urgente a reabilitação do talude com pedra e betão.

Reforço de muro

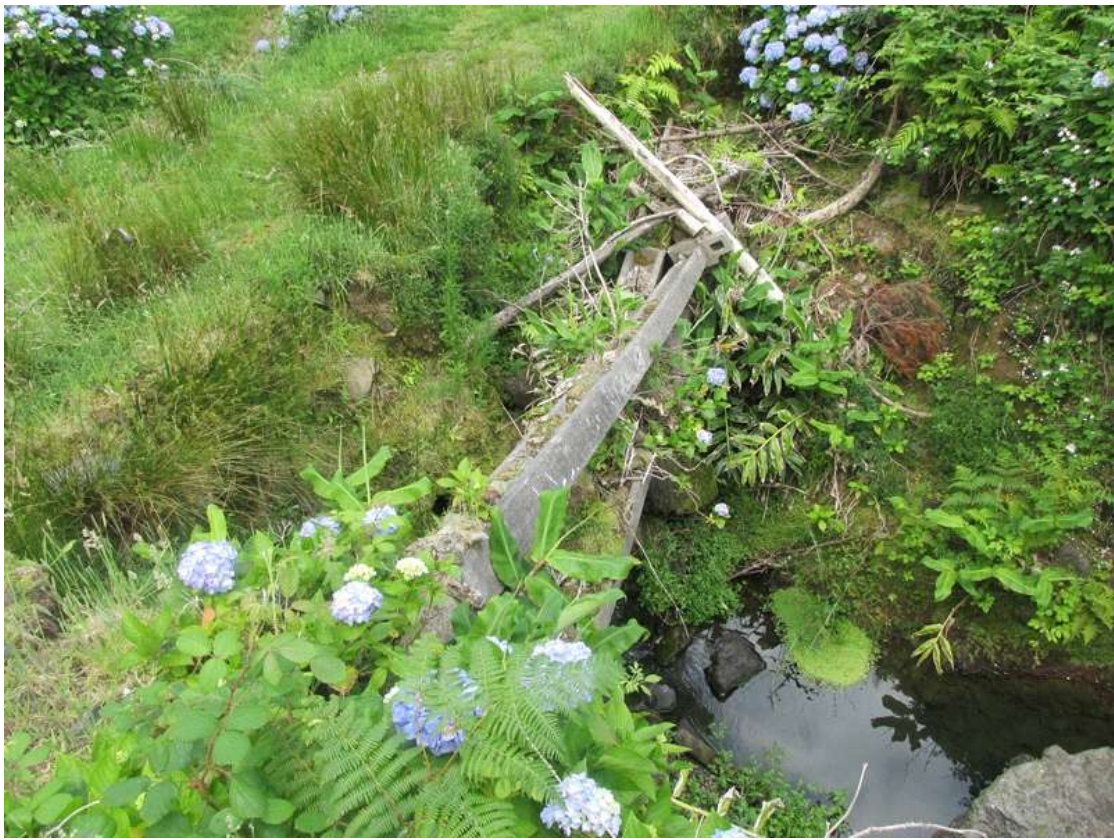
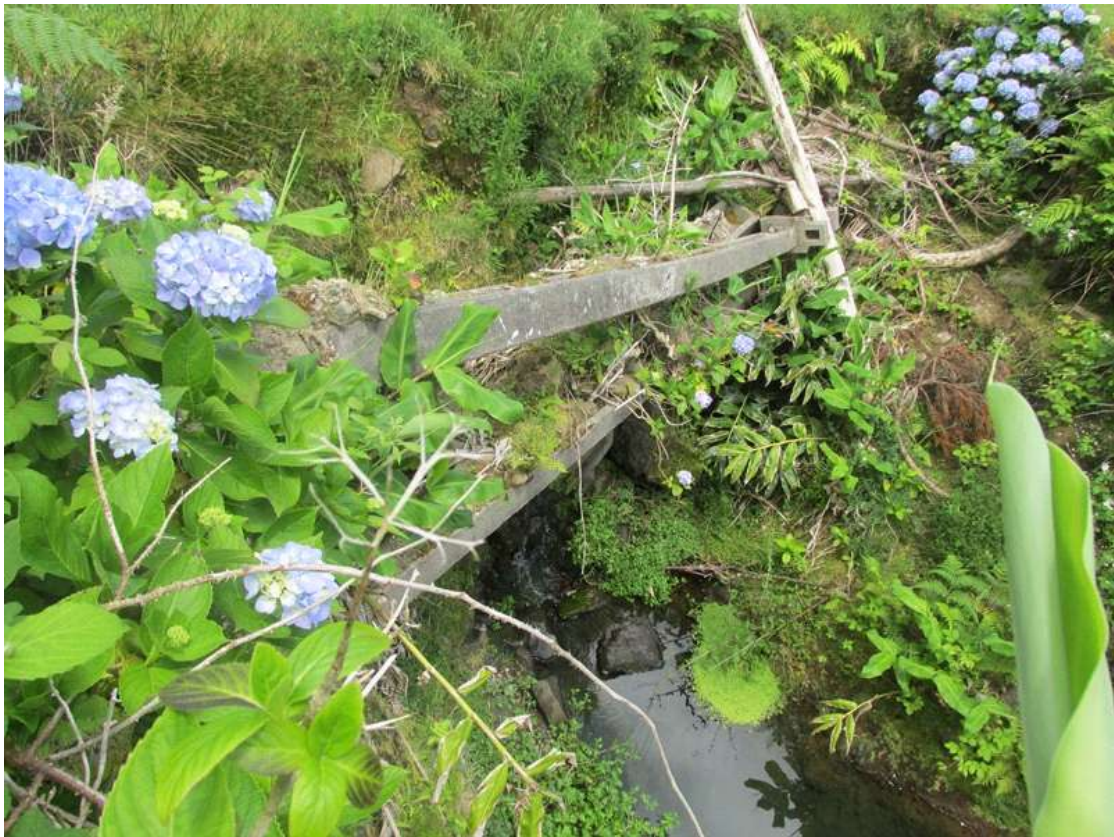
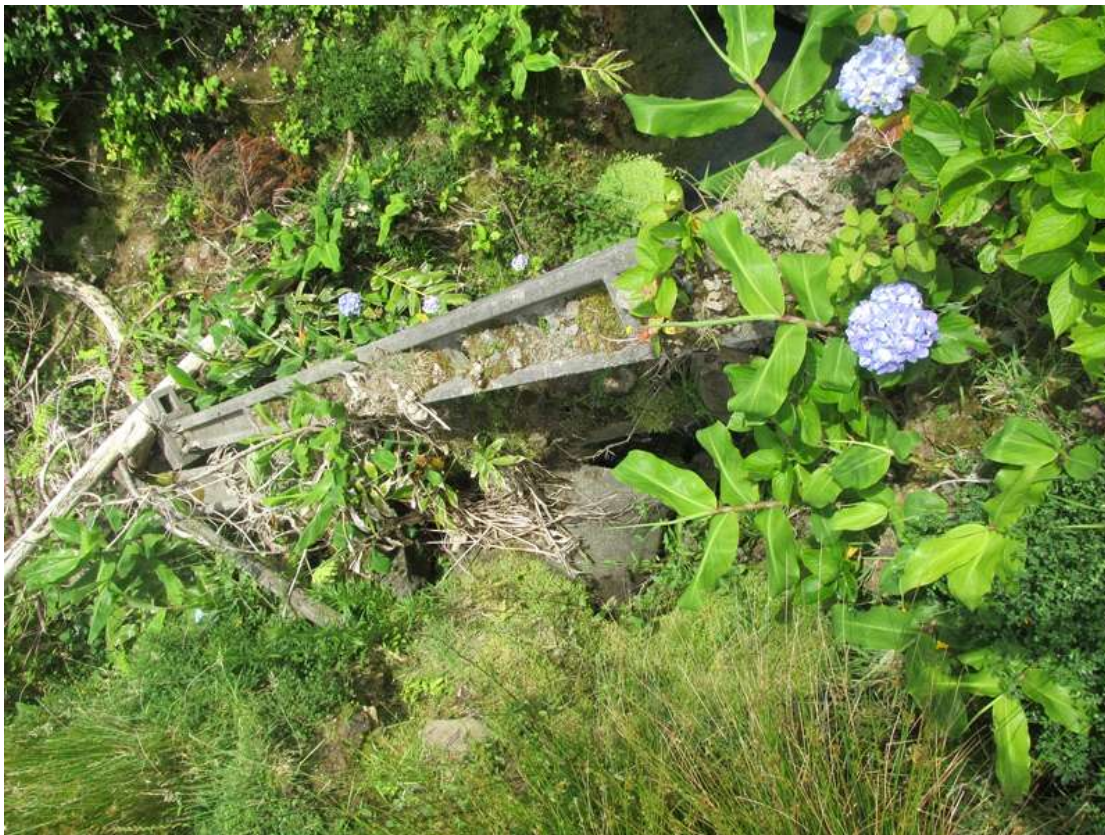
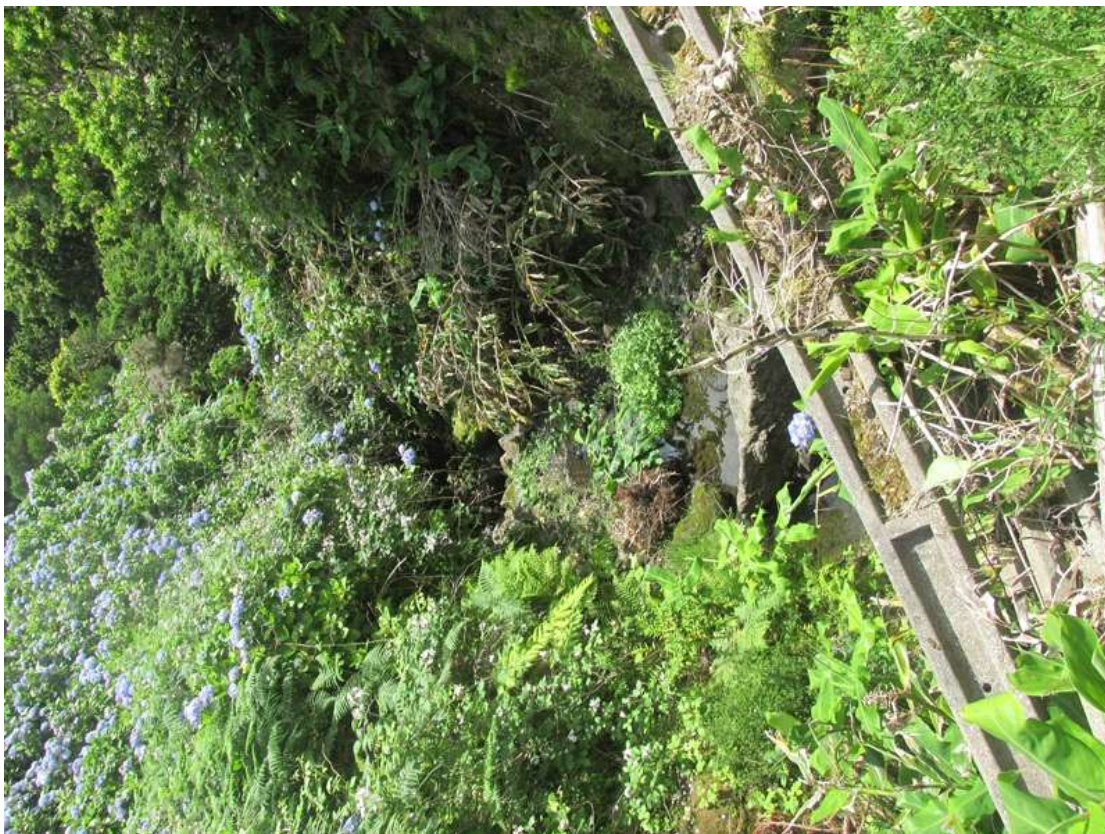
Instabilidade de infraestrutura  
Assoreamento/Obstrução  
Depósito de resíduos

Encontra-se uma passagem hidráulica de acesso a pastagem, construída rudimentarmente com postes elétricos de betão, e madeiras, com passagem da água de pequenas dimensões, possibilidade de enxurrada obstrução da linha de água

Médio - Gravidade moderada, necessidade de ação preventiva

Construção ilegal de passagem hidráulica

Tipo de intervenção Construção de Passagem Hidráulica

Descrição geral das propostas de intervenção reconstrução/reforço passagem hidráulica, limpeza de vegetação e resíduos

Prioridade/Urgência Médio - Gravidade moderada, resposta a médio prazo

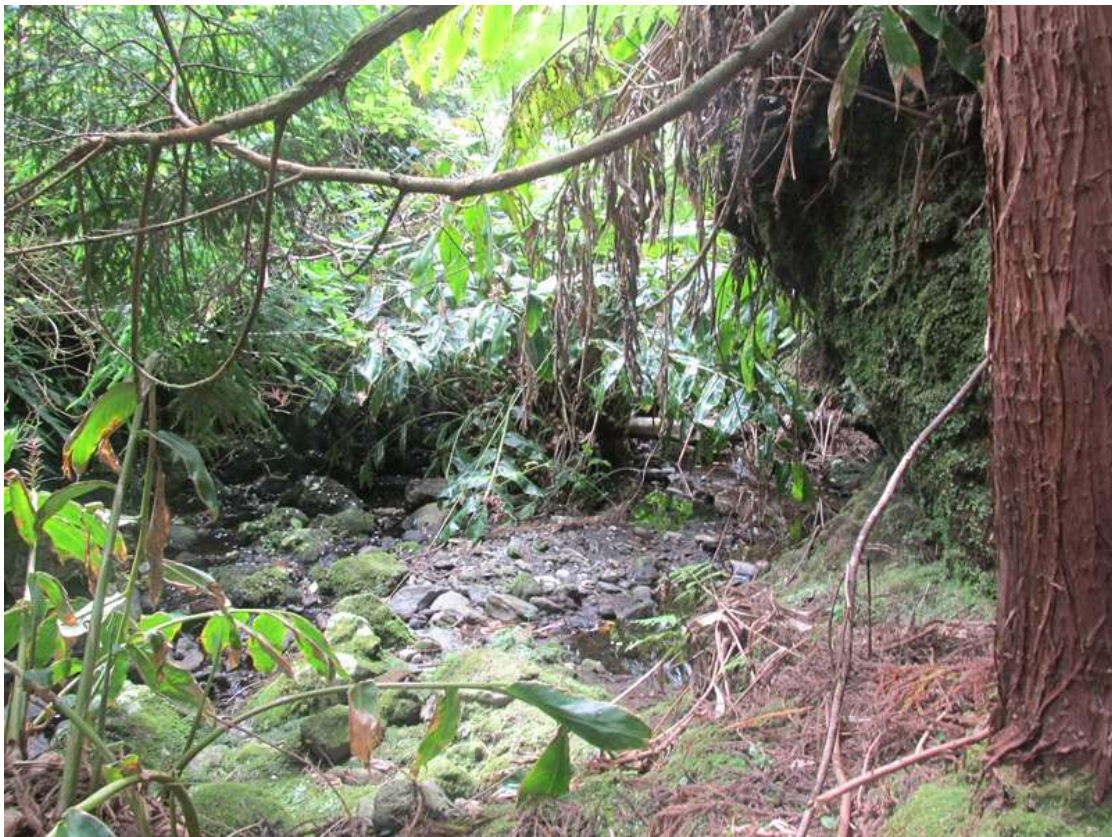
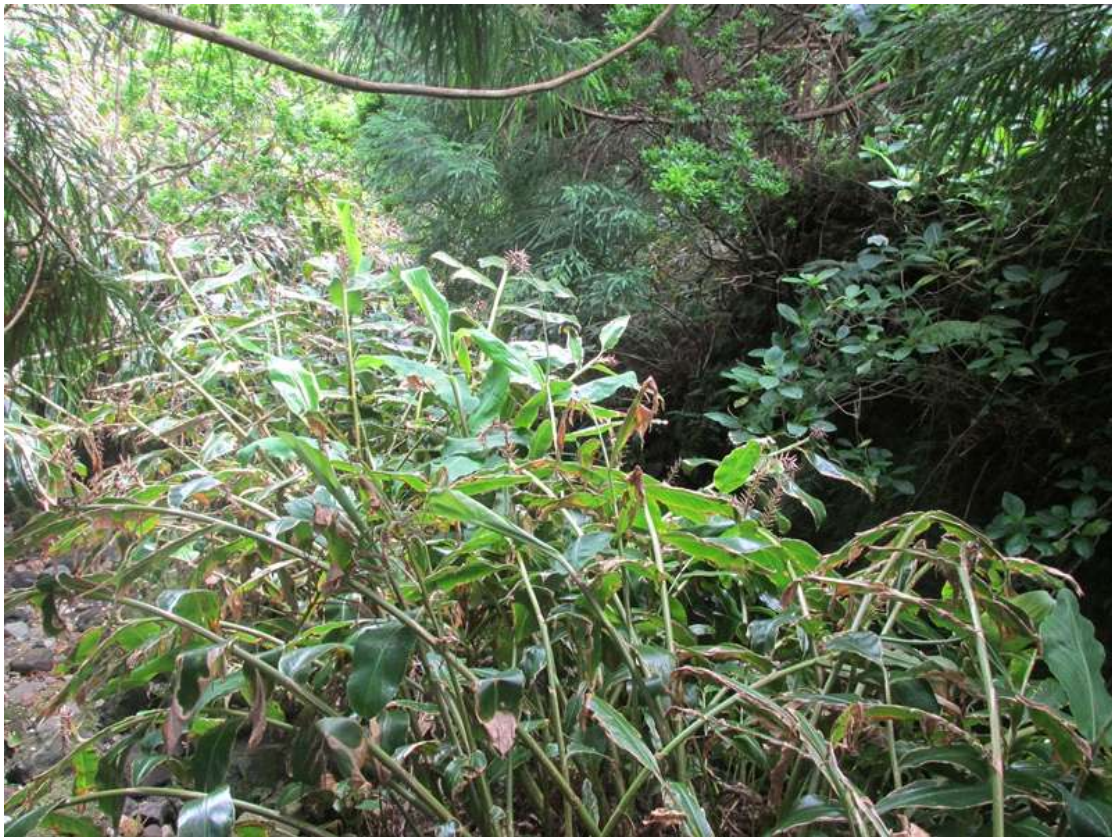
Tipo de ocorrência relatada Outros

Descrição da ocorrência existencia de vegetação cana roca e outros pequenos arbustos

Gravidade Pouco grave - Situação pontual, sem riscos imediatos

falta de limpeza de vegetação

Limpeza de vegetação

limpeza de vegetação

Pouco urgente - Risco menor, sem necessidade de resposta imediata
