## ANEXO II

### FORMULÁRIOS

DSRHOT/RIBEIRAS/2014/127 até DSRHOT/RIBEIRAS/2014/155

## Registo de ocorrências em ribeiras 2014

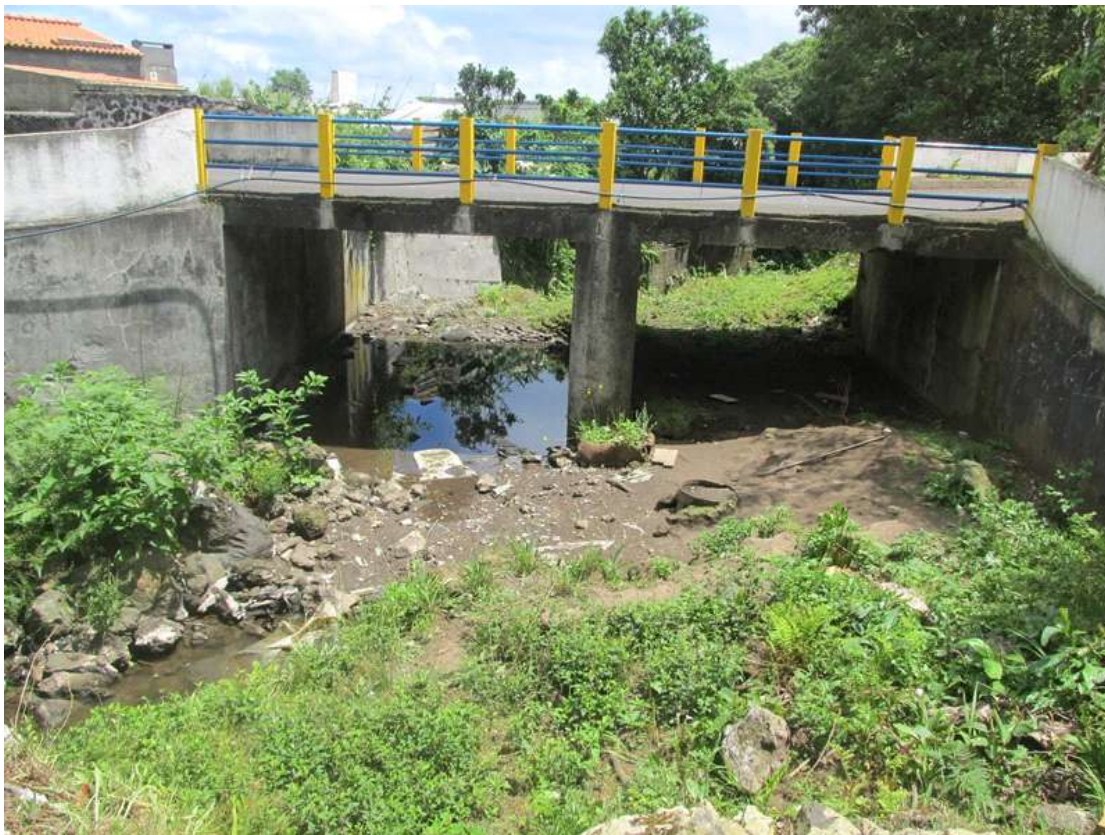
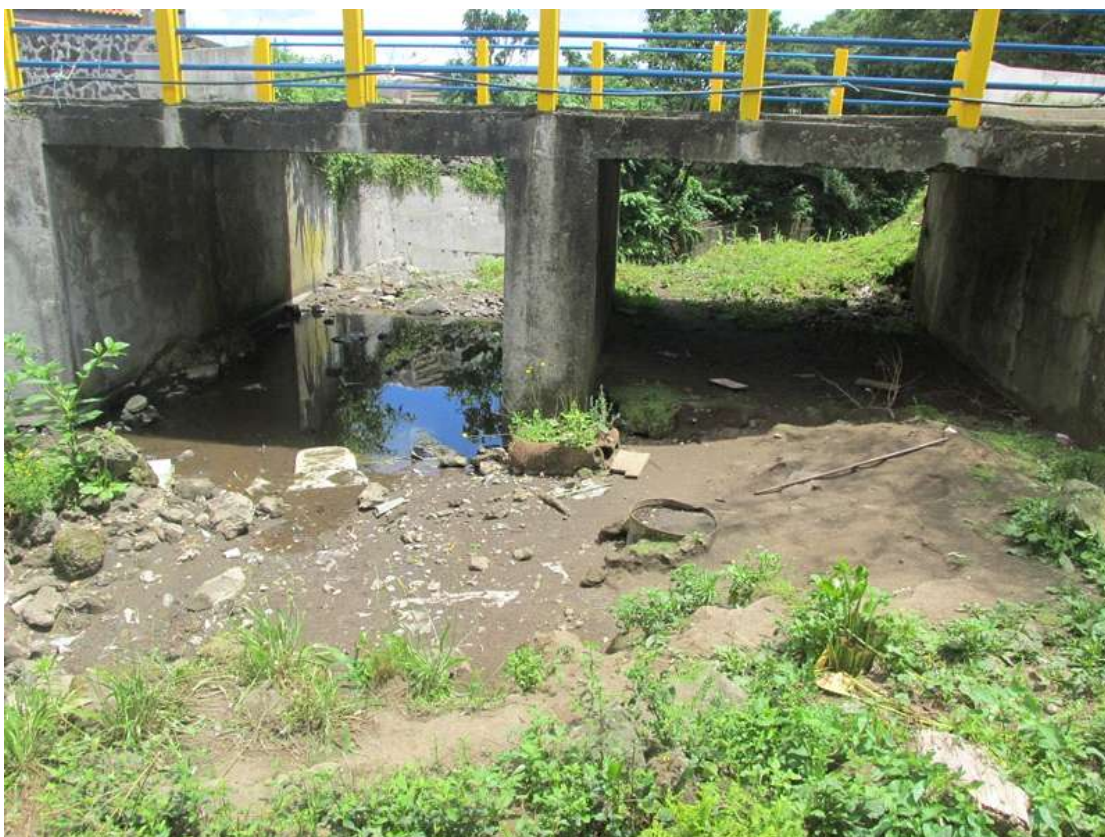
Assoreamento/Obstrução  
Depósito de resíduos

passagem hidráulica encontra-se assoreada debaixo de tabuleiro da ponte, provocando a passagem da água apenas por um dos lados da passagem, que vai em direção ao taludo, provocando a instabilidade do mesmo, que faz margem com uma habitação!

Médio - Gravidade moderada, necessidade de ação preventiva

Descrição das possíveis causas das ocorrências falta de dessoramento das terras por baixo a ponte

Tipo de intervenção Desassoreamento

Descrição geral das propostas de intervenção dessoramento das terras
