Extrato do relatório INSP-TER/2016/123 INT-IRA/2016/218

1 – Dados gerais da inspeção

Nome: Grota dos Calrinhos e Pronicol, Produtos Lácteos, SA. - Fábrica de laticínios da Quinta de São Luís

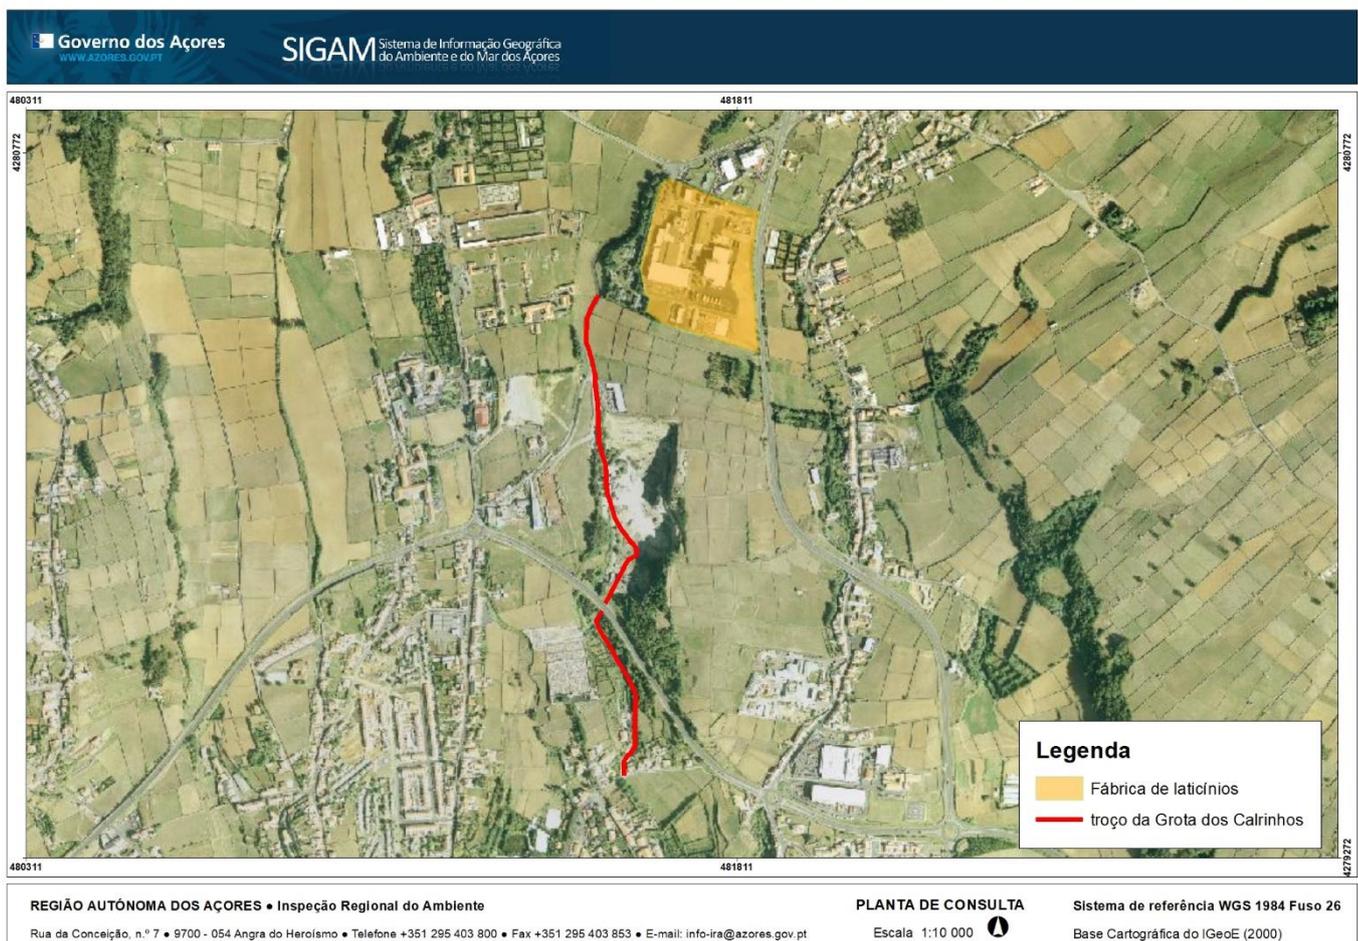
Figura 1: Localização do local inspecionado. A linha vermelha assinala o percurso percorrido junto ao leito da Grota dos Calrinhos, efetuado de jusante para montante (sul-norte) até ao ponto assinalado a vermelho, que corresponde ao local de descarga de águas residuais da Pronicol. A localização da Pronicol está assinalada com o polígono laranja.

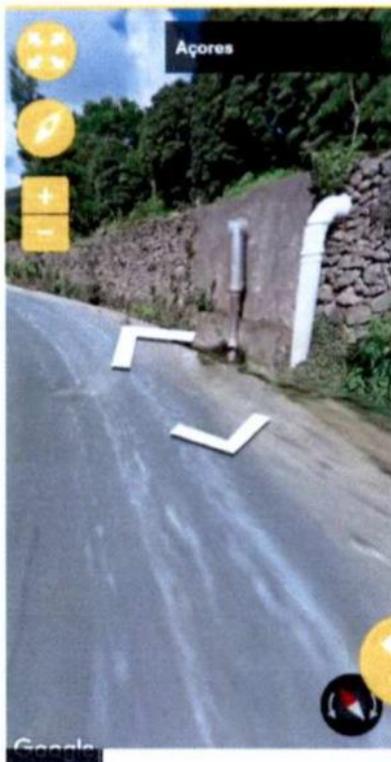
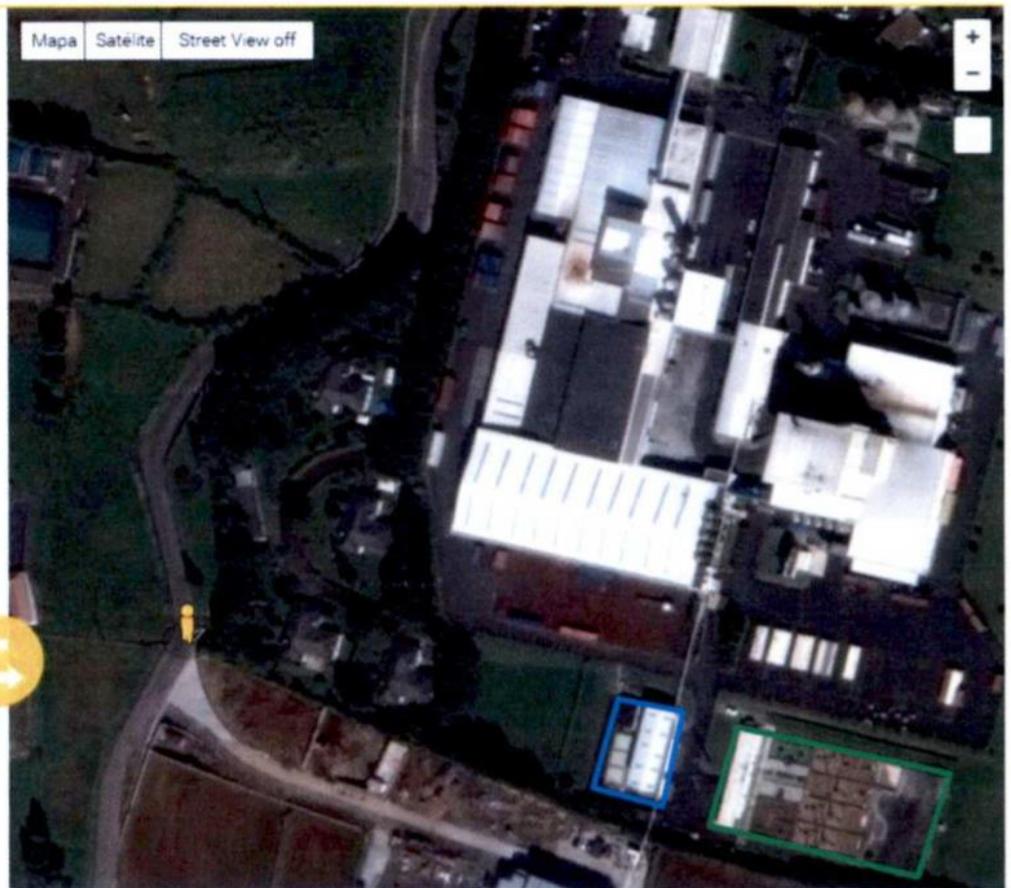
Figuras 2 e 3: Localização das condutas para descarga de águas pluviais e de águas residuais industriais tratadas da fábrica da Pronicol e localização do sistema de tratamento das águas residuais industriais (pré-tratamento – polígono azul e ETARI – Estação de Tratamento de Águas Residuais Industriais – polígono verde).
