## Síntese – ilha Graciosa

### Santa Cruz da Graciosa

## Registo de ocorrências em ribeiras

**Referência** AHA/RIBEIRAS/2013/034

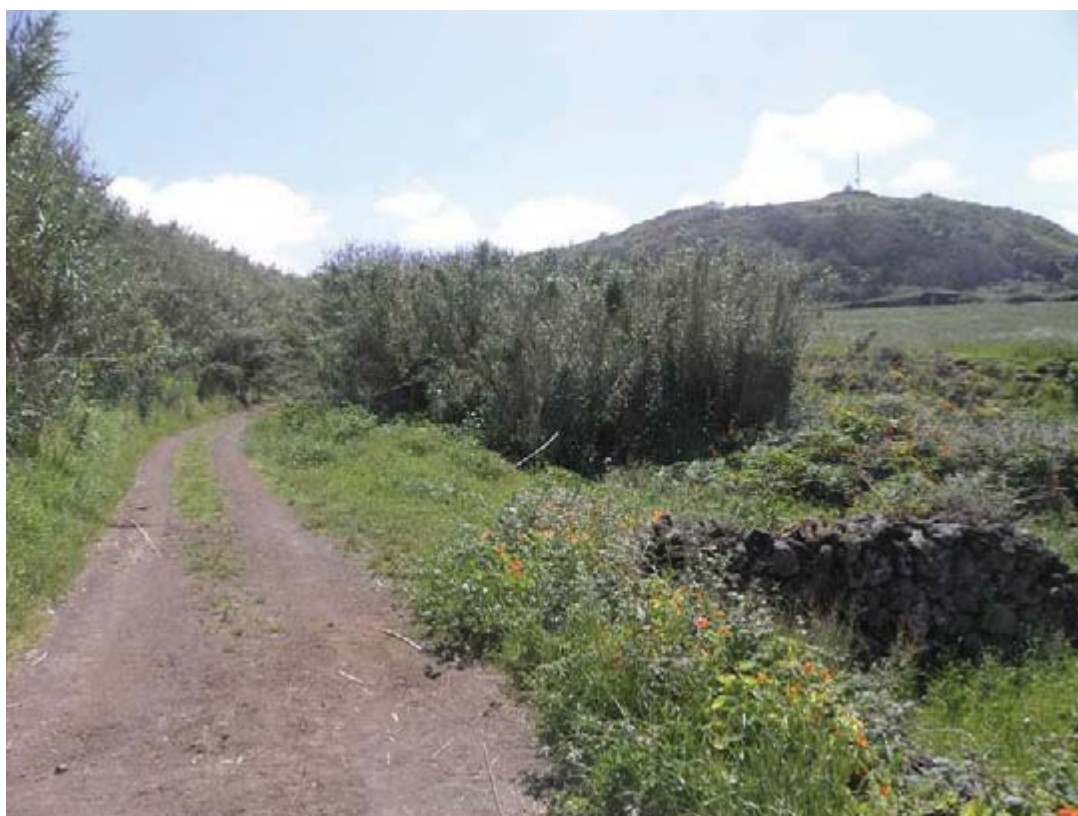
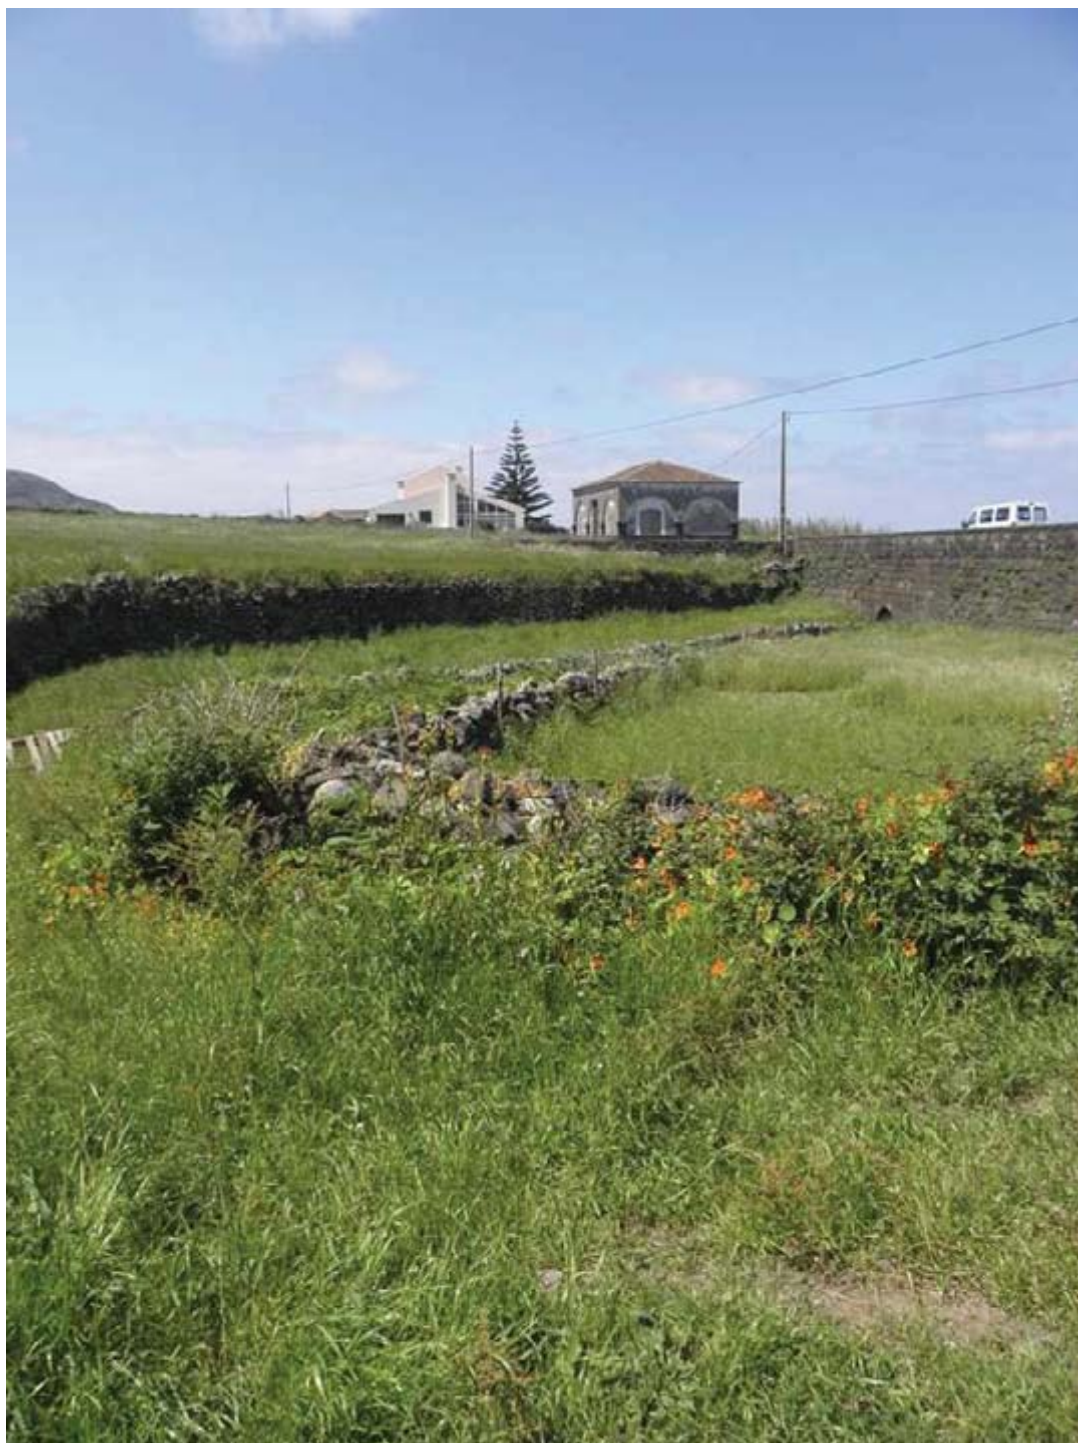
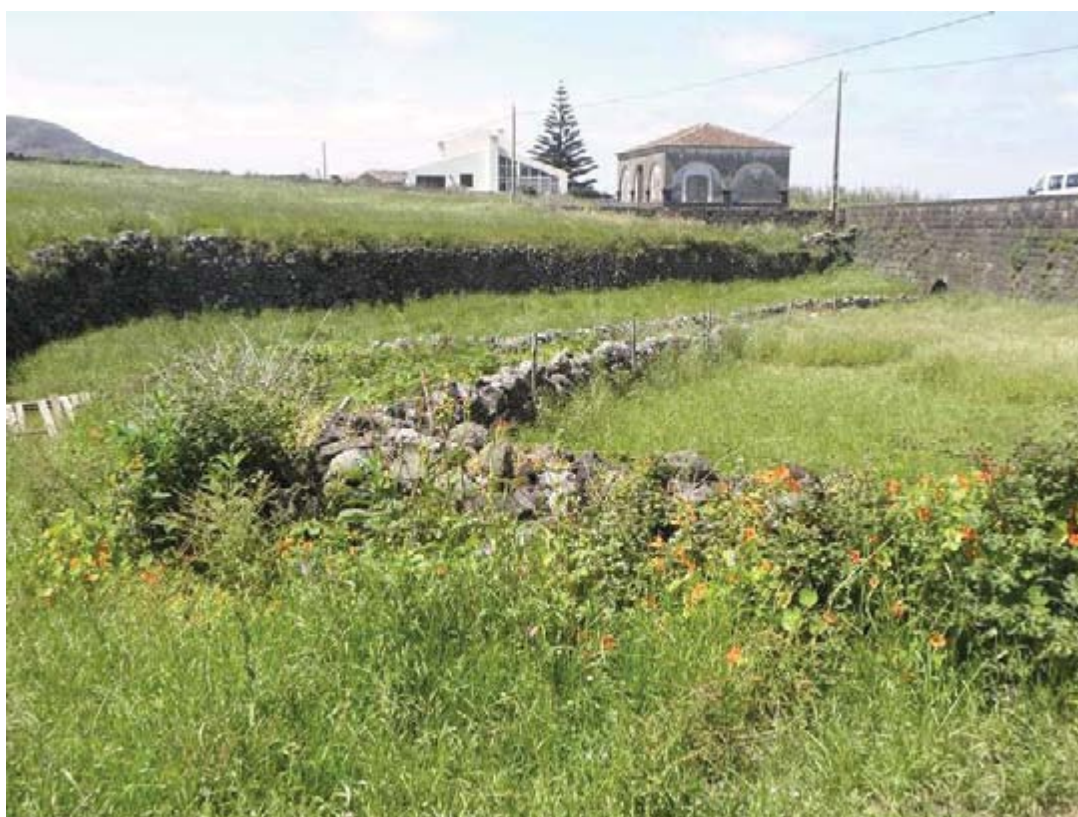
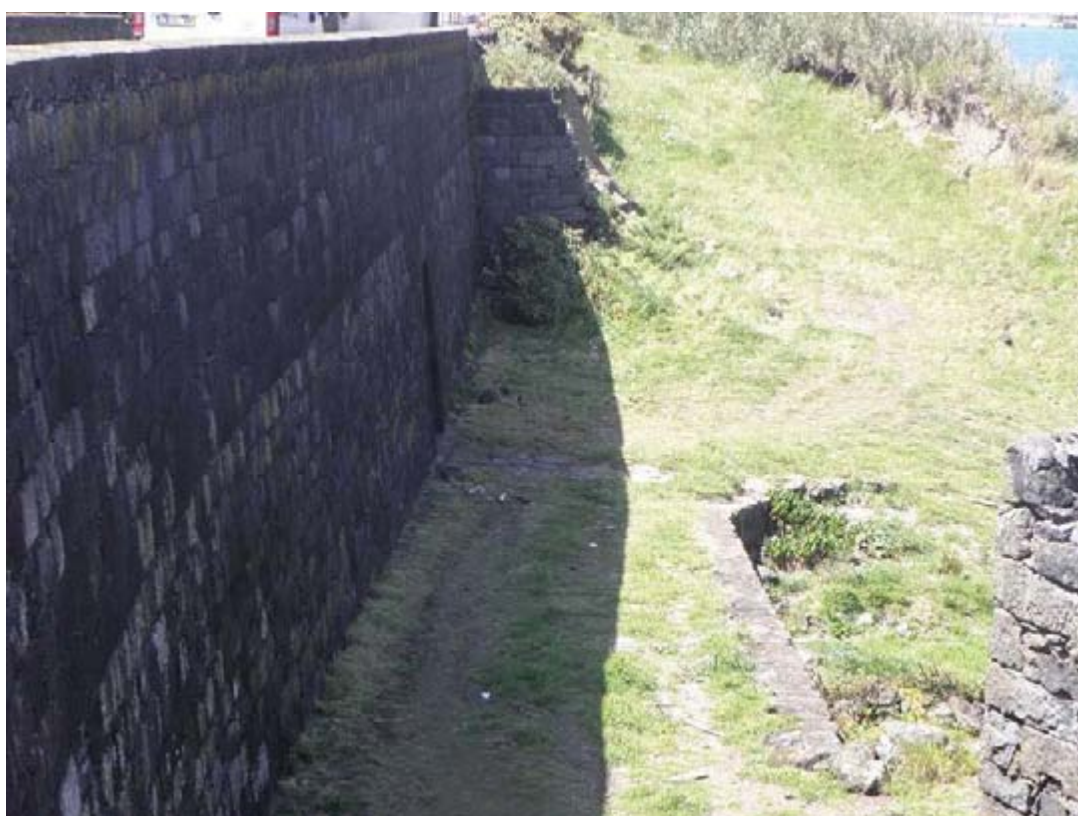
**Descrição da ocorrência** Crescimento de canas (*Arundo donax* L.), silvas (*Rubus ulmifolius* schott) e outras infestantes, que estão a obstruir o seguimento da água.

**Gravidade** Pouco urgente - Situação pontual, sem riscos imediatos

| <b>Causas das ocorrências</b> | Falta de limpeza e desbaste das infestantes. |

| <b>Propostas de intervenção</b> | Limpeza e corte das infestantes, como é o caso das canas ( <i>Arundo donax</i> L.) e silvas ( <i>Rubus ulmifolius</i> schott). |

| <b>Prioridade/Urgência</b> | Pouco urgente - Risco menor, sem necessidade de resposta imediata |

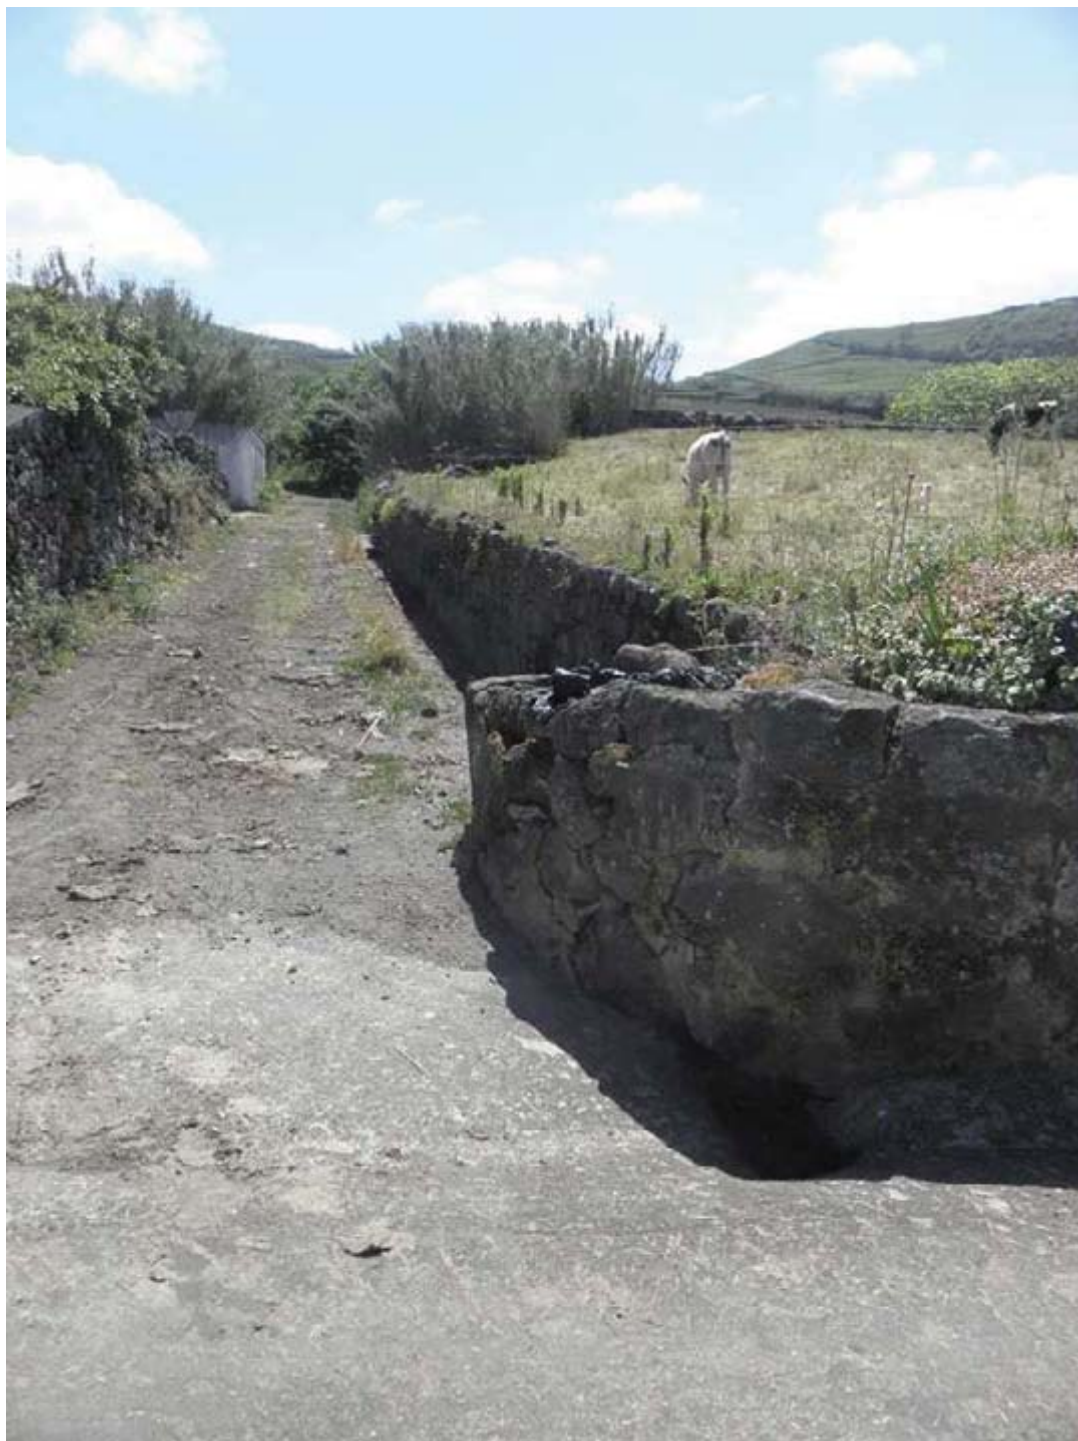
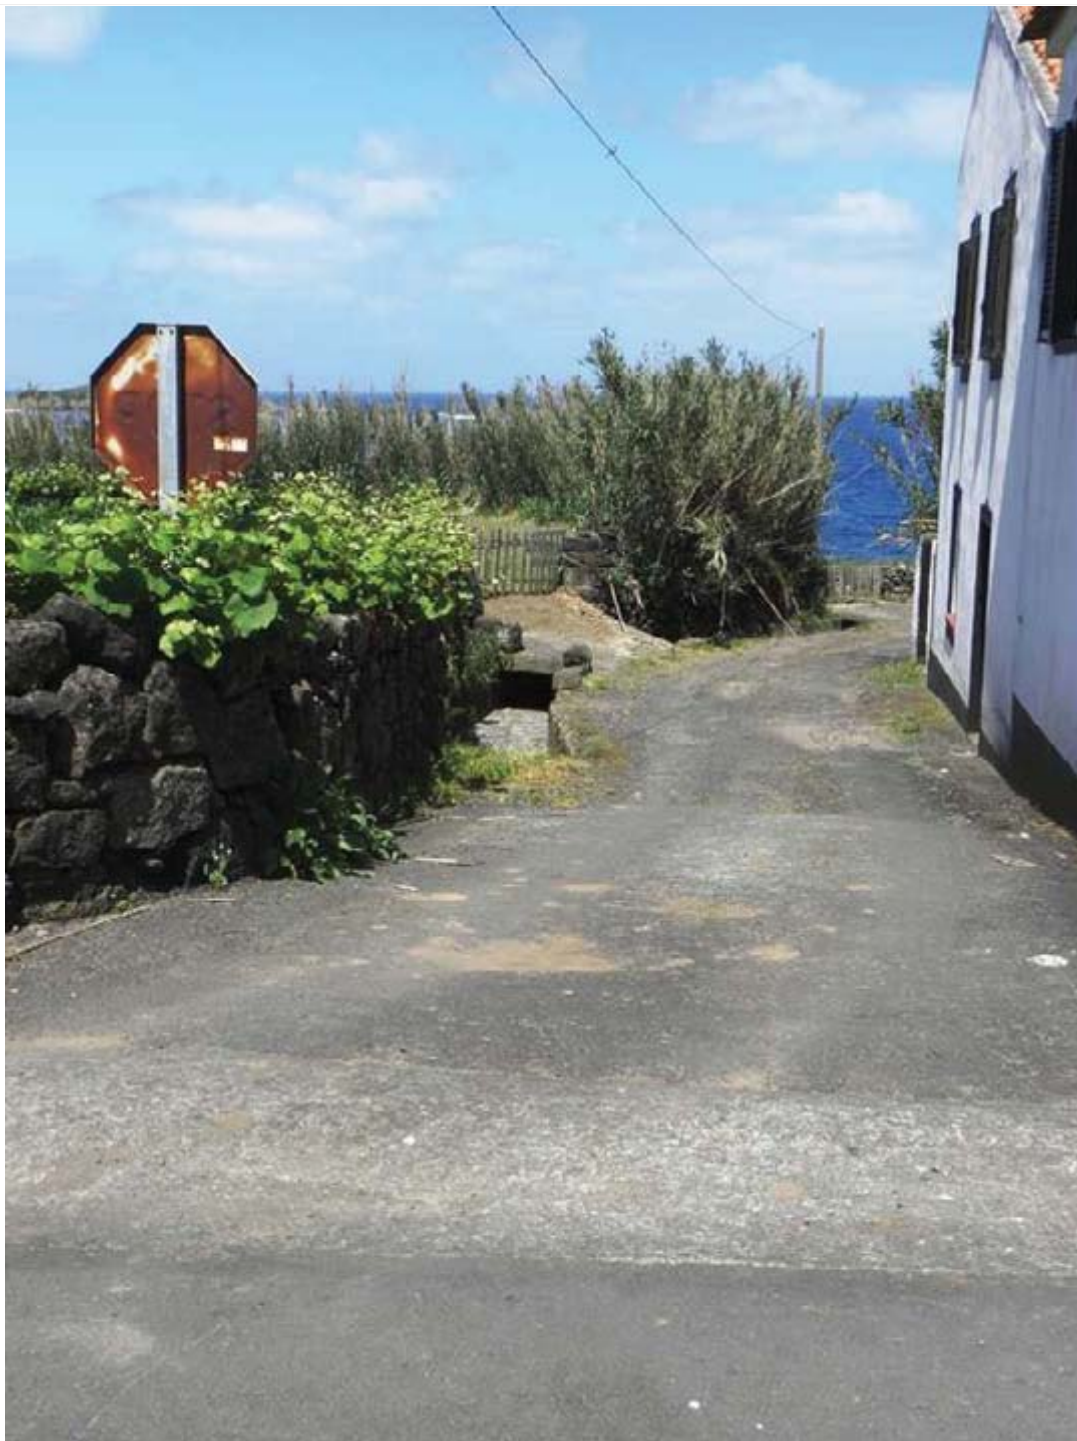
Não se verifica qualquer tipo de ocorrência.

Pouco urgente - Situação pontual, sem riscos imediatos

Eventualidade de alguma limpeza de pedras.

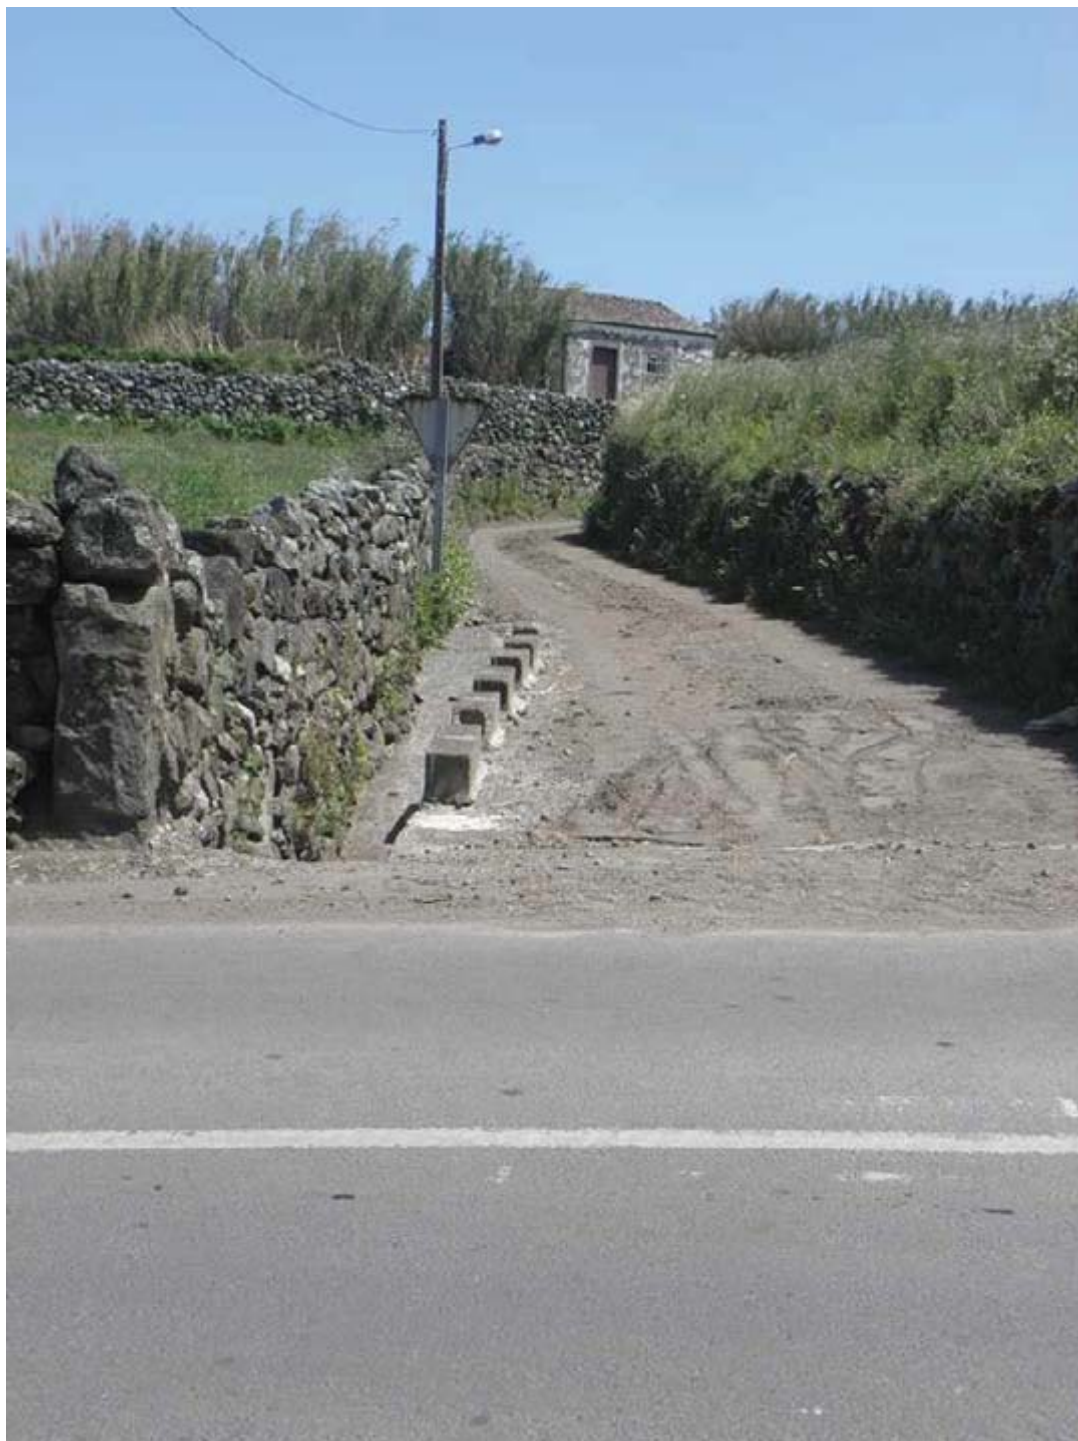
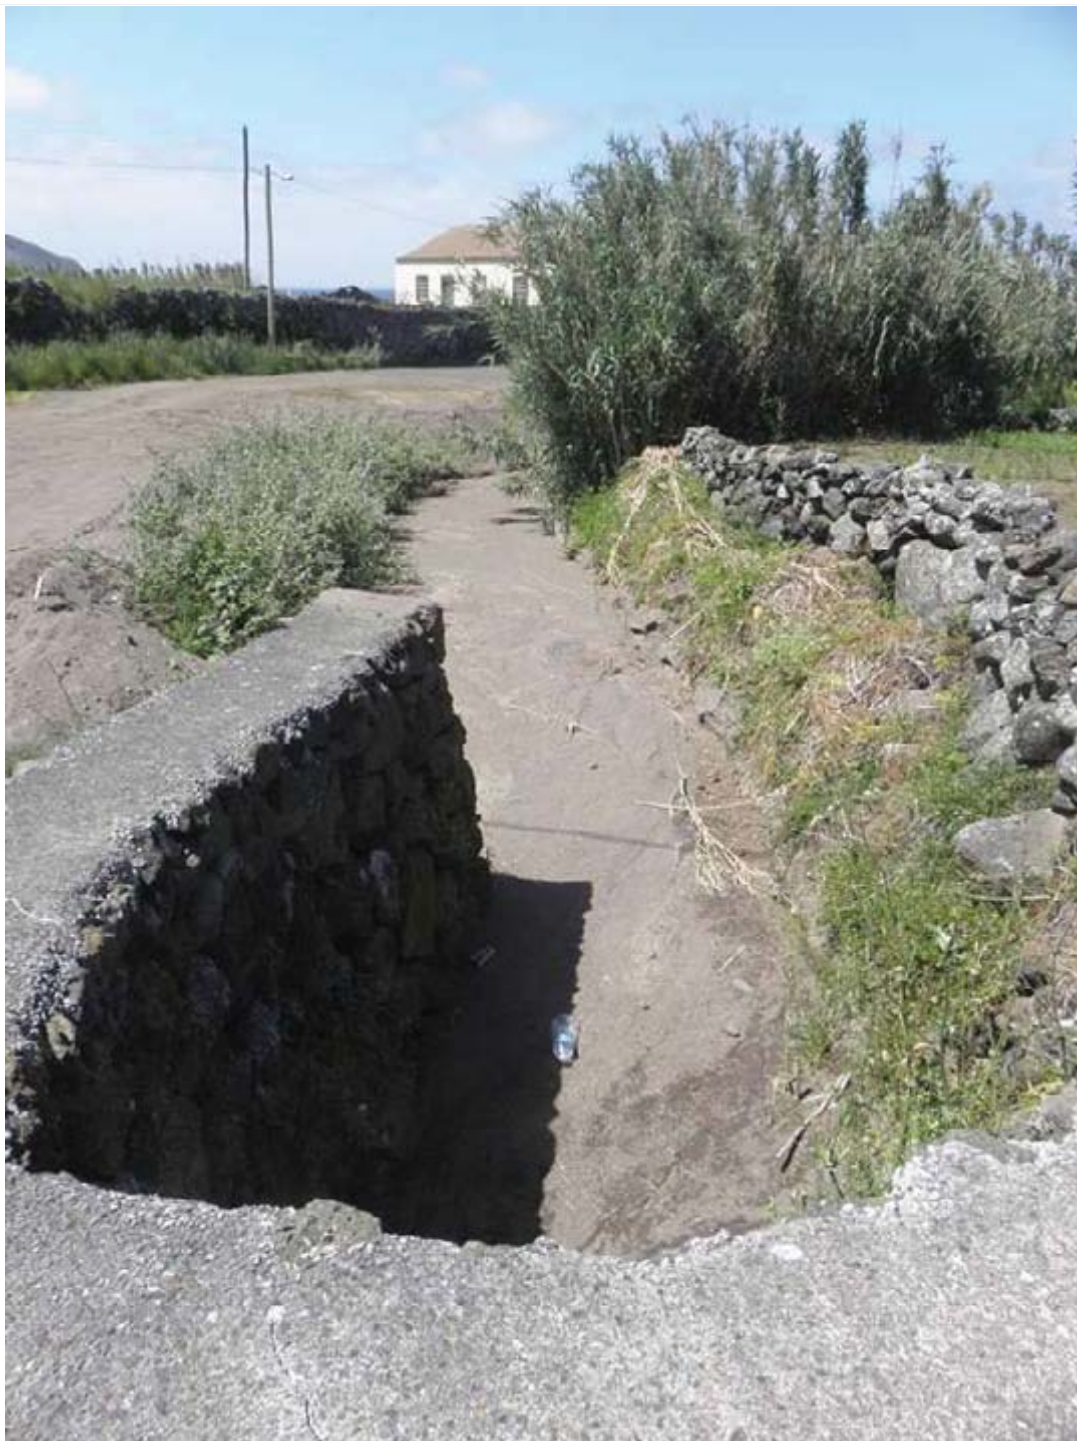
Não se verifica qualquer tipo de ocorrência.

Não se verifica causas.

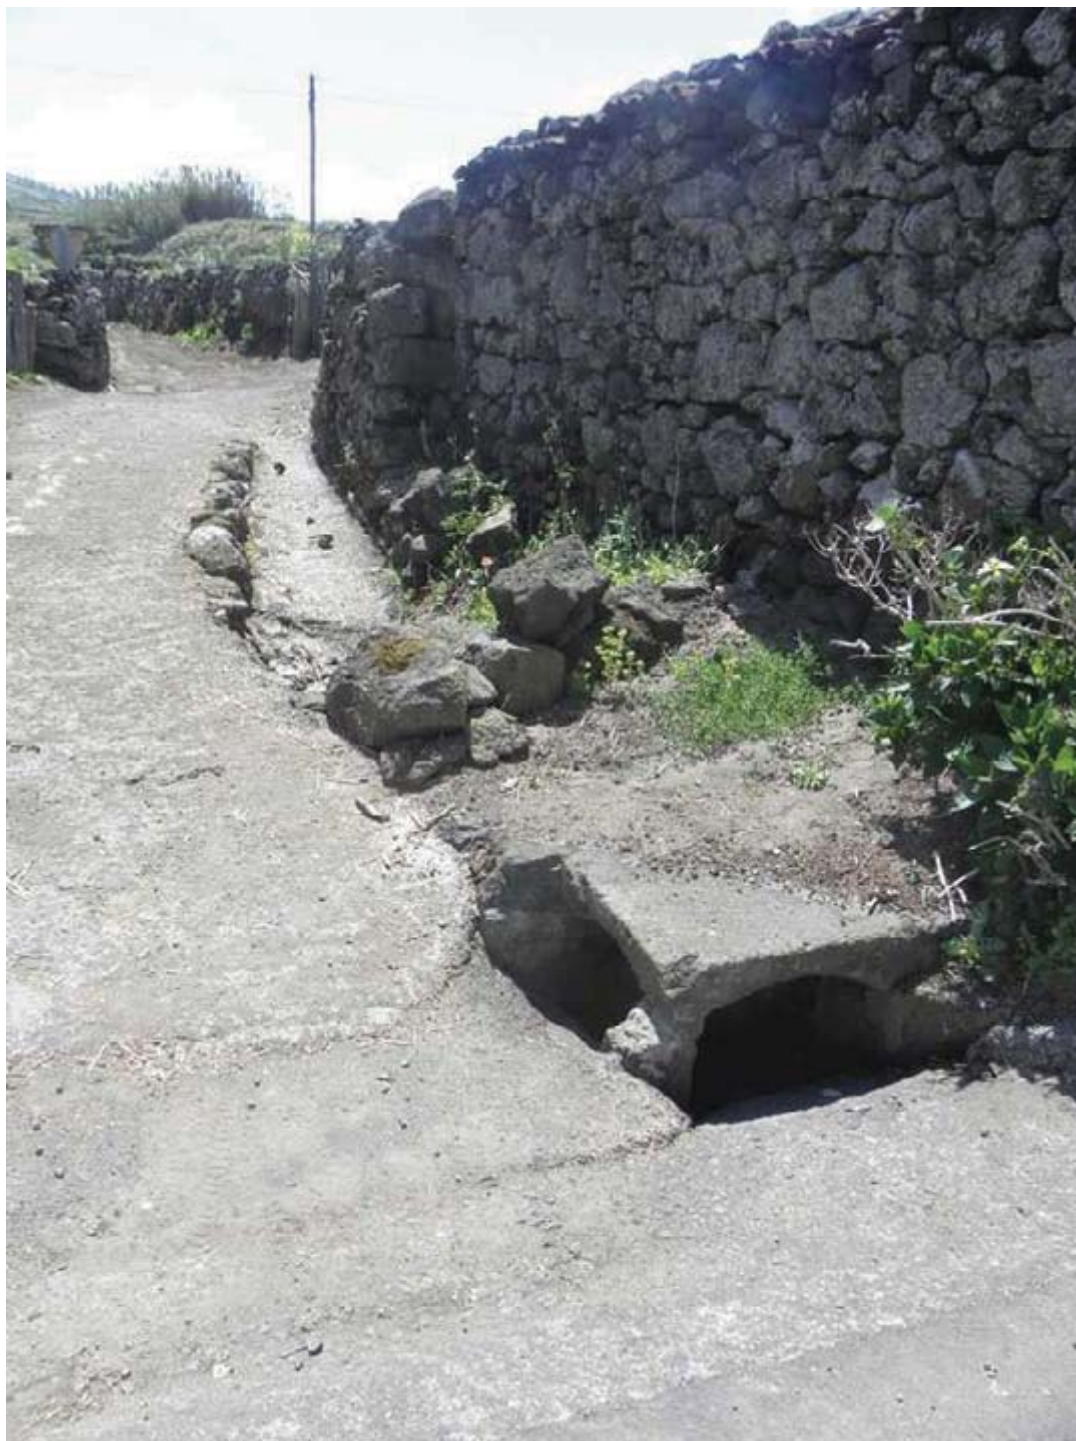
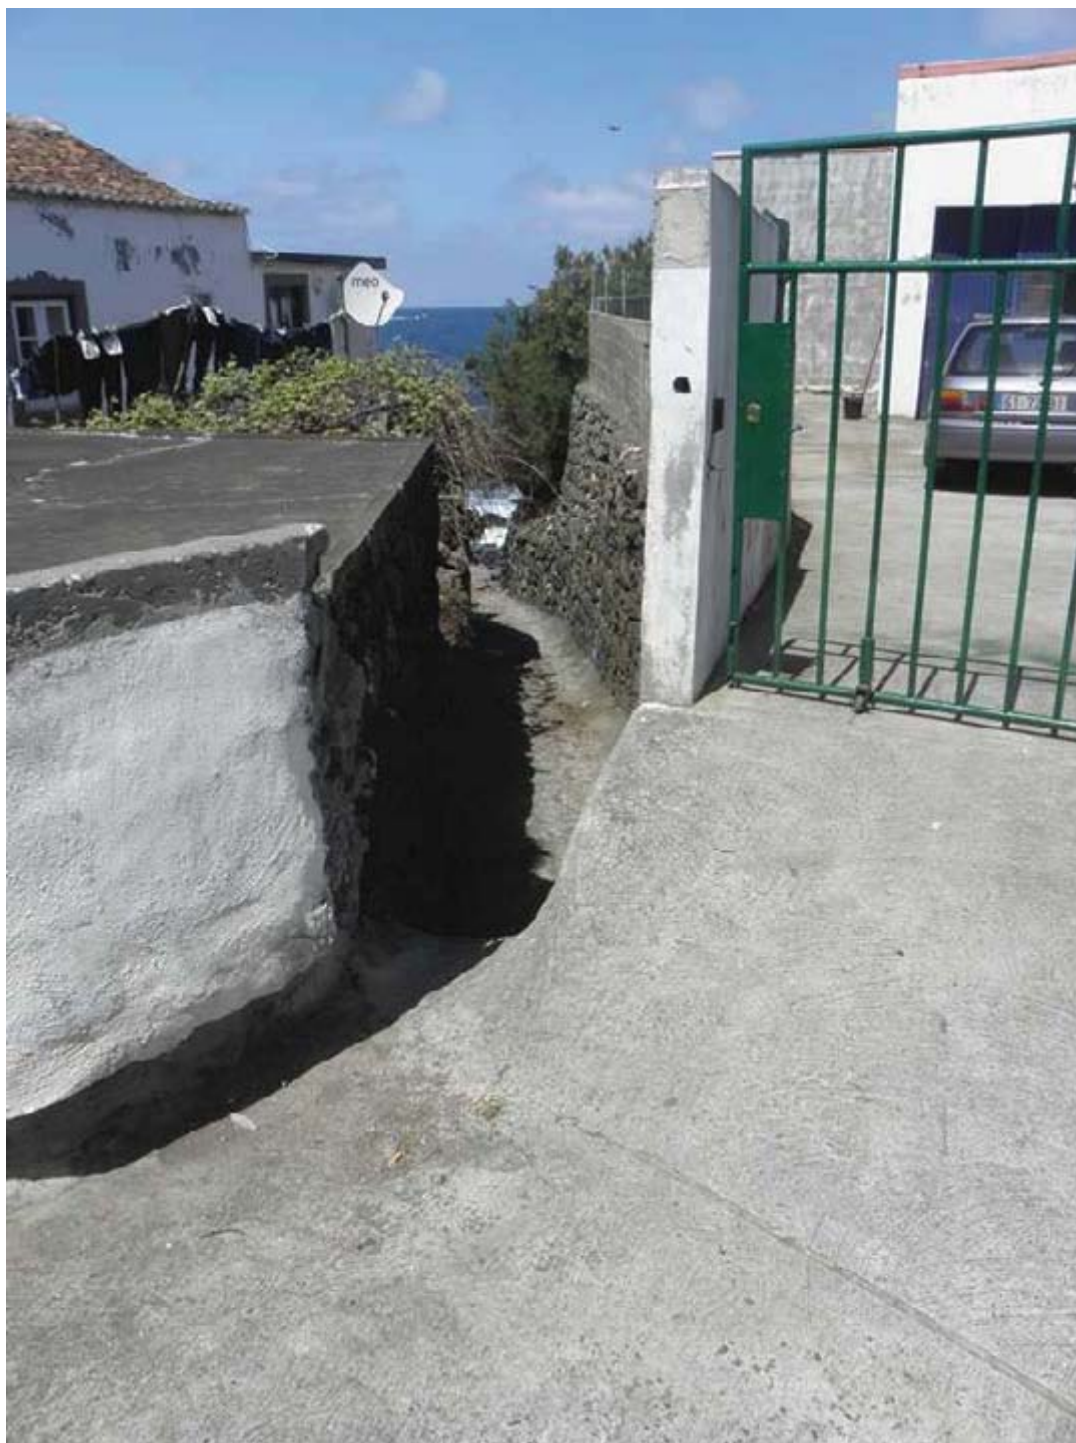
Pequena derrocada linha de água a montante da Estrada Regional 1.ª-2.ª.

Médio - Gravidade moderada, necessidade de ação preventiva

| <b>Causas das ocorrências</b> | Chuvas fortes que causaram a derrocada de algumas pedras. |

| <b>Propostas de intervenção</b> | Colocação das pedras no muro. |

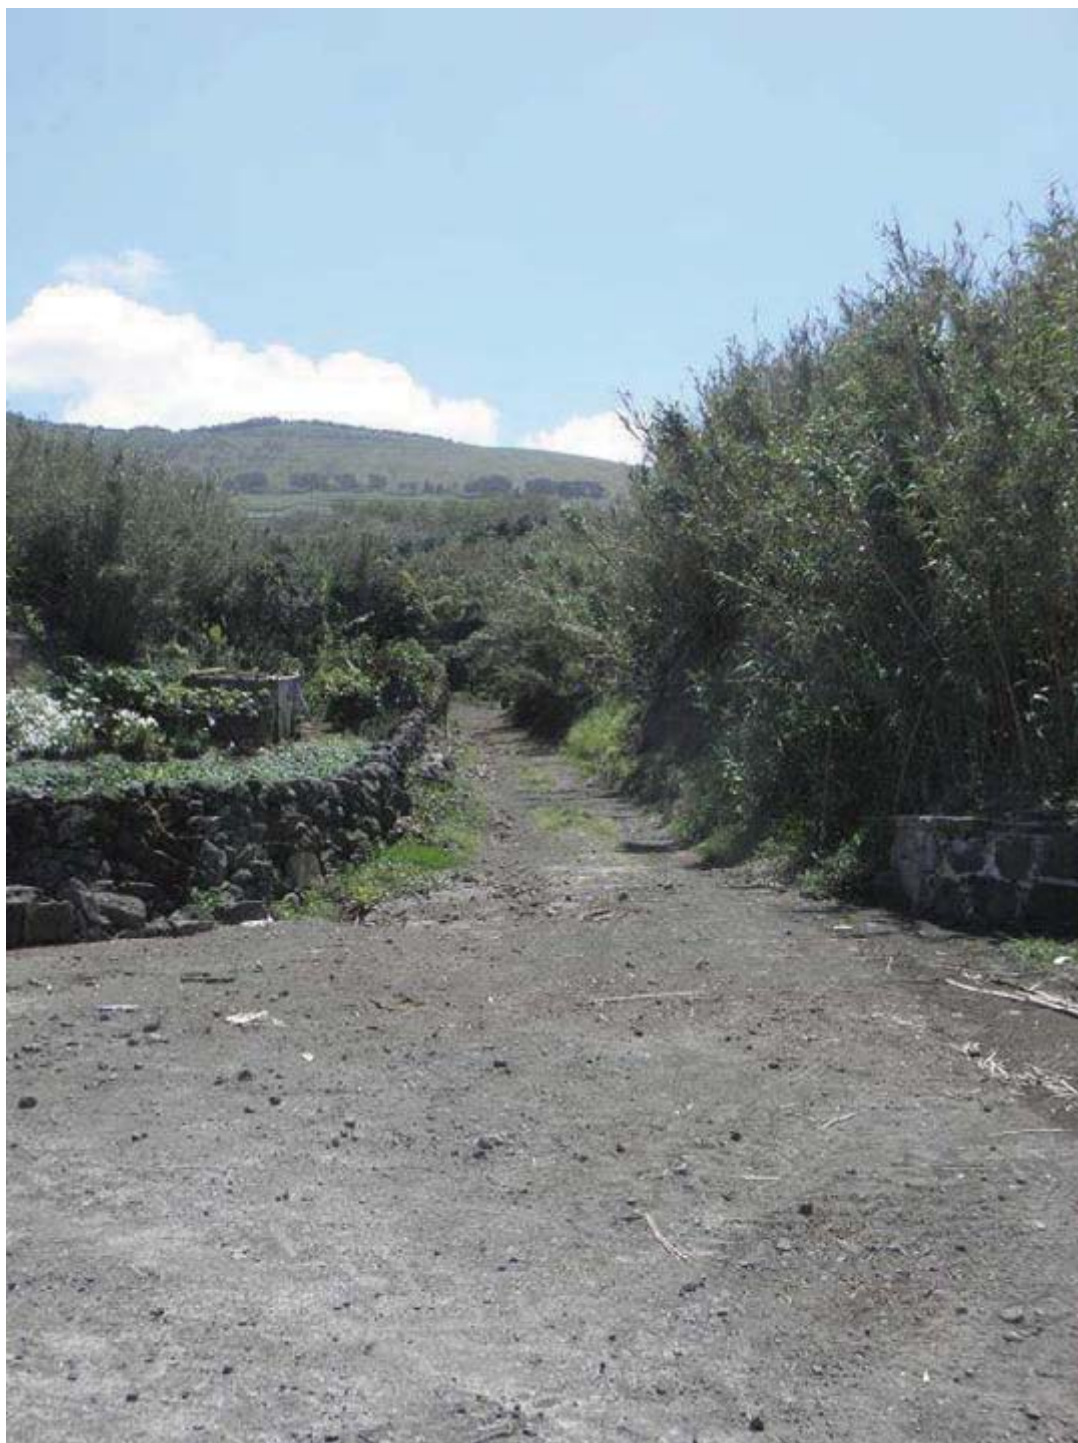
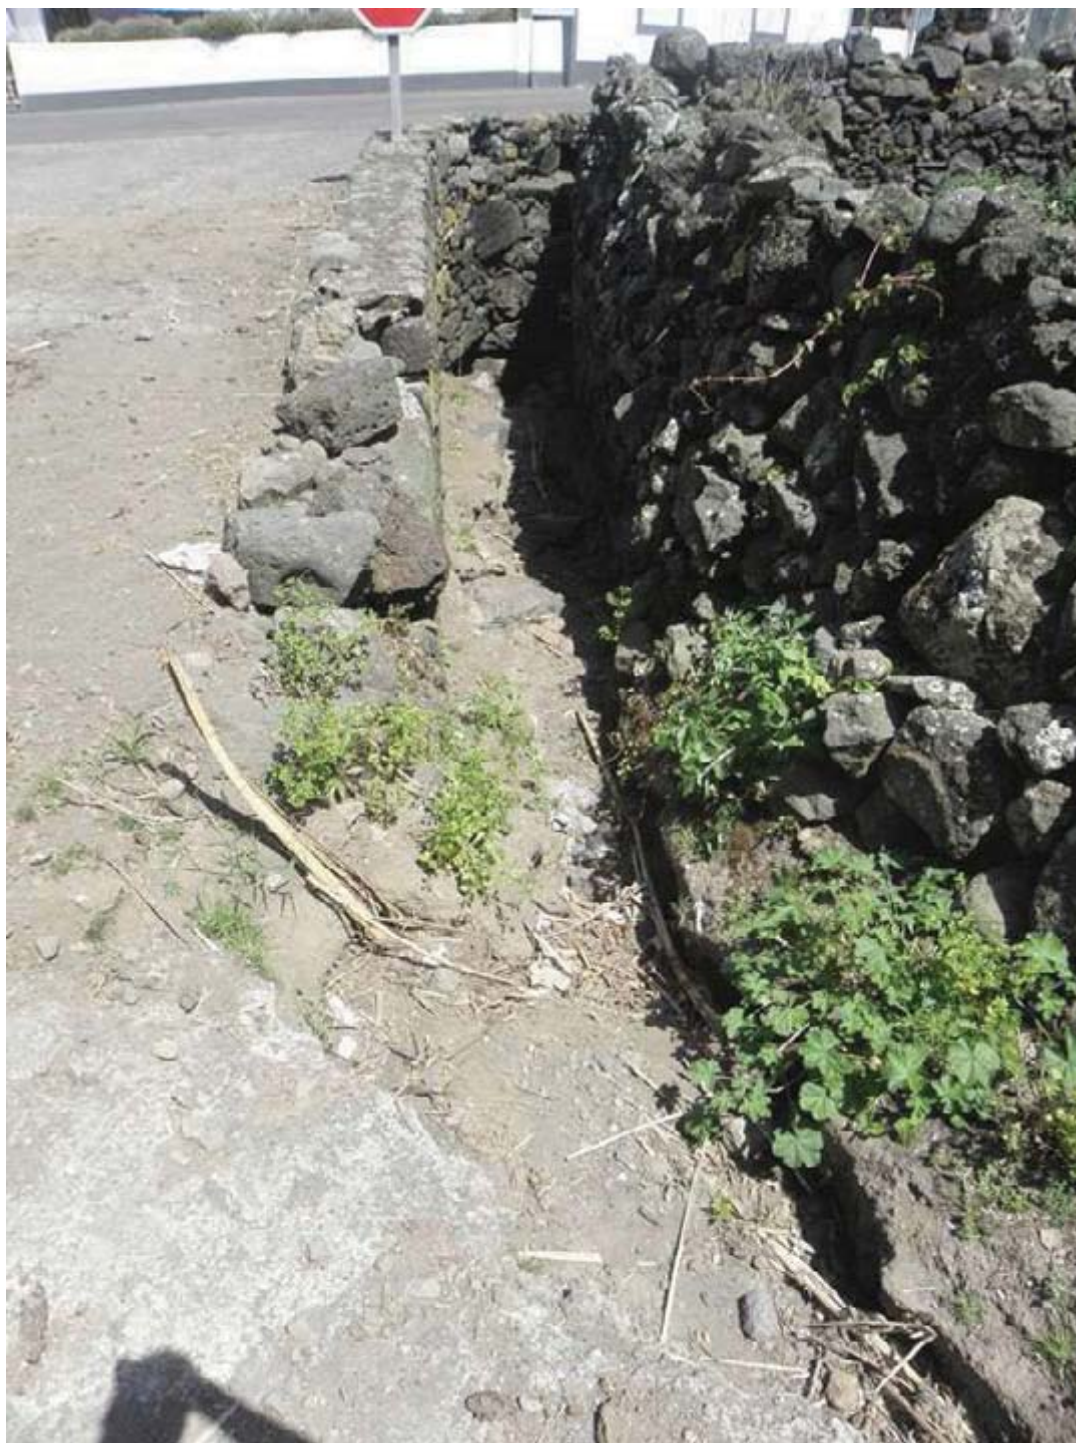
Arrastamento de pedras, terra e resíduos vegetais.

| <b>Causas das ocorrências</b> | Arrastamento de pedras, terra e alguns resíduos vegetais pela chuva. |

| <b>Propostas de intervenção</b> | Limpeza da grotta a montante da estrada regional. Identificar saída a jusante da estrada regional, uma vez que não foi possível identificar a saída da passagem hidráulica, provavelmente foi colmatada com um aterro realizado há anos atrás a jusante da estrada regional. |

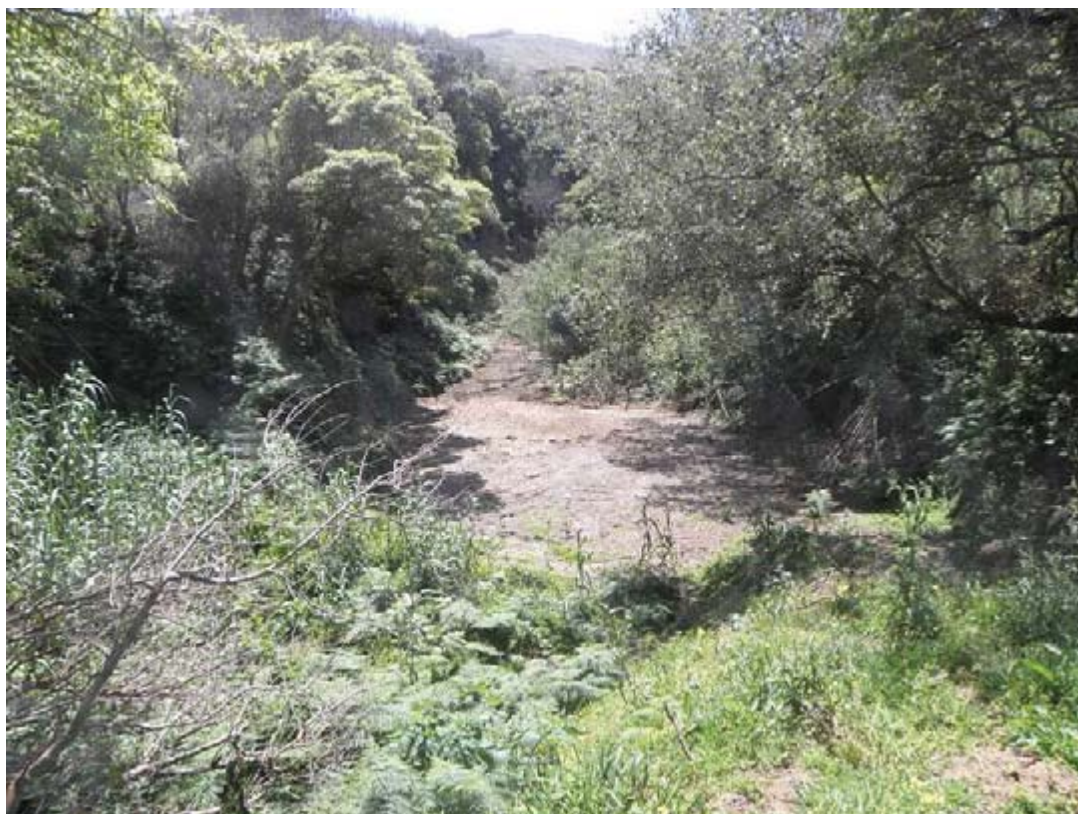
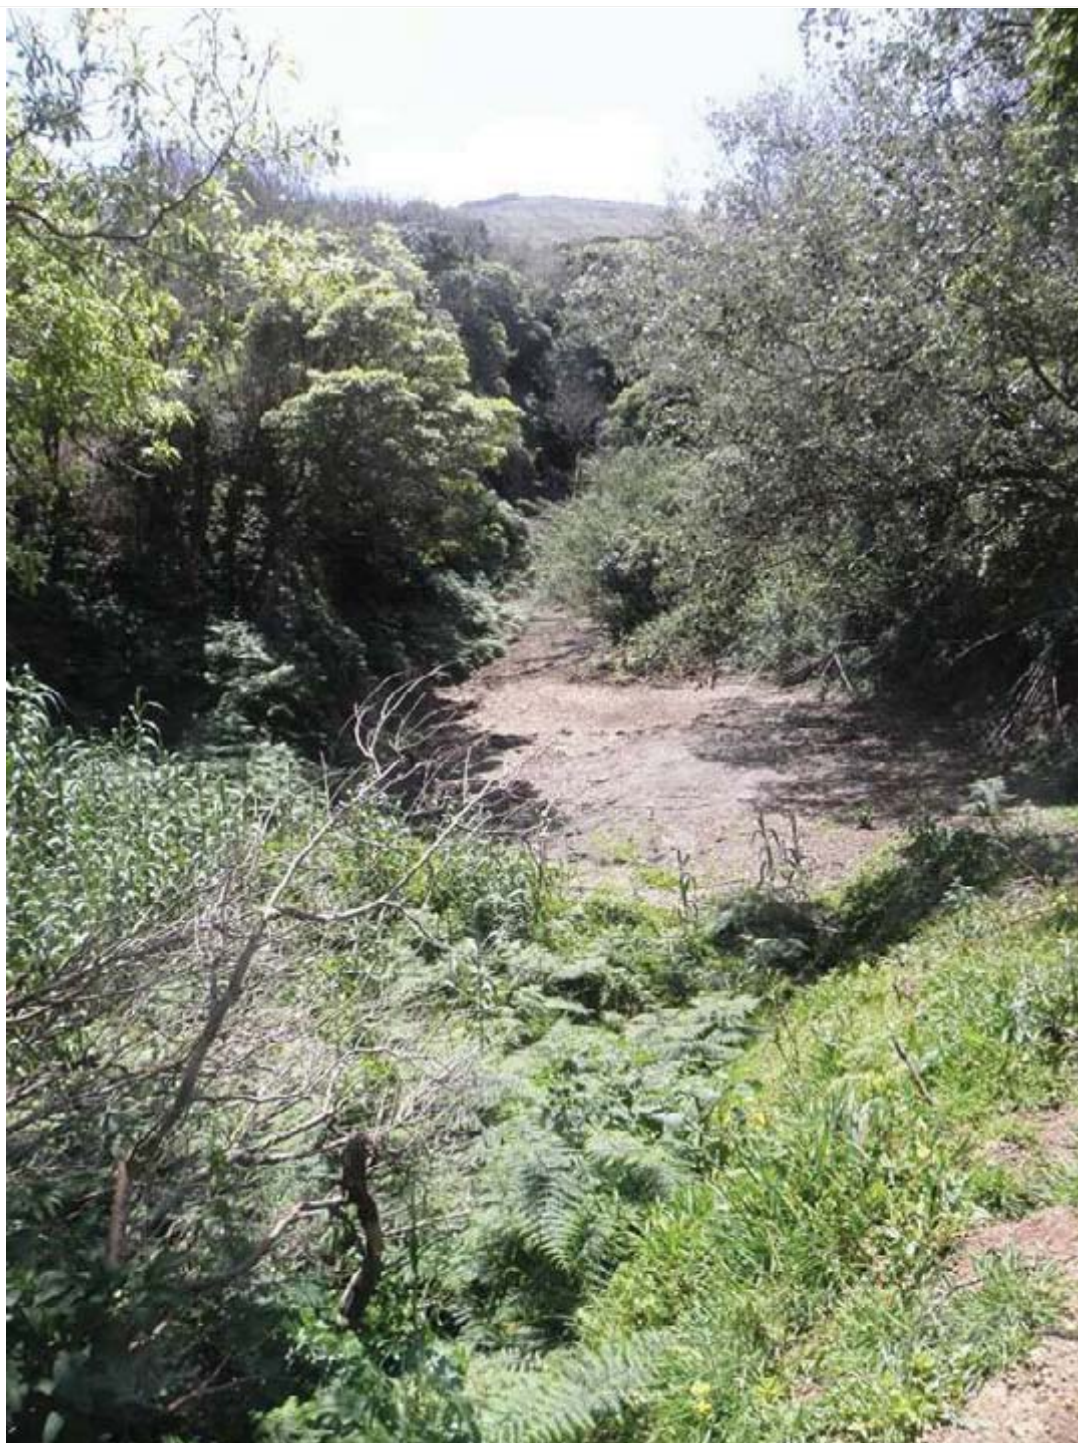
**Descrição da ocorrência** A linha de água não apresenta passagem hidráulica, ocorrência de depósito de terra e pedras.

**Gravidade** Médio - Gravidade moderada, necessidade de ação preventiva

| <b>Causas das ocorrências</b> | A linha de água não apresenta passagem hidráulica, o que fez com que todo o material fica-se parado na zona mais baixa. |

| <b>Propostas de intervenção</b> | Criar saída para passagem hidráulica. |
