## Síntese – ilha Graciosa

### Santa Cruz da Graciosa

## Registo de ocorrências em ribeiras

**Referência** AHA/RIBEIRAS/2013/034

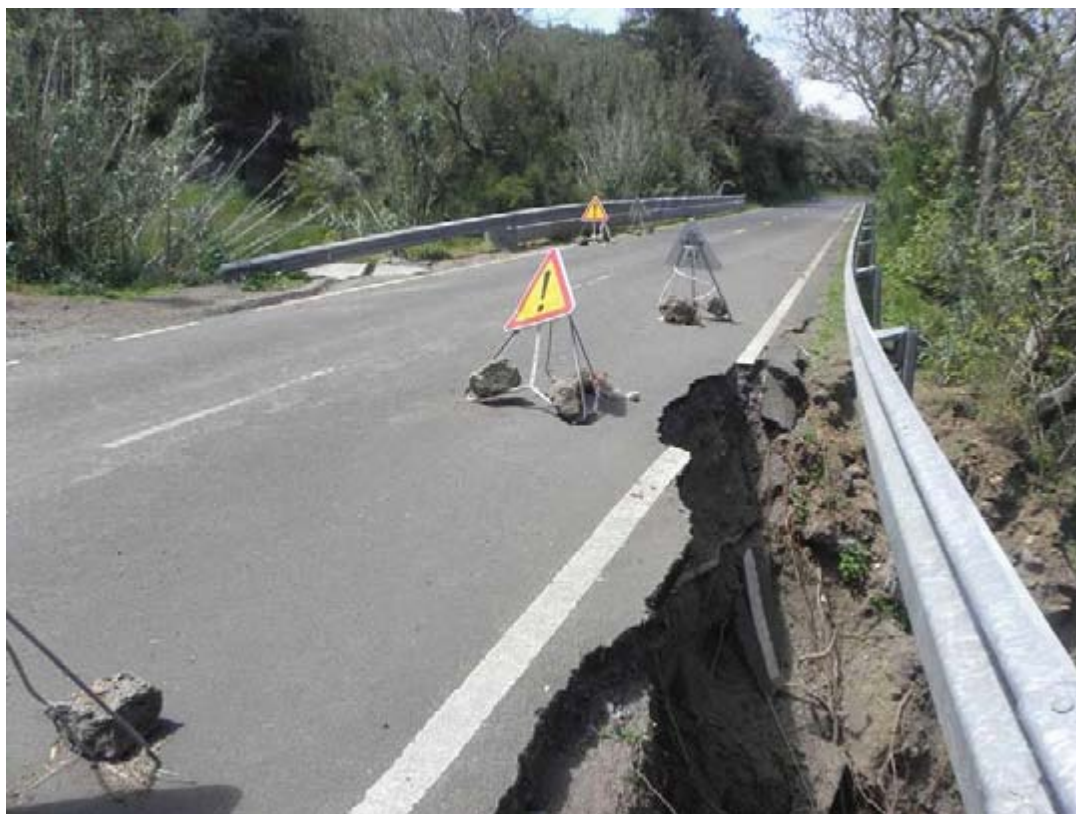
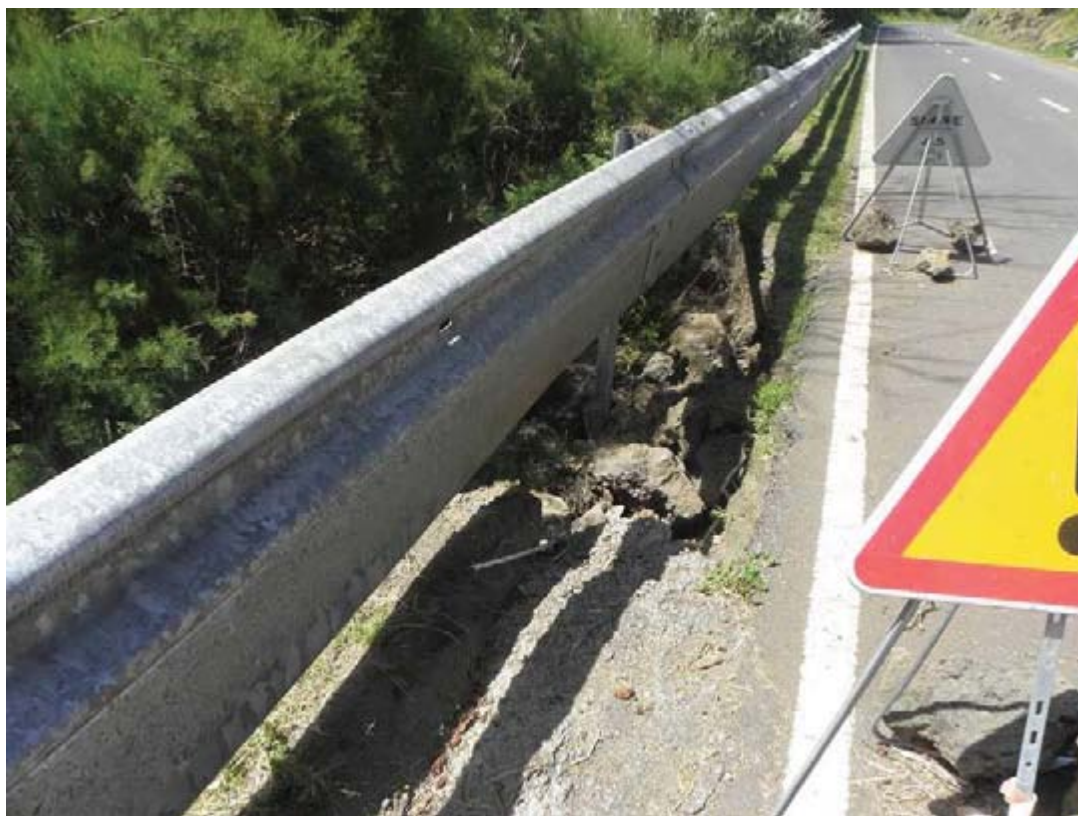
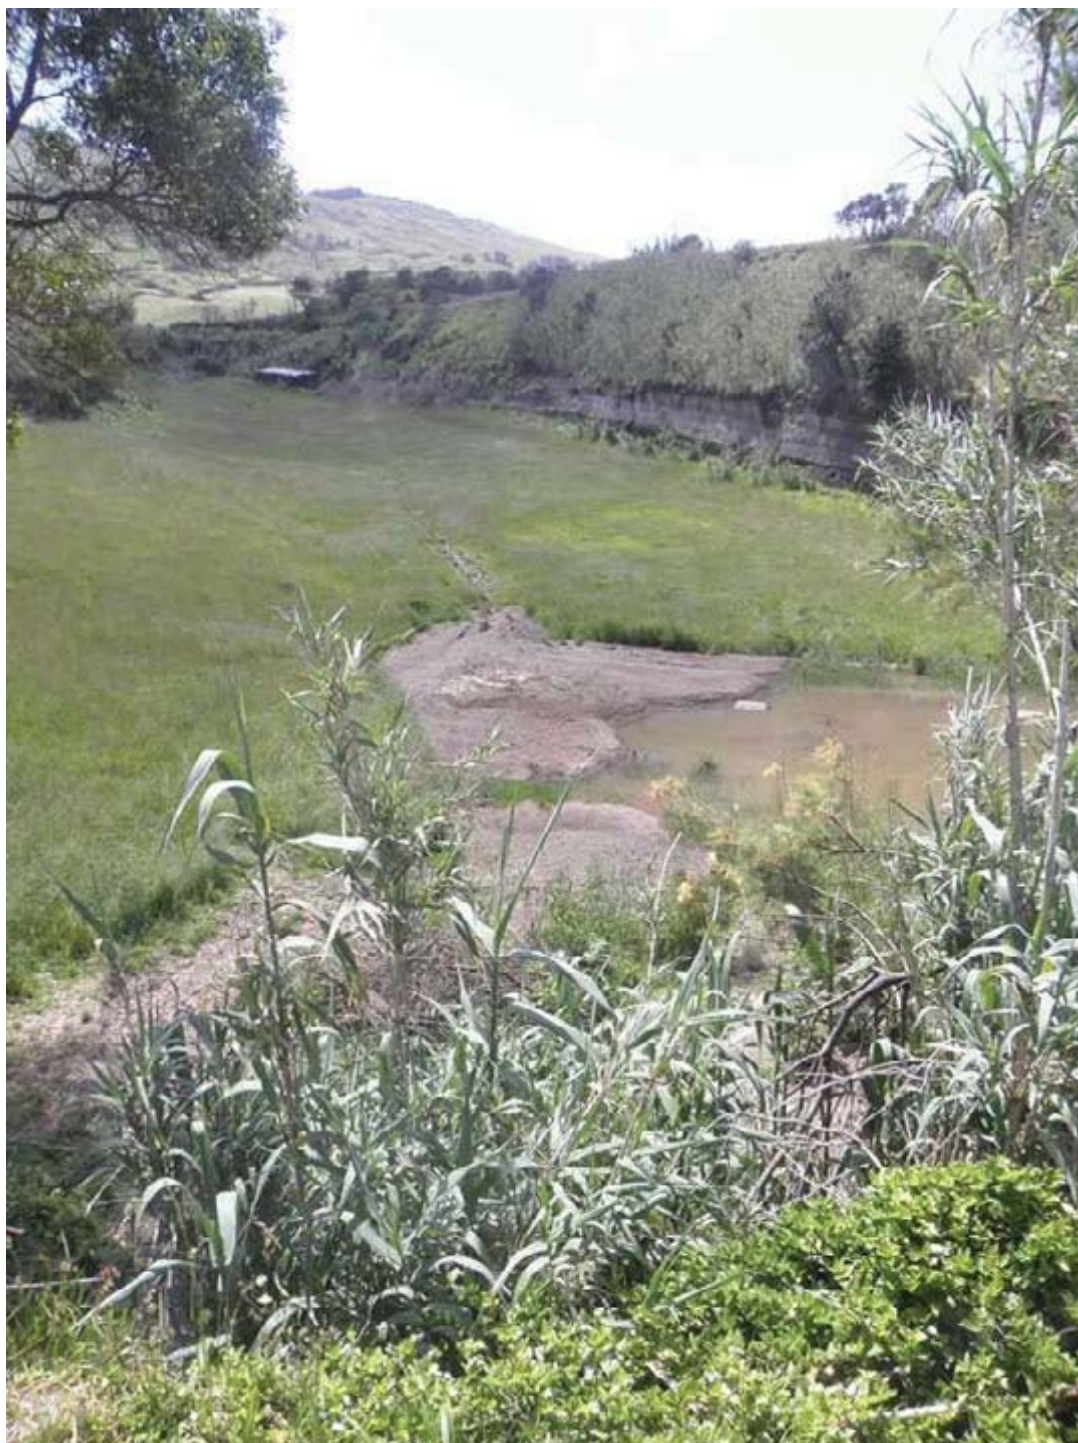
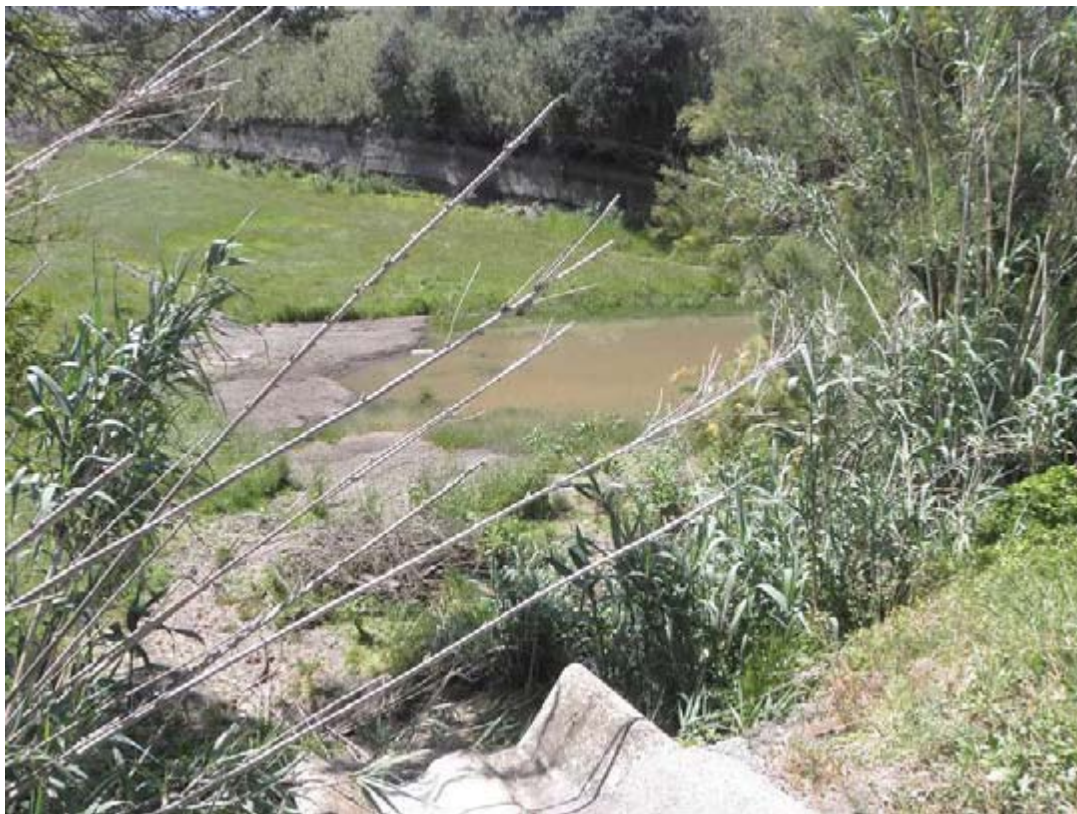
A linha de água não apresenta saída da passagem hidráulica, derrocada da estrada regional.

Urgente - Pessoas e bens em risco iminente

| <b>Causas das ocorrências</b> | Uma vez que a linha de água não apresenta saída da passagem hidráulica, houve saturação do terreno, elevada quantidade de água e lama, e consequentemente derrocada da estrada. |

| <b>Propostas de intervenção</b> | Abertura de uma passagem hidráulica por debaixo da estrada regional e recuperação da mesma. |
| <b>Prioridade/Urgência</b> | Muito Urgente - Necessita de intervenção imediata |
