ESTUDO GEOLÓGICO E GEOTÉCNICO  
PARA APOIO AO DESENVOLVIMENTO DO  
PROJETO PARA A NOVA VARIANTE NA  
ZONA DO PORTAL DO VENTO (SETE  
CIDADES)

RELATÓRIO 30/2018

Trabalho realizado para  
Direção Regional das Obras Públicas e Comunicações

Ponta Delgada, maio de 2018

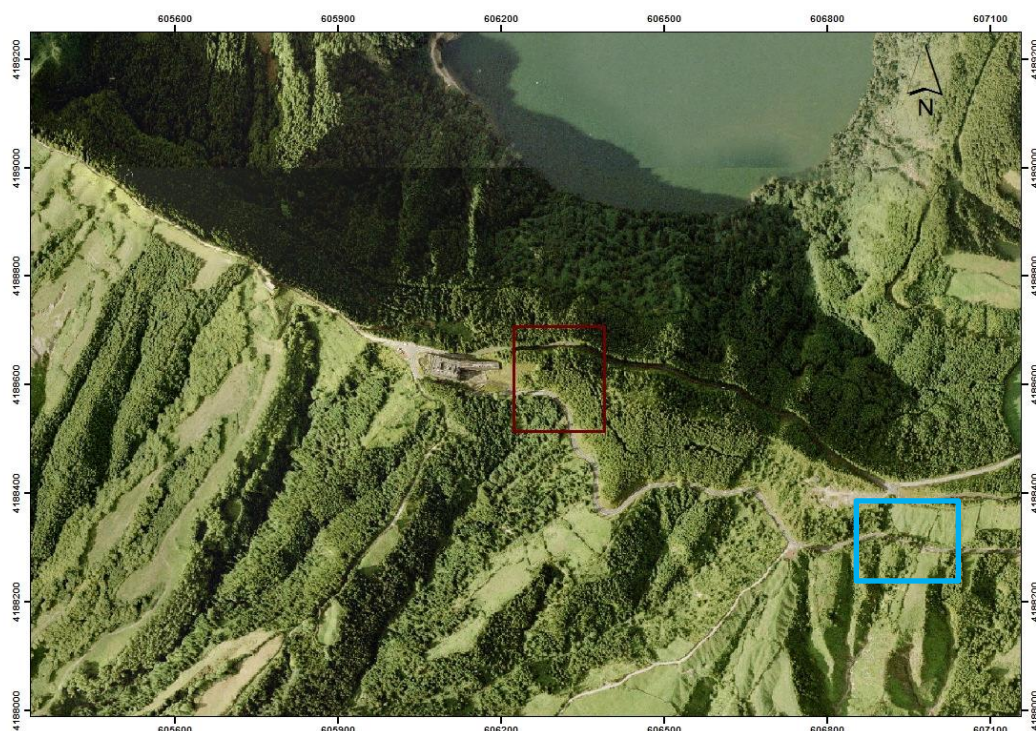
**Figura 1** - Localização geral onde foram efetuados os trabalhos de caracterização geológica e geotécnica dos quais resultaram o Relatório 111/2016 e a Nota Técnica 11/2017 (vermelho) e local onde foram efetuados os trabalhos do presente trabalho (a azul).

Os trabalhos para a caracterização geológica e geotécnica foram realizados nos terrenos situados na zona do Portal do Vento, freguesia de Sete Cidades, concelho de Ponta Delgada. O objetivo do trabalho foi a caracterização dos terrenos que servirão de base de fundação à nova variante à estrada regional ER 9-1ª a implementar naquele local (Figura 1).

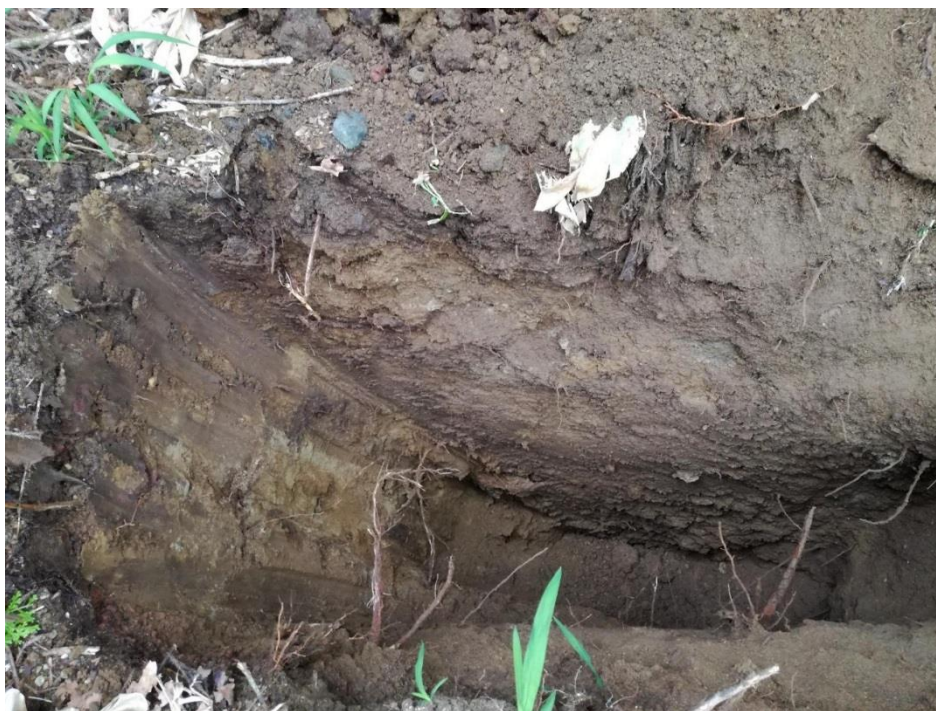
**Figura 5** - Aspeto do poço realizado - P1.

O P1 foi efetuado numa zona contígua à estrada regional, na zona onde irá confluir a nova variante da estrada regional com esta. No Quadro 1 apresenta-se a descrição macroscópica dos materiais encontrados até à profundidade de 3,00 m. Na Figura 5 ilustra-se o aspeto do P1.

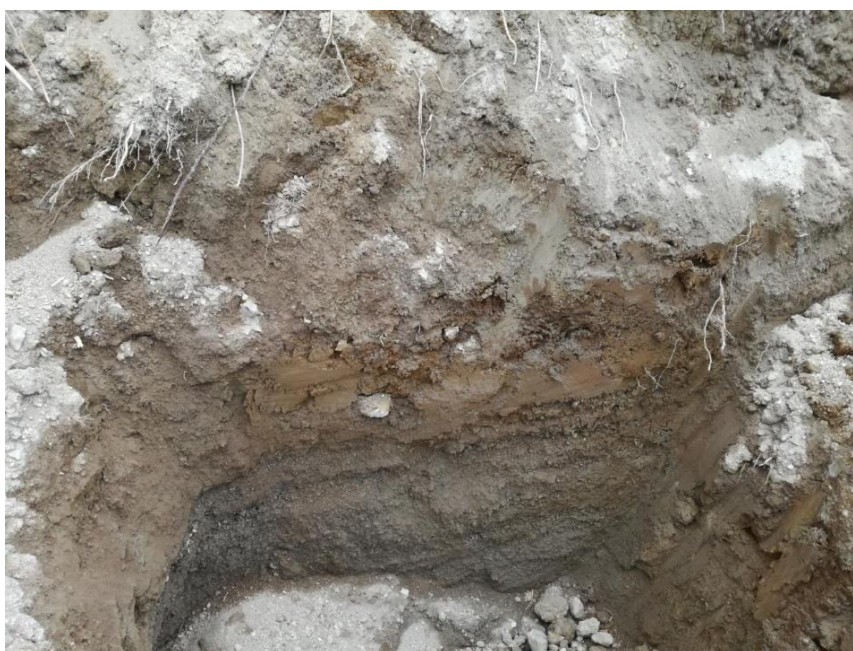
**Figura 6** – Aspeto da parede sul do poço existente - P2.

O P2 correspondeu a uma vala/poço existente na entrada do parque de estacionamento do Portal do Vento, em virtude das obras ali em curso. Da observação da estratigrafia do mesmo, foi possível observar que do lado sul da vala/poço, os solos ocorrentes são naturais e constituídos por depósitos pomíticos (pedra-pomes), ao passo que os do lado norte são materiais de aterro.

No Quadro 2 apresenta-se a descrição macroscópica dos materiais encontrados até à profundidade de 2,00 m. Na Figura 6 ilustra-se o aspeto do P2.

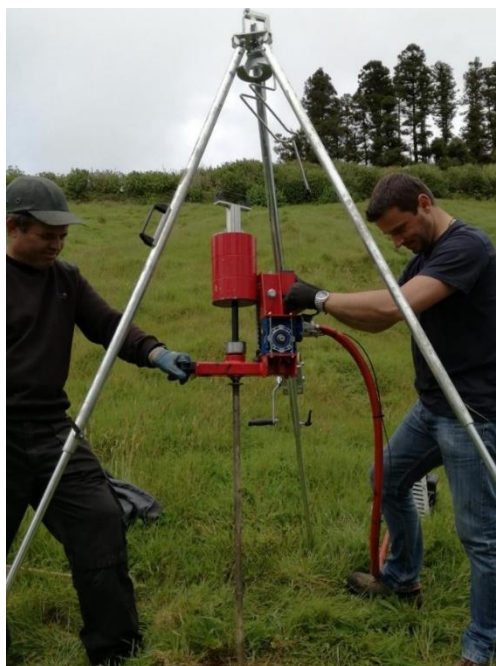
**Figura 7** - Penetrómetro Dinâmico Médio. Imagem demonstrativa do ensaio em curso.

Para além dos poços (P1 e P2), foram realizados 4 ensaios de penetração dinâmica, designados PV1, PV2, PV3 e PV4, com o auxílio de um Penetrómetro Dinâmico Médio (Figura ) seguindo aproximadamente o traçado previsto da nova variante.
