Autorização dos Trabalhos Arqueológicos

Assunto: SCUT Açores. Pedidos de autorização de trabalhos arqueológicos no âmbito do EIA e RECAPE.

Fichas de Sítio

Levantamento Fotográfico

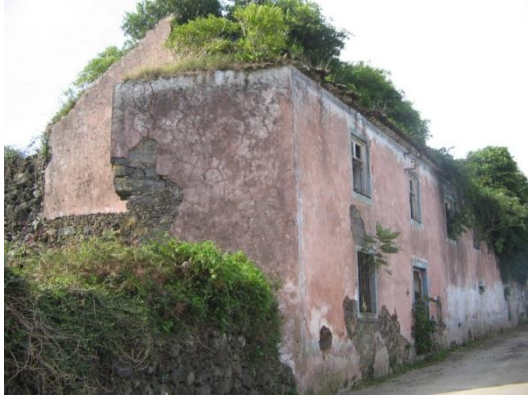
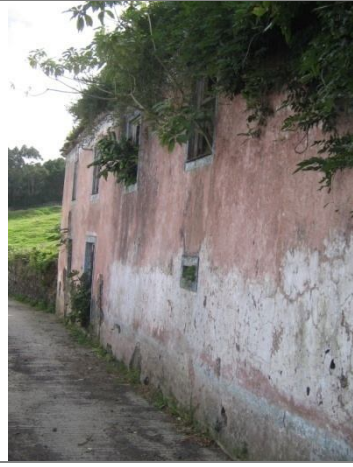
Sítio 1		
Designação: Casa em ruína, no Maranhão		
LOCALIZAÇÃO		
Distrito: S. Miguel	Concelho: Ponta Delgada	
Freguesia: Capelas	Lugar/Topónimo: Maranhão	
Coordenadas: 414006.65; 3888555.01	Altitude: 239 m	CMP: 1:25.000 nºA27
Acessos: Rua do Maranhão, Capelas.		
CARACTERIZAÇÃO		
Tipo de Sítio: Conjunto edificado, em ruína	Período Cronológico: Contemporâneo	
Descrição: Edifício habitacional com características solarengas, em alvenaria de pedra basáltica rebocada. Possui dois pisos. A fachada principal é composta por quatro janelas no piso superior e uma janela e porta no piso inferior. Já não apresenta cobertura. O seu estado de abandono é bastante avançado como o comprova a vegetação densa que se desenvolveu dentro da habitação.		
Estado de Conservação: Mau	Uso do Solo: Agrícola	
Ameaças: Abandono		
Bibliografia:	Proprietários: --	
Classificação: --	Legislação: --	
FOTOGRAFIAS

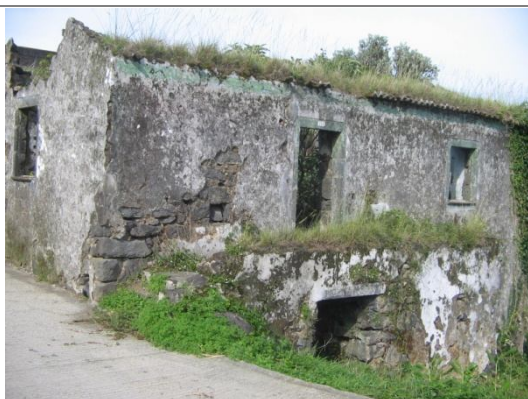
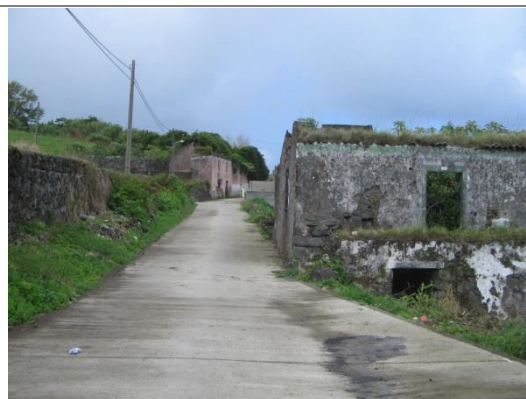
Descrição: Casa rural em ruínas, de pequenas dimensões, em alvenaria de pedra basáltica rebocada. Possui planta rectangular e um só piso. Anexa à fachada principal, a um nível de cota inferior, existe uma pequena loja ou estrutura de apoio à actividade agrícola, com uma portinhola. O acesso à habitação faz-se através de uma pequena escadaria que termina na parte superior da estrutura anexa. A fachada principal apresenta apenas uma janela e uma porta, sendo que as laterais apresentam igualmente apenas uma janela. A casa teria telhado de duas águas que já não existe.

Estado de Conservação: Mau

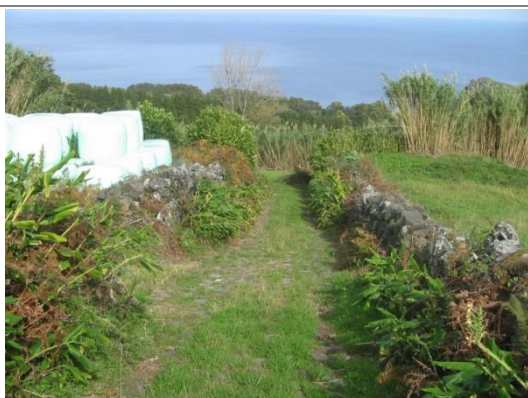
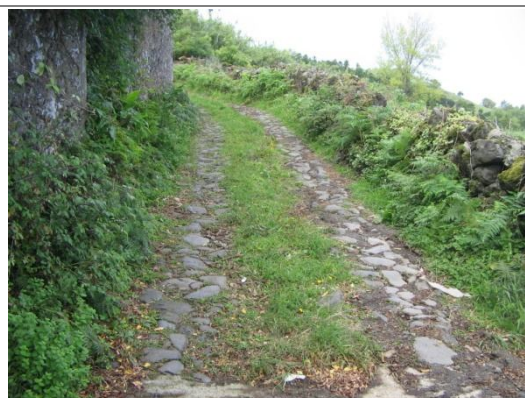
Descrição: Trata-se de um caminho antigo, constituído por uma calçada em pedra basáltica de pequenas e médias dimensões. O caminho tem aproximadamente 250 metros de extensão, e entre 3,2 e 3,5 metros de largura. Trata-se de um carreiro agrícola, que dá acesso a várias propriedades, terminando na entrada para um terreno de pasto. Notam-se as marcas deixadas pelo rodado das carroças, após muitos anos de utilização. Encontra-se ladeado por vegetação que entretanto foi crescendo junto às bermas e, nalguns troços, esta predomina por entre as pedras da calçada.

Estado de Conservação: Mau

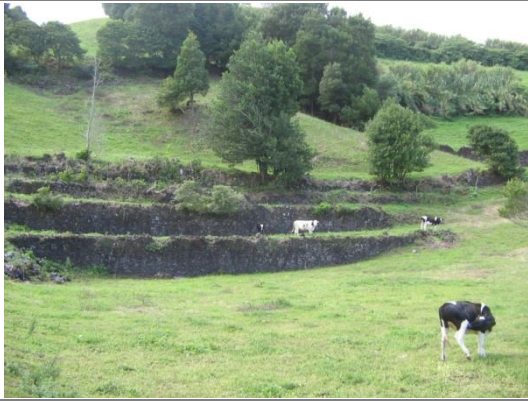
Sítio 4		
Designação: Muro de suporte de socacos		
LOCALIZAÇÃO		
Distrito: S. Miguel	Concelho: Ponta Delgada	
Freguesia: Capelas	Lugar/Topónimo: Capelas	
Coordenadas: 414876,92; 3887271,28	Altitude: 150 m	CMP: 1:25.000 nº A27
Acessos: Pelo Caminho dos Tocos		
CARACTERIZAÇÃO		
Tipo de Sítio: Muro	Período Cronológico: Contemporâneo	
<p>Descrição: As construções em pedra seca desempenharam um papel central nos processos de exploração dos recursos naturais do arquipélago, produzindo soluções adequadas às diferentes condições geomorfológicas, biogeográficas, climáticas e culturais. A nível mais elementar, a referida técnica consiste na selecção e recolha, no próprio local, de elementos pétreos, com dimensões manuseáveis, e na sua utilização selectiva, sem prévia transformação, não se recorrendo a argamassas nem se incorporando outros materiais. Desta forma, construíram-se paredes de suporte de terras, possibilitando a cultura de hortícolas nas vertentes inclinadas das ilhas. Os muros detectados aquando do trabalho de campo aplicam estas técnicas, com vista a aproveitar o terreno inclinado para o cultivo. Trata-se de quatro níveis de muros construídos com pedra basáltica de pequenas e médias dimensões.</p>

Estado de Conservação: Razoável	Uso do Solo: Pastoreio	
Ameaças: --		
Bibliografia: --	Proprietários: --	
Classificação: --	Legislação: --	
FOTOGRAFIAS

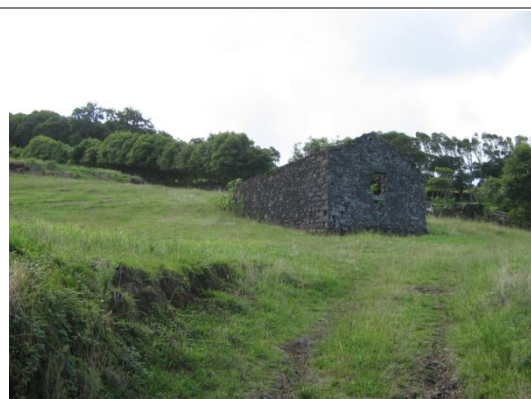
Descrição: Edifício em ruína, do qual restam apenas as quatro paredes. Tratava-se, provavelmente, de uma estrutura de apoio à actividade agrícola. Edifício de planta rectangular, construído em pedra basáltica, com aparelho de média dimensão alvenaria de pedra à vista possui apenas uma janela numa das fachadas laterais, e uma porta na fachada principal. Teria telhado de duas águas, que já não existe.

Estado de Conservação: Mau

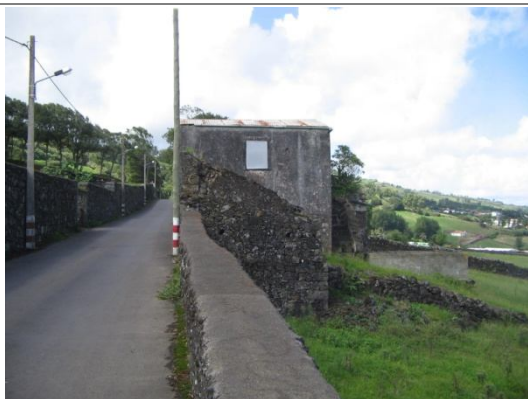
Descrição: Edifício em ruína correspondendo a habitação rural. Encontra-se abandonado e é constituído por uma zona de habitação e por um anexo, tratando-se, provavelmente, de uma estrutura de apoio à actividade agrícola. O edifício é construído em pedra basáltica, com aparelho de média dimensão, sendo que a área de habitação possui reboco em cimento, ao contrário do pequeno anexo que se encontra com a pedra à vista e bastante mais arruinado.

Estado de Conservação: Mau

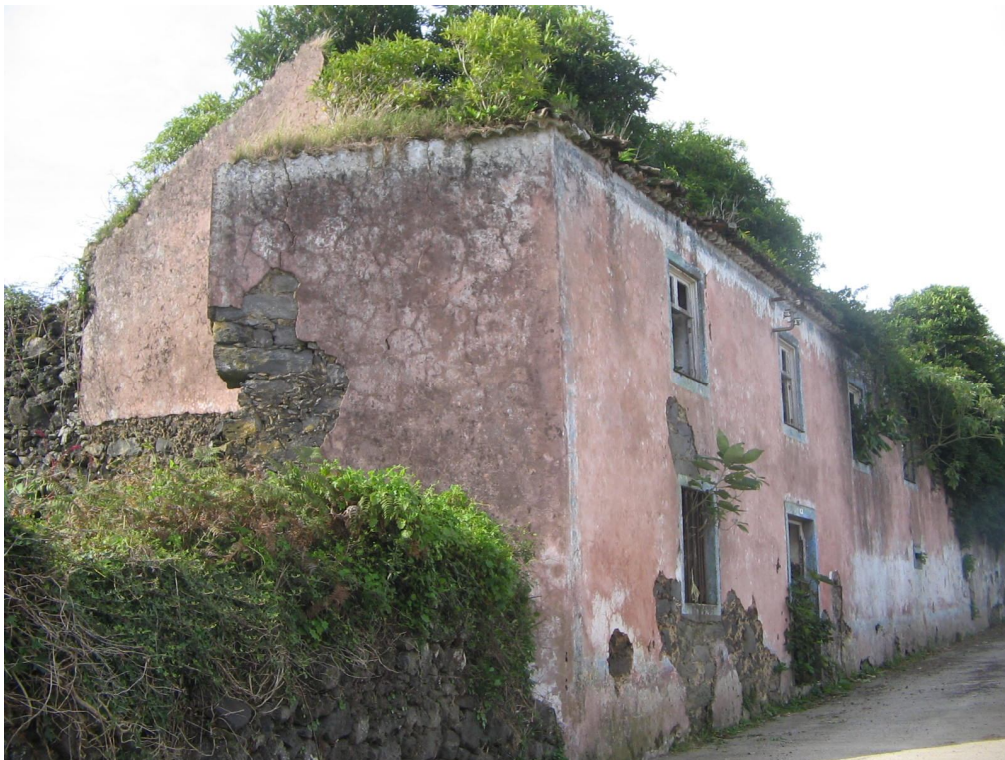
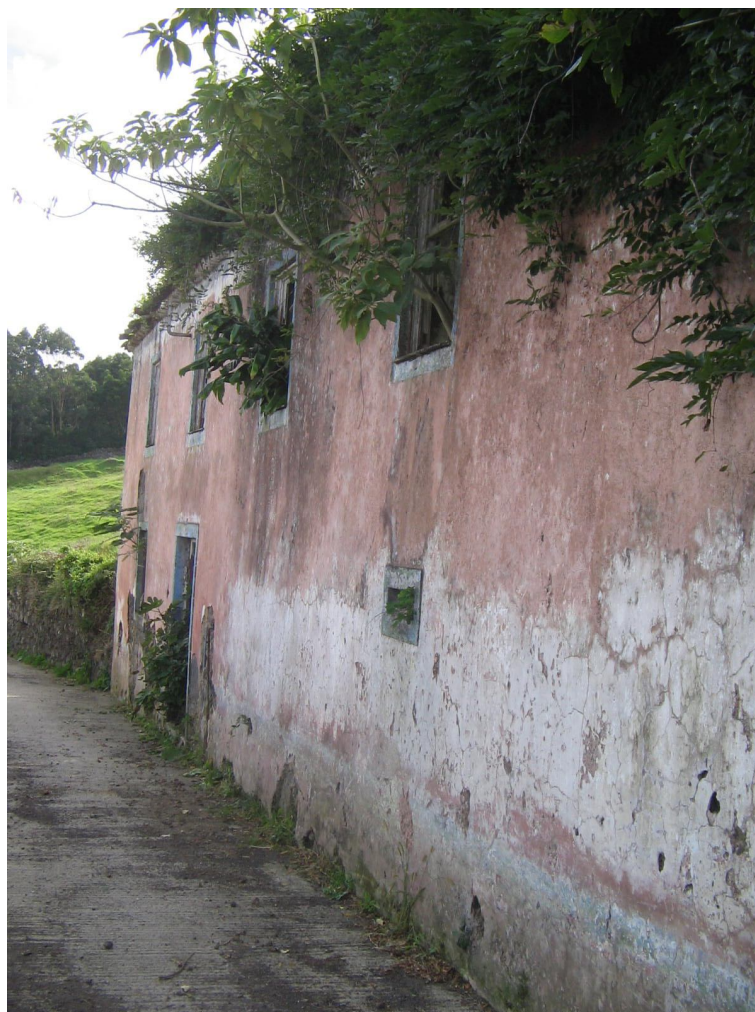
Imagem 4 – Sítio nº 1 - Casa em ruína, no Maranhão

Imagem 5 - Sítio nº 1 - Casa em ruína, no Maranhão

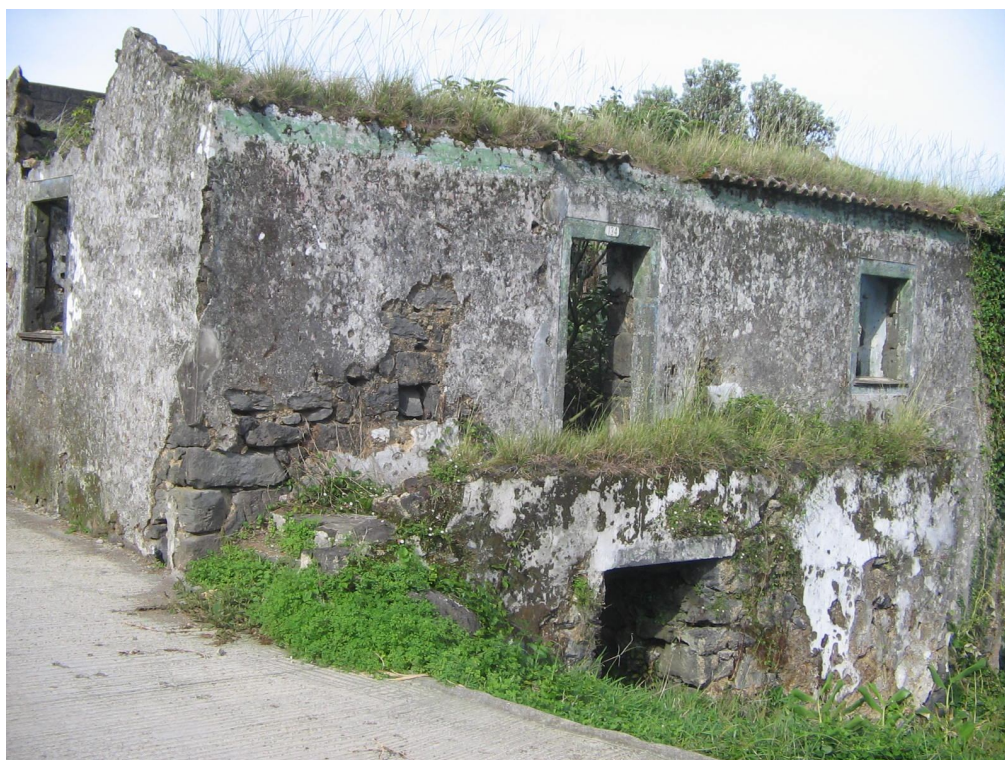
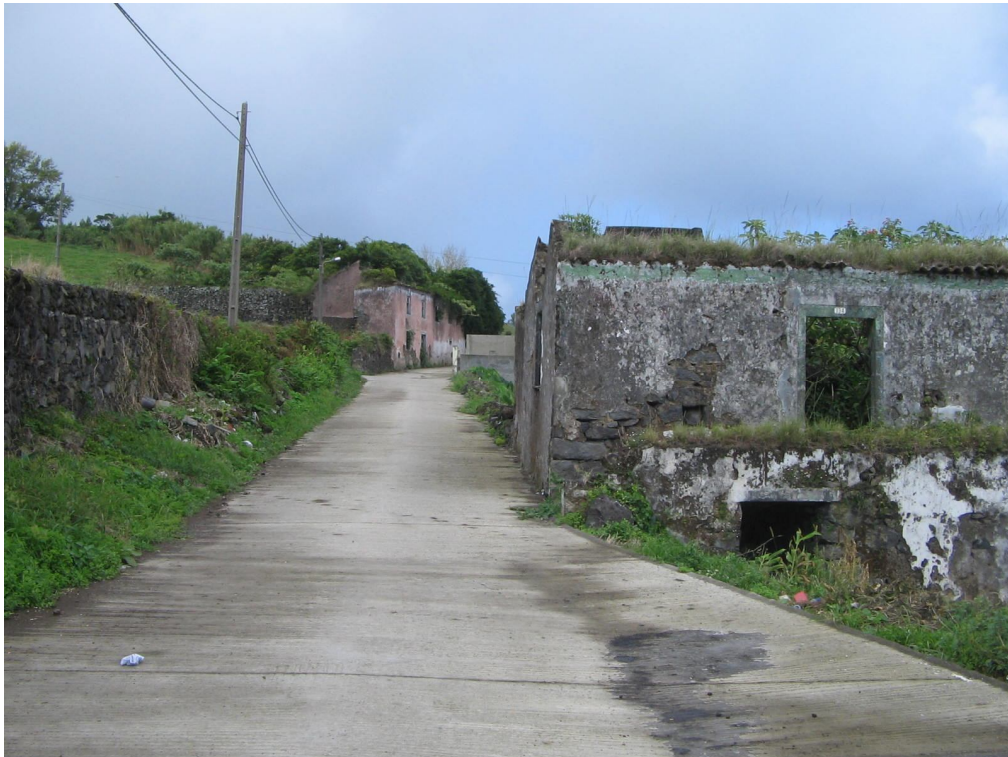
Imagem 6 – Sítio nº 2 - Casa rural em ruínas, no Maranhão

Imagem 7 – Sítio nº 2 - Casa rural em ruínas, no Maranhão

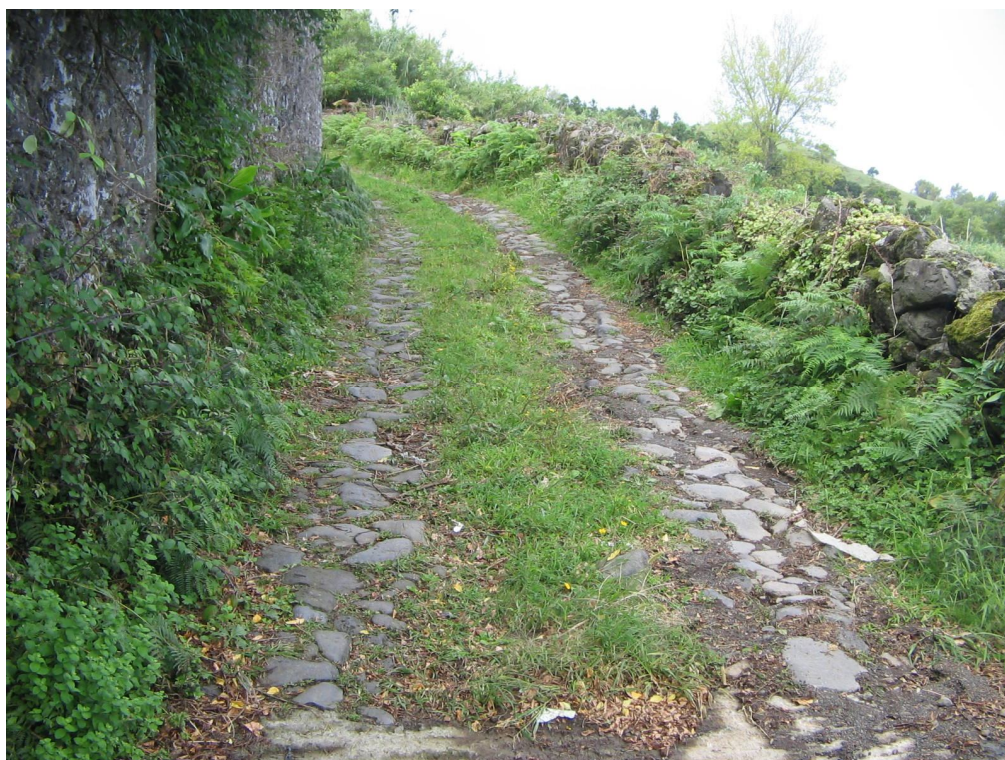
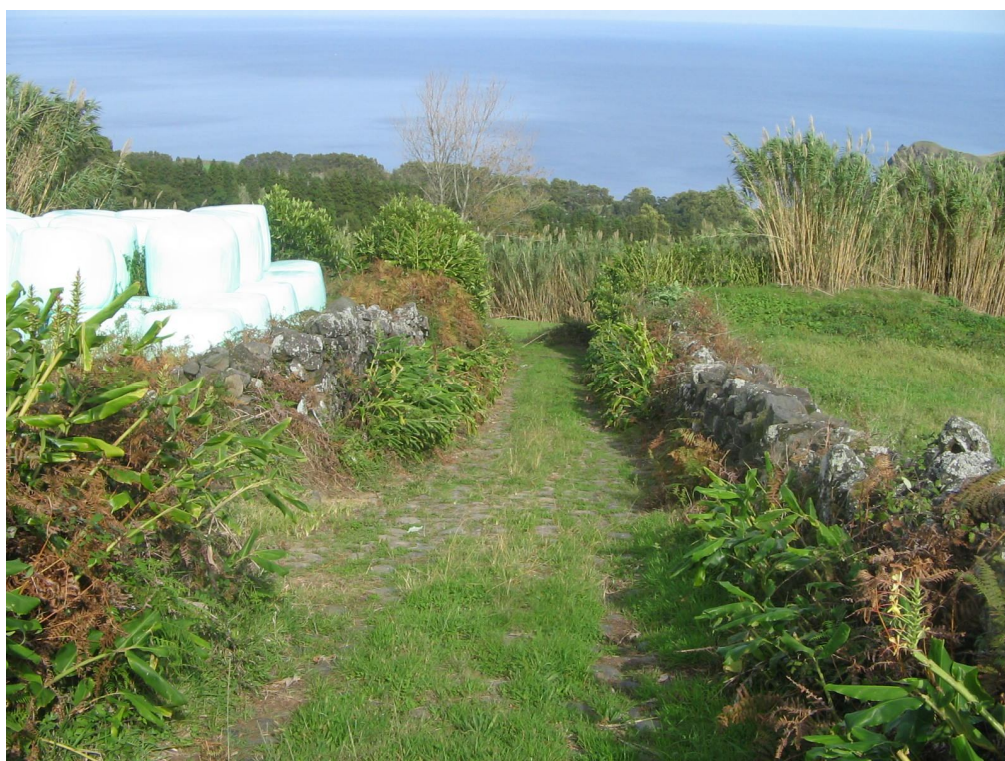
Imagem 8 – Sítio nº 3 – Caminho em pedra, antigo

Imagem 9 - Sítio nº 3 – Caminho em pedra, antigo

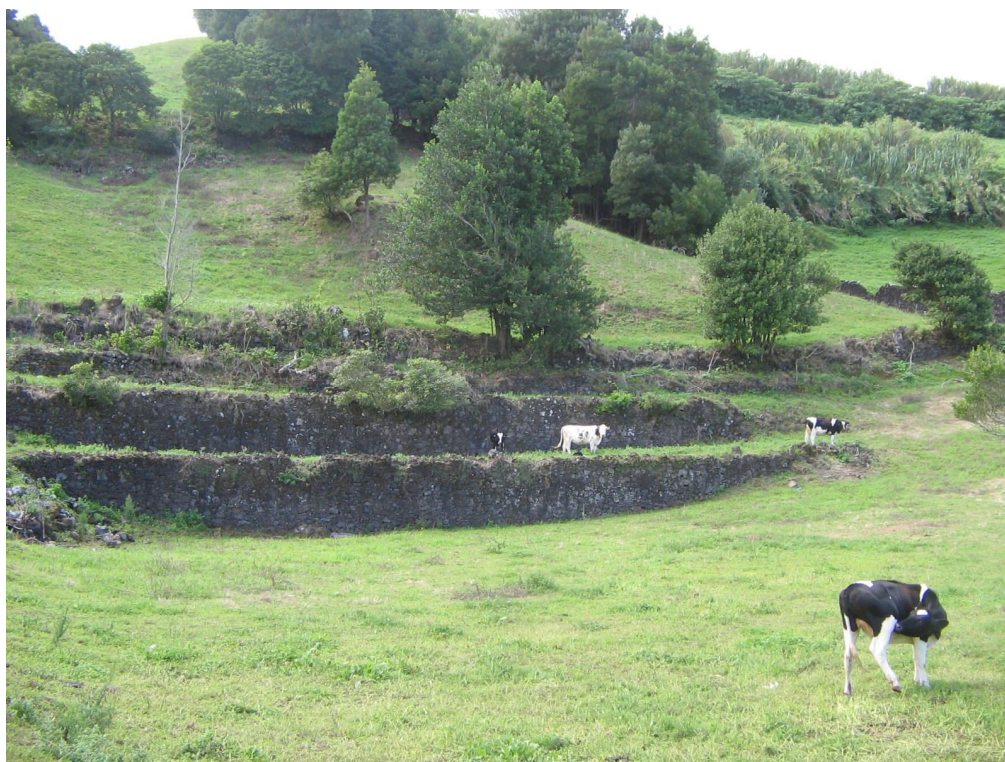
Imagem 10 – Sítio nº 4 – Muro de suporte de socalcos

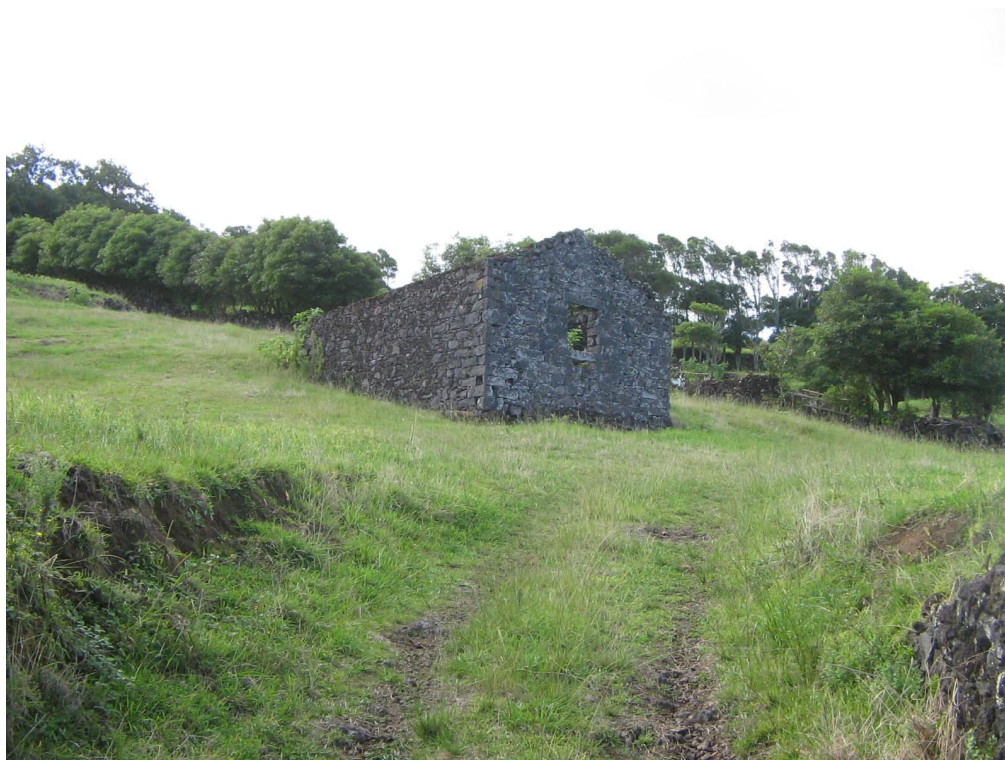
Imagem 11 – Sítio nº 5 - Casa em ruínas, Capelas

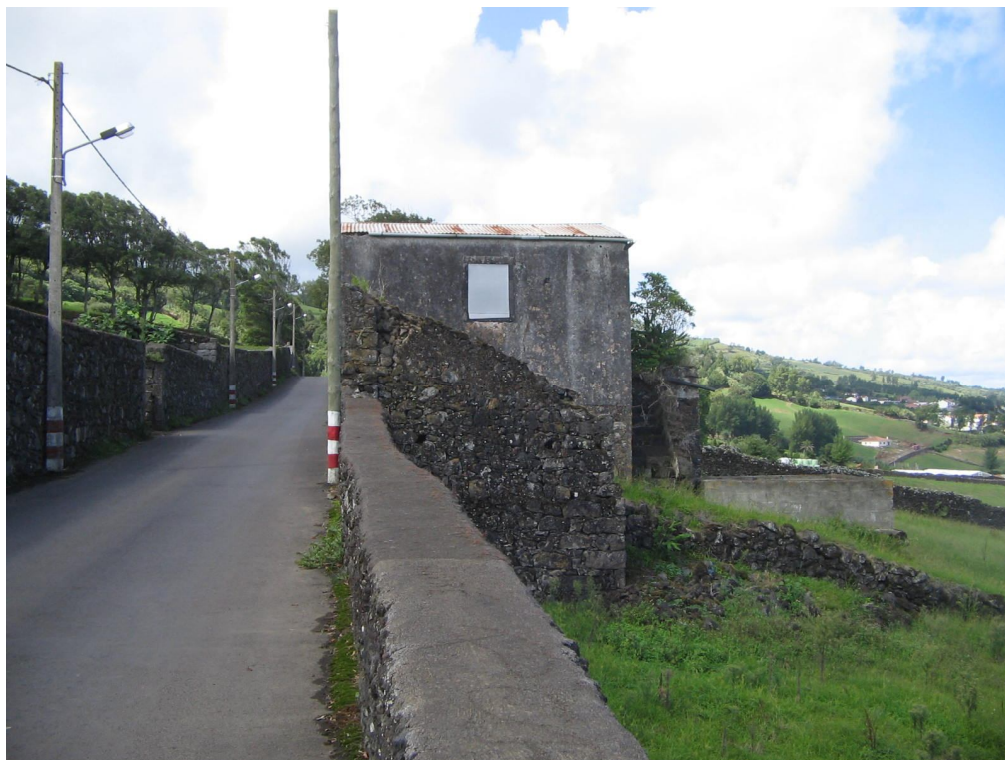
Imagem 12 – Sítio nº 6 - Casa em ruínas 2, Capelas
