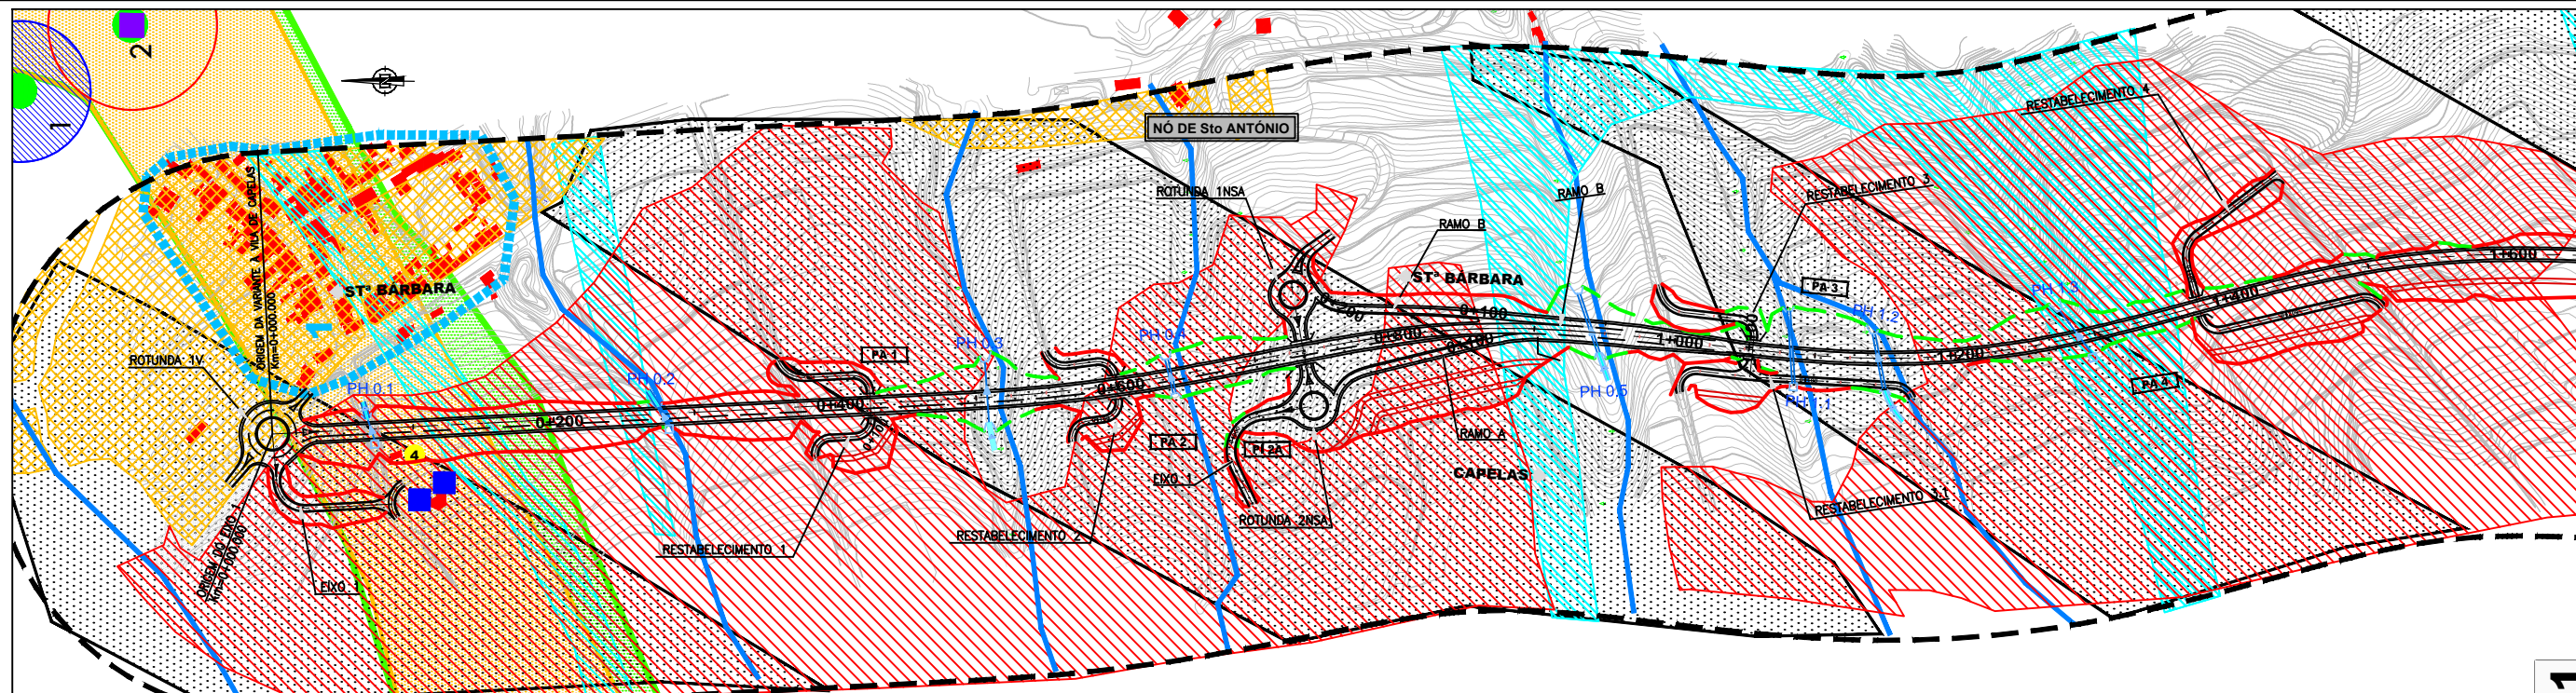
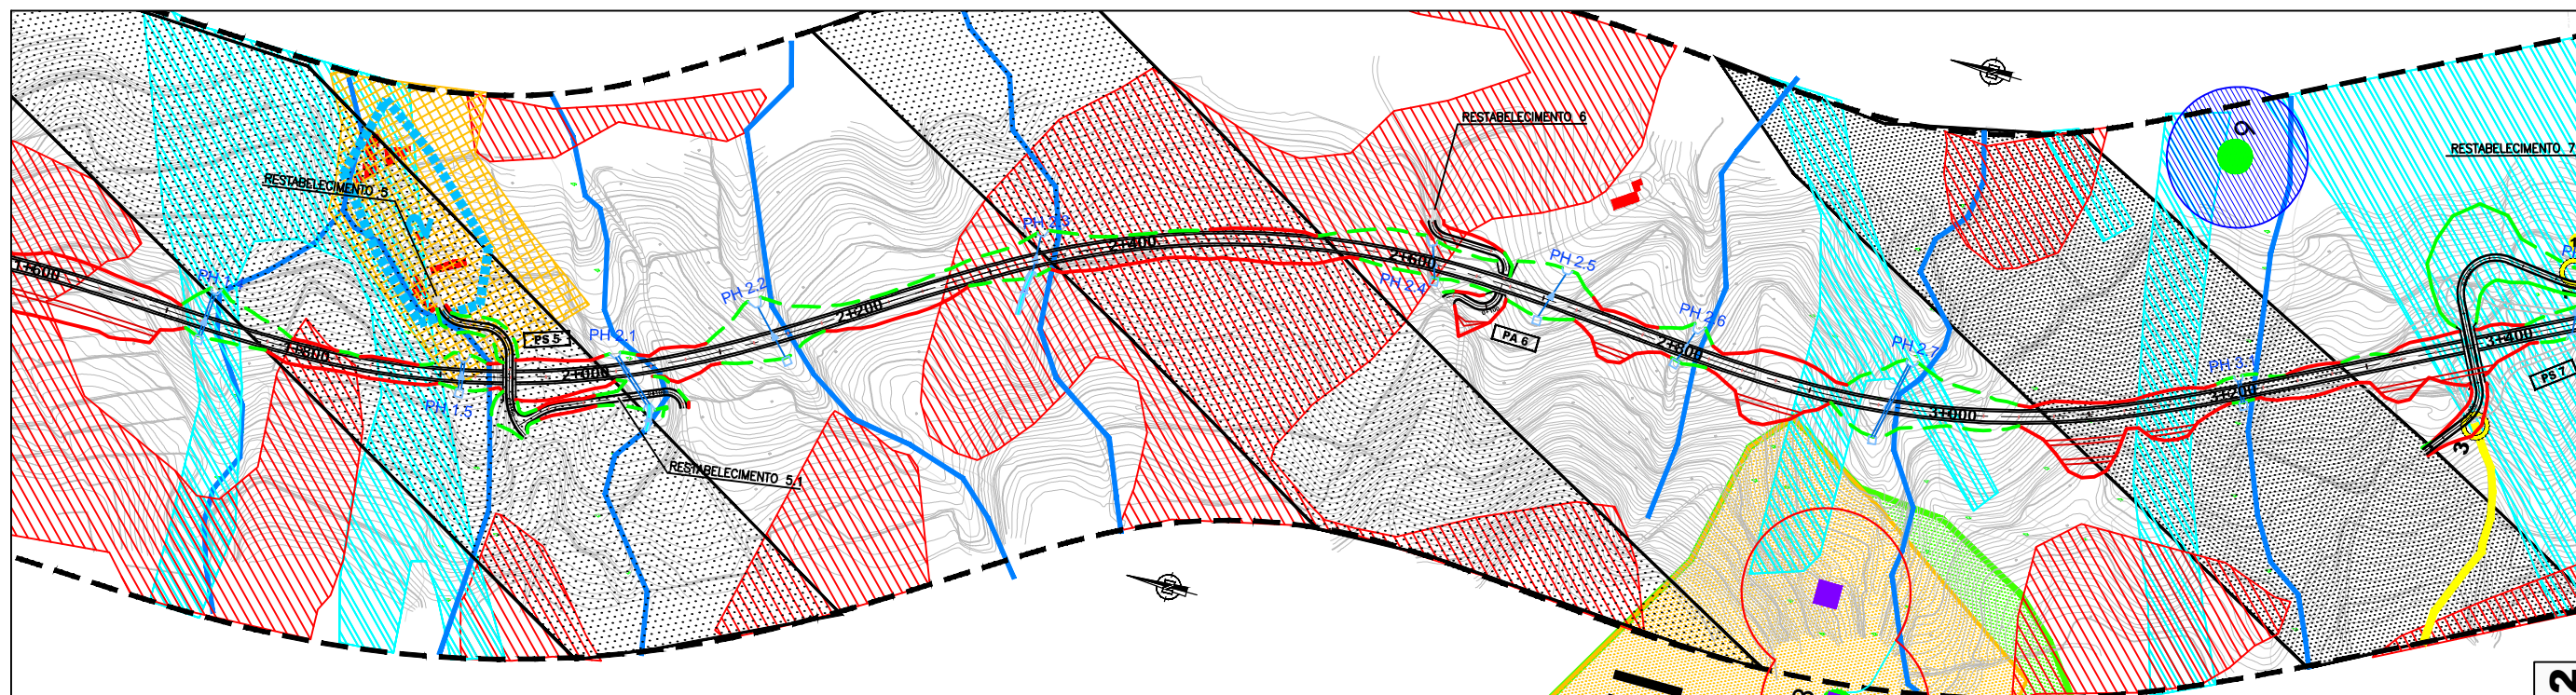
Aterro  
Troço em Estudo  
Escavação

Elementos Patrimoniais  
1 Casa em Ruína, no Maranhão  
2 Casa Rural em Ruína, no Maranhão  
3 Caminho em Pedra, Antigo  
4 Muro de Suporte de Socalças  
5 Casa em Ruína, Capelas  
6 Casa em Ruína 2, Capelas

4 Anexo/Barracão  
14 Ruínas  
20 Habitação  
26 Ruínas  
40 Ruínas  
44 Armazenagem de Materiais  
47 Anexo/Barracão
