Relatório de Monitorização e Deteção de Térmitas nos Açores

2022

Secretaria Regional do Ambiente
e Alterações Climáticas

Direção Regional do Ambiente e Alterações Climáticas

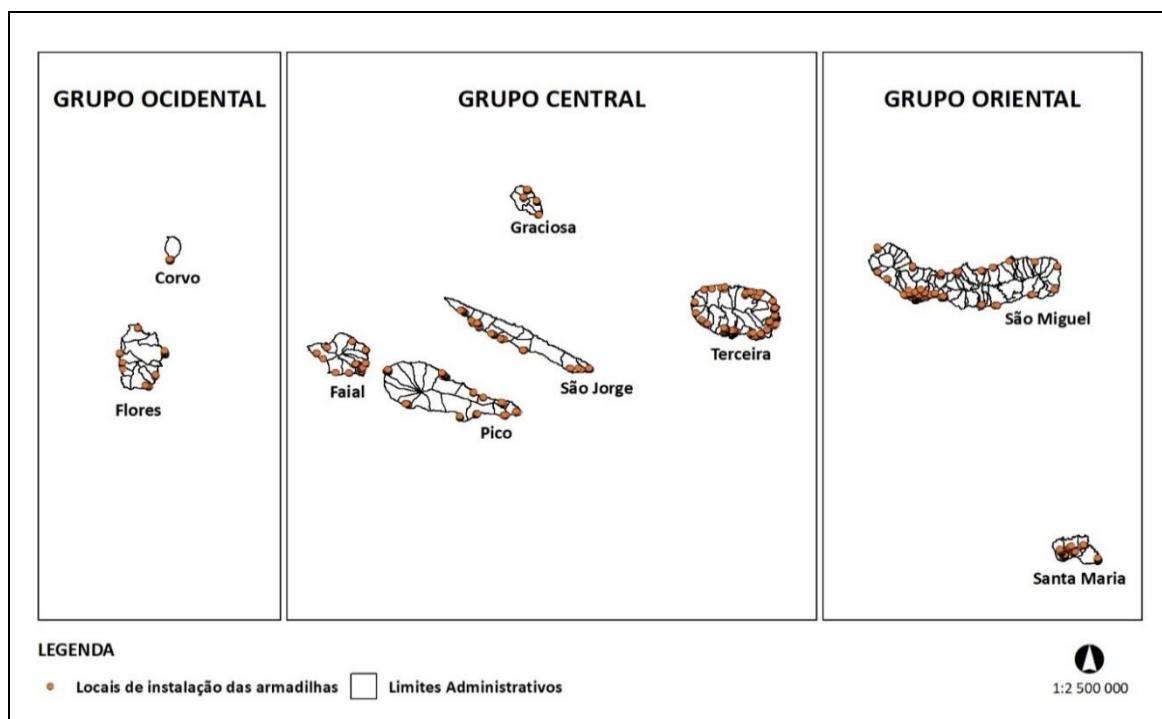
Este estudo foi realizado nas nove ilhas do Arquipélago dos Açores, em todos os concelhos, através da distribuição de 1314 armadilhas cromotrópicas exteriores, colocadas em luminárias, sendo que 300 foram colocadas na ilha Terceira, 401 em São Miguel, 151 em São Jorge, 92 em Santa Maria, 150 no Pico, 40 na Graciosa, 50 nas Flores, 100 no Faial e 30 no Corvo, de acordo com a seguinte tabela.

Figura 1-Distribuição espacial da instalação das armadilhas na RAA [7].

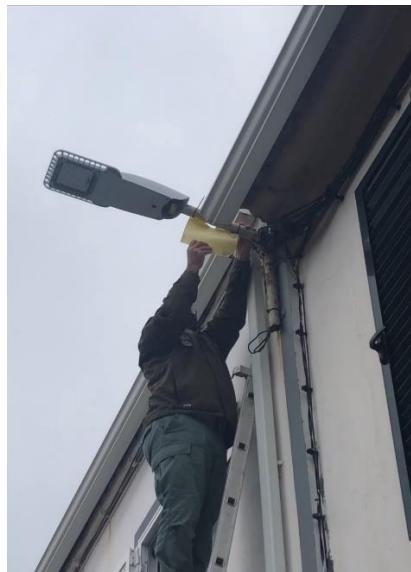
Para a execução desta amostragem e monitorização, recorreu-se à colocação de armadilhas exteriores em candeeiros e luminárias de iluminação pública (Figura 2), com a colaboração dos Serviços de Ambiente e Alterações Climáticas de Ilha das nove ilhas dos Açores, da Secretaria Regional do Ambiente e Alterações Climáticas.

Figura 2- Colocação armadilha. Foto: João Melo.

As armadilhas usadas são compostas por um material plástico colante cromotrópico, de cor amarela (de dimensão 25 x 20 cm) e foram colocadas sob o candeeiro de iluminação pública.

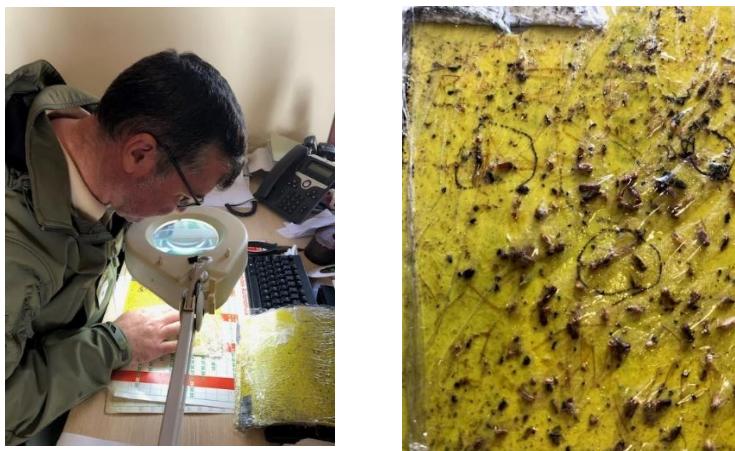
As armadilhas foram analisadas com recurso a lupa para identificação de alados (Figura 3) da espécie témita-de-madeira-seca das Índias Ocidentais (*C. brevis*), e as armadilhas com a presença positiva foram assinaladas e georreferenciadas. As áreas num raio de 100 metros deste local consideraram-se como zonas potenciais de ocorrência desta térmita, uma vez que, segundo a bibliografia consultada, estes enxames conseguem dispersar-se até cerca de um raio de 100 metros (5).

Figura 3- Análise das armadilhas. Fotos: João Melo

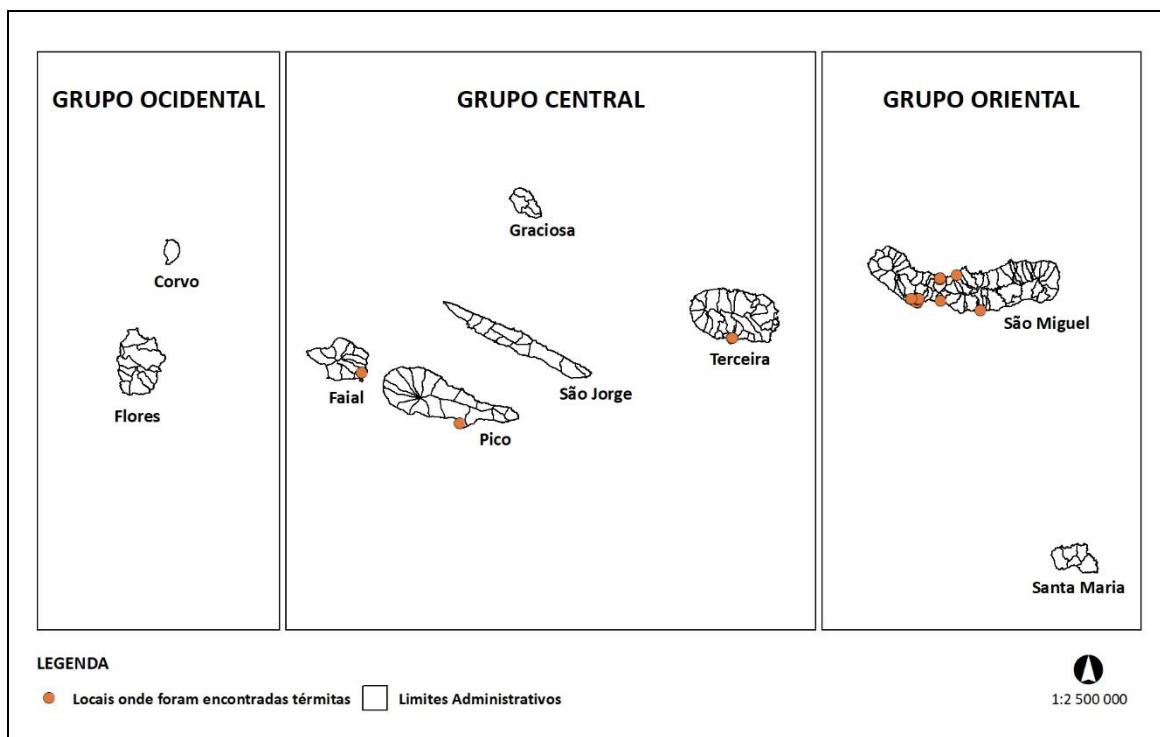
- a) 11 estavam colocadas em freguesias com zonas de risco já conhecidas, designadamente as seguintes:
 - Freguesia da Conceição, no concelho da Horta, na ilha do Faial (1 armadilha);

- b) 6 estavam colocadas em freguesias onde ainda não haviam sido identificados focos de infestação por térmitas, designadamente as seguintes:
 - Freguesia de Rabo de Peixe, ilha de São Miguel (3 armadilhas);

A distribuição espacial das armadilhas onde foi encontrada térmite-de-madeira-seca das Índias Ocidentais (*C. brevis*) pode ser observada na figura seguinte.

Figura 4- Distribuição espacial das armadilhas onde foram encontradas térmitas [7].

Considerando o acima exposto, será necessário definir novas áreas de risco de infestação por térmitas na ilha de São Miguel, designadamente nas freguesias de Rabo de Peixe e Ribeira Grande (Matriz), no concelho da Ribeira Grande e na freguesia de Vila Franca do Campo (São Miguel), no concelho de Vila Franca do Campo. Será, ainda, necessário definir uma nova área de risco na ilha do Pico, designada no concelho e freguesia das Lajes do Pico.

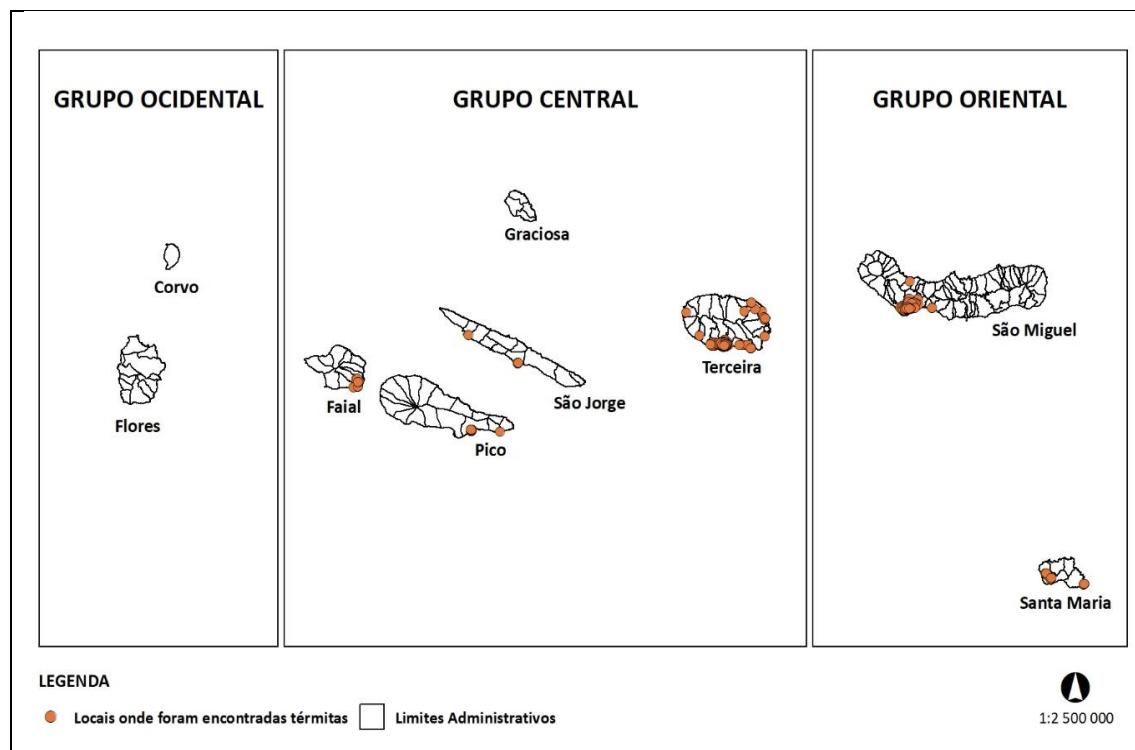
- a) 1907 certificados continham evidências de destruição pela térmita-de-madeira-seca das Índias Ocidentais (*C. brevis*);
- b) 4 certificados continham evidências de destruição pela térmita-subterrânea-ibérica (*R. grassei*);
- c) 2 certificados continham evidências de destruição pela térmita-subterrânea do Este Americano (*R. flavipes*);

- i) Raio de 100 metros para a térmita da madeira seca;
- ii) Raio de 500 metros para a térmita subterrânea (indicando as zonas de alimentação a 25 e 50 metros)

Figura 5- Distribuição espacial da presença de termitas com recurso ao SCIT [7].

- a) As freguesias que passam a ter novas áreas de risco, decorrentes da análise do SCIT, são as seguintes:
 - Freguesia da Serreta, no concelho de Angra do Heroísmo, na ilha Terceira;

Considerando o acima exposto, procedeu-se à criação de novos mapas de risco de acordo com a espécie e ilha onde ocorre, os quais se encontram em anexo ao presente relatório.

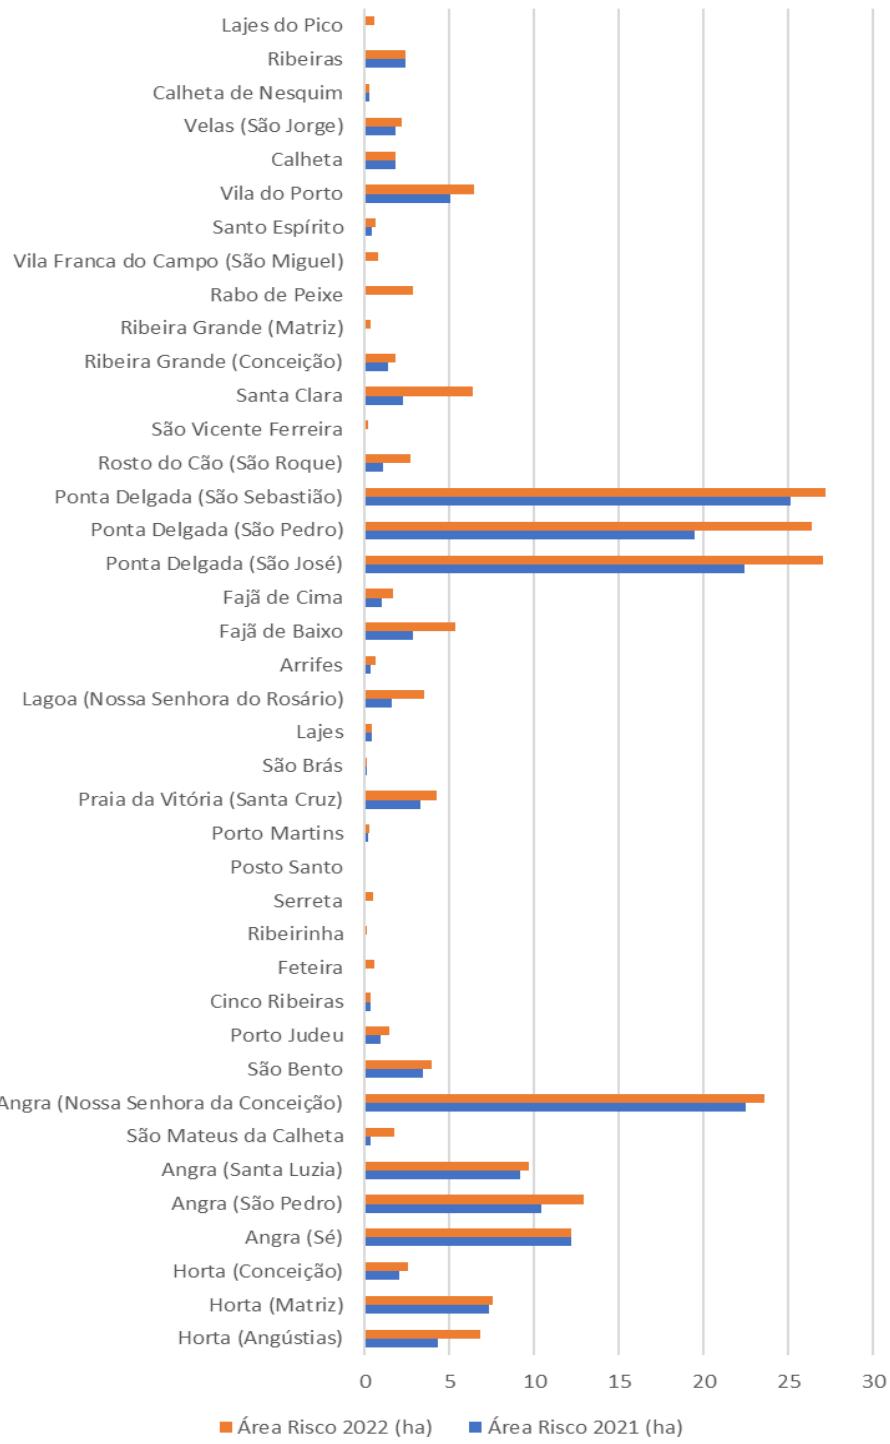
Da análise da Tabela 4 e da figura 6 verifica-se que, com os resultados obtidos através deste estudo, tínhamos em 2021, nos Açores, cerca de 8% do edificado inserido em área de risco de infestação por térmitas, e em 2022, cerca de 10%.

Figura 6- Evolução das áreas de risco de infestação por térmitas, em hectares, entre 2021 e 2022. Fonte: SRAAC (2023), Relatório do trabalho desenvolvido em ambiente SIG com vista à definição das novas áreas de risco de infestação por térmitas nos Açores. Secretaria Regional do Ambiente e Alterações Climáticas/Gabinete de Planeamento e Promoção Ambiental.

Com esta nova monitorização, verifica-se assim, que a área de risco conhecida de 166 hectares em 2021, passou para 210 hectares em 2022.
