# Caracterização Hidromorfológica das Massas de Água Interiores Superficiais na Região Autónoma dos Açores

## Relatório da monitorização do 2º ano

**CIBIO Açores**  
Faculdade de Ciências e Tecnologia  
**Universidade dos Açores**  
Ponta Delgada, dezembro 2024

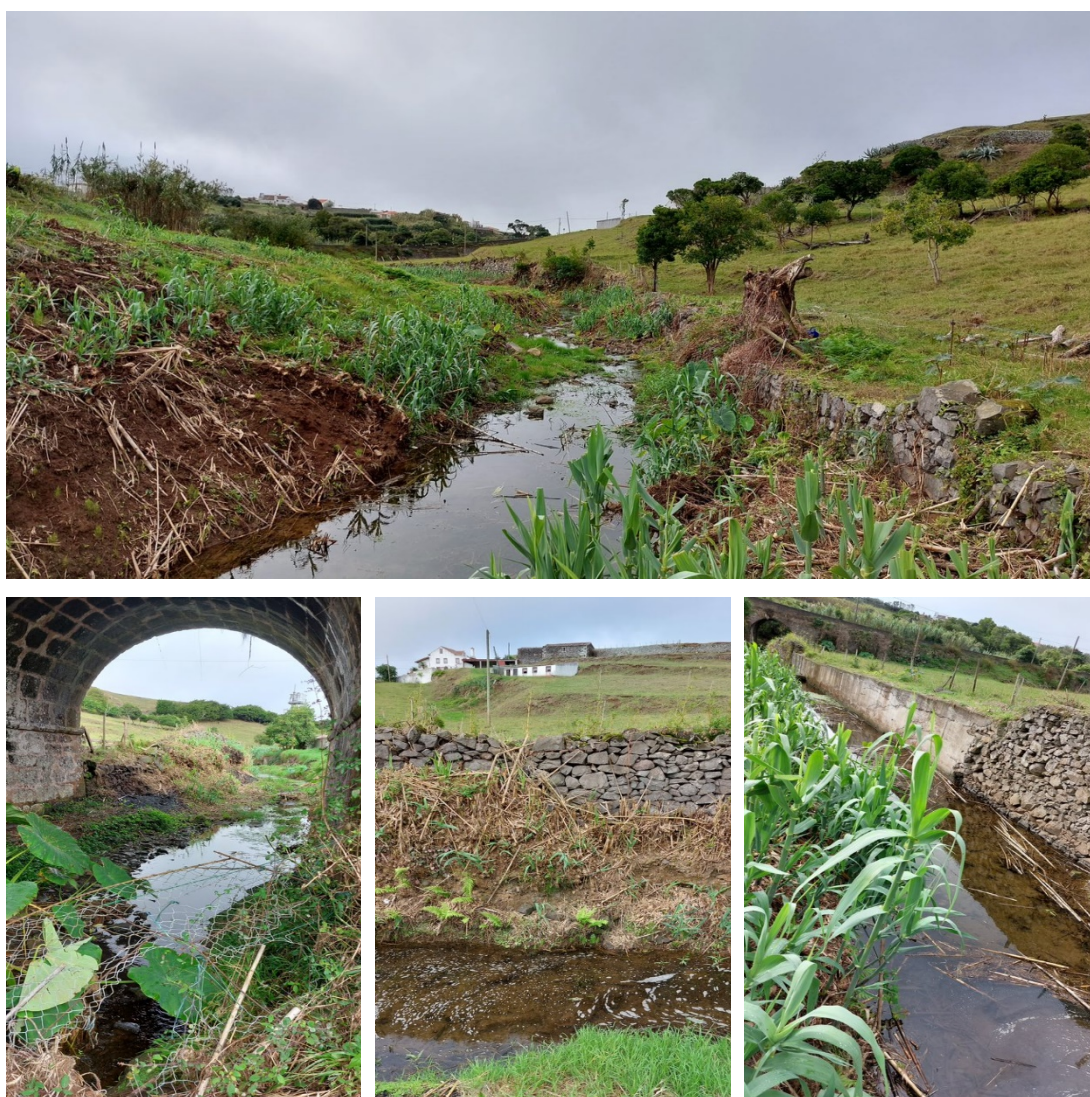
Na Figura 4 apresenta-se o aspeto geral do troço analisado na Ribeira de São Francisco (Almagreira; SMAR0011), evidenciando o elevado grau de alterações morfológicas e estruturais do habitat que esta ribeira apresenta. Este troço apresenta-se significativamente modificado, sendo os principais impactos o reforço, realinhamento e re-seccionamento do curso da ribeira e a presença de uma ponte. A zona é também utilizada para a deposição de resíduos que são abundantes nas margens da ribeira, especialmente a jusante da ponte. A vegetação ripária foi totalmente removida, encontrando-se o topo dos taludes ocupado por usos agrícolas, pastagens ou urbanizados.

Figura 4. Ribeira de São Francisco – Almagreira (Ilha de Santa Maria). Em cima: vista geral do troço analisado; Em baixo: detalhes das principais alterações no habitat.

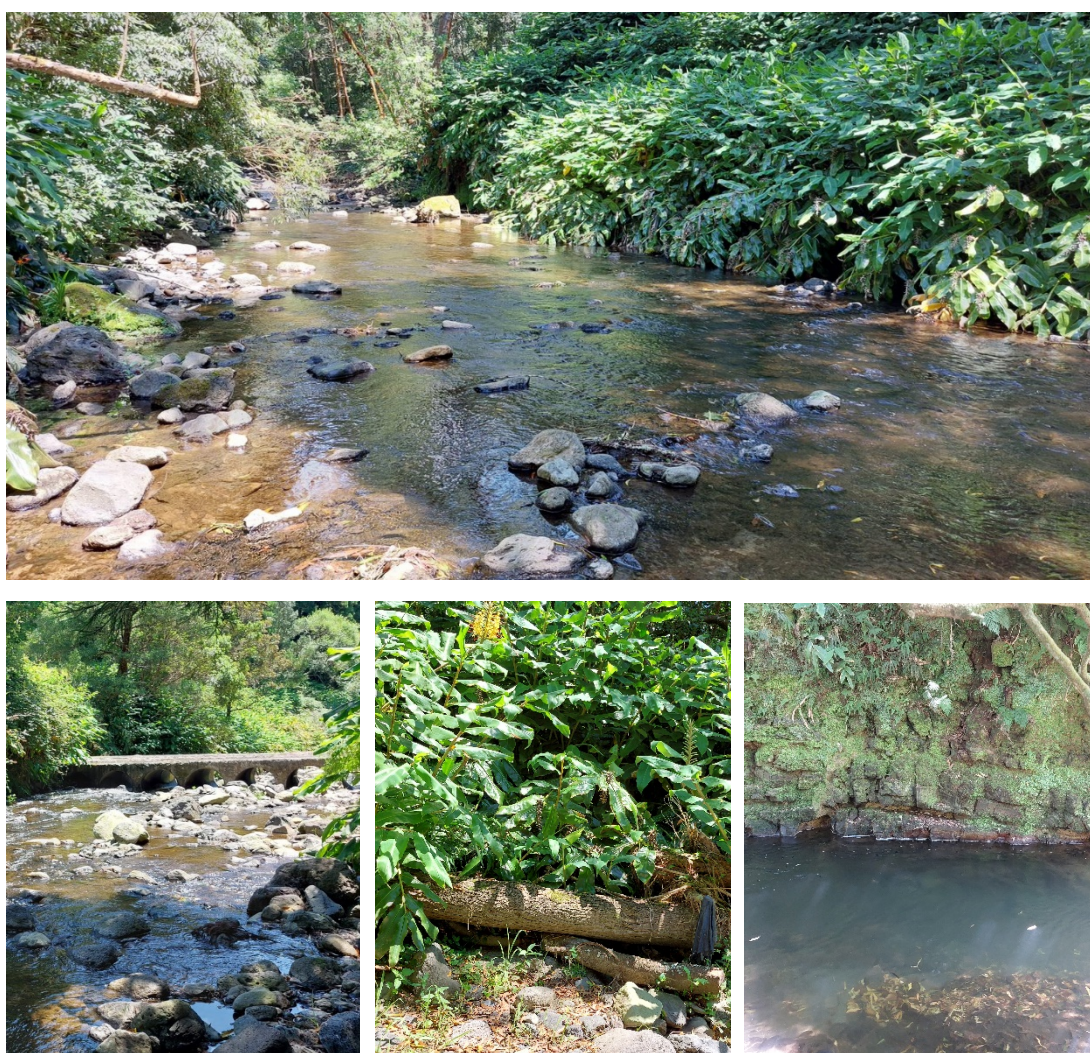
Figura 5. Ribeira Quente – Furnas (Ilha de São Miguel). Em cima: vista geral do troço analisado; Em baixo: detalhes das principais alterações no habitat.

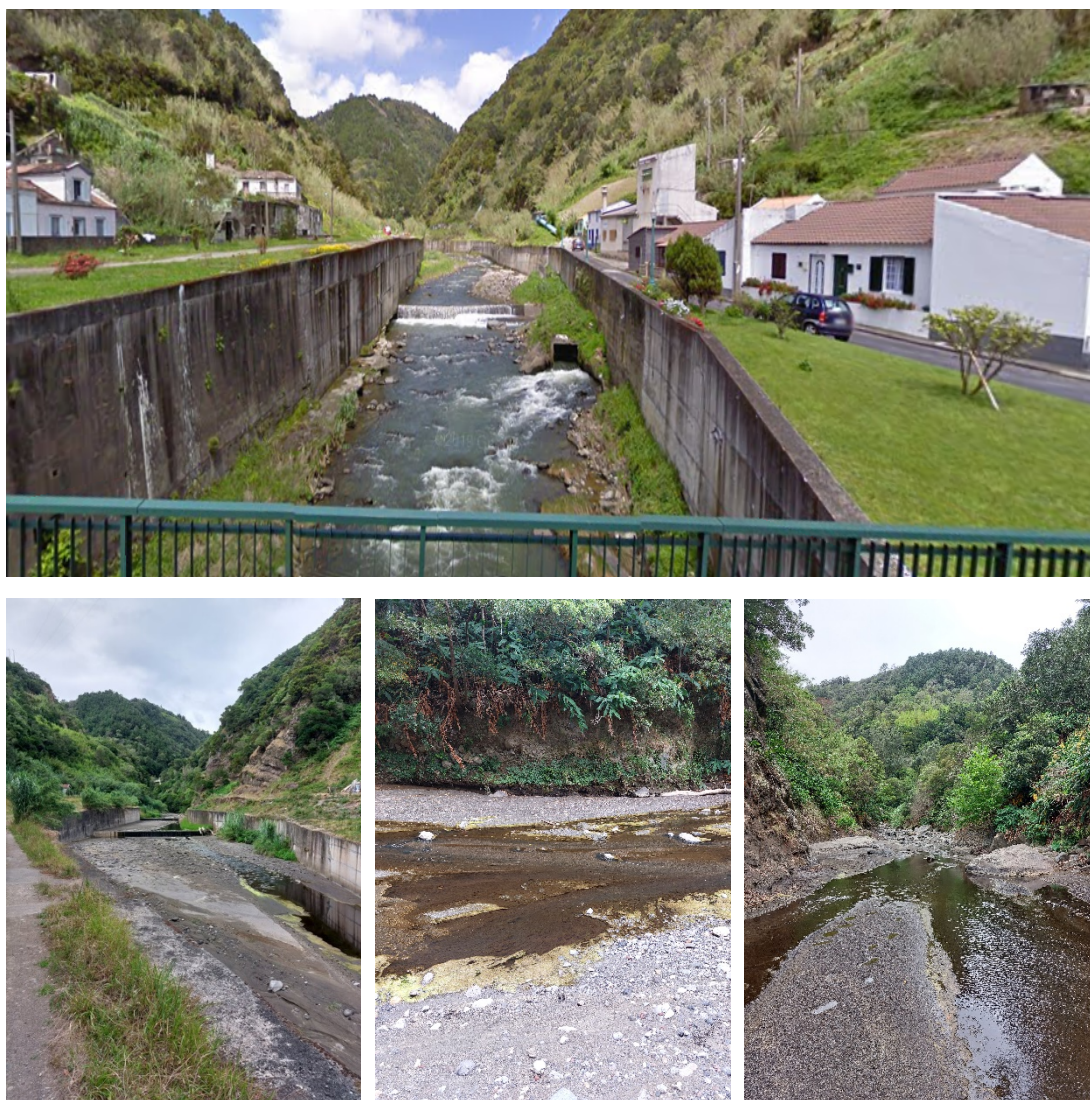
Na Figura 7 apresenta-se o aspeto geral do troço da Ribeira Quente localizado à entrada da freguesia da Ribeira Quente (SMGR0042), que se apresenta como um troço severamente modificado. As principais alterações hidromorfológicas neste troço são o re-seccionamento e reforço das margens, a presença de números açudes, o assoreamento do leito, a captação e descarga de água para produção de energia hidroelétrica e a deposição de lixo.

Figura 7. Ribeira Quente – Ribeira Quente (Ilha de São Miguel). Em cima: vista geral do troço analisado mostrando re-seccionamento e reforço das margens, urbanização e descarga de água de hidroelétrica; Em baixo: detalhes de outras características e alterações no habitat.

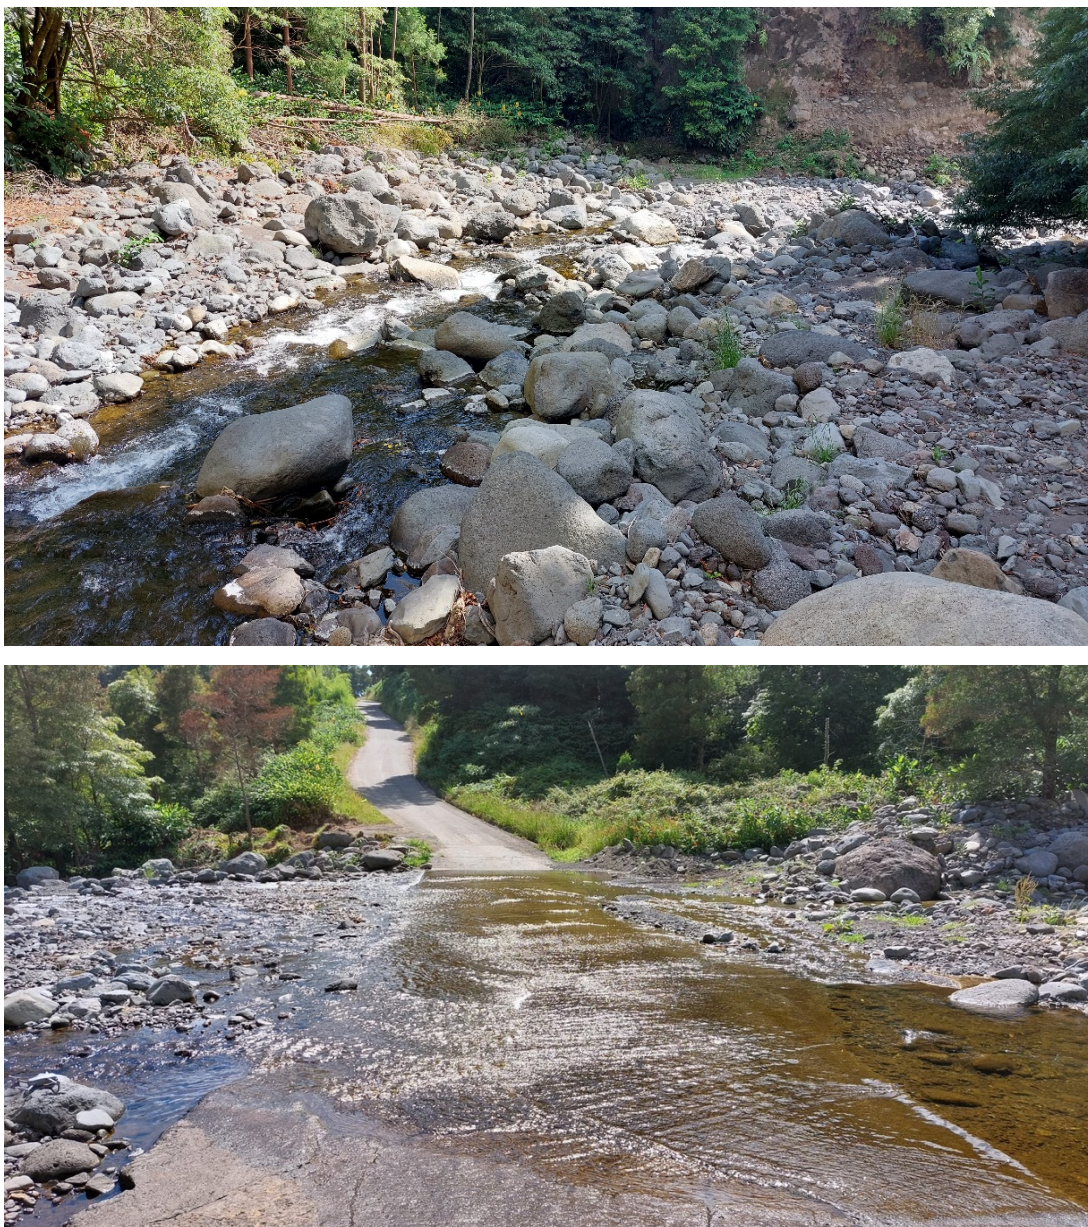
Na Figura 8 mostram-se alguns aspetos do troço da Ribeira da Povoação localizado na Nossa Senhora dos Remédios (SMGR0072) que se encontra obviamente modificado. A principal modificação encontrada é a passagem a vau e o re-seccionamento do curso da ribeira devido a esta estrutura.

Figura 8. Ribeira da Povoação – Nossa Senhora dos Remédios (Ilha de São Miguel). Em cima: vista geral do troço analisado; Em baixo: alterações do habitat por travessia a vau.

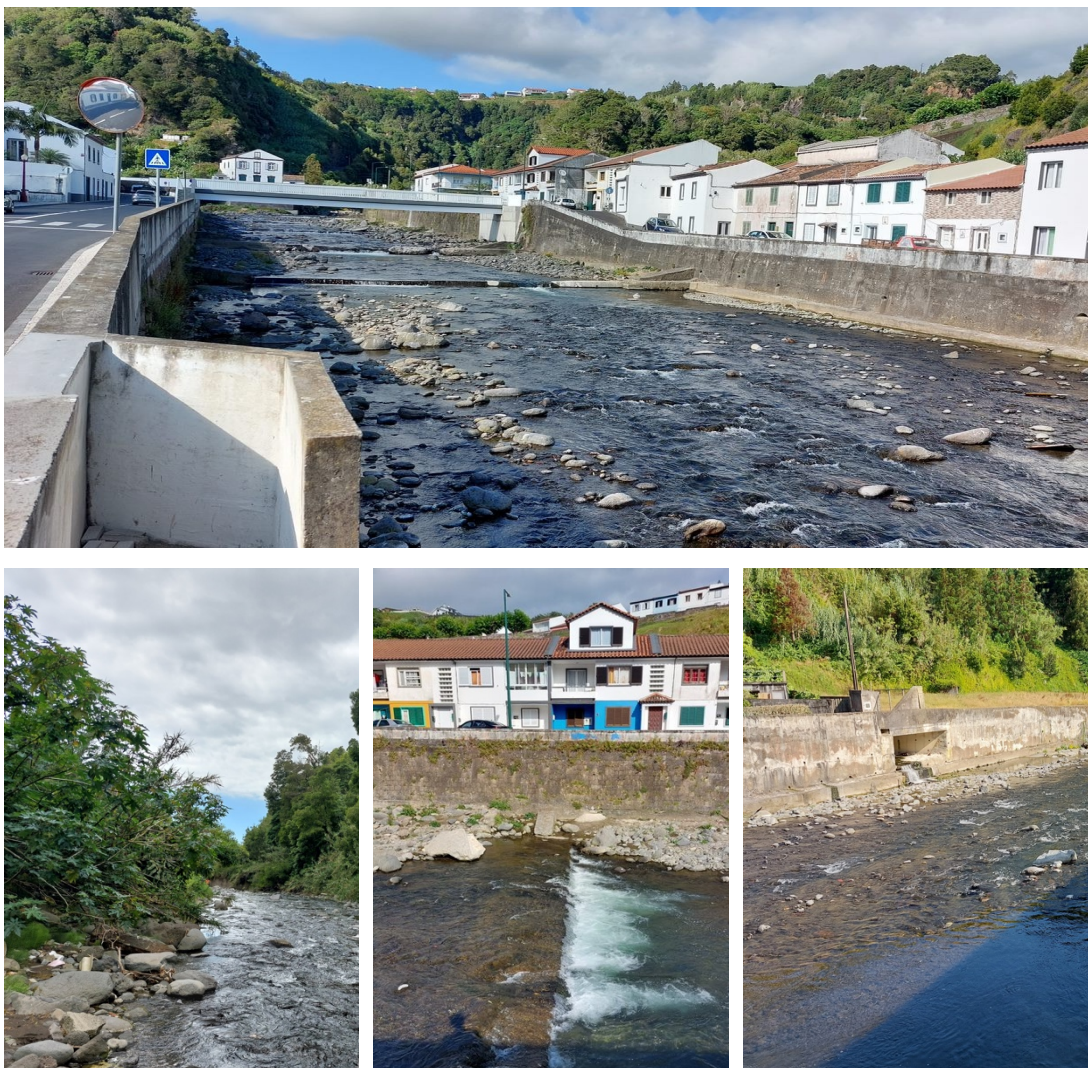
O troço desta ribeira localizado na vila da Povoação (SMGR0071) apresenta características hidromorfológicas severamente modificadas, sendo dos troços analisados em São Miguel o segundo com maior grau de modificação. A maior parte deste troço está inserida na zona urbana da Vila da Povoação, o que originou a regulação da ribeira. Os principais fatores que impactam a qualidade hidromorfológica deste troço da ribeira são o reforço e a re-seccionamento do curso da ribeira, a presença de numerosos açudes, o realinhamento e reforço das margens, a presença de pontes, descargas de água e a deposição de lixo (Figura 9). O ortofotomapa e mapa digital do terreno deste local obtido a partir de fotografia aérea de alta resolução através da utilização de drone são ilustrados na Figura 10.

Figura 9. Ribeira da Povoação – Povoação (Ilha de São Miguel). Em cima: vista geral do troço analisado mostrando re-seccionamento e reforço das margens, açudes e intensa urbanização; Em baixo: detalhes de alterações no habitat.

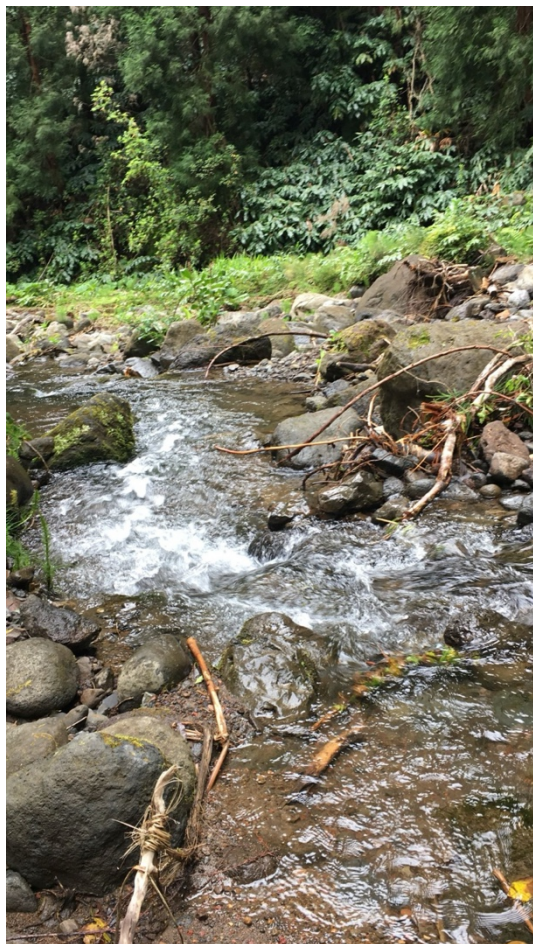
Na Figura 11 mostram-se alguns aspetos do troço da Ribeira do Faial da Terra localizado na secção “Meio” desta ribeira (SMGR0051). Não foi encontrada qualquer modificação hidromorfológica humana neste troço da ribeira, encontrando-se em estado prístino.

Figura 11. Ribeira do Faial da Terra – “Meio” (Ilha de São Miguel). Vista geral do troço analisado e algumas características do habitat.

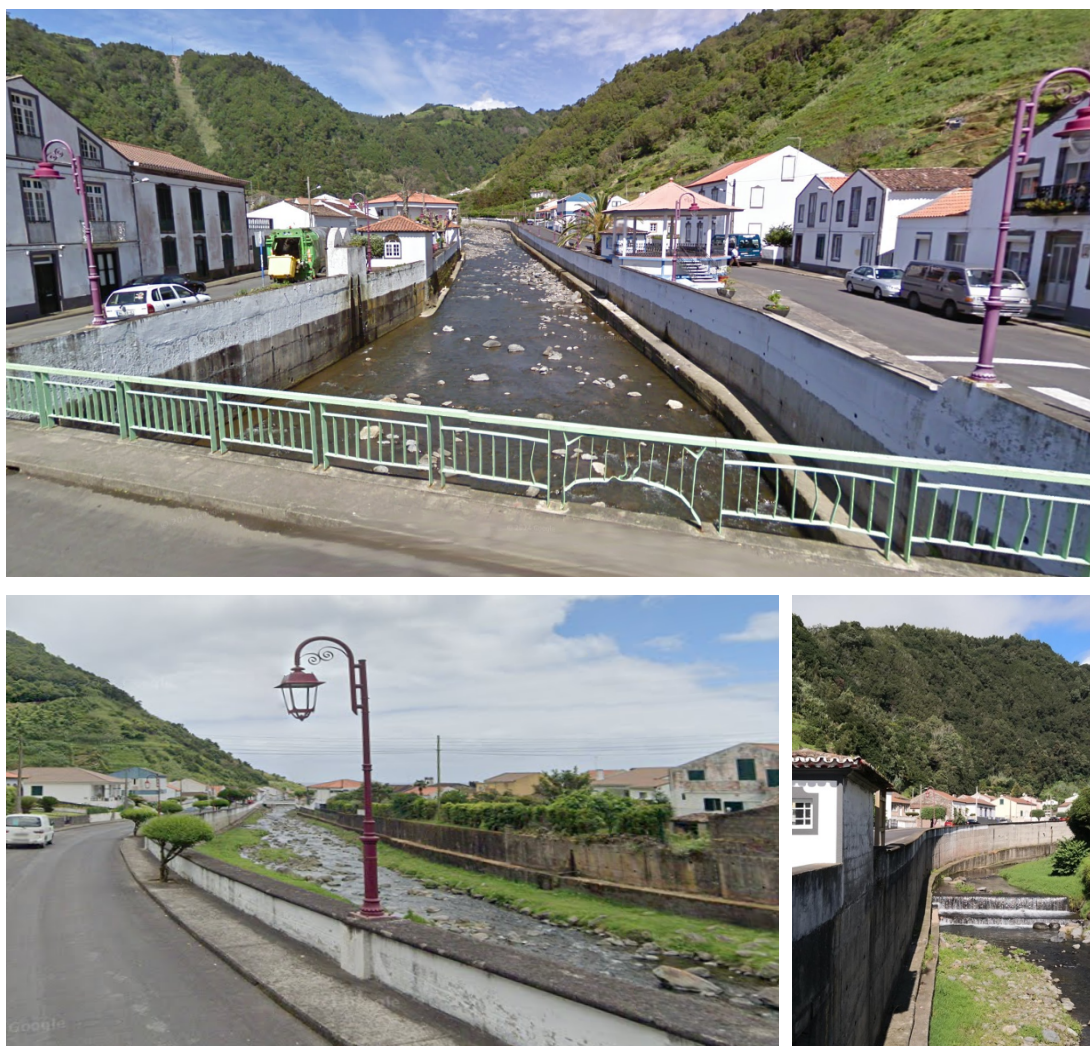
Figura 12. Ribeira do Faial da Terra – Faial da Terra (Ilha de São Miguel). Vista gerais do troço analisado e principais alterações no habitat.

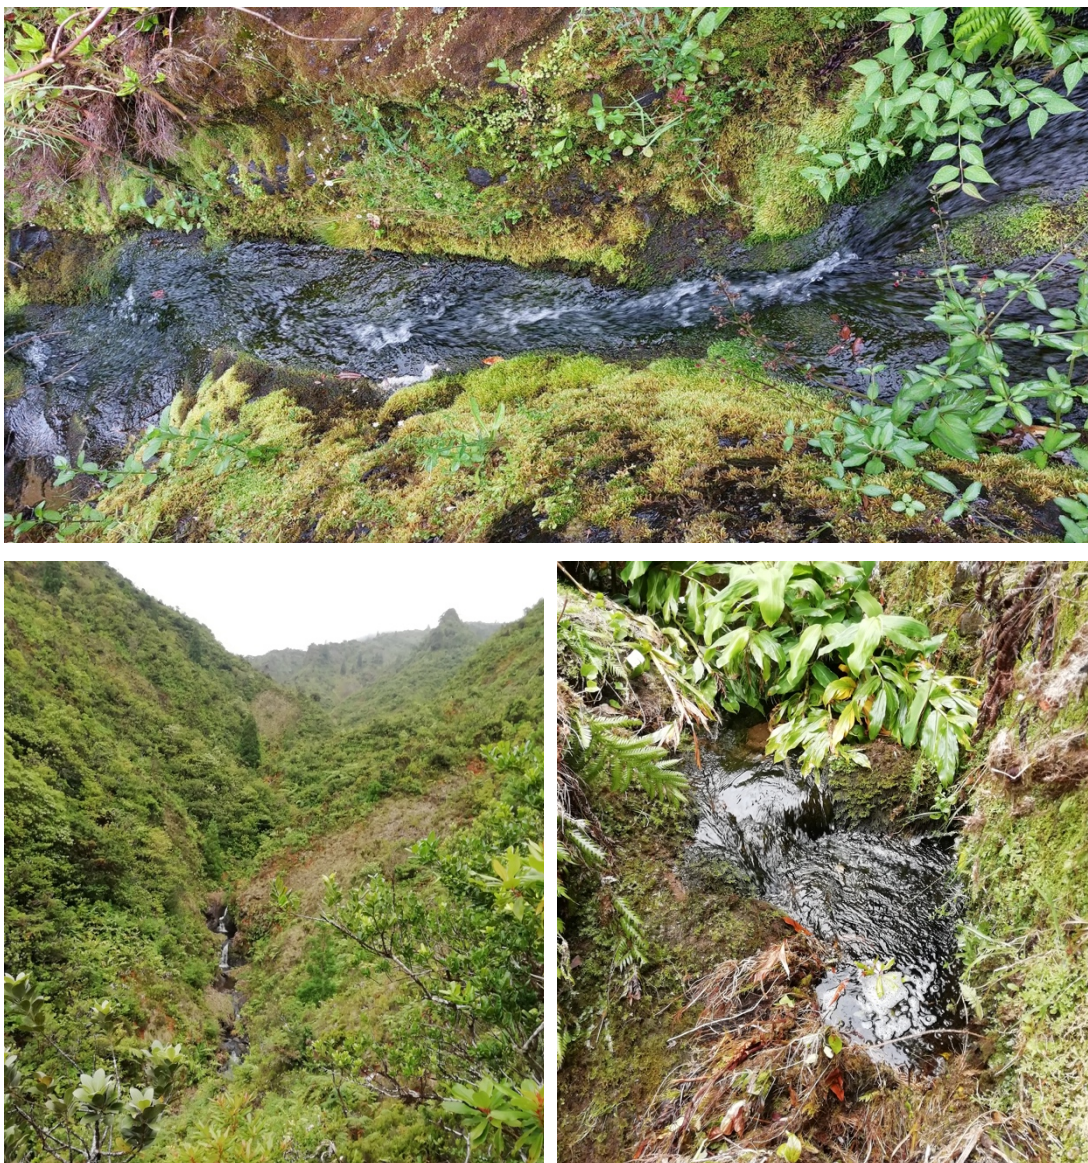
Figura 13. Ribeira do Guilherme – Tronqueira (Ilha de São Miguel). Em cima e em baixo à direita: detalhes do habitat neste local; Em baixo à esquerda: vista geral do troço analisado.

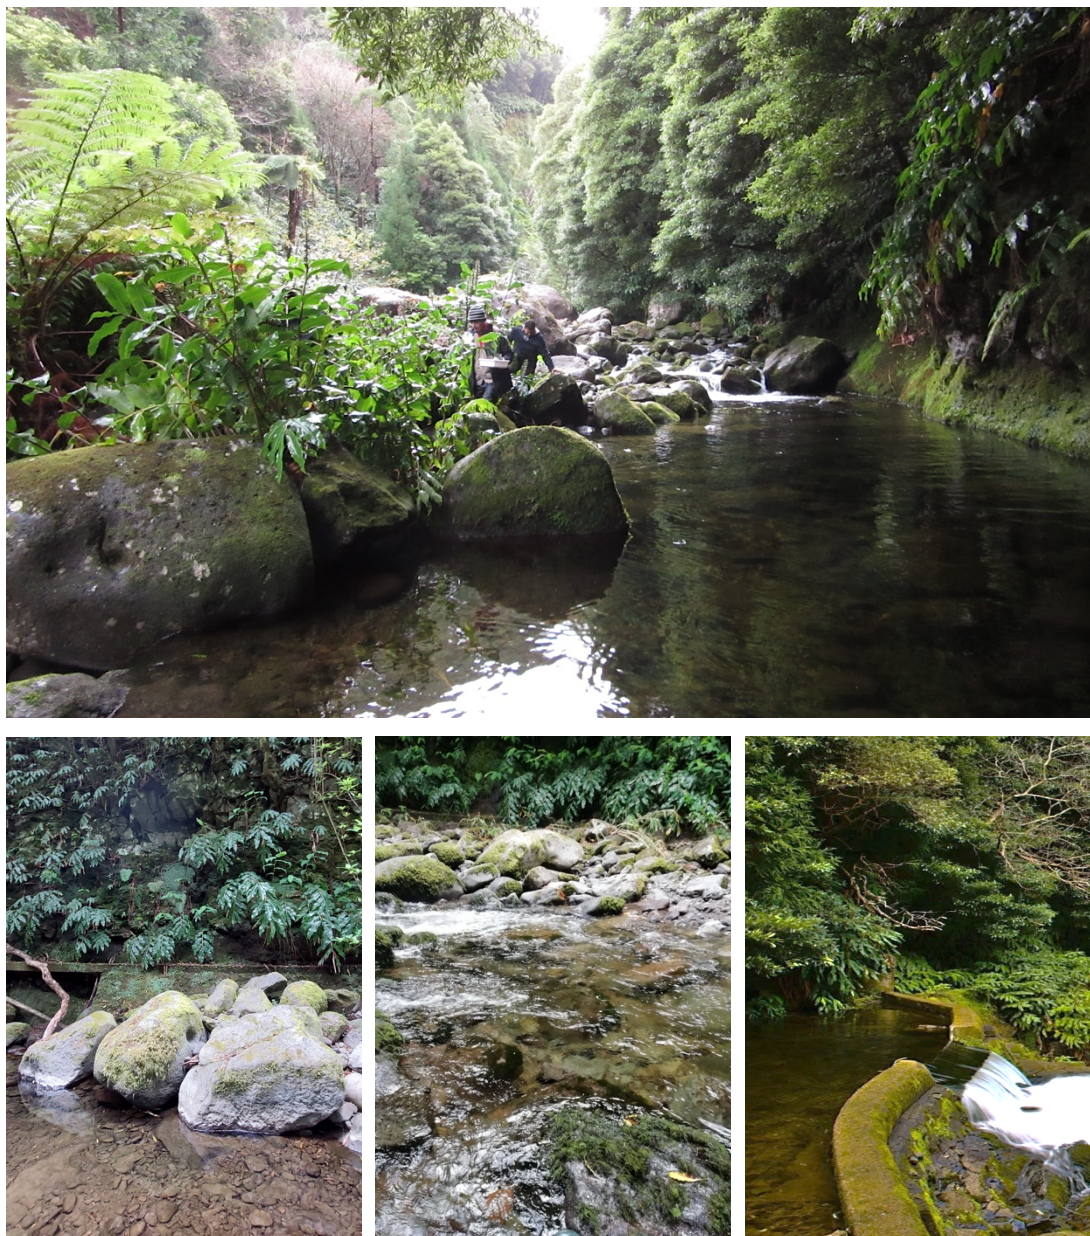
Figura 15. Ribeira do Guilherme – Fajã do Rodrigo (Ilha de São Miguel). Em cima: vista geral do troço analisado; Em baixo: detalhes das principais características e alterações do habitat.

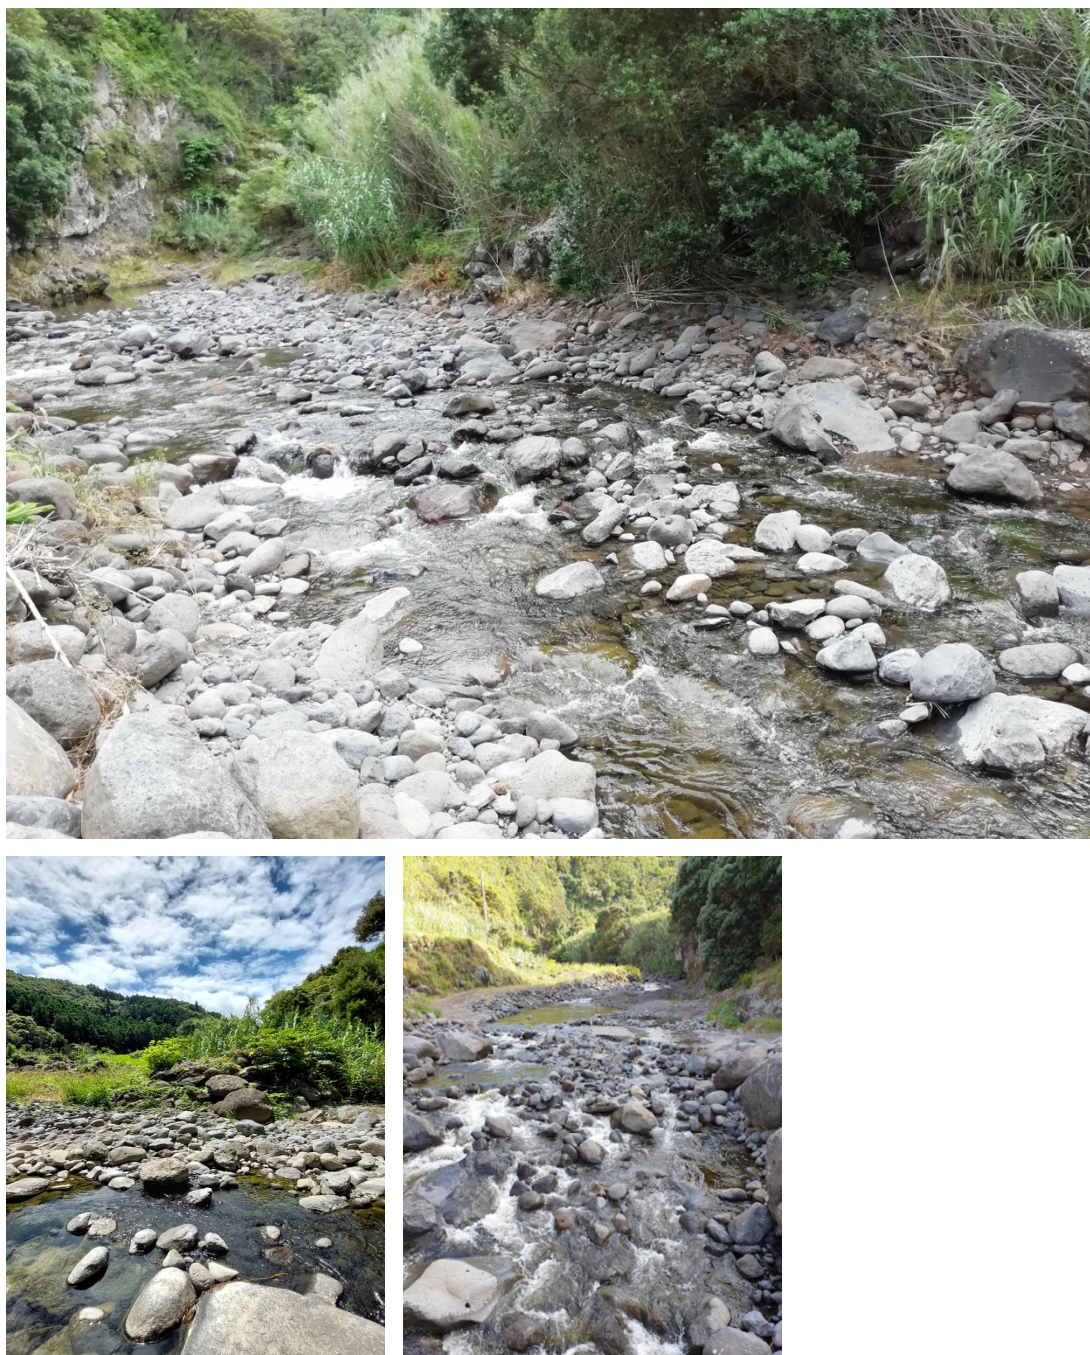
ponte e o consequente re-seccionamento da ribeira, o reforço das margens, uma travessia a vau e o pisoteio são as principais alterações hidromorfológicas observadas (Figura 16).

Figura 16. Ribeira do Guilherme – Nordeste (Ilha de São Miguel). Em cima: vista geral do troço analisado; Em baixo: detalhes das principais alterações no habitat.

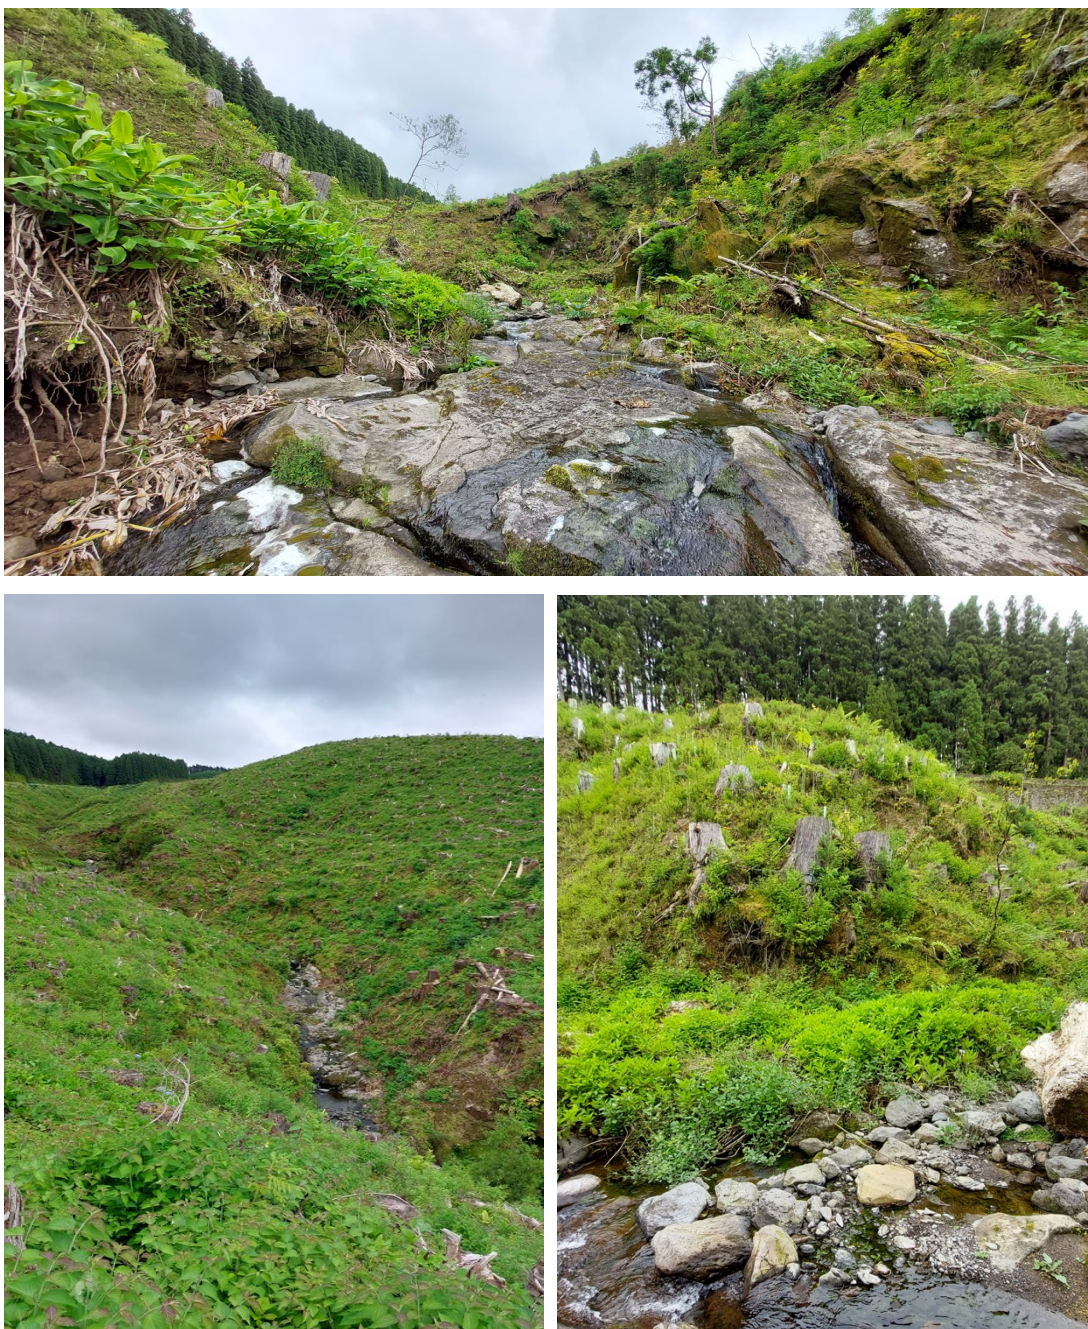
Na Figura 17 mostram-se alguns aspetos do troço da Ribeira dos Caldeirões “Montante” localizada na zona do Planalto dos Graminhais (SMGR0162). Este troço da Ribeira dos Caldeirões encontra-se em estado predominantemente não modificado. As únicas modificações observadas foram a captação de água de pequena dimensão e uma ponte em

ruínas. Para além disso, a zona evidencia uma desflorestação recente na bacia hidrográfica com destruição integral da vegetação ripícola.

Figura 17. Ribeira dos Caldeirões – “Montante” (Ilha de São Miguel). Vista geral do troço analisado e detalhes do habitat.

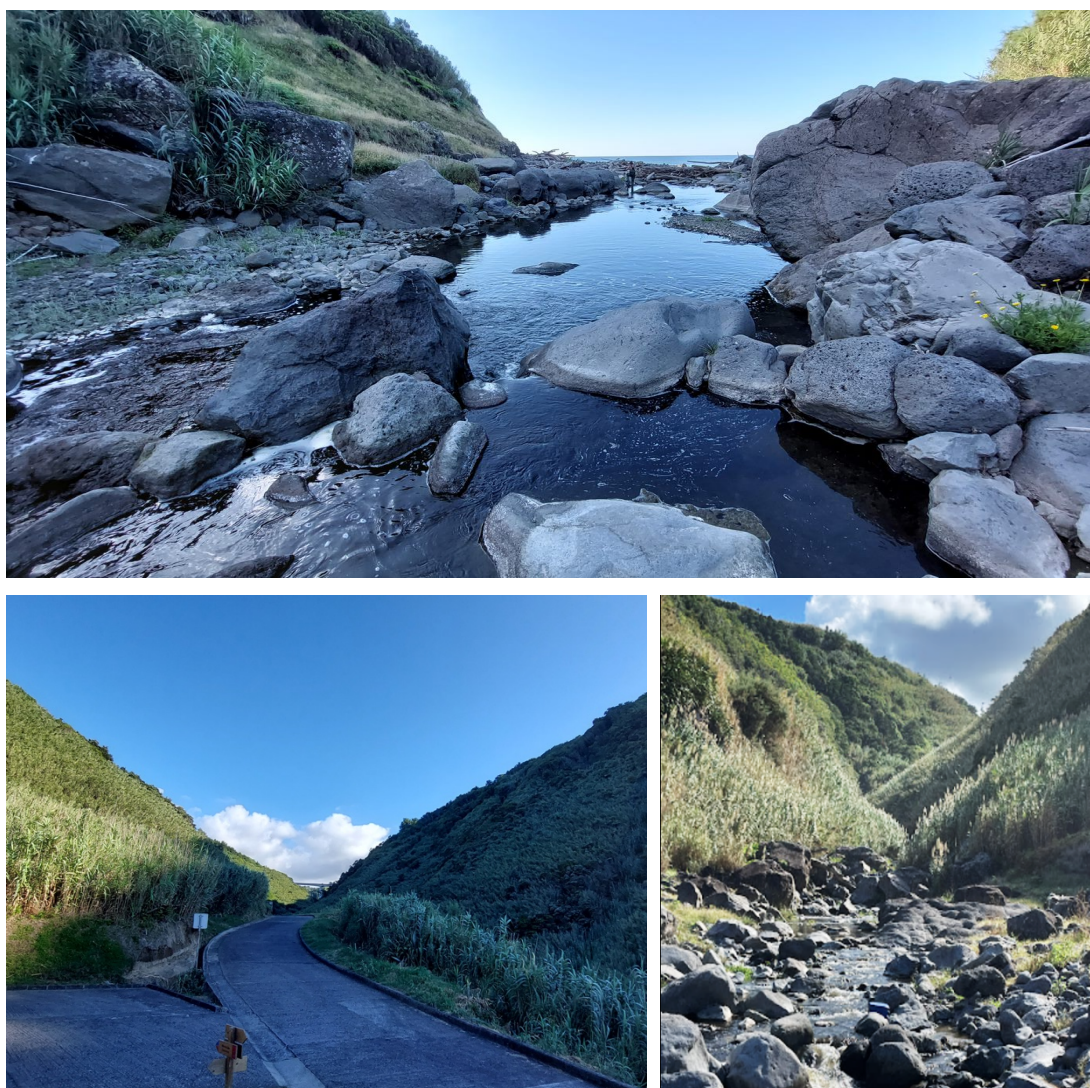
O troço mais próximo da foz da Ribeira dos Caldeirões (SMGR0161) encontra-se, também, em estado obviamente modificado (Figura 18). As principais alterações hidromorfológicas neste troço são a estria que acompanha uma das margens e a ponte existente na sua parte montante. A Figura 19 ilustra o ortofotomapa e mapa digital do terreno deste local obtido a partir de fotografia aérea de alta resolução através da utilização de drone.

Figura 18. Ribeira dos Caldeirões – “Foz” (Ilha de São Miguel). Vistas gerais do vale e troço analisado, com detalhes das características do habitat.

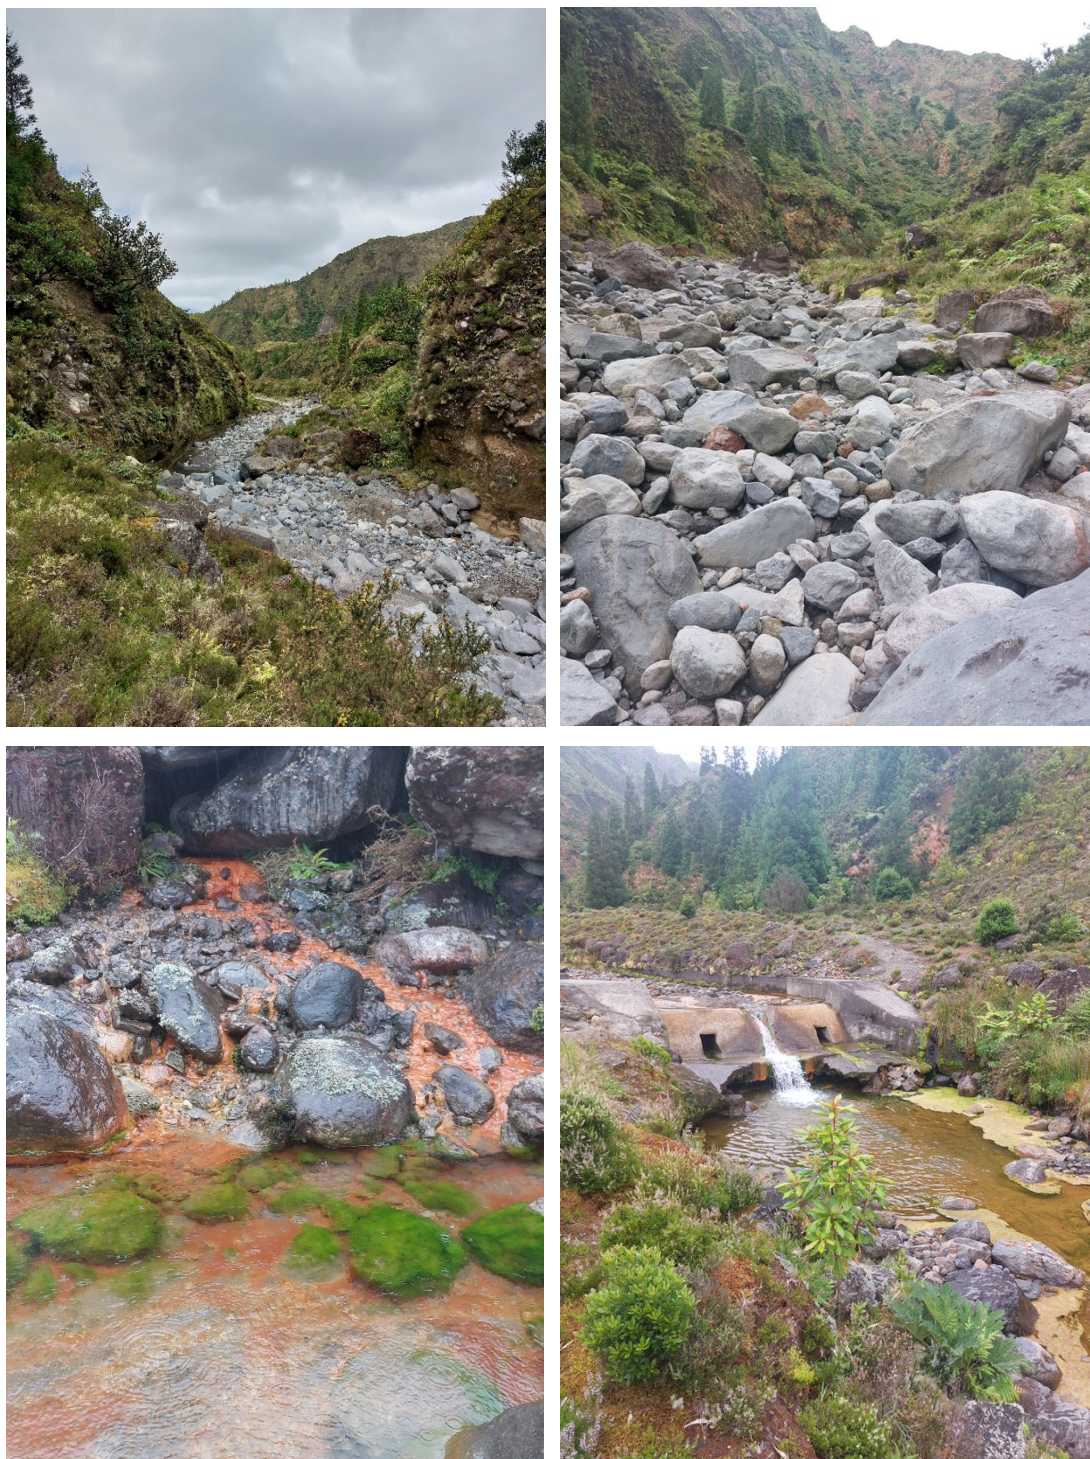
Figura 20. Ribeira Grande – Lombadas (Ilha de São Miguel). Em cima: vistas gerais do troço analisado; Em baixo: detalhe de nascente de águas com influência vulcânica e da principal alteração no habitat.

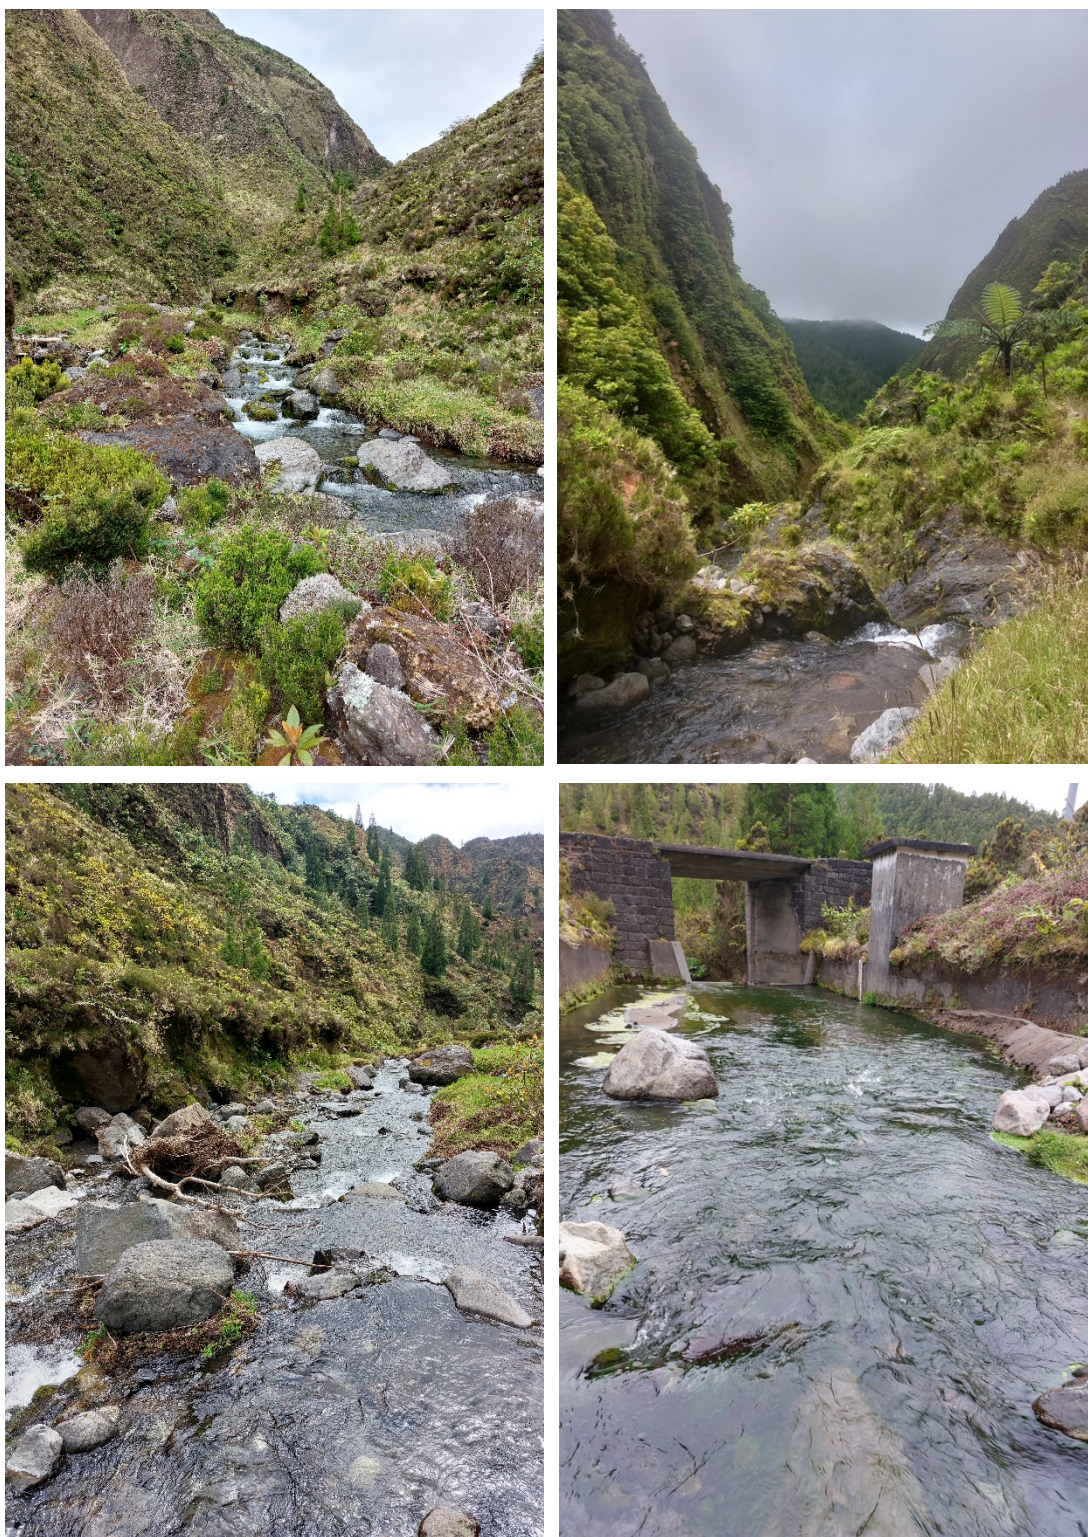
Figura 22. Ribeira Grande – Lombadas-Rosário (Ilha de São Miguel). Vistas gerais do troço analisado e em baixo à direita detalhe do reforço das margens e ponte.

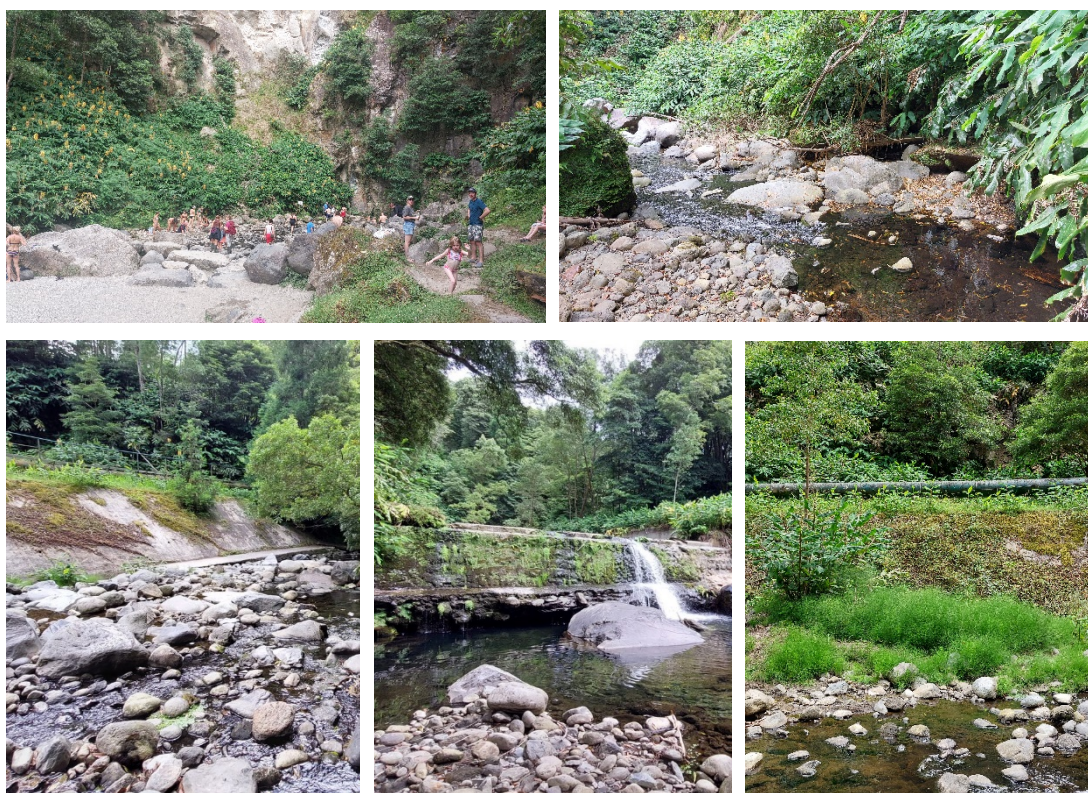
Figura 24. Ribeira Grande – Salto do Cabrito (Ilha de São Miguel). Aspetos gerais do troço e detalhes das principais alterações no habitat.

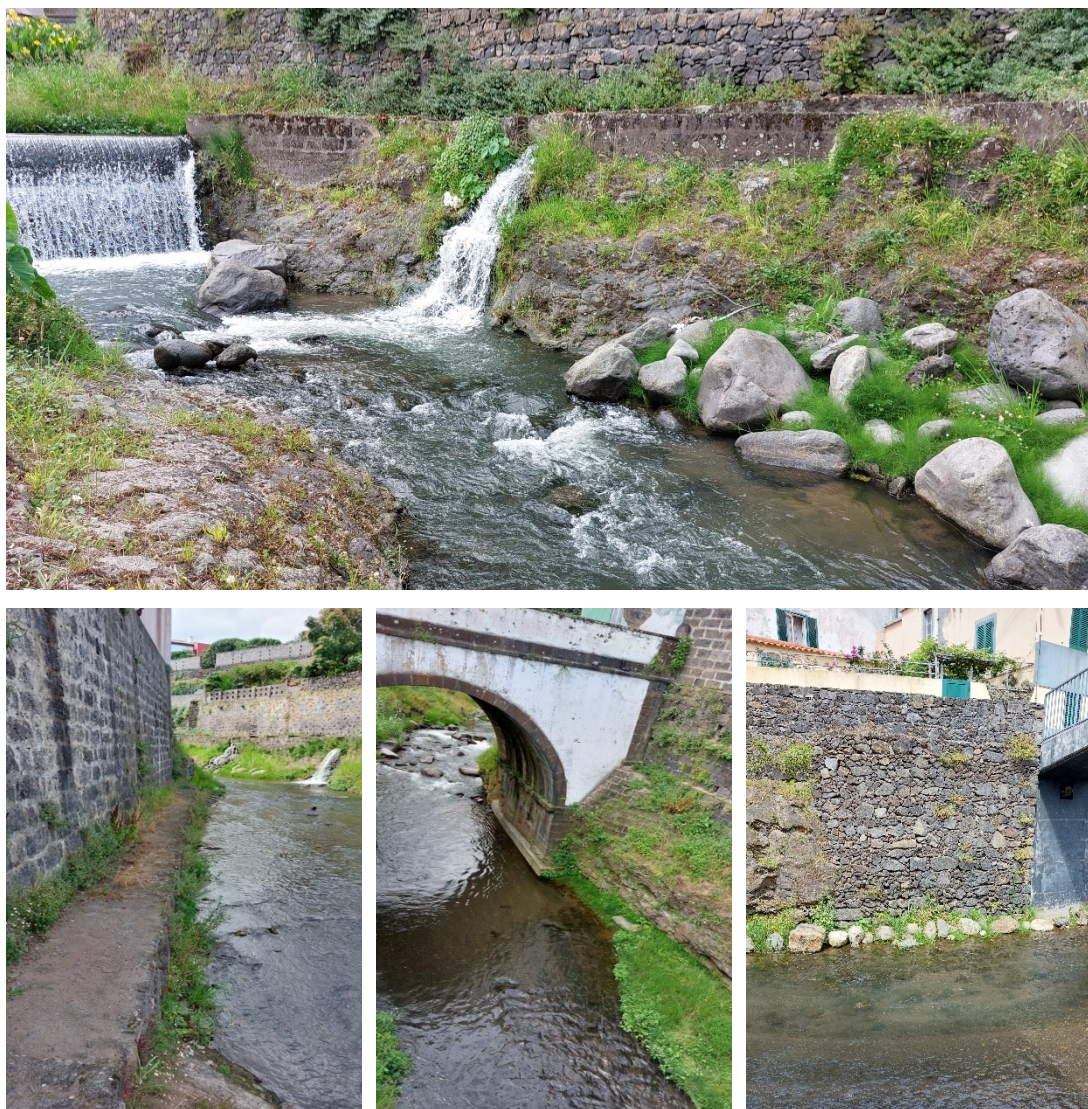
Figura 26. Ribeira Grande – Ribeira Grande (Ilha de São Miguel). Em cima: vista geral do troço analisado e da sua artificialização; Em baixo: detalhes das principais alterações no habitat.

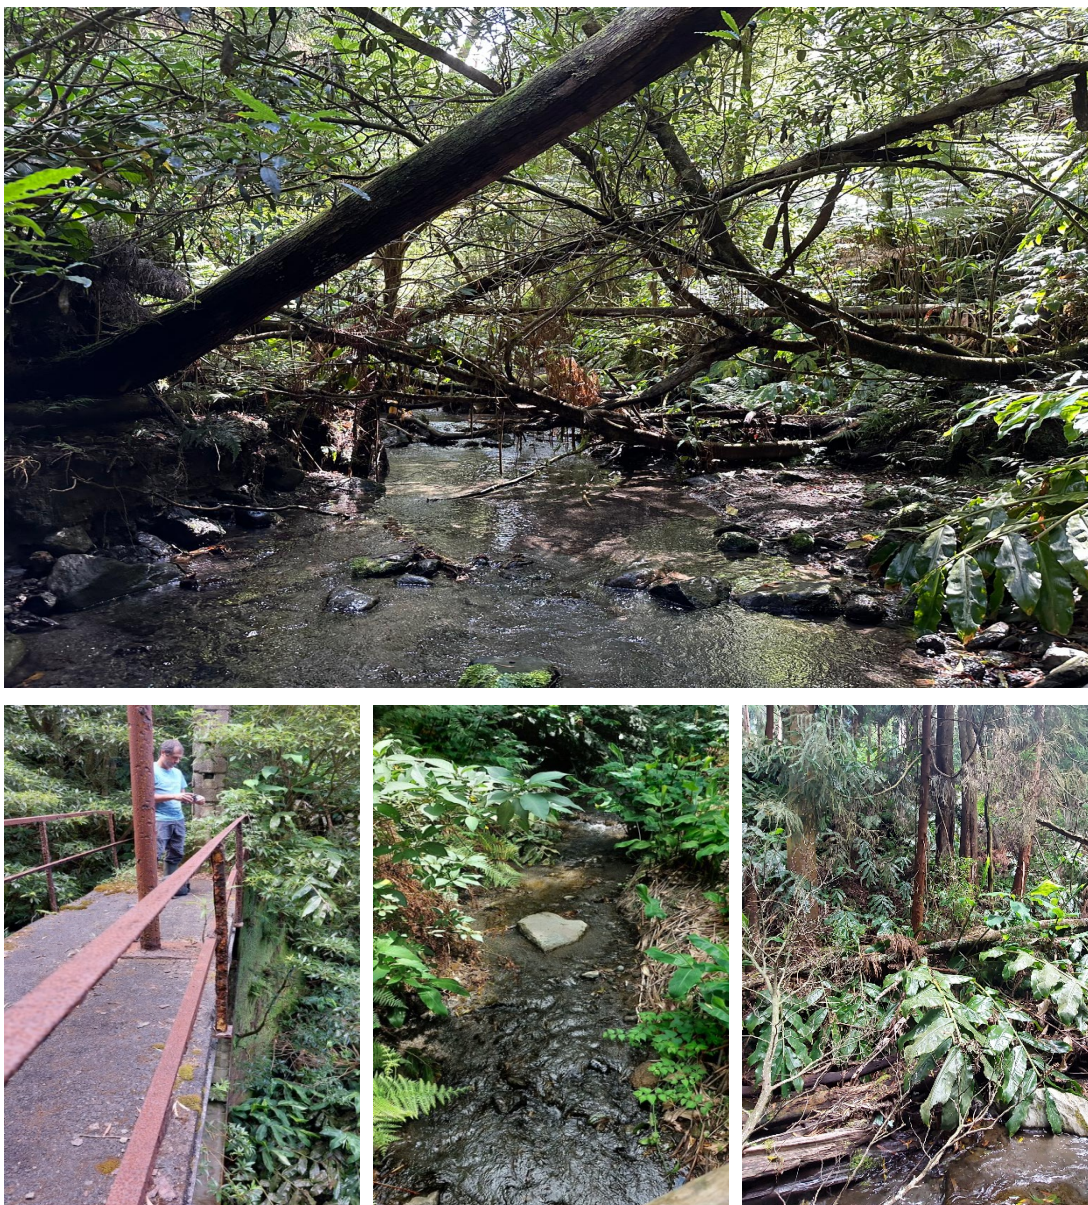
Figura 28. Ribeira Teixeira – Pernarda (Ilha de São Miguel). Em cima: vista geral do troço analisado; Em baixo: detalhes do habitat e das suas principais alterações.
