# Caracterização Hidromorfológica das Massas de Água Interiores Superficiais na Região Autónoma dos Açores

## Relatório da monitorização do 2º ano

**CIBIO Açores**  
Faculdade de Ciências e Tecnologia  
**Universidade dos Açores**  
Ponta Delgada, dezembro 2024

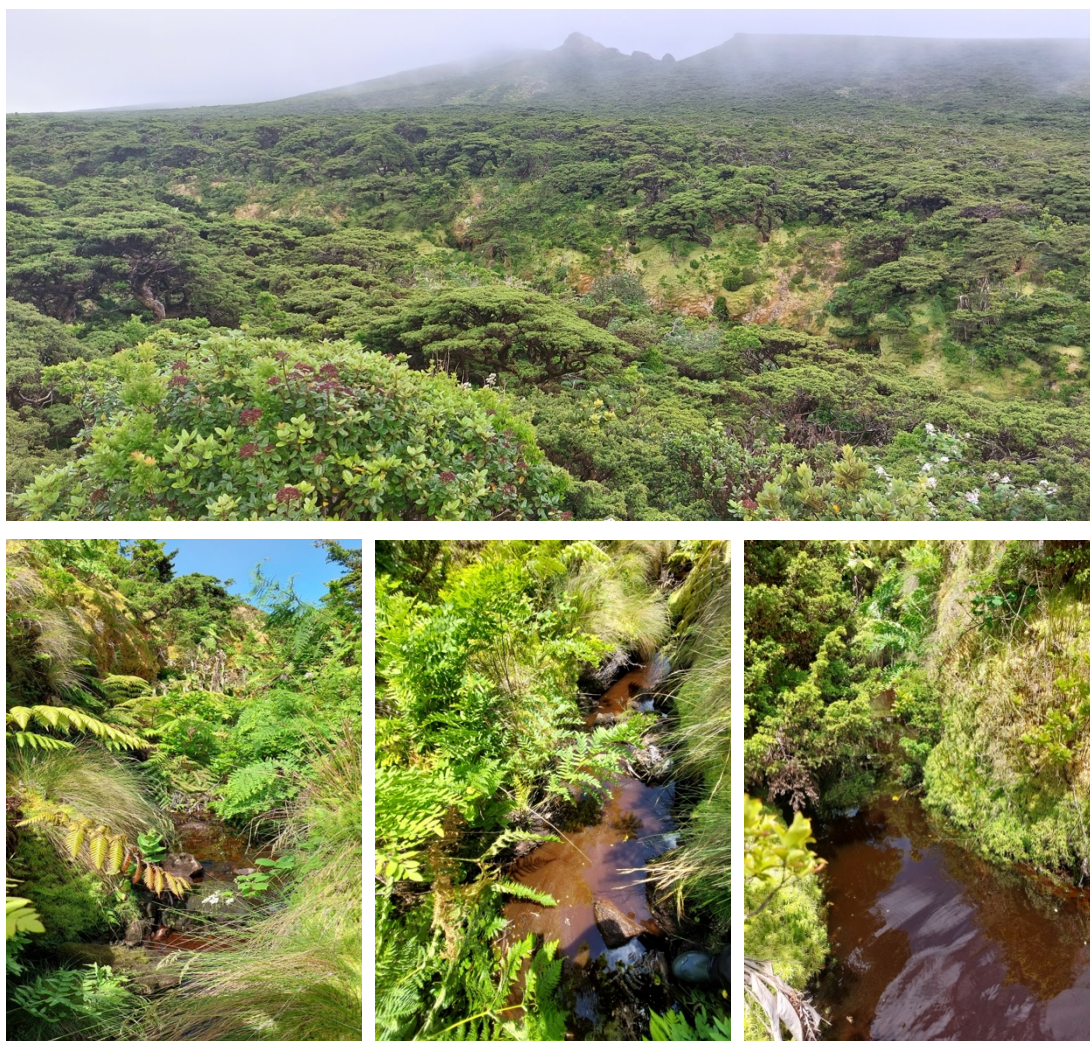
Na Figura 30 mostram-se alguns aspetos do troço da Ribeira da Badanela localizado no planalto central da ilha (FLOR0081). Neste troço da ribeira não foram encontradas quaisquer modificações no habitat resultantes de ação humana, pelo que se considera que se encontra em estado prístino. Para além da ausência de alterações nas margens e no leito da ribeira, o topo dos taludes e toda a bacia encontram-se ocupados por vegetação natural.

Figura 30. Ribeira da Badanela – “Montante” FLOR0081 (Ilha das Flores). Em cima: vista geral do vale onde se insere o troço analisado; Em baixo: detalhes das características do habitat.

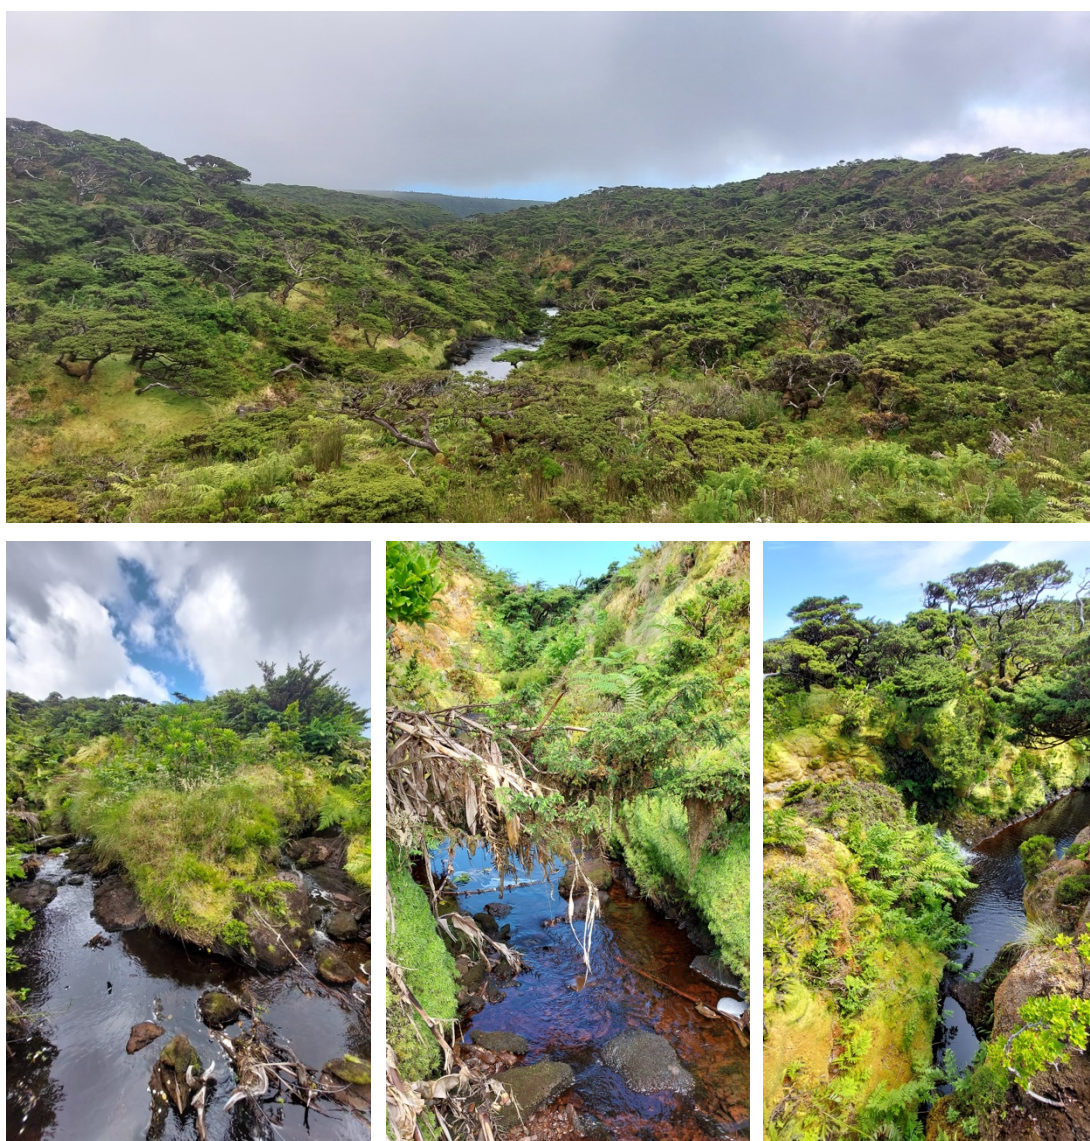
No troço a montante do local FLOR0082, situado ao lado do troço anterior, também não foram observadas quaisquer modificações no habitat nem nos usos do solo da bacia (Figura 32). Assim, este troço da ribeira encontra-se, também, em estado prístino. A Figura 33 ilustra o

Figura 32. Ribeira da Badanela – “Montante” FLOR0082 (Ilha das Flores). Em cima: vista geral do trecho analisado; Em baixo: detalhes das características do habitat.

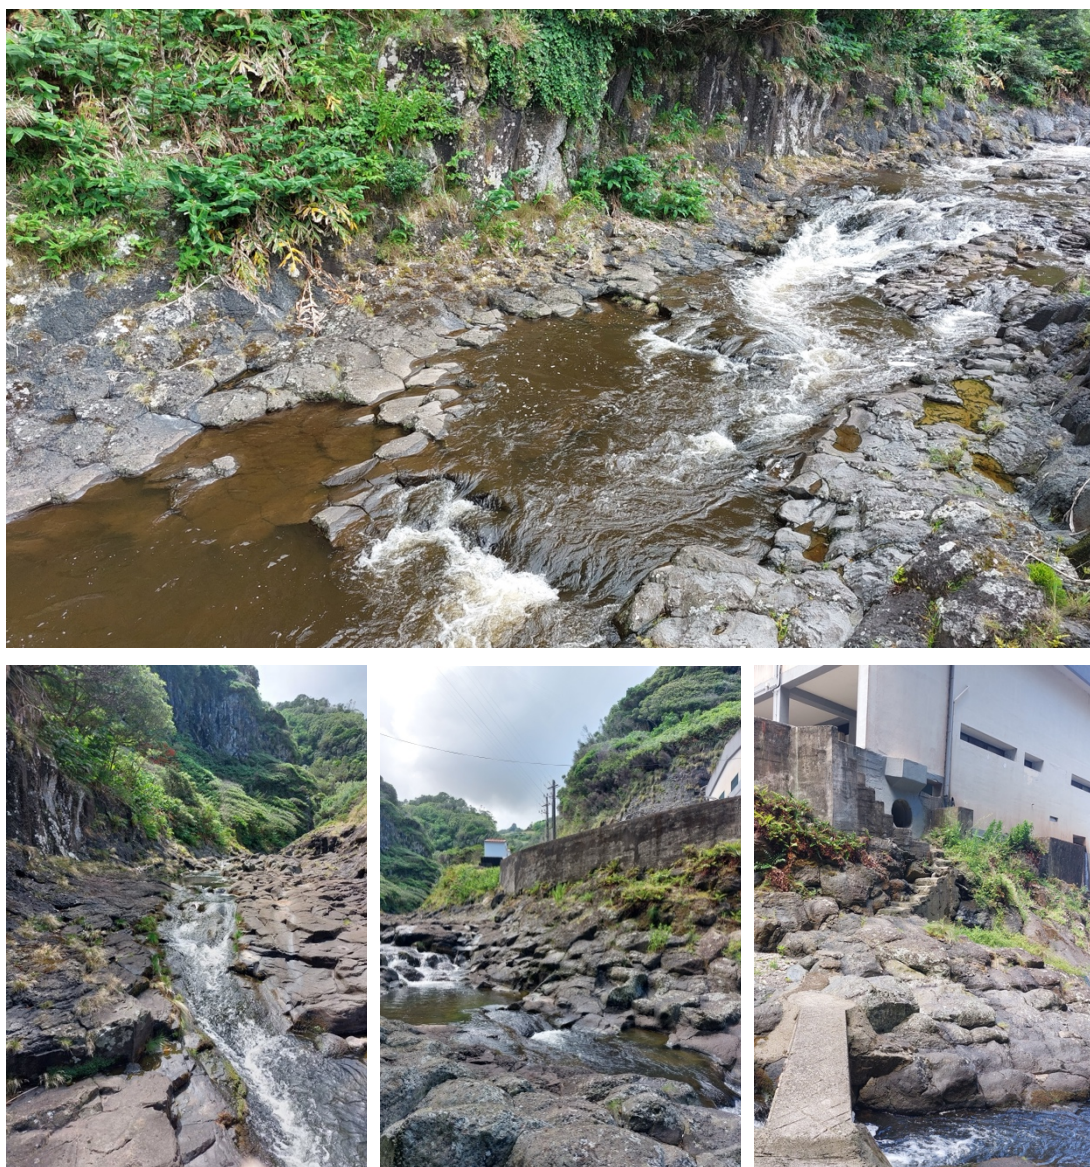
Figura 34. Ribeira da Badanela – Fazenda de Santa Cruz (Ilha das Flores). Em cima e em baixo à esquerda: vista geral do troço analisado; Em baixo ao meio e à direita: detalhes das principais alterações no habitat.

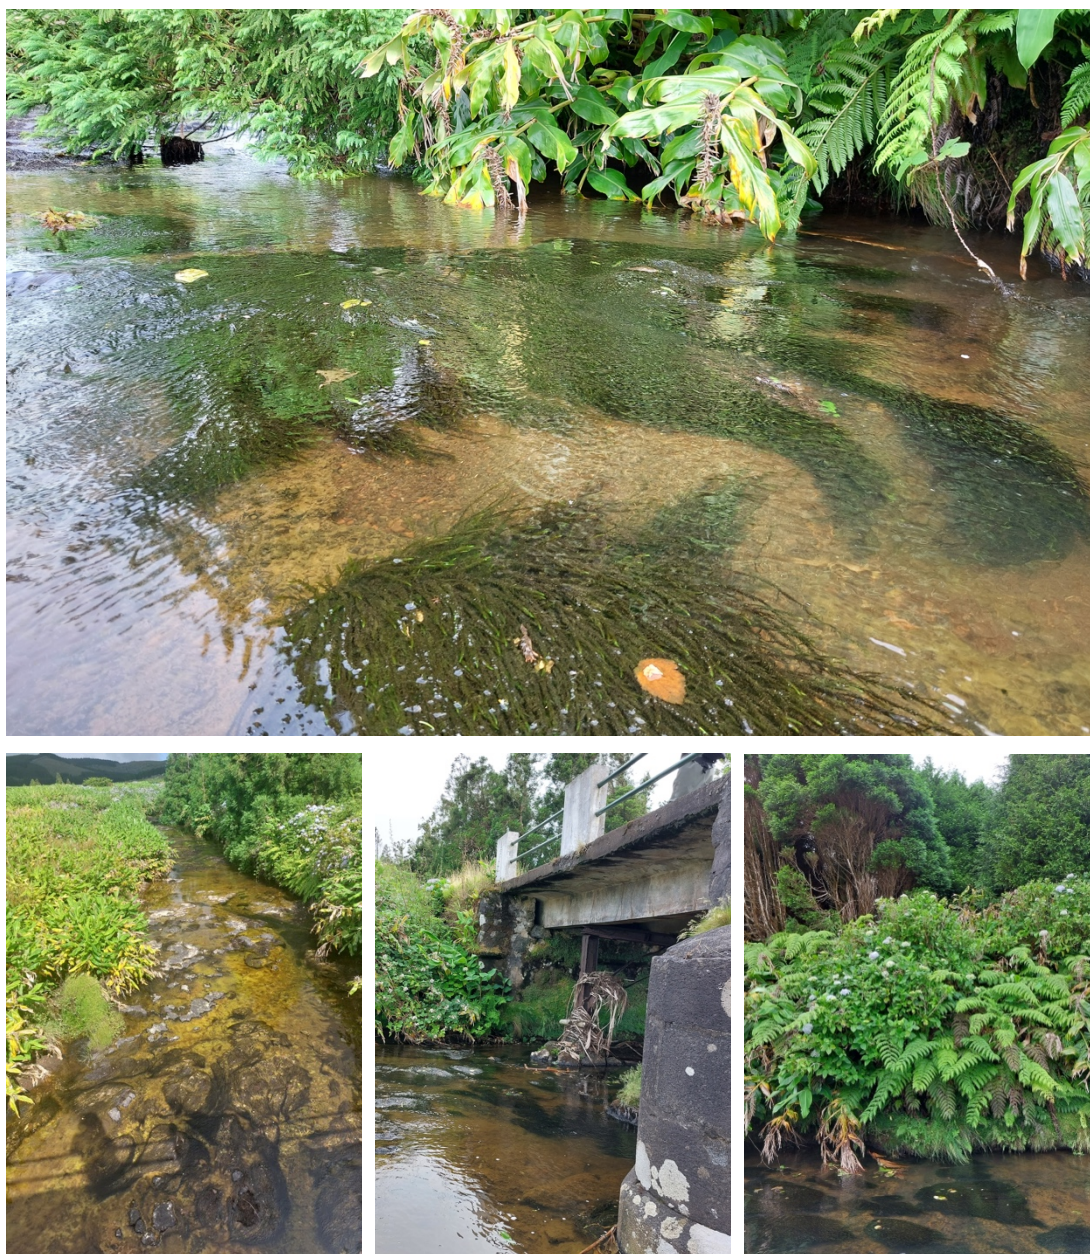
Figura 35. Ribeira Grande – “Montante” FLOR0041 (Ilha das Flores). Em cima: vista geral do troço analisado; Em baixo: detalhes das principais alterações no habitat.

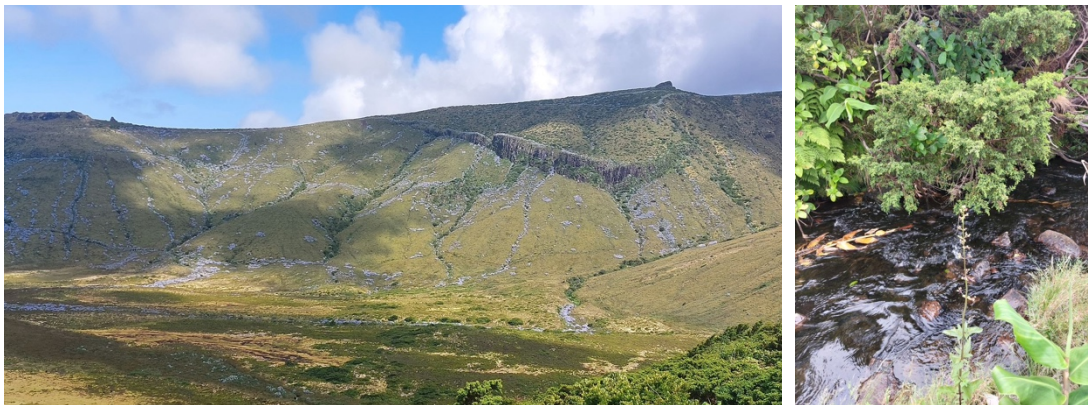
O segundo troço “Montante” da Ribeira Grande (FLOR0042), correspondente à Ribeira do Ferreiro, não apresenta qualquer modificação, considerando-se em estado prístino (Figura 37). Apesar do aparecimento mais frequente de espécies exóticas. A vegetação ripícola e na restante bacia deste troço é maioritariamente nativa.

Figura 37. Ribeira Grande – “Montante” FLOR0042 (Ilha das Flores). À esquerda: vista geral do vale onde se insere o troço analisado; à direita: detalhe das características do habitat.

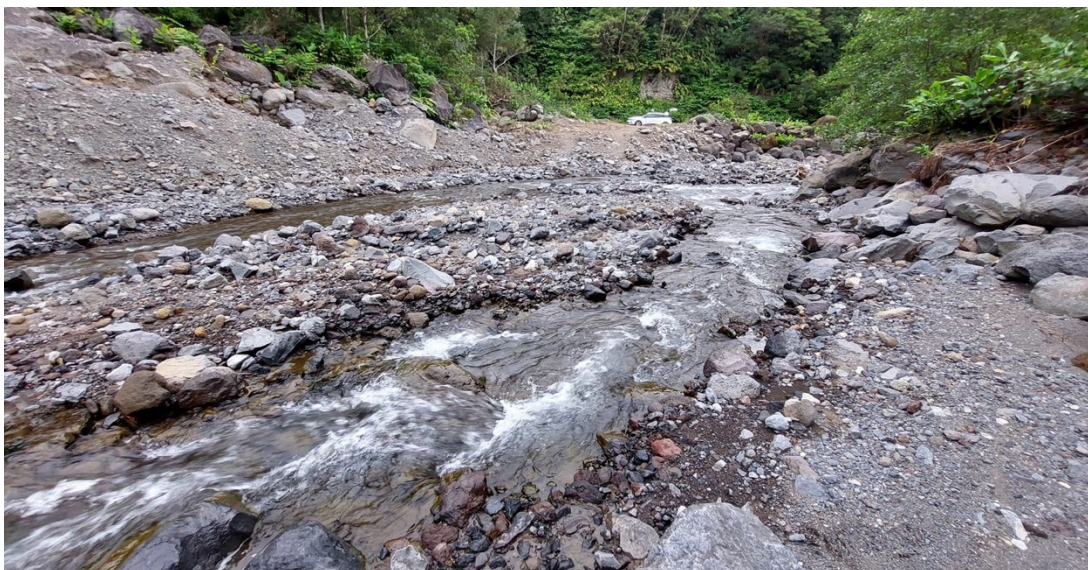
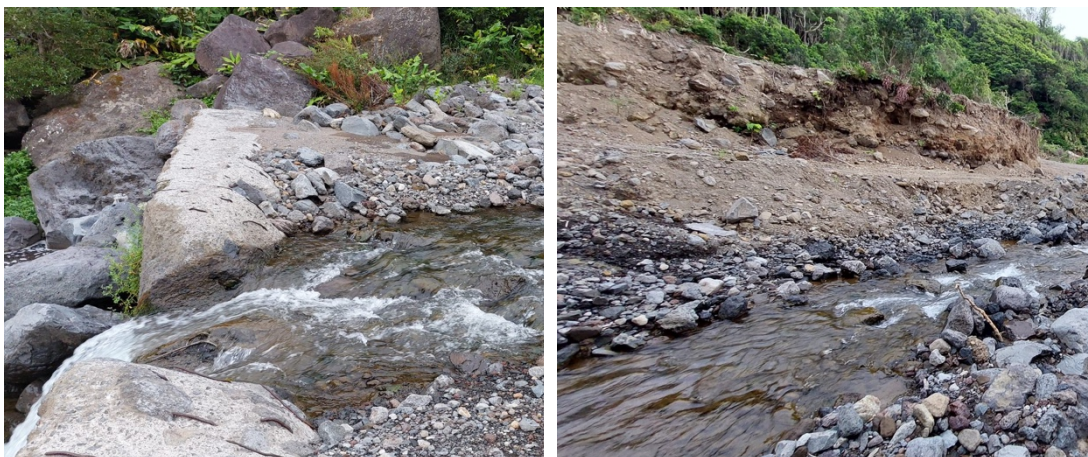
Ao contrário dos restantes troços das ribeiras analisadas na Ilha das Flores, o troço da Ribeira Grande denominado “Meio” (FLOR0043) encontra-se severamente modificado. Efetivamente, este troço é o que mostra maior degradação hidromorfológica na ilha das Flores, decorrente do reforço e a re-seccionamento das margens da ribeira, a presença de açudes, uma passagem a vau, e pisoteio e aterro associados à extração recente de inertes (Figura 38).

Figura 38. Ribeira Grande – “Meio” (Ilha das Flores). Em cima: vista geral do troço analisado; Em baixo: detalhes das principais alterações no habitat.

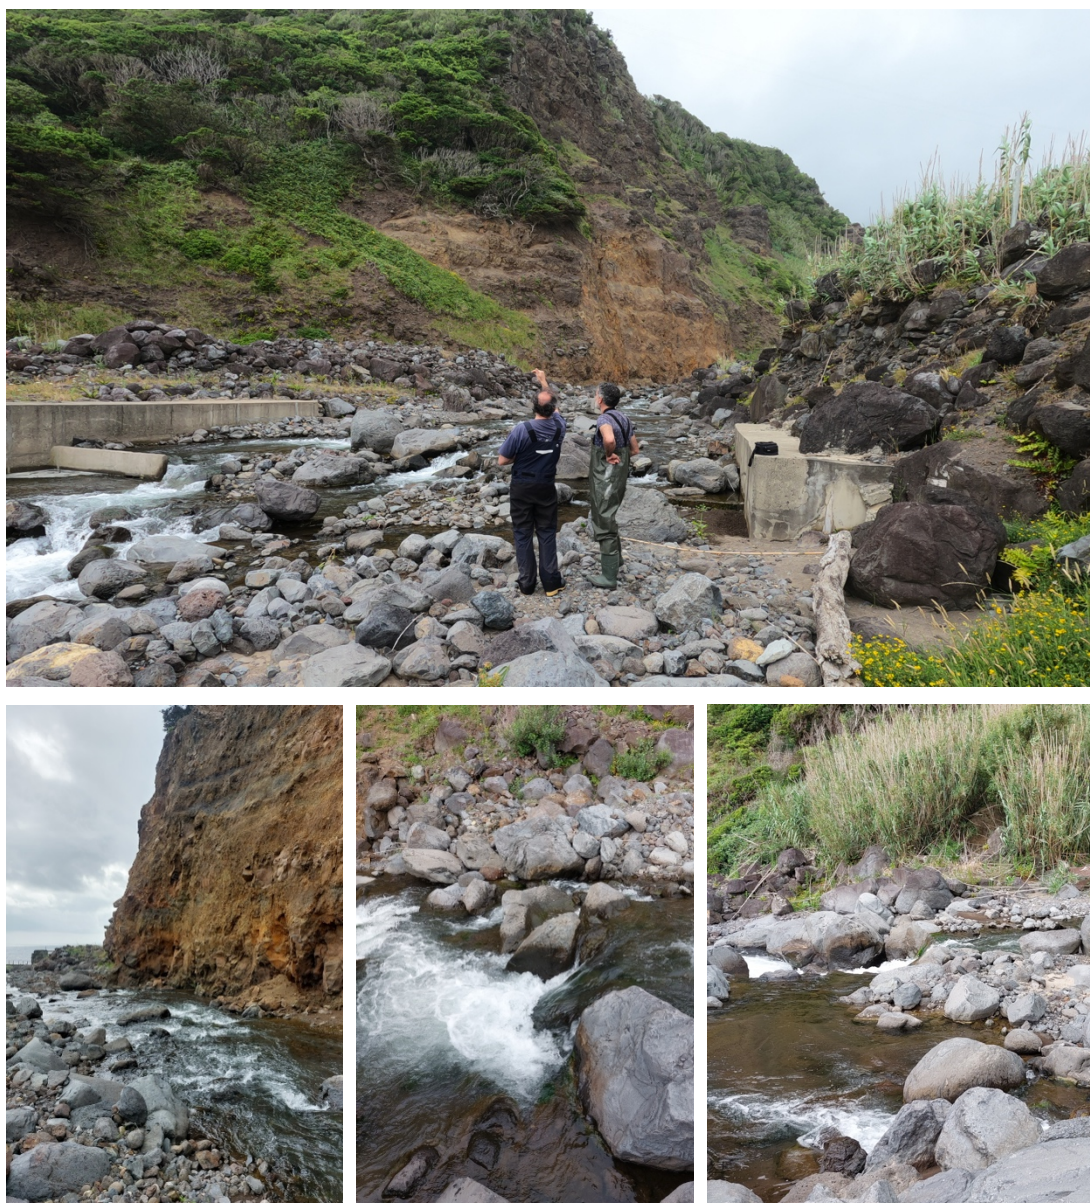
Na Figura 40 mostram-se alguns aspetos do troço da Ribeira Grande localizado na Fajãzinha (FLOR0044). Não foram encontradas quaisquer modificações humanas neste troço. É importante notar que há os reforços das margens junto a uma ponte em ruínas estão localizados a jusante do local não tendo por isso sido considerados na avaliação do estado hidromorfológico deste troço. O ortofotomapa e mapa digital do terreno deste local obtido a partir de fotografia aérea de alta resolução através da utilização de drone está ilustrado na Figura 41.

Figura 40. Ribeira Grande – Fajazinha (Ilha das Flores). Em cima: vista geral do troço analisado; Em baixo: detalhes das características do habitat.

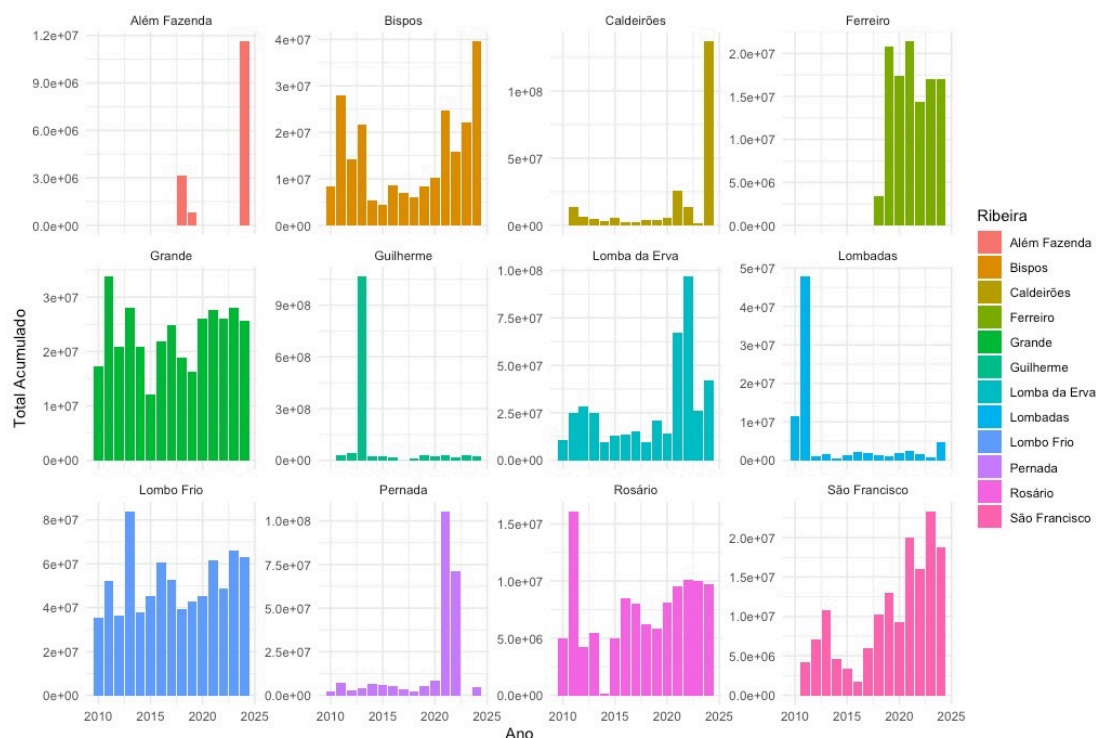
Figura 46. Evolução dos caudais acumulados (l/s) nas ribeiras estudadas neste trabalho. (ver correspondência entre o nome das estações com os códigos dos locais de estudo na Tabela 5)

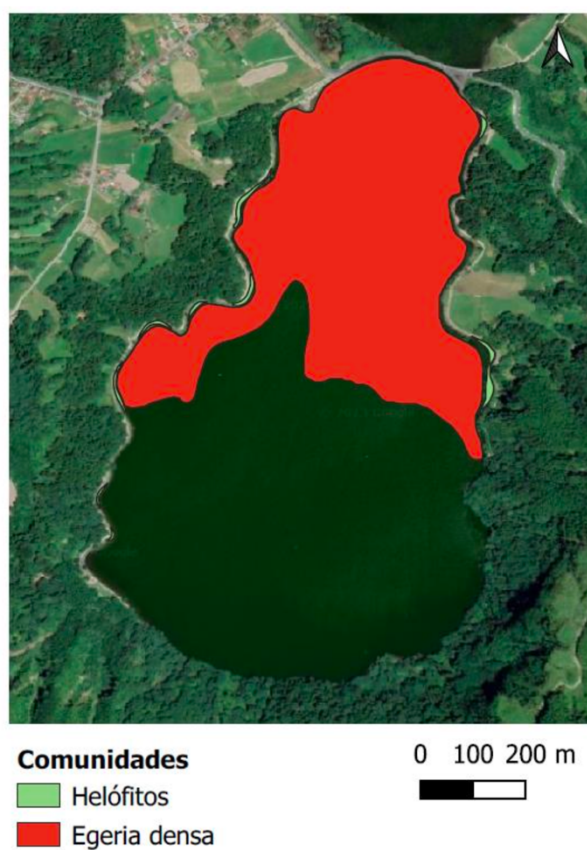
Figura 49. Mapa de distribuição da vegetação na lagoa Verde das Sete Cidades, ilha de São Miguel.

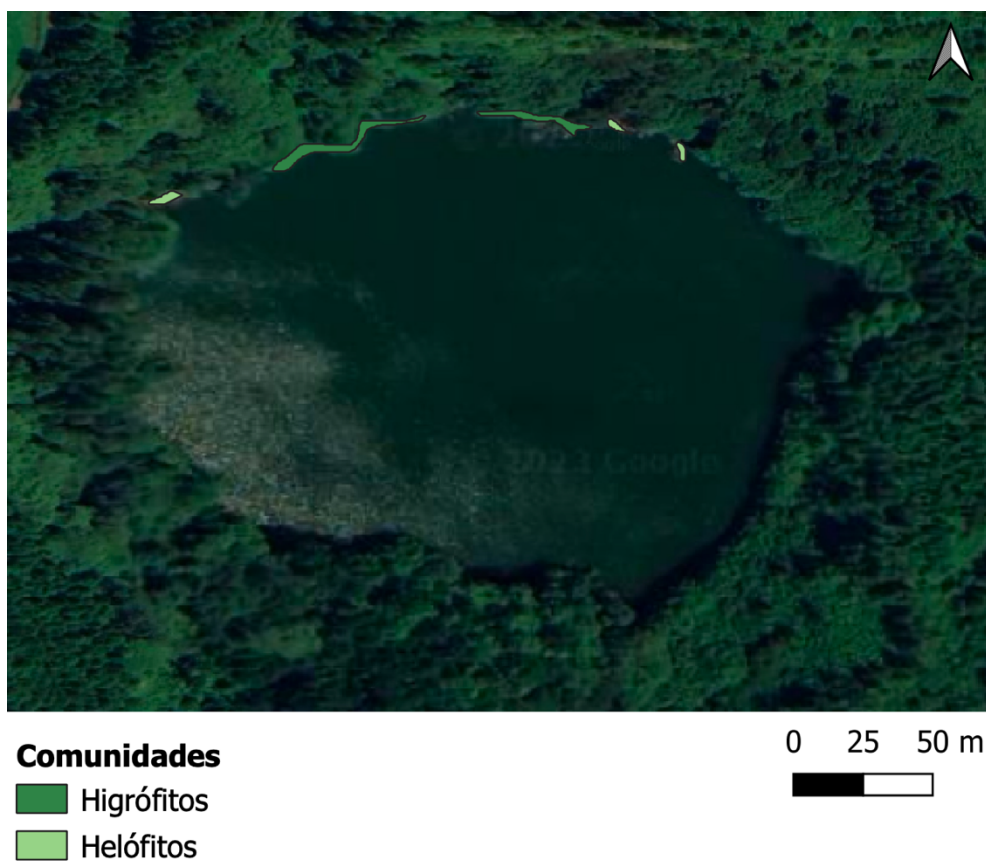
Figura 54. Mapa de distribuição da vegetação na lagoa do Congro, ilha de São Miguel.

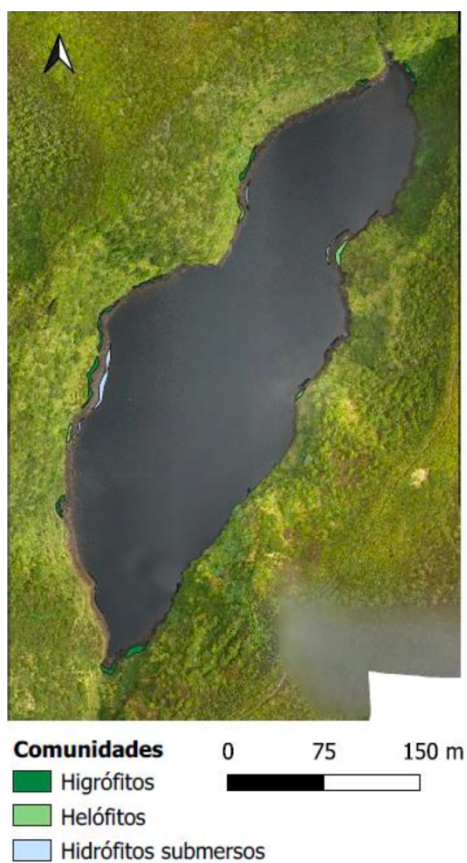
Figura 66. Mapa de distribuição da vegetação na lagoa Comprida, ilha das Flores.
