**volume 6.**  
**Pico**

| caracterização e diagnóstico da

situação de referência

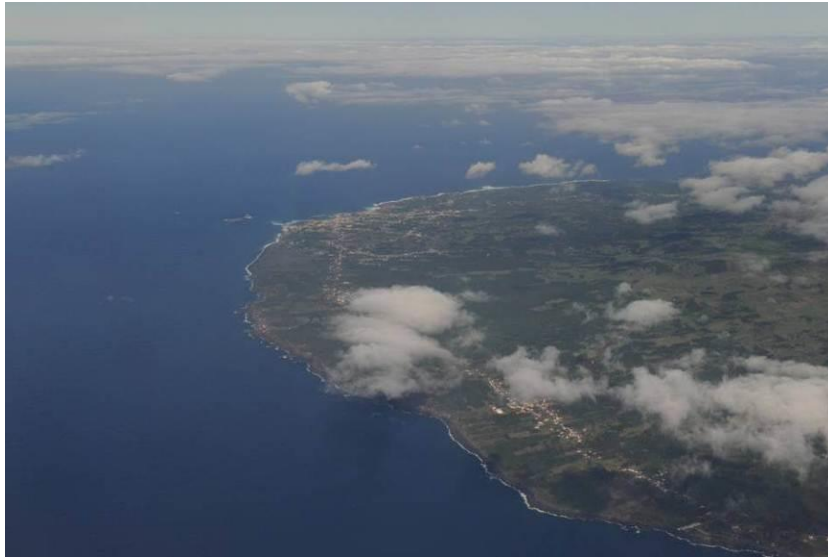
Figura 2.9.25 | Vista aérea da costa na região do vulcão do Pico NE, entre o Monte e a vila da Madalena.

O litoral da ilha à volta do vulcão do Pico é rochoso, apresenta um traçado curvo regular e raramente atinge alturas superiores ao 10m (Figura 2.9.25).

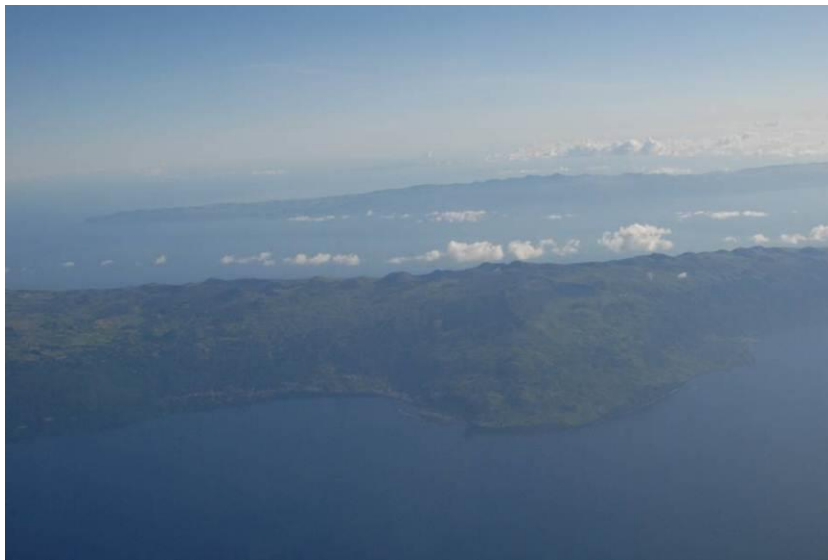
Figura 2.9.26 | Vista aérea do litoral da região oriental, podendo observar-se a saliência entre a Ribeira do Meio e Santa Cruz das Ribeiras.

Na região oriental o traçado da costa é quase sempre retilíneo, apenas interrompido pelas saliências de algumas fajãs lávicas e pelo relevo do Topo (Madeira, 1998), entre a Ribeira do Meio e Santa Cruz das Ribeiras (Figura 2.9.26). As alturas do litoral nesta região da ilha são variáveis e podem ser superiores a 150m.

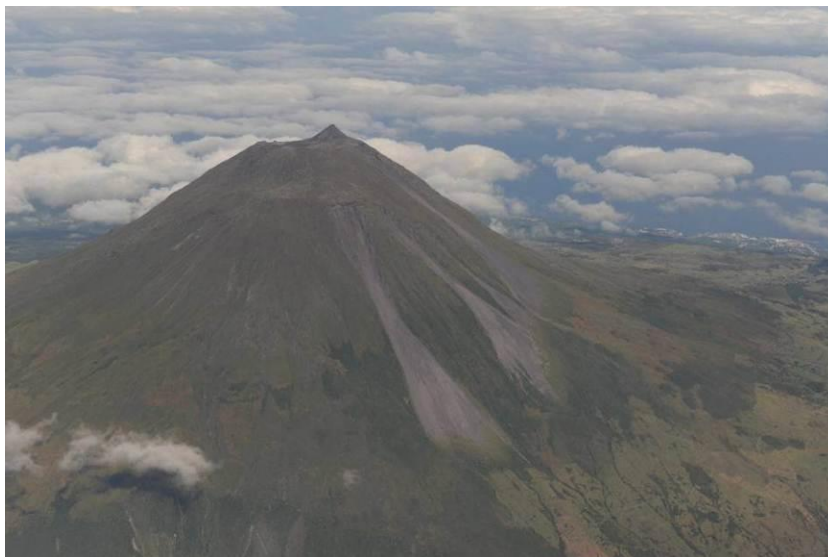
**Figura 2.9.27 |** Aspeto dos movimentos de vertente (areeiros) gerados nos flancos do vulcão e que são transportados para o litoral, por ação de chuvas intensas.

O litoral da região oriental da ilha caracteriza-se pelo seu traçado retilíneo e por uma costa alta, onde pontuam fajãs lávicas originadas por depósitos de vertente (Figura 2.9.27). No que se refere aos materiais que constituem o litoral estes variam entre escoadas lávica *aa* e *pahoehoe* e cones piroclásticos (Figura 2.9.28).

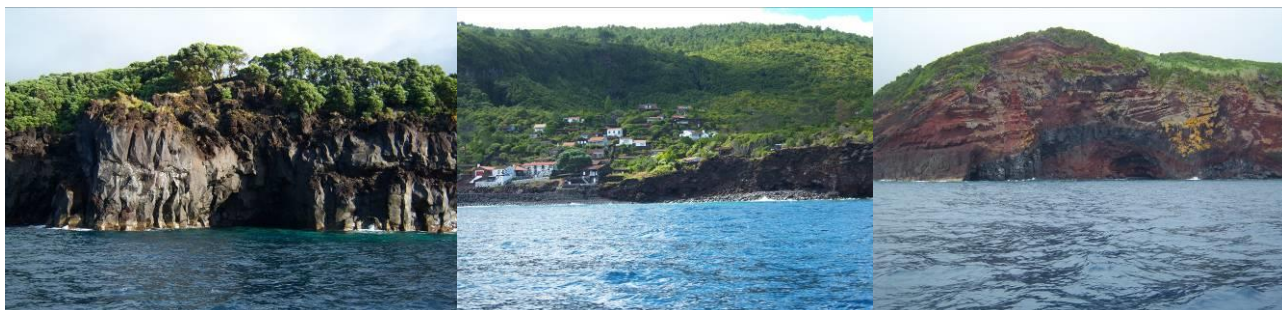
**Figura 2.9.28 |** Aspeto dos matérias que constituem a o litoral da ilha do Pico: Escoadas aa (imagem da esquerda), escoadas pahoehoe (imagem central) e cones de escórias.

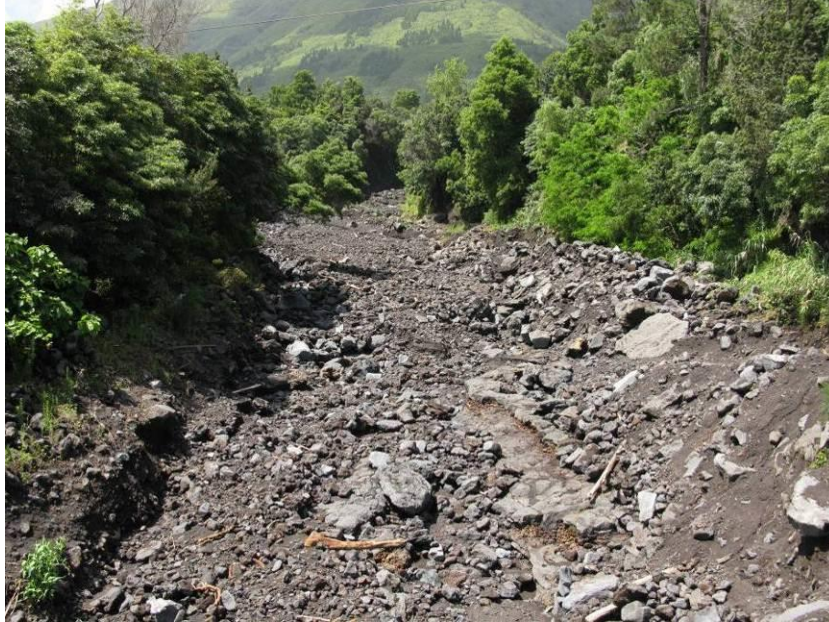
Figura 2.9.29 | Aspeto de uma estrada próxima de S. João após um período de chuva.

Em termos de recarga do litoral há que considerar o desmonte das arribas e o importante contributo dos movimentos de vertente, designados por areeiros, gerados nos flancos do vulcão e que, em situações de chuvas intensas, são arrastados para os leitos das ribeiras e dos caminhos (Figuras 2.9.29).

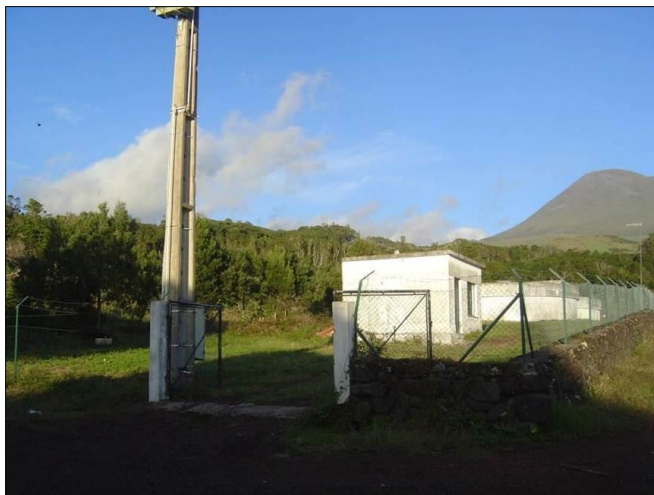
Figura 2.9.33 | Furo para abastecimento inserido em área relativamente plana.

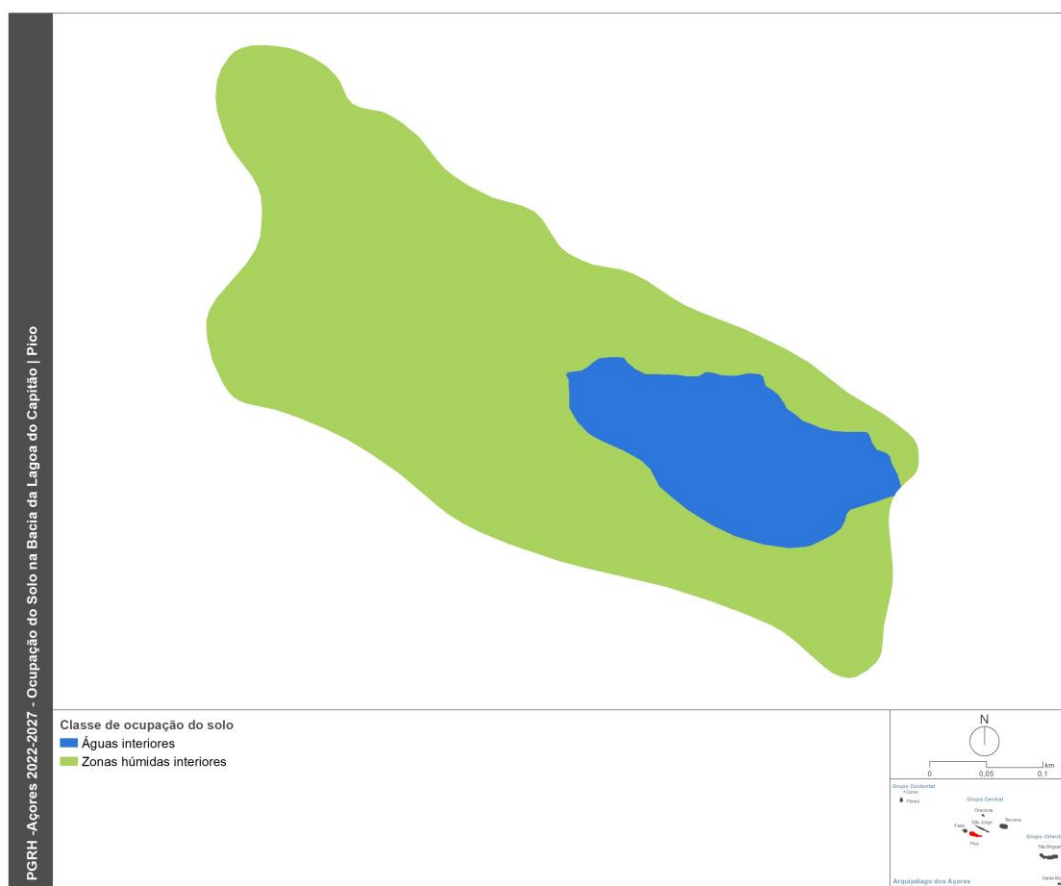
**Figura 3.4.3 | Ocupação do solo na bacia da lagoa do Capitão.**

Através da análise da carta de ocupação do solo da bacia da lagoa do Capitão, é possível verificar que não existe carga proveniente de qualquer das classes de ocupação de solo consideradas. Como tal, não serão contabilizadas cargas relativas a esta componente.

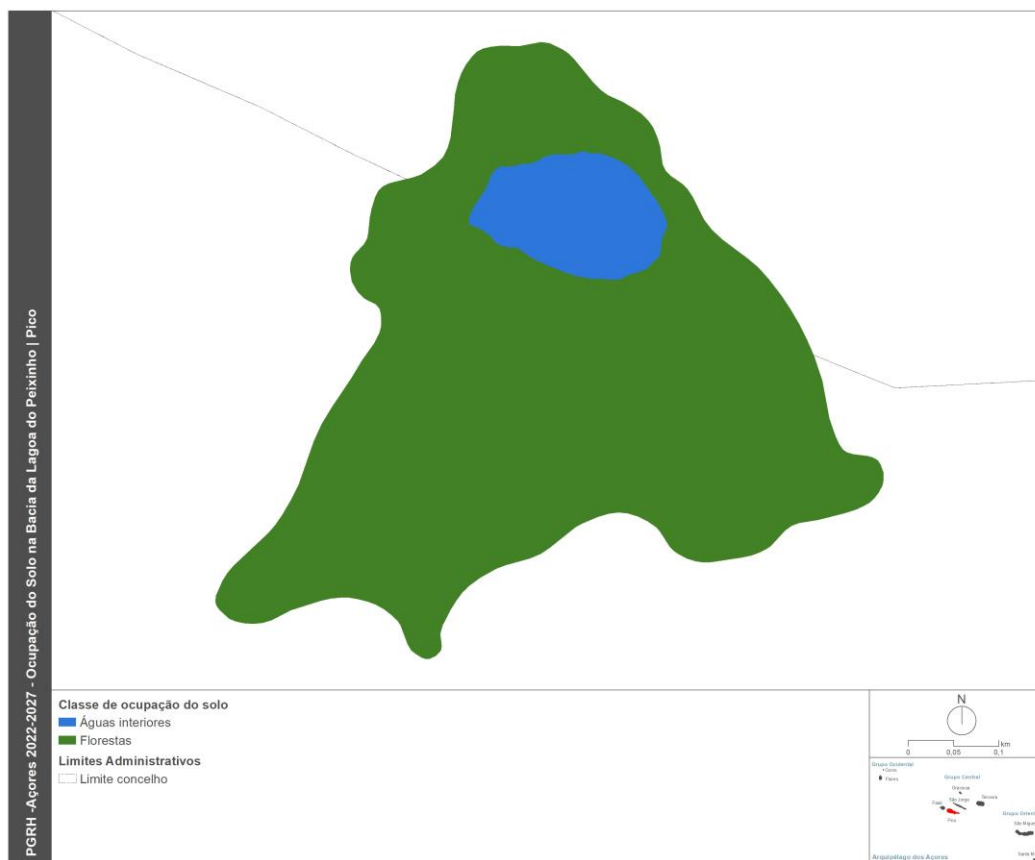
Figura 3.4.7 | Ocupação do solo na bacia da lagoa do Peixinho.

Através da análise da carta de ocupação do solo da bacia da lagoa do Peixinho, é possível verificar que apenas existe carga florestal. No Quadro 3.4.7 são apresentadas as cargas totais de Azoto e Fósforo.

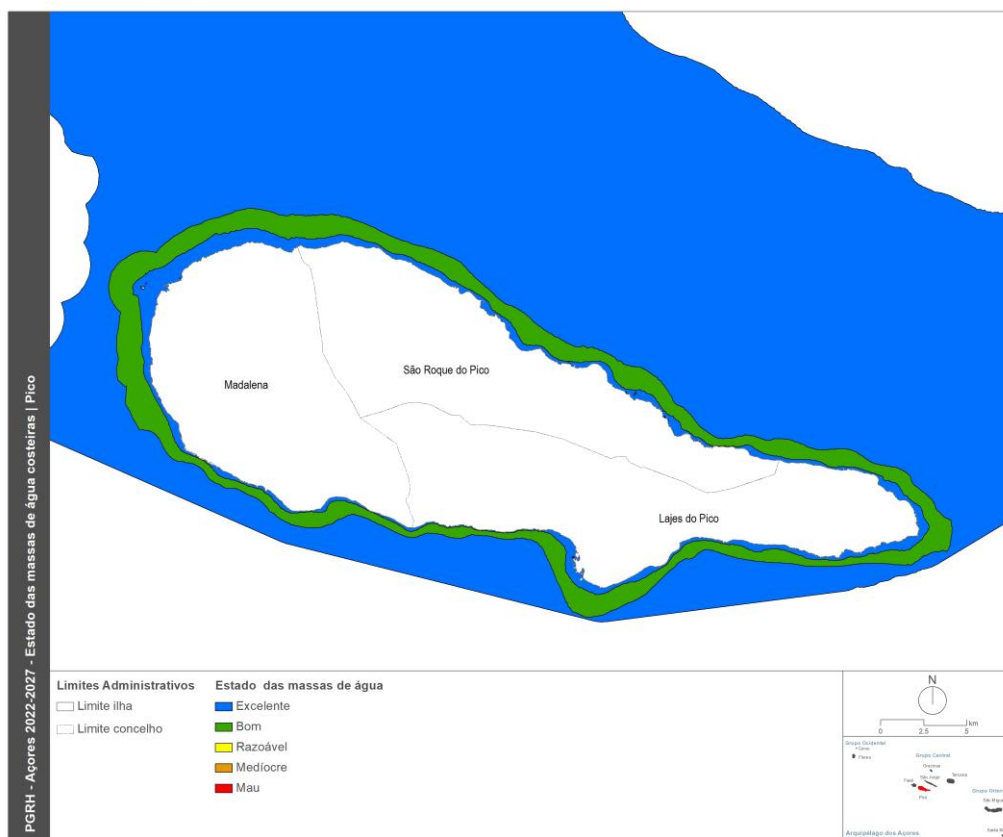
Figura 5.1.9 | Classificação do estado das massas de água costeiras da ilha Do Pico.

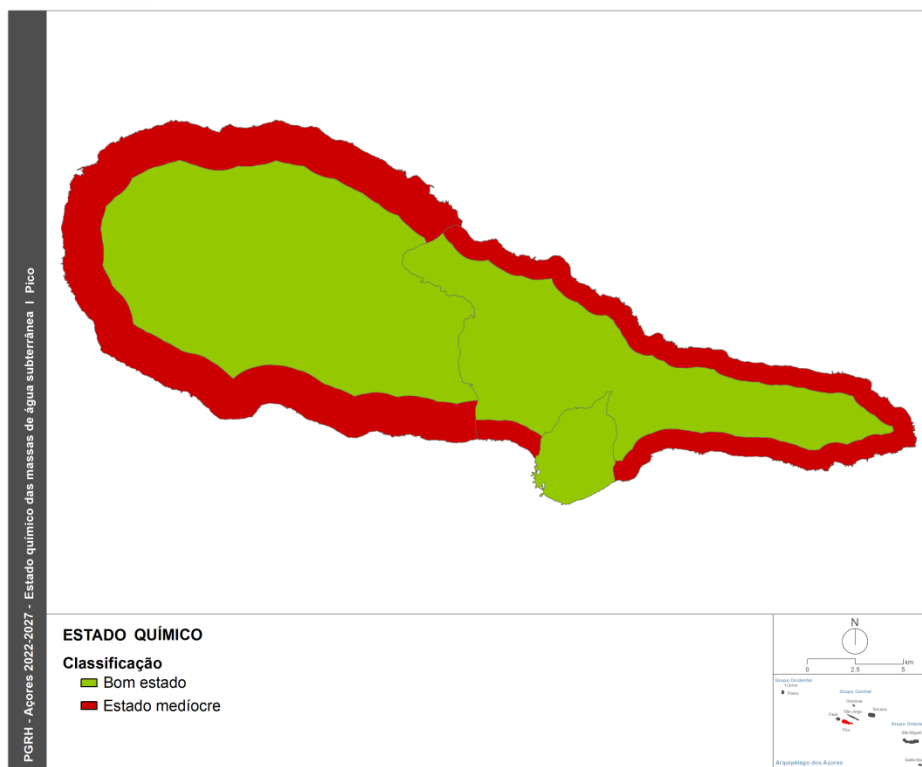
Figura 5.1.13 | Classificação do estado químico das massas de água subterrâneas na ilha do Pico.

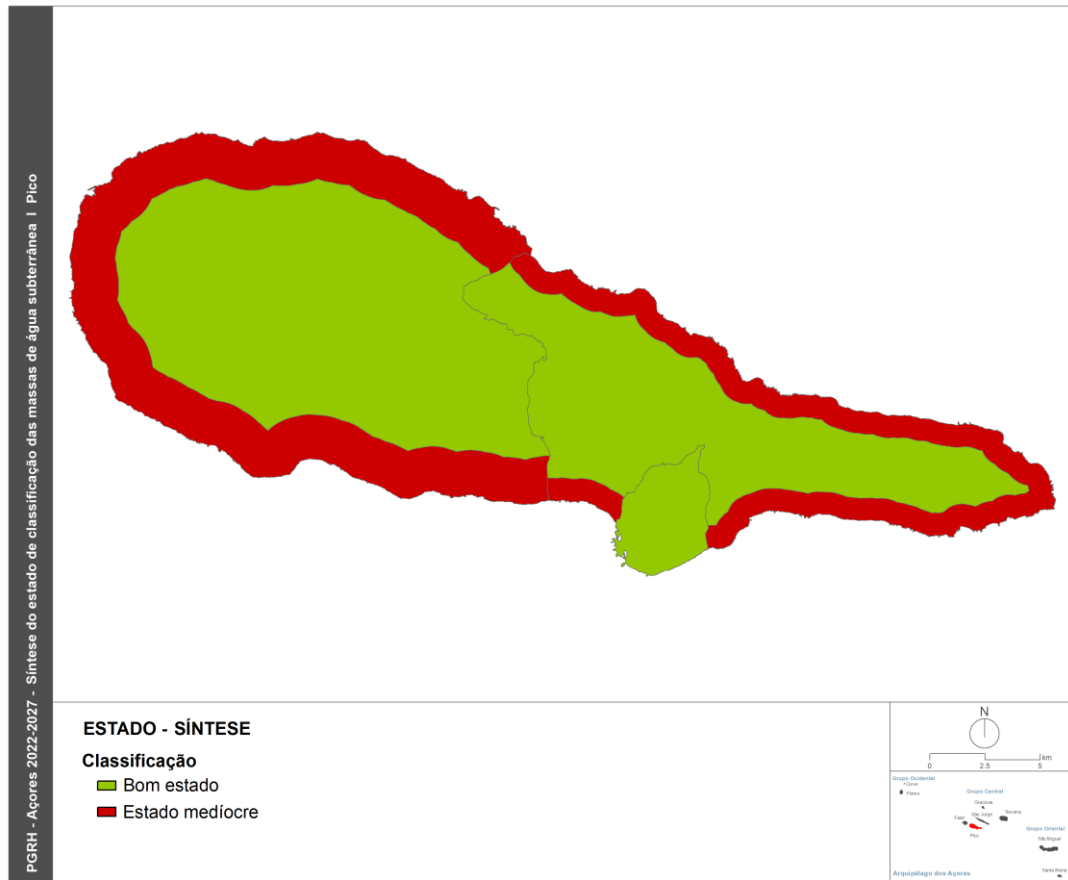
Figura 5.1.14 | Síntese do estado das massas de água subterrâneas da ilha do Pico.
