Relatório de Monitorização e Deteção de Térmitas nos Açores 2022

Secretaria Regional do Ambiente
e Alterações Climáticas

Direção Regional do Ambiente e Alterações Climáticas

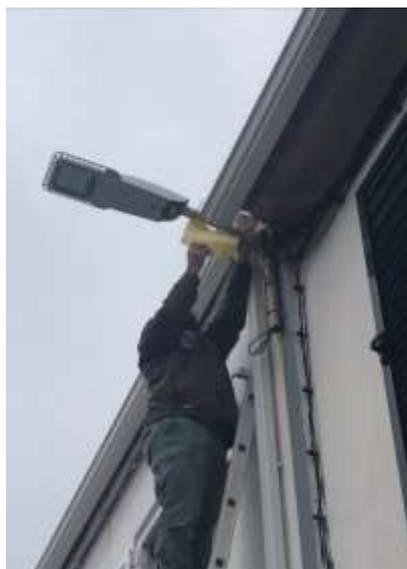
Figura 2- Colocação armadilha. Foto: João Melo.

Para a execução desta amostragem e monitorização, recorreu-se à colocação de armadilhas exteriores em candeeiros e luminárias de iluminação pública (Figura 2), com a colaboração dos Serviços de Ambiente e Alterações Climáticas de Ilha das nove ilhas dos Açores, da Secretaria Regional do Ambiente e Alterações Climáticas.

As armadilhas usadas são compostas por um material plástico colante cromotrópico, de cor amarela (de dimensão 25 x 20 cm) e foram colocadas sob o candeeiro de iluminação pública.

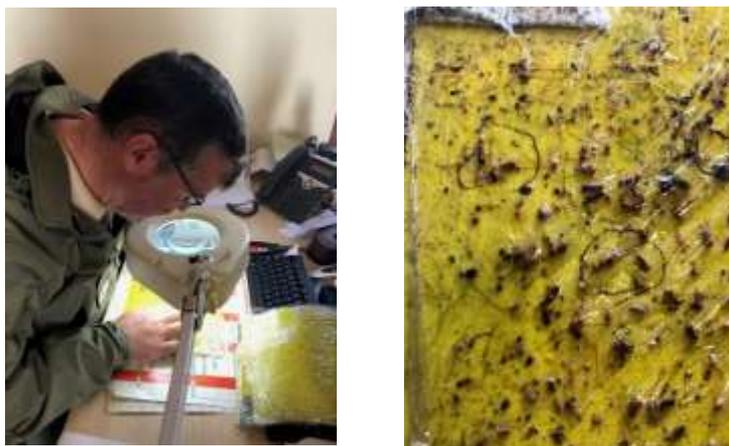
Figura 3- Análise das armadilhas. Fotos: João Melo

As armadilhas foram analisadas com recurso a lupa para identificação de alados (Figura 3) da espécie térmita-de-madeira-seca das Índias Ocidentais (*C. brevis*), e as armadilhas com a presença positiva foram assinaladas e georreferenciadas. As áreas num raio de 100 metros deste local consideraram-se como zonas potenciais de ocorrência desta térmita, uma vez que, segundo a bibliografia consultada, estes enxames conseguem dispersar-se até cerca de um raio de 100 metros (5).
