RELATÓRIO DE MONITORIZAÇÃO E DETEÇÃO DE TÉRMITAS NOS AÇORES 2023

Relatório de Monitorização e Detecção de Térmitas nos Açores | 2023

Secretaria Regional do Ambiente e Ação Climática

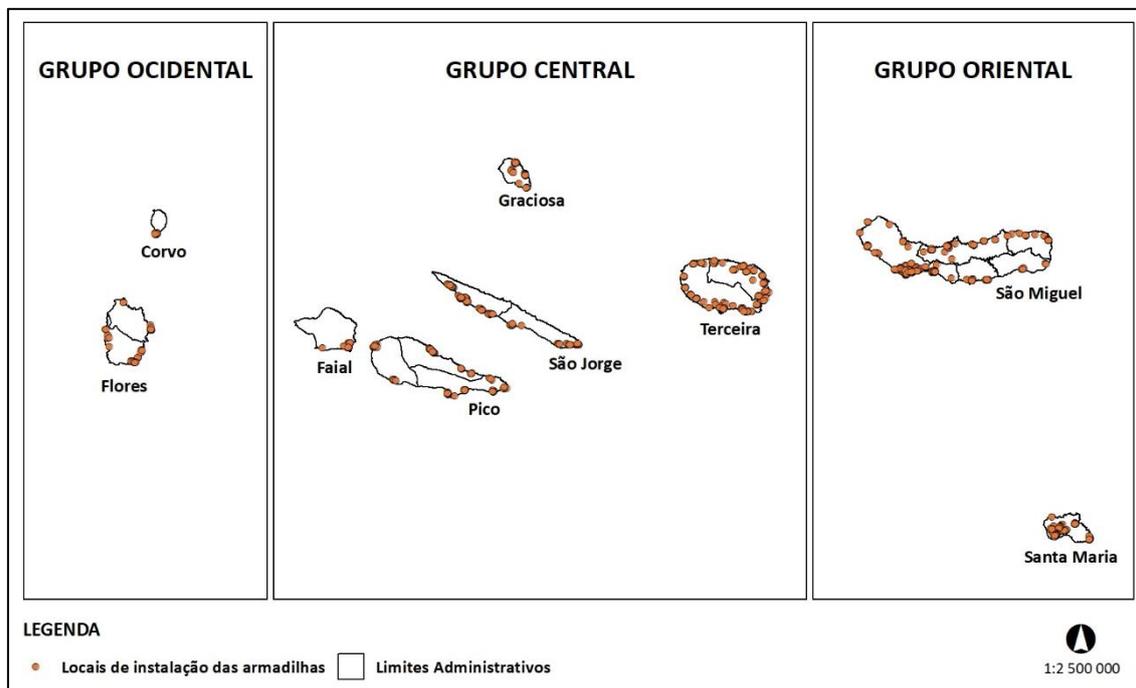
A distribuição espacial das armadilhas instaladas durante o ano de 2023, na Região Autónoma dos Açores encontra-se representada na figura seguinte.

Figura 1. Distribuição espacial das armadilhas instaladas na RAA no ano de 2023.

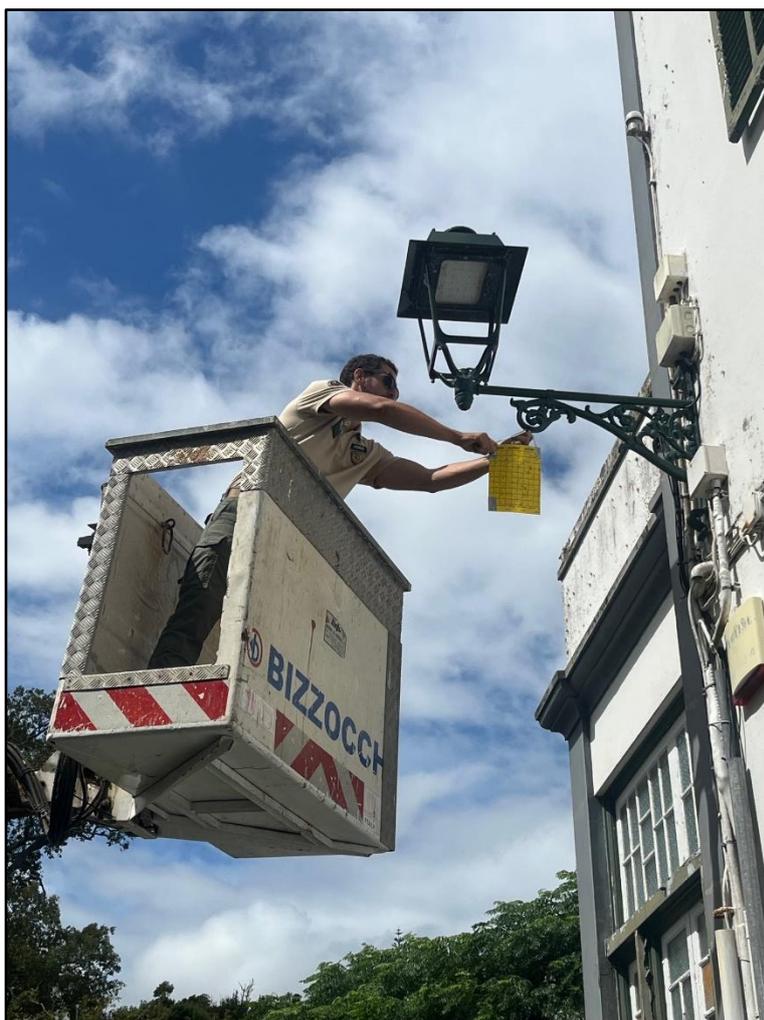
Figura 2. Processo de colocação de armadilha (Foto: João Melo).

As armadilhas usadas são compostas por um material plástico colante cromotrópico de cor amarela, com dimensão de 25 x 20 cm, e colocadas sob o candeeiro de iluminação pública, quando exterior, e colocada no sótão junto a uma fonte de luz natural, quando interior.

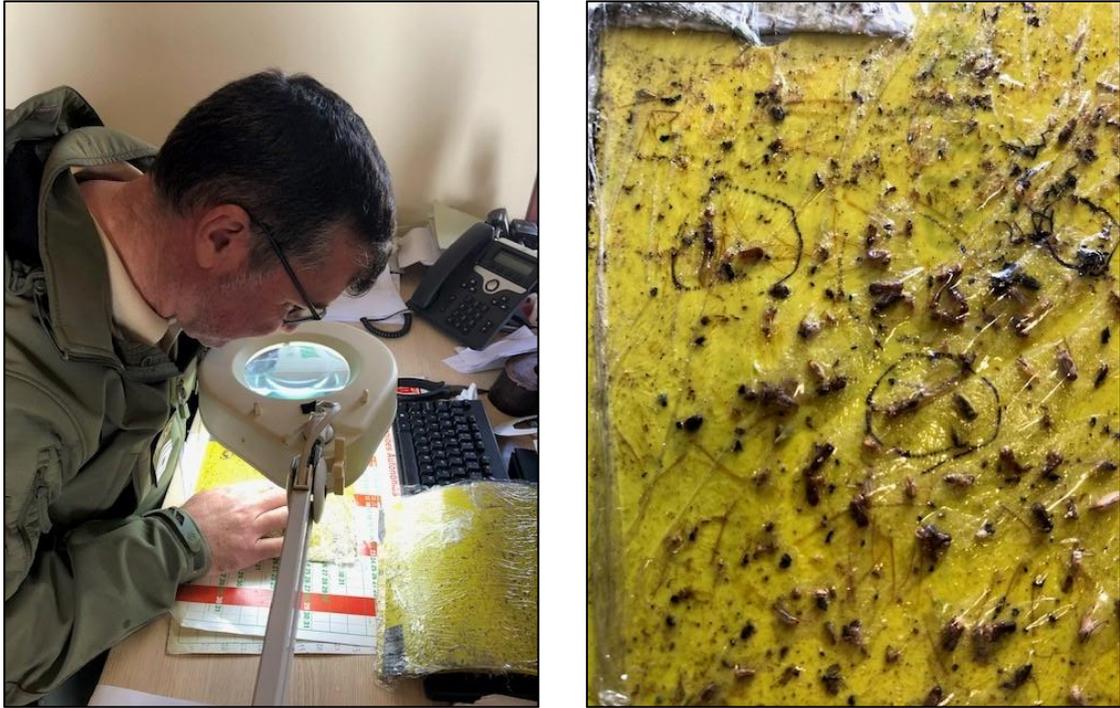
O processo de análise das armadilhas, demonstrado através da figura seguinte, consistiu na análise das armadilhas recolhidas com recurso a lupa para identificação de alados da espécie térmita-de-madeira-seca das Índias Ocidentais (*C. brevis*). As armadilhas com a presença positiva foram identificadas e georreferenciadas na base de dados existente para o efeito. A partir da georreferenciação das armadilhas com presença de térmita-de-madeira-seca, foi definido um raio de 100 metros sobre esses centroides, que corresponde à zona potencial de ocorrência desta espécie de térmita, uma vez que, segundo a bibliografia existente [5], estes enxames conseguem dispersar-se até cerca de um raio de 100 metros.

Figura 3. Processo de análise das armadilhas (Fotos: João Melo).

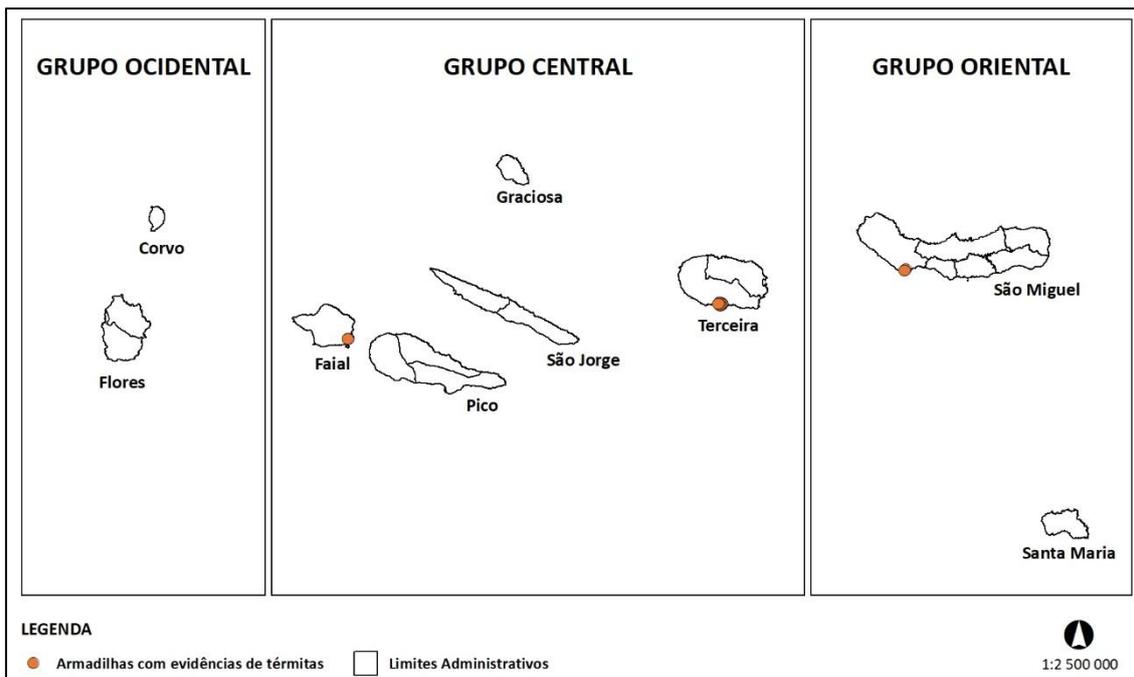
A distribuição espacial das armadilhas onde foram encontradas evidências de térmita-de-madeira-seca das Índias Ocidentais (*C. brevis*) pode ser observada no mapa seguinte.

Figura 4. Distribuição espacial das armadilhas onde foram detetadas evidências de térmita-da-madeira-seca.

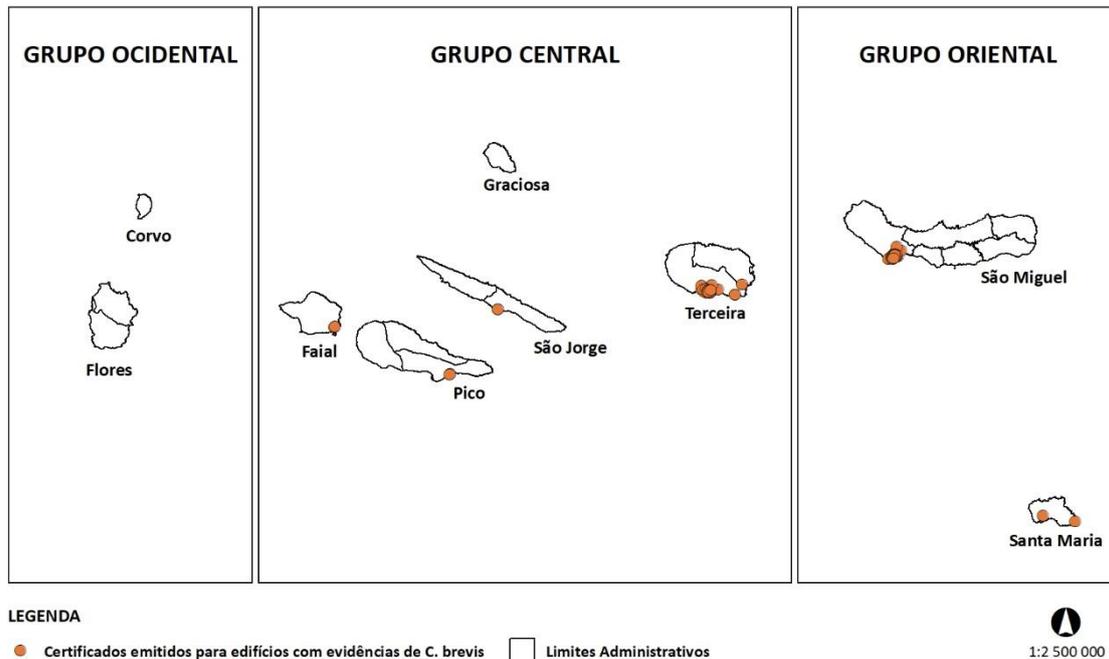
A distribuição espacial dos edifícios, para os quais foi emitido certificado com evidências de destruição pela térmita-de-madeira-seca das Índias Ocidentais (*C. brevis*), pode ser consultada no seguinte mapa.

Figura 5. Distribuição espacial dos certificados emitidos para edifícios com evidências com evidências de destruição pela térmita-de-madeira-seca.

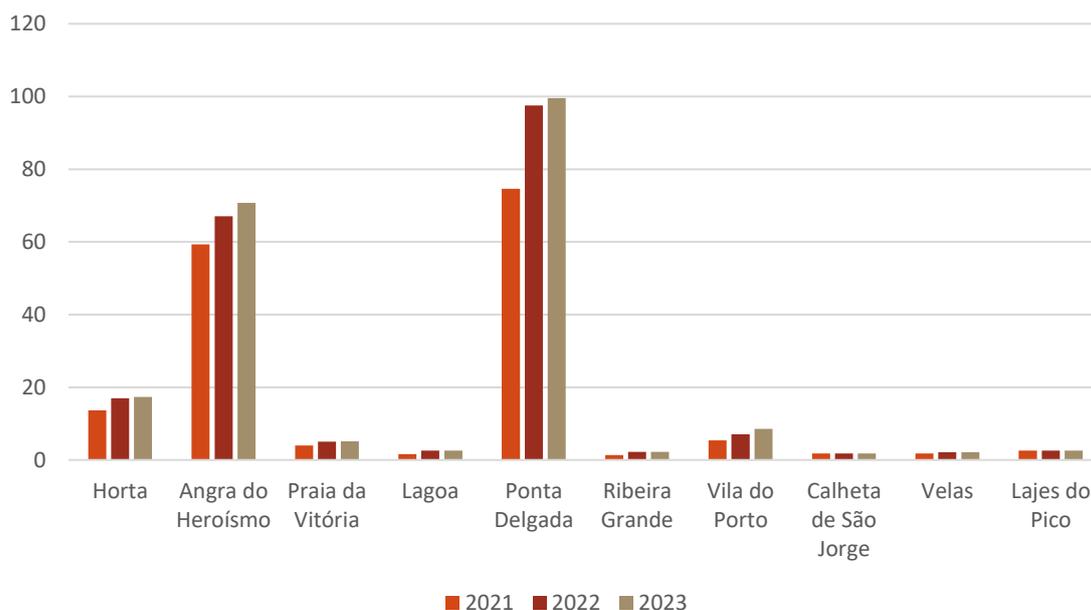
Figura 6. Evolução da área edificada, em hectares, infestada pela térmita da madeira seca, nos concelhos onde já foram identificados focos de infestação, desde 2021 até 2023

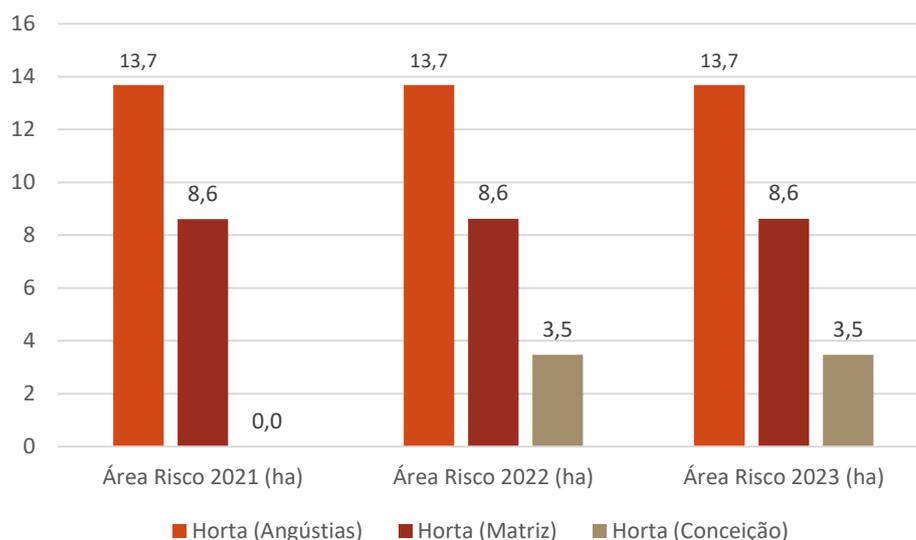
No que concerne à térmita-subterrânea-ibérica (*R. grassei*) e à térmita-subterrânea do Este Americano (*R. flavipes*) e, pese embora, na monitorização realizada em 2023, não tenham sido observados novos focos de infestação por estas espécies de térmita, importa referir que, em 2022, foi observado um aumento da área infestada pela térmita-subterrânea-ibérica (*R. grassei*) resultante de um novo foco de infestação detetado na freguesia de Horta (Conceição), concelho da Horta, ilha do Faial.

Figura 7. Evolução da térmita-subterrânea-ibérica (*R. grassei*) na cidade da Horta, ilha do Faial, desde 2021 até 2023
