RELATÓRIO DE MONITORIZAÇÃO E DETEÇÃO DE TÉRMITAS NOS AÇORES 2024

Secretaria Regional do Ambiente
e Ação Climática

Direção Regional do Ambiente e Ação Climática | Sónia Bettencourt (Coordenação), João Melo,
Dejalme Vargas

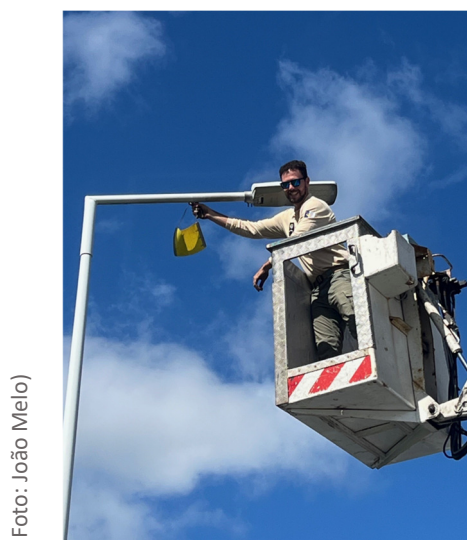
Figura 2. Processo de colocação de armadilha

As armadilhas usadas são compostas por material plástico colante cromotrópico de cor amarela, com dimensão de 25 x 20 cm, e colocadas sob o candeeiro de iluminação pública, quando no exterior.

A colocação destas armadilhas (Figura 2), contou com a colaboração de técnicos dos Serviços de Ambiente e Ação Climática de Ilha das 9 ilhas dos Açores.

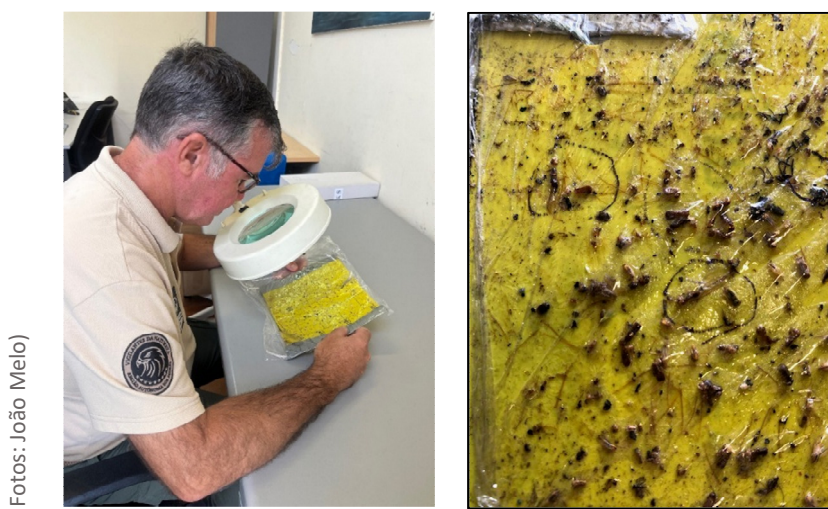
Figura 3. Processo de análise das armadilhas

O processo de análise das armadilhas recolhidas no ano de 2024 foi realizado, conforme demonstrado na figura seguinte, com recurso a uma lupa, de modo a permitir a identificação de alados da térmita-de-madeira-seca das Índias Ocidentais (*C. brevis*), da térmita-subterrânea-ibérica (*R. grassei*), da térmita-subterrânea do Este Americano (*R. flavipes*) e da térmita-europeia-de-madeira-húmida (*K. flavicollis*).

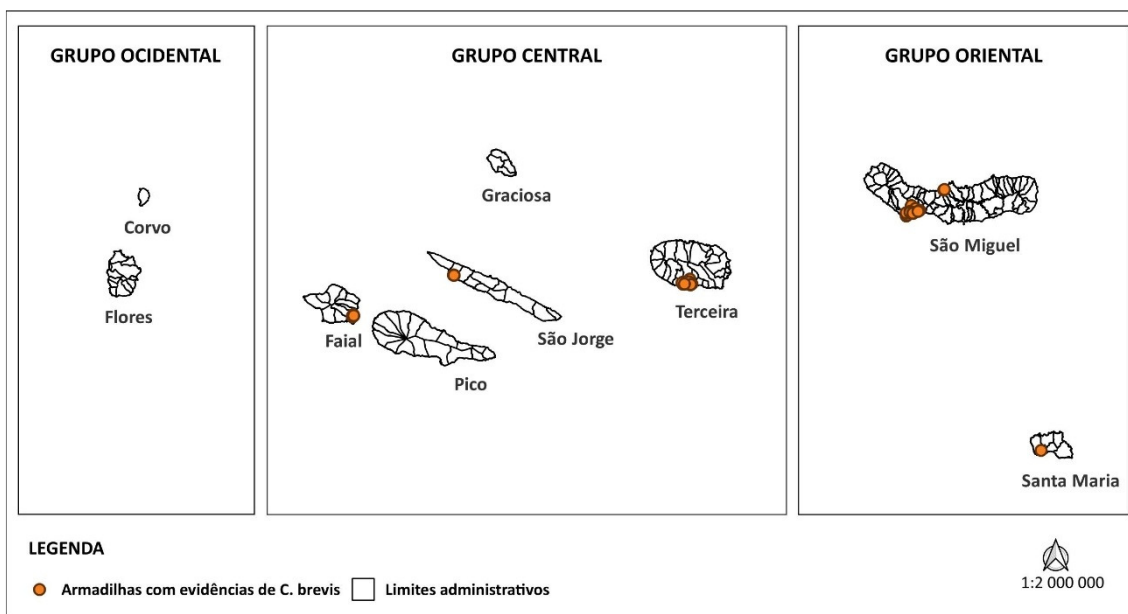
Figura 4. Distribuição espacial das armadilhas onde foram detetadas evidências de *térmita-de-madeira-seca das Índias Ocidentais*

A distribuição espacial das armadilhas onde foram encontradas evidências de térmita-de-madeira-seca das Índias Ocidentais (*C. brevis*) pode ser observada no mapa seguinte.

Refira-se que, das armadilhas analisadas, foram identificadas cerca de 65% de armadilhas com alados de térmitas da madeira seca dentro ou no limite da área de risco conhecida e ainda 35% fora da área de risco.

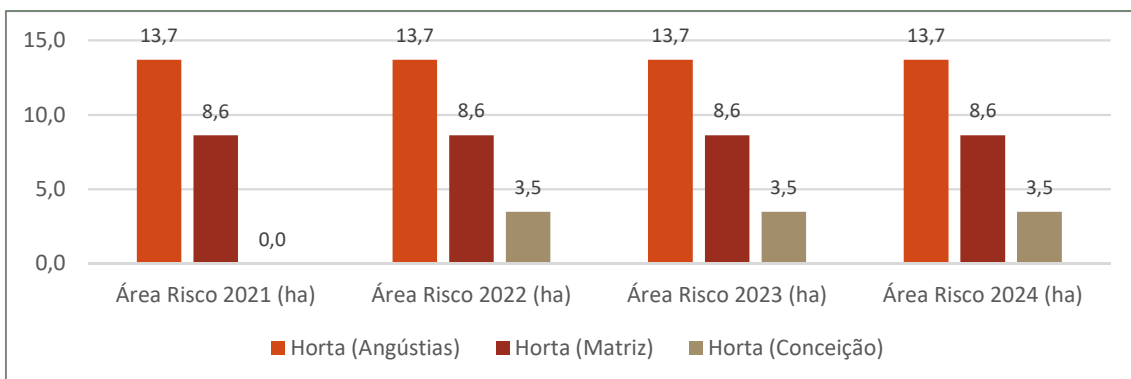
Figura 7. Evolução da *térmita-subterrânea-ibérica* (*R. grassei*) na cidade da Horta, ilha do Faial, desde 2021 até 2024

Os dados evolutivos desta espécie, para a qual, até à data, apenas foi identificada na ilha do Faial, encontram-se representados no gráfico constante da figura seguinte.
