SECRETARIA REGIONAL DO AMBIENTE E AÇÃO CLIMÁTICA
DIREÇÃO REGIONAL DO AMBIENTE E AÇÃO CLIMÁTICA
DIREÇÃO DE SERVIÇOS DE GESTÃO DE RECURSOS HÍDRICOS E RISCOS NATURAIS
DIVISÃO DE GESTÃO DE RISCOS NATURAIS

RERA **2025**

Relatório do Estado das Ribeiras dos Açores

DEZEMBRO DE 2025

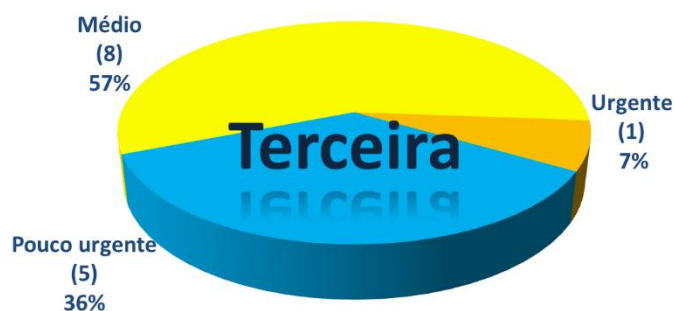
Figura 20 - Urgência de resolução das ocorrências identificadas na ilha Terceira.

Ao nível de prioridade de resolução foram classificadas como 1 urgente, 8 de média prioridade e 5 pouco urgentes (Figura 20).
