**ANÁLISE E ACOMPANHAMENTO DOS TRABALHOS
DE REABILITAÇÃO PARA MELHORIA DA SITUAÇÃO
AMBIENTAL ENVOLVENTE AOS FUROS DE
ABASTECIMENTO DE ÁGUA DO CONCELHO
DE PRAIA DA VITÓRIA, AÇORES**

Relatório de Progresso, 2023

Entidade Reguladora dos Serviços de Águas e Resíduos
dos Açores – ERSARA

RELATÓRIO 279/2023 – **DHA/NRE**

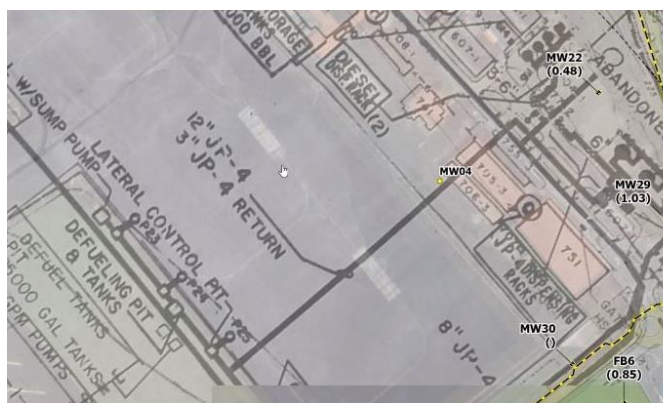
Em relação à inertização do pipeline que passa junto ao 3001-MW04, junto ao edifício T-705 (cf. Figura 3.1), julga-se ser uma obra da maior importância já que se destina a remover os hidrocarbonetos presentes nos solos e nas águas subterrâneas (com *Light Non-Aqueous Phase Liquid* ou *hidrocarbonetos sobrenadantes*, LNAPL, no piezómetro 3001-MW04), numa das áreas mais contaminadas do Site 3001, localizada muito próximo do limite do perímetro de proteção alargada do furo de captação para abastecimento do Juncal 1 (cf. Figura 3.2).

Figura 3.1 – Pormenor do pipeline que atravessa perpendicularmente a pista de aviação, junto ao edifício T-705 (que engloba os edifícios anteriormente designados por T-705 e T 706) (Leitão, 2023)

Os trabalhos preveem a avaliação de cerca de 550 m de pipelines inativos, por suspeita de poder haver derrames, e a sua inertização. Desconhecem-se detalhes sobre a existência de alguns troços, o seu diâmetro e a existência de combustível, pelo que são apresentadas várias opções de acordo com o

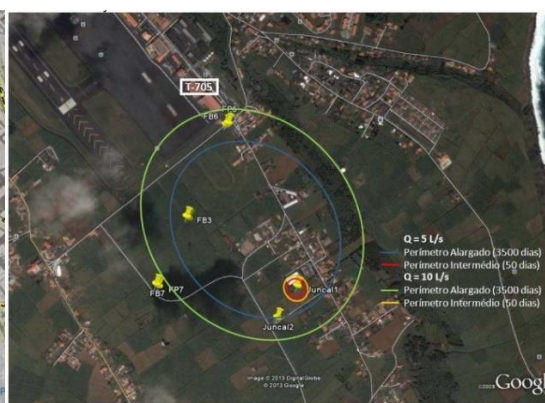
Figura 3.2 – Perímetro de proteção intermédio e alargado em redor da captação Juncal 1 para o caudal de 5 L/s e de 10 L/s (Henriques, Martins e Lobo Ferreira, 2013)

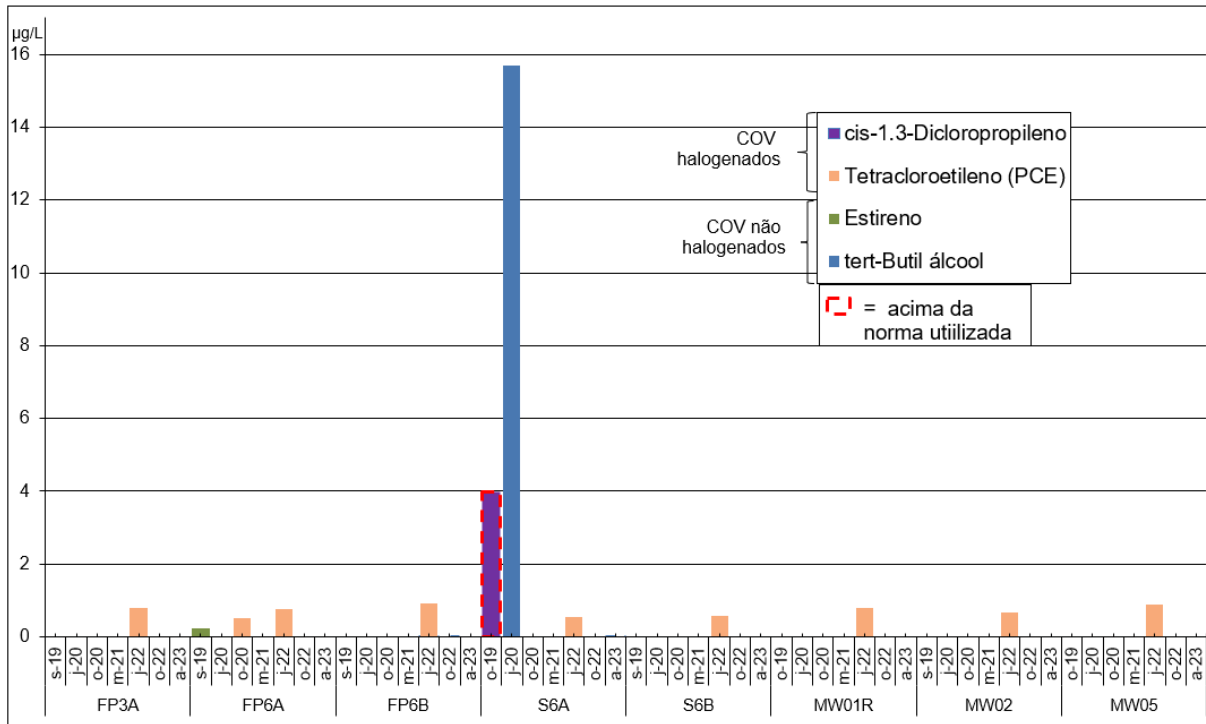
Em 2023 não se observou a presença de COV em nenhuma das águas amostradas (cf. Figura 4.6). Desde 2016 que o único composto com valores acima da norma de qualidade nas águas amostradas (de entre os que têm normas definidas) foi o cis-1.3-dicloropropileno, em outubro de 2019, no piezómetro S6A. A presença de tert-butil álcool (um intensificador das octanas no combustível sem norma definida, cf. Anexo I) nas águas subterrâneas do piezómetro S6A deverá estar relacionada com a sua proximidade a derrames junto aos antigos depósitos de combustível que existiam naquele local. Este composto foi observado em diversos outros piezómetros no interior do Site 3001 (cf. Leitão, Martins e Antunes, 2023).

De referir que na campanha de julho de 2022 se observam concentrações em PCE em todos os pontos e com valores equivalentes. O branco de campo, feito junto ao MW02, apresentou 21,7 µg/L de PCE e o duplicado, também relativo à água daquele piezómetro, apresentou uma concentração de 1,23 µg/L (cerca do dobro da concentração de 0,68 µg/L observada no MW02). Estes factos denotam contaminação atmosférica na altura das amostragens ou contaminação laboratorial.

Figura 4.6 – Concentração em COV na água de piezómetros localizados dentro e fora do Site 3001, entre 2019 e 2023

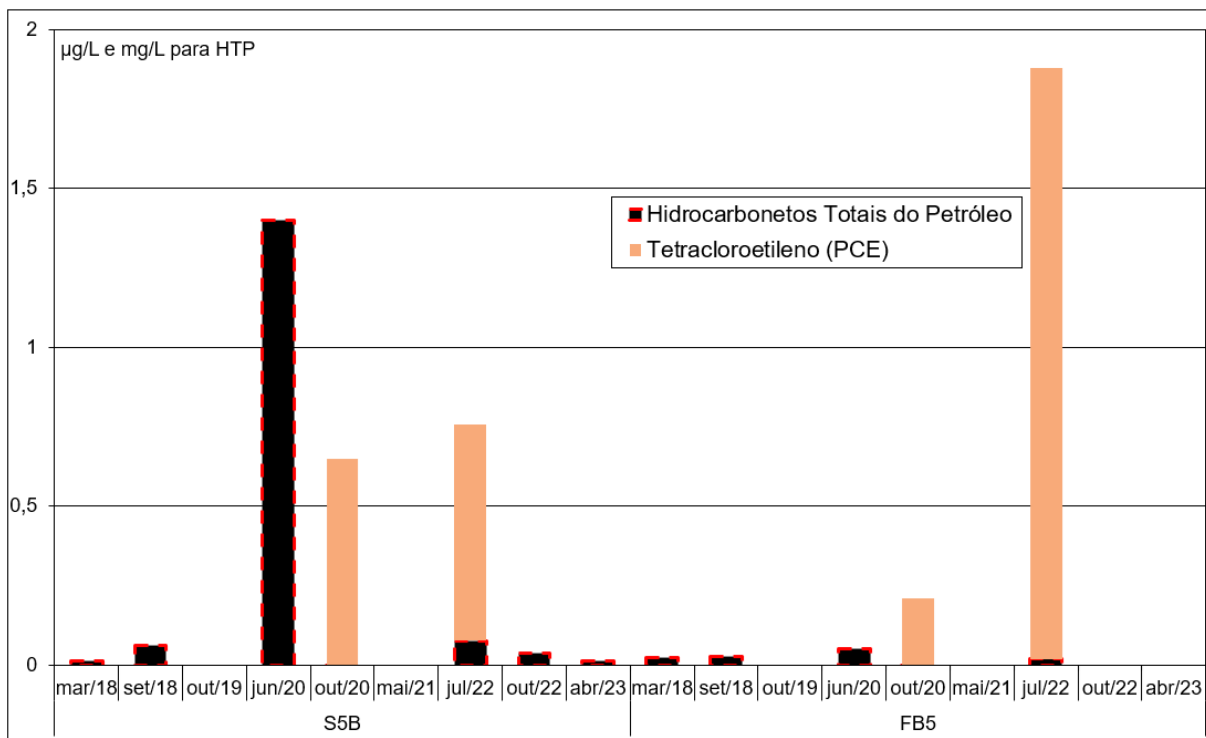
Em 2023, as concentrações em HTP foram iguais ou inferiores ao Limiar, portanto apresentando valores inferiores ao ano de 2022 (Quadro 4.3 e Figura 4.9).

Figura 4.9 – Concentrações em HTP e PCE na água de piezômetros localizados fora do Site 5001, entre 2018 e 2023

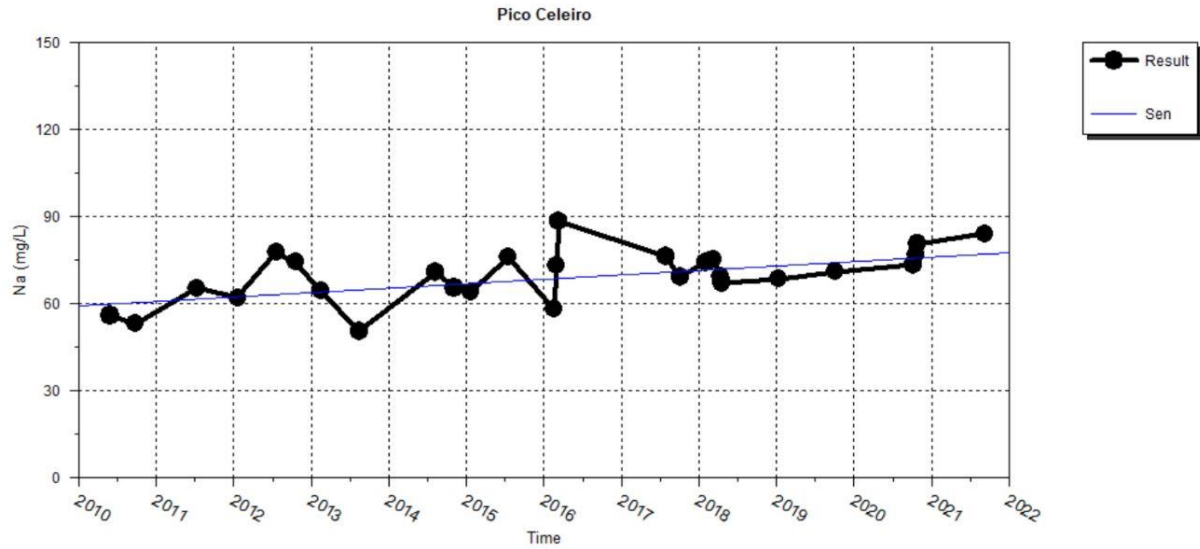
Figura 5.6 – Tendência crescente de sódio nas águas subterrâneas do furo do Pico Celeiro ("Sen" – traduz a magnitude da tendência)

Importa revisitar os caudais de extração deste furo no sentido de não se induzir intrusão marinha, procurando contrariar as tendências de aumento verificadas e não ultrapassar as NQA (e.g., 250 mg/L para o Cl⁻).
