**ANÁLISE E ACOMPANHAMENTO DOS TRABALHOS
DE REABILITAÇÃO PARA MELHORIA DA SITUAÇÃO
AMBIENTAL ENVOLVENTE AOS FUIROS
DE ABASTECIMENTO DE ÁGUA DO CONCELHO
DE PRAIA DA VITÓRIA, AÇORES**

Relatório do ano 2023

RELATÓRIO 414/2023 – **DHA/NRE**

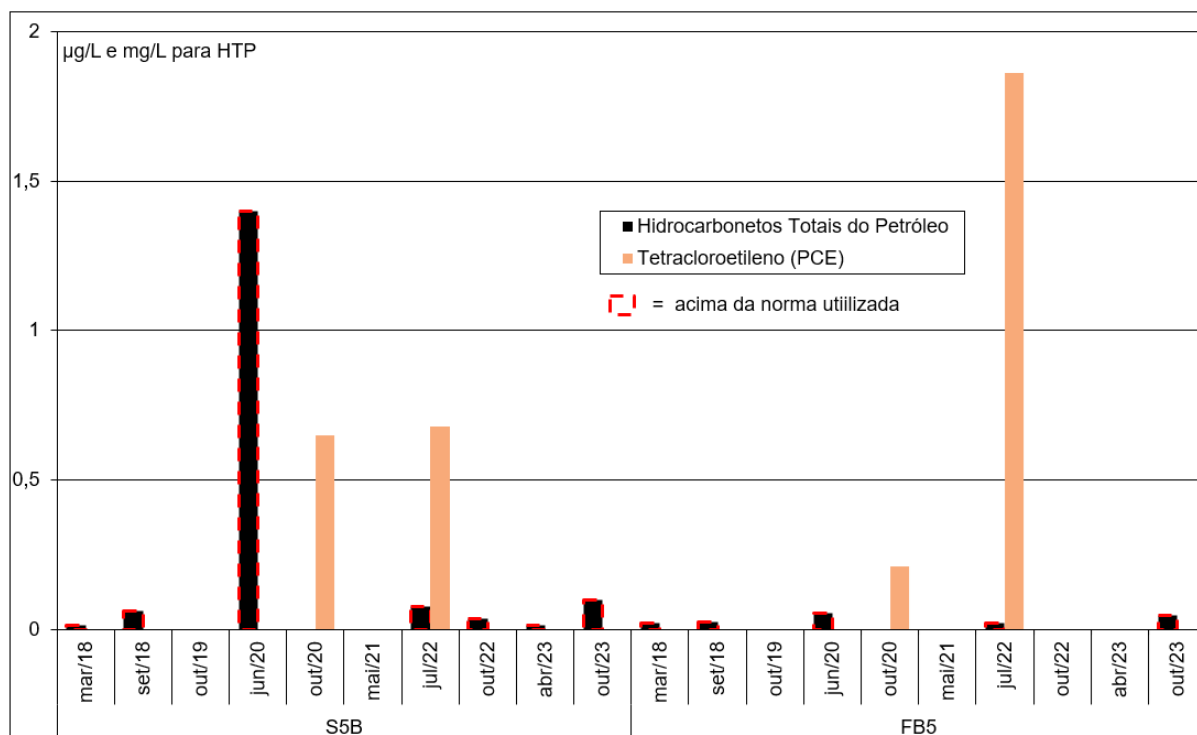
Figura 4.8 – Concentrações em HTP e em PCE na água de piezómetros localizados fora do Site 5001, entre 2018 e 2023

Em 2023 não se observou a presença nem de BTEX nem de COV (Figura 4.8) nas águas subterrâneas amostradas a jusante do Site 5001. Desde 2018 apenas se registou a presença do BTEX tolueno (1,48 µg/L) no piezómetro S5B, em junho de 2020, com concentrações abaixo do Limiar (7 µg/L) e do COV Tetracloroetileno (PCE) (cf. Figura 4.8), em ambos os piezómetros amostrados, em outubro de 2020 e em julho de 2022, com concentrações entre 0,21 e 1,86 µg/L (muito abaixo do Limiar estabelecido para a soma de PCE+TCE=10 µg/L). Como se referiu na secção 4.3.1, não se descarta a possibilidade de ter havido contaminação atmosférica ou laboratorial durante a amostragem de julho de 2022, atendendo à concentração equivalente de PCE em todas as amostras, incluindo no branco de campo.
