SECRETARIA REGIONAL DA AGRICULTURA E AMBIENTE
DIREÇÃO REGIONAL DO AMBIENTE
DIREÇÃO DE SERVIÇOS DE RECURSOS HÍDRICOS E ORDENAMENTO DO TERRITÓRIO

RERA 2015

Relatório do Estado das Ribeiras dos Açores

SETEMBRO DE 2015

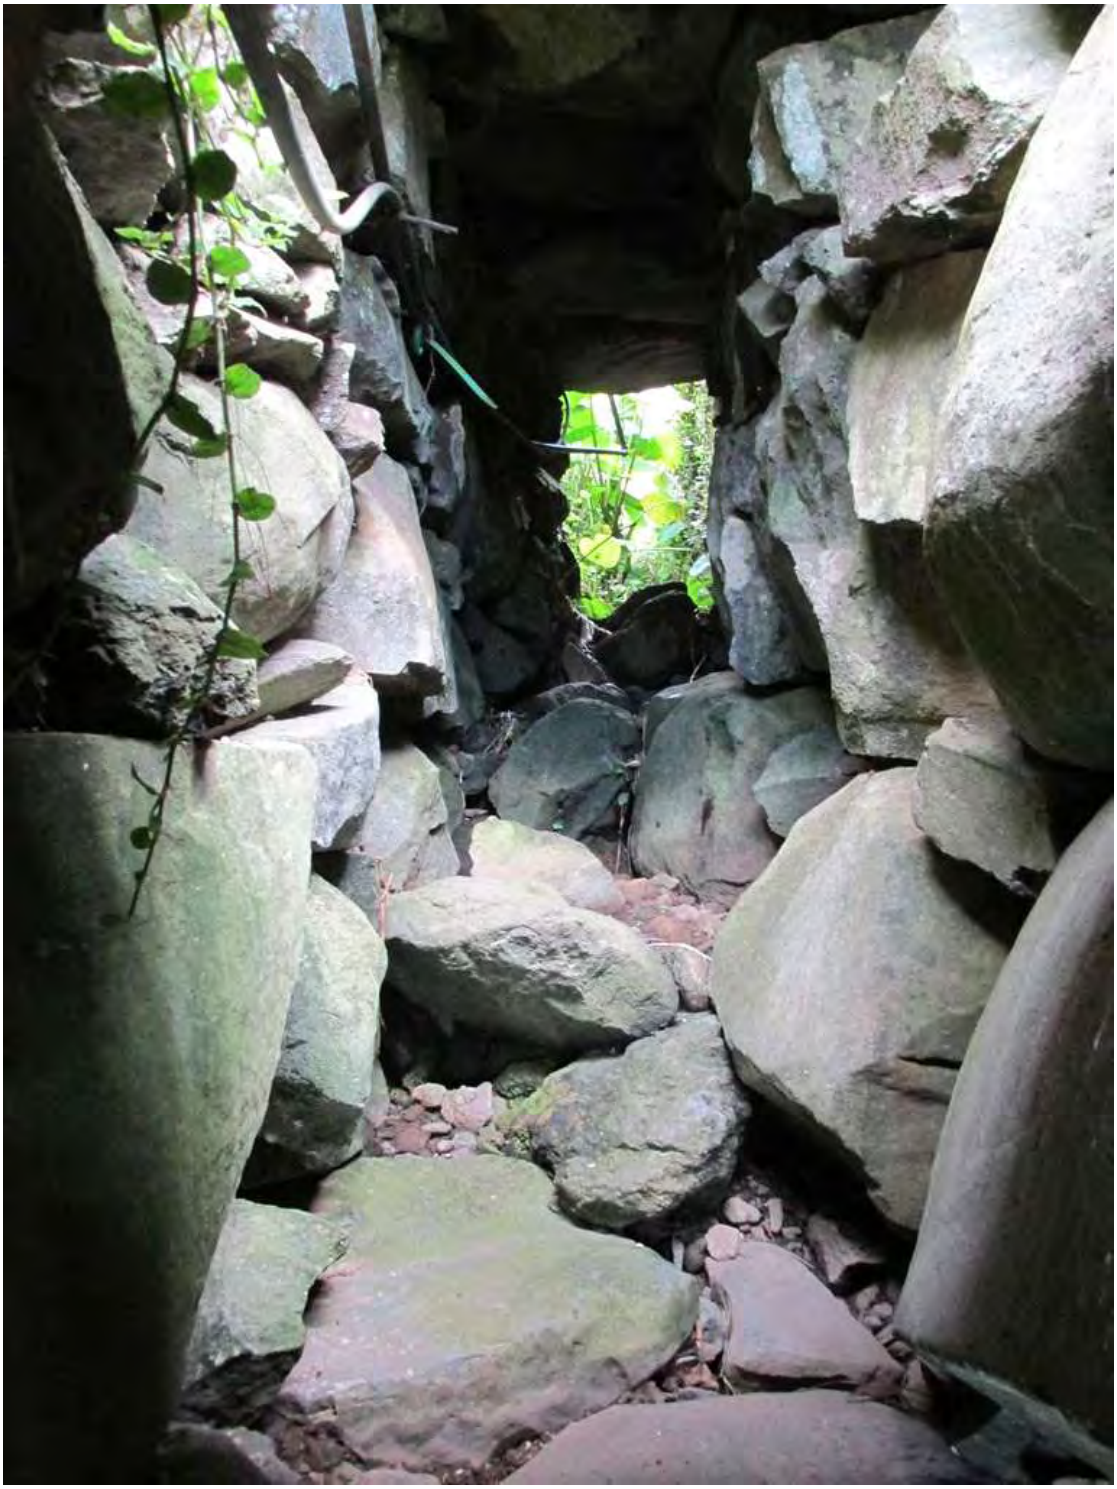
Coordenadas da ocorrência	
Coordenadas X/M	658118
Coordenadas Y/P	4361943
Extensão afetada (metros)	10
Tipo de ocorrência relatada	Inundação Instabilidade de infraestrutura Outros
Descrição da ocorrência	a linha de água tem um leito bastante pequeno, e com a falta de manutenção/limpeza a montante, nos maiores dias de precipitação, provocado danos na passagem hidráulica construída em pedra.
Gravidade	Médio - Gravidade moderada, necessidade de ação preventiva
Titularidade do(s) terreno (s)	privado

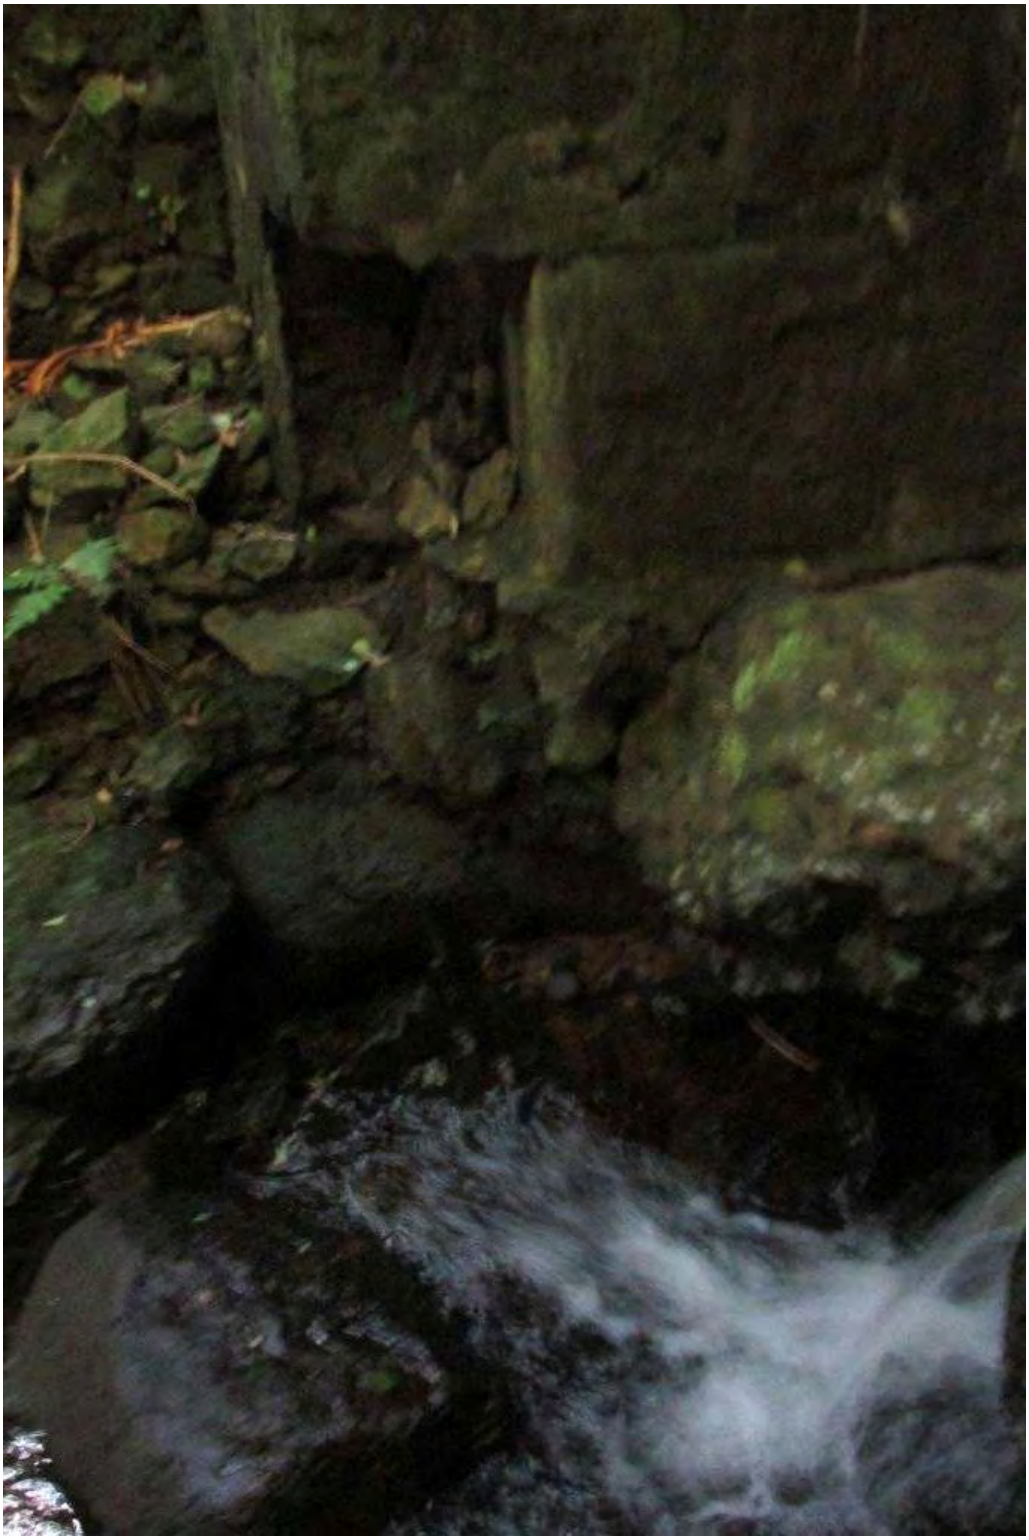
Coordenadas da ocorrência	
Coordenadas X/M	653700
Coordenadas Y/P	4374521
Extensão afetada (metros)	10
Tipo de ocorrência relatada	Instabilidade de infraestrutura
Descrição da ocorrência	Desmoronamento de uma parte base da passagem hidráulica.
Gravidade	Médio - Gravidade moderada, necessidade de ação preventiva
Titularidade do(s) terreno(s)	SRTTCT

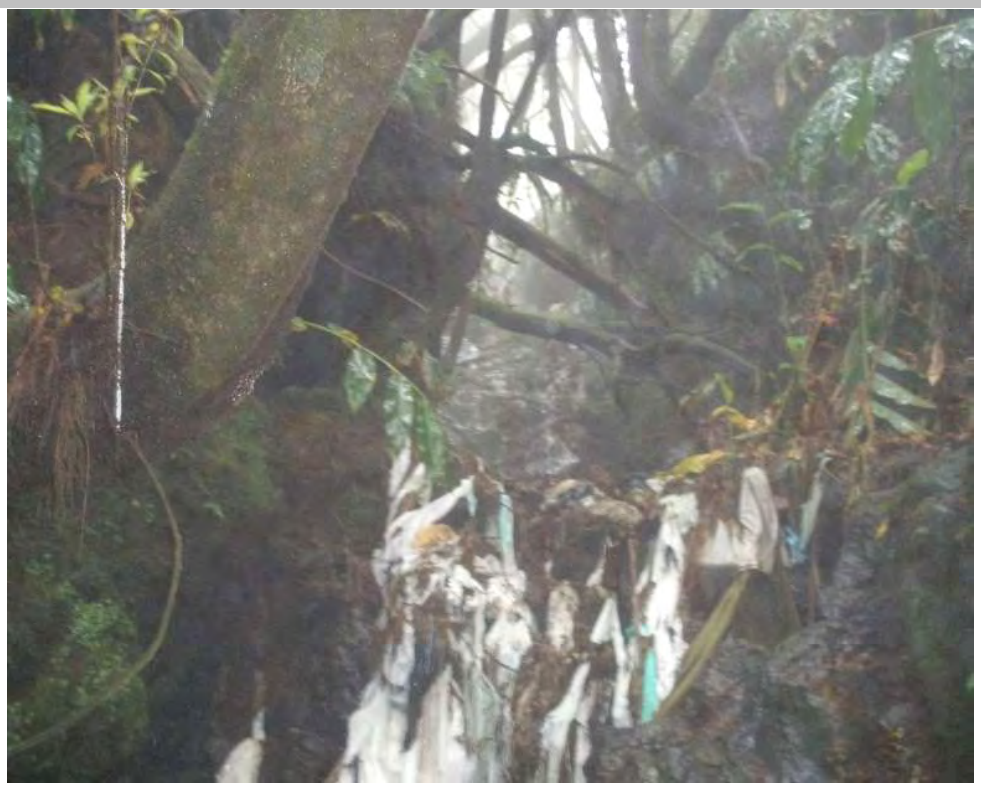
Coordenadas Y/P - montante	4175764
3. Descrição Observações e propostas de resolução. A descrição poderá ser desagregada por zonas/pontos, de forma a melhorar a descrição de cada.	
Coordenadas X/M	26S0639608
Coordenadas Y/P	4176026
Tipo de ocorrência relatada	Instabilidade de infraestrutura
Descrição da ocorrência	Destruição de um muro antigo, em pedra, que suportava um terreno agrícola (pomares). A montante da zona urbana com o comprimento de mais ou menos 50metros. No passado o leito da linha de água, referida acima, tinha a largura de 1,50 metros. Depois do derrubo do muro o seu leito aumentou para o dobro.
Gravidade	Médio - Gravidade moderada, necessidade de ação preventiva
Titularidade do(s) terreno(s)	Vários proprietários privados

Causas das ocorrências	Destruição do referido muro foi provocada pelas chuvas intensas no passado.
Propostas de intervenção	Reconstrução do muro a fim de salvaguardar a estabilidade dos terrenos.
Prioridade/Urgência	Médio - Gravidade moderada, resposta a médio prazo
Coordenadas X/M	26S0640208
Coordenadas Y/P	4167943
Tipo de ocorrência relatada	Assoreamento/Obstrução Depósito de resíduos
Descrição da ocorrência	Derrubo de árvores das margens no leito e amontoamento de resíduos (plásticos), provenientes da pecuária.
Gravidade	Médio - Gravidade moderada, necessidade de ação preventiva
Titularidade do(s) terreno(s)
