OCORRÊNCIAS EM MATÉRIA DE RECURSOS HÍDRICOS NA ILHA DO FAIAL

Concelho de Horta

08 de Outubro de 2012

OCORRÊNCIAS EM MATÉRIA DE RECURSOS HÍDRICOS NA ILHA DO FAIAL				
	AÇÕES A DESENVOLVER	Edição	01	Revisão	01
		Página 1 de 73

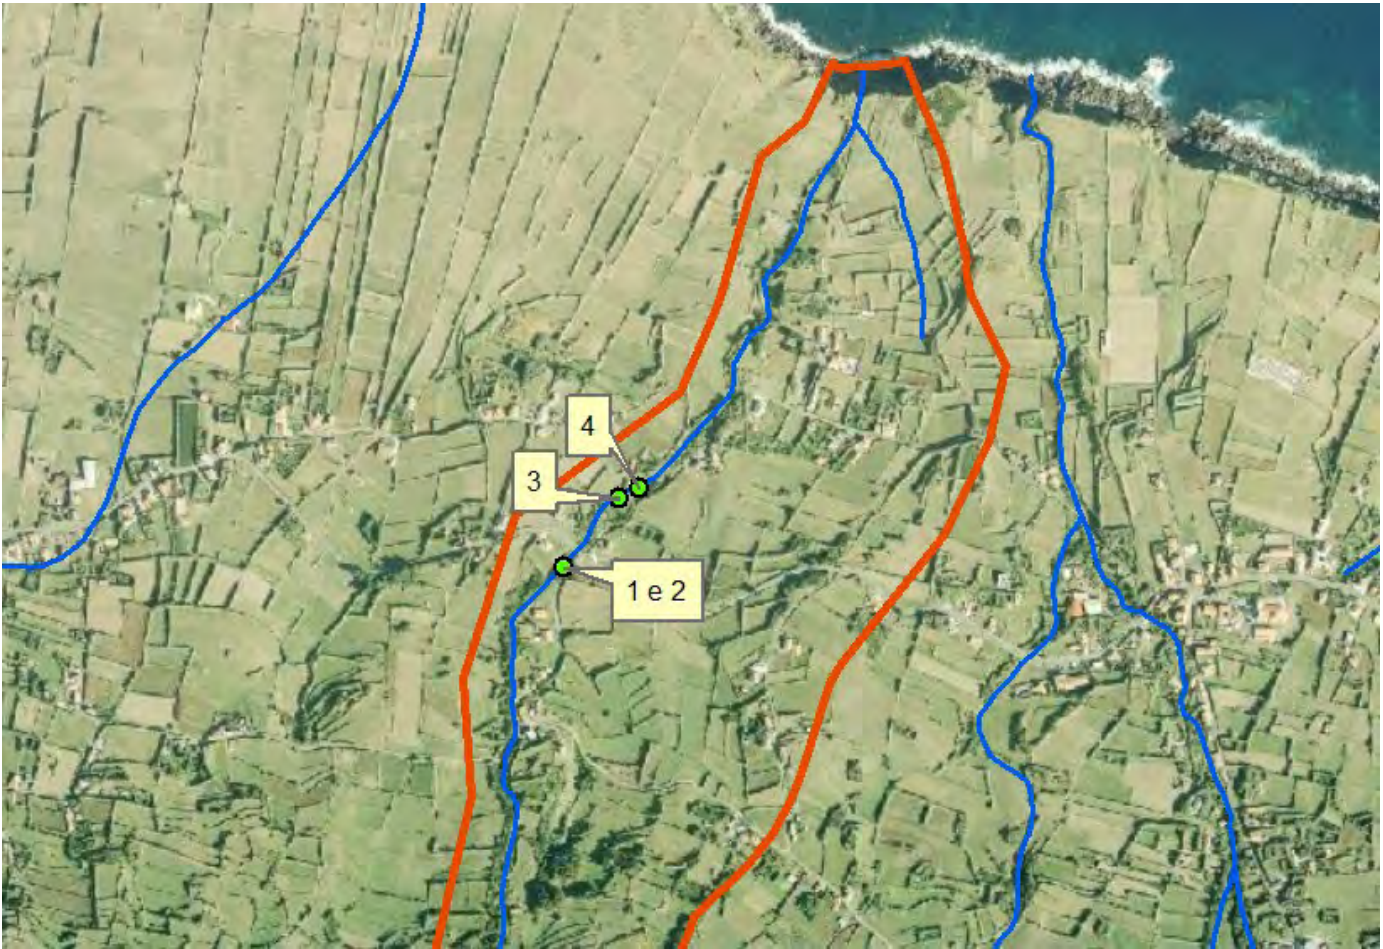
PLANTA DE LOCALIZAÇÃO DE PONTOS CRÍTICOS

OUTRO
1 e 2					construção
3					construção
4					vegetação

O troço avaliado encontra-se limpo. Existência de construção em leito de cheia. Existência de estruturas planares desfavoráveis à estabilidade no ponto 2.

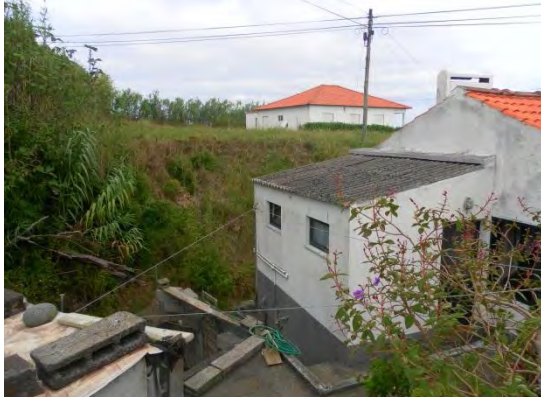
Fotos	Descrição
1

<p>Casa em leito de cheia e cicatriz de deslizamento rotacional na margem esquerda da ribeira</p> <p>Localização: Coordenadas X: 351655,887 Coordenadas Y: 4277813,31</p>

Na margem esquerda da ribeira, a montante da Estrada Regional, verifica-se instabilidade no talude devido à existência de uma cicatriz de deslizamento rotacional.

Não existe qualquer muro de suporte e a reativação deste movimento de vertente poderá pôr em risco a habitação que se situa na margem direita devido à obstrução do leito.

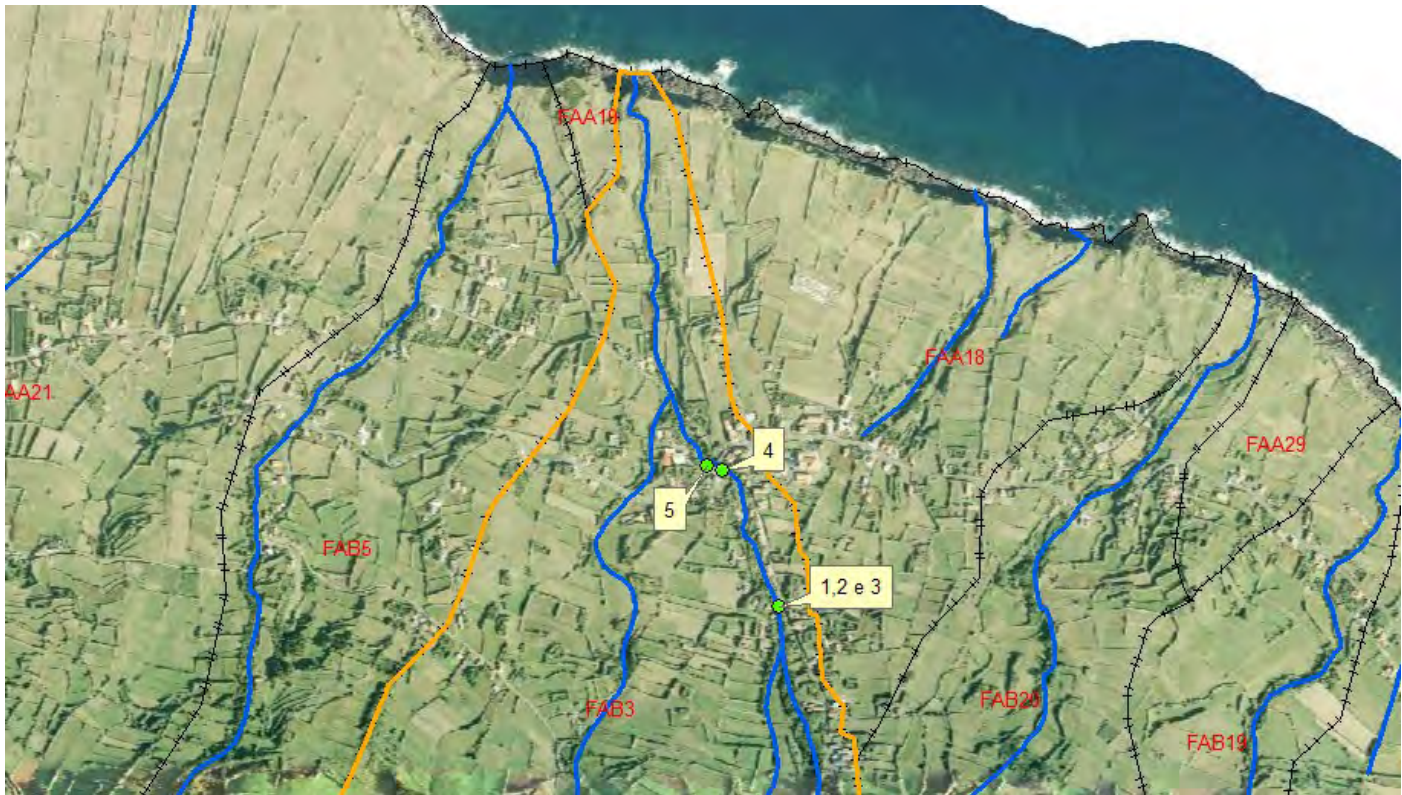
PLANTA DE LOCALIZAÇÃO DE PONTOS CRÍTICOS

OUTRO
1 e 2					vegetação
3					construção
4					vegetação
5					vegetação

O troço avaliado encontra-se limpo. Existência de construção em leito de cheia.

LOCAL	LIMPEZA E DESOBS-TRUÇÃO DO LEITO	LIMPEZA MARGENS	CORREÇÃO DO LEITO	CORREÇÃO DAS MAR-GENS	AMORTECIMENTO DOS CAUDAIS DE CHEIA
1 a 5	Corte de vegetação	Corte de vegetação

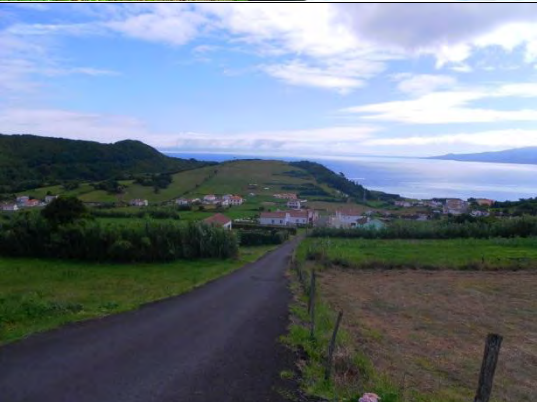
<p>Rua e Bairro das Canadinhas – o caminho funciona como canal de escorrência da água proveniente da Estrada Regional, uma vez que o leito natural da ribeira desaparece neste sector</p> <p>Localização Coordenadas X: 359200,396 Coordenadas Y: 4272706,132</p>

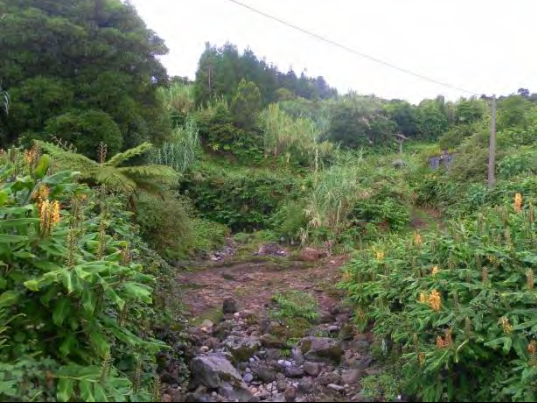
Fotos	Descrição
1

<p>Leito e margens da ribeira</p> <p>Localização Coordenadas X: 357379,624 Coordenadas Y: 4271658,202</p>
2

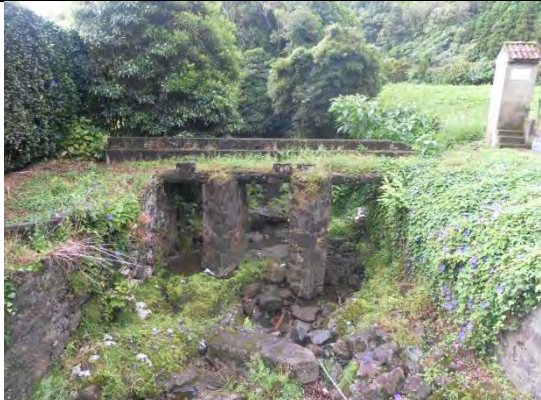
<p>Leito da ribeira, no Chão Frio</p> <p>Localização Coordenadas X: 356746,39 Coordenadas Y: 4269764,893</p>
3

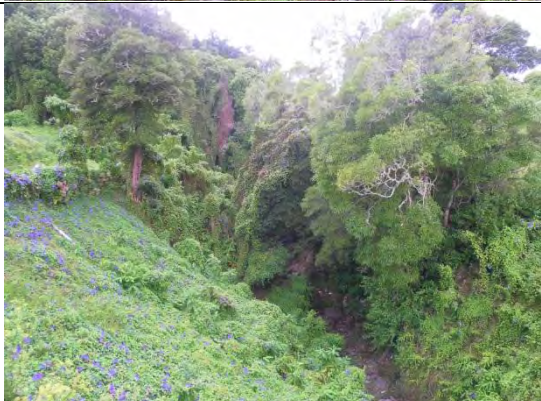
<p>Vegetação nas margens da ribeira, na ponte da Fernandega</p> <p>Localização Coordenadas X: 357794,723 Coordenadas Y: 4269034,644</p>
4

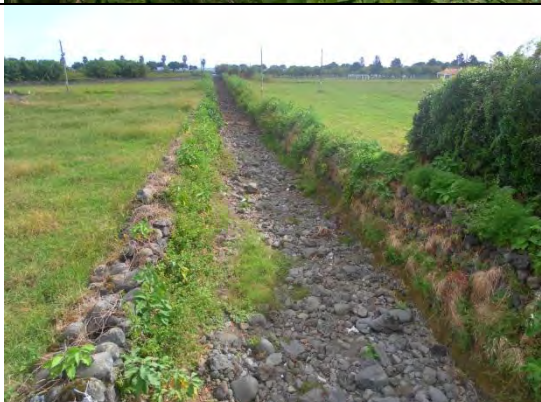
<p>Leito e margens da ribeira</p> <p>Localização Coordenadas X: 359093,938 Coordenadas Y: 4268465,678</p>

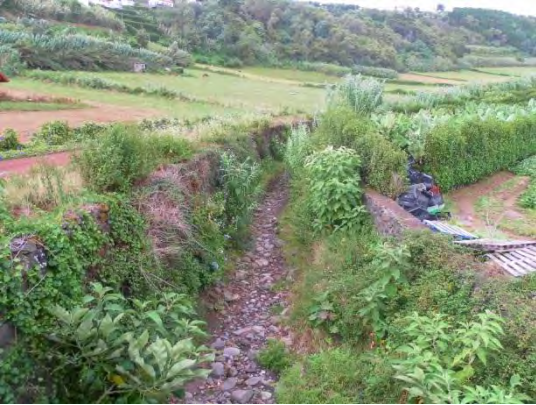
9

<p>Leito e margens da ribeira</p> <p>Localização Coordenadas X: 359093,938 Coordenadas Y: 4268465,678</p>
10

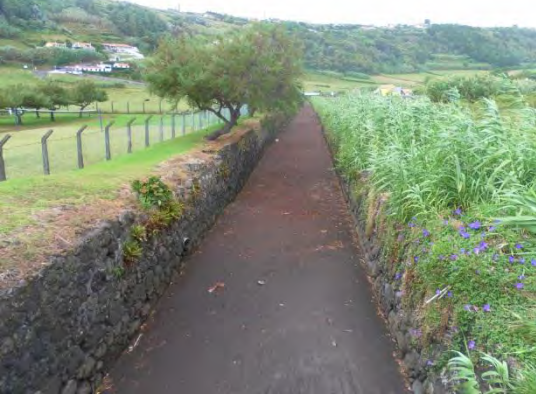
<p>Leito da ribeira, perto da foz</p> <p>Localização Coordenadas X: 359474,743 Coordenadas Y: 4268452,237</p>
11

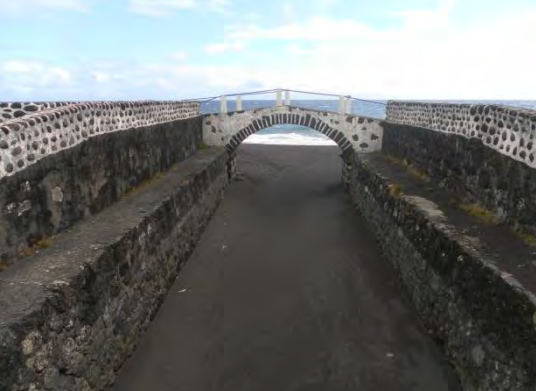
<p>Foz da ribeira, na Praia do Almoxarife</p> <p>Localização Coordenadas X: 359474,743 Coordenadas Y: 4268452,237</p>

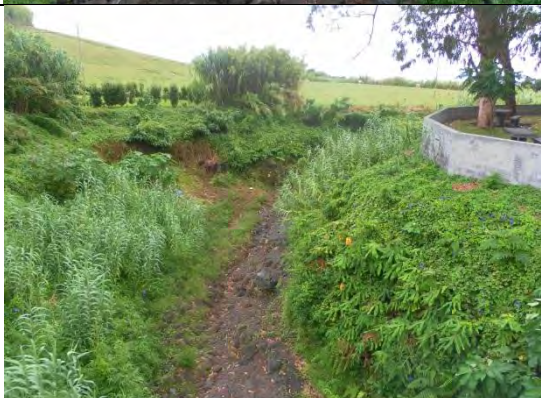
<p>Margens da ribeira na Estrada 5 de Outubro, na Conceição</p> <p>Localização Coordenadas X: 357728,027 Coordenadas Y: 4267630,248</p>

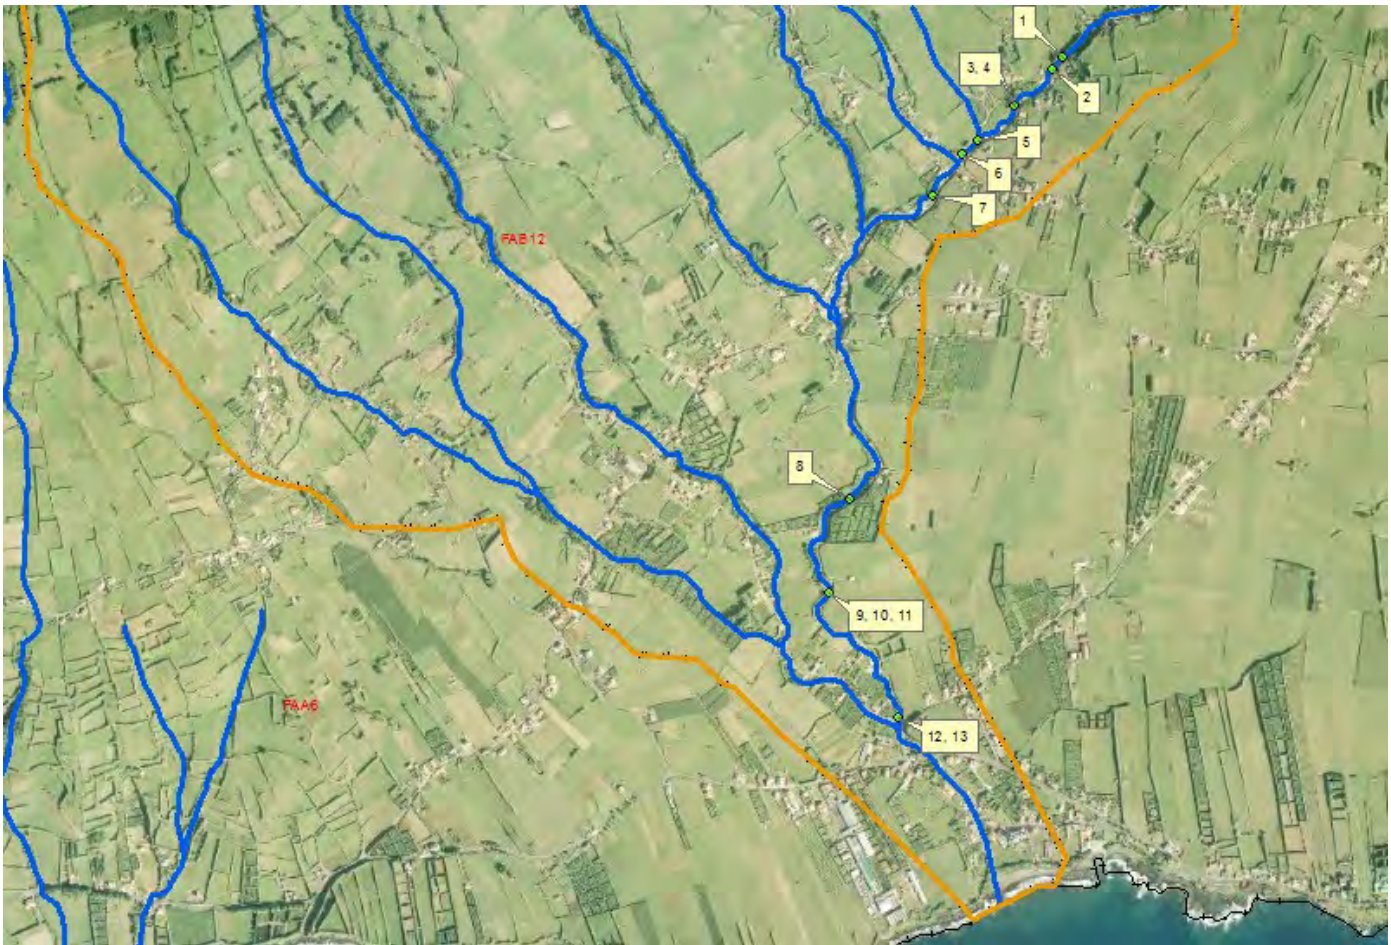
PLANTA DE LOCALIZAÇÃO DE PONTOS CRÍTICOS

OUTRO
1, 2					resíduos
1 a 4					vegetação
5					resíduos
6			x		vegetação
7 a 9					vegetação
10 a 13					resíduos

O troço avaliado encontra-se a necessitar de intervenção tendo em vista o corte de vegetação no leito e margens e remoção de resíduos.

Existem alguns muros marginais a necessitar de conservação e reconstrução.

LOCAL	LIMPEZA E DESOBSTRUÇÃO DO LEITO	LIMPEZA MARGENS	CORREÇÃO DO LEITO	CORREÇÃO DAS MARGENS	AMORTECIMENTO DOS CAUDAIS DE CHEIA
1 a 4, 6, 7 a 9	Corte de vegetação	Corte de vegetação			
1, 2, 5, 10, 11, 12 e 13	Remoção de resíduos	Remoção de resíduos

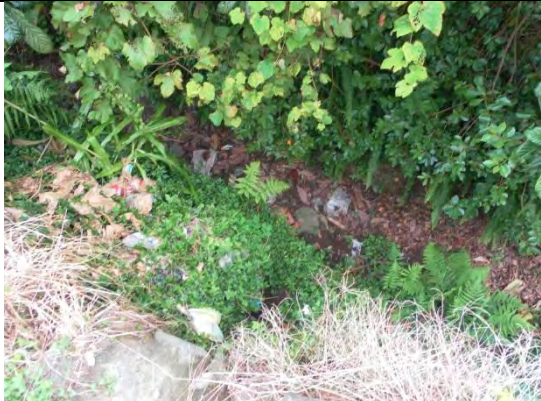
<p>Lixo (plásticos, metais...) nas margens e leito da ribeira – Rua de Santa Catarina</p> <p>Localização Coordenadas X: 349351,042 Coordenadas Y: 4266176,537</p>
2

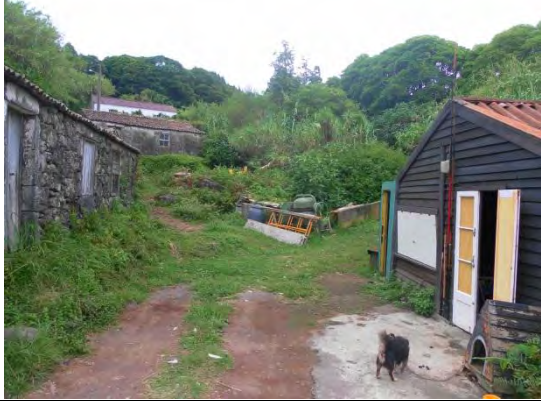
<p>Vegetação nas margens da ribeira e construções em leito de cheia – Rua de Santa Catarina</p> <p>Localização Coordenadas X: 349351,042 Coordenadas Y: 4266176,537</p>
3

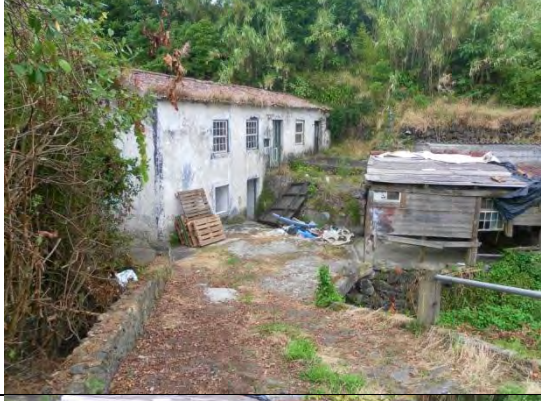
<p>Construções em leito de cheia – Rua de Santa Catarina</p> <p>Localização Coordenadas X: 349337,887 Coordenadas Y: 4266079,75</p>
4

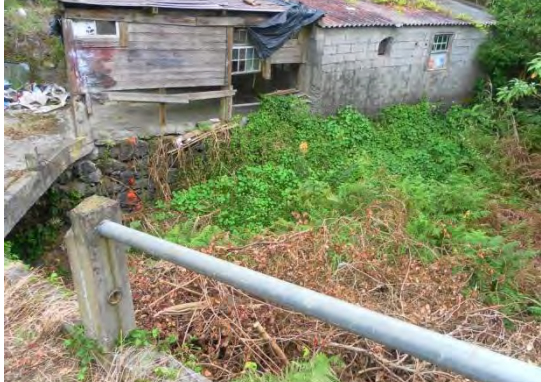
<p>Construções em leito de cheia e resíduos vegetais nas margens da ribeira – Rua de Santa Catarina</p> <p>Localização Coordenadas X: 349337,887 Coordenadas Y: 4266079,75</p>

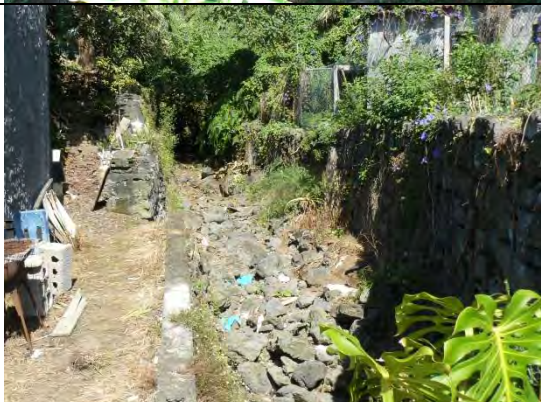
<p>Leito da ribeira e casa em leito de cheia, com muro apenas ao nível do solo</p> <p>Localização Coordenadas X: 349518,306 Coordenadas Y: 4265446,405</p>

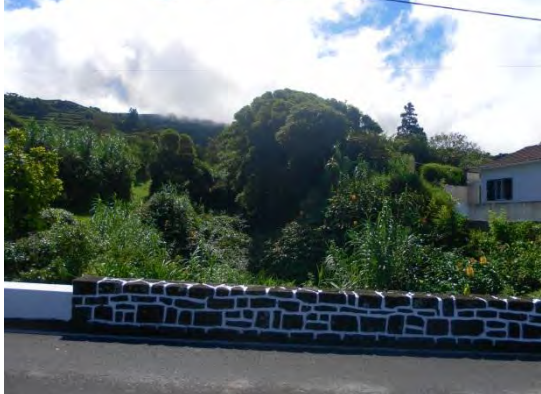
<p>Vegetação nas margens e casa em leito de cheia, junto à Estrada Regional</p> <p>Localização Coordenadas X: 346891,09 Coordenadas Y: 4274033,448</p>
2

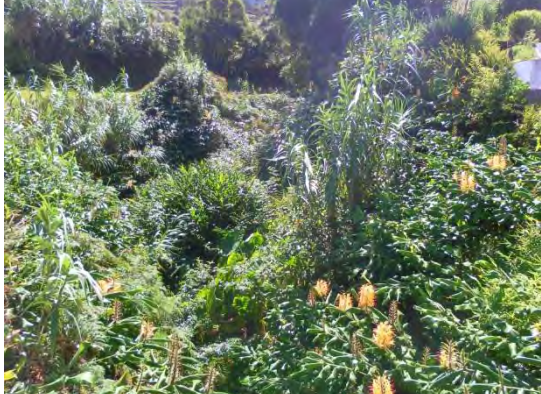
<p>Vegetação nas margens da ribeira, a montante da ponte da Estrada Regional</p> <p>Localização Coordenadas X: 346891,09 Coordenadas Y: 4274033,448</p>
3

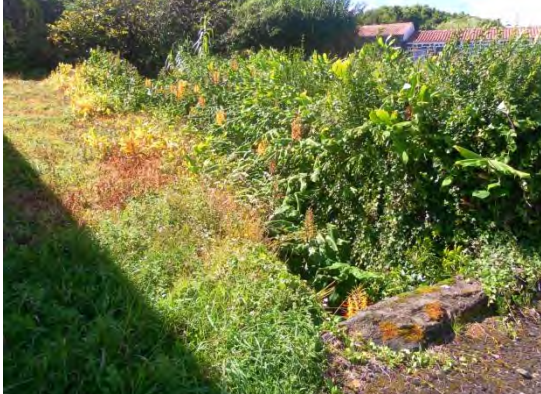
<p>Vegetação nas margens e leito da ribeira</p> <p>Localização Coordenadas X: 346832,366 Coordenadas Y: 4274236,139</p>
4

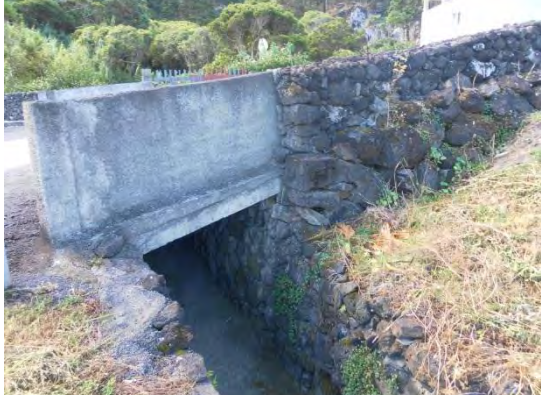
<p>Ponte sobre o leito da ribeira, na Fajã</p> <p>Localização Coordenadas X: 346839,36 Coordenadas Y: 4274913,974</p>
