**REGIÃO AUTÓNOMA DOS AÇORES**  
**SECRETARIA REGIONAL DO AMBIENTE E DO MAR**  
DIRECÇÃO REGIONAL DO AMBIENTE

# **OCORRÊNCIAS EM MATÉRIA DE RECURSOS HÍDRICOS NA ILHA DAS FLORES**

01 de Outubro de 2012

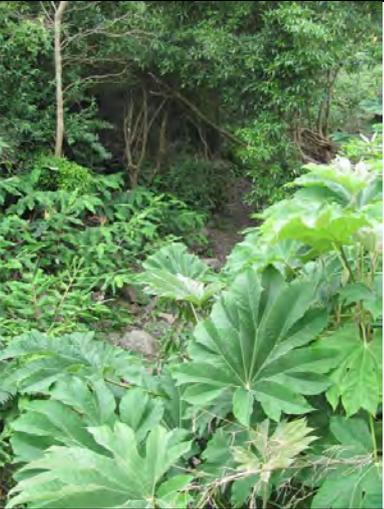
Ao longo de toda a linha de água verifica-se a presença de material lenhoso no leito e de vegetação nos taludes, nomeadamente cana-roca (*Hedychium gardnerianum*).

Ao longo de toda a linha de água verifica-se a necessidade da intervenção acima sublinhada, nomeadamente corte de incenso (*Pittosporum undulatum*) nos taludes.

<p>Foto de mais uma linha de água na freguesia do Lajedo. Pode-se verificar a necessidade da remoção de vegetação dos taludes e leito. Foto tirada na coordenada – 25 s 651608/4360748</p>

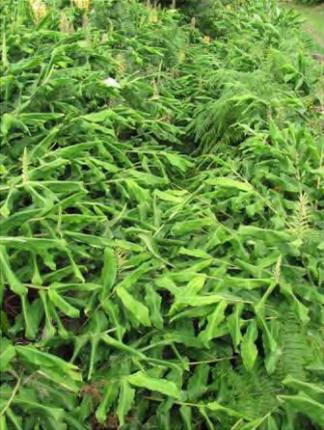
Ao longo de toda a linha de água verifica-se a presença de material lenhoso no leito e de vegetação nos taludes, nomeadamente cana-roca (*Hedychium gardneranum*).

Ao longo de toda a linha de água verifica-se a necessidade da intervenção acima sublinhada, nomeadamente corte de incenso (*Pittosporum undulatum*) nos taludes.

<p>Foto de mais uma linha de água na freguesia do Lajedo. Pode-se verificar a necessidade da remoção de vegetação dos taludes e leito. Foto tirada na coordenada – 25 s 651618/4360336</p>

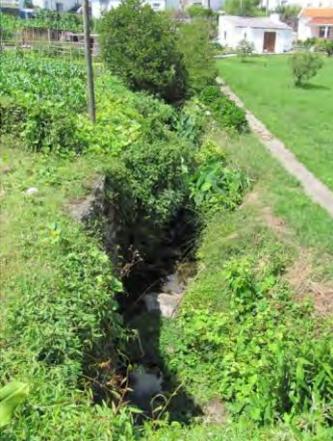
Ao longo de toda a linha de água verifica-se a presença de material lenhoso no leito e de vegetação nos taludes, nomeadamente cana-roca (*Hedychium gardneranum*).

Ao longo de toda a linha de água verifica-se a necessidade da intervenção acima sublinhada, nomeadamente corte de incenso (*Pittosporum undulatum*) nos taludes.

<p>Foto tirada á linha de água acima referida. Pode-se verificar a necessidade da remoção de vegetação dos taludes e leito. Foto tirada na coordenada – 25 s 657844/4361389</p>

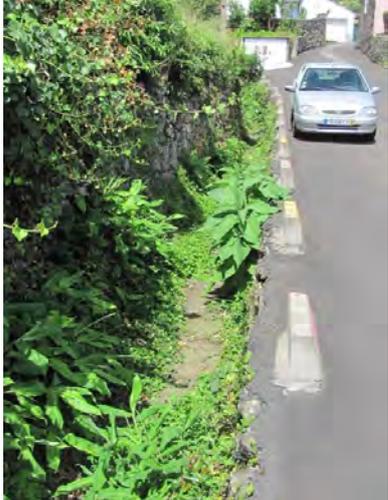
<p>Foto tirada á linha de água acima referida. Pode-se verificar a necessidade da remoção de vegetação dos taludes e leito. Foto tirada na coordenada – 25 s 658040/4362064</p>

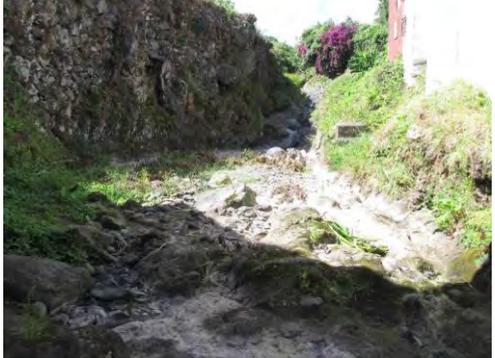
<b>FLO08</b>  Foto da ribeira das Lajes. Pode-se verificar que a ribeira se encontra limpa, devido á manutenção periódica da Junta de Freguesia. Foto tirada na coordenada – 25 s 656721/4360512
2

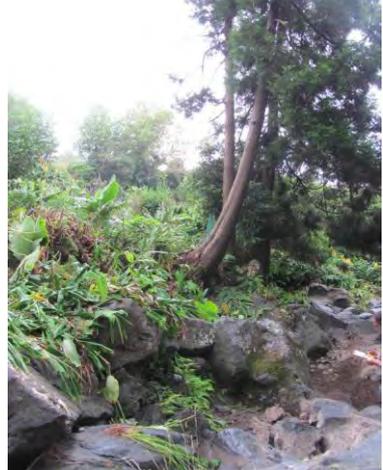
<b>FLO09</b>  Foto tirada a um local onde, o muro de protecção do terreno já não existe devido á força da água ao longo do tempo. Possibilitando a entrada da água para o mesmo, destruindo as culturas existentes no terreno dando prejuízo todos os anos ao proprietário. A solução é a construção de um muro, para impossibilitar a água de entrar no terreno. A ficha de caracterização de áreas em risco deste local segue em anexo numerada com o número 1 sendo a margem esquerda. Localização na coordenada – 656835/4360497

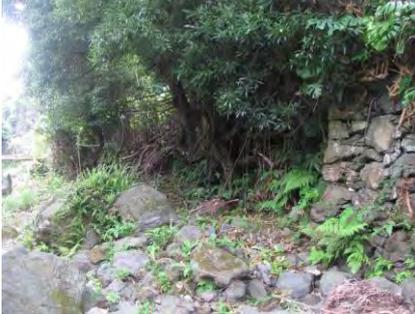
Esta foto é precisamente no mesmo local mas na outra margem, ou seja na margem direita. Pode se verificar a ausência do muro que suporta o terreno e isto devido á força da água, isto repete-se em mais do que um sítio no mesmo terreno. A solução é a reconsolidação do muro de modo a que o terreno não comece a desabar para a ribeira. A caracterização segue na ficha nº1 sendo a margem direita. Localização na coordenada 656835/4360497

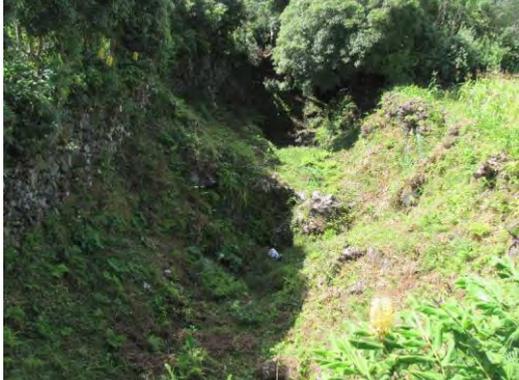
<p>Foto da ribeira seca. Pode-se verificar que a ribeira se encontra limpa, devido á manutenção periódica da Junta de Freguesia. Foto na coordenada 656313/4360683</p>

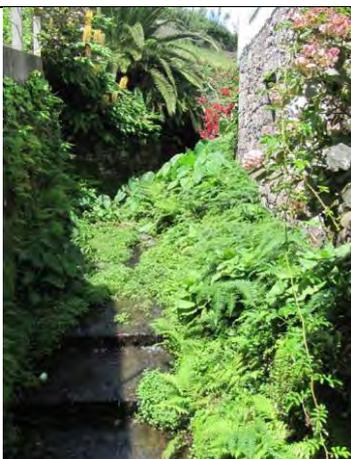
<p>Foto de uma linha de água situada na Lomba, que passa entre as casas.</p> <p>Pode-se verificar a necessidade da remoção de vegetação dos taludes e leito.</p> <p>Foto tirada na coordenada – 25 s 658748/4363084</p>

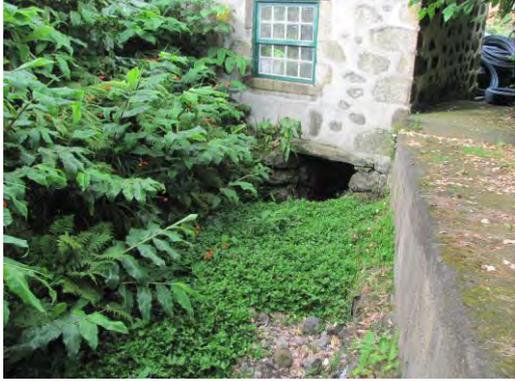
<p><b>FLO14</b></p> <p>Foto da entrada da água que passa por baixo de freguesia do Mosteiro. Pode-se verificar a necessidade da remoção de vegetação dos taludes e leito. Foto tirada na coordenada – 25 s 650669/4364072</p>
2

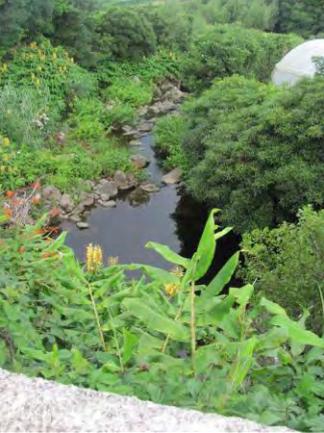
<b>FLO16</b> Foto tirada dentro a Freguesia do Mosteiro, nas coordenadas 25 s 650557/4364189. Pode se verificar a necessidade do corte de vegetação no leito e taludes da linha de água.
2

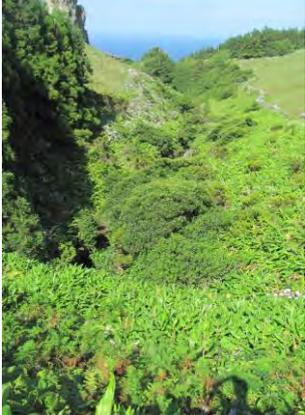
<b>FLO17</b> Foto tirada á mesma ribeira mas mais acima da freguesia nas coordenadas 25s 651295/4364227. Pode se verificar o corte de vegetação no leito e taludes .

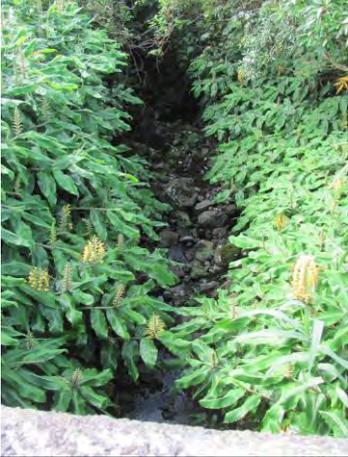
<b>FLO18</b> Foto tirada na zona baixa da caldeira do mosteiro com as coordenadas 25 s 650031/4365022. Pode se verificar a necessidade de limpeza de vegetação e arvoredo dos taludes.
2

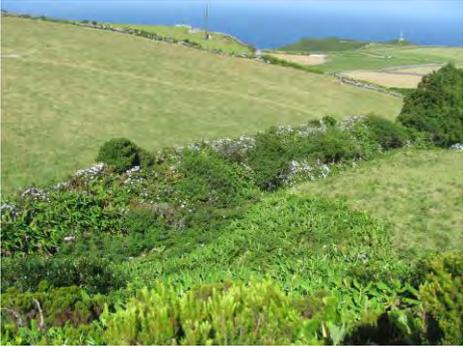
<b>FLO19</b> Foto da mesma ribeira, a mais altitude com as coordenadas 25 s 651160/4365103. Pode se verificar a mesma necessidade de limpeza de vegetação e arvoredo dos taludes.

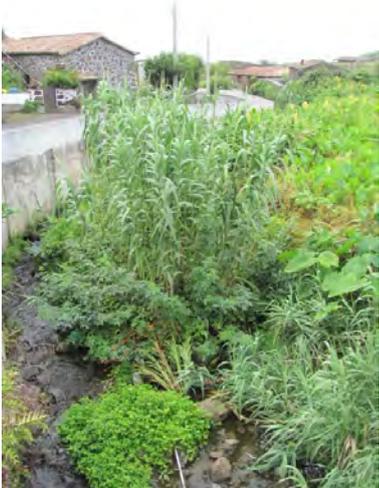
<p>Foto da mesma linha de água mas abaixo da ponte e com as mesmas coordenadas.</p> <p>Pode se verificar a necessidade da limpeza de vegetação e corte de arvoredos.</p>

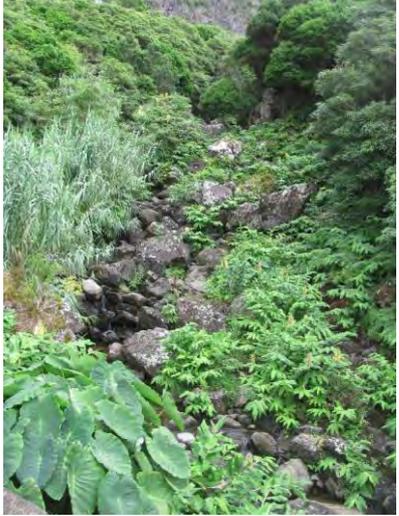
Foto tirada á linha de água acima referida junto a uma ponte de um caminho municipal. Pode-se verificar a necessidade da remoção de vegetação dos taludes e leito. Foto tirada na coordenada – 25 s 650078/4369868

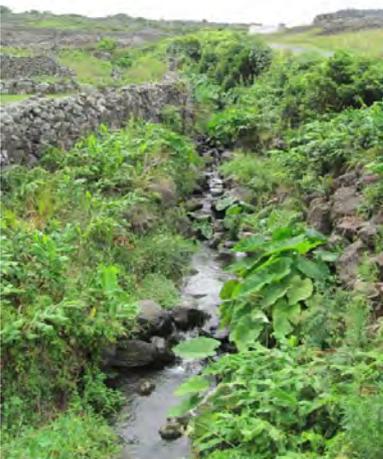
<p>Foto tirada á linha de água acima referida. Pode-se verificar a necessidade da remoção de vegetação dos taludes e leito. Foto tirada na coordenada – 25 s 649943/4369013</p>

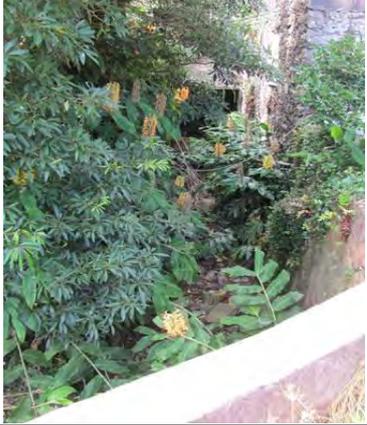
Moinho a necessitar de conservação.

Ver fotografia nº 1, moinho construído no leito/margem da ribeira, necessidade de algumas reparações. Coordenada 25s0660362; 4368931.

<b>FLO24</b> Moinho construído no leito/margem da ribeira, necessidade de algumas reparações, bem como a limpeza da vegetação. Coordenada 25s0660362; 4368931.
2

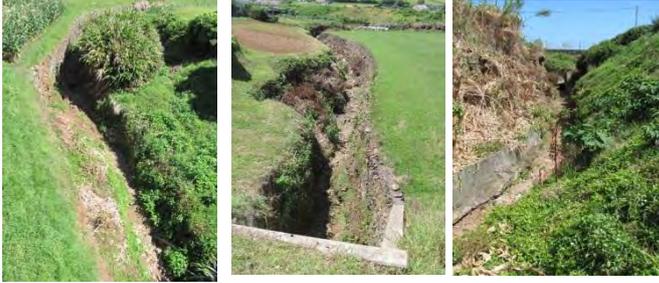
Fotografia da Ribeira limpa de vegetação no leito e margens. Entre coordenadas 25s0660890; 4369040.
3

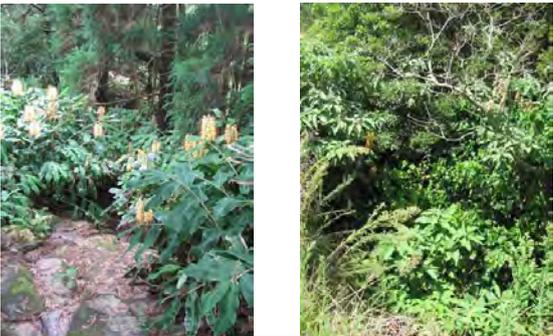
<b>FLO23</b> Fotografias da coordenada 25s0660362; 4368931 á coordenada 25s06559771; 4369142, necessita de limpeza entre estes dois pontos.

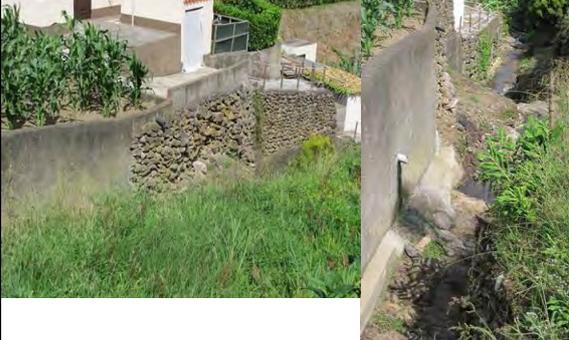
<p>Fotografias dos tubos de águas residuais despejando para linha de água. Coordenada 0660044; 4369760.</p>

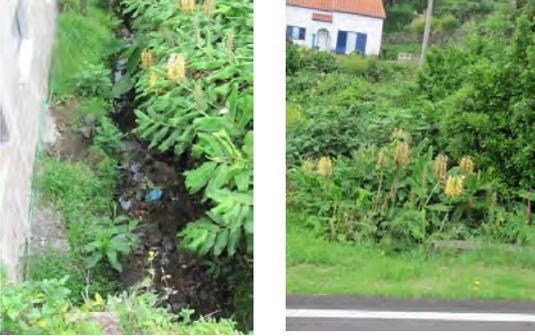
<p>Fotografias da linha de água. Coordenada 25s0658848; 4371864 á Coordenada 25s0658635; 4371802</p>
2

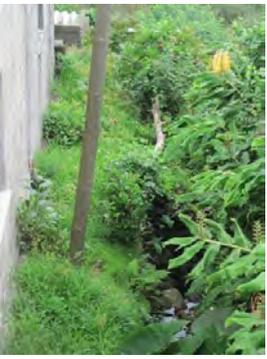
<p>Fotografia da casa em leito de cheia. Coordenada 25s658848; 4371864.</p>

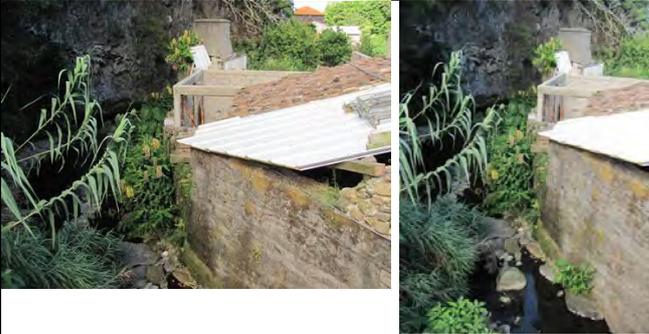
<p>Existência de casa em leito de cheia e construção em leito e margem de pocilgas despejo de águas residuais. Coordenada 25s 0659625; 4370307.</p>

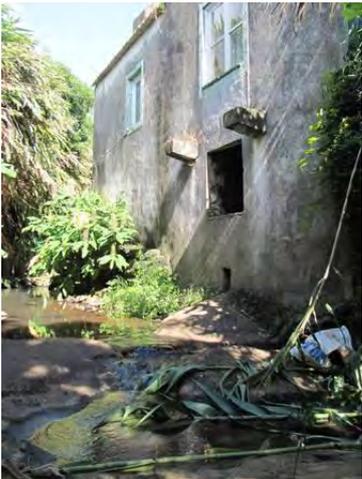
<p><b>FLO36</b> Casa construída em leito de cheia, coordenada: 25s0660104; 4368031.</p>
3

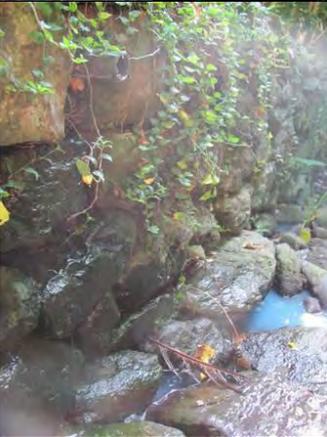
<p><b>FLO39</b> Fotografia do tubo a despejar águas residuas para a linha de água. Coordenadas. 25s0660077; 4368135</p>
6

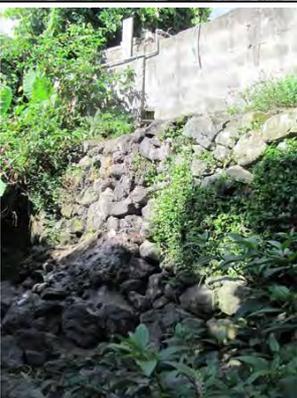
<p><b>FLO40</b> Fotografia do tubo a despejar águas residuas para a linha de água. Coordenadas. 25s0660094; 4368109</p>
7
