REGIÃO AUTÓNOMA DOS AÇORES
SECRETARIA REGIONAL DO AMBIENTE E DO MAR
DIRECÇÃO REGIONAL DO AMBIENTE

OCORRÊNCIAS EM MATÉRIA DE RECURSOS HÍDRICOS NA ILHA DO PICO

09 de Outubro de 2012

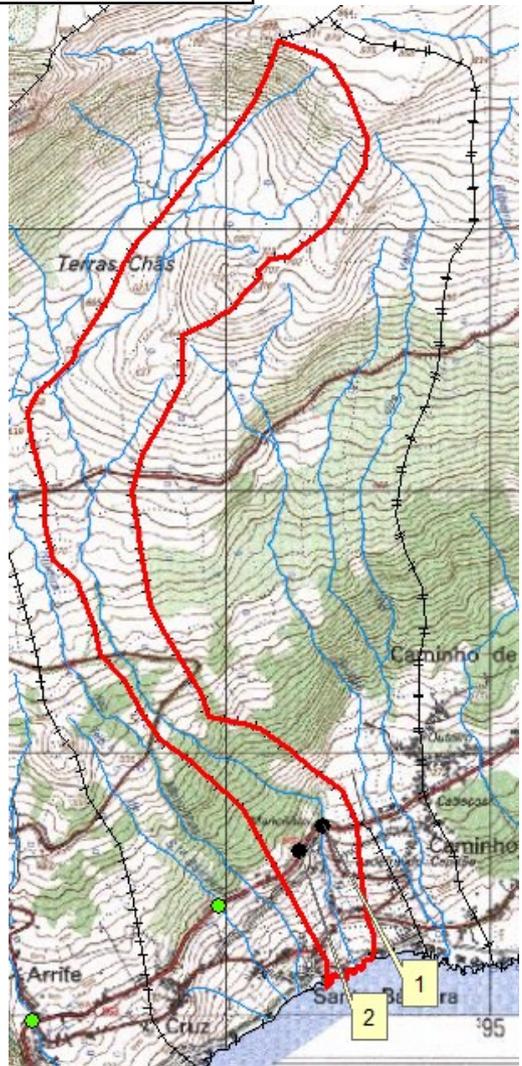
PLANTA DE LOCALIZAÇÃO DE PONTOS CRÍTICOS

PONTOS CRÍTICOS:

PONTES / AQUEDUTOS

OUTRO
1					X
2					X

ESTRANGULAMENTOS / OBSTÁCULOS

LOCAL	LIMPEZA E DESOBS- TRUÇÃO DO LEITO	LIMPEZA MARGENS	CORREÇÃO DO LEITO	CORREÇÃO DAS MAR- GENS	AMORTECIMENTO DOS CAUDAIS DE CHEIA
1	X	X			
2	X	X

1	Construção de duas guardas na ponte da Estrada Regional
2	Construção de uma guarda a montante na ponte da grotta, na Estrada Regional.

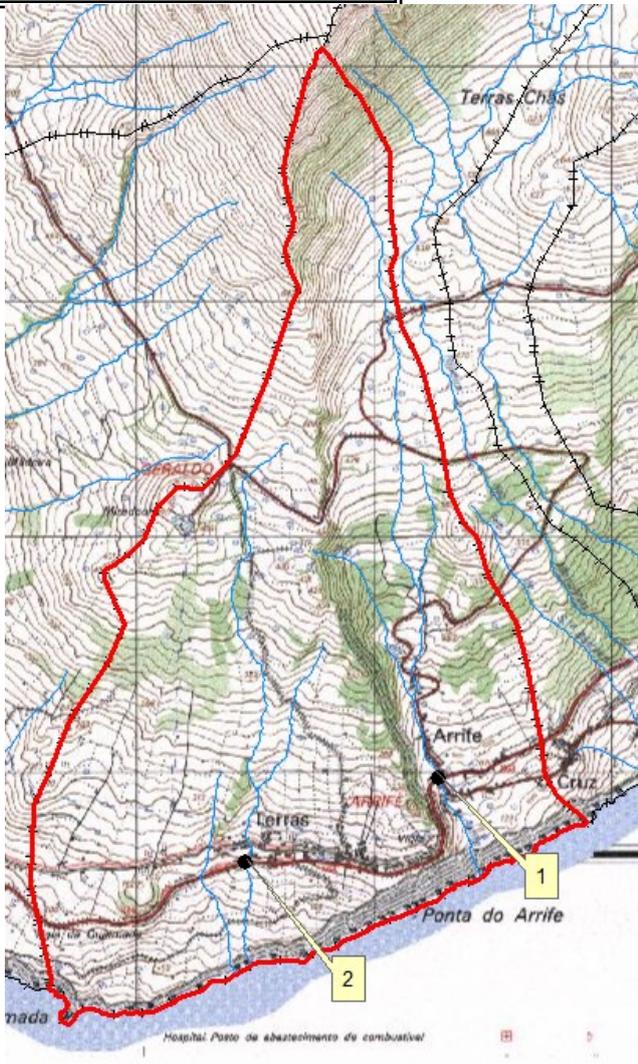
PLANTA DE LOCALIZAÇÃO DE PONTOS CRÍTICOS

1 - Grota efluente na ribeira provoca enxurradas e danifica um caminho de terra batida ; Atuação junto do proprietário do curral ilegal, de modo a desativar o esgoto efluente na ribeira.

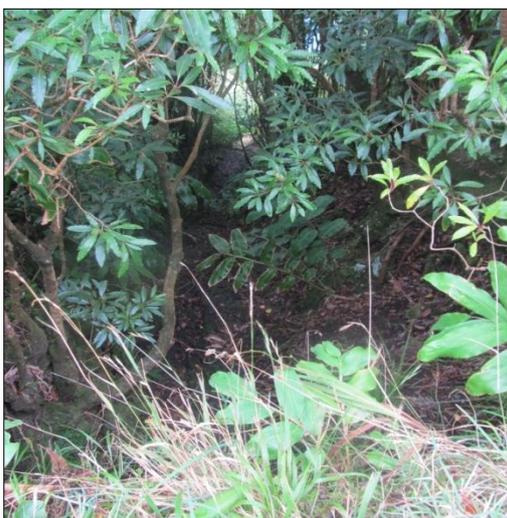
Foto 1 – Leito da Ribeira no ponto A.

A - Verifica-se que a ribeira se encontra predominantemente coberta de espécies vegetais infestantes tanto na sua margem como no seu leito, (Foto 1) sendo necessário proceder á sua limpeza/corte de vegetação.

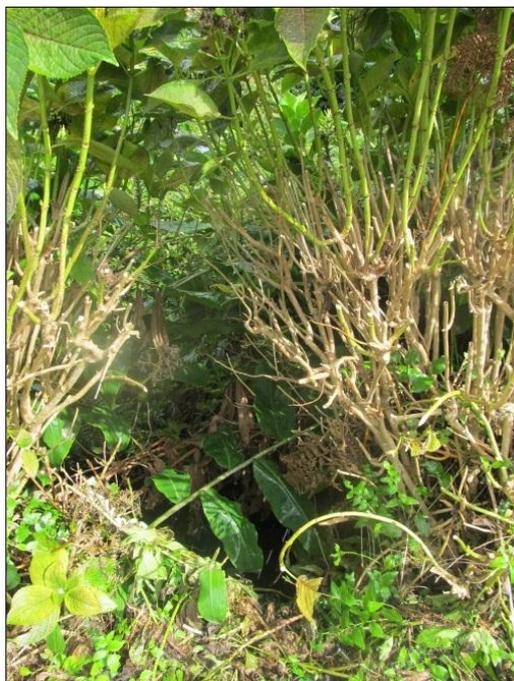
Foto 2 – Local a necessitar de intervenção urgente (Ponto A).

A - Verifica-se que a Ribeira do Foro se encontra predominantemente coberta de espécies vegetais infestantes, tanto na sua margem como no seu leito, (Foto 2), sendo necessário proceder á sua limpeza/corte de vegetação.

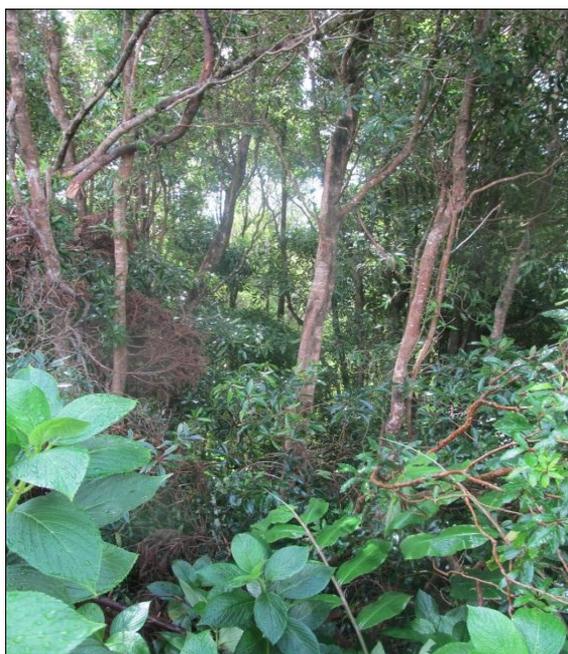
Foto 3 - Ponto A.

A - Verifica-se que a Ribeira se encontra predominantemente coberta de espécies vegetais infestantes, tanto na sua margem como no seu leito, (Foto 3), sendo necessário proceder á sua limpeza/corte de vegetação.

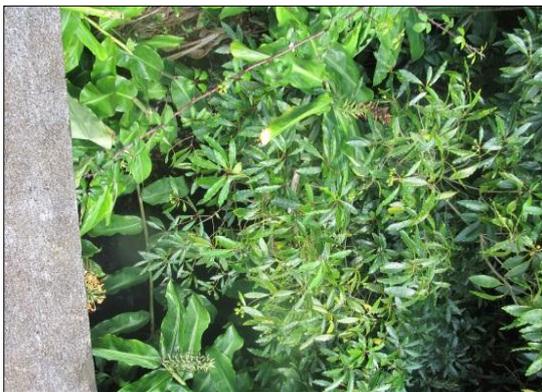
Foto 4 - Ponto A.

A - Verifica-se que a Ribeira se encontra predominantemente coberta de espécies vegetais infestantes, tanto na sua margem como no seu leito, (Foto 4), sendo necessário proceder á sua limpeza/corte de vegetação.

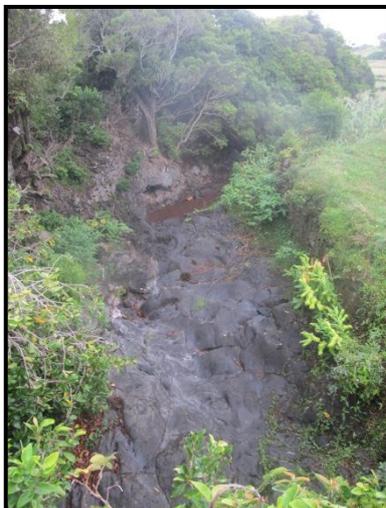
Ponto A - A Ribeira encontra-se em boas condições neste ponto, verificando-se que respeita a sua correta manutenção no corte de vegetação e limpeza do coberto vegetal resultante das margens e leito da ribeira.

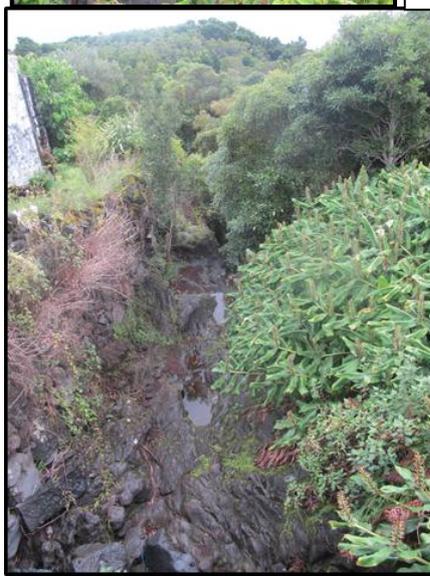
Foto 2 – Perspectiva do Ponto A da ribeira de Dentro (Zona Norte).

Ponto B - Verifica-se que as margens da ribeira necessitam de alguma manutenção.

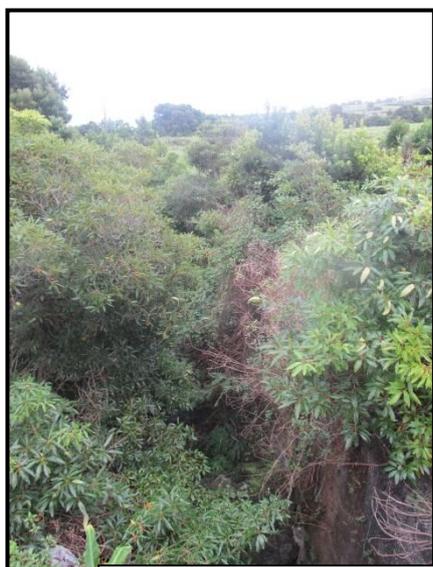
Foto 3 – Perspectiva do Ponto B da ribeira de Dentro (Zona Norte).

Ponto C - Verifica-se que as margens e leito da ribeira necessitam de alguma manutenção.

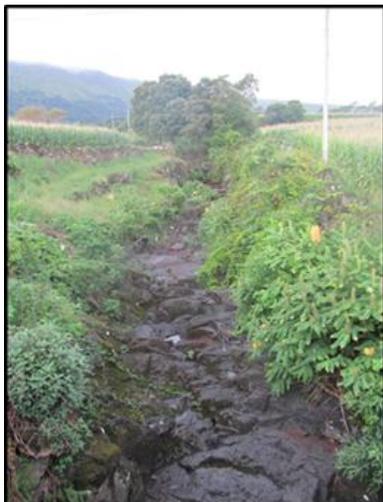
Ponto A;B - A Ribeira encontra-se em boas condições nestes pontos, verificando-se a sua correta manutenção no corte de vegetação e limpeza do coberto vegetal resultante das margens e leito da ribeira.

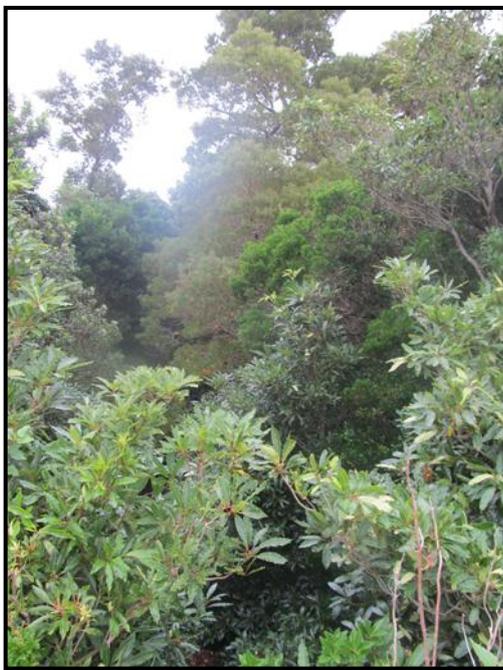
Ponto C - Verifica-se que a montante da ribeira encontra-se limpa sendo que a junsante deste ponto necessitam de alguma manutenção nas suas margens.

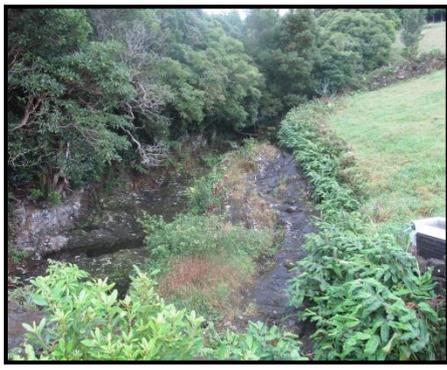
Foto 10 – Perspectiva do Ponto A da ribeira.

Ponto A;D - A Ribeira encontra-se em boas condições nestes pontos, verificando-se a sua correta manutenção referente ao corte de vegetação e limpeza do coberto vegetal resultante das margens e leito da ribeira. Embora aconselhe uma manutenção contínua (fotos 10 e 11).

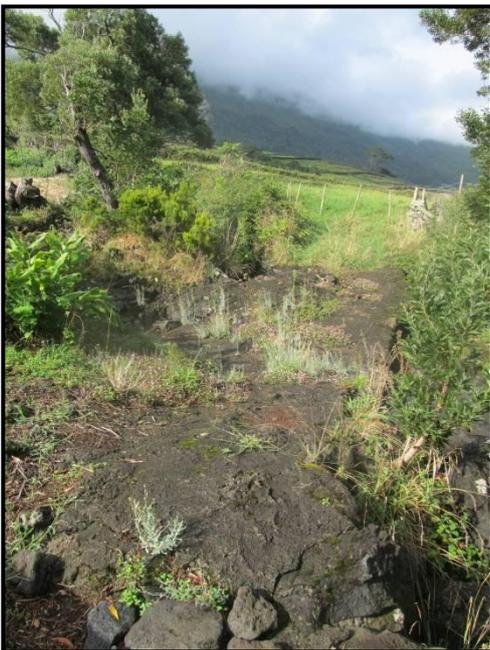
Foto 12 – Perspectiva do Ponto B da ribeira.

Ponto B e C – Nestes pontos não existem margens na ribeira, esta serve de acesso a terrenos agrícolas privados, sendo necessário uma intervenção para que a mesma não desvie do seu leito para a canada adjacente, atingindo a estrada regional.

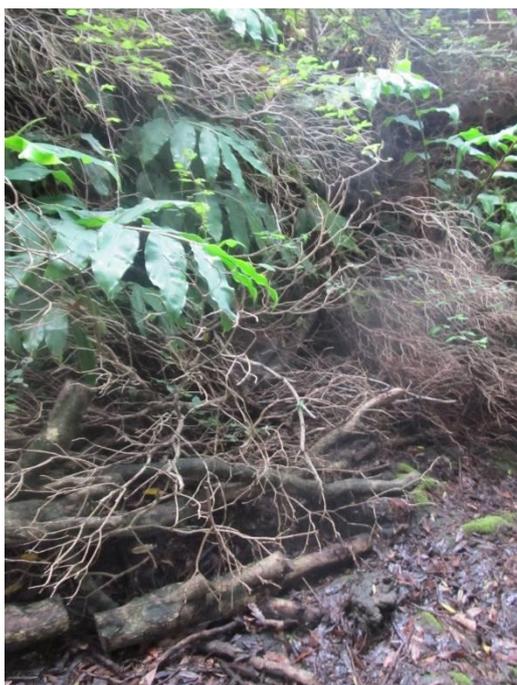
Foto 14 – Perspectiva do Ponto E da ribeira.

Ponto E – Neste ponto o escoamento superficial das águas está a ocorrer fora do leito natural, as águas estão a ser desviadas atingindo vários terrenos agrícolas. Este problema surgiu devido à abertura de uma passagem para um terreno agrícola privado.

Na mesma Verifica-se o depósito de lenhas no leito da ribeira dos terrenos que atestam com a mesma.

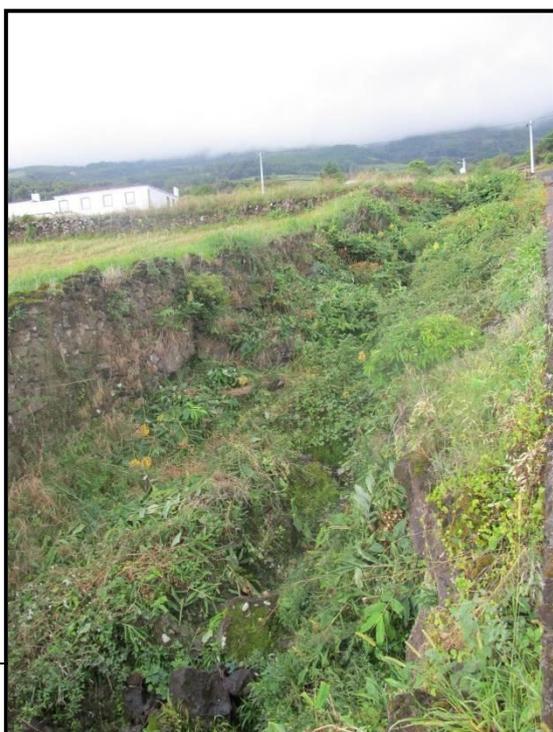
Necessita de manutenção contínua. A ribeira a montante deste ponto no que diz respeito à limpeza da vegetação das margens e leito da ribeira, remoção do material vegetal/lenhoso resultante.

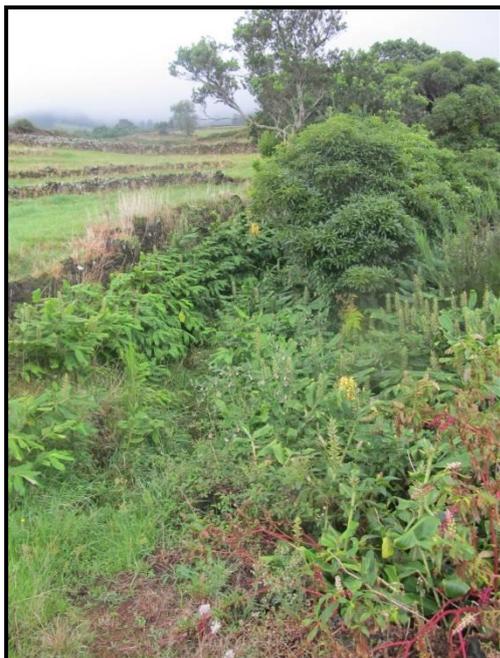
Foto 19 – Perspectiva do coberto vegetal das margens e leito da Grota.

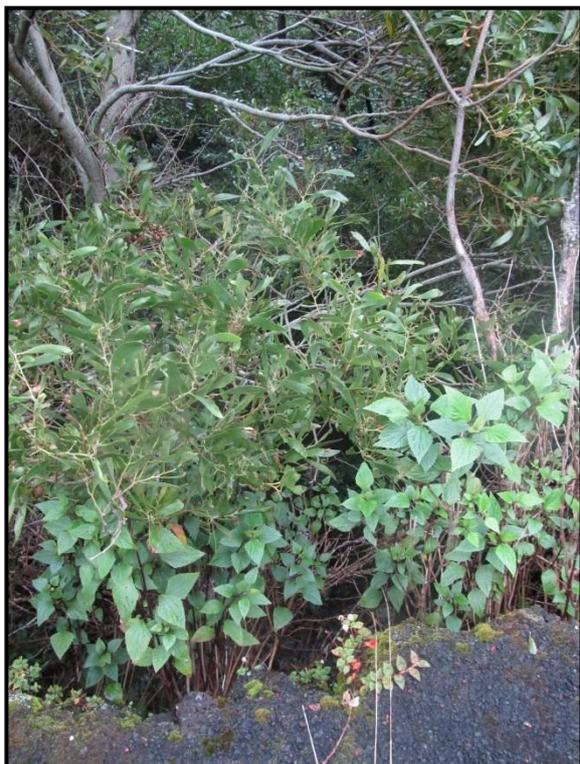
Foto 21 – Perspectiva do ponto B do coberto vegetal das margens e leito da

Pontos A e B - É necessário proceder ao corte de arbustos, árvores, limpeza do coberto vegetal das margens e leito da ribeira e a remoção do material vegetal/lenhoso resultante.

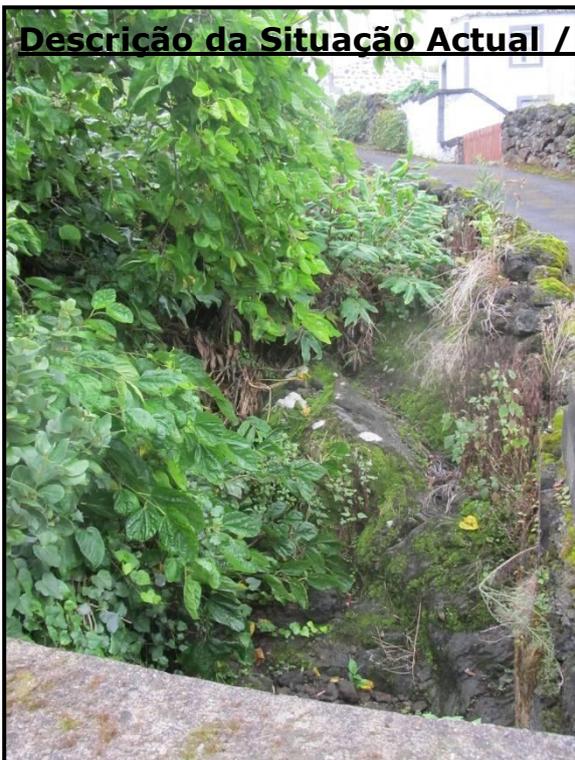
Foto 24 – Perspectiva do coberto vegetal do Ponto A da Ribeira.

Pontos A e B - É necessário proceder ao corte de arbustos; árvores; Roca de Velha, limpeza do coberto vegetal das margens e leito da ribeira e a remoção do material vegetal/lenhoso resultante.

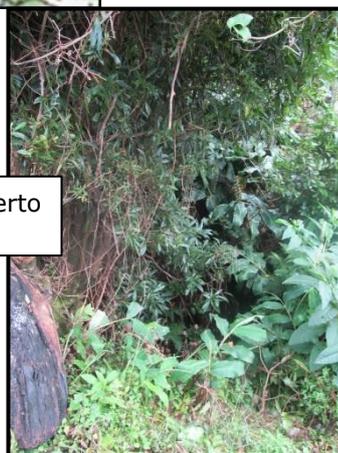
Foto 25 – Perspectiva do coberto vegetal da Grotta.

É necessário proceder ao corte de arbustos/árvores, limpeza do coberto vegetal das margens e leito da grotta e a

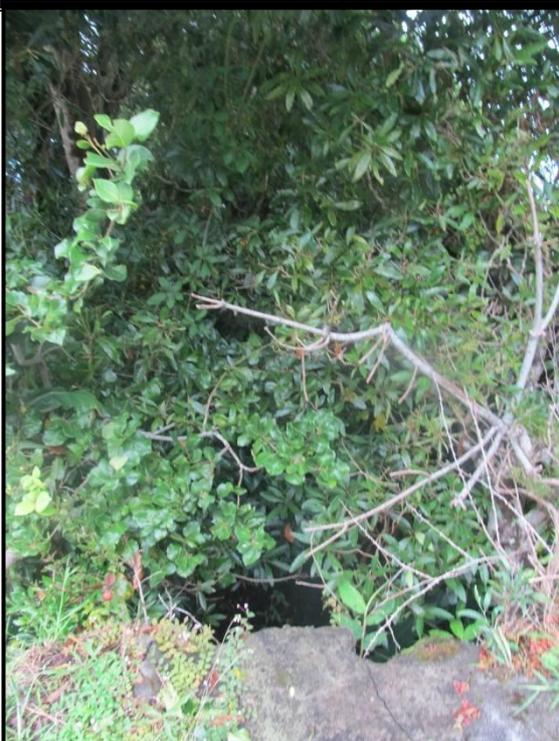
Foto 26 – Perspectiva do coberto vegetal da Grota.

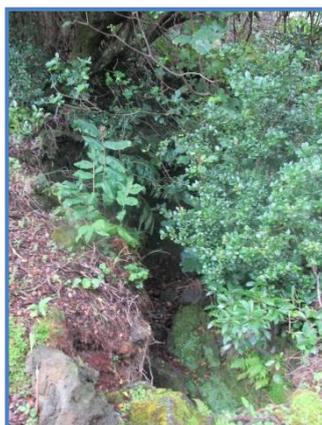
Foto 27 – Perspectiva da Grotá.

É necessário proceder ao corte de arbustos/árvores, limpeza do coberto vegetal das margens e leito da grotta e a remoção do material vegetal/lenhoso resultante.

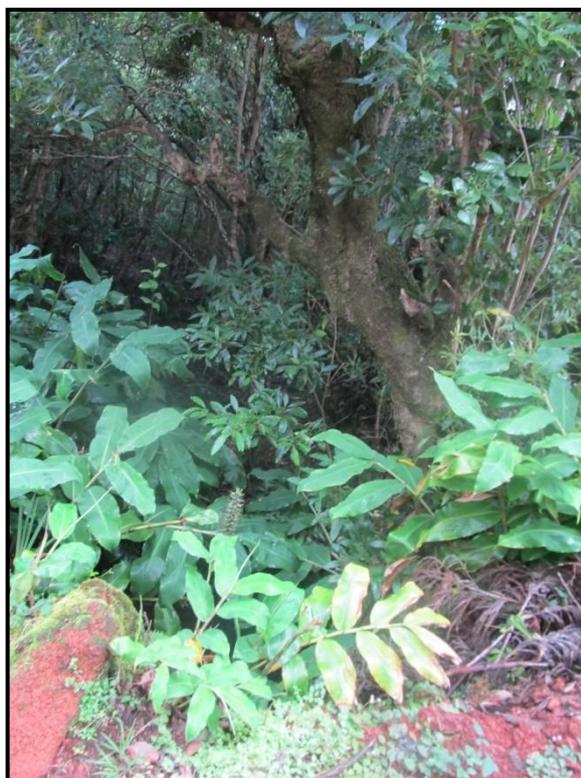
Foto 28 – Perspectiva do coberto vegetal da Grotta.

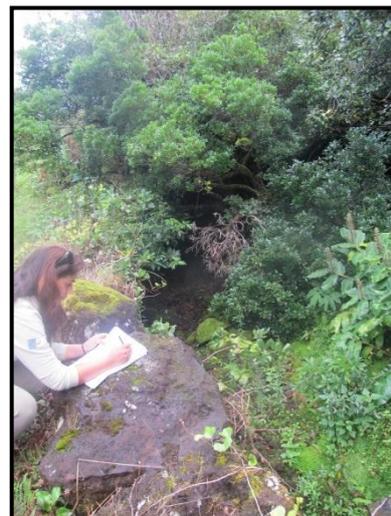
Foto 29 – Perspectiva do coberto vegetal.

É necessário proceder ao corte de arbustos/árvores, limpeza do coberto vegetal das margens e leito da ribeira e a remoção do material vegetal/lenhoso resultante.

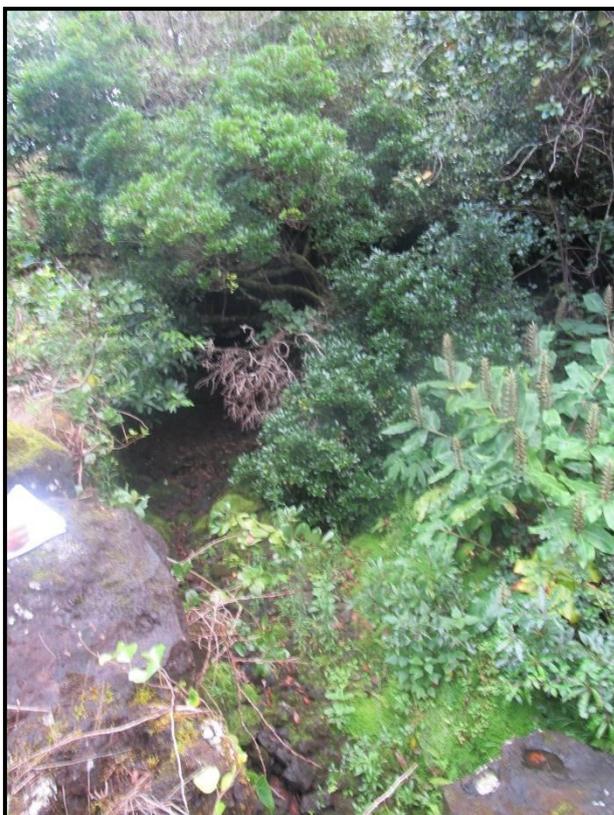
Foto 30 – Perspectiva do local de intervenção (ponto de GPS)

Verifica-se que é necessário a construção de uma protecção (Muro) com o intuito de fazer batente ao caudal de água para que este não escoe do leito para a estrada florestal.

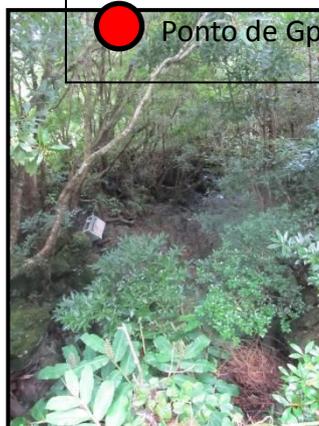
Foto 31 – Local de intervenção.

É necessário proceder ao corte de arbustos/árvores, limpeza do coberto vegetal das margens e leito da ribeira e a remoção do material vegetal /lenhoso resultante, bem como a remoção de resíduos (RCD) no leito da ribeira.

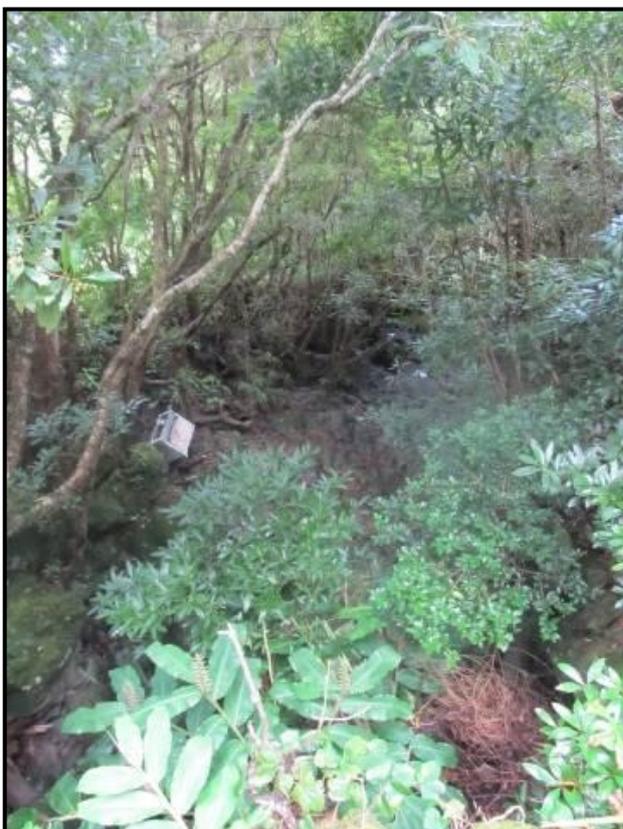
Foto 32 – Local de intervenção (Ponto de Gps).

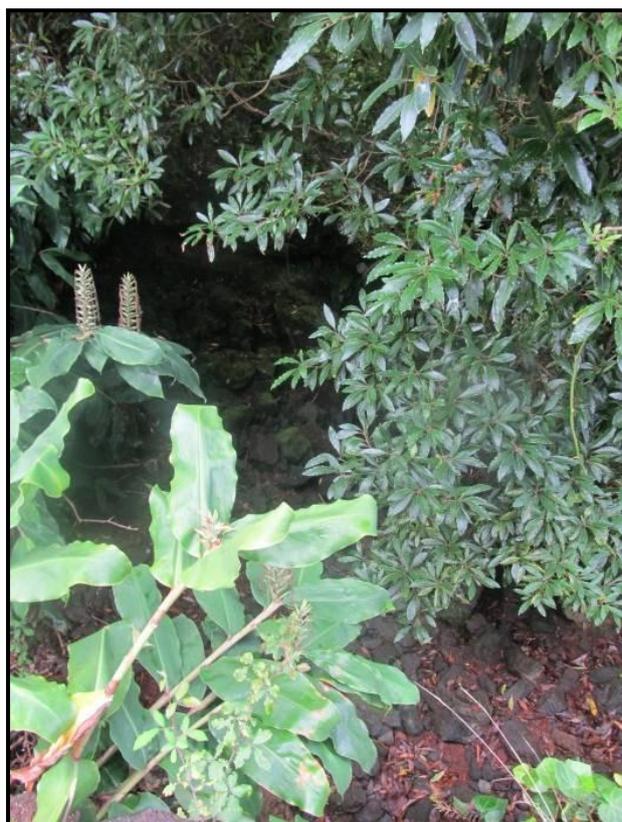
Foto 34 – Coberto Vegetal (Ponto de Gps).

É necessário proceder ao corte de arbustos/árvores, limpeza do coberto vegetal das margens e leito da ribeira e a remoção do material vegetal/lenhoso resultante.

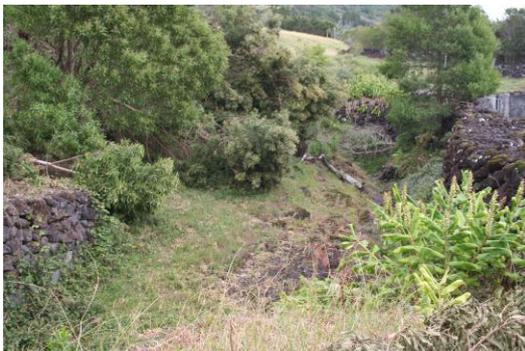
Foto 1 –Ribeira da Calheta no ponto A.

A - Verifica-se que a Ribeira da Calheta se encontra predominantemente coberta de espécies vegetais infestantes tanto na sua margem como no seu leito (Foto 1), sendo necessário proceder á sua limpeza/corte de vegetação.

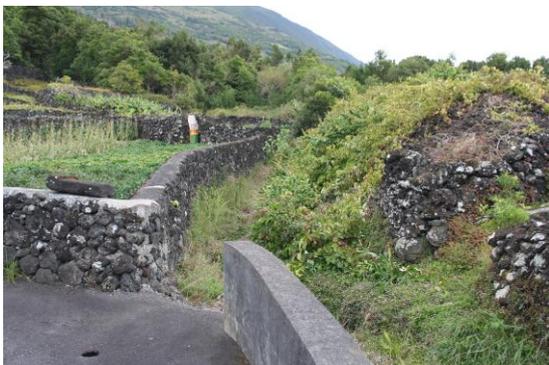
Foto 2 –Ribeira das Grotas no ponto A.

A - Verifica-se que a Ribeira das Grotas se encontra predominantemente coberta de espécies vegetais infestantes tanto na sua margem como no seu leito (Foto 2), sendo necessário proceder á sua limpeza/corte de vegetação.

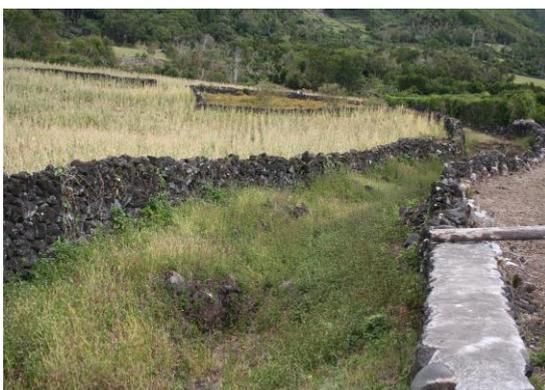
Foto 3 –Ribeira dos Bodes no ponto A.

A - Verifica-se que a Ribeira dos Bodes se encontra predominantemente coberta de espécies vegetais infestantes tanto na sua margem como no seu leito (Foto 3), sendo necessário proceder á sua limpeza/corte de vegetação.

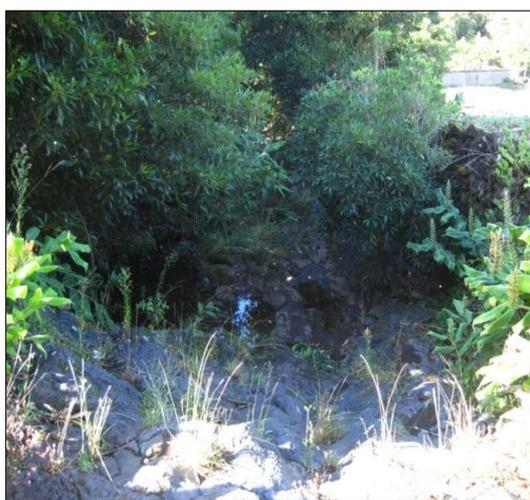
Foto 1 – Leito da Ribeira da Borda do Mistério no ponto A.

A - Verifica-se que a ribeira da Borda do Mistério se encontra predominantemente coberta de espécies vegetais infestantes tanto na sua margem como no seu leito, (Foto 1) sendo necessário proceder á sua limpeza/corte de vegetação.

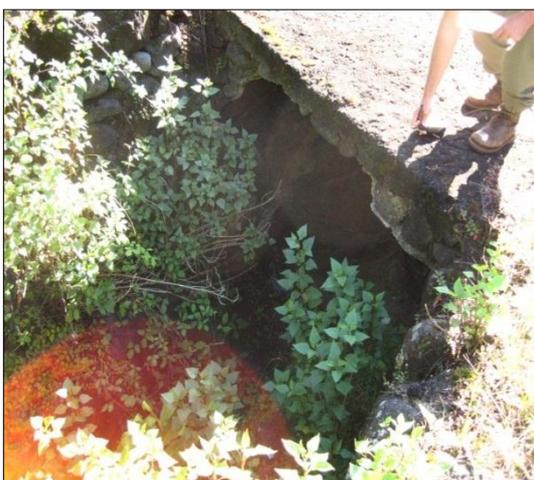
Foto 2 – Ponte a necessitar de intervenção “ponto B”.

B- Verifica-se o estrangulamento do leito da Ribeira devido á construção da ponte, o qual, tem cerca de um terço da largura do leito (Foto 2), sendo necessário o alargamento da mesma de forma a evitar o transbordar da mesma.

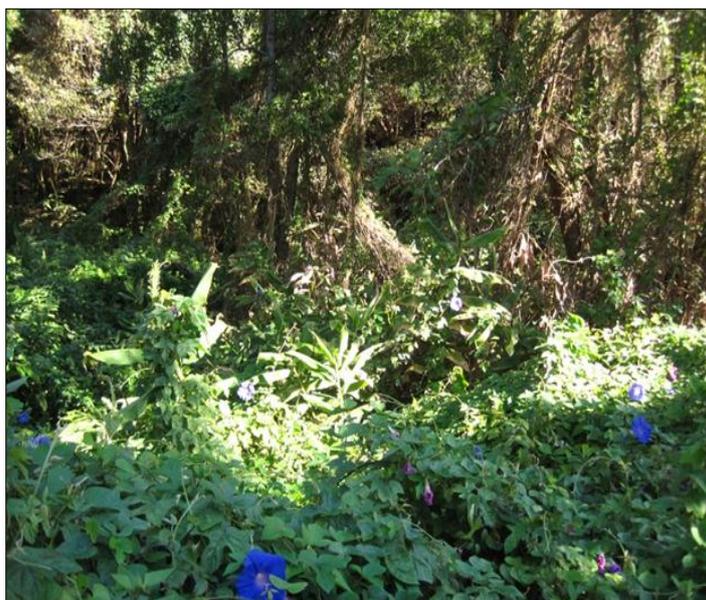
Foto 3 – Local a necessitar de intervenção urgente (Ponto A).

A - Verifica-se que a Ribeira Joanes se encontra predominantemente coberta de espécies vegetais infestantes, tanto na sua margem como no seu leito, (Foto 3), sendo necessário proceder á sua limpeza/corte de vegetação.

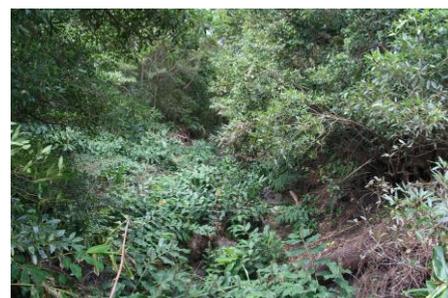
Foto 1 – Perspectiva da Ribeira no ponto A .

É necessário proceder ao corte de arbustos, limpeza do coberto vegetal das margens e leito da ribeira e a remoção do material vegetal/lenhoso resultante da limpeza(PontoA).

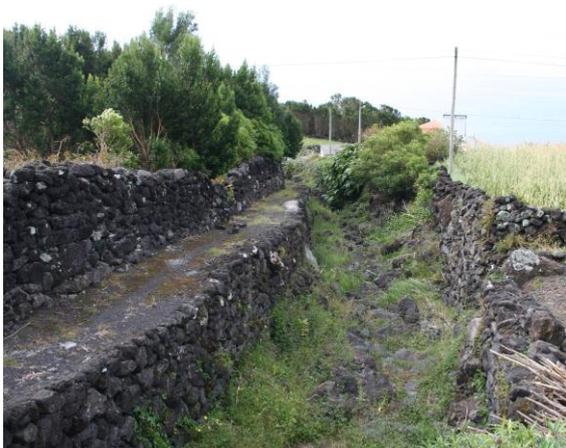
Foto 2 – Prespectiva Ponto B

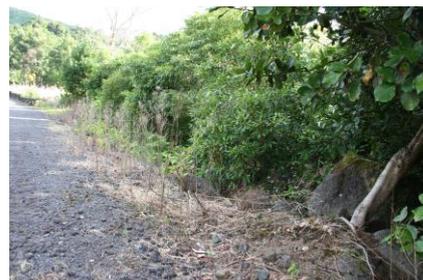
Foto 3 – Ribeira do Biscoito no Ponto A.

É necessário proceder ao corte de arbustos, limpeza do coberto vegetal das margens e leito da ribeira e a remoção do material vegetal/lenhoso resultante da limpeza.

Verifica-se a necessidade do reforço das margens numa extensão de 30m, visto que a água está a danificar as margens.

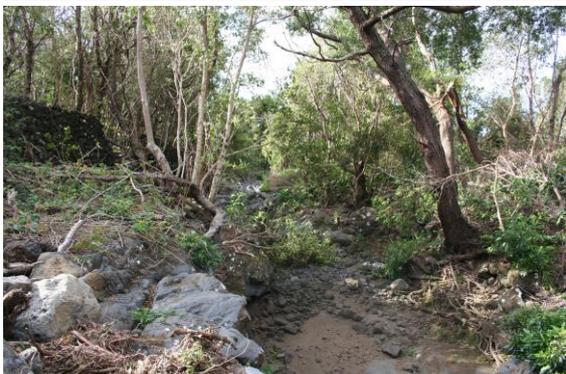
Foto 5 –Ribeira da Laje no ponto A.

A - Verifica-se que a Ribeira da Laje se encontra obstruída no seu leito por vegetação de porte arbóreo, fruto dos ventos fortes do ultimo temporal.

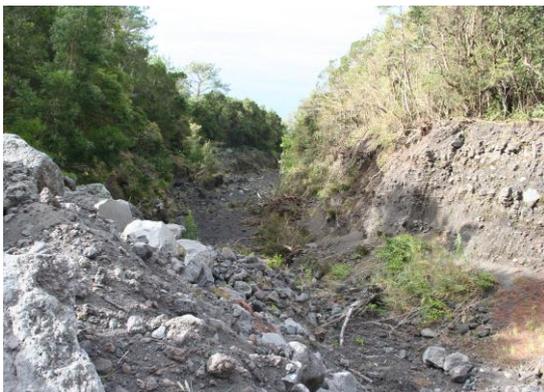
Foto 6 –Ribeira Grande no ponto A.

A - Verifica-se que a Ribeira Grande se encontra obstruída no seu leito por vegetação de porte arbóreo, fruto dos ventos fortes do ultimo temporal.

A limpeza será efetuada pelas efetuadas que fazem extração na mesma.

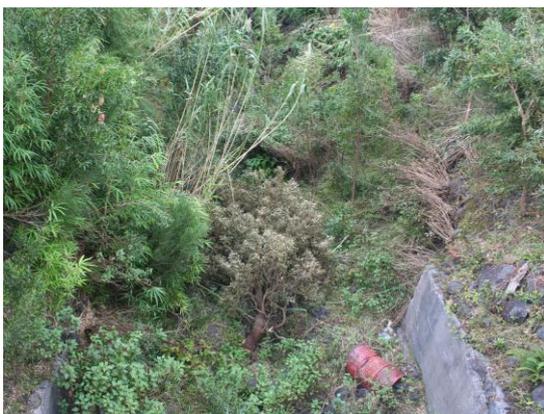
Foto 7 –Ribeira Nova no ponto A.

A - Verifica-se que a Ribeira Grande se encontra obstruída no seu leito por vegetação de porte arbóreo, fruto dos ventos fortes do ultimo temporal.

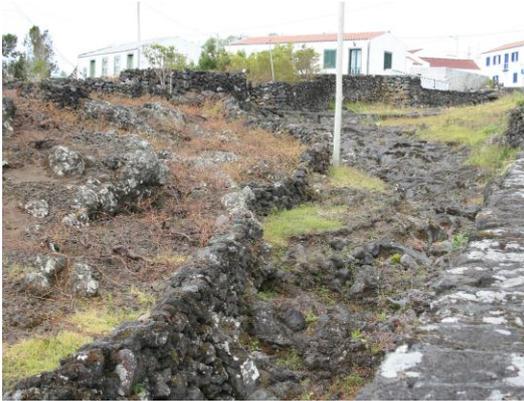
Foto 9 –Ribeira da Prainha no ponto A.

A - Verifica-se que a Ribeira da Prainha necessita de reforço da margem numa extensão de 30 metros.

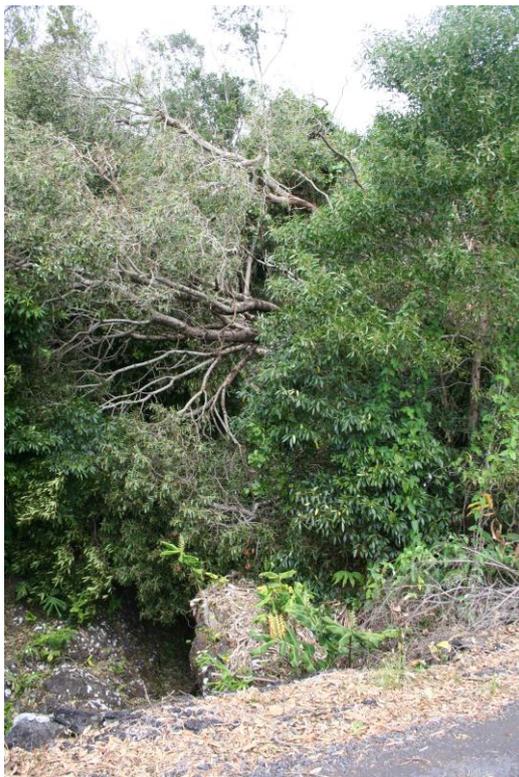
Foto 10 –Ribeira da Prainha no ponto B.

B - Verifica-se que a Ribeira da Prainha se encontra obstruída no seu leito por vegetação de porte arbóreo, fruto dos ventos fortes do ultimo temporal.

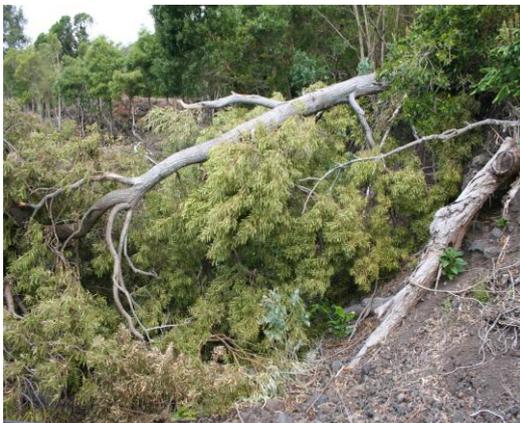
Foto 11 –Ribeira da Grota Prainha no ponto A.

A - Verifica-se que a Ribeira da Grota Prainha se encontra obstruída no seu leito por vegetação de porte arbóreo, fruto dos ventos fortes do ultimo temporal.

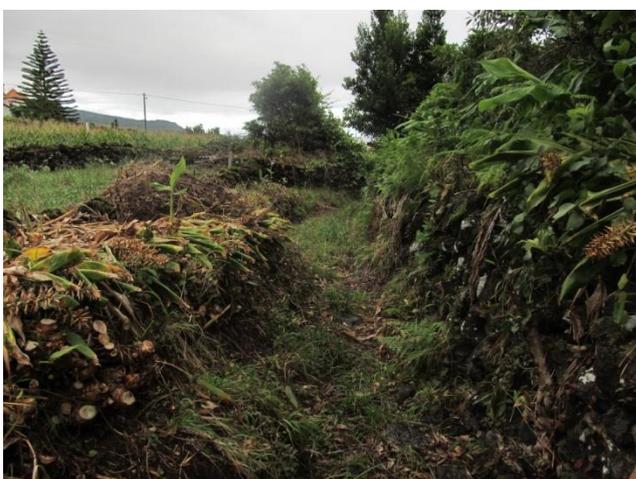
Foto 2 - Grota

Verifica-se que está limpo o início da grota (foto2), embora ainda visíveis ramas de incenso (foto1) no interior do leito por esta se encontrar em manutenção/limpesa no momento.

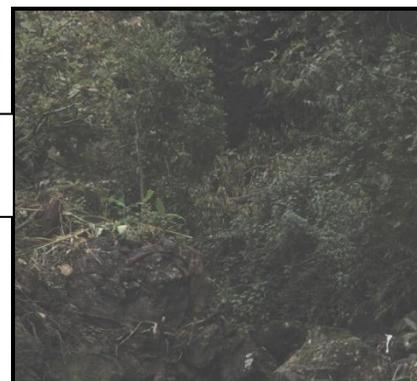
Foto 3 – Infestantes no leito e margens da ribeira.

Verifica-se a limpeza no início da grotta (foto4), embora ainda visíveis a necessidade do corte das infestantes de pequeno e médio porte (foto3) ao longo do leito e margens.

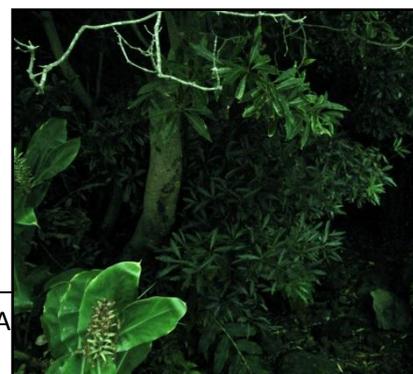
Foto 5 – Árvores nas margens da ribeira (Zona Sul).

Necessita manutenção contínua da ribeira na Zona Norte (foto 6) e o corte de árvores e limpeza da vegetação das margens na zona Sul da mesma (foto 5) e remoção de material

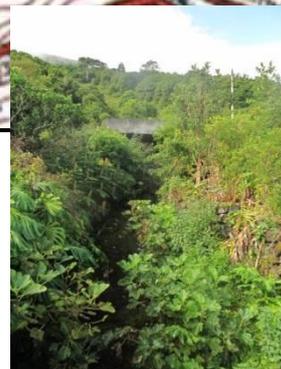
Foto 7 – Margens da ribeira.

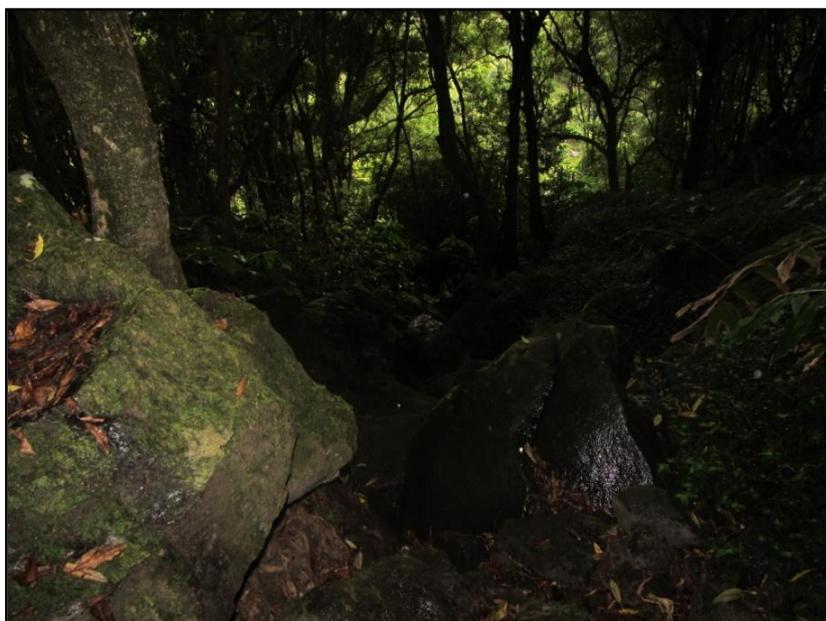
Foto 10

Ponto 1 - Acesso perigoso, local de bastante inclinação onde se verifica o desvio do curso de água pelo seu lado direito prosseguindo em direção a terrenos agrícolas. Este desvio foi originado por uma pequena derrocada que colocou uma grande pedra no leito da mesma.

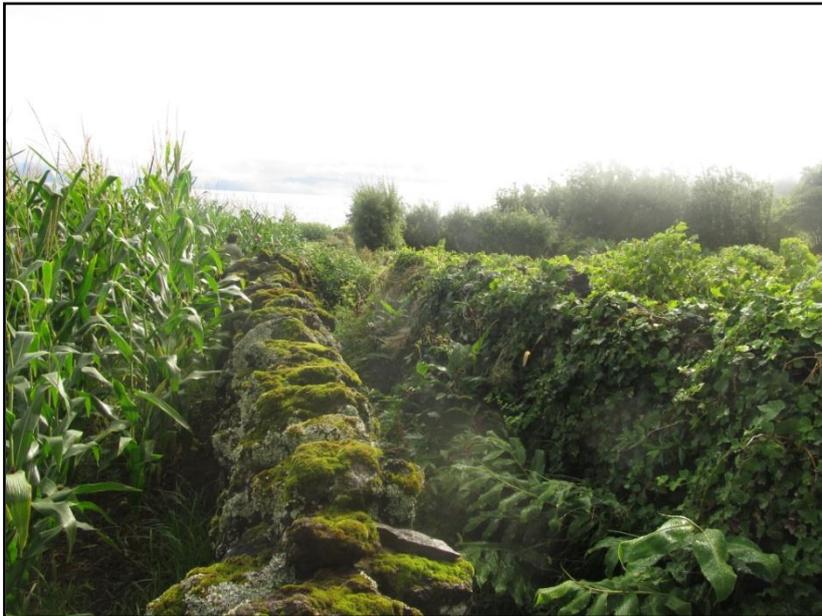
Foto 11

Ponto 2 – Muros de pedra com pouca consistencia a delimitar terrenos agrícolas, sendo necessário proceder á limpeza das margens e leito deste ponto.

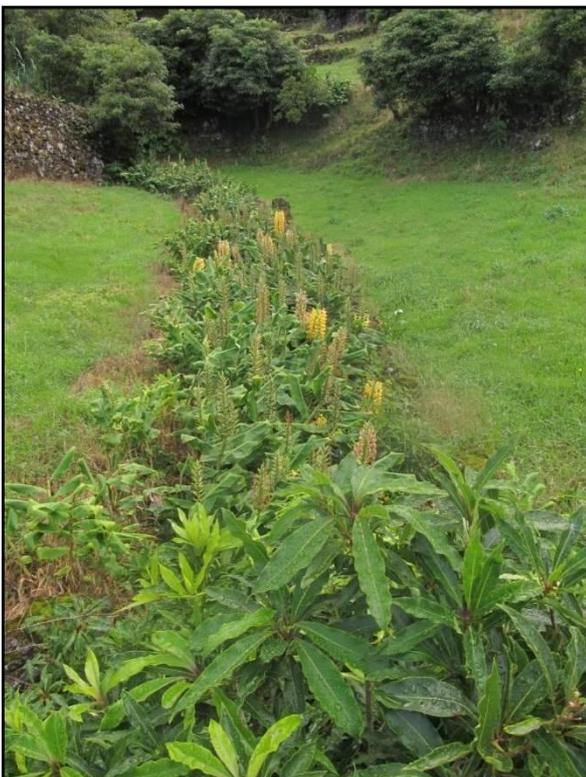
Ponto 3 - Cobertura do solo marginal árvores e erva e o seu leito coberto de roca velha.

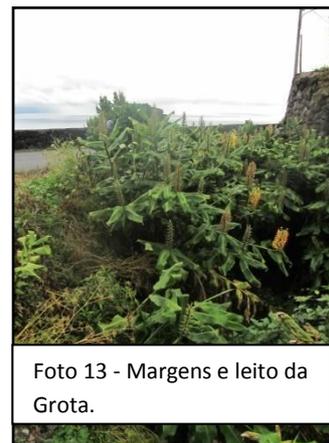
Foto 13 - Margens e leito da Grotta.

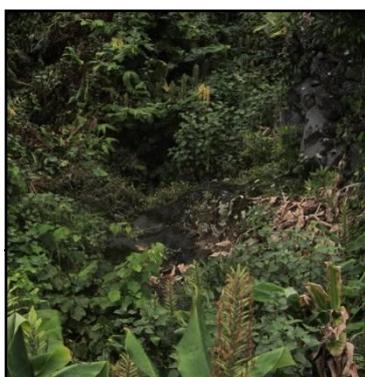
Verifica-se que as margens e leito da grotta se encontra com alguma vegetação.

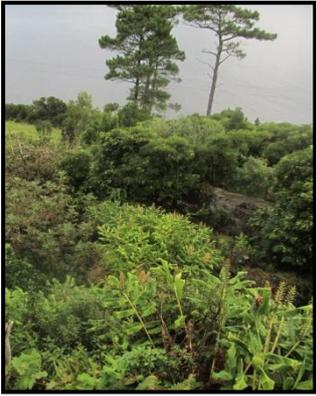
Foto 15 – vegetação densa nas margens e leito da ribeira.

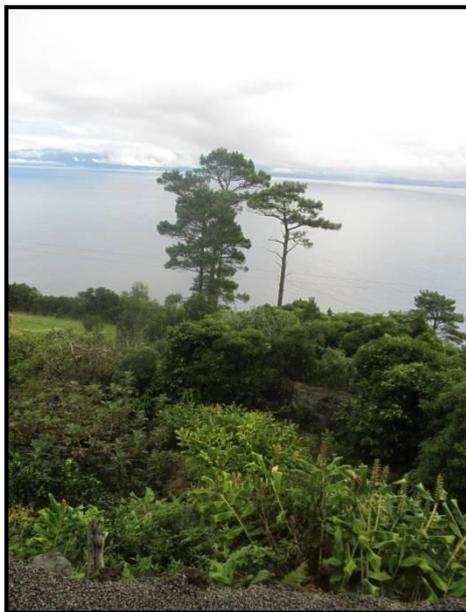
Foto 16

Verifica-se que as margens e leito da ribeira encontra - se, com um denso coberto vegetal, predominando espécies infestantes (Roca de Velha) (Foto 16).

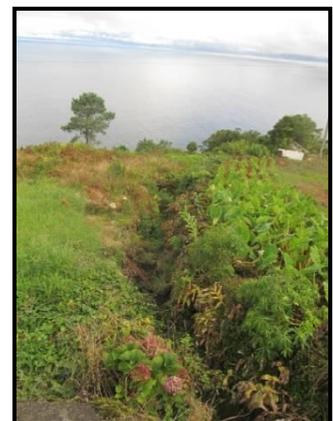
Foto 18 – Prespetiva do lado norte da Grota.

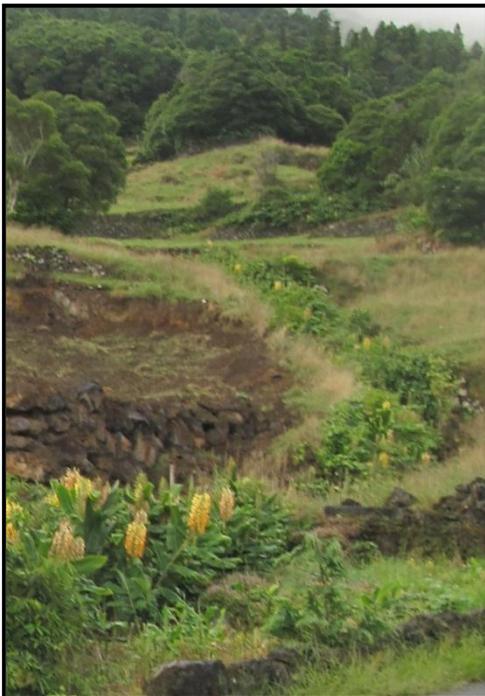
Foto 19

Verifica-se que as margens e leito da ribeira (Zona Sul) se encontram, com um denso coberto vegetal, predominando espécies infestantes (Roca de Velha) (Foto 19).

É necessário proceder ao corte de vegetação e remoção do material vegetal /lenhoso resultante e a construção de um talude em betão do lado sul da estrada municipal.

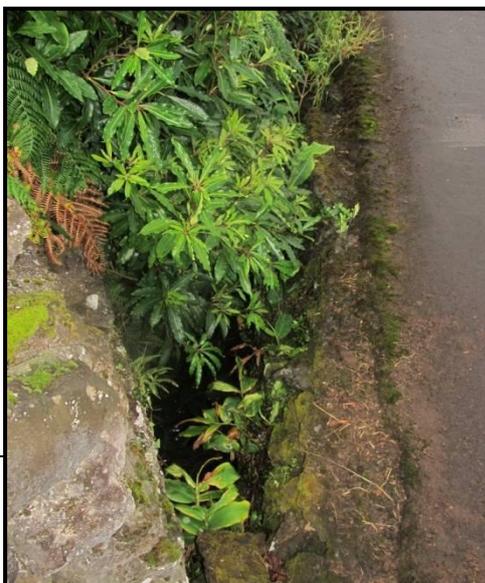
Verifica-se perigoso para os automobilistas, por falta de uma proteção/guarda do lado sul da estrada municipal (Foto 20).

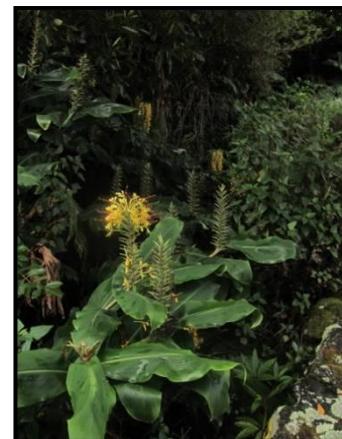
Foto 21 – Coberto vegetal das margens da ribeira.

É necessário proceder ao corte de arbustos, limpeza do coberto vegetal resultante das margens e leito da grota e a remoção do material vegetal resultante.

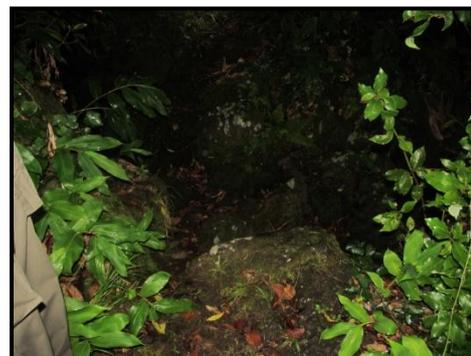
Foto 23 – Local a necessitar de intervenção.

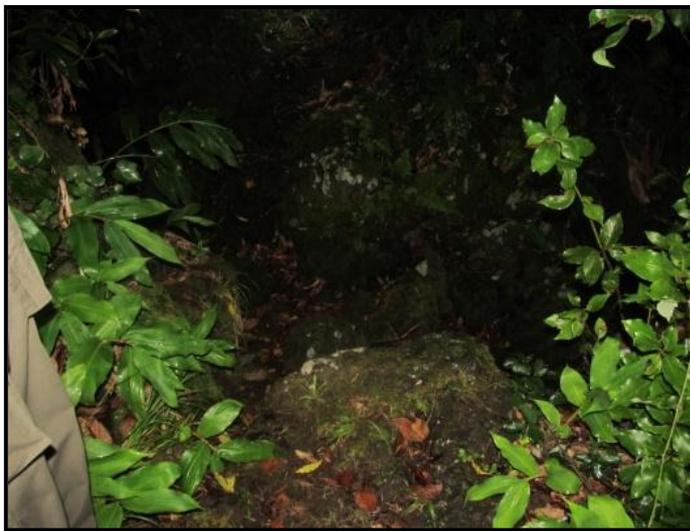
Foto 24 – Local a necessitar de intervenção.

A ribeira serve de servidão a um terreno agrícola, propriedade privada, sendo necessário a intervenção para que a mesma não faça o desvio do seu caudal para a canada adjacente.

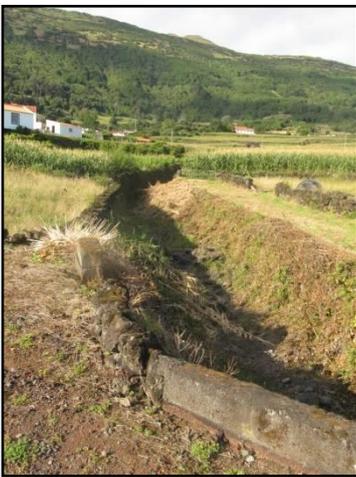
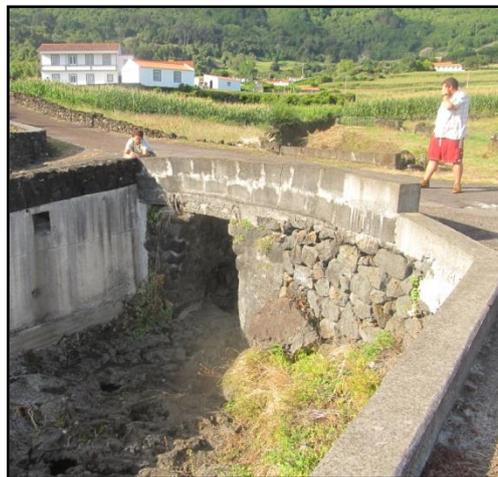
A Ribeira do Valado encontra-se em boas condições, verificando – se uma correta manutenção.

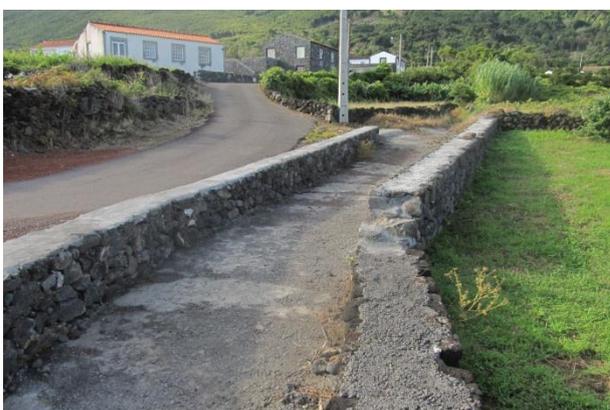
Foto 28 – Foz da ribeira.

A Ribeira da Caldeira encontra-se em boas condições, verificando a sua correta manutenção.

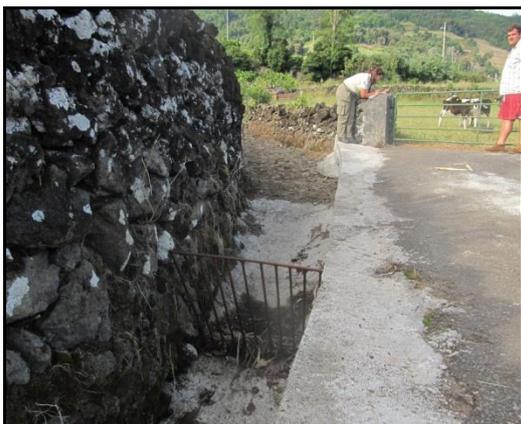
Foto 32- Local de Intervenção (Zona Sul da estrada municipal) – Entrada na ponte.

No local verifica-se que a seção da ponte é demasiado reduzida tornando difícil a sua limpeza, a mesma transborda sempre que se verifica deslizamento de material /matéria orgânica, desviando o seu caudal de água para a estrada municipal.

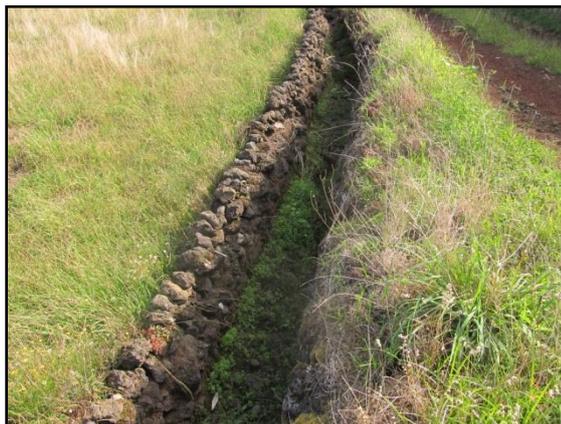
Foto 33 - Zona Norte da estrada municipal – Saída da ponte.

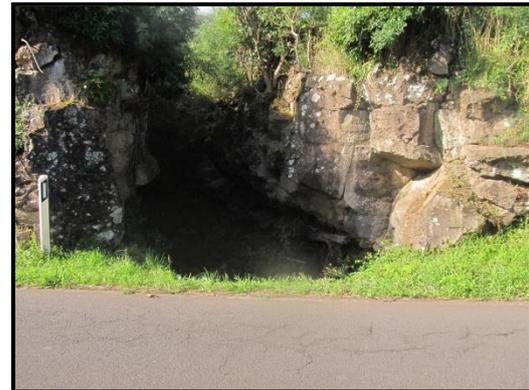
Foto 34- Zona 1 de Intervenção junto á estrada Regional.

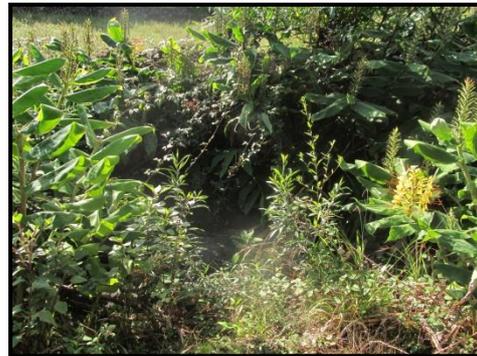
Foto 37 - Infestantes nas margens da gruta.

É necessário proceder ao corte de arbustos, limpeza do coberto vegetal resultante das margens da grota e a remoção do material vegetal/lenhoso resultante, bem como o reforço da margem esquerda com um muro de proteção.

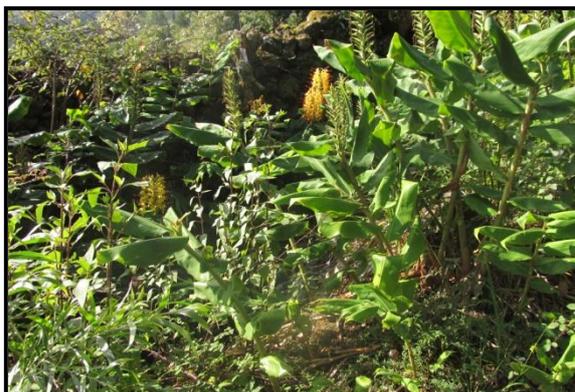
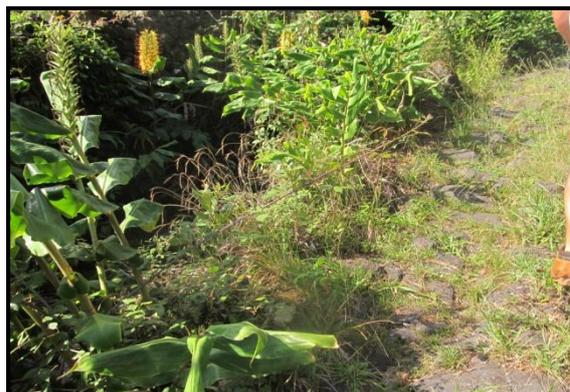
Verifica-se que as margens da grota se encontram, com um denso coberto vegetal, predominando arbustos (acácia e Incenso); herbáceas e Roca de Velha. A altura da margem esquerda é demasiado reduzida verificando-se o transbordo para a canada sempre que o caudal de água seja mais elevado. A canada em causa é local de aceso a terrenos agrícolas.

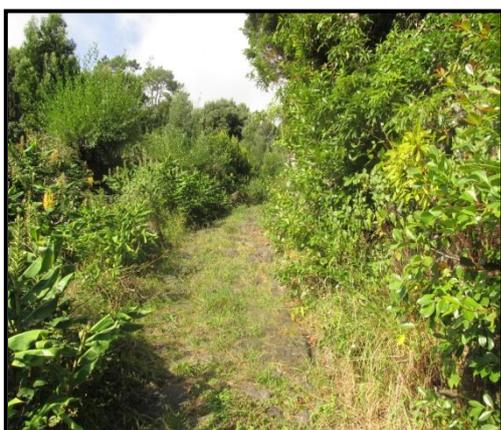
Foto 40 - Perspectiva da canada
