REGIÃO AUTÓNOMA DOS AÇORES
SECRETARIA REGIONAL DO AMBIENTE E DO MAR
DIRECÇÃO REGIONAL DO AMBIENTE

OCORRÊNCIAS EM MATÉRIA DE RECURSOS HÍDRICOS NA ILHA DO PICO

09 de Outubro de 2012

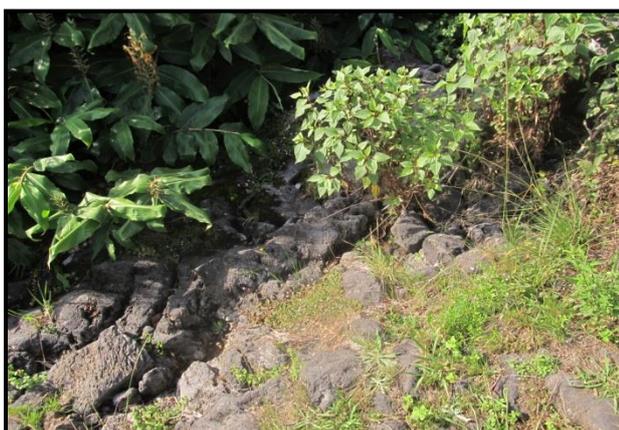
Verifica-se que as margens da grota se encontram, com um denso coberto vegetal, predominando arbustos (acácia e Incenso); herbáceas e Roca de Velha. A altura da margem esquerda é demasiado reduzida verificando-se o transbordo para a canada sempre que o caudal de água seja mais elevado. A canada em causa é local de aceso a terrenos agrícolas.

Foto 41 - Perspectiva da altura da margem esquerda

É necessário proceder ao corte de arbustos, limpeza do coberto vegetal resultante das margens da grota e a remoção do material vegetal/lenhoso resultante, bem como o reforço da margem esquerda com um muro de proteção.

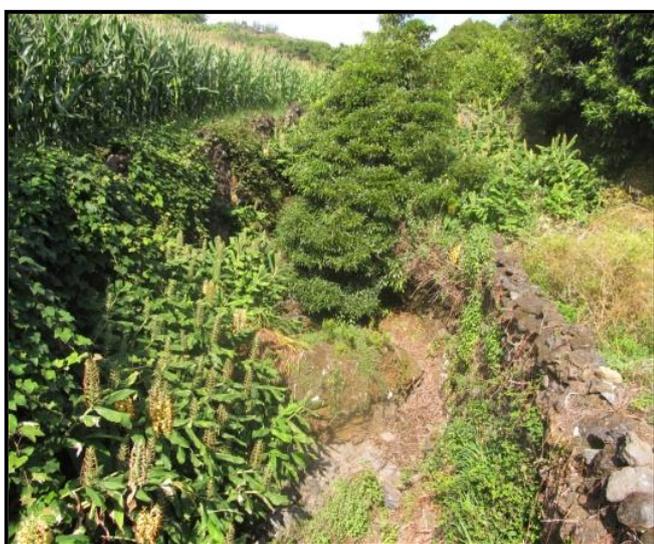
Foto 43 – Prespetiva da ribeira

É necessário proceder ao corte de árvores; arbustos e limpeza do coberto vegetal resultante das margens e leito da grota e a remoção do material vegetal/lenhoso resultante.

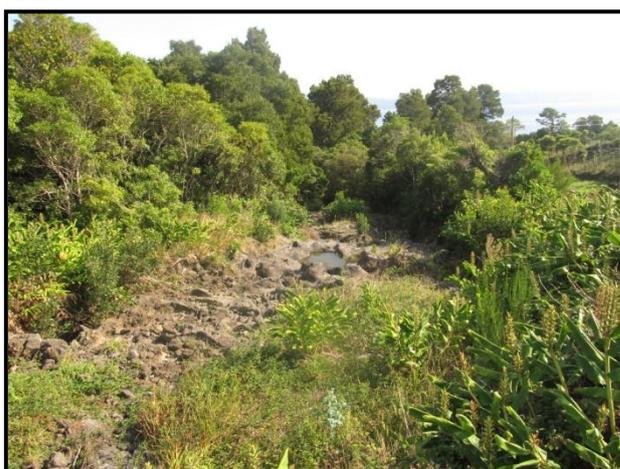
Foto 45 – Perspectiva das margens da ribeira.

A Ribeira encontra-se em boas condições, verificando-se apenas alguns troços amontante deste ponto que necessitam de alguma manutenção.

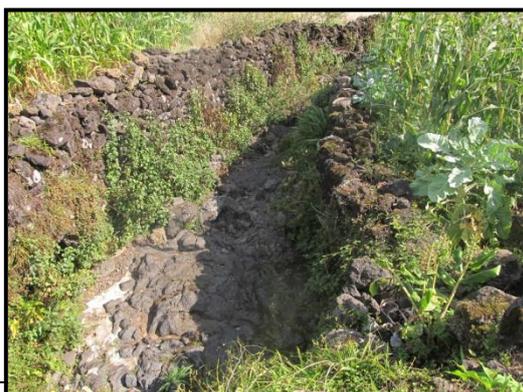
Foto 47 – Perspectiva do Ponto A da ribeira.

Ponto A - A Ribeira encontra-se em boas condições, verificando-se a sua correta manutenção.

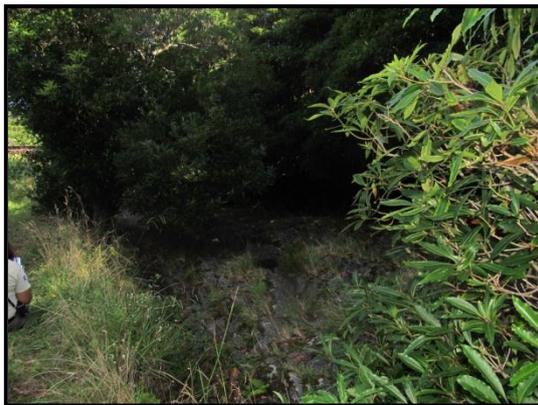
Foto 48 – Perspectiva do Ponto B da ribeira.

Ponto B - Verifica-se que as margens da ribeira encontram - se, com um denso coberto vegetal, predominando árvores de grande porte (Icenso e Acácia).

A margem esquerda é nula transbordando para a canada sempre que o caudal de água seja mais intenso, seguindo o seu curso até á estrada municipal.

Ponto B - É necessário proceder ao corte de árvores; arbustos e limpeza do coberto vegetal das margens e leito da ribeira e a remoção do material vegetal/lenhoso resultante, bem como o reforço da margem esquerda com um muro de proteção.

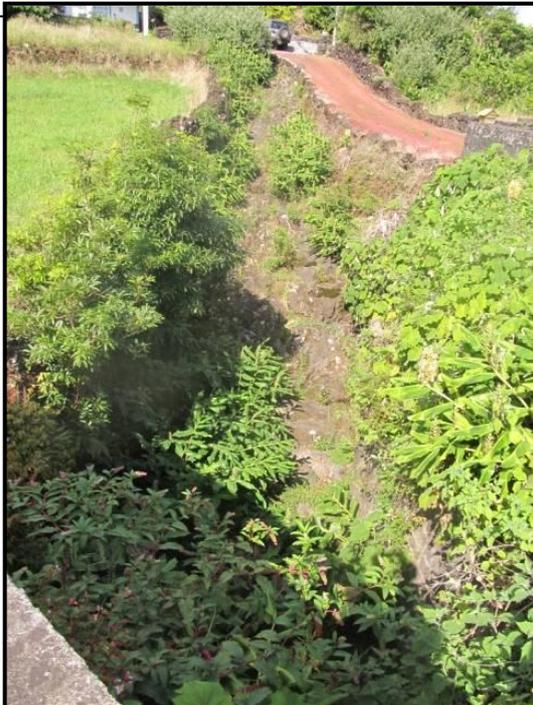
Foto 49 – Perspectiva do Ponto C da ribeira.

Ponto C - Verifica-se que as margens e leito da ribeira necessitam de alguma manutenção.

Ponto C - É necessário proceder ao corte e limpeza do coberto vegetal das margens e leito da ribeira e a remoção do material vegetal / lenhoso resultante.

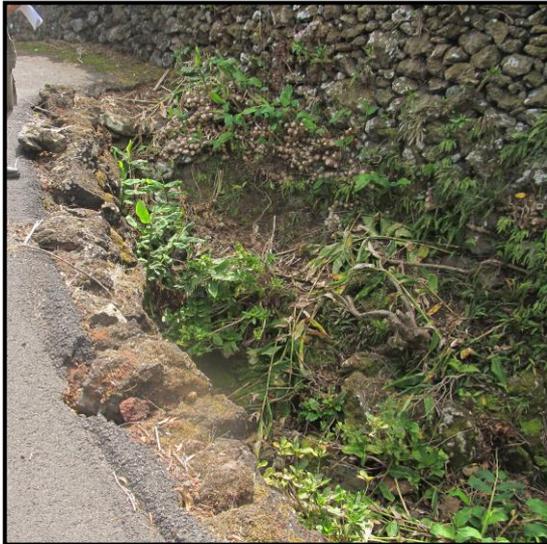
Foto 50 – Perspectiva do Ponto D da ribeira.

Ponto D - Verifica-se existir perigo para os automobilistas devido à falta de proteção constatada neste local na margem esquerda desta ribeira.

Ponto D - É necessário o reforço da margem esquerda com um muro de proteção ou talude.

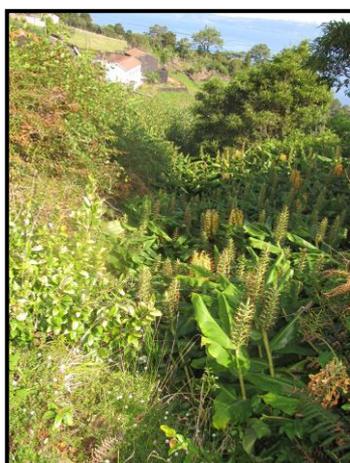
Foto 52

Verifica-se que as margens e leito das ribeiras necessitam de alguma manutenção. É necessário proceder ao corte de arbustos; Roca de Velha e limpeza do coberto vegetal das margens e leito da ribeira e a remoção do material vegetal/ lenhoso resultante.

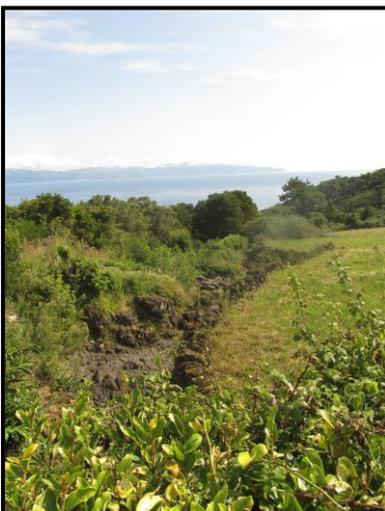
Foto 54

A Ribeira encontra-se em boas condições, verificando-se alguns troços a montantes deste ponto que necessitam de alguma manutenção.

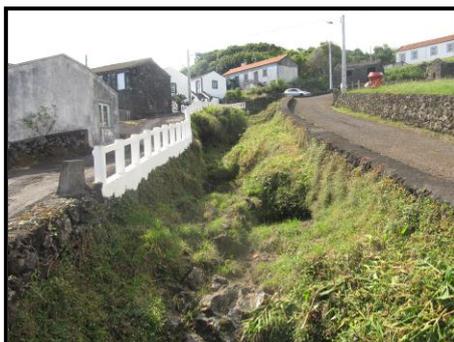
56

A Ribeira encontra-se em boas condições.

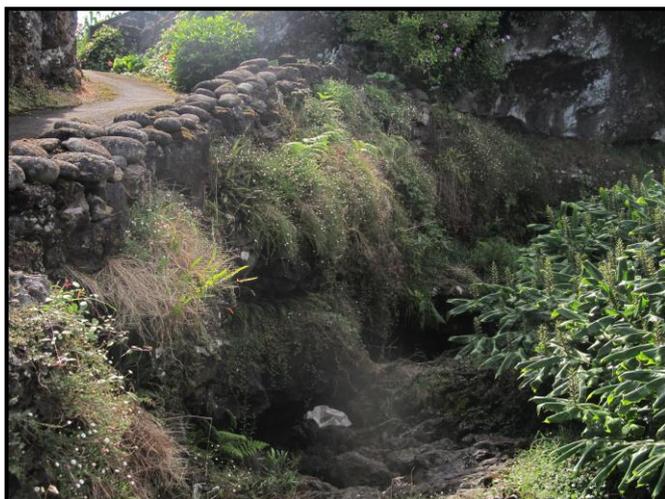
58

Verifica-se alguns troços a montante deste ponto que necessitam de alguma manutenção.

Detetando-se a existência de uma furna na margem direita da ribeira, causada pela erosão provocada pelo caudal de água.

É necessário proceder ao corte da Roca de Velha e limpeza do coberto vegetal das margens e leito da ribeira e a remoção do material vegetal/lenhoso resultante. Bem como a construção de um talude junto à furna.

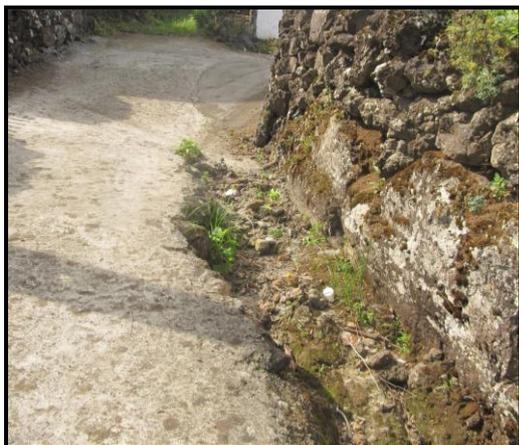
60 - Perspetiva da Grotá.

A margem direita tem altura nula transbordando para a canada sempre que o caudal de água seja mais intenso, seguindo o seu curso até á estrada Regional.

É necessário a construção de um talude em betão de proteção.

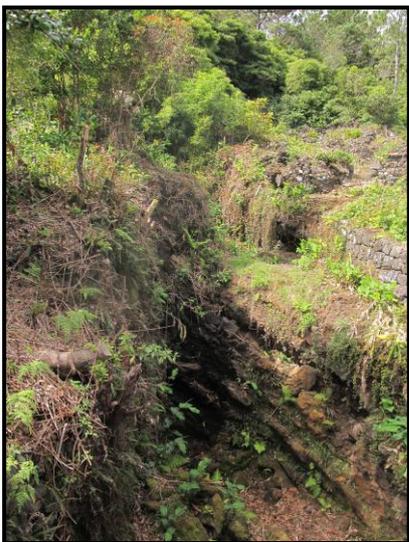
62-Perspetiva da Ribeira

A Ribeira encontra-se em boas condições, verificando-se alguns troços a montantes deste ponto necessitam de alguma manutenção.

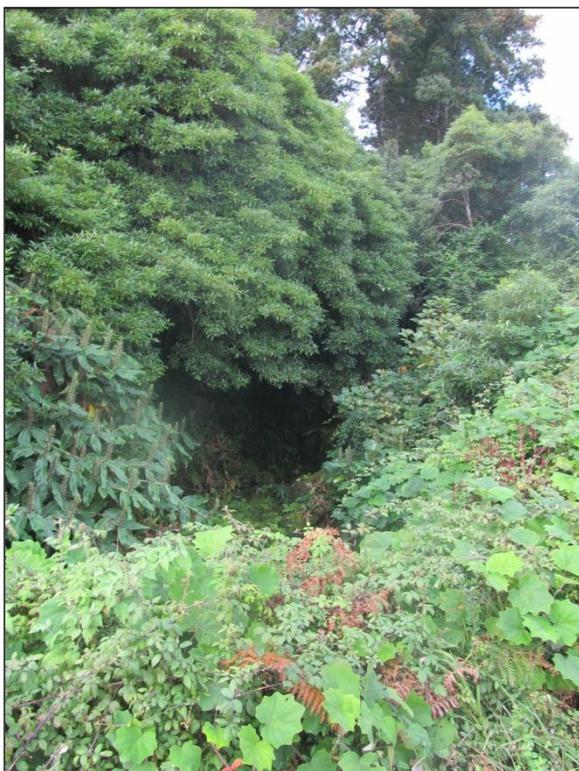
Foto 3 – Ponto C.

C - Verifica-se que a Ribeira do Fundo se encontra predominantemente coberta de espécies vegetais infestantes, tanto na sua margem como no seu leito, (Foto 3), sendo necessário proceder á sua limpeza/corte de vegetação.

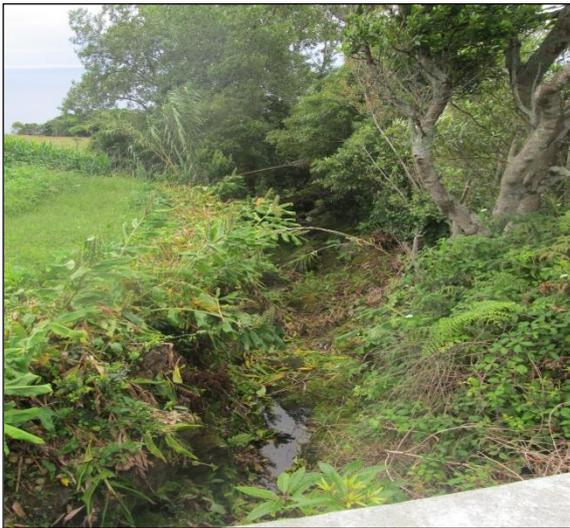
Foto 4 – Ponto A.

A - A Ribeira neste local encontra-se em boas condições, verificando-se apenas a necessidade de cortar algumas “Faias” e “Incensos” (Foto 4).

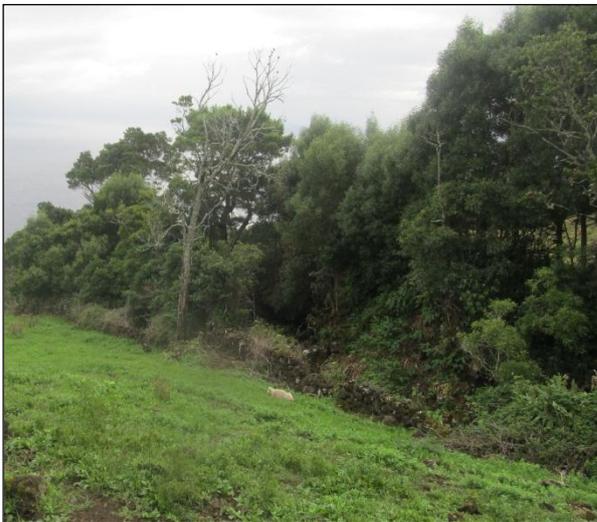
Foto 5 –Ponto B.

B - Neste local a ribeira encontra-se predominantemente coberta de vegetação arbórea, tanto na sua margem como no seu leito, que por vezes provocam o transbordo da mesma, resultando em estragos nos terrenos adjacentes (Foto 5), sendo necessário proceder á sua limpeza/corte de vegetação.

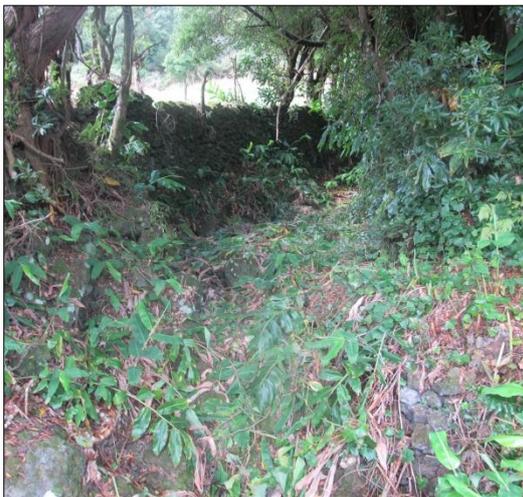
Foto 6 - Ponto A.

A - A Ribeira encontra-se em boas condições, verificando a sua correta manutenção (Foto 6).

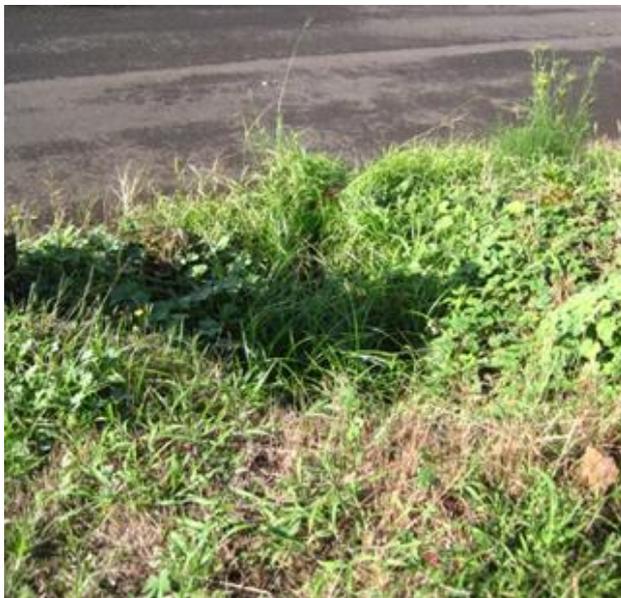
Foto 3 – Leito da Grota da Ladeira da Vila (Ponto C), sendo bem visível a sua obstrução e dimensões reduzidas.

C – Neste local verifica-se que a secção da ponte é demasiado reduzida. A mesma encontra-se obstruída (Foto 3), sendo necessário a construção de uma nova ponte com secção adequada ao caudal que passa e que facilite a sua limpeza/corte de vegetação.

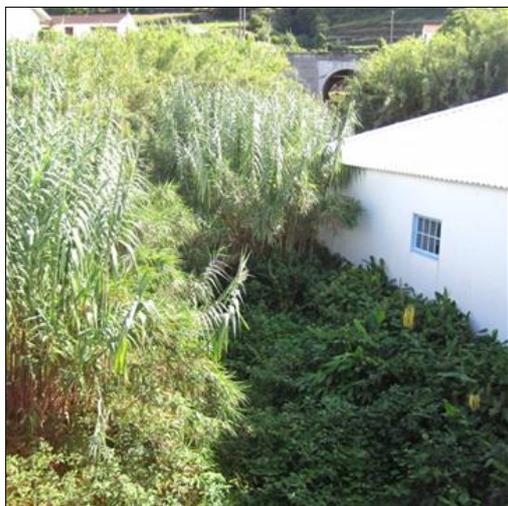
Foto 5 –Ribeira da Burra no ponto A.

A - Verifica-se que a Ribeira da Burra se encontra predominantemente coberta de espécies vegetais infestantes tanto na sua margem como no seu leito (Foto 5), sendo necessário proceder á sua limpeza/corte de vegetação.

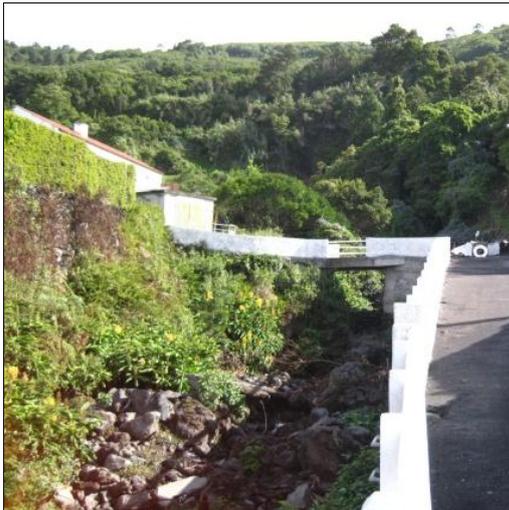
Grota (não existe na carta militar)

A -Verifica-se o estrangulamento do leito da Ribeira devido á construção de uma ponte, a qual, tem cerca de um quarto da largura do leito. Encontra-se coberta de espécies vegetais infestantes sobretudo nas suas margens mas também no seu leito, (Foto 6) sendo necessário o alargamento da ponte de forma a evitar o transbordar das águas e proceder á sua limpeza/corte de vegetação.

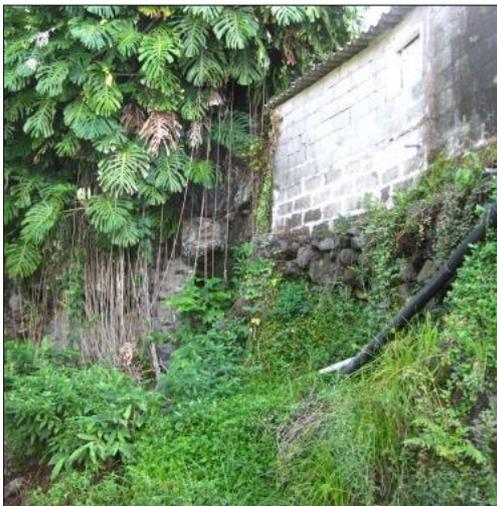
Foto 7 – Habitação afetada pela ribeira no ponto B.

B - Detetou-se que no local existe uma construção antiga na margem da ribeira, à qual, os proprietários se queixam de insegurança devido ao forte caudal da mesma (Foto 7).

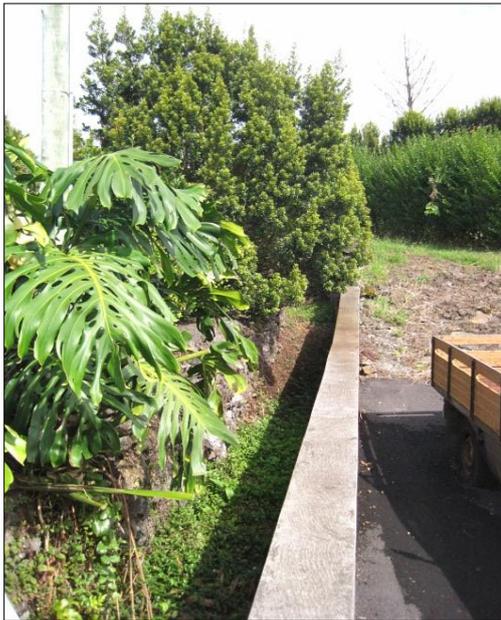
Foto 8 - Ponto A.

A - Verificamos que se encontra obstruída por terra (Foto 8), sendo necessário proceder á sua limpeza.

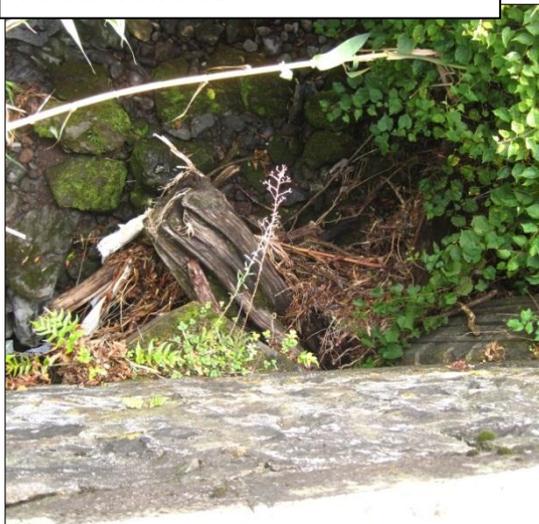
Foto 9 - Foto referente a entrada na Ponte, Ponto B.

B - Verifica-se que o leito da Ribeira se encontra obstruído a montante da ponte (inertes e materiais lenhosos), (Foto 9), sendo necessário proceder á sua limpeza e corte de vegetação.

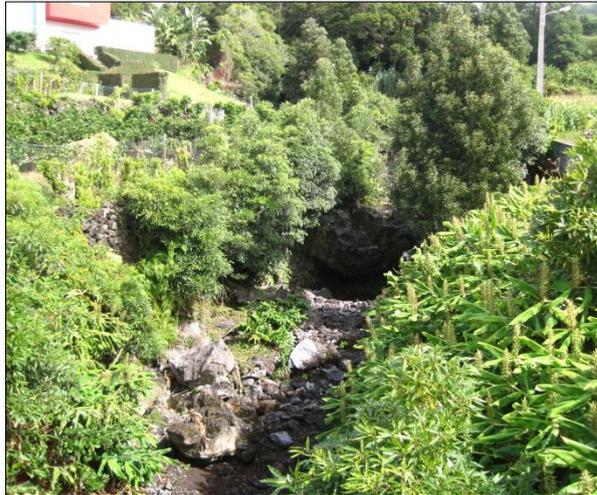
Foto 10 – Leito da Ribeira ponto A.

A - Verifica-se que a ribeira se encontra predominantemente coberta de espécies vegetais infestantes tanto nas suas margens como no seu leito, (Foto 10) sendo necessário proceder á sua limpeza/corte da vegetação.

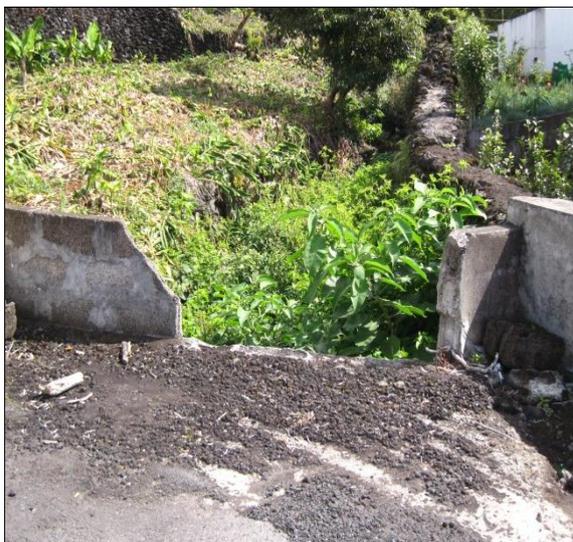
Foto 11 – Destruição das Guardas no ponto A.

A - Verifica-se que a secção da ponte é demasiado reduzida para o caudal da ribeira, transbordando e destruindo assim as "guardas" da ponte, muros e terrenos adjacentes, (Foto 11) sendo necessário proceder ao alargamento da mesma.

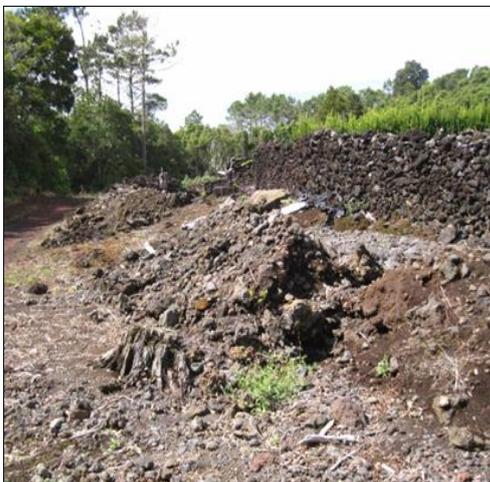
Foto 12 – Leito da Ribeira do Soldão no ponto A.

A - Verifica-se que a ribeira neste local tem uma margem constituída essencialmente de aluvião/terra, aquando do escorrer das águas a margem acaba por ceder e conseqüentemente escorrer para o caminho, (Foto 12) sendo assim, necessário proceder á construção de um muro solido de forma a suportar o caudal da ribeira em causa.

A jusante da estrada regional o escoamento superficial das águas está a ocorrer fora do leito natural, as águas estão a ser desviadas atingindo um terreno de vinha e uma moradia.

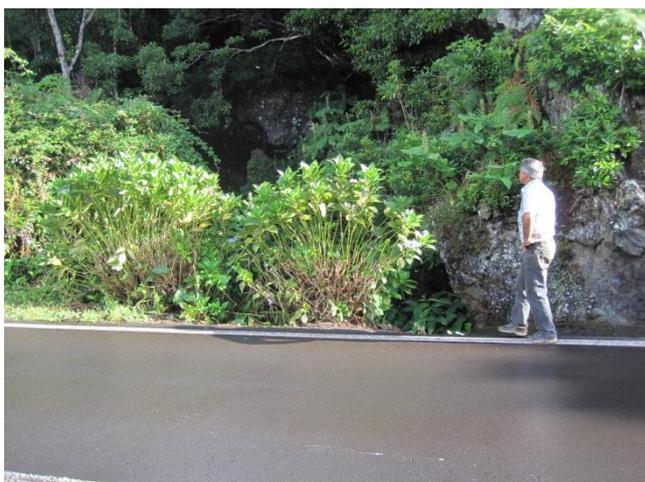
Foto 2 – Estrada Regional - Montante

A falta de uma guarda a montante na ponte da Estrada Regional constitui um fator de risco para os utentes desta estrada. (foto 2).

O trabalho contínuo no que diz respeito à limpeza/corte da vegetação das margens e interior do leito da ribeira e construção da guarda de proteção da ponte a montante.

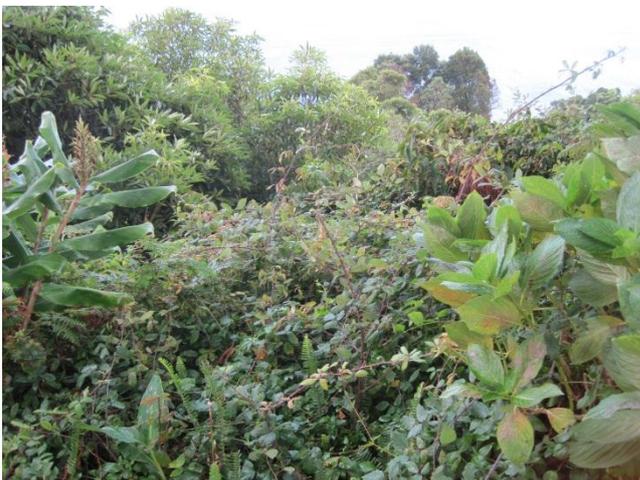
Foto 2 – Estrada Regional - Jusante

Verifica-se algum estrangulamento da ribeira, quer nos troços a montante, quer a jusante da Estrada Regional (foto 1 e 2).

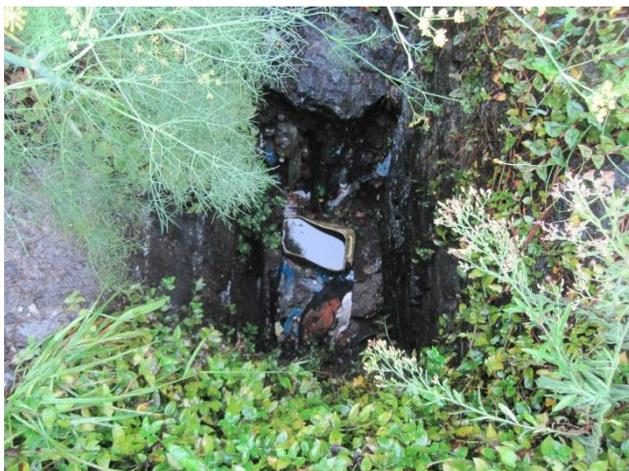
Foto 3 – Resíduos depositados na ribeira a montante da Estrada Regional

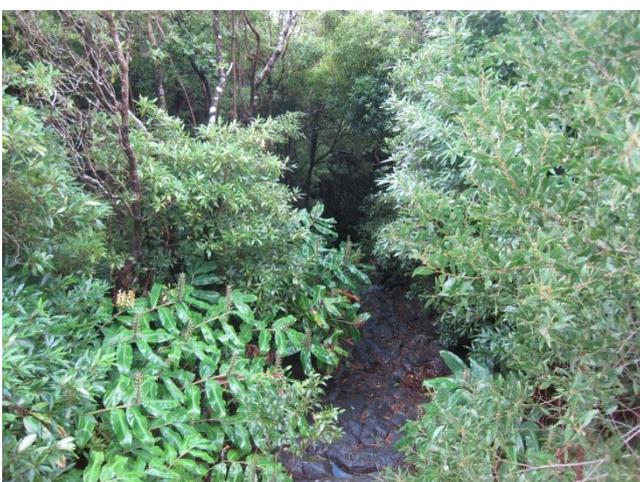
Foto 2 – Estrada Regional - Jusante

Verifica-se algum estrangulamento da ribeira, quer nos troços a montante, quer a jusante da Estrada Regional (foto 1 e 2).

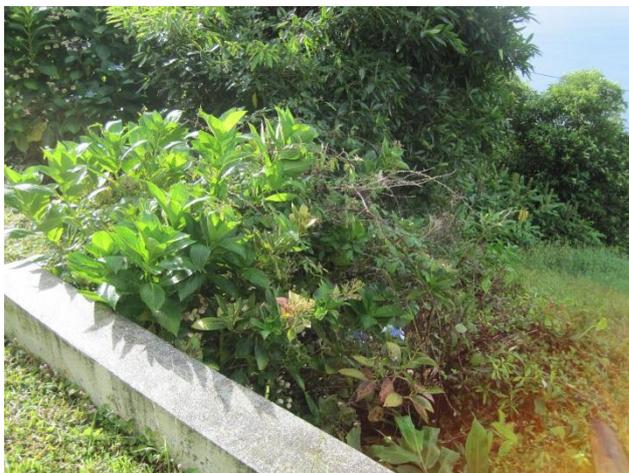
Foto 2 – Estrada Regional – Jusante – Hortenses e Roca de Velha .

Verifica-se algum estrangulamento da ribeira, quer nos troços a montante, quer a jusante da Estrada Regional (foto 1 e 2).

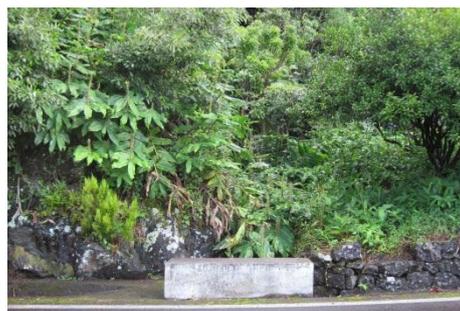
Foto 1 – Incensos e Roca de Velha nas margens e leito da ribeira.

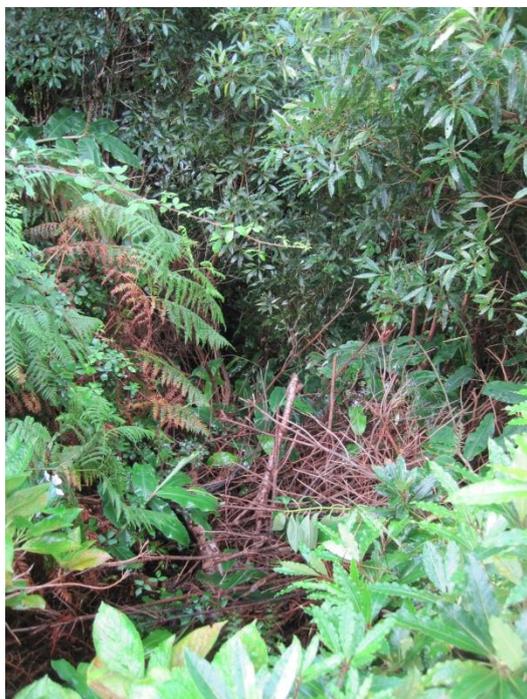
Verifica-se algum estrangulamento da ribeira com Roca de Velha e Incenso (foto 1).

Deposição de material lenhoso resultante da poda de árvores na ribeira a jusante (foto 2)

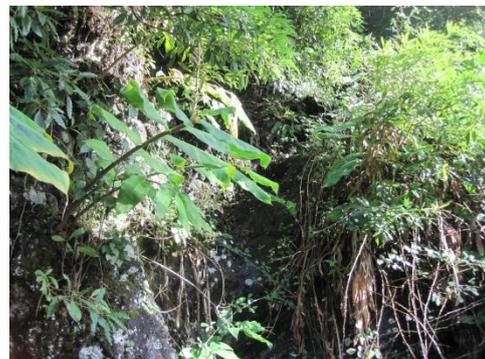
Foto 1 – Incensos e Roca de Velha nas margens e leito da ribeira.

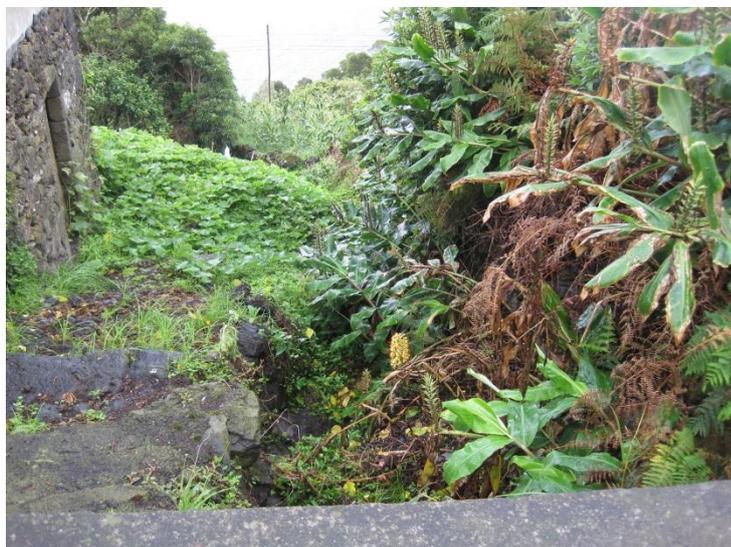
Verifica-se algum estrangulamento da ribeira com Roca de Velha e Incenso (foto 1 e 2).

Foto 2 – Estrangulamento da ribeira por Roca de Velha a jusante da ponte da Estrada Regional.

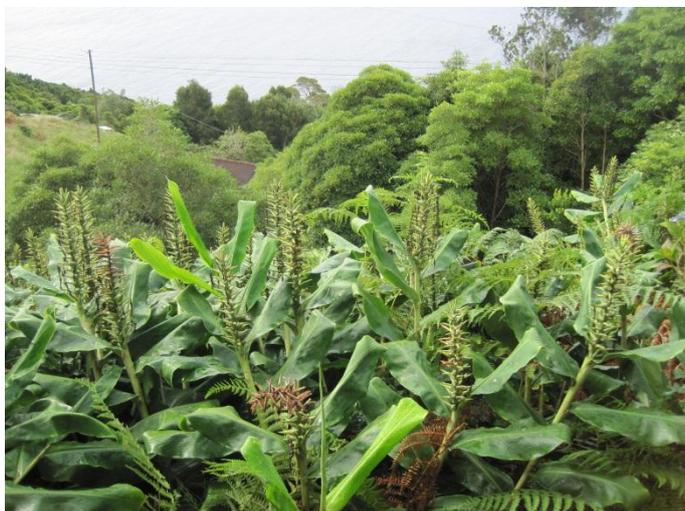
Verifica-se algum estrangulamento da ribeira com Roca de Velha e Incenso (foto 1 e 2).

Foto 2 – Roca de Velha e incensos na ribeira.

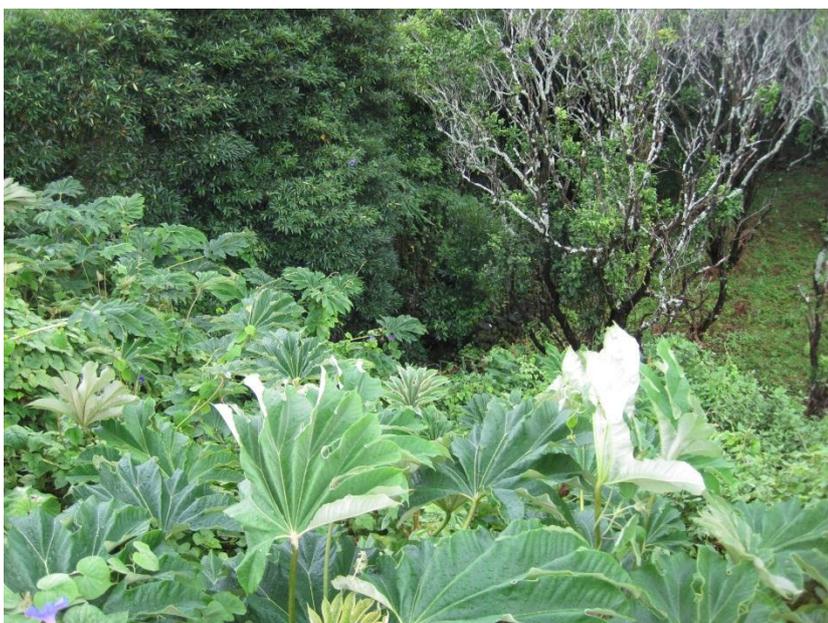
Verifica-se algum estrangulamento da ribeira com Árvore-do-Papel-de-Arroz, Roca de Velha e Incenso, quer a montante, quer a jusante da Estrada Regional (foto 1 e 2).

Foto 2 – Árvore-do-Papel-de-Arroz nas margens e leito da ribeira a jusante da Estrada Regional.

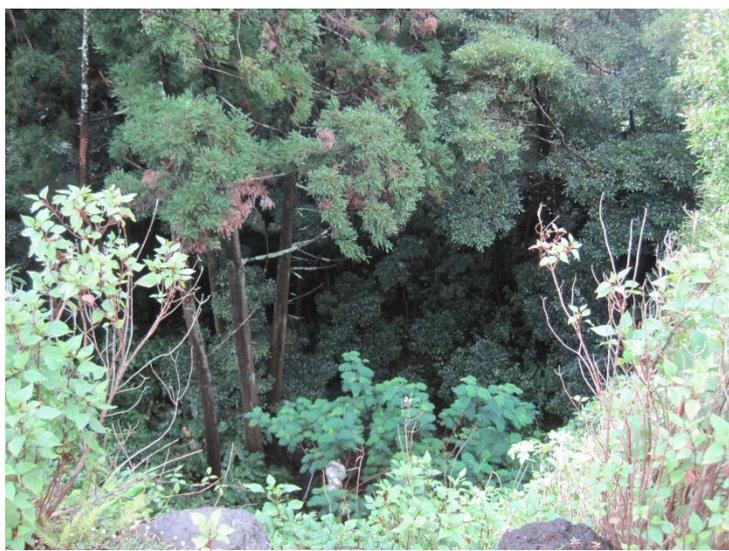
Verifica-se algum estrangulamento da ribeira com diversas espécies exóticas a montante e a jusante da Estrada Regional (foto 1 e 2).

Foto 2 – Criptomérias e espécies exóticas no leito da ribeira a jusante da Estrada Regional.

Controlo ou erradicação das espécies exóticas com carácter invasor.

Trabalho contínuo no que diz respeito à limpeza/corte da vegetação das margens e do leito da ribeira.

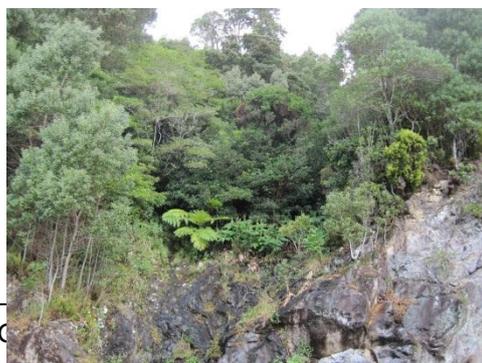
Foto 1 – Incensos e Roca de Velha nas margens e leito da ribeira.

Foi efectuada uma intervenção de limpeza e correção da cascata a montante da Estrada Regional (foto 1).

Construção de uma guarda a montante da Estrada Regional.

Controlo ou erradicação das espécies exóticas com carácter invasor.

Trabalho contínuo no que diz respeito à limpeza/corte da vegetação das margens e do leito da ribeira.

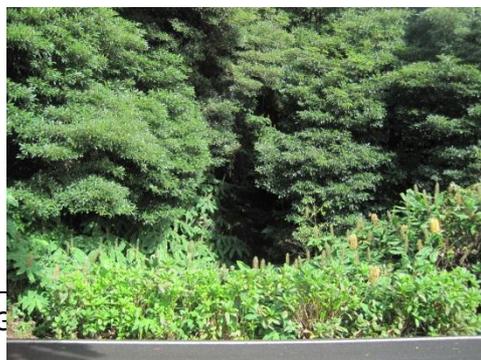
Foto 1 – Incensos e Roca de Velha nas margens e leito da ribeira.

Verifica-se algum estrangulamento da ribeira com diversas espécies exóticas a montante e a jusante da Estrada Regional (foto 1 e 2).

Construção de uma guarda a montante da ponto da Estrada Regional.

Controlo ou erradicação das espécies exóticas com carácter invasor.

Trabalho contínuo no que diz respeito à limpeza/corte da vegetação das margens e do leito da ribeira.

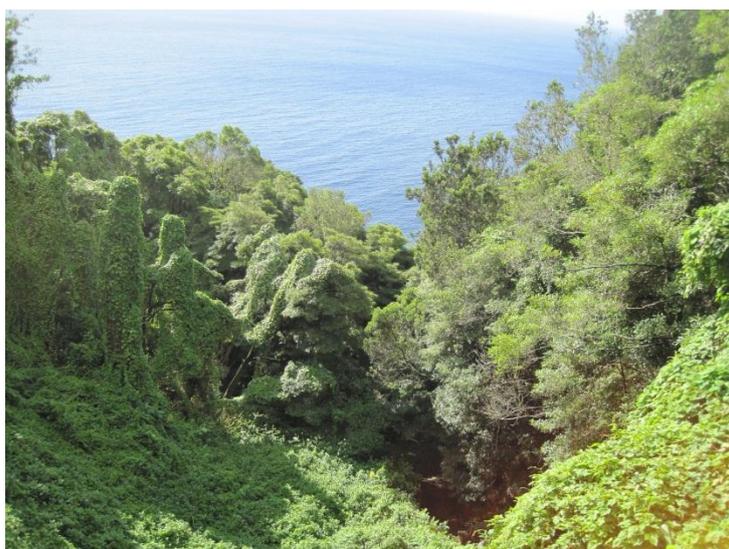
Foto 2 –*Ipomea indica* e espécies exóticas no leito da ribeira a jusante da Estrada Regional.

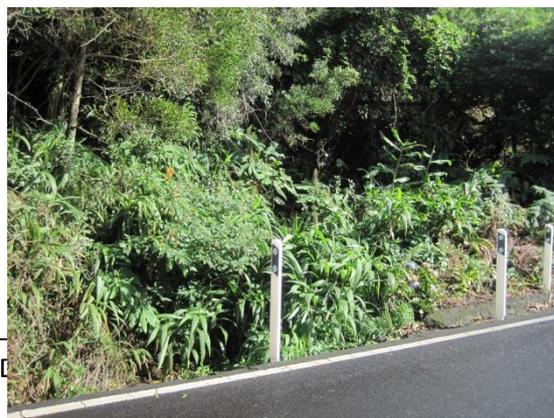
Foto 1 – Incensos e Roca de Velha nas margens e leito da ribeira. Ponte sem guardas.

Verifica-se algum estrangulamento da ribeira com diversas espécies exóticas. A ponte da Estrada Regional não tem guardas, verificando-se alguns danos provocados por erosão da água, quer a montante quer a jusante da Estrada Regional (foto 1 e 2).

Reforço da Ponte da Estrada Regional e construção de guardas.

Controlo ou erradicação das espécies exóticas com carácter invasor.

Trabalho contínuo no que diz respeito à limpeza/corte da vegetação das margens e do leito da ribeira.

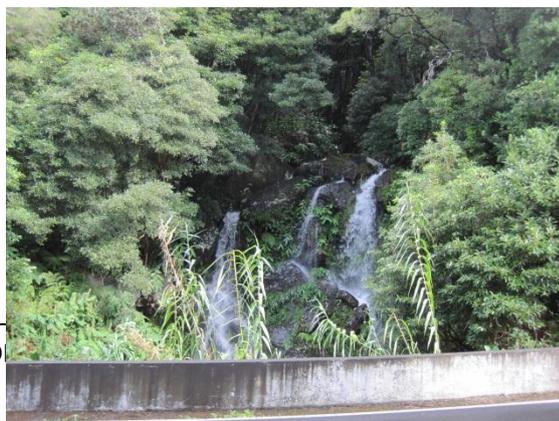
Foto 1 – Incensos, Roca de Velha e Cana nas margens da ribeira.

Boa manutenção do leito e margens a montante da Estrada Regional (Foto 1)

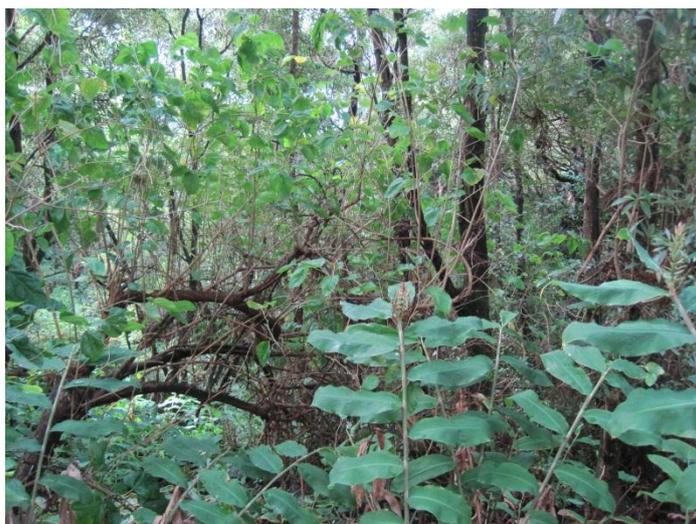
Foto 2 – Espécies exóticas no leito da ribeira a jusante da Estrada Regional.

Verifica-se algum estrangulamento da ribeira com diversas espécies exóticas a jusante da Estrada Regional (foto 2).

Controlo ou erradicação das espécies exóticas com carácter invasor.

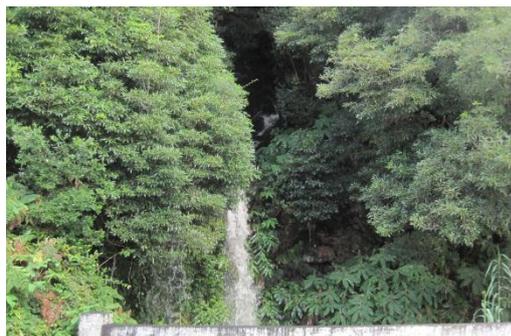
Foto 1 – Incensos, Roca de Velha e Cana nas margens e leito da ribeira.

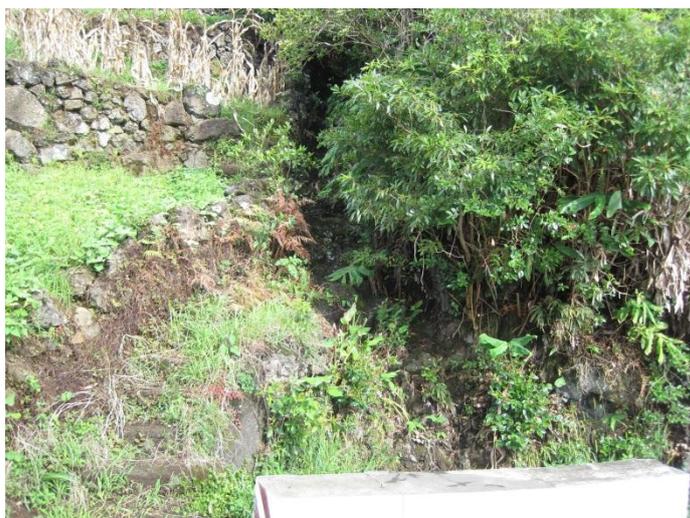
Foto 2 – Espécies exóticas no leito da grota a montante da Estrada Regional.

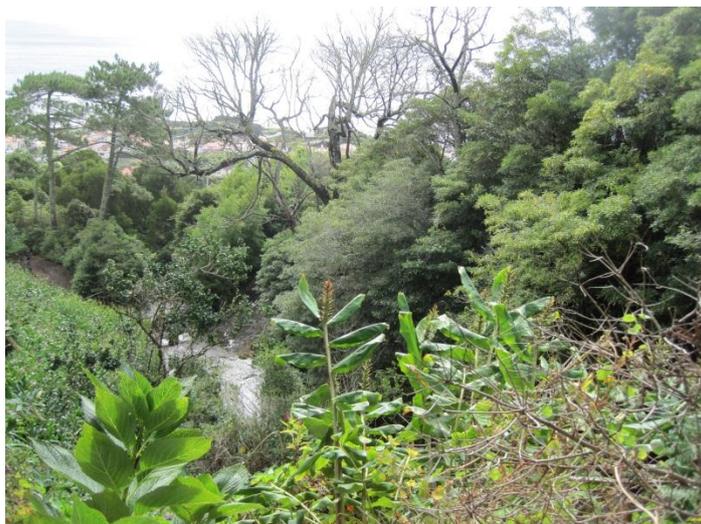
Foto 2 – Acácias mortas no leito da ribeira a jusante da Estrada Regional.

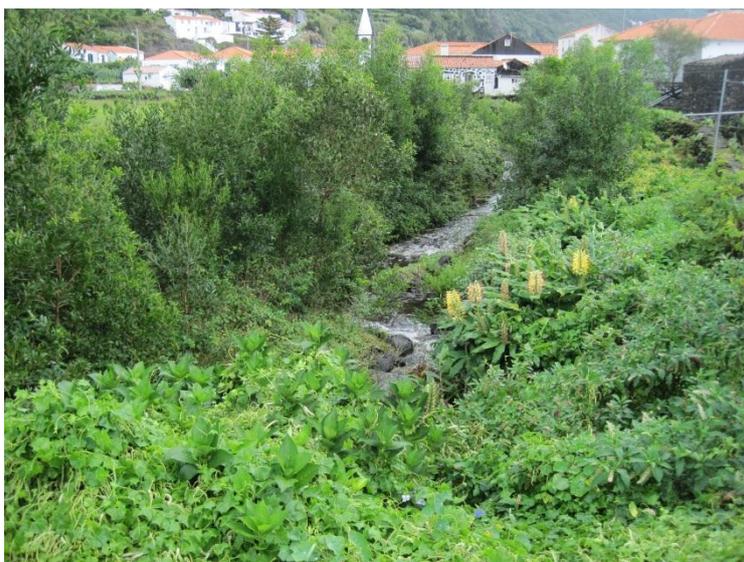
Foto 3 – Estrangulamento da Ribeira e falta de muros de proteção na zona Urbana de Santa Cruz.

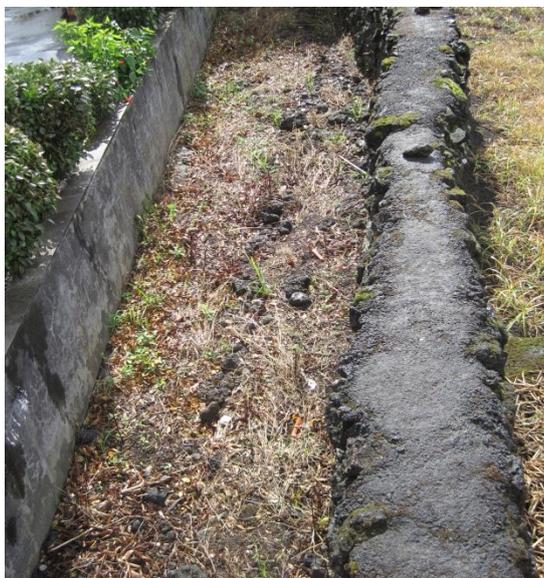
Estrangulamento da Gruta por Roca de Velha (Foto 1)

Depósito de Aluvião (26S 0395943 / 4251154) (Situação 1 na carta Militar / foto 2).

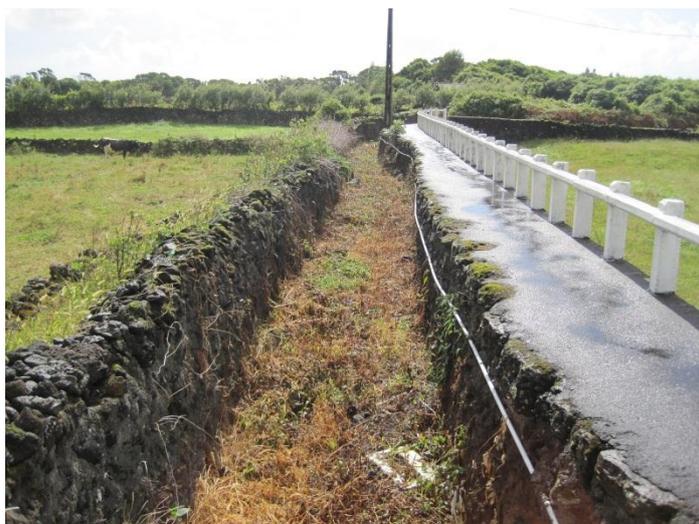
Verifica-se algum estrangulamento com diversas espécies exóticas na grota (foto 1).

Depósito de Aluvião em dois pontos da grota (26S 0395300 / 4250663 – Situação 1) e (26S 0395594 / 4250626 – Situação 2) – (foto 2)

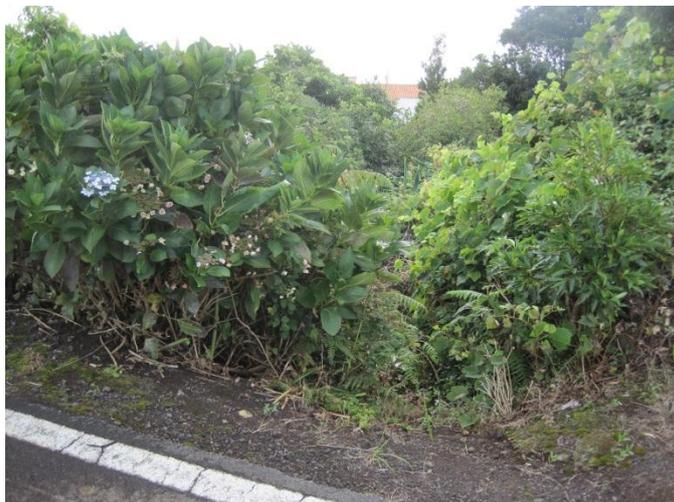
Verifica-se algum estrangulamento com diversas espécies exóticas na ribeira. Falta de guardas na ponte da Estrada Regional (foto 1 e 2).

Foto 2 – Espécies exóticas no leito da ribeira a jusante da Estrada Regional.

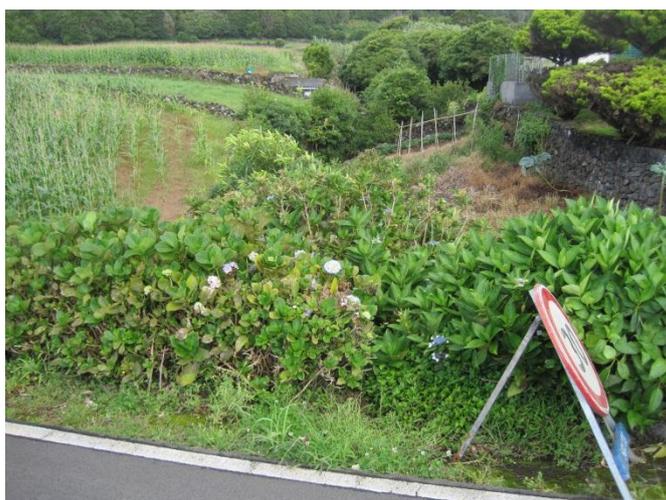
Verifica-se algum estrangulamento com diversas espécies exóticas na grota. Falta de duas guardas na ponte da Estrada Regional (foto 1 e 2).

Foto 2 – Espécies exóticas no leito da grota a jusante da Estrada Regional.

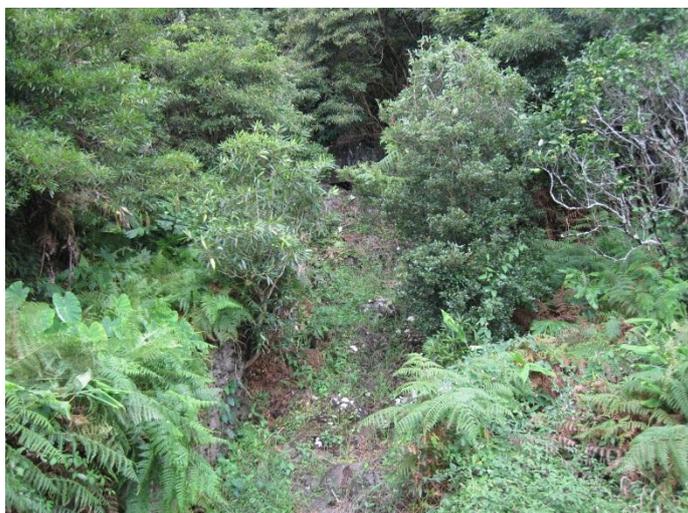
Verifica-se algum estrangulamento com diversas espécies exóticas na ribeira e na grota (foto 1 e 2).

Falta de uma guarda a montante na ponte da grota na Estrada Regional.

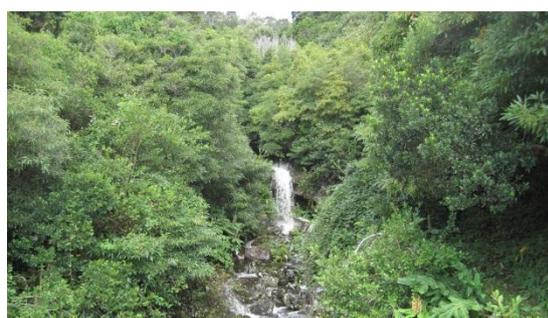
Foto 1 – Estrangulamento da ribeira com espécies exóticas.

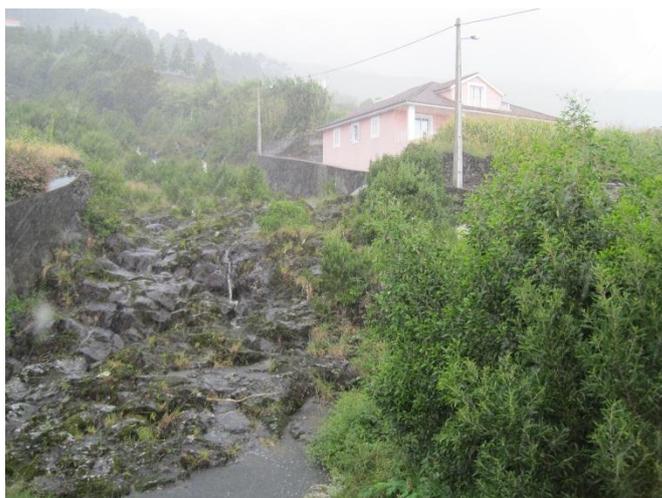
Foto 2 – Espécies exóticas no leito da ribeira, junto à Igreja de Santa Bárbara.

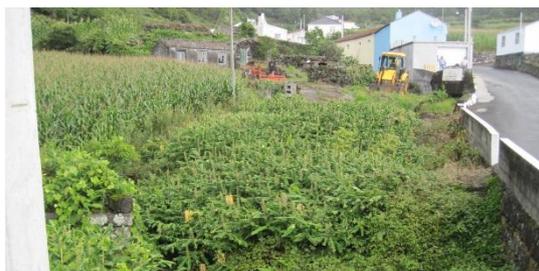
Foto 1 – Estrangulamento da ribeira com espécies exóticas.

Verifica-se algum estrangulamento com diversas espécies exóticas na ribeira. (foto 1 e 2).

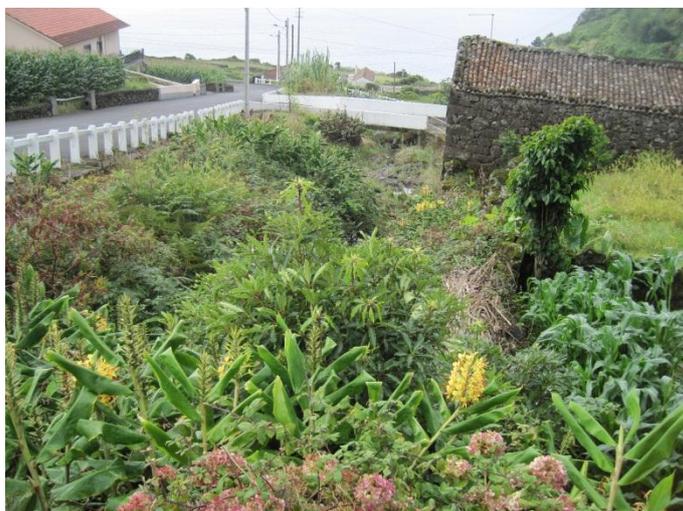
Foto 2 – Espécies exóticas no leito da ribeira a jusante da Estrada Regional.

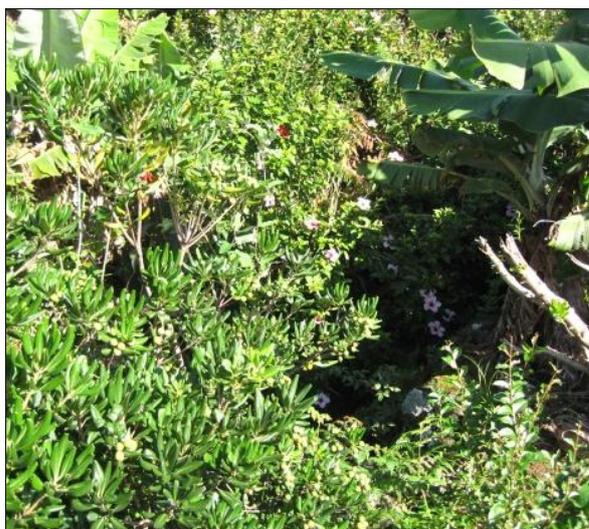
Foto 4 – Leito da Grota das Terras (Ponto A).

A – Esta grota encontra-se predominantemente coberta de espécies vegetais, tanto na sua margem como no seu leito, detetando-se ainda no seu leito excesso de inertes, que provocam estragos num terreno adjacente devido ao transbordo da mesma (Foto 4), sendo necessário proceder á limpeza e corte de vegetação da grota.
