## ANEXO II

### FORMULÁRIOS

O presente anexo constitui a listagem ordenada dos formulários considerados no período de setembro de 2013 a setembro de 2014.

**Registo de ocorrências em ribeiras**

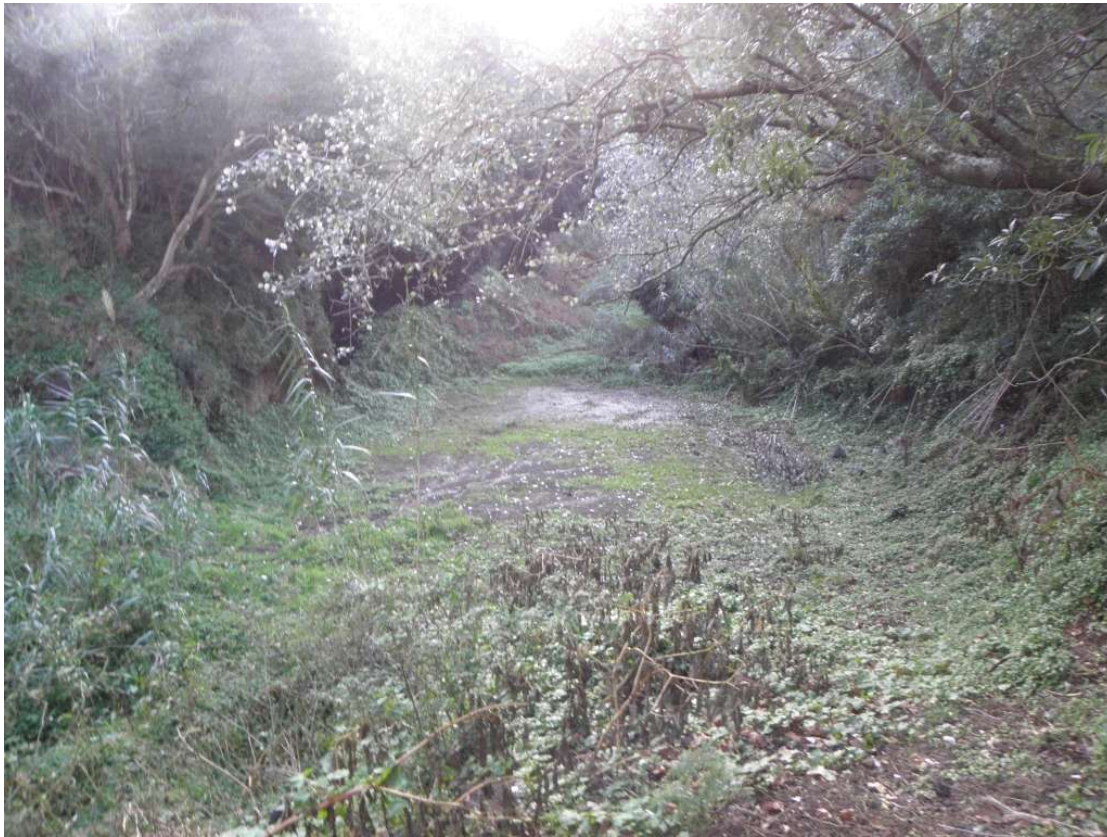
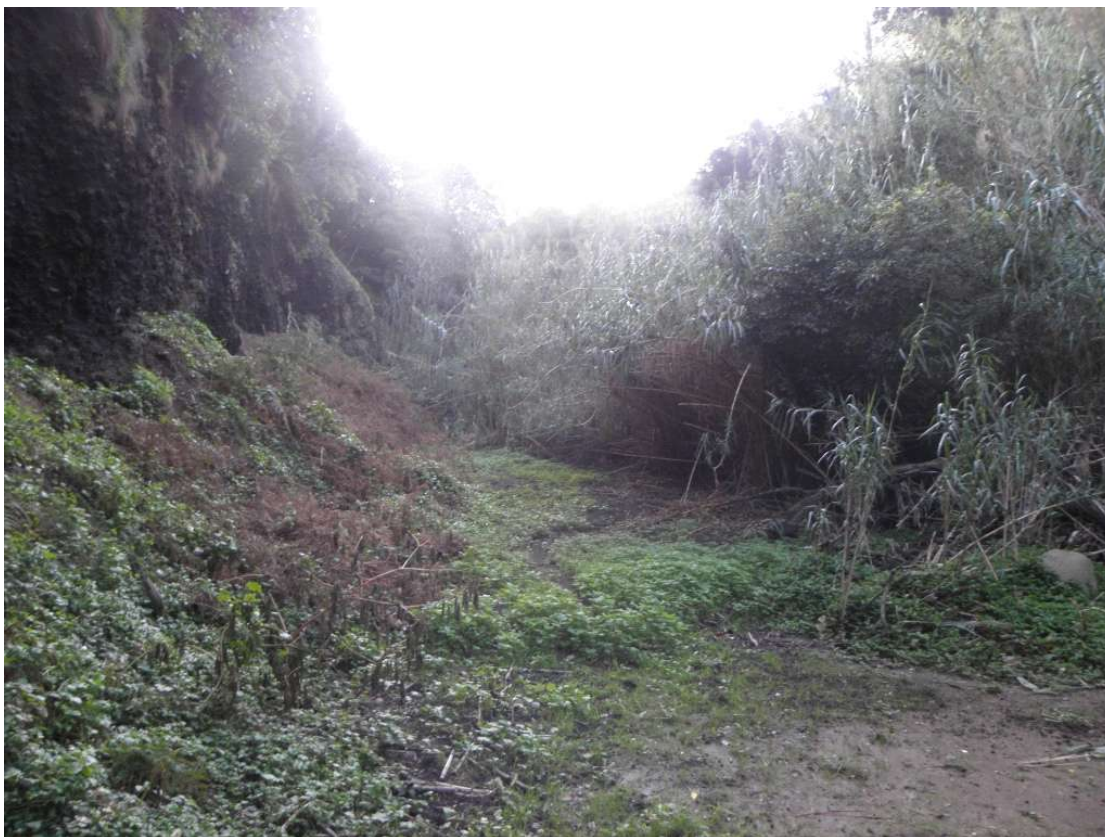
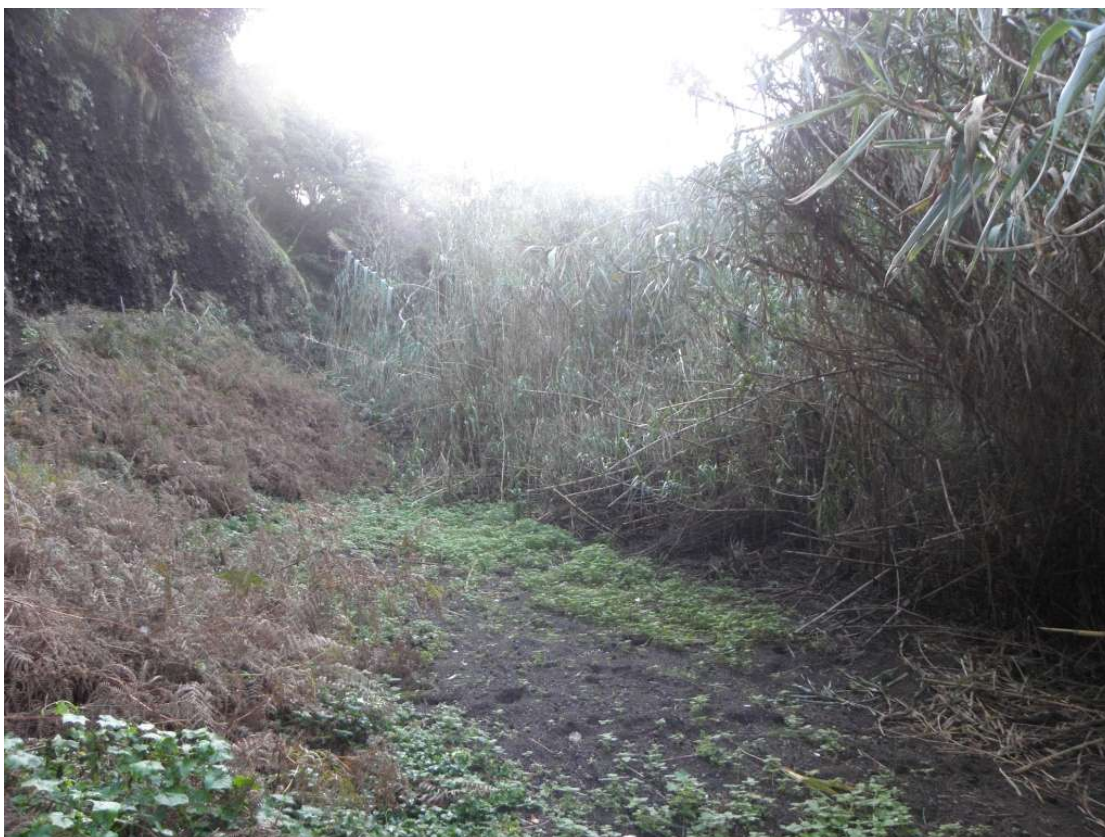
Gravidade Médio - Gravidade moderada, necessidade de ação preventiva

| Causas das ocorrências | Ausência de regular limpeza e manutenção da ribeira. |

| Propostas de | Limpeza e desobstrução da ribeira no troço confinantes com os terrenos alegadamente |

| intervenção | privados pelo(s) proprietário(s). |

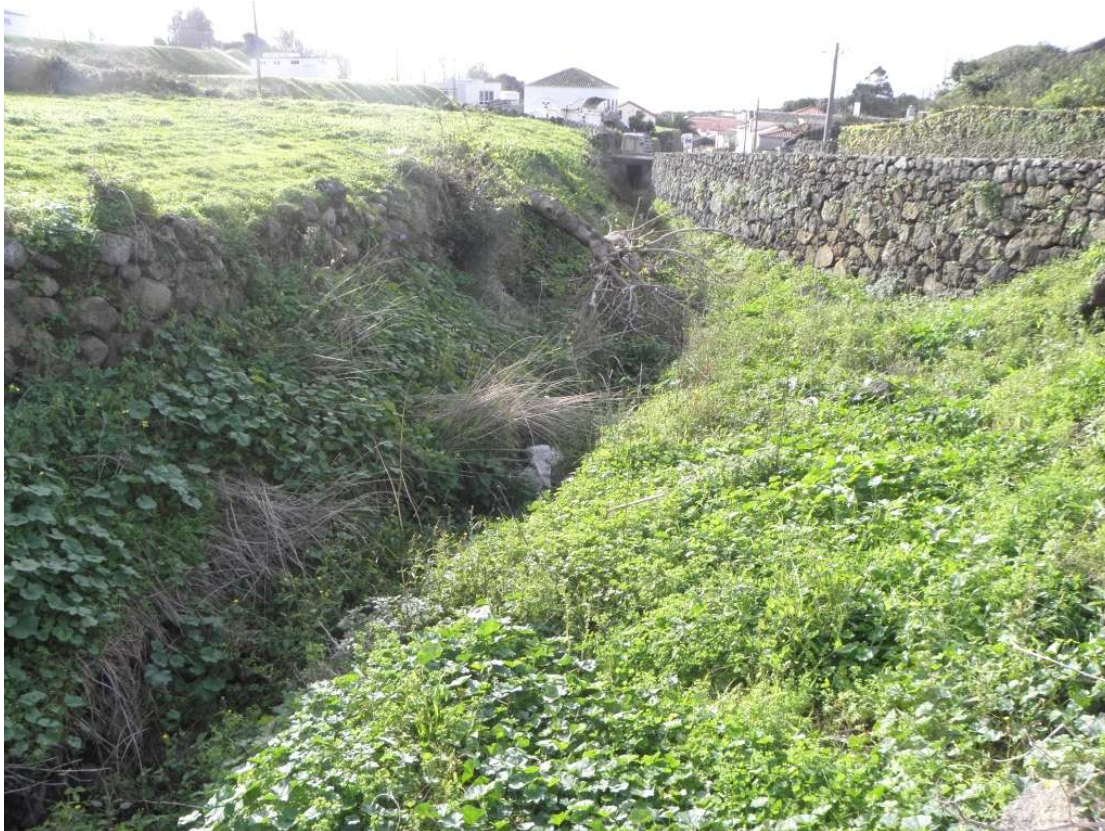
| Gravidade | Pouco urgente - Situação pontual, sem riscos imediatos |

| Causas das ocorrências | Ausência de regular manutenção da ribeira. |
