ANEXO II

FORMULÁRIOS

DSRHOT/RIBEIRAS/2014/059 até DSRHOT/RIBEIRAS/2014/089

Registo de ocorrências em ribeiras 2014

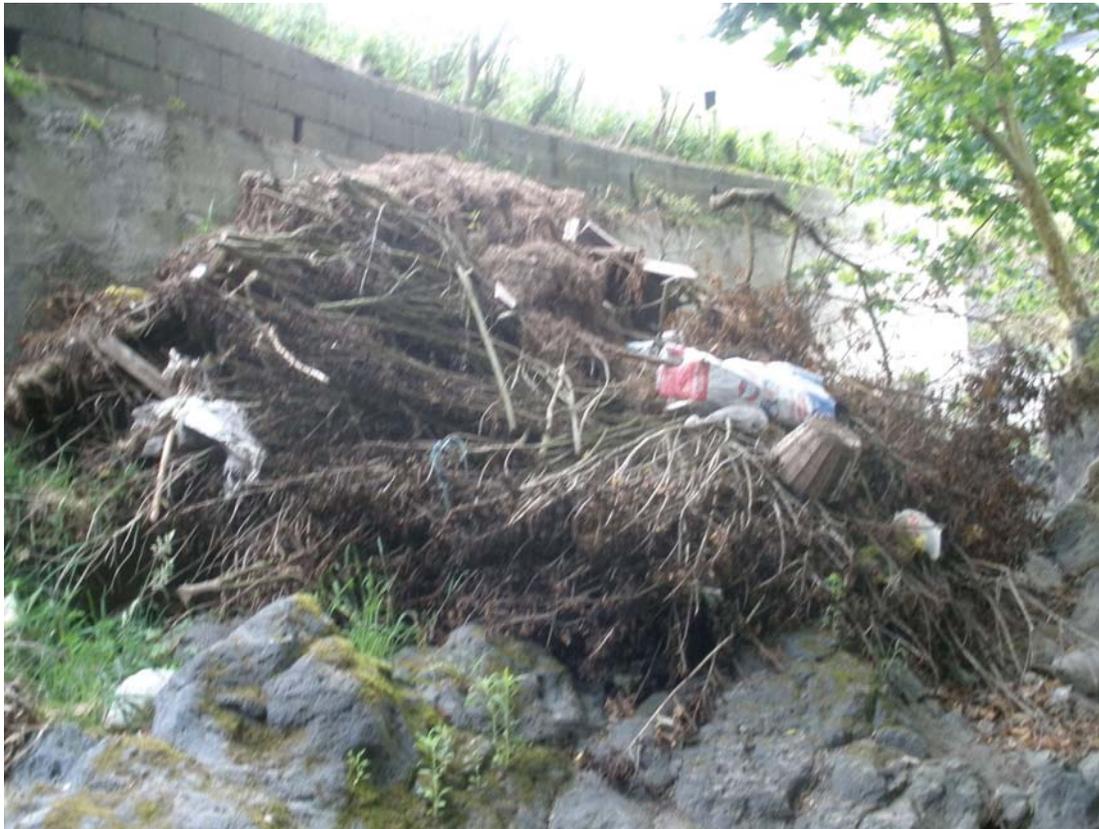
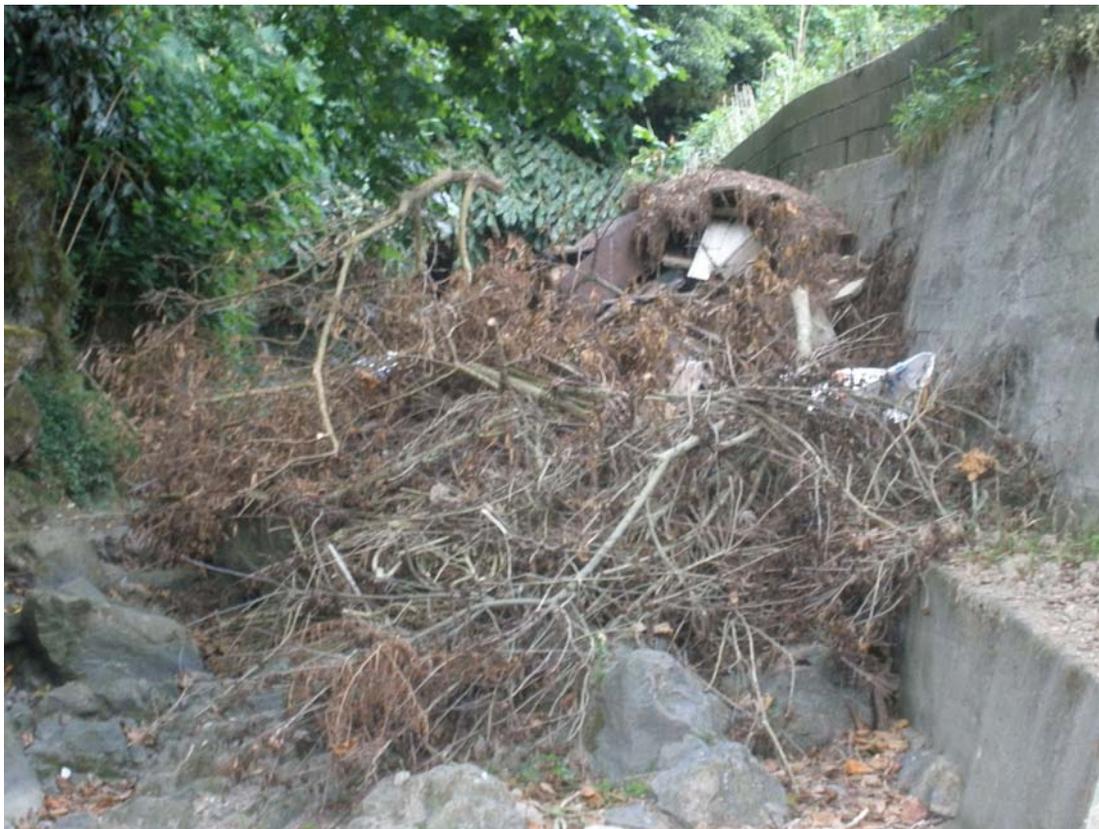
Descrição da ocorrência Deposição de resíduos, RSU's e biodegradáveis na linha de água.

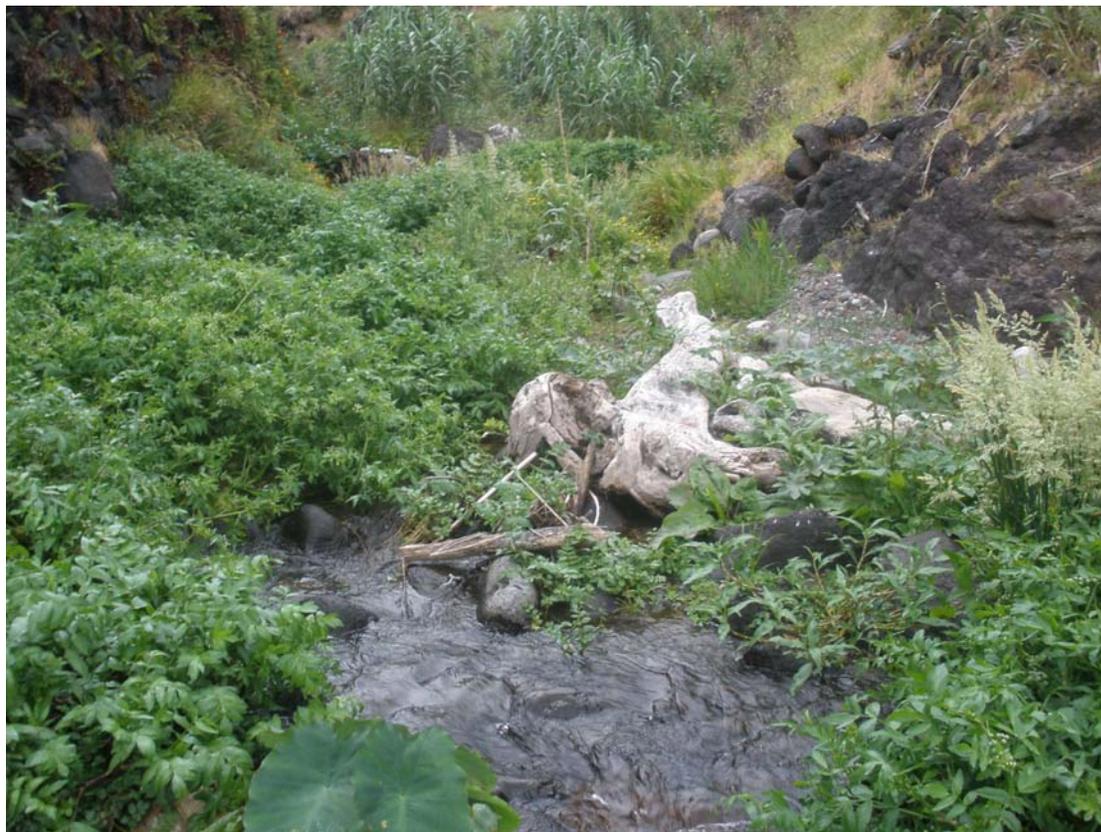
Descrição da ocorrência Verificou-se no percurso percorrido desta linha de água necessidade de limpeza de vegetação de pequeno e grande porte que realiza a obstrução da ribeira.

Gravidade Médio - Gravidade moderada, necessidade de ação preventiva

Descrição das possíveis causas das ocorrências Devido à falta de intervenção de limpeza da linha de água.

Tipo de intervenção Limpeza de vegetação

Local a intervir Margem direita
Margem esquerda
Leito

Descrição geral das propostas de intervenção Corte e remoção ou queima de vegetação de pequeno e grande porte.

Prioridade/Urgência Médio - Gravidade moderada, resposta a médio prazo

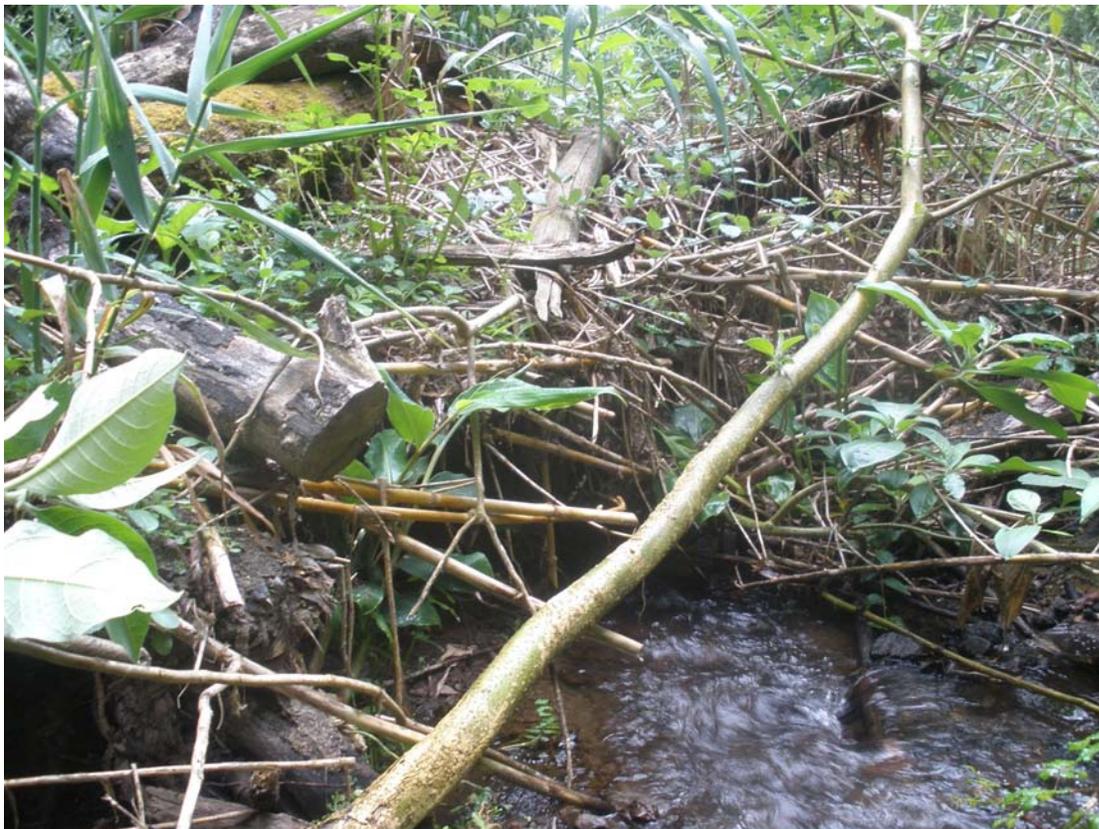
Descrição da ocorrência Verificou-se obstrução da linha de água que realiza a obstrução da linha de água para montante.

Descrição das possíveis causas das ocorrências Devido à falta de intervenção de limpeza da linha de água.

Tipo de intervenção Limpeza de vegetação

Local a intervir Margem direita
Margem esquerda
Leito

Prioridade/Urgência Médio - Gravidade moderada, resposta a médio prazo
